**COMUNE DI MONTEPRANDONE
PROVINCIA DI ASCOLI PICENO**

DGR N. 320/2023 DDS N. 61/CDI/ 2023. FINANZIAMENTO STATALE DI CUI AL DPCM 10 OTTOBRE 2022 FINALIZZATO AD INCENTIVARE LA PROGETTAZIONE DEI PIANI PER L'ELIMINAZIONE DELLE BARRIERE ARCHITETTONICHE (P.E.B.A.) (CIG) B0D4F369CF

A3a

**SCHEDE CRITICITA'
RILIEVO PUNTUALE (PU)**

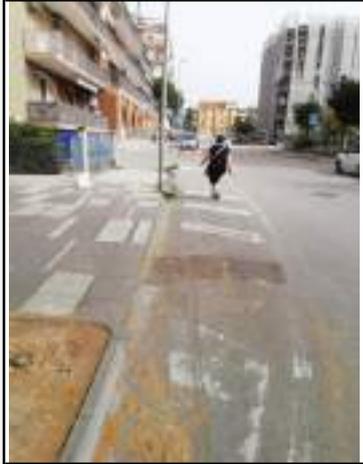
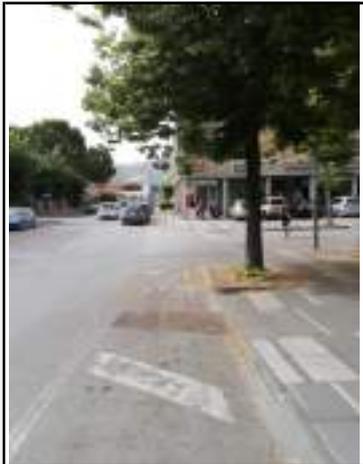
QUADRANTE	QUARTIERE	TIPO
22	Centobuchi	PU
DATA	UBICAZIONE	SCHEDA
21/06/2024	Via 2 giugno	001

TIPOLOGIA CRITICITÀ
CR1-01-Assenza percorso pedonale protetto
CR3-03-Assenza segnalazione podotattile dell'attraversamento
CR2-09-Assenza/inadeguato parapetto su dislivello
ANNOTAZIONI CRITICITÀ
Attraversamento pedonale tangente al marciapiede con scivolo adeguato ma mancante di percorso pedonale protetto. Andrebbero inseriti dissuasori o parapetti di protezione dei pedoni.

VALUTAZIONE COMPLESSIVA	PRIORITÀ
Accessibilità limitata	ALTA

SOLUZIONI PRESTAZIONALI			COSTO STIMATO
FAM. SOLUZIONE	COD. SOLUZIONE	ABACO	
Straordinaria	FSP 01	A+B+C	463.00 €
Straordinaria	FSP 03	D	285.00 €
Straordinaria	FSP 02	M	948.00 €
NOTE:			1.696.00 €

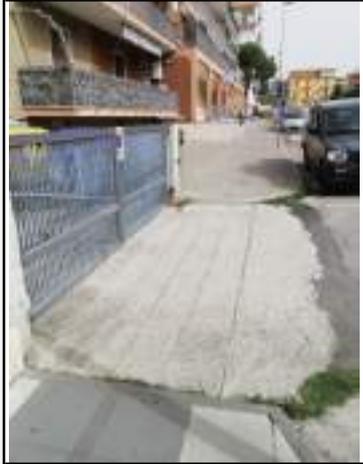
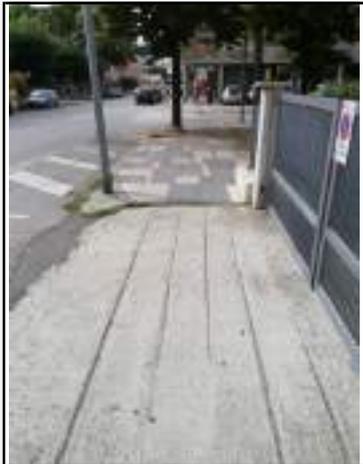
QUADRANTE	QUARTIERE	TIPO
22	Centobuchi	PU
DATA	UBICAZIONE	SCHEDA
21/06/2024	Via 2 giugno	002

TIPOLOGIA CRITICITÀ	
CR2-01-Soglia>2cm	
CR1-04-Pavimentazione inadeguata per rilievi e fughe	
ANNOTAZIONI CRITICITÀ	
Pavimentazione inadeguata su passo carraio e soglia superiore ai 2 cm.

VALUTAZIONE COMPLESSIVA	PRIORITÀ
Accessibilità limitata	ALTA

SOLUZIONI PRESTAZIONALI			COSTO STIMATO
FAM. SOLUZIONE	COD. SOLUZIONE	ABACO	
Straordinaria	FSP 02	A	360.00 €
Straordinaria	FSP 01	G	690.00 €
NOTE:			1.050.00 €

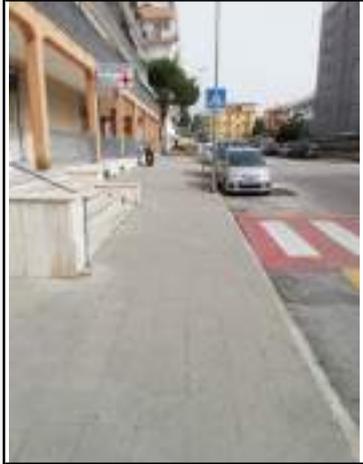
QUADRANTE	QUARTIERE	TIPO
22	Centobuchi	PU
DATA	UBICAZIONE	SCHEDA
21/06/2024	Via 2 giugno	003

TIPOLOGIA CRITICITÀ
CR3-03-Assenza segnalazione podotattile dell'attraversamento
ANNOTAZIONI CRITICITÀ
Assenza di segnalazione podotattile dell'attraversamento

VALUTAZIONE COMPLESSIVA	PRIORITÀ
Accessibilità limitata	ALTA

SOLUZIONI PRESTAZIONALI			COSTO STIMATO
FAM. SOLUZIONE	COD. SOLUZIONE	ABACO	
Straordinaria	FSP 03	D	285.00 €

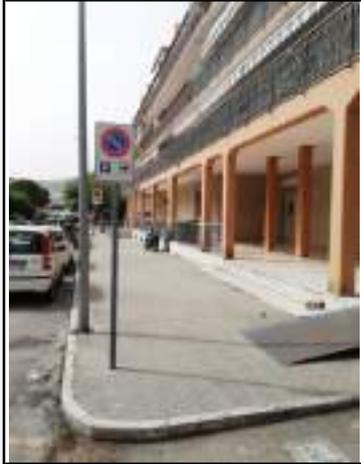
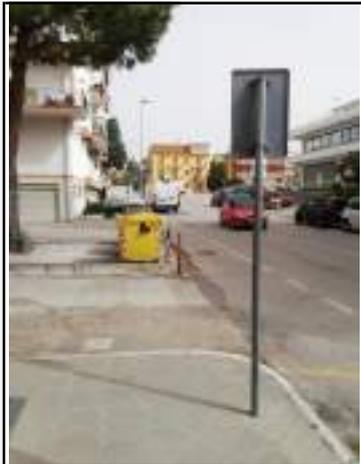
QUADRANTE	QUARTIERE	TIPO
22	Centobuchi	PU
DATA	UBICAZIONE	SCHEDA
21/06/2024	Via 2 giugno	004

TIPOLOGIA CRITICITÀ
CR2-11-Assenza scivolo di raccordo
CR5-03-Assenza guide artificiali/segnaletica podotattile percorso/servizio/dislivello
CR9-01-Ostacolo generico
ANNOTAZIONI CRITICITÀ
Assenza di scivolo di raccordo tra marciapiede e percorso pedonale. Ostacoli

VALUTAZIONE COMPLESSIVA	PRIORITÀ
Accessibilità limitata	ALTA

SOLUZIONI PRESTAZIONALI			COSTO STIMATO
FAM. SOLUZIONE	COD. SOLUZIONE	ABACO	
Straordinaria	FSP 02	F+G+H+I	540.00 €
Straordinaria	FSP 05	C	142.50 €
Ordinaria	FSP 09		115.00 €
NOTE:			797.50 €

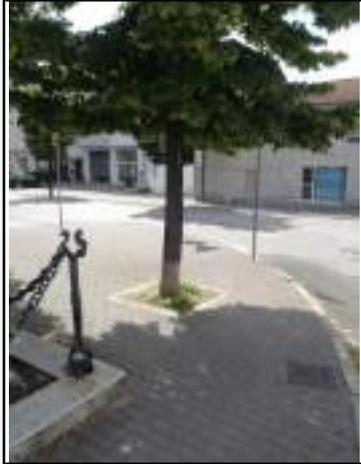
QUADRANTE	QUARTIERE	TIPO
22	Centobuchi	PU
DATA	UBICAZIONE	SCHEDA
10/06/2024	Via dei Tigli	005

TIPOLOGIA CRITICITÀ
CR2-10-Assenza/inadeguato parapetto su dislivello
CR6-05-Arredo urbano generico inadeguato/ammalorato/assente
ANNOTAZIONI CRITICITÀ
Assenza di parapetto su curva pericolosa - ml 4,00. Assenza di griglia salvapianta sotto al tiglio

VALUTAZIONE COMPLESSIVA	PRIORITÀ
Accessibilità limitata	ALTA

SOLUZIONI PRESTAZIONALI			COSTO STIMATO
FAM. SOLUZIONE	COD. SOLUZIONE	ABACO	
Straordinaria	FSP 02	M	632.00 €
Straordinaria	FSP 06		160.00 €

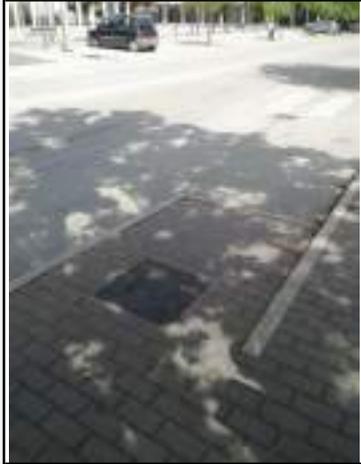
QUADRANTE	QUARTIERE	TIPO
22	Centobuchi	PU
DATA	UBICAZIONE	SCHEDA
10/06/2024	Via dei Tigli	006

TIPOLOGIA CRITICITÀ
CR1-01-Assenza/carenza percorso pedonale protetto
CR5-03-Assenza guide artificiali/segnaletica podotattile percorso/servizio/dislivello
ANNOTAZIONI CRITICITÀ
Mancanza di segnalazione podotattile "pericolo valicabile" prima dell'inizio del percorso - ml 1,00

VALUTAZIONE COMPLESSIVA	PRIORITÀ
Accessibilità limitata	ALTA

SOLUZIONI PRESTAZIONALI			COSTO STIMATO
FAM. SOLUZIONE	COD. SOLUZIONE	ABACO	
Straordinaria	FSP 01	A+B+C	463.00 €
Straordinaria	FSP 05	C	95.00 €

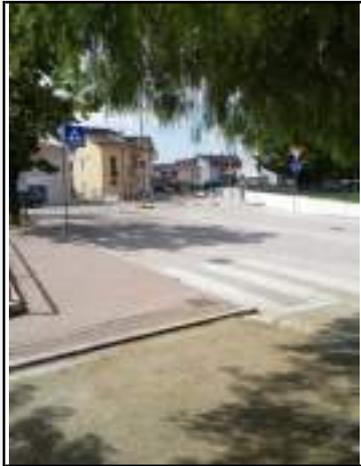
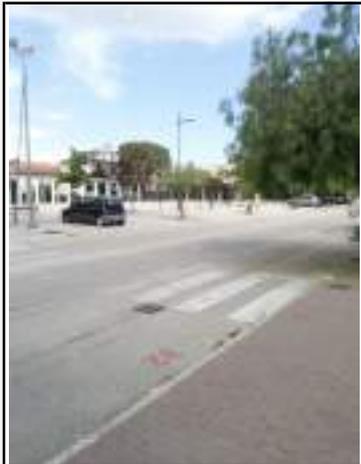
QUADRANTE	QUARTIERE	TIPO
22	Centobuchi	PU
DATA	UBICAZIONE	SCHEDA
10/06/2024	Via Benedetto Croce	007

TIPOLOGIA CRITICITÀ
CR1-01-Assenza/carenza percorso pedonale protetto
CR1-04-Pavimentazione inadeguata per rilievi e fughe
CR2-11-Assenza scivolo di raccordo
CR5-03-Assenza guide artificiali/segnaletica podotattile percorso/servizio/dislivello
ANNOTAZIONI CRITICITÀ
Mancanza di segnalazione podotattile "pericolo valicabile" prima dell'attraversamento pedonale - ml 3,00. Mancanza tratto percorso pedonale protetto di raccordo a quello esistente.

VALUTAZIONE COMPLESSIVA	PRIORITÀ
Accessibilità limitata	ALTA

SOLUZIONI PRESTAZIONALI			COSTO STIMATO
FAM. SOLUZIONE	COD. SOLUZIONE	ABACO	
Straordinaria	FSP 01	A+B+C	463.00 €
Ordinaria	FSP 01	F	460.00 €
Straordinaria	FSP 02	F+G+H+I	270.00 €
Straordinaria	FSP 05	C	285.00 €
NOTE:			1.478.00 €

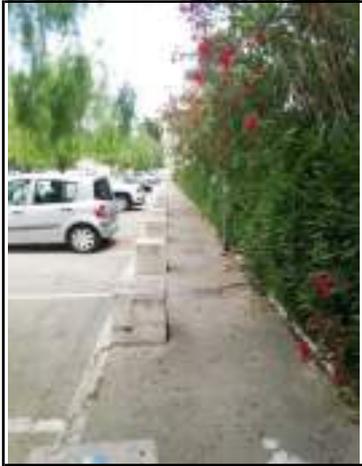
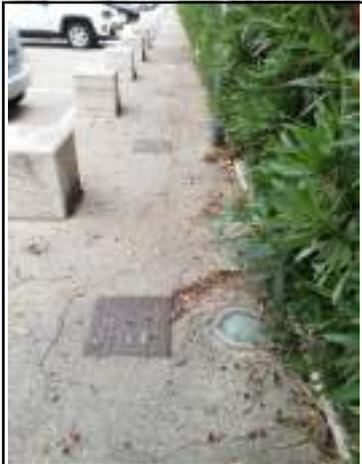
QUADRANTE	QUARTIERE	TIPO
22	Centobuchi	PU
DATA	UBICAZIONE	SCHEDA
10/06/2024	Via Benedetto Croce	008

TIPOLOGIA CRITICITÀ
CR5-01-Assenza/carenza segnaletica di orientamento
CR8-01-Manutenzione assente/insufficiente
CR1-03-Sconnessioni/buche nella pavimentazione
ANNOTAZIONI CRITICITÀ
Manutenzione del verde trascurata creando ostacoli e restringimento del percorso. Carente segnaletica.

VALUTAZIONE COMPLESSIVA	PRIORITÀ
Accessibilità limitata	BASSA

SOLUZIONI PRESTAZIONALI			COSTO STIMATO
FAM. SOLUZIONE	COD. SOLUZIONE	ABACO	
Straordinaria	FSP 05	A	83.00 €
Ordinaria	FSP 08		115.00 €
Ordinaria	FSP 01		165.00 €

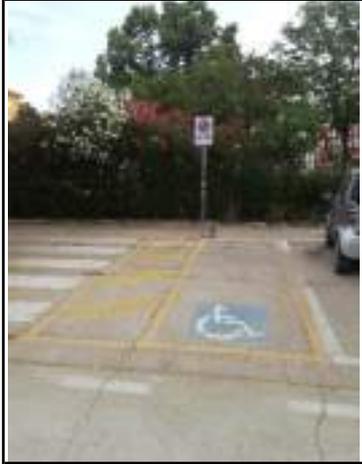
QUADRANTE	QUARTIERE	TIPO
22	Centobuchi	PU
DATA	UBICAZIONE	SCHEDA
10/06/2024	Via Benedetto Croce	009

TIPOLOGIA CRITICITÀ
CR4-01-Parcheggio disabili inadeguato
ANNOTAZIONI CRITICITÀ
Parcheggio per disabili sottodimensionato.

VALUTAZIONE COMPLESSIVA	PRIORITÀ
Accessibilità limitata	ALTA

SOLUZIONI PRESTAZIONALI			COSTO STIMATO
FAM. SOLUZIONE	COD. SOLUZIONE	ABACO	
Straordinaria	FSP 04	A	120.00 €

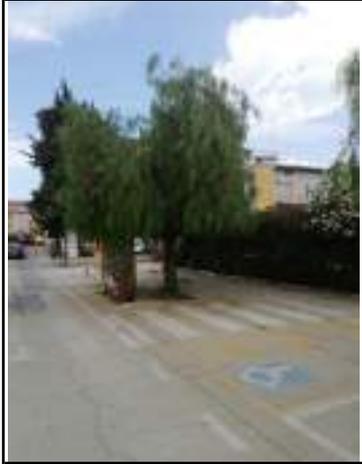
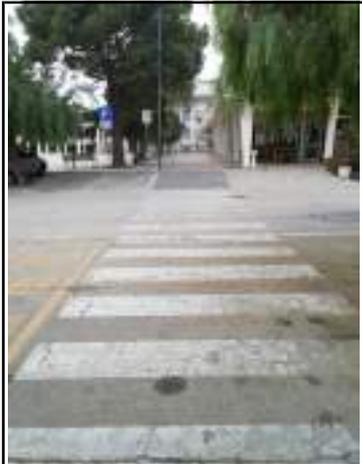
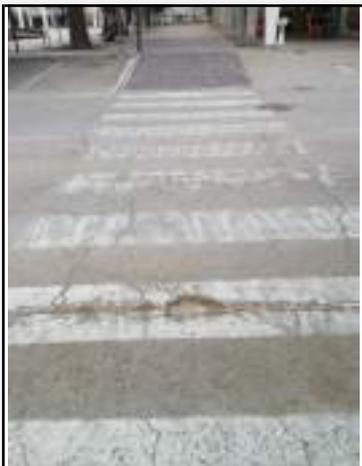
QUADRANTE	QUARTIERE	TIPO
22	Centobuchi	PU
DATA	UBICAZIONE	SCHEDA
10/06/2024	Via Benedetto Croce	010

TIPOLOGIA CRITICITÀ
CR3-02-Assenza segnaletica verticale dell'attraversamento
CR3-03-Assenza segnalazione podotattile dell'attraversamento
CR1-03-Sconnessioni/buche nella pavimentazione
ANNOTAZIONI CRITICITÀ
Mancanza di segnalazione podotattile "pericolo valicabile" prima dell'attraversamento deponale - ml 3,00. Mancanza di segnaletica verticale dell'attraversamento. Sconnessioni diffuse.

VALUTAZIONE COMPLESSIVA	PRIORITÀ
Accessibilità limitata	ALTA

SOLUZIONI PRESTAZIONALI			COSTO STIMATO
FAM. SOLUZIONE	COD. SOLUZIONE	ABACO	
Straordinaria	FSP 03	A	115.00 €
Straordinaria	FSP 03	D	285.00 €
Ordinaria	FSP 01		165.00 €
NOTE:			565.00 €

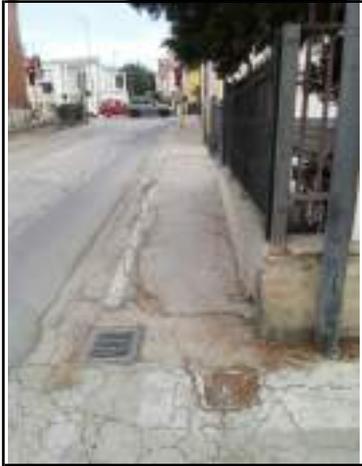
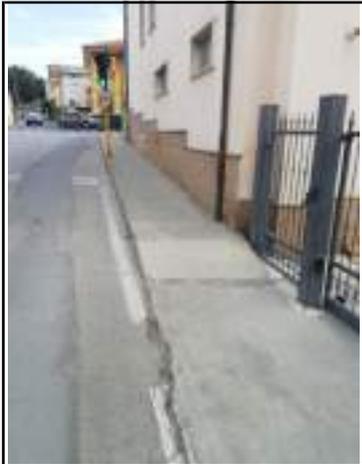
QUADRANTE	QUARTIERE	TIPO
22	Centobuchi	PU
DATA	UBICAZIONE	SCHEDA
10/06/2024	Via Benedetto Croce	011

TIPOLOGIA CRITICITÀ
CR1-01-Assenza/carenza percorso pedonale protetto
CR1-03-Sconnessioni/buche nella pavimentazione
CR2-12-Contropendenza su percorso
CR2-14-Scivolo/percorso con pendenza > 8%
ANNOTAZIONI CRITICITÀ
Carenza di percorso pedonale protetto per mancanza di segnaletica orizzontale. Percorso con pendenza > 8%

VALUTAZIONE COMPLESSIVA	PRIORITÀ
Accessibilità limitata	MEDIA

SOLUZIONI PRESTAZIONALI			COSTO STIMATO
FAM. SOLUZIONE	COD. SOLUZIONE	ABACO	
Straordinaria	FSP 01	A+B+C	463.00 €
Ordinaria	FSP 01		165.00 €
Straordinaria	FSP 02	D+E	540.00 €

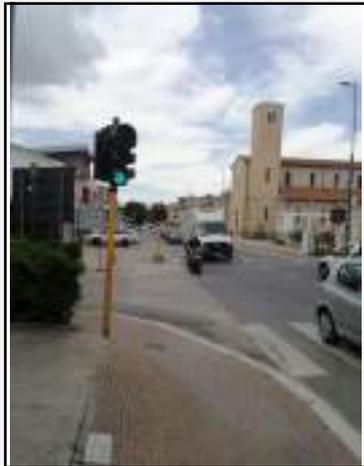
QUADRANTE	QUARTIERE	TIPO
22	Centobuchi	PU
DATA	UBICAZIONE	SCHEDA
10/06/2024	Via Alcide De Gasperi	012a

TIPOLOGIA CRITICITÀ
CR1-03-Sconnessioni/buche nella pavimentazione
CR2-11-Assenza scivolo di raccordo
CR2-12-Contropendenza su percorso
CR3-02-Assenza segnaletica verticale dell'attraversamento
CR3-03-Assenza segnalazione podotattile dell'attraversamento

ANNOTAZIONI CRITICITÀ
Evidente contropendenza. Sconnessioni e buche nella pavimentazione. Assenza di scivolo di raccordo, segnaletica verticale dell'attraversamento e assenza segnalazione podotattile dell'attraversamento.

VALUTAZIONE COMPLESSIVA	PRIORITÀ
Accessibilità limitata	ALTA

SOLUZIONI PRESTAZIONALI			COSTO STIMATO
FAM. SOLUZIONE	COD. SOLUZIONE	ABACO	
Ordinaria	FSP 01		165.00 €
Straordinaria	FSP 02	F+G+H+I	270.00 €
Straordinaria	FSP 02	D+E	360.00 €
Straordinaria	FSP 03	A	115.00 €
Straordinaria	FSP 03	D	285.00 €
NOTE:			1.195.00 €

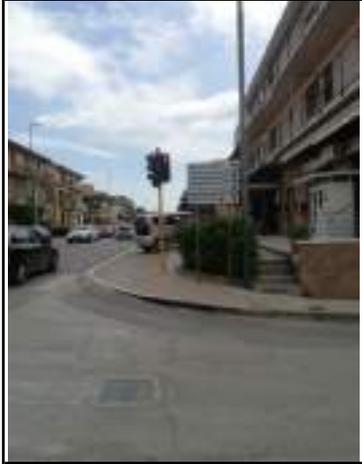
QUADRANTE	QUARTIERE	TIPO
22	Centobuchi	PU
DATA	UBICAZIONE	SCHEDA
10/06/2024	Via Alcide De Gasperi	012b

TIPOLOGIA CRITICITÀ
CR3-03-Assenza segnalazione podotattile dell'attraversamento
CR2-10-Assenza/inadeguato parapetto su dislivello
CR9-01-Ostacolo generico
ANNOTAZIONI CRITICITÀ
Assenza di parapetto su curva pericolosa - ml 4,00. Mancanza di segnalazione podotattile "pericolo valicabile" prima dell'attraversamento pedonale - ml 3,00

VALUTAZIONE COMPLESSIVA	PRIORITÀ
Accessibilità limitata	ALTA

SOLUZIONI PRESTAZIONALI			COSTO STIMATO
FAM. SOLUZIONE	COD. SOLUZIONE	ABACO	
Straordinaria	FSP 03	D	285.00 €
Straordinaria	FSP 02	M	632.00 €
Ordinaria	FSP 09		115.00 €

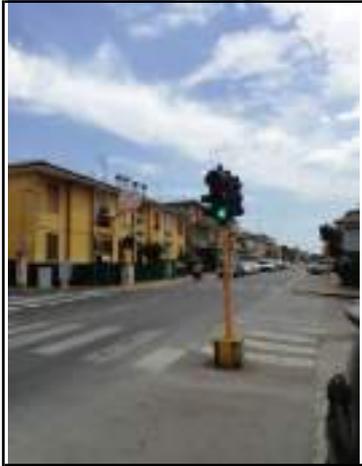
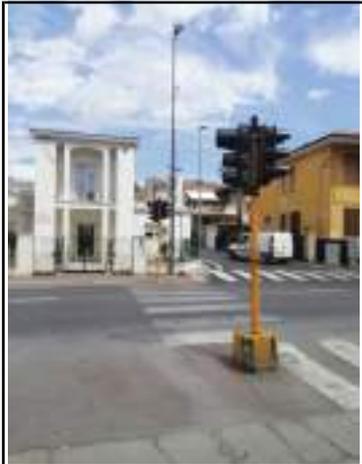
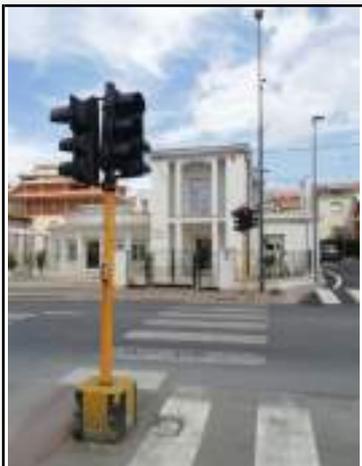
QUADRANTE	QUARTIERE	TIPO
22	Centobuchi	PU
DATA	UBICAZIONE	SCHEDA
10/06/2024	Via Alcide De Gasperi	013

TIPOLOGIA CRITICITÀ
CR1-01-Assenza/carenza percorso pedonale protetto
CR1-03-Sconnessioni/buche nella pavimentazione
CR2-12-Contropendenza su percorso
CR3-03-Assenza segnalazione podotattile dell'attraversamento
CR3-02-Assenza segnaletica verticale dell'attraversamento
ANNOTAZIONI CRITICITÀ
Assenza di percorso pedonale protetto. Mancanza di segnalazione podotattile "pericolo valicabile" prima dell'attraversamento pedonale - ml 1,50

VALUTAZIONE COMPLESSIVA	PRIORITÀ
Accessibilità limitata	ALTA

SOLUZIONI PRESTAZIONALI			COSTO STIMATO
FAM. SOLUZIONE	COD. SOLUZIONE	ABACO	
Straordinaria	FSP 01	A+B+C	455.20 €
Ordinaria	FSP 01		165.00 €
Straordinaria	FSP 02	D+E	720.00 €
Straordinaria	FSP 03	D	142.50 €
Straordinaria	FSP 03	A	115.00 €
NOTE:			1.597.70 €

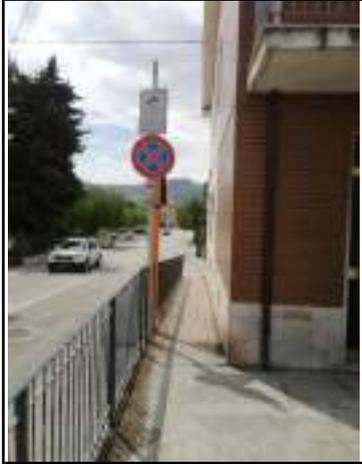
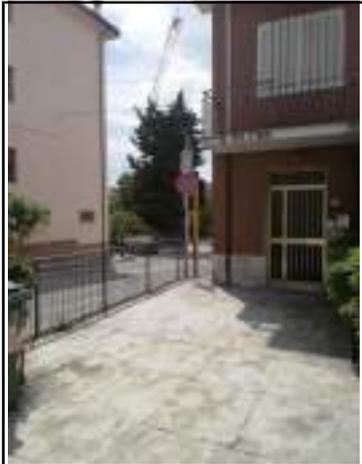
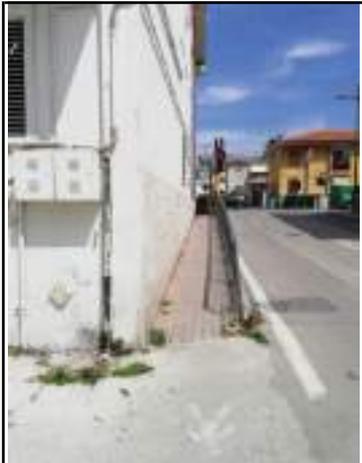
QUADRANTE	QUARTIERE	TIPO
22	Centobuchi	PU
DATA	UBICAZIONE	SCHEDA
10/06/2024	Via Benedetto Croce	014

TIPOLOGIA CRITICITÀ
CR1-02-Percorso pedonale sottodimensionato
CR2-13-Scivolo/percorso con pendenza 5% > 8%
CR2-06-Corrimano inadeguato
CR2-10-Assenza/inadeguato parapetto su dislivello
ANNOTAZIONI CRITICITÀ
Percorso sottodimensionato e ulteriori restringimenti a causa di ostacoli lungo il percorso. Andrebbe riprogettata tutta la circolazione pedonale di questo tratto. In questo caso daremo comunque indicazioni sugli accorgimenti minimi per una fruizione su passaggio sottodimensionato.

VALUTAZIONE COMPLESSIVA	PRIORITÀ
Accessibilità limitata	ALTA

SOLUZIONI PRESTAZIONALI			COSTO STIMATO
FAM. SOLUZIONE	COD. SOLUZIONE	ABACO	
Straordinaria	FSP 02	M	1.710.00 €
Straordinaria	FSP 02	M

NOTE: Da approfondire con progetto specifico	1.710.00 €
---	-------------------

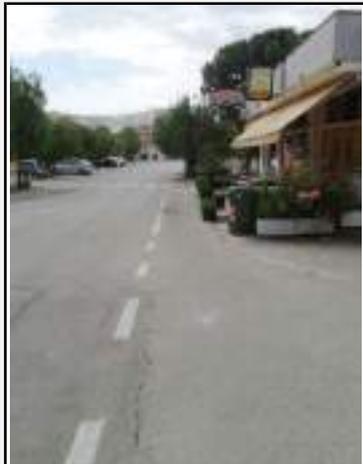
QUADRANTE	QUARTIERE	TIPO
22	Centobuchi	PU
DATA	UBICAZIONE	SCHEDA
10/06/2024	Via Benedetto Croce	015

TIPOLOGIA CRITICITÀ
CR1-01-Assenza/carenza percorso pedonale protetto
CR9-01-Ostacolo generico
CR1-03-Sconnessioni/buche nella pavimentazione
ANNOTAZIONI CRITICITÀ
Assenza di percorso pedonale protetto e ostacoli che restringono il passaggio.

VALUTAZIONE COMPLESSIVA	PRIORITÀ
Accessibilità limitata	MEDIA

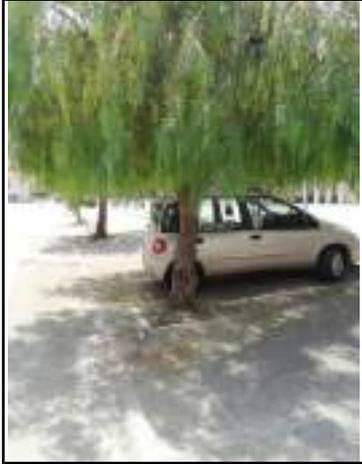
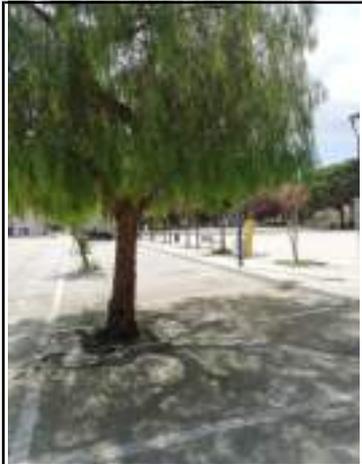
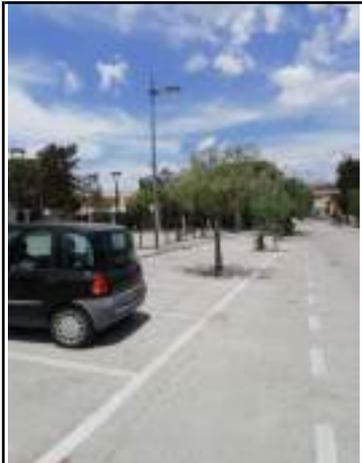
QUADRANTE	QUARTIERE	TIPO
22	Centobuchi	PU
DATA	UBICAZIONE	SCHEDA
10/06/2024	Via Benedetto Croce	016

TIPOLOGIA CRITICITÀ	
CR1-01-Assenza/carenza percorso pedonale protetto	
CR1-03-Sconnessioni/buche nella pavimentazione	
CR8-01-Manutenzione assente/insufficiente	
ANNOTAZIONI CRITICITÀ	
Assenza di percorso pedonale protetto in prossimità del parcheggio, mancanza di manutenzione periodica e sconnesione della pavimentazione a causa delle radici degli alberi

VALUTAZIONE COMPLESSIVA	PRIORITÀ
Accessibilità limitata	MEDIA

SOLUZIONI PRESTAZIONALI			COSTO STIMATO
FAM. SOLUZIONE	COD. SOLUZIONE	ABACO	
Straordinaria	FSP 01	A+B+C	489.00 €
Ordinaria	FSP 01		165.00 €
Ordinaria	FSP 08		115.00 €

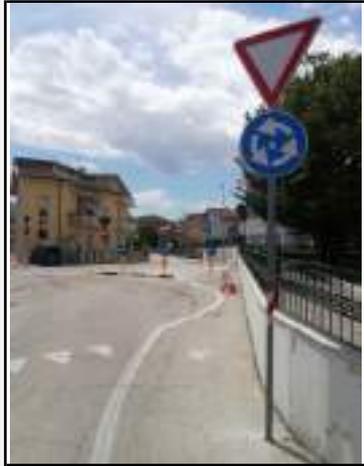
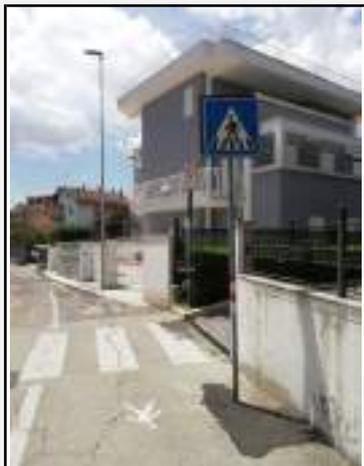
QUADRANTE	QUARTIERE	TIPO
22	Centobuchi	PU
DATA	UBICAZIONE	SCHEDA
10/06/2024	Via Benedetto Croce	017

TIPOLOGIA CRITICITÀ
CR1-02-Percorso pedonale sottodimensionato
CR1-01-Assenza/carenza percorso pedonale protetto
CR1-03-Sconnessioni/buche nella pavimentazione
CR9-01-Ostacolo generico
ANNOTAZIONI CRITICITÀ
Percorso pedonale sottodimensionato in prossimità della rotatoria con mancanza di protezione, sconnessioni e ostacoli lungo il percorso. Zona che andrebbe sottoposta a progettazione specifica.

VALUTAZIONE COMPLESSIVA	PRIORITÀ
Accessibilità limitata	ALTA

SOLUZIONI PRESTAZIONALI			COSTO STIMATO
FAM. SOLUZIONE	COD. SOLUZIONE	ABACO	
Straordinaria	FSP 01	A+B+C	476.00 €
Straordinaria	FSP 02	A+B+C	632.00 €
Ordinaria	FSP 01		165.00 €
Ordinaria	FSP 09		345.00 €
NOTE: Da approfondire con progetto specifico			1.618.00 €

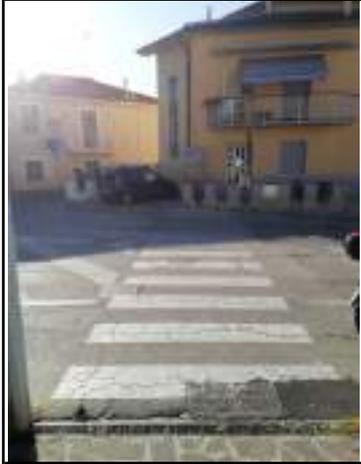
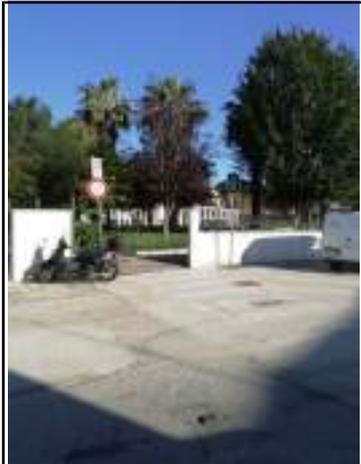
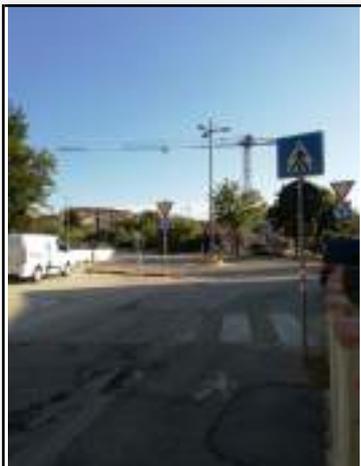
QUADRANTE	QUARTIERE	TIPO
22	Centobuchi	PU
DATA	UBICAZIONE	SCHEDA
18/06/2024	Via Benedetto Croce	018

TIPOLOGIA CRITICITÀ
CR3-03-Assenza segnalazione podotattile dell'attraversamento
CR8-01-Manutenzione assente/insufficiente
ANNOTAZIONI CRITICITÀ
Mancanza di segnalazione podotattile "pericolo valicabile" prima dell'attraversamento pedonale - ml 3,00. Mancanza tratto percorso pedonale protetto con raccordo a quello esistente. Mancanza di isola spartitraffico che andrebbe sottoposta a progettazione specifica.

VALUTAZIONE COMPLESSIVA	PRIORITÀ
Accessibilità limitata	ALTA

SOLUZIONI PRESTAZIONALI			COSTO STIMATO
FAM. SOLUZIONE	COD. SOLUZIONE	ABACO	
Straordinaria	FSP 03	D	142.50 €
Ordinaria	FSP 08		115.00 €

NOTE: Da approfondire con progetto specifico	257.50 €
--	-----------------

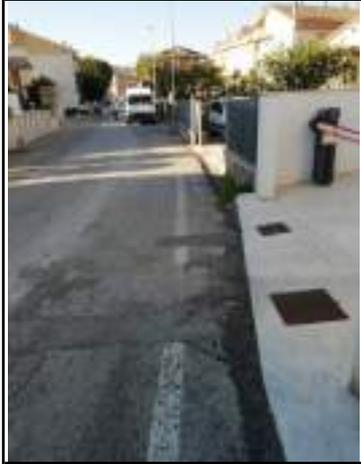
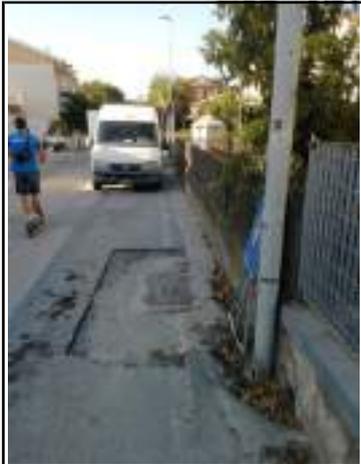
QUADRANTE	QUARTIERE	TIPO
22	Centobuchi	PU
DATA	UBICAZIONE	SCHEDA
18/06/2024	Via Benedetto Croce	019

TIPOLOGIA CRITICITÀ
CR1-01-Assenza/carenza percorso pedonale protetto
CR1-03-Sconnessioni/buche nella pavimentazione
CR5-01-Assenza/carenza segnaletica di orientamento
CR5-03-Assenza guide artificiali/segnaletica podotattile percorso/servizio/dislivello
ANNOTAZIONI CRITICITÀ
Assenza di percorso pedonale protetto con assenza di continuità delle guide naturali. Percorso molto sconnesso. (In realtà c'è un passaggio pedonale dall'altro lato però mancherebbero comunque degli attraversamenti)

VALUTAZIONE COMPLESSIVA	PRIORITÀ
Accessibilità limitata	ALTA

SOLUZIONI PRESTAZIONALI			COSTO STIMATO
FAM. SOLUZIONE	COD. SOLUZIONE	ABACO	
Straordinaria	FSP 01	A+B+C	476.00 €
Ordinaria	FSP 01		330.00 €
Straordinaria	FSP 05	A	115.00 €
Straordinaria	FSP 05	C	1.900.00 €
NOTE:			2.821.00 €

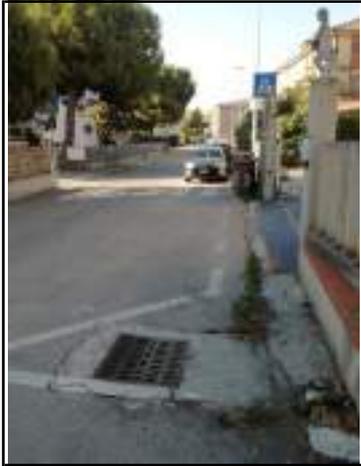
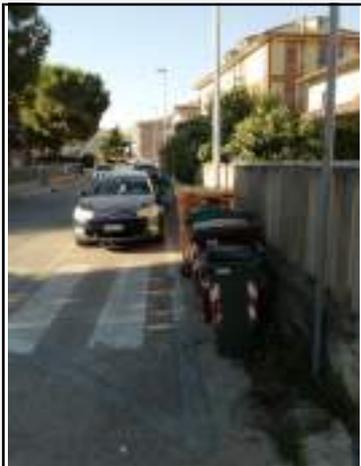
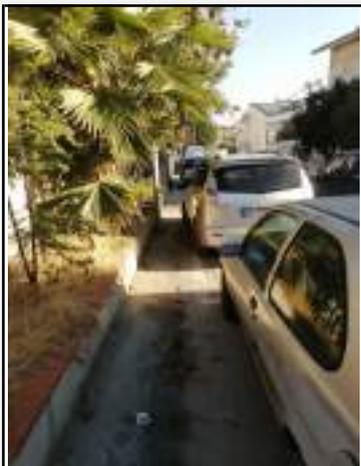
QUADRANTE	QUARTIERE	TIPO
22	Centobuchi	PU
DATA	UBICAZIONE	SCHEDA
18/06/2024	Via Benedetto Croce	020

TIPOLOGIA CRITICITÀ
CR1-01-Assenza/carenza percorso pedonale protetto
CR1-03-Sconnessioni/buche nella pavimentazione
CR5-02-Segnaletica di orientamento inadeguata
CR9-01-Ostacolo generico
CR3-03-Assenza segnalazione podotattile dell'attraversamento
ANNOTAZIONI CRITICITÀ
Assenza di percorso pedonale protetto con assenza di continuità delle guide naturali. L'attraversamento pedonale sbarca su zona non fruibile a causa di ostacoli. Percorso sconnesso. (Un unico punto analizzato sia l'attraversamento che la mancanza del percorso pedonale protetto)

VALUTAZIONE COMPLESSIVA	PRIORITÀ
Accessibilità limitata	ALTA

SOLUZIONI PRESTAZIONALI			COSTO STIMATO
FAM. SOLUZIONE	COD. SOLUZIONE	ABACO	
Straordinaria	FSP 01	A+B+C	476.00 €
Ordinaria	FSP 01		165.00 €
Straordinaria	FSP 05	A	83.00 €
Ordinaria	FSP 09		115.00 €
Straordinaria	FSP 03	D	285.00 €
NOTE:			1.124.00 €

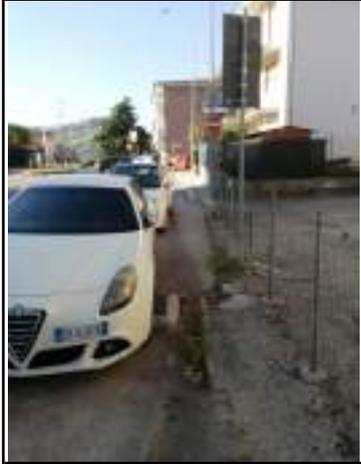
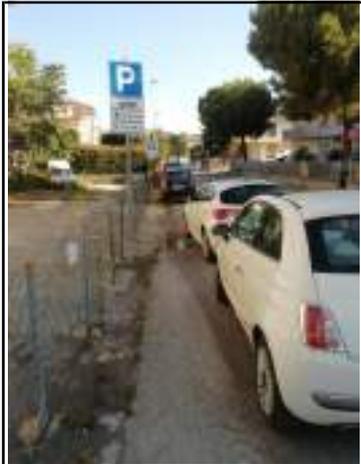
QUADRANTE	QUARTIERE	TIPO
22	Centobuchi	PU
DATA	UBICAZIONE	SCHEDA
18/06/2024	Via Benedetto Croce	021

TIPOLOGIA CRITICITÀ
CR1-01-Assenza/carenza percorso pedonale protetto
CR1-03-Sconnessioni/buche nella pavimentazione
CR1-06-Caditoia/grata inadeguata
ANNOTAZIONI CRITICITÀ
Assenza di percorso pedonale protetto con assenza di continuità delle guide naturali. Percorso sconnesso. (In questo punto mancherebbe un attraversamento perché siamo in prossimità di una rotatoria)

VALUTAZIONE COMPLESSIVA	PRIORITÀ
Accessibilità nulla	ALTA

SOLUZIONI PRESTAZIONALI			COSTO STIMATO
FAM. SOLUZIONE	COD. SOLUZIONE	ABACO	
Straordinaria	FSP 01	A+B+C	476.00 €
Ordinaria	FSP 01		165.00 €
Straordinaria	FSP 01	I	107.00 €

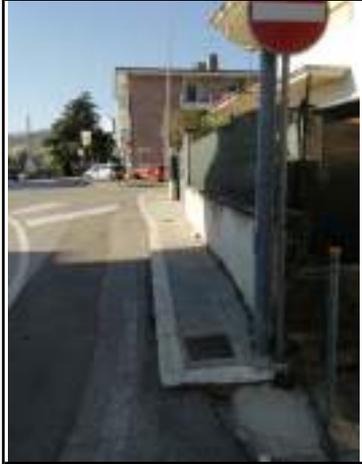
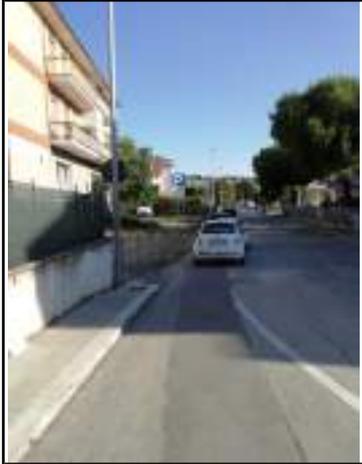
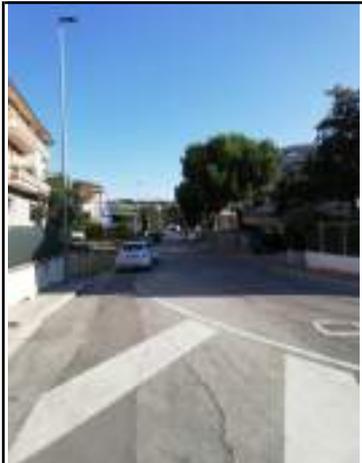
QUADRANTE	QUARTIERE	TIPO
22	Centobuchi	PU
DATA	UBICAZIONE	SCHEDA
18/06/2024	Via Benedetto Croce	022

TIPOLOGIA CRITICITÀ
CR1-02-Percorso pedonale sottodimensionato
CR9-01-Ostacolo generico
ANNOTAZIONI CRITICITÀ
Percorso sottodimensionato e ulteriori restringimenti a causa di ostacoli lungo il percorso. Andrebbe riprogettata tutta la circolazione pedonale di questo tratto. In questo caso daremo indicazioni economiche su ipotesi di allargamento del marciapiede.

VALUTAZIONE COMPLESSIVA	PRIORITÀ
Accessibilità limitata	MEDIA

SOLUZIONI PRESTAZIONALI			COSTO STIMATO
FAM. SOLUZIONE	COD. SOLUZIONE	ABACO	
Straordinaria	FSP 01	A+B+C	1.400.00 €
Ordinaria	FSP 09		115.00 €

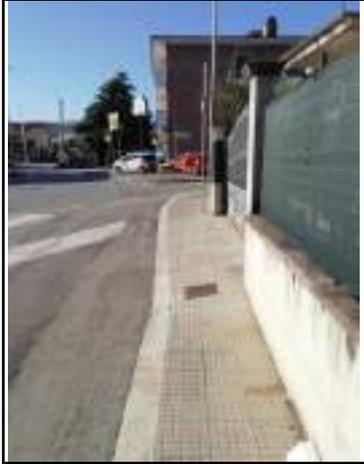
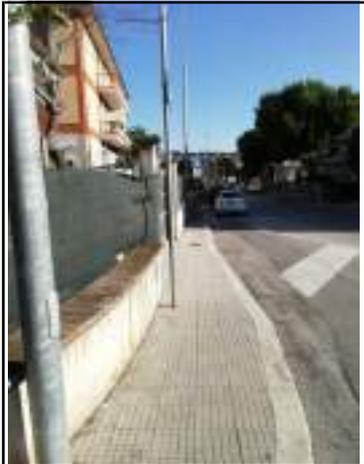
QUADRANTE	QUARTIERE	TIPO
22	Centobuchi	PU
DATA	UBICAZIONE	SCHEDA
18/06/2024	Via Benedetto Croce	023

TIPOLOGIA CRITICITÀ
CR1-02-Percorso pedonale sottodimensionato
CR2-12-Contropendenza su percorso
CR9-01-Ostacolo generico
ANNOTAZIONI CRITICITÀ
Percorso sottodimensionato e ulteriori restringimenti a causa di ostacoli lungo il percorso. Andrebbe riprogettata tutta la circolazione pedonale di questo tratto. In questo caso daremo indicazioni economiche su ipotesi di allargamento del marciapiede.

VALUTAZIONE COMPLESSIVA	PRIORITÀ
Accessibilità limitata	MEDIA

SOLUZIONI PRESTAZIONALI			COSTO STIMATO
FAM. SOLUZIONE	COD. SOLUZIONE	ABACO	
Straordinaria	FSP 01	A+B+C	5.100.00 €
Straordinaria	FSP 01	D+E	
Ordinaria	FSP 09		115.00 €

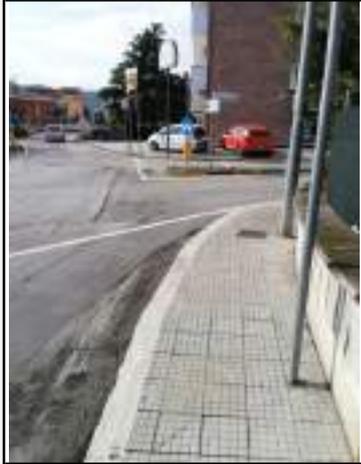
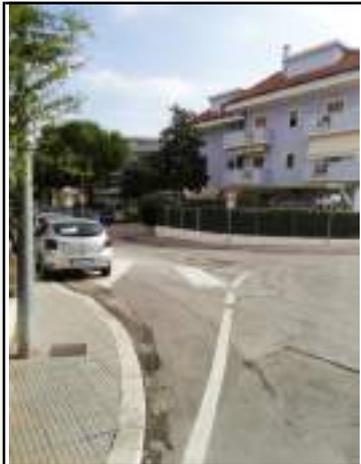
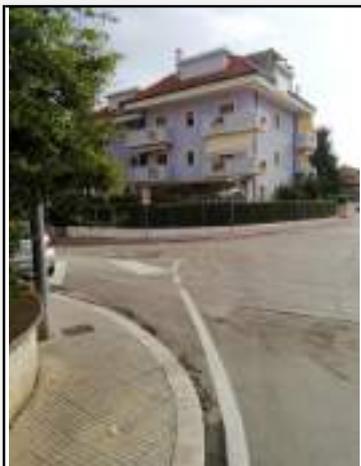
QUADRANTE	QUARTIERE	TIPO
22	Centobuchi	PU
DATA	UBICAZIONE	SCHEDA
26/06/2024	Via Benedetto Croce	024

TIPOLOGIA CRITICITÀ	
CR3-01-Attraversamento pedonale inadeguato/pericoloso	
ANNOTAZIONI CRITICITÀ	
Attraversamento pericoloso in posizione inadeguata. Da riprogettare tutto il sistema di attraversamento arretrato rispetto alla linea di demarcazione dello STOP. Si consiglia di inserire parapetto di protezione per obbligare il pedone a raggiungere il passaggio pedonale senza impegnare l'incrocio.

VALUTAZIONE COMPLESSIVA	PRIORITÀ
Accessibilità limitata	ALTA

SOLUZIONI PRESTAZIONALI			COSTO STIMATO
FAM. SOLUZIONE	COD. SOLUZIONE	ABACO	
Straordinaria	FSP 02	M	632.00 €
Straordinaria	FSP 085		1.850.00 €
NOTE:			2.482.00 €

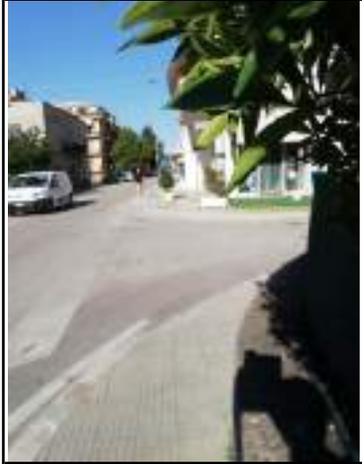
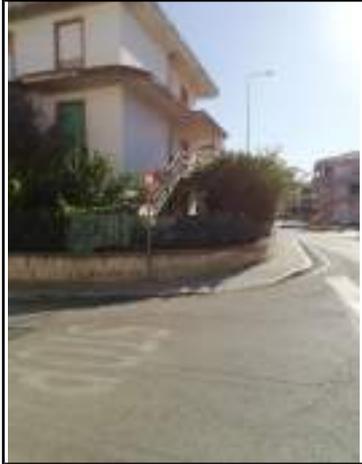
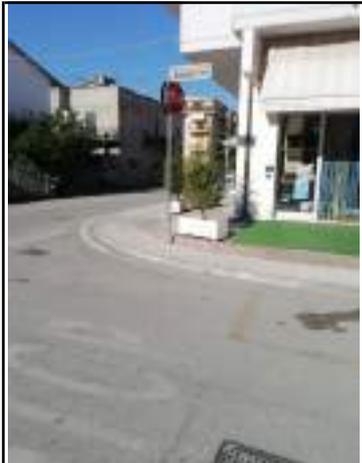
QUADRANTE	QUARTIERE	TIPO
22	Centobuchi	PU
DATA	UBICAZIONE	SCHEDA
18/06/2024	Via Amendola	025

TIPOLOGIA CRITICITÀ	
CR3-01-Attraversamento pedonale inadeguato/pericoloso	
CR3-02-Assenza segnaletica verticale dell'attraversamento	
CR3-03-Assenza segnalazione podotattile dell'attraversamento	
CR2-11-Assenza scivolo di raccordo	
ANNOTAZIONI CRITICITÀ	
Attraversamento non presente su ampio tratto stradale. Da riprogettare tutto il sistema di attraversamento arretrato rispetto alla linea di demarcazione dello STOP.

VALUTAZIONE COMPLESSIVA	PRIORITÀ
Accessibilità limitata	ALTA

SOLUZIONI PRESTAZIONALI			COSTO STIMATO
FAM. SOLUZIONE	COD. SOLUZIONE	ABACO	
Straordinaria	FSP 03	A+B+C	12.000.00 €
Straordinaria	FSP 03	A	230.00 €
Straordinaria	FSP 03	D	570.00 €
Straordinaria	FSP 02	F+G+H+I	540.00 €

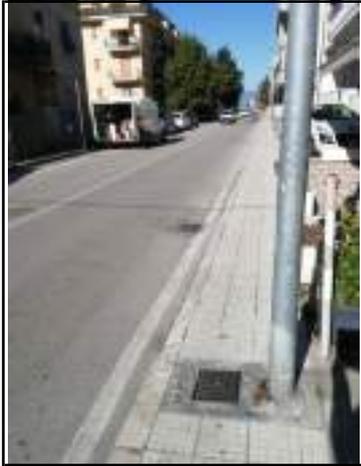
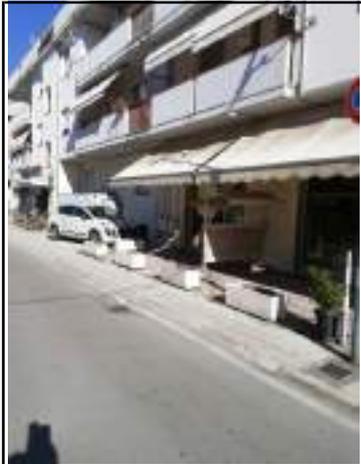
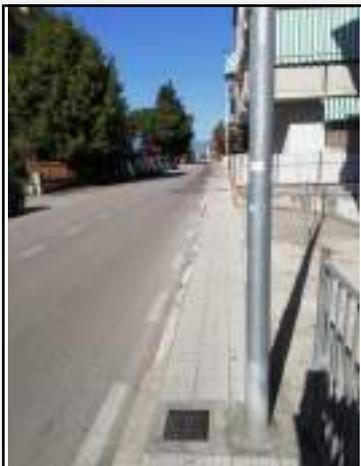
QUADRANTE	QUARTIERE	TIPO
22	Centobuchi	PU
DATA	UBICAZIONE	SCHEDA
18/06/2024	Via Amendola	026

TIPOLOGIA CRITICITÀ
CR1-02-Percorso pedonale sottodimensionato
CR9-01-Ostacolo generico
CR2-12-Contropendenza su percorso
CR1-03-Sconnessioni/buche nella pavimentazione
ANNOTAZIONI CRITICITÀ
Percorso sottodimensionato e ulteriori restringimenti a causa di ostacoli lungo il percorso. Andrebbe riprogettata tutta la circolazione pedonale di questo tratto. In questo caso daremo comunque indicazioni sugli accorgimenti minimi per una fruizione su passaggio sottodimensionato. A causa di palo dell'illuminazione pubblica non di facile riposizionamento andrebbe eseguita una progettazione specifica per poter aggirare l'ostacolo e consentire il passaggio.

VALUTAZIONE COMPLESSIVA	PRIORITÀ
Accessibilità limitata	MEDIA

SOLUZIONI PRESTAZIONALI			COSTO STIMATO
FAM. SOLUZIONE	COD. SOLUZIONE	ABACO	
Ordinaria	FSP 09		115.00 €
Straordinaria	FSP 02	D+E	720.00 €
Ordinaria	FSP 01		165.00 €
NOTE: Da approfondire con progetto specifico			1.000.00 €

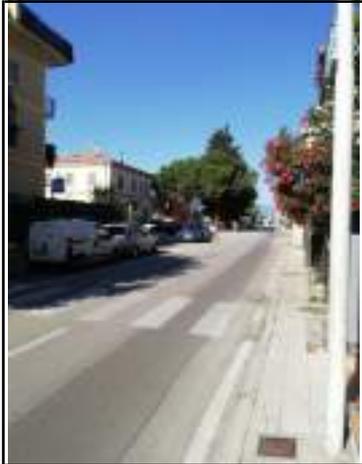
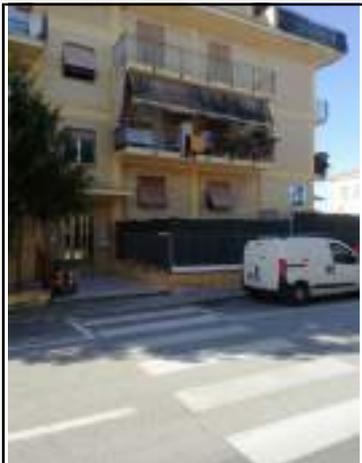
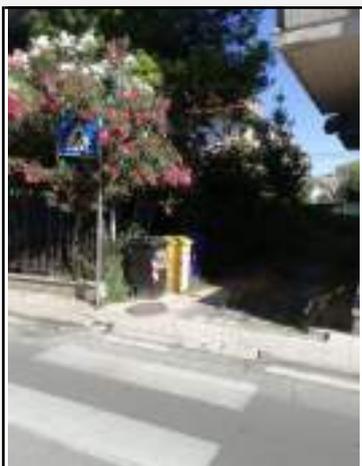
QUADRANTE	QUARTIERE	TIPO
22	Centobuchi	PU
DATA	UBICAZIONE	SCHEDA
18/06/2024	Via Amendola	027

TIPOLOGIA CRITICITÀ
CR1-02-Percorso pedonale sottodimensionato
CR3-03-Assenza segnalazione podotattile dell'attraversamento
CR1-03-Sconnessioni/buche nella pavimentazione
CR2-12-Contropendenza su percorso
ANNOTAZIONI CRITICITÀ
Percorso sottodimensionato e con presenza di ostacoli. Andrebbe riprogettata tutta la circolazione pedonale di questo tratto. Verranno comunque fornite indicazioni sugli accorgimenti minimi per fruire un passaggio sottodimensionato. Per il palo dell'illuminazione pubblica andrebbe eseguita una progettazione specifica per risolvere il passaggio. Mancanza di segnalazione podotattile "pericolo valicabile" in prossimità del passo carrabile e prima dell'attraversamento pedonale - ml 3,00. Mancanza di segnaletica verticale dell'attraversamento.

VALUTAZIONE COMPLESSIVA	PRIORITÀ
Accessibilità limitata	MEDIA

SOLUZIONI PRESTAZIONALI			COSTO STIMATO
FAM. SOLUZIONE	COD. SOLUZIONE	ABACO	
Straordinaria	FSP 03	D	285.00 €
Ordinaria	FSP 01		165.00 €
Straordinaria	FSP 02	D+E	540.00 €
NOTE: Da approfondire con progetto specifico			990.00 €

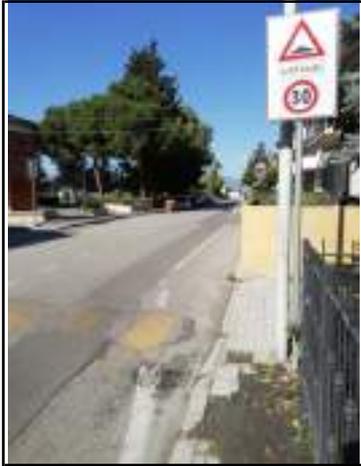
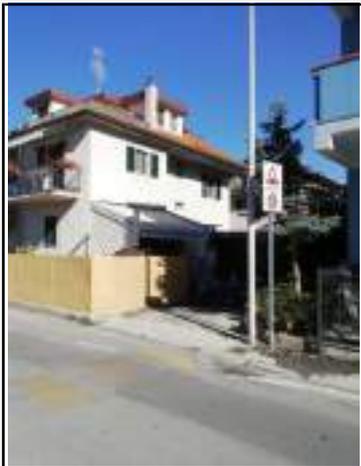
QUADRANTE	QUARTIERE	TIPO
22	Centobuchi	PU
DATA	UBICAZIONE	SCHEDA
18/06/2024	Via Amendola	028

TIPOLOGIA CRITICITÀ
CR1-02-Percorso pedonale sottodimensionato
CR1-03-Sconnessioni/buche nella pavimentazione
CR9-01-Ostacolo generico
ANNOTAZIONI CRITICITÀ
Percorso sottodimensionato e ulteriori restringimenti a causa di ostacoli lungo il percorso. Andrebbe riprogettata tutta la circolazione pedonale di questo tratto. In questo caso daremo comunque indicazioni sugli accorgimenti minimi per una fruizione su passaggio sottodimensionato. A causa di palo dell'illuminazione pubblica non di facile riposizionamento andrebbe eseguita una progettazione specifica per poter aggirare l'ostacolo e consentire il passaggio.

VALUTAZIONE COMPLESSIVA	PRIORITÀ
Accessibilità limitata	MEDIA

SOLUZIONI PRESTAZIONALI			COSTO STIMATO
FAM. SOLUZIONE	COD. SOLUZIONE	ABACO	
Ordinaria	FSP 01		165.00 €
Ordinaria	FSP 09		115.00 €

NOTE: Da approfondire con progetto specifico **280.00 €**

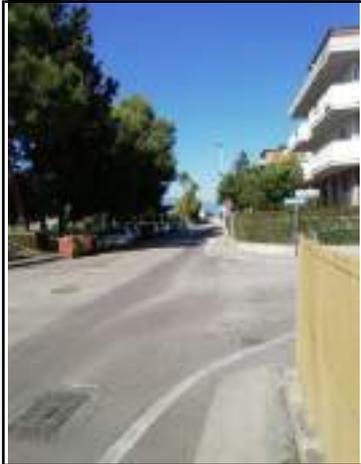
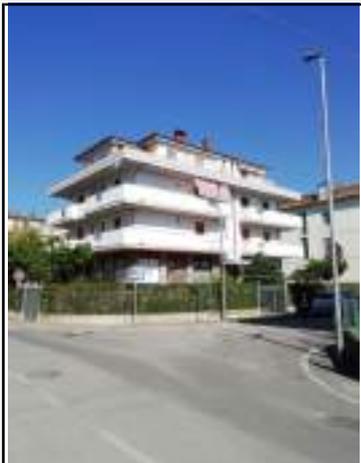
QUADRANTE	QUARTIERE	TIPO
22	Centobuchi	PU
DATA	UBICAZIONE	SCHEDA
18/06/2024	Via Amendola	029

TIPOLOGIA CRITICITÀ
CR1-02-Percorso pedonale sottodimensionato
CR3-01-Attraversamento pedonale inadeguato/pericoloso
CR3-03-Assenza segnalazione podotattile dell'attraversamento
CR9-01-Ostacolo generico
CR2-10-Assenza/inadeguato parapetto su dislivello
ANNOTAZIONI CRITICITÀ
Percorso sottodimensionato e pericoloso con restringimenti a causa di ostacoli lungo il percorso. Mancanza di marciapiede con innesto con via Mazzini. Mancanza segnaletica di percorso pedonale. Mancanza di attraversamento pedonale per cui si rimanda a scheda 237. Installazione di parapetto in curva per non consentire l'attraversamento in prossimità dello svincolo.

VALUTAZIONE COMPLESSIVA	PRIORITÀ
Accessibilità limitata	ALTA

SOLUZIONI PRESTAZIONALI			COSTO STIMATO
FAM. SOLUZIONE	COD. SOLUZIONE	ABACO	
Straordinaria	FSP 02	A+B+C	478.60 €
Straordinaria	FSP 03	D	285.00 €
Ordinaria	FSP 09		230.00 €
Straordinaria	FSP 02	M	632.00 €
NOTE: Da approfondire con progetto specifico			1.625.60 €

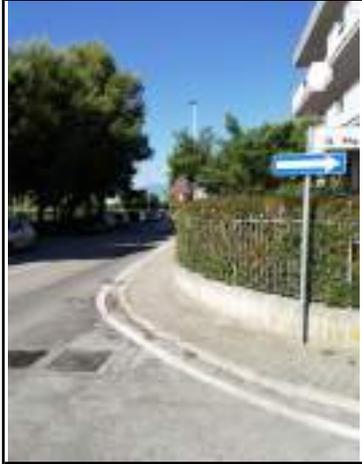
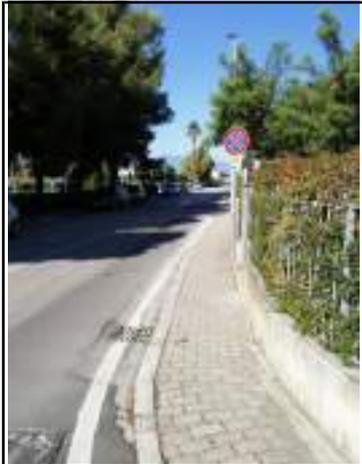
QUADRANTE	QUARTIERE	TIPO
22	Centobuchi	PU
DATA	UBICAZIONE	SCHEDA
18/06/2024	Via Amendola	030

TIPOLOGIA CRITICITÀ
CR1-03-Sconnessioni/buche nella pavimentazione
CR3-01-Attraversamento pedonale inadeguato/pericoloso
CR2-12-Contropendenza su percorso
CR2-10-Assenza/inadeguato parapetto su dislivello
ANNOTAZIONI CRITICITÀ
Scivolo in posizione errata. Andrebbe riprogettata tutta la circolazione pedonale di questo tratto posizionando l'attraversamento pedonale sul tratto rettilineo, indicato nella scheda 237. Sarebbe necessario rimuovere lo scivolo dalla posizione errata in curva. Installazione di parapetto in curva per non consentire l'attraversamento in prossimità dello svincolo.

VALUTAZIONE COMPLESSIVA	PRIORITÀ
Accessibilità limitata	MEDIA

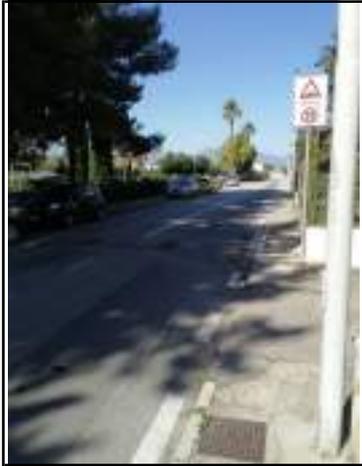
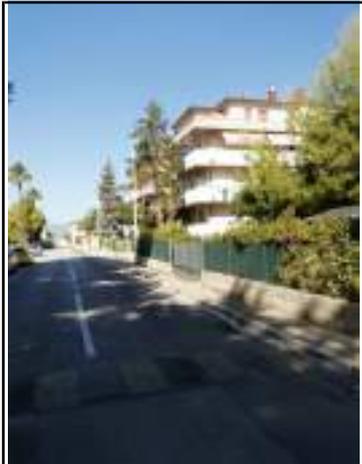
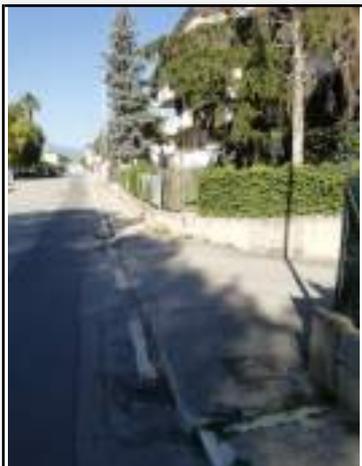
QUADRANTE	QUARTIERE	TIPO
22	Centobuchi	PU
DATA	UBICAZIONE	SCHEDA
18/06/2024	Via Amendola	031

TIPOLOGIA CRITICITÀ
CR1-02-Percorso pedonale sottodimensionato
CR1-03-Sconnessioni/buche nella pavimentazione
CR2-03-Gradini irregolari/sconnessi
CR2-12-Contropendenza su percorso
ANNOTAZIONI CRITICITÀ
Percorso sottodimensionato e ulteriori restringimenti a causa di ostacoli lungo il percorso. Andrebbe riprogettata tutta la circolazione pedonale di questo tratto. In questo caso daremo comunque indicazioni sugli accorgimenti minimi per una fruizione su passaggio sottodimensionato. A causa di palo dell'illuminazione pubblica non di facile riposizionamento andrebbe eseguita una progettazione specifica per poter aggirare l'ostacolo e consentire il passaggio. Sconnessioni con gradino e contropendenza

VALUTAZIONE COMPLESSIVA	PRIORITÀ
Accessibilità limitata	MEDIA

SOLUZIONI PRESTAZIONALI			COSTO STIMATO
FAM. SOLUZIONE	COD. SOLUZIONE	ABACO	
Ordinaria	FSP 01		165.00 €
Straordinaria	FSP 02	F+G+H+I	372.00 €
Straordinaria	FSP 02	D+E	540.00 €
NOTE: Da approfondire con progetto specifico			1.077.00 €

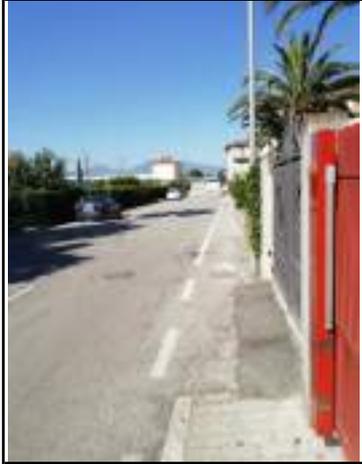
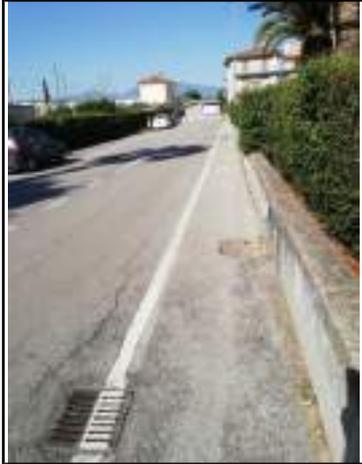
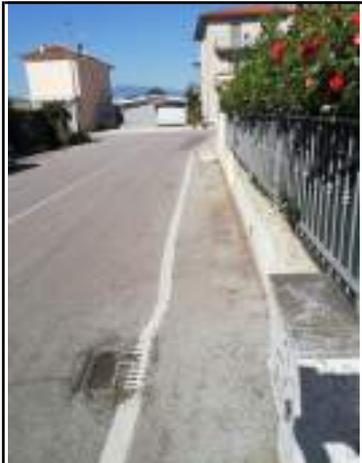
QUADRANTE	QUARTIERE	TIPO
22	Centobuchi	PU
DATA	UBICAZIONE	SCHEDA
18/06/2024	Via Amendola	032

TIPOLOGIA CRITICITÀ
CR1-03-Sconnessioni/buche nella pavimentazione
CR2-12-Contropendenza su percorso
CR9-01-Ostacolo generico
CR1-02-Percorso pedonale sottodimensionato
ANNOTAZIONI CRITICITÀ
Percorso sottodimensionato e ulteriori restringimenti a causa di ostacoli lungo il percorso. Andrebbe riprogettata tutta la circolazione pedonale di questo tratto. In questo caso daremo comunque indicazioni sugli accorgimenti minimi per una fruizione su passaggio sottodimensionato. Sconnessioni

VALUTAZIONE COMPLESSIVA	PRIORITÀ
Accessibilità limitata	MEDIA

SOLUZIONI PRESTAZIONALI			COSTO STIMATO
FAM. SOLUZIONE	COD. SOLUZIONE	ABACO	
Ordinaria	FSP 01		165.00 €
Straordinaria	FSP 02	D+E	360.00 €

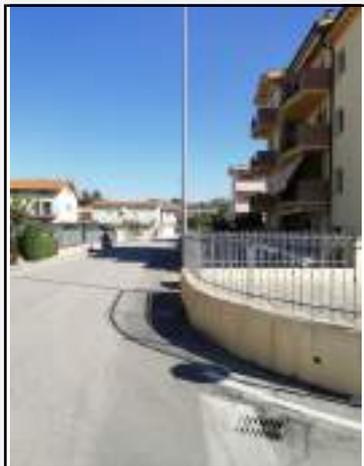
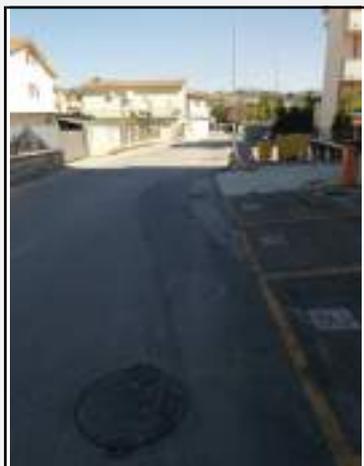
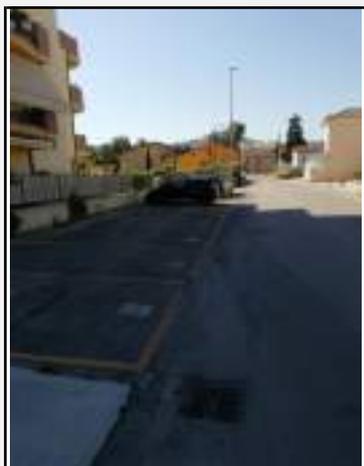
QUADRANTE	QUARTIERE	TIPO
22	Centobuchi	PU
DATA	UBICAZIONE	SCHEDA
18/06/2024	Via XXIV Maggio	033

TIPOLOGIA CRITICITÀ	
CR1-01-Assenza/carenza percorso pedonale protetto	
CR1-03-Sconnessioni/buche nella pavimentazione	
CR3-01-Attraversamento pedonale inadeguato/pericoloso	
ANNOTAZIONI CRITICITÀ	
Assenza di percorso pedonale protetto lungo linea dei parcheggi e innesto curva via Amendola - 30 ml. Assenza di attraversamento pedonale.

VALUTAZIONE COMPLESSIVA	PRIORITÀ
Accessibilità limitata	ALTA

SOLUZIONI PRESTAZIONALI			COSTO STIMATO
FAM. SOLUZIONE	COD. SOLUZIONE	ABACO	
Straordinaria	FSP 01	A+B+C	489.00 €
Ordinaria	FSP 01		165.00 €
Straordinaria	FSP 03	A	500.00 €
NOTE:			1.154.00 €

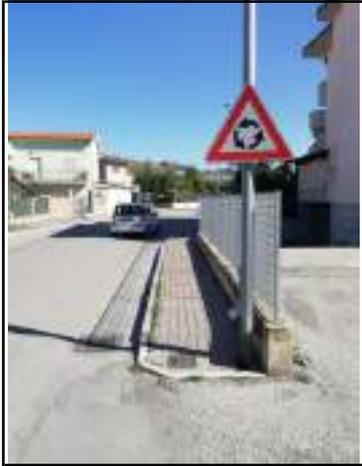
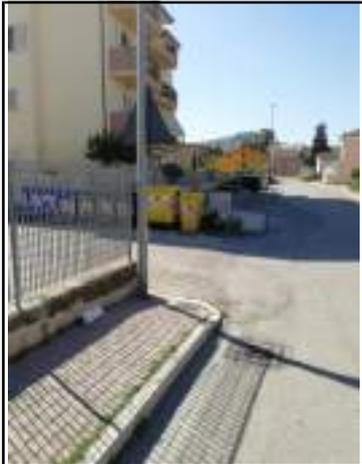
QUADRANTE	QUARTIERE	TIPO
22	Centobuchi	PU
DATA	UBICAZIONE	SCHEDA
18/06/2024	Via XXIV Maggio	034

TIPOLOGIA CRITICITÀ
CR1-02-Percorso pedonale sottodimensionato
CR8-01-Manutenzione assente/insufficiente
CR9-01-Ostacolo generico
ANNOTAZIONI CRITICITÀ
Percorso sottodimensionato a causa di ostacoli lungo il percorso. Passaggio di sedie a ruote comunque possibile.

VALUTAZIONE COMPLESSIVA	PRIORITÀ
Accessibilità limitata	MEDIA

SOLUZIONI PRESTAZIONALI			COSTO STIMATO
FAM. SOLUZIONE	COD. SOLUZIONE	ABACO	
Ordinaria	FSP 08		115.00 €

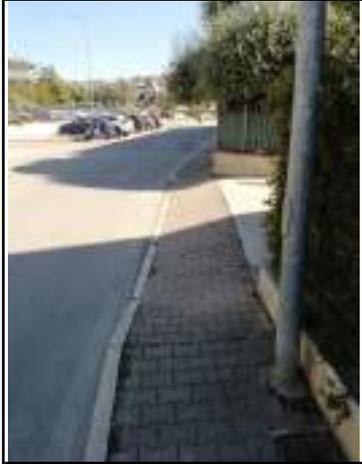
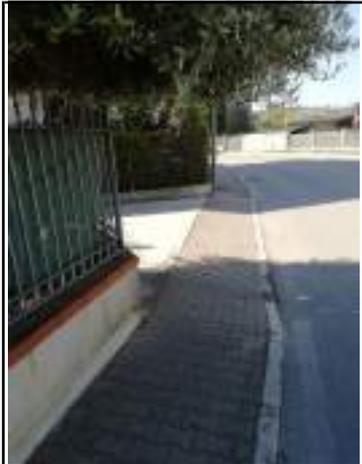
QUADRANTE	QUARTIERE	TIPO
22	Centobuchi	PU
DATA	UBICAZIONE	SCHEDA
18/06/2024	Via XXIV Maggio	035

TIPOLOGIA CRITICITÀ
CR2-12-Contropendenza su percorso
CR9-01-Ostacolo generico
ANNOTAZIONI CRITICITÀ
Percorso sottodimensionato a causa di ostacoli lungo il percorso. Passaggio di sedie a ruote comunque possibile. Contropendenza eccessiva.

VALUTAZIONE COMPLESSIVA	PRIORITÀ
Accessibilità limitata	BASSA

SOLUZIONI PRESTAZIONALI			COSTO STIMATO
FAM. SOLUZIONE	COD. SOLUZIONE	ABACO	
Straordinaria	FSP 02	F+G+H+I	900.00 €

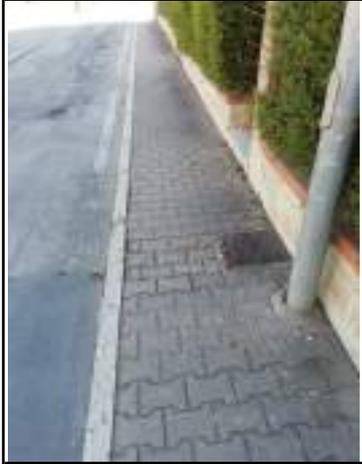
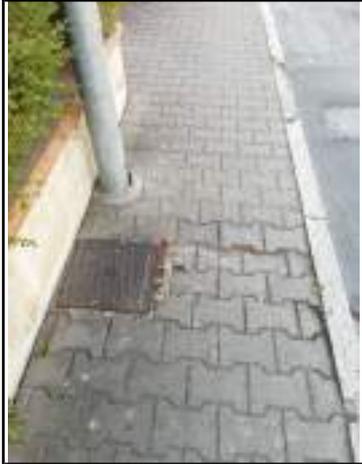
QUADRANTE	QUARTIERE	TIPO
22	Centobuchi	PU
DATA	UBICAZIONE	SCHEDA
18/06/2024	Via XXIV Maggio	036

TIPOLOGIA CRITICITÀ	
CR1-03-Sconnessioni/buche nella pavimentazione	
CR9-01-Ostacolo generico	
ANNOTAZIONI CRITICITÀ	
Percorso sottodimensionato a causa di ostacoli lungo il percorso. Passaggio di sedie a ruote comunque possibile. Sconnessione eccessiva.

VALUTAZIONE COMPLESSIVA	PRIORITÀ
Accessibilità limitata	ALTA

SOLUZIONI PRESTAZIONALI			COSTO STIMATO
FAM. SOLUZIONE	COD. SOLUZIONE	ABACO	
Ordinaria	FSP 01		165.00 €

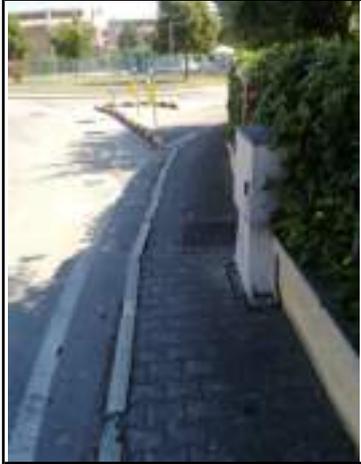
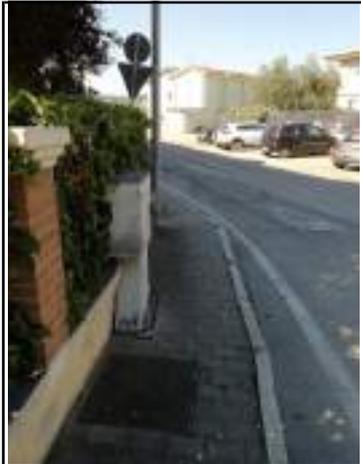
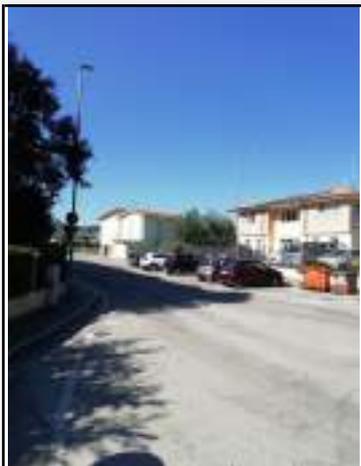
QUADRANTE	QUARTIERE	TIPO
22	Centobuchi	PU
DATA	UBICAZIONE	SCHEDA
18/06/2024	Via XXIV Maggio	037

TIPOLOGIA CRITICITÀ
CR1-03-Sconnessioni/buche nella pavimentazione
CR9-01-Ostacolo generico
CR2-11-Assenza scivolo di raccordo
ANNOTAZIONI CRITICITÀ
<p>Percorso sottodimensionato a causa di ostacoli lungo il percorso. Passaggio di sedie a ruote comunque possibile. Sconnessione eccessiva. Mancanza di raccordo con scivolo su possibile percorso pedonale protetto. Svincolo stradale da riprogettare.</p>

VALUTAZIONE COMPLESSIVA	PRIORITÀ
Accessibilità limitata	ALTA

SOLUZIONI PRESTAZIONALI			COSTO STIMATO
FAM. SOLUZIONE	COD. SOLUZIONE	ABACO	
Ordinaria	FSP 01		165.00 €
Straordinaria	FSP 02	F+G+H+I	360.00 €
NOTE: Da approfondire con progetto specifico			525.00 €
