**COMUNE DI MONTEPRANDONE
PROVINCIA DI ASCOLI PICENO**

DGR N. 320/2023 DDS N. 61/CDI/ 2023. FINANZIAMENTO STATALE DI CUI AL DPCM 10 OTTOBRE 2022 FINALIZZATO AD INCENTIVARE LA PROGETTAZIONE DEI PIANI PER L'ELIMINAZIONE DELLE BARRIERE ARCHITETTONICHE (P.E.B.A.) (CIG) B0D4F369CF

A3a

**SCHEDE CRITICITA'
RILIEVO PUNTUALE (PU)**

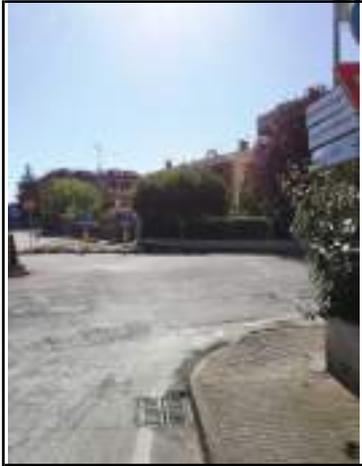
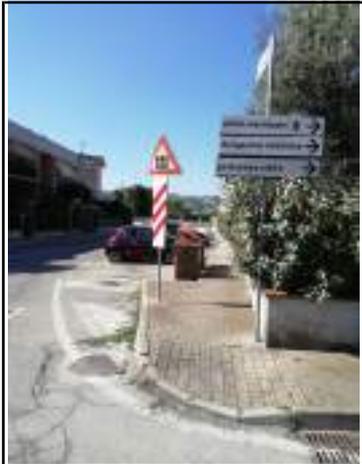
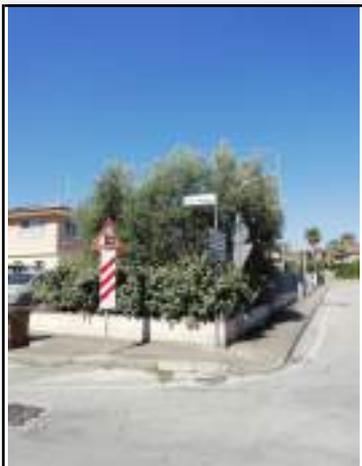
QUADRANTE	QUARTIERE	TIPO
22	Centobuchi	PU
DATA	UBICAZIONE	SCHEDA
18/06/2024	Via XXIV Maggio	038

TIPOLOGIA CRITICITÀ
CR2-12-Contropendenza su percorso
CR3-01-Attraversamento pedonale inadeguato/pericoloso
CR8-01-Manutenzione assente/insufficiente
ANNOTAZIONI CRITICITÀ
Attraversamento pedonale pericoloso per assenza di segnaletica con presenza di rampa in contropendenza.

VALUTAZIONE COMPLESSIVA	PRIORITÀ
Accessibilità limitata	ALTA

SOLUZIONI PRESTAZIONALI			COSTO STIMATO
FAM. SOLUZIONE	COD. SOLUZIONE	ABACO	
Straordinaria	FSP 02	D+E	2.000.00 €
Straordinaria	FSP 03	A	
Ordinaria	FSP 08		115.00 €
NOTE: Da approfondire con progetto specifico			2.115.00 €

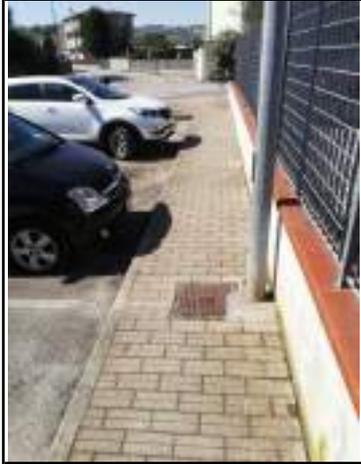
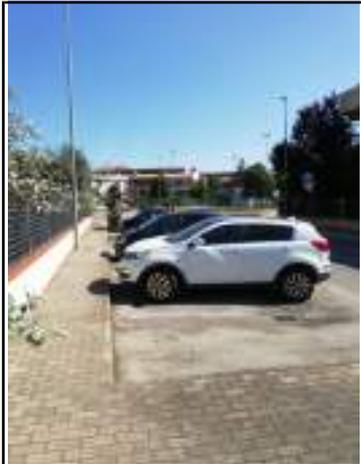
QUADRANTE	QUARTIERE	TIPO
22	Centobuchi	PU
DATA	UBICAZIONE	SCHEDA
18/06/2024	Via XXIV Maggio	039

TIPOLOGIA CRITICITÀ
CR2-11-Assenza scivolo di raccordo
CR9-01-Ostacolo generico
CR1-03-Sconnessioni/buche nella pavimentazione
ANNOTAZIONI CRITICITÀ
Percorso sottodimensionato a causa di ostacoli lungo il percorso. Passaggio di sedie a ruote comunque possibile. Mancanza di raccordo con scivolo.

VALUTAZIONE COMPLESSIVA	PRIORITÀ
Accessibilità limitata	MEDIA

SOLUZIONI PRESTAZIONALI			COSTO STIMATO
FAM. SOLUZIONE	COD. SOLUZIONE	ABACO	
Straordinaria	FSP 02	F+G+H+I	360.00 €
Ordinaria	FSP 01		165.00 €
NOTE:			525.00 €

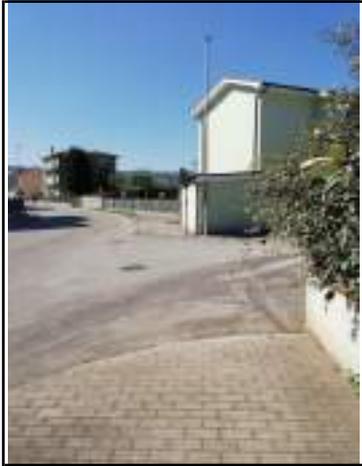
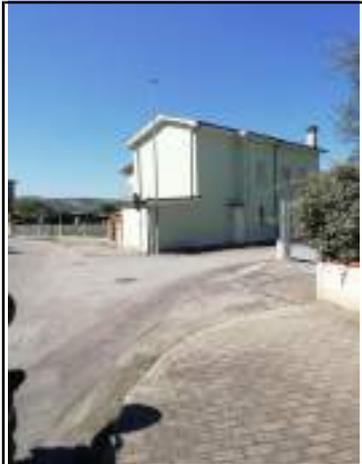
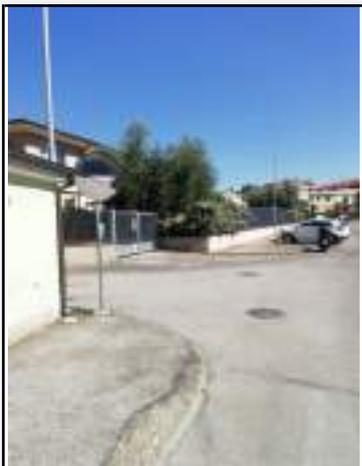
QUADRANTE	QUARTIERE	TIPO
22	Centobuchi	PU
DATA	UBICAZIONE	SCHEDA
18/06/2024	Via XXIV Maggio	040

TIPOLOGIA CRITICITÀ	
CR2-11-Assenza scivolo di raccordo	
CR3-01-Attraversamento pedonale inadeguato/pericoloso	
ANNOTAZIONI CRITICITÀ	
Attraversamento pedonale pericoloso per assenza di segnaletica. Mancanza di scivolo di raccordo.

VALUTAZIONE COMPLESSIVA	PRIORITÀ
Accessibilità limitata	ALTA

SOLUZIONI PRESTAZIONALI			COSTO STIMATO
FAM. SOLUZIONE	COD. SOLUZIONE	ABACO	
Straordinaria	FSP 02	F+G+H+I	1.000.00 €
Straordinaria	FSP 03	A

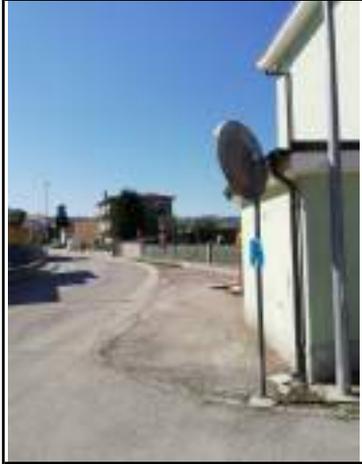
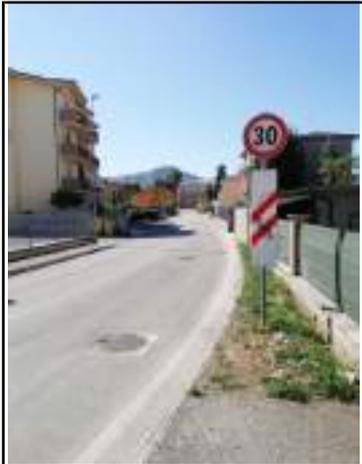
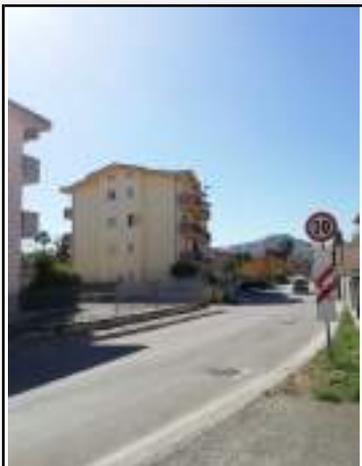
QUADRANTE	QUARTIERE	TIPO
22	Centobuchi	PU
DATA	UBICAZIONE	SCHEDA
18/06/2024	Via XXIV Maggio	041

TIPOLOGIA CRITICITÀ	
CR1-01-Assenza/carenza percorso pedonale protetto	
CR1-03-Sconnessioni/buche nella pavimentazione	
CR3-01-Attraversamento pedonale inadeguato/pericoloso	
ANNOTAZIONI CRITICITÀ	
Attraversamento pedonale pericoloso per assenza di segnaletica. Mancanza di scivolo di percorso pedonale protetto.

VALUTAZIONE COMPLESSIVA	PRIORITÀ
Accessibilità limitata	ALTA

SOLUZIONI PRESTAZIONALI			COSTO STIMATO
FAM. SOLUZIONE	COD. SOLUZIONE	ABACO	
Straordinaria	FSP 01	A+B+C	476.00 €
Ordinaria	FSP 01		330.00 €
Straordinaria	FSP 03	A	500.00 €
NOTE:			1.306.00 €

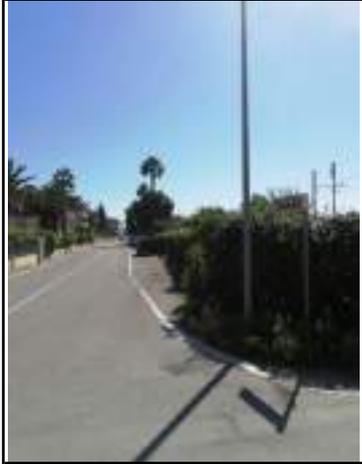
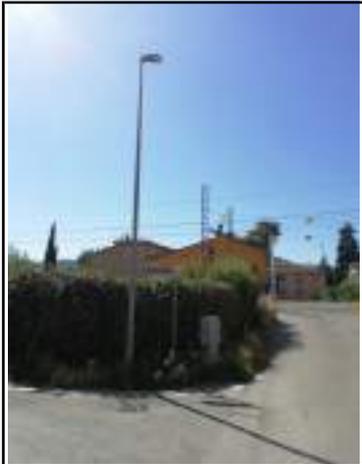
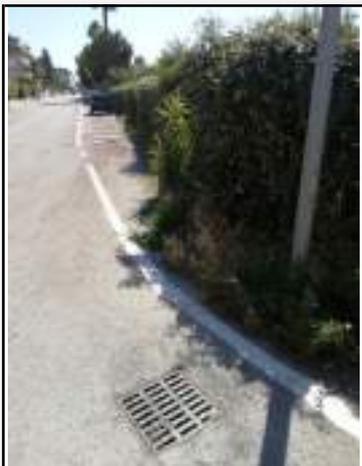
QUADRANTE	QUARTIERE	TIPO
22	Centobuchi	PU
DATA	UBICAZIONE	SCHEDA
18/06/2024	Via Amendola	042

TIPOLOGIA CRITICITÀ
CR1-01-Assenza/carenza percorso pedonale protetto
CR1-03-Sconnessioni/buche nella pavimentazione
CR3-01-Attraversamento pedonale inadeguato/pericoloso
ANNOTAZIONI CRITICITÀ
Assenza di percorso pedonale protetto - 50 ml. Assenza di attraversamento pedonale su via Amendola.

VALUTAZIONE COMPLESSIVA	PRIORITÀ
Accessibilità nulla	ALTA

SOLUZIONI PRESTAZIONALI			COSTO STIMATO
FAM. SOLUZIONE	COD. SOLUZIONE	ABACO	
Straordinaria	FSP 01	A+B+C	515.00 €
Ordinaria	FSP 01		165.00 €
Straordinaria	FSP 03	A	500.00 €
NOTE:			1.180.00 €

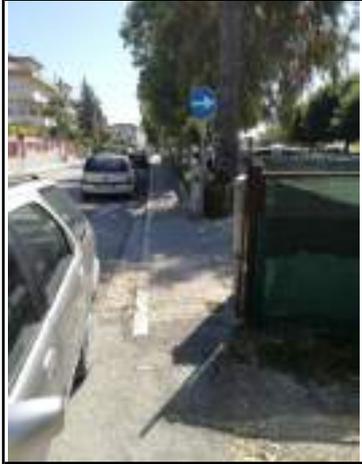
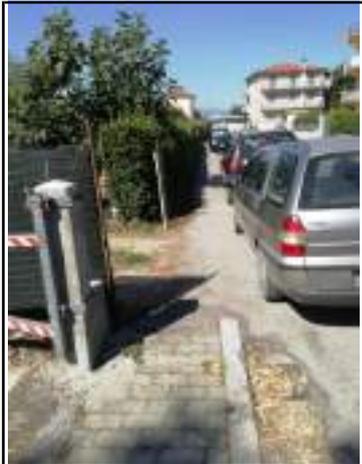
QUADRANTE	QUARTIERE	TIPO
22	Centobuchi	PU
DATA	UBICAZIONE	SCHEDA
18/06/2024	Via Amendola	043

TIPOLOGIA CRITICITÀ
CR1-02-Percorso pedonale sottodimensionato
CR1-03-Sconnessioni/buche nella pavimentazione
CR2-12-Contropendenza su percorso
CR9-01-Ostacolo generico
ANNOTAZIONI CRITICITÀ
Percorso sottodimensionato ma passaggio di sedie a ruote comunque possibile. Contropendenze e sconnessioni.

VALUTAZIONE COMPLESSIVA	PRIORITÀ
Accessibilità limitata	MEDIA

SOLUZIONI PRESTAZIONALI			COSTO STIMATO
FAM. SOLUZIONE	COD. SOLUZIONE	ABACO	
Ordinaria	FSP 01		165.00 €
Straordinaria	FSP 02	D+E	360.00 €
Ordinaria	FSP 09		115.00 €
NOTE:			640.00 €

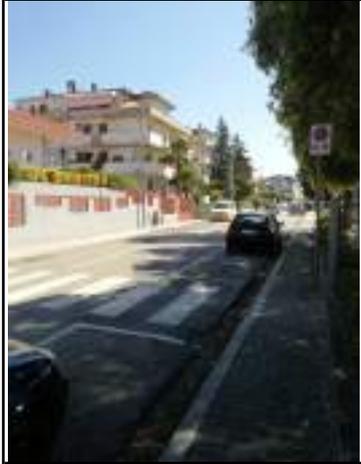
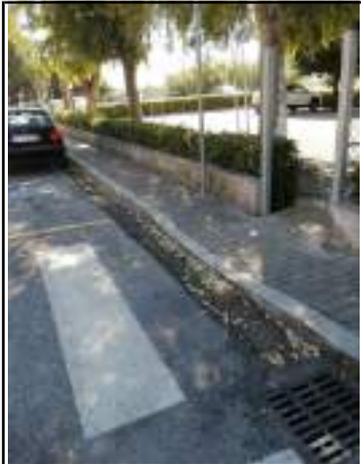
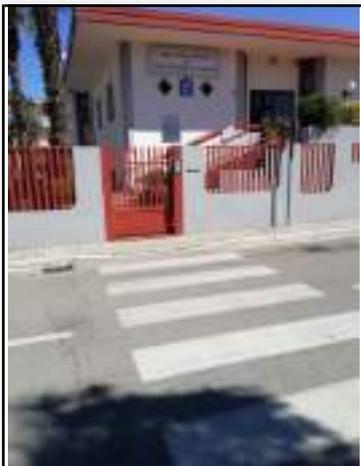
QUADRANTE	QUARTIERE	TIPO
22	Centobuchi	PU
DATA	UBICAZIONE	SCHEDA
18/06/2024	Via Amendola	044

TIPOLOGIA CRITICITÀ
CR3-01-Attraversamento pedonale inadeguato/pericoloso
CR2-01-Soglia>2cm
CR1-03-Sconnessioni/buche nella pavimentazione
CR3-02-Assenza segnaletica verticale dell'attraversamento
CR3-03-Assenza segnalazione podotattile dell'attraversamento
ANNOTAZIONI CRITICITÀ
Attraversamento pedonale inadeguato per soglia eccessiva e sconnessioni pericolose. Mancanza di segnalazione podotattile "pericolo valicabile" prima dell'attraversamento pedonale ambo i lati - ml 3,00. Sul lato opposto percorso sottodimensionato (vedi scheda 32)

VALUTAZIONE COMPLESSIVA	PRIORITÀ
Accessibilità limitata	MEDIA

SOLUZIONI PRESTAZIONALI			COSTO STIMATO
FAM. SOLUZIONE	COD. SOLUZIONE	ABACO	
Straordinaria	FSP 02	A	860.00 €
Ordinaria	FSP 01		165.00 €
Straordinaria	FSP 03	A	115.00 €
Straordinaria	FSP 03	D	570.00 €
NOTE:			1.710.00 €

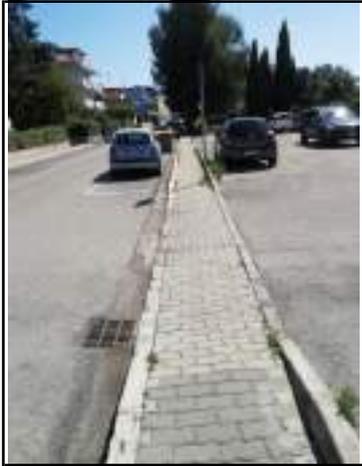
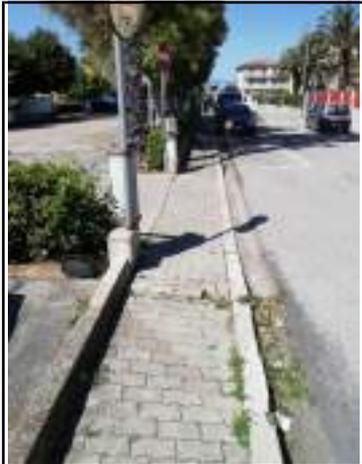
QUADRANTE	QUARTIERE	TIPO
22	Centobuchi	PU
DATA	UBICAZIONE	SCHEDA
18/06/2024	Via Amendola	045

TIPOLOGIA CRITICITÀ
CR1-02-Percorso pedonale sottodimensionato
CR1-03-Sconnessioni/buche nella pavimentazione
CR2-12-Contropendenza su percorso
CR9-01-Ostacolo generico
ANNOTAZIONI CRITICITÀ
Percorso sottodimensionato ma passaggio di sedie a ruote comunque possibile. Contropendenze e sconnessioni.

VALUTAZIONE COMPLESSIVA	PRIORITÀ
Accessibilità limitata	MEDIA

SOLUZIONI PRESTAZIONALI			COSTO STIMATO
FAM. SOLUZIONE	COD. SOLUZIONE	ABACO	
Ordinaria	FSP 01		165.00 €
Straordinaria	FSP 02	D+E	540.00 €
Ordinaria	FSP 09		115.00 €

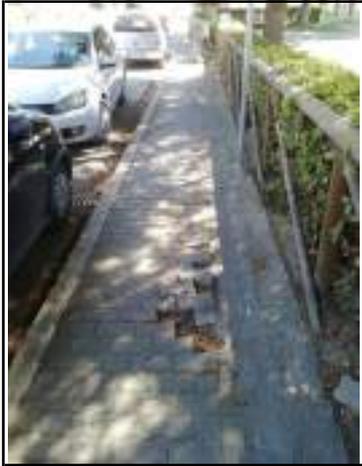
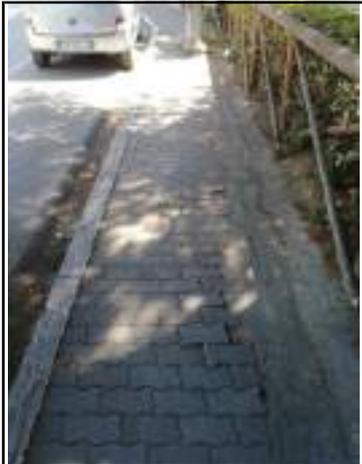
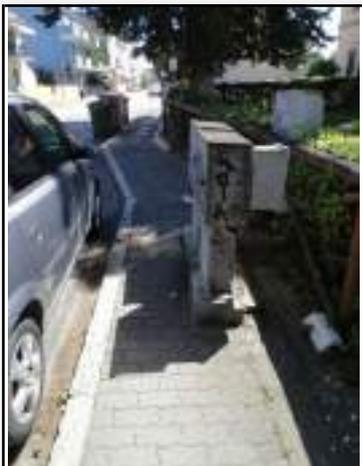
QUADRANTE	QUARTIERE	TIPO
22	Centobuchi	PU
DATA	UBICAZIONE	SCHEDA
18/06/2024	Via Amendola	046

TIPOLOGIA CRITICITÀ	
CR1-03-Sconnessioni/buche nella pavimentazione	
CR9-01-Ostacolo generico	
ANNOTAZIONI CRITICITÀ	
Percorso sottodimensionato con restringimenti a causa di ostacoli lungo il percorso. Sconnessioni.

VALUTAZIONE COMPLESSIVA	PRIORITÀ
Accessibilità nulla	ALTA

SOLUZIONI PRESTAZIONALI			COSTO STIMATO
FAM. SOLUZIONE	COD. SOLUZIONE	ABACO	
Ordinaria	FSP 01		165.00 €
Straordinaria	FSP 09		345.00 €
NOTE:			510.00 €

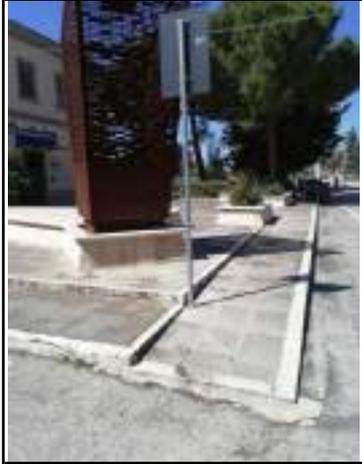
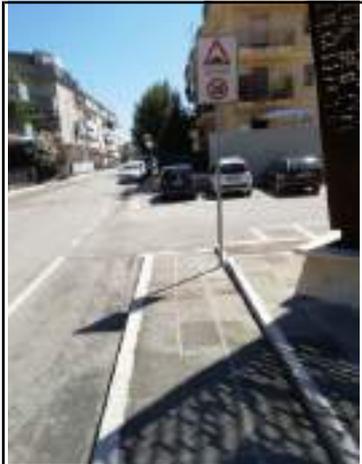
QUADRANTE	QUARTIERE	TIPO
22	Centobuchi	PU
DATA	UBICAZIONE	SCHEDA
18/06/2024	Via Amendola	047

TIPOLOGIA CRITICITÀ	
CR2-11-Assenza scivolo di raccordo	
CR2-01-Soglia>2cm	
CR3-01-Attraversamento pedonale inadeguato/pericoloso	
ANNOTAZIONI CRITICITÀ	
Attraversamento pedonale pericoloso per assenza di segnaletica. Mancanza di scivolo di raccordo tra i percorsi pedonali

VALUTAZIONE COMPLESSIVA	PRIORITÀ
Accessibilità nulla	MEDIA

SOLUZIONI PRESTAZIONALI			COSTO STIMATO
FAM. SOLUZIONE	COD. SOLUZIONE	ABACO	
Straordinaria	FSP 02	F+G+H+I	1.500.00 €
Straordinaria	FSP 02	A	
Straordinaria	FSP 03	A

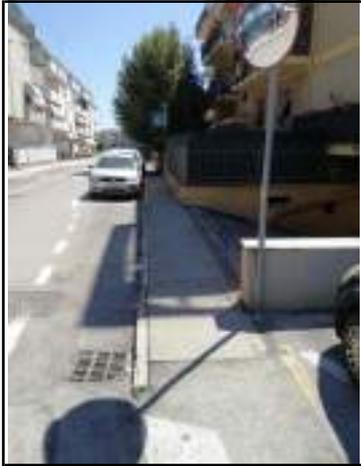
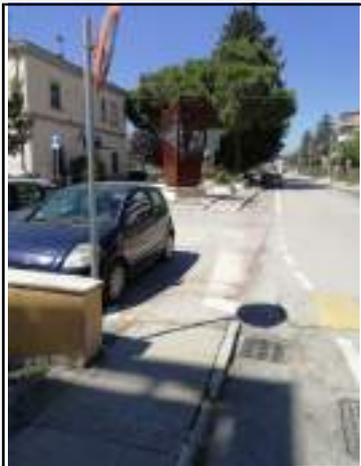
QUADRANTE	QUARTIERE	TIPO
22	Centobuchi	PU
DATA	UBICAZIONE	SCHEDA
18/06/2024	Via Amendola	048

TIPOLOGIA CRITICITÀ	
CR1-03-Sconnessioni/buche nella pavimentazione	
CR3-01-Attraversamento pedonale inadeguato/pericoloso	
CR3-02-Assenza segnaletica verticale dell'attraversamento	
CR3-03-Assenza segnalazione podotattile dell'attraversamento	
CR1-02-Percorso pedonale sottodimensionato	
ANNOTAZIONI CRITICITÀ	
Percorso sottodimensionato ma passaggio di sedie a ruote comunque possibile. Attraversamento pedonale inadeguato per varie condizioni avverse. Mancanza di segnalazione podotattile "pericolo valicabile" prima dell'attraversamento pedonale - ml 3,00.

VALUTAZIONE COMPLESSIVA	PRIORITÀ
Accessibilità limitata	MEDIA

SOLUZIONI PRESTAZIONALI			COSTO STIMATO
FAM. SOLUZIONE	COD. SOLUZIONE	ABACO	
Ordinaria	FSP 01		165.00 €
Straordinaria	FSP 03	A	503.00 €
Straordinaria	FSP 03	A	1.115.00 €
Straordinaria	FSP 03	D	285.00 €
NOTE:			2.068.00 €

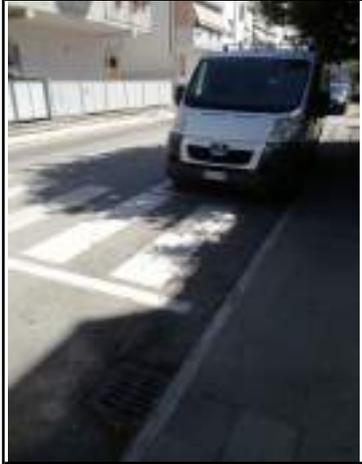
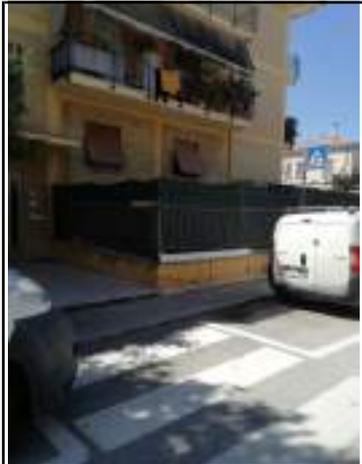
QUADRANTE	QUARTIERE	TIPO
22	Centobuchi	PU
DATA	UBICAZIONE	SCHEDA
18/06/2024	Via Amendola	049

TIPOLOGIA CRITICITÀ
CR2-11-Assenza scivolo di raccordo
CR1-02-Percorso pedonale sottodimensionato
CR3-03-Assenza segnalazione podotattile dell'attraversamento
ANNOTAZIONI CRITICITÀ
Percorso sottodimensionato ma passaggio di sedie a ruote comunque possibile. Mancanza di segnalazione podotattile "pericolo valicabile" prima dell'attraversamento pedonale - ml 3,00.

VALUTAZIONE COMPLESSIVA	PRIORITÀ
Accessibilità limitata	MEDIA

SOLUZIONI PRESTAZIONALI			COSTO STIMATO
FAM. SOLUZIONE	COD. SOLUZIONE	ABACO	
Straordinaria	FSP 02	F+G+H+I	270.00 €
Straordinaria	FSP 03	D	285.00 €
NOTE:			555.00 €

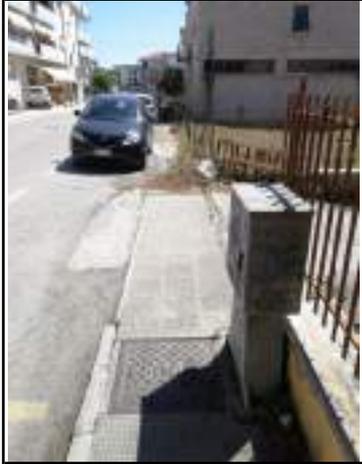
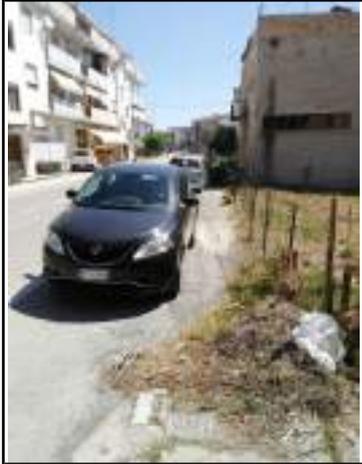
QUADRANTE	QUARTIERE	TIPO
22	Centobuchi	PU
DATA	UBICAZIONE	SCHEDA
18/06/2024	Via Amendola	050

TIPOLOGIA CRITICITÀ	
CR1-01-Assenza/carenza percorso pedonale protetto	
CR1-03-Sconnessioni/buche nella pavimentazione	
CR9-01-Ostacolo generico	
CR8-01-Manutenzione assente/insufficiente	
ANNOTAZIONI CRITICITÀ	
Mancanza di percorso pedonale - 55 ml. Nel tratto a marciapiede il percorso è sottodimensionato a causa di ostacolo ma passaggio di sedie a ruote al limite del consentito (si consiglia il riposizionamento dell'ostacolo). Sconnessioni e manutenzione assente.

VALUTAZIONE COMPLESSIVA	PRIORITÀ
Accessibilità limitata	ALTA

SOLUZIONI PRESTAZIONALI			COSTO STIMATO
FAM. SOLUZIONE	COD. SOLUZIONE	ABACO	
Straordinaria	FSP 01	A+B+C	521.50 €
Ordinaria	FSP 01		165.00 €
Straordinaria	FSP 09		345.00 €
Ordinaria	FSP 08		115.00 €
NOTE:			1.146.50 €

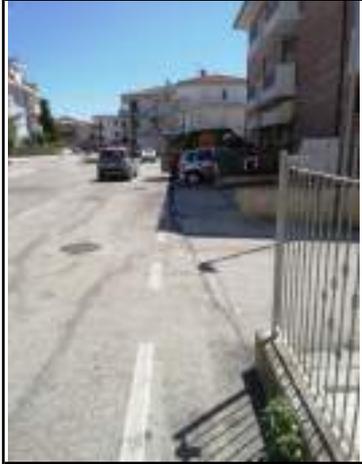
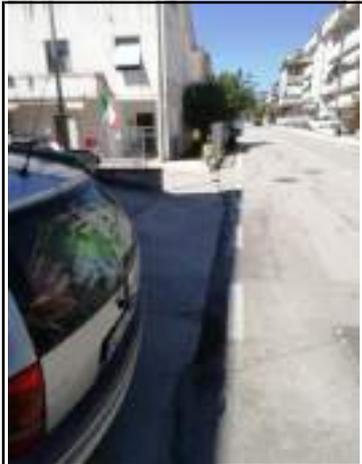
QUADRANTE	QUARTIERE	TIPO
22	Centobuchi	PU
DATA	UBICAZIONE	SCHEDA
18/06/2024	Via Amendola	051

TIPOLOGIA CRITICITÀ
CR1-01-Assenza percorso pedonale protetto
CR2-12-Contropendenza su percorso
CR3-01-Attraversamento pedonale inadeguato/pericoloso
CR9-01-Ostacolo generico
CR3-03-Assenza segnalazione podotattile dell'attraversamento
ANNOTAZIONI CRITICITÀ
Mancanza di segnalazione podotattile "pericolo valicabile" prima e dopo dell'attraversamento - ml 1,50

VALUTAZIONE COMPLESSIVA	PRIORITÀ
Accessibilità limitata	MEDIA

SOLUZIONI PRESTAZIONALI			COSTO STIMATO
FAM. SOLUZIONE	COD. SOLUZIONE	ABACO	
Straordinaria	FSP 01	A+B+C	489.00 €
Straordinaria	FSP 02	D+E	1.800.00 €
Straordinaria	FSP 03	A+C	500.00 €
Ordinario	FSP 09		115.00 €
Straordinaria	FSP 03	D	285.00 €
NOTE:			3.189.00 €

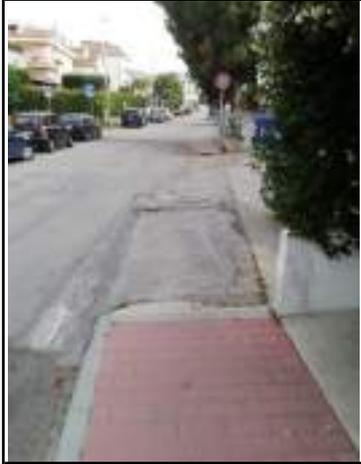
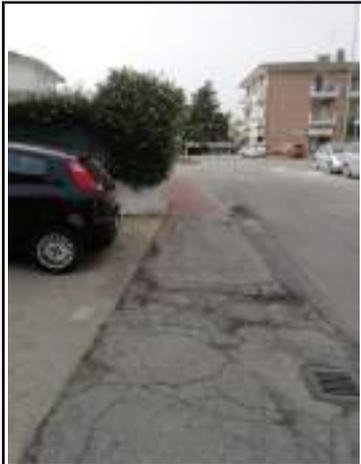
QUADRANTE	QUARTIERE	TIPO
22	Centobuchi	PU
DATA	UBICAZIONE	SCHEDA
21/06/2024	Via Benedetto Croce	052

TIPOLOGIA CRITICITÀ
CR1-01-Assenza percorso pedonale protetto
CR1-03-Sconnessioni/buche nella pavimentazione
CR2-12-Contropendenza su percorso
ANNOTAZIONI CRITICITÀ
Assenza di percorso pedonale protetto. Sconnessioni

VALUTAZIONE COMPLESSIVA	PRIORITÀ
Accessibilità limitata	MEDIA

SOLUZIONI PRESTAZIONALI			COSTO STIMATO
FAM. SOLUZIONE	COD. SOLUZIONE	ABACO	
Straordinaria	FSP 01	A+B+C	463.00 €
Ordinario	FSP 01		165.00 €
Straordinaria	FSP 02	D+E	1.800.00 €

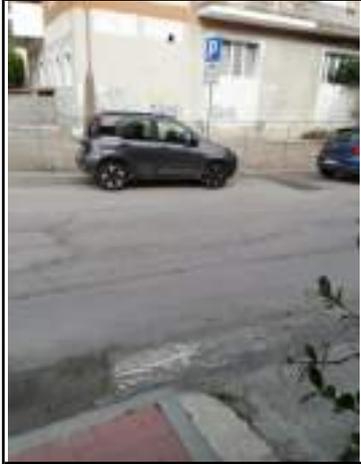
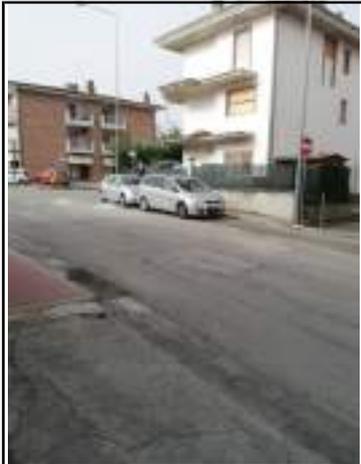
QUADRANTE	QUARTIERE	TIPO
22	Centobuchi	PU
DATA	UBICAZIONE	SCHEDA
21/06/2024	Via Benedetto croce	053

TIPOLOGIA CRITICITÀ
CR3-01-Attraversamento pedonale inadeguato/pericoloso
ANNOTAZIONI CRITICITÀ
Attraversamento inadeguato e pericoloso. Va ripensato l'attraversamento in ragione anche della mancanza di percorso pedonale sul lato opposto (vedi scheda 21)

VALUTAZIONE COMPLESSIVA	PRIORITÀ
Accessibilità limitata	ALTA

SOLUZIONI PRESTAZIONALI			COSTO STIMATO
FAM. SOLUZIONE	COD. SOLUZIONE	ABACO	
Straordinaria	FSP 03	A+C	1.500.00 €

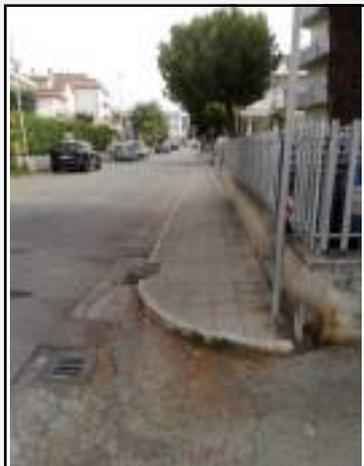
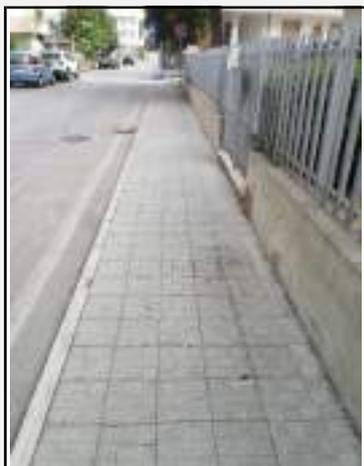
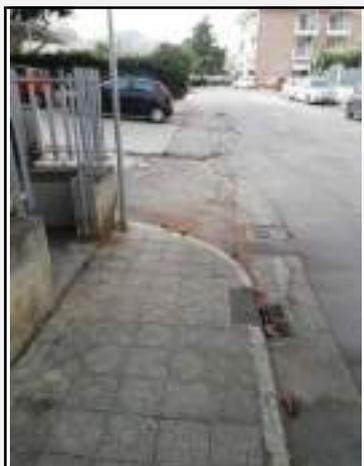
QUADRANTE	QUARTIERE	TIPO
22	Centobuchi	PU
DATA	UBICAZIONE	SCHEDA
21/06/2024	Via Benedetto croce	054

TIPOLOGIA CRITICITÀ	
CR1-03-Sconnessioni/buche nella pavimentazione	
CR2-11-Assenza scivolo di raccordo	
CR5-03-Assenza guide artificiali/segnaletica podotattile percorso/servizio/dislivello	
ANNOTAZIONI CRITICITÀ	
Assenza di scivolo di raccordo. Mancanza di segnalazione podotattile "pericolo valicabile" prima dell'attraversamento pedonale - ml 1,50

VALUTAZIONE COMPLESSIVA	PRIORITÀ
Accessibilità limitata	MEDIA

SOLUZIONI PRESTAZIONALI			COSTO STIMATO
FAM. SOLUZIONE	COD. SOLUZIONE	ABACO	
Straordinaria	FSP 01		165.00 €
Straordinaria	FSP 02	F+G+H+I	270.00 €
Straordinaria	FSP 03	C	95.00 €
NOTE:			530.00 €

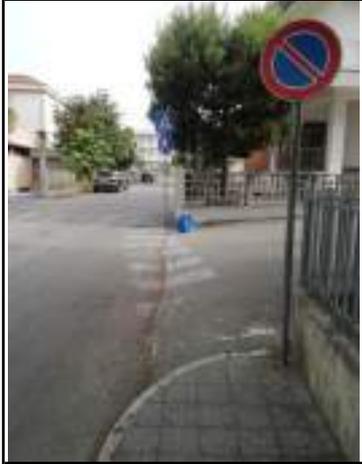
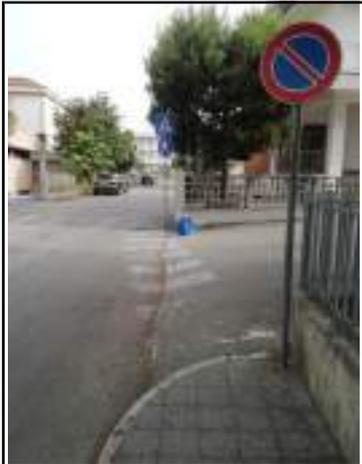
QUADRANTE	QUARTIERE	TIPO
22	Centobuchi	PU
DATA	UBICAZIONE	SCHEDA
21/06/2024	Via Benedetto croce	055

TIPOLOGIA CRITICITÀ
CR1-03-Sconnessioni/buche nella pavimentazione
CR2-12-Contropendenza su percorso
CR3-03-Assenza segnalazione podotattile dell'attraversamento
CR2-01-Soglia>2cm
ANNOTAZIONI CRITICITÀ
Mancanza di scivolo di raccordo. Mancanza di segnalazione podotattile "pericolo valicabile" prima dell'attraversamento pedonale - ml 1,50

VALUTAZIONE COMPLESSIVA	PRIORITÀ
Accessibilità limitata	MEDIA

SOLUZIONI PRESTAZIONALI			COSTO STIMATO
FAM. SOLUZIONE	COD. SOLUZIONE	ABACO	
Ordinaria	FSP 01		165.00 €
Straordinaria	FSP 02	D+E	360.00 €
Straordinaria	FSP 03	D	95.00 €
Straordinaria	FSP 02	A	645.00 €
NOTE:			1.265.00 €

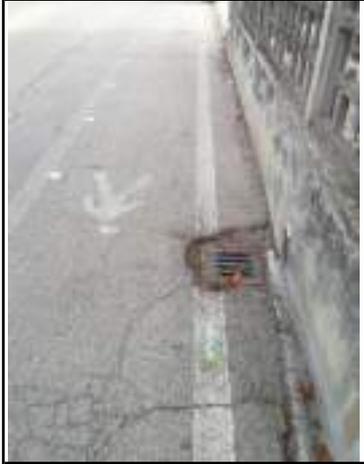
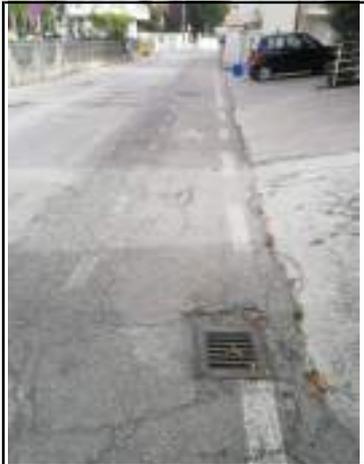
QUADRANTE	QUARTIERE	TIPO
22	Centobuchi	PU
DATA	UBICAZIONE	SCHEDA
21/06/2024	Via Benedetto Croce	056

TIPOLOGIA CRITICITÀ
CR1-06-Caditoia/grata inadeguata
CR1-03-Sconnessioni/buche nella pavimentazione
ANNOTAZIONI CRITICITÀ
Sconnessioni

VALUTAZIONE COMPLESSIVA	PRIORITÀ
Accessibilità limitata	MEDIA

SOLUZIONI PRESTAZIONALI			COSTO STIMATO
FAM. SOLUZIONE	COD. SOLUZIONE	ABACO	
Straordinaria	FSP 01	I	214.00 €
Ordinaria	FSP 01		165.00 €

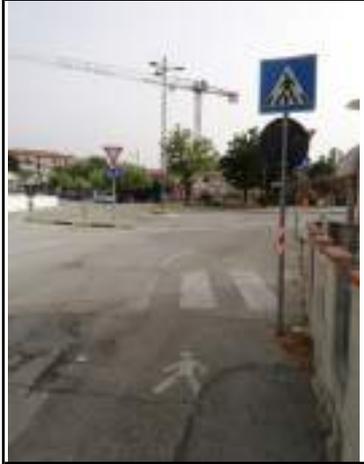
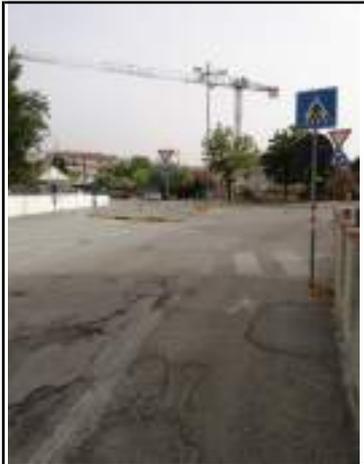
QUADRANTE	QUARTIERE	TIPO
22	Centobuchi	PU
DATA	UBICAZIONE	SCHEDA
21/06/2024	Via Benedetto croce	057

TIPOLOGIA CRITICITÀ
CR1-03-Sconnessioni/buche nella pavimentazione
CR3-03-Assenza segnalazione podotattile dell'attraversamento
CR9-01-Ostacolo generico
ANNOTAZIONI CRITICITÀ
Mancanza di segnalazione podotattile "pericolo valicabile" prima dell'attraversamento pedonale - ml 3,00. Mancanza di isola spartitraffico che andrebbe sottoposta a progettazione specifica.

VALUTAZIONE COMPLESSIVA	PRIORITÀ
Accessibilità limitata	MEDIA

SOLUZIONI PRESTAZIONALI			COSTO STIMATO
FAM. SOLUZIONE	COD. SOLUZIONE	ABACO	
Ordinaria	FSP 01		165.00 €
Straordinaria	FSP 03	D	285.00 €
Ordinaria	FSP 09		115.00 €

NOTE: Da approfondire con progetto specifico **565.00 €**

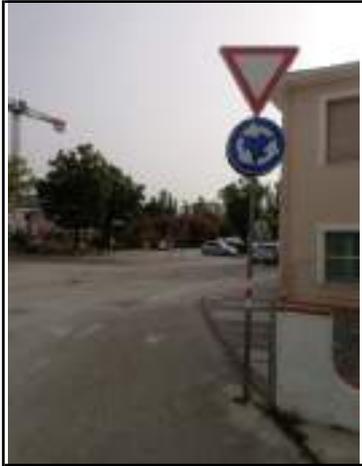
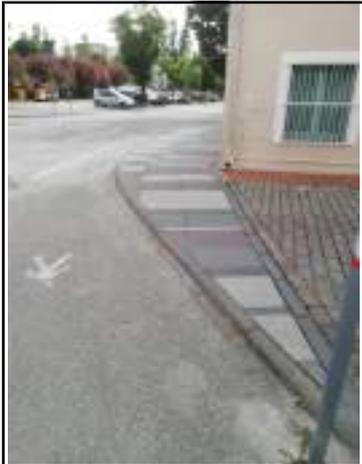
QUADRANTE	QUARTIERE	TIPO
22	Centobuchi	PU
DATA	UBICAZIONE	SCHEDA
21/06/2024	Via dei Tigli	058

TIPOLOGIA CRITICITÀ
CR2-11-Assenza scivolo di raccordo
CR5-03-Assenza guide artificiali/segnaletica podotattile percorso/servizio/dislivello
CR9-01-Ostacolo generico
ANNOTAZIONI CRITICITÀ
Mancanza di scivolo di raccordo e segnalazione podotattile tra percorso e marciapiede.

VALUTAZIONE COMPLESSIVA	PRIORITÀ
Accessibilità limitata	MEDIA

SOLUZIONI PRESTAZIONALI			COSTO STIMATO
FAM. SOLUZIONE	COD. SOLUZIONE	ABACO	
Straordinaria	FSP 02	F+G+H+I	360.00 €
Straordinaria	FSP 03	C	142.50 €
Ordinaria	FSP 09		115.00 €
NOTE:			617.50 €

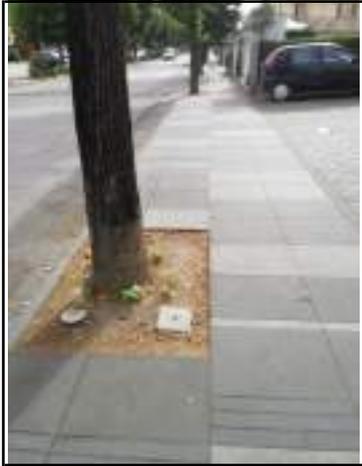
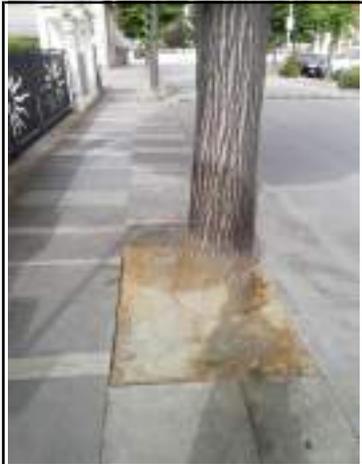
QUADRANTE	QUARTIERE	TIPO
22	Centobuchi	PU
DATA	UBICAZIONE	SCHEDA
21/06/2024	Via dei Tigli	059

TIPOLOGIA CRITICITÀ
CR6-05-Arredo urbano generico inadeguato/ammalorato/assente
CR2-01-Soglia>2cm
ANNOTAZIONI CRITICITÀ
Mancanza di griglia salva pianta su tutta via dei tigli

VALUTAZIONE COMPLESSIVA	PRIORITÀ
Accessibilità limitata	BASSA

SOLUZIONI PRESTAZIONALI			COSTO STIMATO
FAM. SOLUZIONE	COD. SOLUZIONE	ABACO	
Straordinaria	FSP 06	D	3.600.00 €

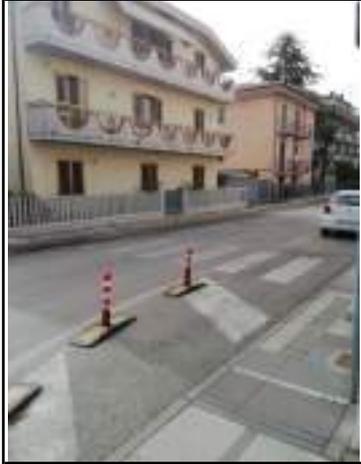
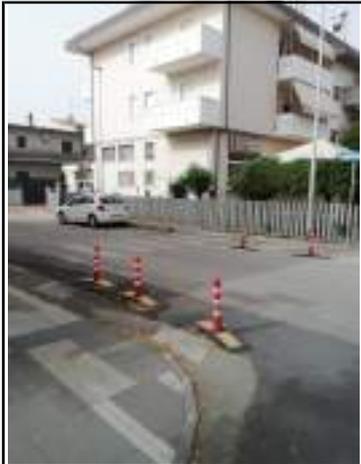
QUADRANTE	QUARTIERE	TIPO
22	Centobuchi	PU
DATA	UBICAZIONE	SCHEDA
21/06/2024	Via dei tigli	060

TIPOLOGIA CRITICITÀ
CR3-01-Attraversamento pedonale inadeguato/pericoloso
CR2-10-Assenza/inadeguato parapetto su dislivello
ANNOTAZIONI CRITICITÀ
La segnaletica orizzontale di attraversamento non è posizionata in modo corretta. Sono stati inseriti dei dissuasori in posizione errata. Si consigliano parapetti ambo i lati per obbligare i pedoni a imboccare l'attraversamento idoneo.

VALUTAZIONE COMPLESSIVA	PRIORITÀ
Accessibilità limitata	MEDIA

SOLUZIONI PRESTAZIONALI			COSTO STIMATO
FAM. SOLUZIONE	COD. SOLUZIONE	ABACO	
Straordinaria	FSP 03	A+B+C	1.000.00 €
Straordinaria	FSP 02	D	1.264.00 €
NOTE:			2.264.00 €

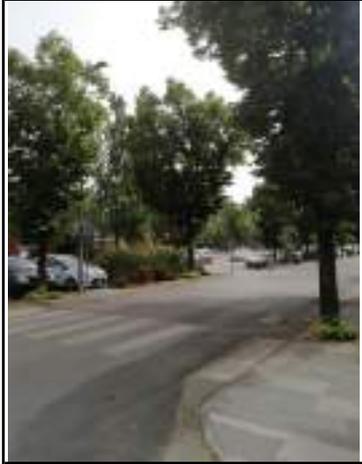
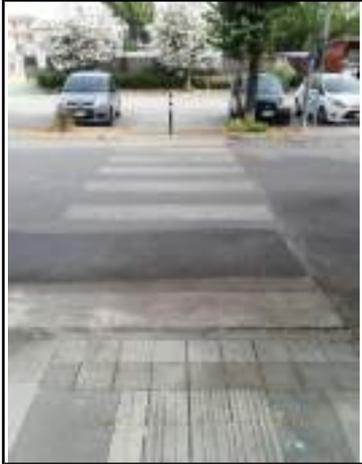
QUADRANTE	QUARTIERE	TIPO
22	Centobuchi	PU
DATA	UBICAZIONE	SCHEDA
21/06/2024	Via dei Tigli	061

TIPOLOGIA CRITICITÀ	
CR3-02-Assenza segnaletica verticale dell'attraversamento	
CR8-01-Manutenzione assente/insufficiente	
ANNOTAZIONI CRITICITÀ	
Segnaletica verticale dell'attraversamento assente

VALUTAZIONE COMPLESSIVA	PRIORITÀ
Accessibilità limitata	BASSA

SOLUZIONI PRESTAZIONALI			COSTO STIMATO
FAM. SOLUZIONE	COD. SOLUZIONE	ABACO	
Straordinaria	FSP 03	A	115.00 €
Ordinaria	FSP 08		115.00 €

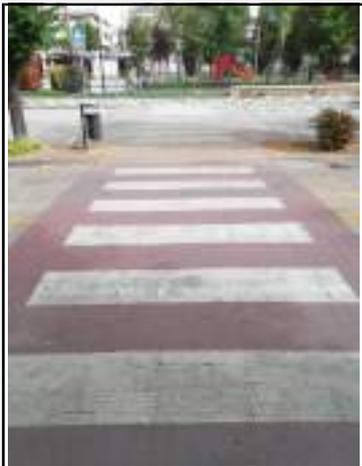
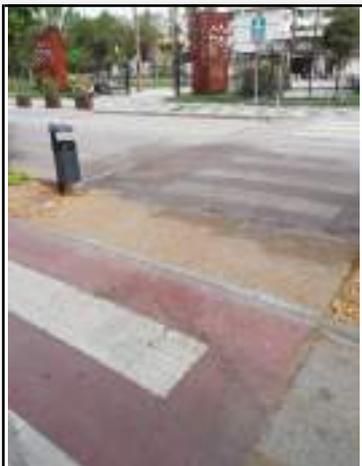
TIPOLOGIA CRITICITÀ
CR1-03-Sconnessioni/buche nella pavimentazione
CR3-02-Assenza segnaletica verticale dell'attraversamento
ANNOTAZIONI CRITICITÀ
Segnaletica verticale dell'attraversamento assente. Sconnessioni

VALUTAZIONE COMPLESSIVA	PRIORITÀ
Accessibilità limitata	BASSA

SOLUZIONI PRESTAZIONALI			COSTO STIMATO
FAM. SOLUZIONE	COD. SOLUZIONE	ABACO	
Ordinaria	FSP 01		165.00 €
Straordinaria	FSP 03	A	230.00 €

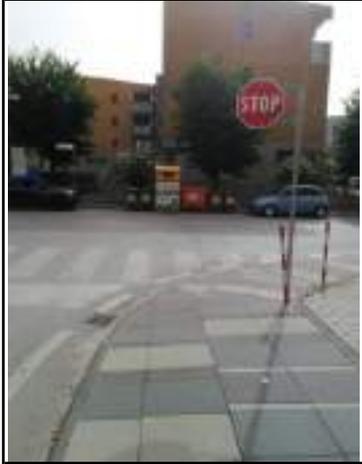
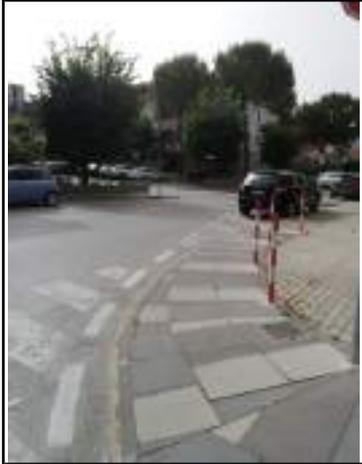
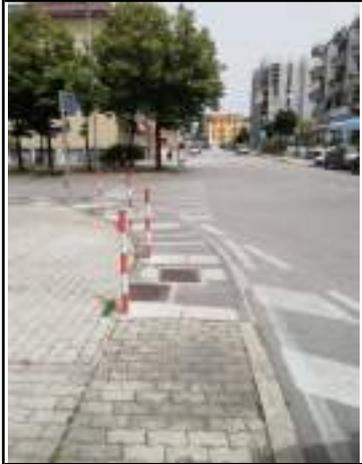
QUADRANTE	QUARTIERE	TIPO
22	Centobuchi	PU
DATA	UBICAZIONE	SCHEDA
21/06/2024	Via dei Tigli	063

TIPOLOGIA CRITICITÀ
CR3-01-Attraversamento pedonale inadeguato/pericoloso
CR3-03-Assenza segnalazione podotattile dell'attraversamento
CR3-02-Assenza segnaletica verticale dell'attraversamento
CR2-09-Assenza/inadeguato parapetto su dislivello
ANNOTAZIONI CRITICITÀ
Attraversamento che si innesta su marciapiede già con scivolo. Assenza di segnaletica podotattile "pericolo valicabile" dell'attraversamento.

VALUTAZIONE COMPLESSIVA	PRIORITÀ
Accessibilità limitata	MEDIA

SOLUZIONI PRESTAZIONALI			COSTO STIMATO
FAM. SOLUZIONE	COD. SOLUZIONE	ABACO	
Straordinaria	FSP 03	A+B+C	500.00 €
Straordinaria	FSP 03	D	285.00 €
Straordinaria	FSP 03	A	115.00 €
Straordinaria	FSP 02	D	632.00 €

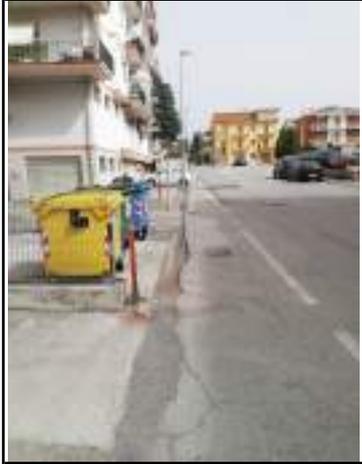
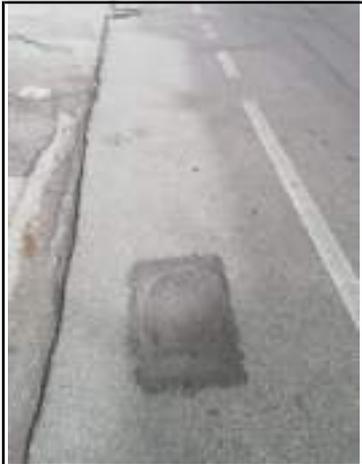
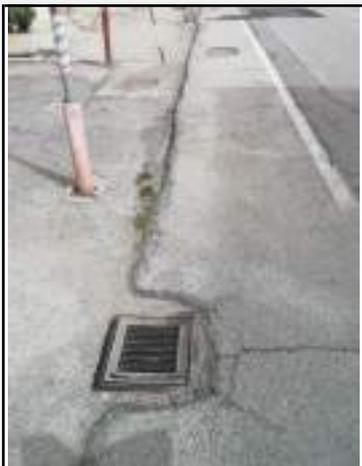
QUADRANTE	QUARTIERE	TIPO
22	Centobuchi	PU
DATA	UBICAZIONE	SCHEDA
21/06/2024	Via 2 giugno	064

TIPOLOGIA CRITICITÀ
CR1-01-Assenza percorso pedonale protetto
CR1-03-Sconnessioni/buche nella pavimentazione
CR1-06-Caditoia/grata inadeguata
ANNOTAZIONI CRITICITÀ
Assenza di percorso pedonale protetto (12 ml). Mananza di segnaletica orizzontale e verticale. Sconnessioni tra buche e raccordi precari tra gli asfalti.

VALUTAZIONE COMPLESSIVA	PRIORITÀ
Accessibilità limitata	ALTA

SOLUZIONI PRESTAZIONALI			COSTO STIMATO
FAM. SOLUZIONE	COD. SOLUZIONE	ABACO	
Straordinaria	FSP 02	A+B+C	465.60 €
Ordinaria	FSP 01		330.00 €
Straordinaria	FSP 01	I	107.00 €
NOTE:			902.60 €

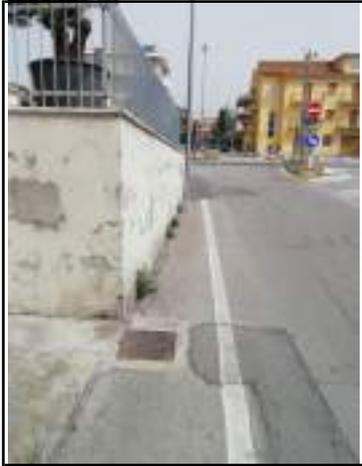
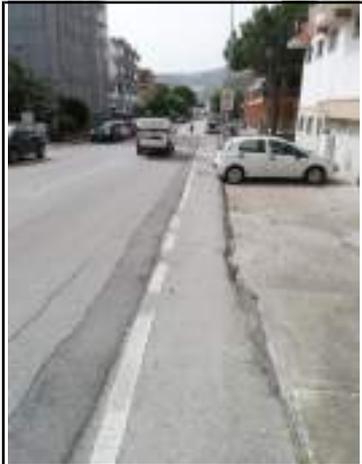
QUADRANTE	QUARTIERE	TIPO
22	Centobuchi	PU
DATA	UBICAZIONE	SCHEDA
21/06/2024	Via 2 giugno	065

TIPOLOGIA CRITICITÀ
CR1-01-Assenza percorso pedonale protetto
CR1-03-Sconnessioni/buche nella pavimentazione
CR1-02-Percorso pedonale sottodimensionato
ANNOTAZIONI CRITICITÀ
Assenza di percorso pedonale protetto (30 ml). Restringimento dell'ultimo tratto in corrispondenza di un incrocio (23 ml). Andrebbe riprogettata tutta la circolazione pedonale di questo tratto. In questo caso daremo comunque indicazioni sugli accorgimenti minimi per una fruizione su passaggio sottodimensionato. Si consiglia di inserire parapetto di protezione (23 ml)

VALUTAZIONE COMPLESSIVA	PRIORITÀ
Accessibilità limitata	ALTA

SOLUZIONI PRESTAZIONALI			COSTO STIMATO
FAM. SOLUZIONE	COD. SOLUZIONE	ABACO	
Straordinaria	FSP 02	A+B+C	489.00
Ordinaria	FSP 01		165.00
Straordinaria	FSP 02	D	3.634.00

NOTE: Da approfondire con progetto specifico	4.288.00
---	-----------------

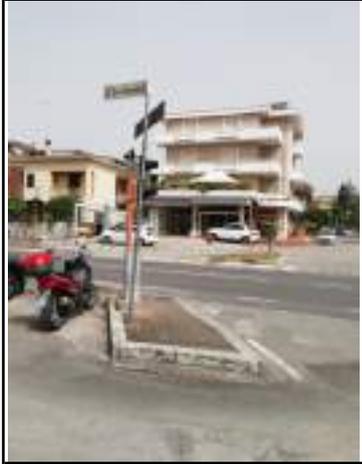
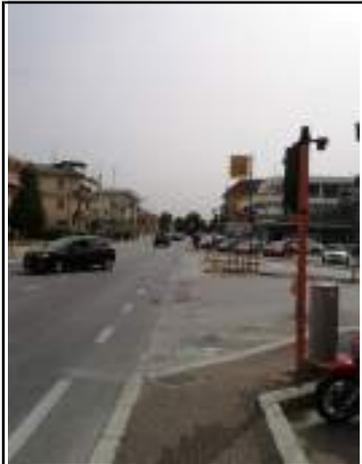
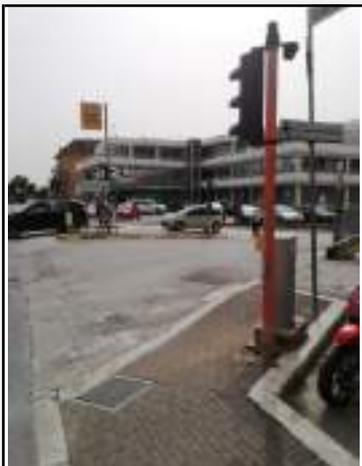
QUADRANTE	QUARTIERE	TIPO
22	Centobuchi	PU
DATA	UBICAZIONE	SCHEDA
21/06/2024	Via Alcide de gasperi	066

TIPOLOGIA CRITICITÀ
CR3-01-Attraversamento pedonale inadeguato/pericoloso
CR2-12-Contropendenza su percorso
CR5-01-Assenza/carenza segnaletica di orientamento
CR3-03-Assenza segnalazione podotattile dell'attraversamento
CR2-11-Assenza scivolo di raccordo
ANNOTAZIONI CRITICITÀ
Attraversamento pericoloso per segnalazione carente e interferenze tra circolazione veicolare veloce, pedone e circolazione di prossimità. Andrebbe riprogettata tutta la circolazione pedonale e veicolare di questo tratto anche con l'ausilio di isole spartitraffico si attesa pedonale. In questo caso daremo comunque indicazioni sugli accorgimenti minimi per la fruizione.

VALUTAZIONE COMPLESSIVA	PRIORITÀ
Accessibilità limitata	ALTA

SOLUZIONI PRESTAZIONALI			COSTO STIMATO
FAM. SOLUZIONE	COD. SOLUZIONE	ABACO	
Straordinaria	FSP 03	A+B	3.000.00 €
Straordinaria	FSP 02	D+E	5.400.00 €
Straordinaria	FSP 05		115.00 €
Straordinaria	FSP 03	D	855.00 €
Straordinaria	FSP 02	B	540.00 €
NOTE: Da approfondire con progetto specifico			9.910.00 €

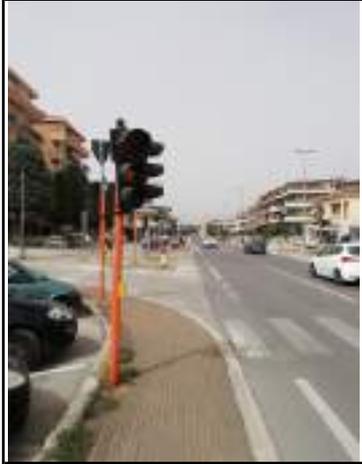
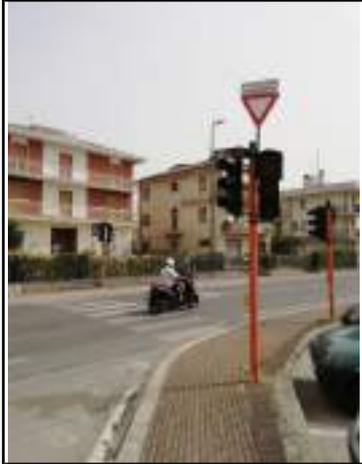
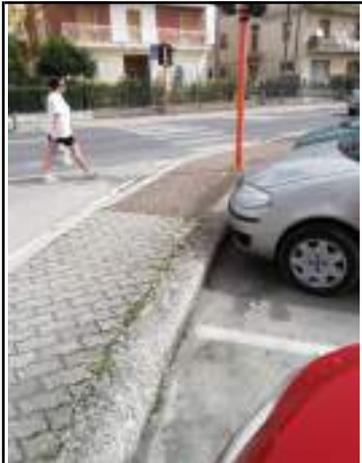
QUADRANTE	QUARTIERE	TIPO
22	Centobuchi	PU
DATA	UBICAZIONE	SCHEDA
21/06/2024	Via Alcide De Gasperi	067

TIPOLOGIA CRITICITÀ
CR1-04-Pavimentazione inadeguata per rilievi e fughe
CR3-02-Assenza segnaletica verticale dell'attraversamento
CR3-03-Assenza segnalazione podotattile dell'attraversamento
ANNOTAZIONI CRITICITÀ
Mancanza di segnalazione podotattile "pericolo valicabile" prima dell'attraversamento deponale - ml 3,00. Mancanza di segnaletica verticale dell'attraversamento. Sconnessioni diffuse.

VALUTAZIONE COMPLESSIVA	PRIORITÀ
Accessibilità limitata	ALTA

SOLUZIONI PRESTAZIONALI			COSTO STIMATO
FAM. SOLUZIONE	COD. SOLUZIONE	ABACO	
Straordinaria	FSP 01	F+G+H+I	1.150.00 €
Straordinaria	FSP 03	A	115.00 €
Straordinaria	FSP 03	C	285.00 €

NOTE: Da approfondire con progetto specifico	1.550.00 €
--	-------------------

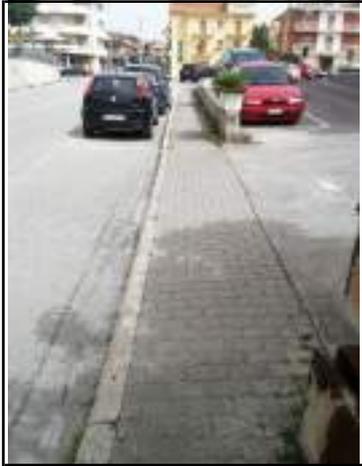
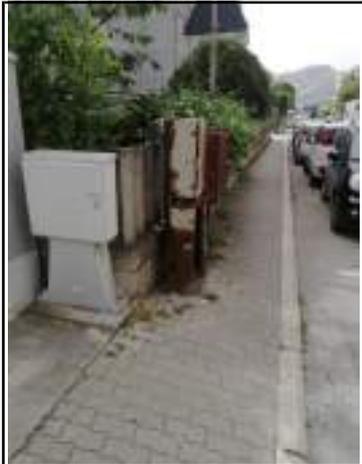
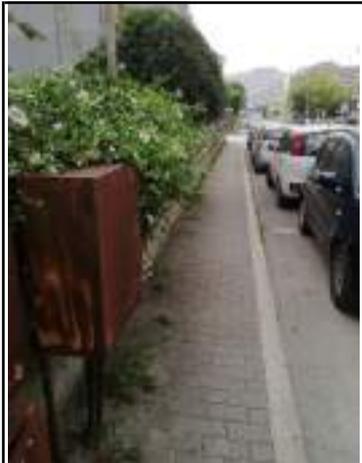
QUADRANTE	QUARTIERE	TIPO
22	Centobuchi	PU
DATA	UBICAZIONE	SCHEDA
21/06/2024	Via 2 giugno	068

TIPOLOGIA CRITICITÀ
CR2-12-Contropendenza su percorso
CR8-01-Manutenzione assente/insufficiente
CR9-01-Ostacolo generico
ANNOTAZIONI CRITICITÀ
Contropendenze su passi carrai e ostacolo di facile rimozione perchè in disuso.

VALUTAZIONE COMPLESSIVA	PRIORITÀ
Accessibilità limitata	MEDIA

SOLUZIONI PRESTAZIONALI			COSTO STIMATO
FAM. SOLUZIONE	COD. SOLUZIONE	ABACO	
Straordinaria	FSP 02	D+E	1.080.00 €
Ordinaria	FSP 08		115.00 €
Ordinaria	FSP 09		115.00 €

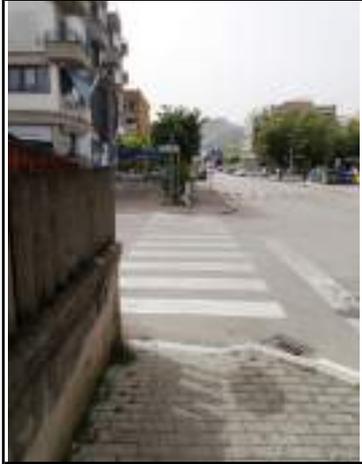
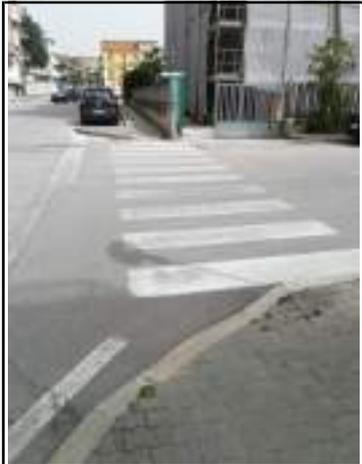
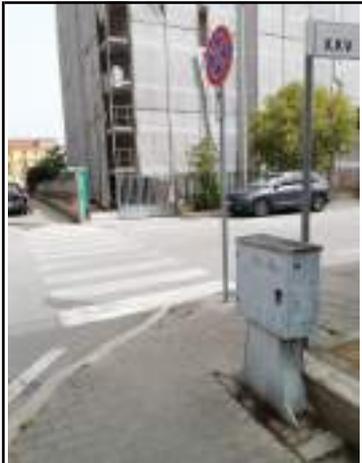
QUADRANTE	QUARTIERE	TIPO
22	Centobuchi	PU
DATA	UBICAZIONE	SCHEDA
21/06/2024	Via 2 giugno	069

TIPOLOGIA CRITICITÀ
CR3-01-Attraversamento pedonale inadeguato/pericoloso
CR3-03-Assenza segnalazione podotattile dell'attraversamento
CR9-01-Ostacolo generico
ANNOTAZIONI CRITICITÀ
Attraversamento pedonale con scivoli sottodimensionati o in posizione inadeguata. Ostacolo che restringe il marciapiede ma che consente comunque il passaggio di sedia a ruote.

VALUTAZIONE COMPLESSIVA	PRIORITÀ
Accessibilità limitata	MEDIA

SOLUZIONI PRESTAZIONALI			COSTO STIMATO
FAM. SOLUZIONE	COD. SOLUZIONE	ABACO	
Straordinaria	FSP 03	A+C	1.000.00 €
Straordinaria	FSP 03	D	570.00 €
Ordinaria	FSP 09		345.00 €
NOTE:			1.915.00 €

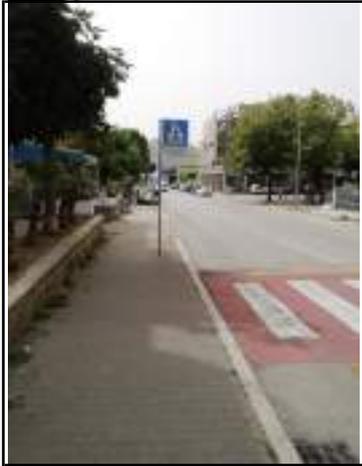
QUADRANTE	QUARTIERE	TIPO
22	Centobuchi	PU
DATA	UBICAZIONE	SCHEDA
21/06/2024	Via 2 giugno	070

TIPOLOGIA CRITICITÀ
CR3-03-Assenza segnalazione podotattile dell'attraversamento
ANNOTAZIONI CRITICITÀ
Mancanza di segnalazione podotattile

VALUTAZIONE COMPLESSIVA	PRIORITÀ
Accessibilità limitata	MEDIA

SOLUZIONI PRESTAZIONALI			COSTO STIMATO
FAM. SOLUZIONE	COD. SOLUZIONE	ABACO	
Straordinaria	FSP 03	D	285.00 €

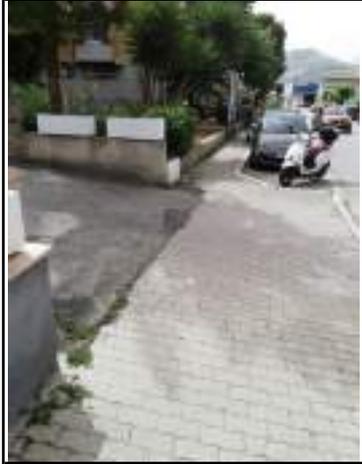
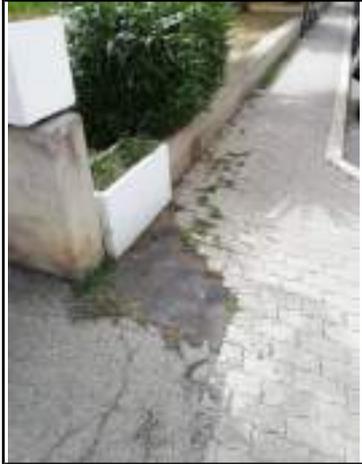
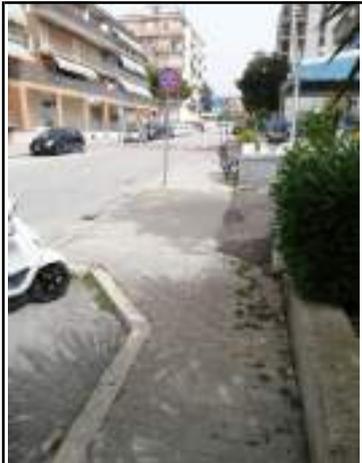
QUADRANTE	QUARTIERE	TIPO
22	Centobuchi	PU
DATA	UBICAZIONE	SCHEDA
21/06/2024	Via 2 giugno	071

TIPOLOGIA CRITICITÀ	
CR1-03-Sconnessioni/buche nella pavimentazione	
CR8-01-Manutenzione assente/insufficiente	
ANNOTAZIONI CRITICITÀ

VALUTAZIONE COMPLESSIVA	PRIORITÀ
Accessibilità limitata	BASSA

SOLUZIONI PRESTAZIONALI			COSTO STIMATO
FAM. SOLUZIONE	COD. SOLUZIONE	ABACO	
Ordinaria	FSP 01		165.00 €
Ordinaria	FSP 08		115.00 €

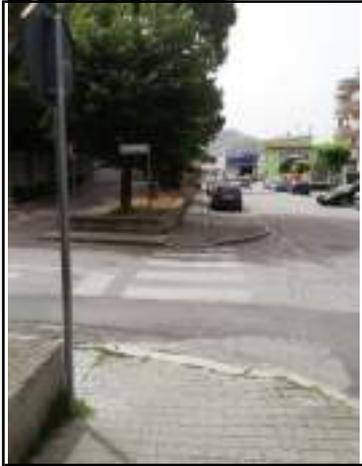
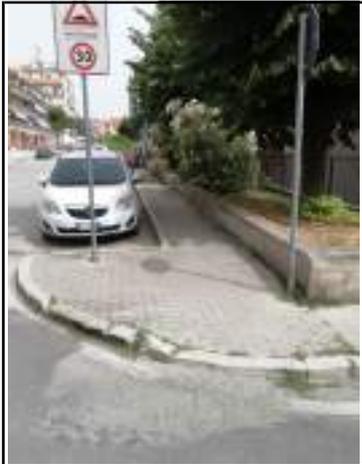
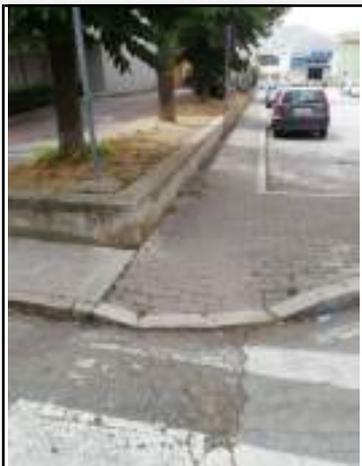
QUADRANTE	QUARTIERE	TIPO
22	Centobuchi	PU
DATA	UBICAZIONE	SCHEDA
21/06/2024	Via 2 giugno	072

TIPOLOGIA CRITICITÀ
CR1-03-Sconnessioni/buche nella pavimentazione
CR2-11-Assenza scivolo di raccordo
CR3-03-Assenza segnalazione podotattile dell'attraversamento
ANNOTAZIONI CRITICITÀ
Assenza di scivolo di raccordo e mancanza di segnalazione podotattile "pericolo valicabile" prima dell'attraversamento deponale - ml 1,50.

VALUTAZIONE COMPLESSIVA	PRIORITÀ
Accessibilità limitata	MEDIA

SOLUZIONI PRESTAZIONALI			COSTO STIMATO
FAM. SOLUZIONE	COD. SOLUZIONE	ABACO	
Ordinaria	FSP 01		165.00 €
Straordinaria	FSP 02	F+G+H+I	270.00 €
Straordinaria	FSP 03	D	285.00 €
NOTE:			720.00 €

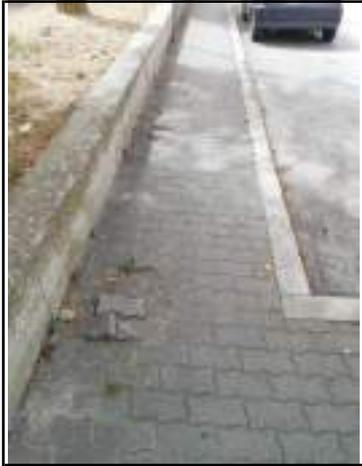
QUADRANTE	QUARTIERE	TIPO
22	Centobuchi	PU
DATA	UBICAZIONE	SCHEDA
21/06/2024	Via 2 giugno	073

CR1-03-Sconnessioni/buche nella pavimentazione

VALUTAZIONE COMPLESSIVA	PRIORITÀ
Accessibilità limitata	BASSA

SOLUZIONI PRESTAZIONALI			COSTO STIMATO
FAM. SOLUZIONE	COD. SOLUZIONE	ABACO	
Ordinaria	FSP 01		165.00 €

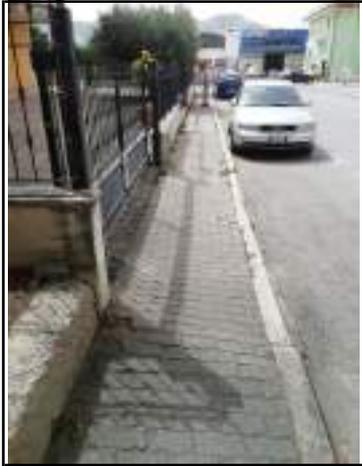
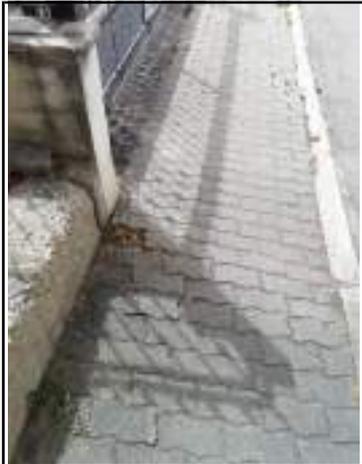
QUADRANTE	QUARTIERE	TIPO
22	Centobuchi	PU
DATA	UBICAZIONE	SCHEDA
21/06/2024	Via 2 giugno	074a

TIPOLOGIA CRITICITÀ	
CR1-03-Sconnessioni/buche nella pavimentazione	
CR2-12-Contropendenza su percorso	
ANNOTAZIONI CRITICITÀ	
Contropendenza su passo carraio.

VALUTAZIONE COMPLESSIVA	PRIORITÀ
Accessibilità limitata	BASSA

SOLUZIONI PRESTAZIONALI			COSTO STIMATO
FAM. SOLUZIONE	COD. SOLUZIONE	ABACO	
Ordinaria	FSP 01		165.00 €
Straordinaria	FSP 02	D+E	900.00 €

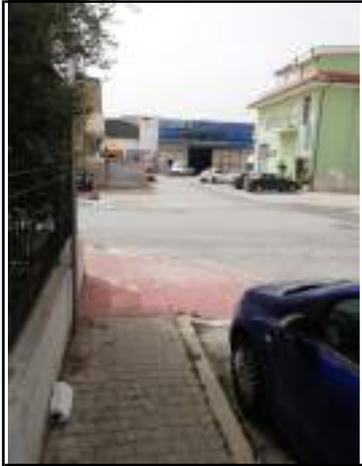
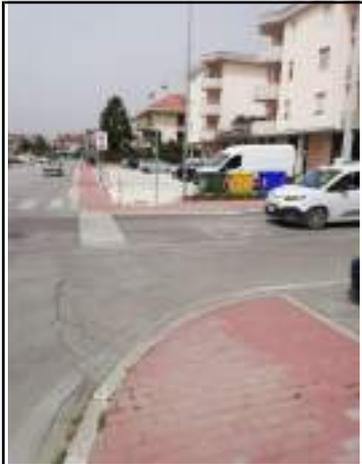
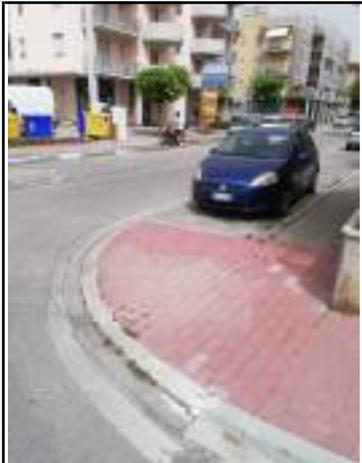
QUADRANTE	QUARTIERE	TIPO
22	Centobuchi	PU
DATA	UBICAZIONE	SCHEDA
21/06/2024	Via 2 giugno	074b

TIPOLOGIA CRITICITÀ	
CR3-01-Attraversamento pedonale inadeguato/pericoloso	
ANNOTAZIONI CRITICITÀ	
Attraversamento pericoloso in posizione inadeguata. Da riprogettare tutto il sistema di attraversamento arretrato rispetto alla linea di demarcazione dello STOP.

VALUTAZIONE COMPLESSIVA	PRIORITÀ
Accessibilità limitata	ALTA

SOLUZIONI PRESTAZIONALI			COSTO STIMATO
FAM. SOLUZIONE	COD. SOLUZIONE	ABACO	
Straordinaria	FSP 03	A+B+C	1.500.00 €

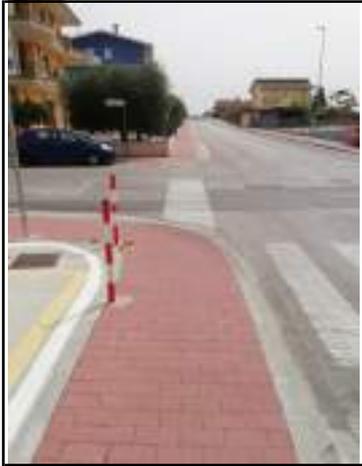
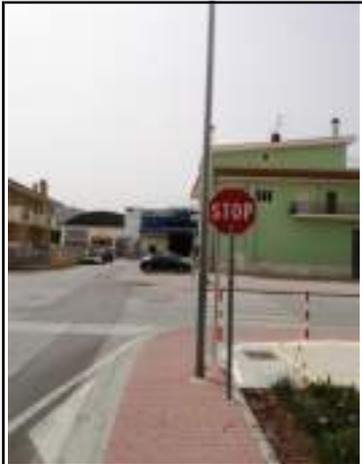
QUADRANTE	QUARTIERE	TIPO
22	Centobuchi	PU
DATA	UBICAZIONE	SCHEDA
21/06/2024	Via 2 giugno	075

TIPOLOGIA CRITICITÀ	
CR3-01-Attraversamento pedonale inadeguato/pericoloso	
ANNOTAZIONI CRITICITÀ	
Attraversamento pericoloso in posizione inadeguata. Da riprogettare tutto il sistema di attraversamento arretrato rispetto alla linea di demarcazione dello STOP.

VALUTAZIONE COMPLESSIVA	PRIORITÀ
Accessibilità limitata	ALTA

SOLUZIONI PRESTAZIONALI			COSTO STIMATO
FAM. SOLUZIONE	COD. SOLUZIONE	ABACO	
Straordinaria	FSP 03	A+B+C	1.500.00 €
