**COMUNE DI MONTEPRANDONE
PROVINCIA DI ASCOLI PICENO**

DGR N. 320/2023 DDS N. 61/CDI/ 2023. FINANZIAMENTO STATALE DI CUI AL DPCM 10 OTTOBRE 2022 FINALIZZATO AD INCENTIVARE LA PROGETTAZIONE DEI PIANI PER L'ELIMINAZIONE DELLE BARRIERE ARCHITETTONICHE (P.E.B.A.) (CIG) B0D4F369CF

A3a

**SCHEDE CRITICITA'
RILIEVO PUNTUALE (PU)**

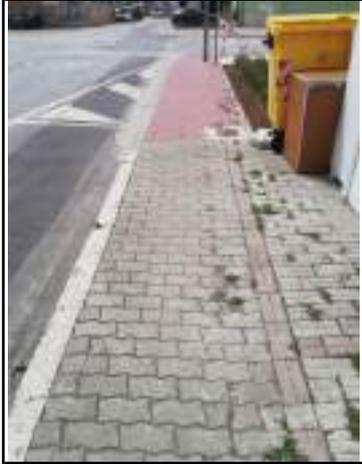
QUADRANTE	QUARTIERE	TIPO
22	Centobuchi	PU
DATA	UBICAZIONE	SCHEDA
21/06/2024	Via 2 giugno	076

TIPOLOGIA CRITICITÀ
CR1-03-Sconnessioni/buche nella pavimentazione
ANNOTAZIONI CRITICITÀ

VALUTAZIONE COMPLESSIVA	PRIORITÀ
Accessibilità limitata	BASSA

SOLUZIONI PRESTAZIONALI			COSTO STIMATO
FAM. SOLUZIONE	COD. SOLUZIONE	ABACO	
Ordinaria	FSP 01		165.00 €

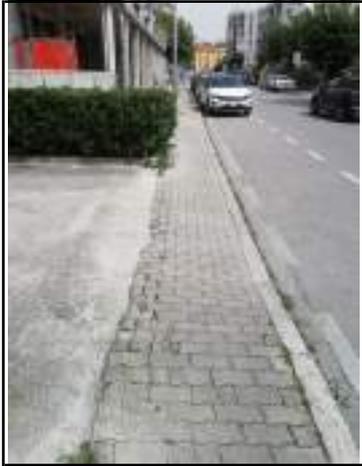
QUADRANTE	QUARTIERE	TIPO
22	Centobuchi	PU
DATA	UBICAZIONE	SCHEDA
21/06/2024	Via 2 giugno	077

TIPOLOGIA CRITICITÀ
CR1-03-Sconnessioni/buche nella pavimentazione
CR8-01-Manutenzione assente/insufficiente
CR2-12-Contropendenza su percorso
ANNOTAZIONI CRITICITÀ
Contropendenza su passo carraio e sconnessioni.

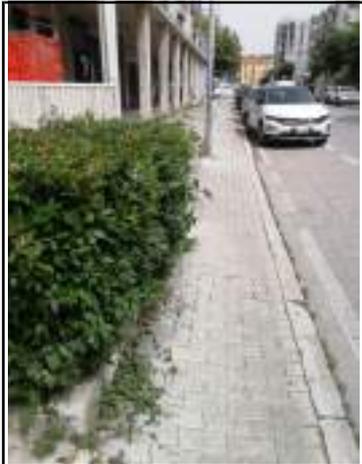
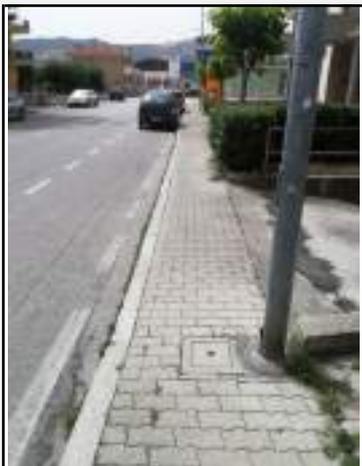
VALUTAZIONE COMPLESSIVA	PRIORITÀ
Accessibilità limitata	BASSA

SOLUZIONI PRESTAZIONALI			COSTO STIMATO
FAM. SOLUZIONE	COD. SOLUZIONE	ABACO	
Ordinaria	FSP 01		165.00 €
Ordinaria	FSP 08		115.00 €
Straordinaria	FSP 02	D+E	1.080.00 €
NOTE:			1.360.00 €

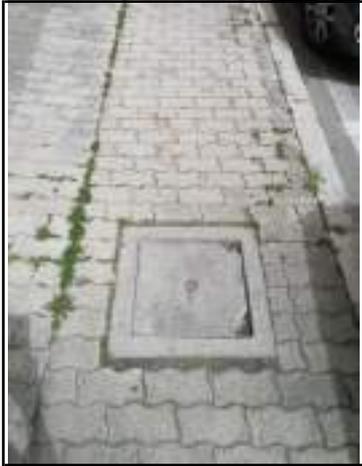
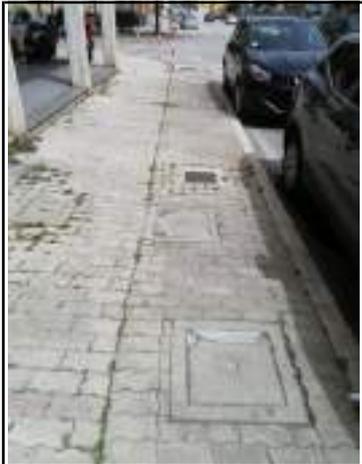
QUADRANTE	QUARTIERE	TIPO
22	Centobuchi	PU
DATA	UBICAZIONE	SCHEDA
21/06/2024	Via 2 giugno	078

TIPOLOGIA CRITICITÀ
CR1-03-Sconnessioni/buche nella pavimentazione
CR8-01-Manutenzione assente/insufficiente
ANNOTAZIONI CRITICITÀ
Sconnessioni.

VALUTAZIONE COMPLESSIVA	PRIORITÀ
Accessibilità limitata	BASSA

SOLUZIONI PRESTAZIONALI			COSTO STIMATO
FAM. SOLUZIONE	COD. SOLUZIONE	ABACO	
Ordinaria	FSP 01		165.00 €
Ordinaria	FSP 08		115.00 €

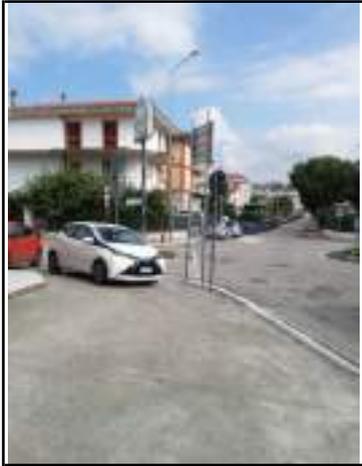
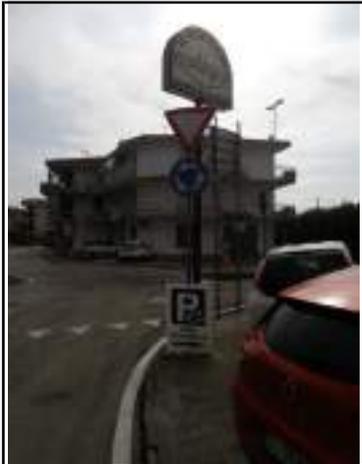
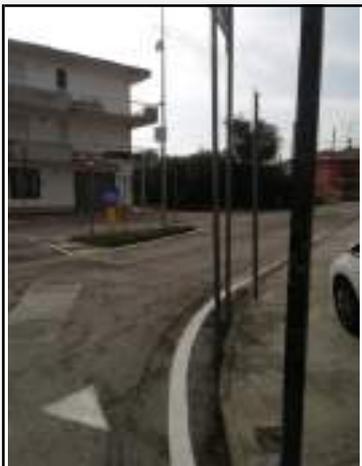
QUADRANTE	QUARTIERE	TIPO
22	Centobuchi	PU
DATA	UBICAZIONE	SCHEDA
26/06/2024	Via Amendola	079

TIPOLOGIA CRITICITÀ	
CR1-01-Assenza percorso pedonale protetto	
CR3-01-Attraversamento pedonale inadeguato/pericoloso	
ANNOTAZIONI CRITICITÀ	
Assenza di percorso pedonale protetto (40 ml). Attraversamento pericoloso in posizione inadeguata. Da riprogettare tutto il sistema di attraversamento arretrato rispetto alla linea di demarcazione dello STOP. Si consiglia di inserire parapetto di protezione per obbligare il pedone a raggiungere il passaggio pedonale senza impegnare l'incrocio. (Vedi anche scheda 80)

VALUTAZIONE COMPLESSIVA	PRIORITÀ
Accessibilità limitata	ALTA

SOLUZIONI PRESTAZIONALI			COSTO STIMATO
FAM. SOLUZIONE	COD. SOLUZIONE	ABACO	
Straordinaria	FSP 01	A+B+C	500.00 €
Straordinaria	FSP 03	A+B+C	1.500.00 €

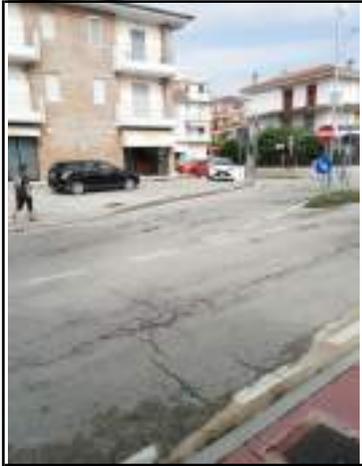
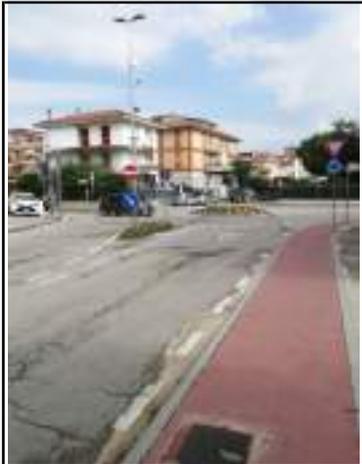
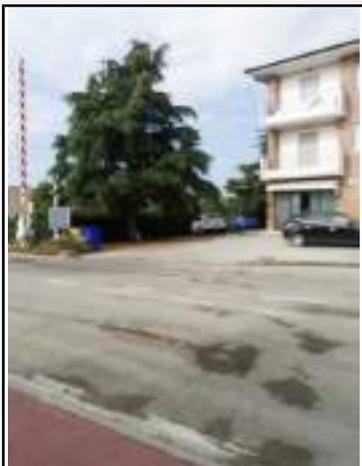
QUADRANTE	QUARTIERE	TIPO
22	Centobuchi	PU
DATA	UBICAZIONE	SCHEDA
26/06/2024	Via dell'Industria	080

TIPOLOGIA CRITICITÀ
CR3-01-Attraversamento pedonale inadeguato/pericoloso
ANNOTAZIONI CRITICITÀ
Attraversamento pericoloso in posizione inadeguata. Da riprogettare tutto il sistema di attraversamento arretrato rispetto alla linea di demarcazione dello STOP. Si consiglia di inserire parapetto di protezione per obbligare il pedone a raggiungere il passaggio pedonale senza impegnare l'incrocio. (Vedi anche scheda 79)

VALUTAZIONE COMPLESSIVA	PRIORITÀ
Accessibilità limitata	ALTA

SOLUZIONI PRESTAZIONALI			COSTO STIMATO
FAM. SOLUZIONE	COD. SOLUZIONE	ABACO	
Straordinaria	FSP 03	A+B+C	1.500.00 €

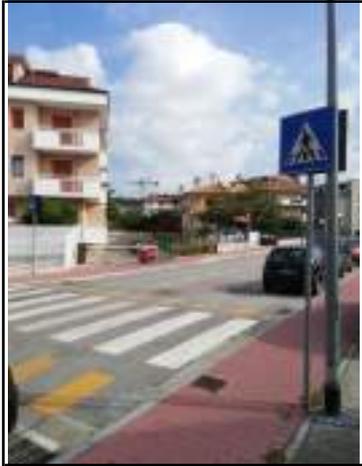
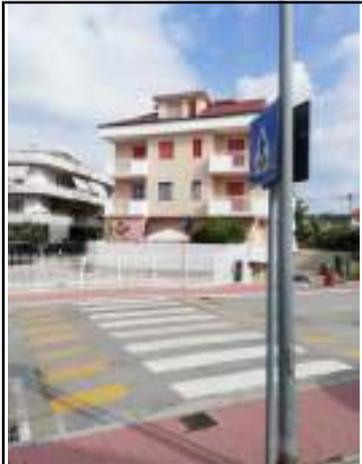
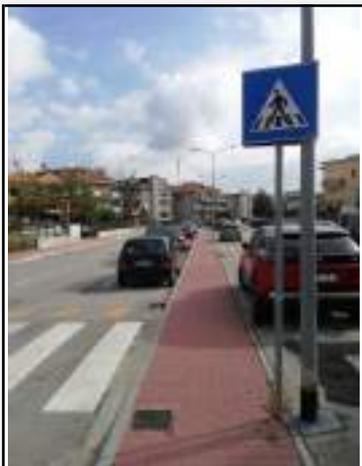
QUADRANTE	QUARTIERE	TIPO
22	Centobuchi	PU
DATA	UBICAZIONE	SCHEDA
26/06/2024	Via Circonvallazione Sud	081

TIPOLOGIA CRITICITÀ
CR3-03-Assenza segnalazione podotattile dell'attraversamento
ANNOTAZIONI CRITICITÀ
Mancanza di segnalazione podotattile "pericolo valicabile" prima dell'attraversamento pedonale - ml 3,00.

VALUTAZIONE COMPLESSIVA	PRIORITÀ
Accessibilità limitata	MEDIA

SOLUZIONI PRESTAZIONALI			COSTO STIMATO
FAM. SOLUZIONE	COD. SOLUZIONE	ABACO	
Straordinaria	FSP 03	D	285.00 €

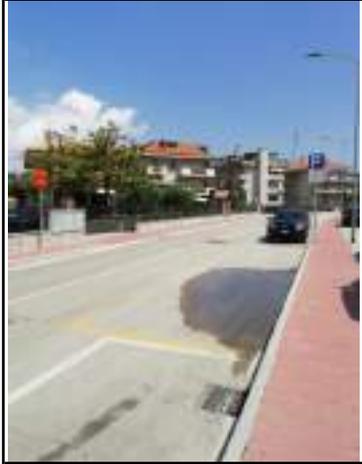
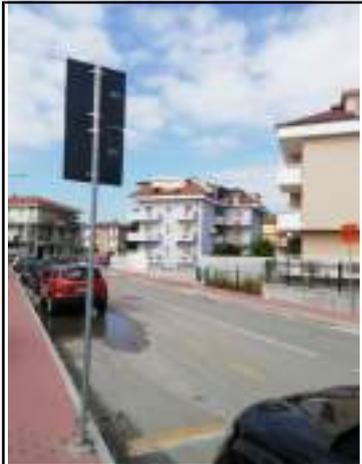
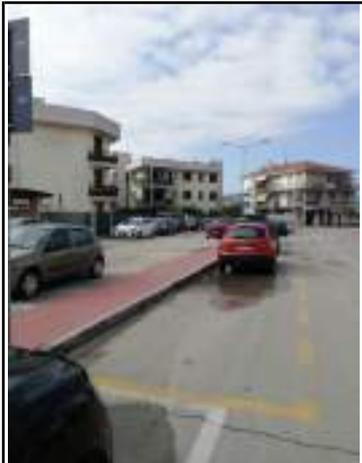
QUADRANTE	QUARTIERE	TIPO
22	Centobuchi	PU
DATA	UBICAZIONE	SCHEDA
26/06/2024	Via Circonvallazione Sud	082

TIPOLOGIA CRITICITÀ	
CR6-04-Fermata BUS inadeguata	
ANNOTAZIONI CRITICITÀ	
Mancanza di area di attesa BUS con pensilina e panchina

VALUTAZIONE COMPLESSIVA	PRIORITÀ
Accessibilità limitata	MEDIA

SOLUZIONI PRESTAZIONALI			COSTO STIMATO
FAM. SOLUZIONE	COD. SOLUZIONE	ABACO	
Straordinaria	FSP 06		4.000.00 €

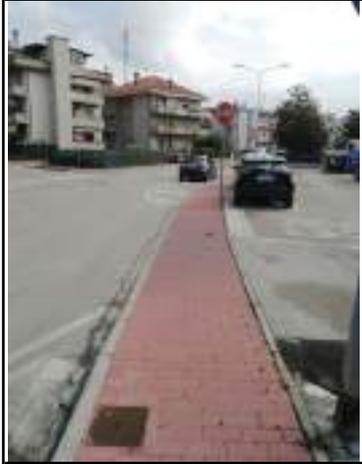
QUADRANTE	QUARTIERE	TIPO
22	Centobuchi	PU
DATA	UBICAZIONE	SCHEDA
26/06/2024	Via Circonvallazione Sud	083

TIPOLOGIA CRITICITÀ
CR2-12-Contropendenza su percorso
CR5-03-Assenza guide artificiali/segnaletica podotattile percorso/servizio/dislivello
ANNOTAZIONI CRITICITÀ
Contropendenza e mancanza di segnalazione podotattile "pericolo valicabile" prima dell'imbocco al parcheggio - ml 3,00.

VALUTAZIONE COMPLESSIVA	PRIORITÀ
Accessibilità limitata	MEDIA

SOLUZIONI PRESTAZIONALI			COSTO STIMATO
FAM. SOLUZIONE	COD. SOLUZIONE	ABACO	
Straordinaria	FSP 02	D+E	1.800.00 €
Straordinaria	FSP 05	C	285.00 €

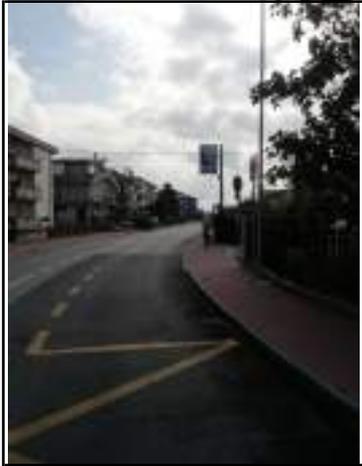
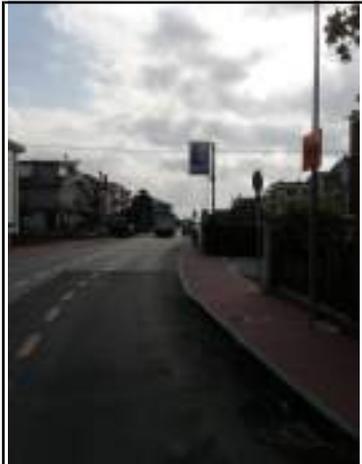
QUADRANTE	QUARTIERE	TIPO
23	Centobuchi	PU
DATA	UBICAZIONE	SCHEDA
26/06/2024	Via Circonvallazione Sud	084

TIPOLOGIA CRITICITÀ	
CR6-04-Fermata BUS inadeguata	
ANNOTAZIONI CRITICITÀ	
Mancanza di area di attesa BUS con pensilina e panchina

VALUTAZIONE COMPLESSIVA	PRIORITÀ
Accessibilità limitata	MEDIA

SOLUZIONI PRESTAZIONALI			COSTO STIMATO
FAM. SOLUZIONE	COD. SOLUZIONE	ABACO	
Straordinaria	FSP 06		4.000.00 €

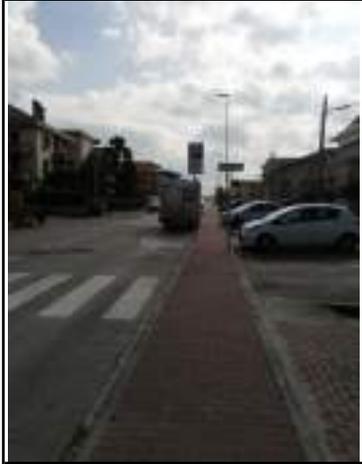
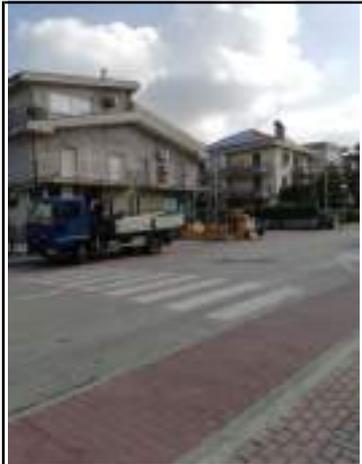
QUADRANTE	QUARTIERE	TIPO
23	Centobuchi	PU
DATA	UBICAZIONE	SCHEDA
26/06/2024	Via Circonvallazione Sud	085

TIPOLOGIA CRITICITÀ
CR3-03-Assenza segnalazione podotattile dell'attraversamento
CR3-02-Assenza segnaletica verticale dell'attraversamento
ANNOTAZIONI CRITICITÀ
Mancanza di segnalazione podotattile "pericolo valicabile" prima dell'attraversamento deponale - ml 3,00 ambo i lati. Assenza di segnaletica verticale dell'attraversamento.

VALUTAZIONE COMPLESSIVA	PRIORITÀ
Accessibilità limitata	MEDIA

SOLUZIONI PRESTAZIONALI			COSTO STIMATO
FAM. SOLUZIONE	COD. SOLUZIONE	ABACO	
Straordinaria	FSP 03	D	570.00 €
Straordinaria	FSP 03	A	115.00 €

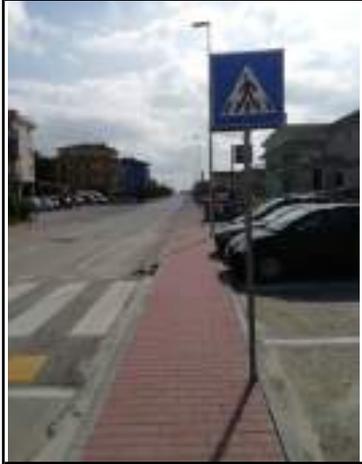
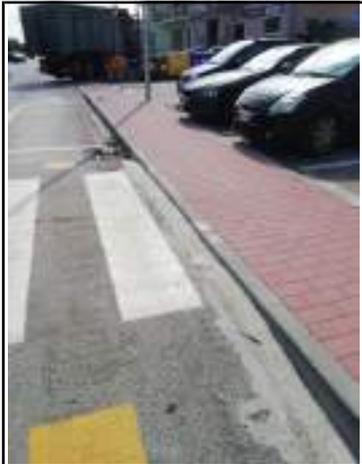
QUADRANTE	QUARTIERE	TIPO
23	Centobuchi	PU
DATA	UBICAZIONE	SCHEDA
26/06/2024	Via Circonvallazione Sud	086

TIPOLOGIA CRITICITÀ	
CR3-03-Assenza segnalazione podotattile dell'attraversamento	
CR2-01-Soglia>2cm	
ANNOTAZIONI CRITICITÀ	
Mancanza di segnalazione podotattile "pericolo valicabile" prima dell'attraversamento pedonale - ml 3,00. Soglia poco superiore ai 2 cm consentiti.

VALUTAZIONE COMPLESSIVA	PRIORITÀ
Accessibilità limitata	MEDIA

SOLUZIONI PRESTAZIONALI			COSTO STIMATO
FAM. SOLUZIONE	COD. SOLUZIONE	ABACO	
Straordinaria	FSP 03	D	285.00 €
Straordinaria	FSP 02	A	860.00 €

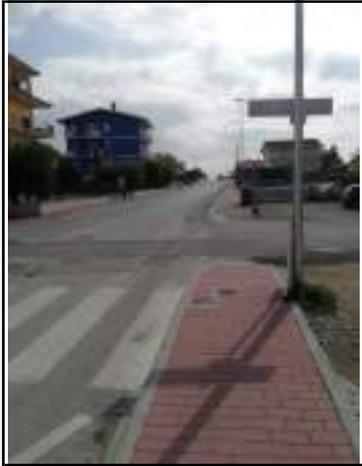
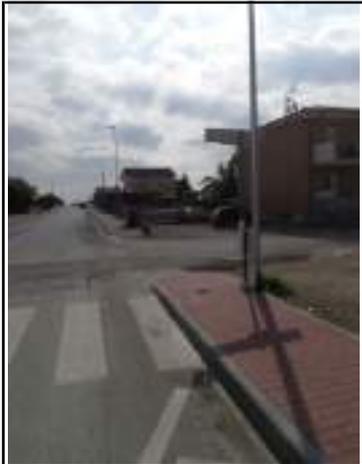
QUADRANTE	QUARTIERE	TIPO
23	Centobuchi	PU
DATA	UBICAZIONE	SCHEDA
26/06/2024	Via Circonvallazione Sud	087

TIPOLOGIA CRITICITÀ
CR3-03-Assenza segnalazione podotattile dell'attraversamento
CR3-02-Assenza segnaletica verticale dell'attraversamento
CR2-11-Assenza scivolo di raccordo
ANNOTAZIONI CRITICITÀ
Mancanza di segnalazione podotattile "pericolo valicabile" prima dell'attraversamento pedonale - ml 3,00. Assenza di scivolo di raccordo e segnaletica verticale dell'attraversamento.

VALUTAZIONE COMPLESSIVA	PRIORITÀ
Accessibilità limitata	MEDIA

SOLUZIONI PRESTAZIONALI			COSTO STIMATO
FAM. SOLUZIONE	COD. SOLUZIONE	ABACO	
Straordinaria	FSP 03	D	285.00 €
Straordinaria	FSP 03	A	115.00 €
Straordinaria	FSP 02	F+G+H+I	270.00 €

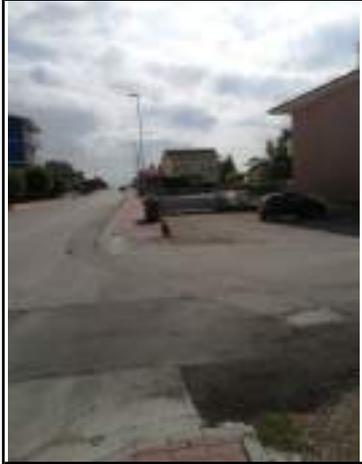
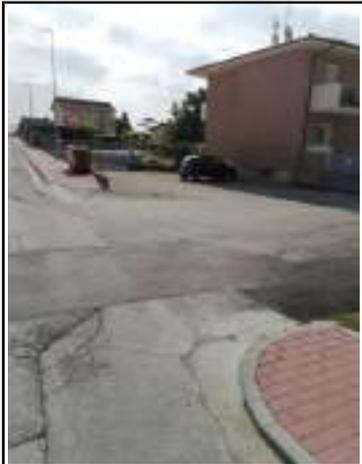
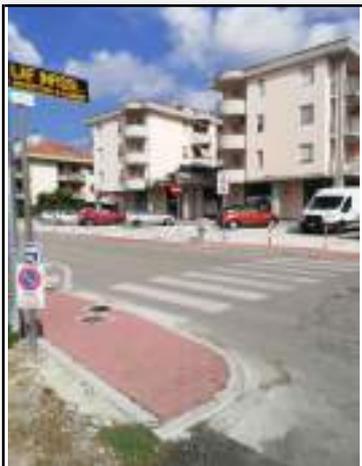
QUADRANTE	QUARTIERE	TIPO
23	Centobuchi	PU
DATA	UBICAZIONE	SCHEDA
26/06/2024	Via Circonvallazione Sud	088

TIPOLOGIA CRITICITÀ	
CR3-01-Attraversamento pedonale inadeguato/pericoloso	
CR2-12-Contropendenza su percorso	
CR1-03-Sconnessioni/buche nella pavimentazione	
ANNOTAZIONI CRITICITÀ	
Attraversamento pericoloso in posizione inadeguata. Da riprogettare tutto il sistema di attraversamento arretrato rispetto alla linea di demarcazione dello STOP.

VALUTAZIONE COMPLESSIVA	PRIORITÀ
Accessibilità limitata	ALTA

SOLUZIONI PRESTAZIONALI			COSTO STIMATO
FAM. SOLUZIONE	COD. SOLUZIONE	ABACO	
Straordinaria	FSP 03	A+B+C	1.500.00 €
Straordinaria	FSP 02	D+E	360.00 €
Straordinaria	FSP 01		165.00 €
NOTE:			2.025.00 €

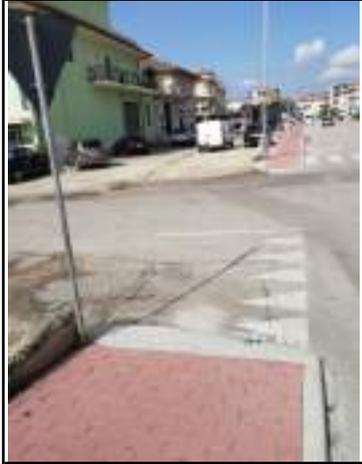
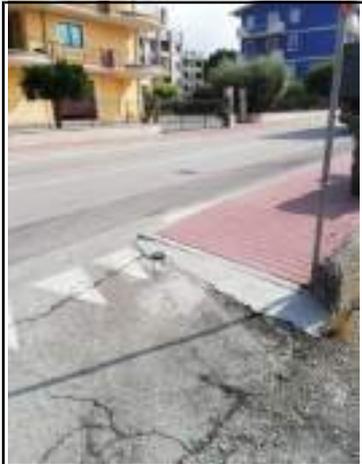
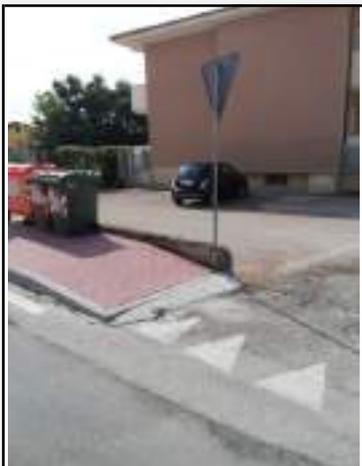
QUADRANTE	QUARTIERE	TIPO
23	Centobuchi	PU
DATA	UBICAZIONE	SCHEDA
26/06/2024	Via Circonvallazione Sud	089

TIPOLOGIA CRITICITÀ
CR3-01-Attraversamento pedonale inadeguato/pericoloso
CR2-12-Contropendenza su percorso
CR1-03-Sconnessioni/buche nella pavimentazione
ANNOTAZIONI CRITICITÀ
Attraversamento pericoloso in posizione inadeguata. Da riprogettare tutto il sistema di attraversamento arretrato rispetto alla linea di demarcazione dello STOP.

VALUTAZIONE COMPLESSIVA	PRIORITÀ
Accessibilità limitata	ALTA

SOLUZIONI PRESTAZIONALI			COSTO STIMATO
FAM. SOLUZIONE	COD. SOLUZIONE	ABACO	
Straordinaria	FSP 03	A+B+C	1.500.00 €
Straordinaria	FSP 02	D+E	360.00 €
Straordinaria	FSP 01		165.00 €
NOTE:			2.025.00 €

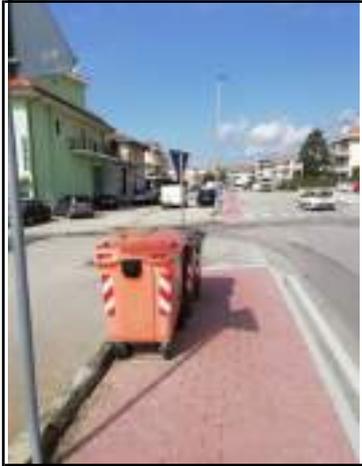
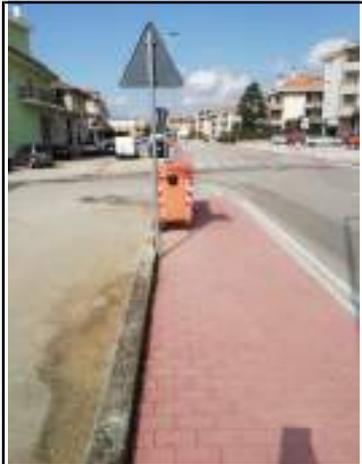
QUADRANTE	QUARTIERE	TIPO
23	Centobuchi	PU
DATA	UBICAZIONE	SCHEDA
26/06/2024	Via Circonvallazione Sud	090

CR9-01-Ostacolo generico

VALUTAZIONE COMPLESSIVA	PRIORITÀ
Accessibilità limitata	BASSA

SOLUZIONI PRESTAZIONALI			COSTO STIMATO
FAM. SOLUZIONE	COD. SOLUZIONE	ABACO	
Ordinaria	FSP 09		115.00 €

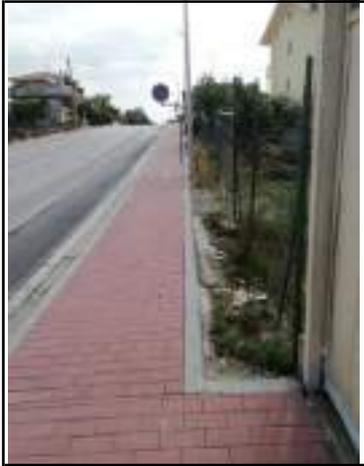
QUADRANTE	QUARTIERE	TIPO
23	Centobuchi	PU
DATA	UBICAZIONE	SCHEDA
26/06/2024	Via Circonvallazione Sud	091

TIPOLOGIA CRITICITÀ
CR2-10-Assenza/inadeguato parapetto su dislivello
CR9-01-Ostacolo generico
ANNOTAZIONI CRITICITÀ

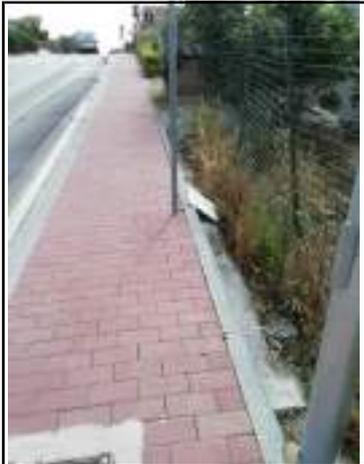
VALUTAZIONE COMPLESSIVA	PRIORITÀ
Accessibilità limitata	BASSA

SOLUZIONI PRESTAZIONALI			COSTO STIMATO
FAM. SOLUZIONE	COD. SOLUZIONE	ABACO	
Straordinaria	FSP 02	M	2.844.00 €
Ordinaria	FSP 09

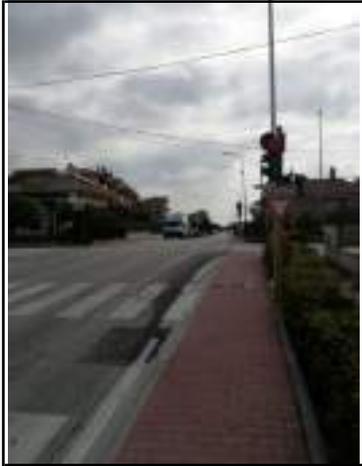
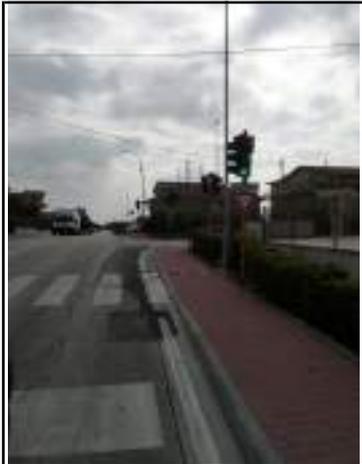
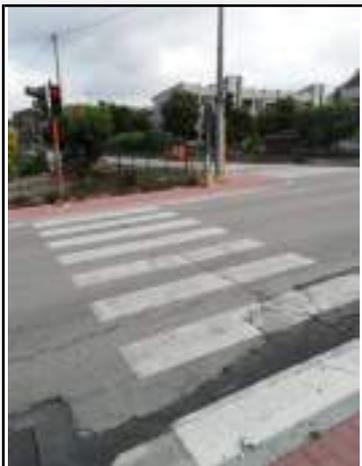
QUADRANTE	QUARTIERE	TIPO
23	Centobuchi	PU
DATA	UBICAZIONE	SCHEDA
26/06/2024	Via Circonvallazione Sud	092

TIPOLOGIA CRITICITÀ
CR3-03-Assenza segnalazione podotattile dell'attraversamento
CR2-01-Soglia>2cm
CR1-03-Sconnessioni/buche nella pavimentazione
ANNOTAZIONI CRITICITÀ
Mancanza di segnalazione podotattile "pericolo valicabile" prima dell'attraversamento pedonale - ml 3,00. Soglia poco superiore ai 2 cm consentiti.

VALUTAZIONE COMPLESSIVA	PRIORITÀ
Accessibilità limitata	MEDIA

SOLUZIONI PRESTAZIONALI			COSTO STIMATO
FAM. SOLUZIONE	COD. SOLUZIONE	ABACO	
Straordinaria	FSP 03	D	190.00 €
Straordinaria	FSP 02	A	860.00 €
Ordinaria	FSP 01		165.00 €
NOTE:			1.215.00 €

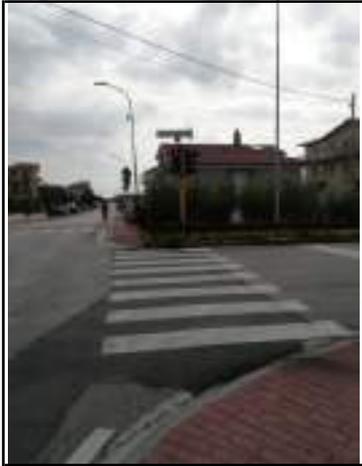
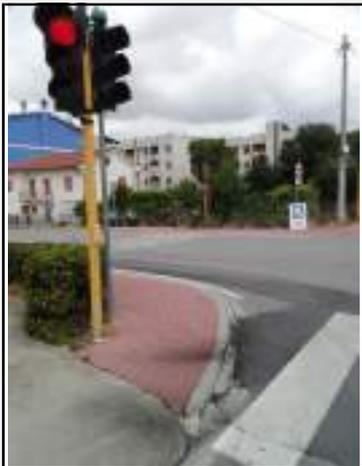
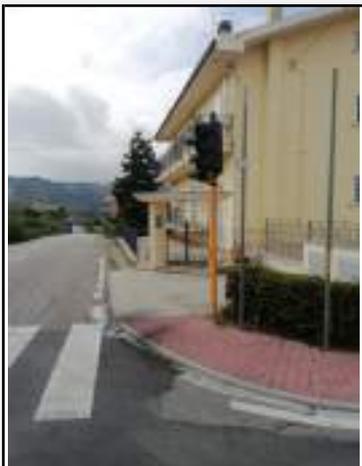
QUADRANTE	QUARTIERE	TIPO
23	Centobuchi	PU
DATA	UBICAZIONE	SCHEDA
26/06/2024	Via 1 Maggio	093

TIPOLOGIA CRITICITÀ
CR3-03-Assenza segnalazione podotattile dell'attraversamento
CR2-01-Soglia>2cm
CR2-12-Contropendenza su percorso
CR1-03-Sconnessioni/buche nella pavimentazione
CR3-01-Attraversamento pedonale inadeguato/pericoloso
ANNOTAZIONI CRITICITÀ
Mancanza di segnalazione podotattile "pericolo valicabile" prima dell'attraversamento pedonale - ml 3,00. Soglia poco superiore ai 2 cm consentiti. Scivoli in contropendenza e sconnessioni tra marciapiede e sede stradale. Da riprogettare tutto il sistema di attraversamento arretrato rispetto alla linea del marciapiede esistente con inserimento di porzioni di percorso pedonale protetto lungo via I maggio.

VALUTAZIONE COMPLESSIVA	PRIORITY
Accessibilità limitata	MEDIA

SOLUZIONI PRESTAZIONALI			COSTO STIMATO
FAM. SOLUZIONE	COD. SOLUZIONE	ABACO	
Straordinaria	FSP 03	D	190.00 €
Straordinaria	FSP 02	A	860.00 €
Straordinaria	FSP 02	D+E	720.00 €
Ordinaria	FSP 01		165.00 €
Straordinaria	FSP 03	A+B+C	1.500.00 €
NOTE:			3.435.00 €

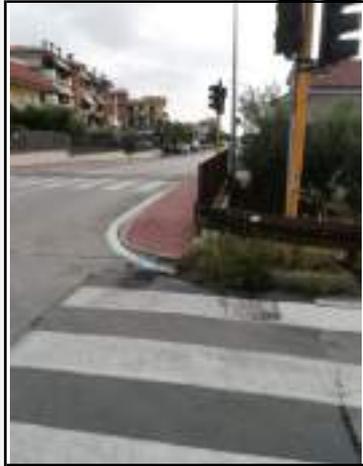
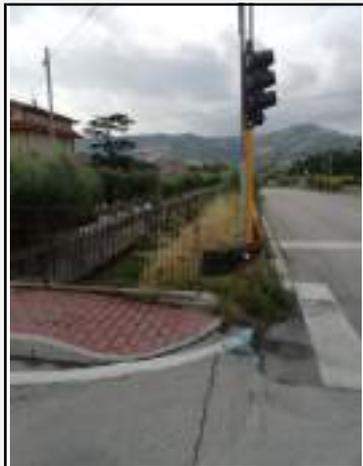
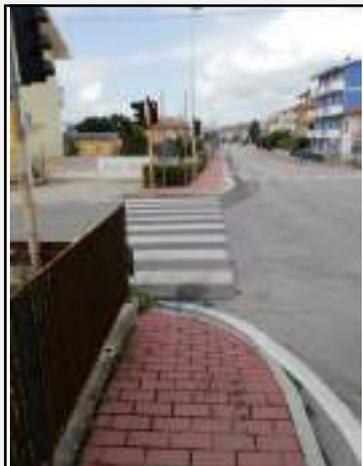
QUADRANTE	QUARTIERE	TIPO
23	Centobuchi	PU
DATA	UBICAZIONE	SCHEDA
26/06/2024	Via 1 Maggio	094

TIPOLOGIA CRITICITÀ
CR3-03-Assenza segnalazione podotattile dell'attraversamento
CR2-14-Scivolo/percorso con pendenza > 8%
CR1-03-Sconnessioni/buche nella pavimentazione
CR3-01-Attraversamento pedonale inadeguato/pericoloso
ANNOTAZIONI CRITICITÀ
Mancanza di segnalazione podotattile "pericolo valicabile" prima dell'attraversamento pedonale - ml 3,00. Pendenza elevata del raccordo e sconnessioni tra marciapiede e sede stradale. Brusco restringimento a causa di ostacolo. Da riprogettare tutto il sistema di attraversamento arretrato rispetto alla linea del marciapiede esistente con inserimento di porzioni di percorso pedonale protetto lungo via I maggio.

VALUTAZIONE COMPLESSIVA	PRIORITÀ
Accessibilità limitata	MEDIA

SOLUZIONI PRESTAZIONALI			COSTO STIMATO
FAM. SOLUZIONE	COD. SOLUZIONE	ABACO	
Straordinaria	FSP 03	D	190.00 €
Straordinaria	FSP 02	A	540.00 €
Ordinaria	FSP 01		165.00 €
Straordinaria	FSP 03	A+B+C	1.500.00 €
NOTE:			2.395.00 €

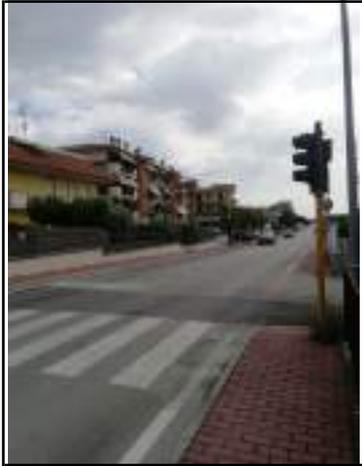
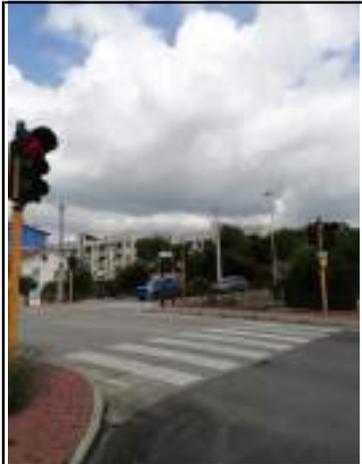
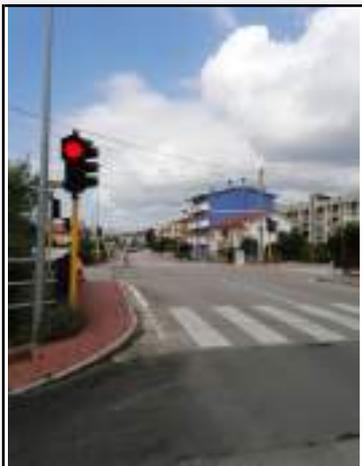
QUADRANTE	QUARTIERE	TIPO
23	Centobuchi	PU
DATA	UBICAZIONE	SCHEDA
26/06/2024	Via Circonvallazione Sud	095

TIPOLOGIA CRITICITÀ	
CR3-03-Assenza segnalazione podotattile dell'attraversamento	
CR2-11-Assenza scivolo di raccordo	
CR8-01-Manutenzione assente/insufficiente	
CR3-01-Attraversamento pedonale inadeguato/pericoloso	
CR5-01-Assenza/carenza segnaletica di orientamento	
ANNOTAZIONI CRITICITÀ	
Mancanza di segnalazione podotattile "pericolo valicabile" prima dell'attraversamento pedonale - ml 3,00. Mancanza di scivolo di raccordo. Percorso sottodimensionato a causa di ostacolo che riduce il passaggio. Da riprogettare tutto il sistema di attraversamento arretrato rispetto alla alla curva. Assenza totale di attraversamento passo carraio lungo via Circonvallazione.

VALUTAZIONE COMPLESSIVA	PRIORITÀ
Accessibilità limitata	MEDIA

SOLUZIONI PRESTAZIONALI			COSTO STIMATO
FAM. SOLUZIONE	COD. SOLUZIONE	ABACO	
Straordinaria	FSP 03	D	285.00 €
Straordinaria	FSP 02	F+G+H+I	360.00 €
Ordinaria	FSP 08		115.00 €
Straordinaria	FSP 03	A+B+C	1.500.00 €
Straordinaria	FSP 05	D	760.00 €
NOTE:			3.020.00 €

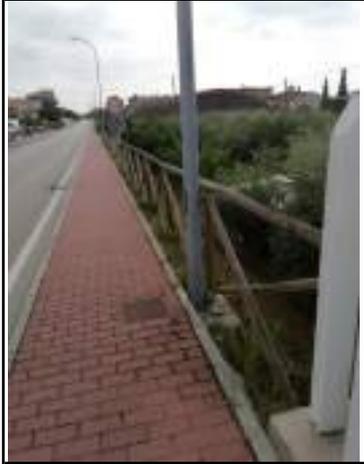
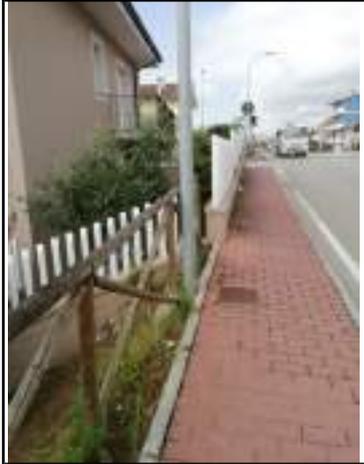
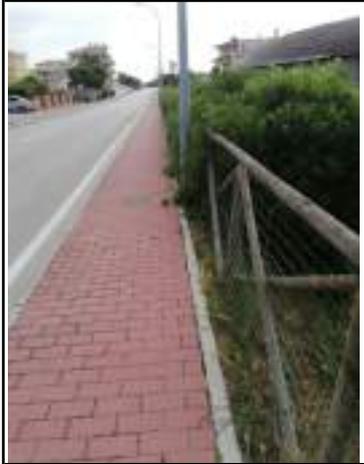
QUADRANTE	QUARTIERE	TIPO
23	Centobuchi	PU
DATA	UBICAZIONE	SCHEDA
26/06/2024	Via Circonvallazione Sud	096

TIPOLOGIA CRITICITÀ	
CR2-10-Assenza/inadeguato parapetto su dislivello	
CR8-01-Manutenzione assente/insufficiente	
ANNOTAZIONI CRITICITÀ	
Parapetto su dislivello inadeguato (136 ml) e manutenzione del verde insufficiente.

VALUTAZIONE COMPLESSIVA	PRIORITÀ
Accessibilità limitata	BASSA

SOLUZIONI PRESTAZIONALI			COSTO STIMATO
FAM. SOLUZIONE	COD. SOLUZIONE	ABACO	
Straordinaria	FSP 02	M	21.488.00 €
Ordinaria	FSP 08		230.00 €

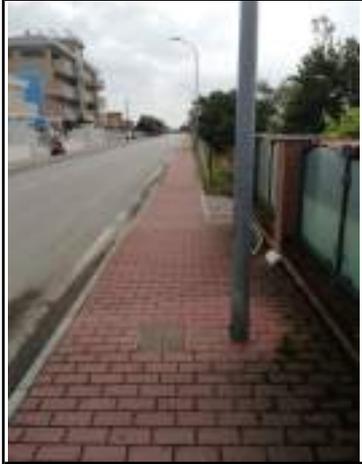
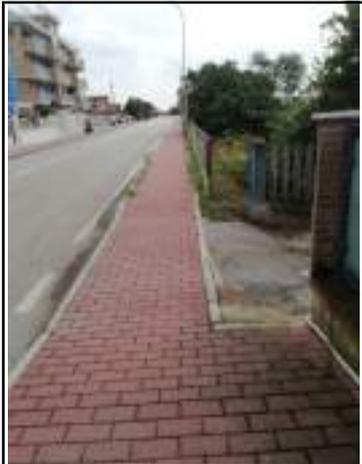
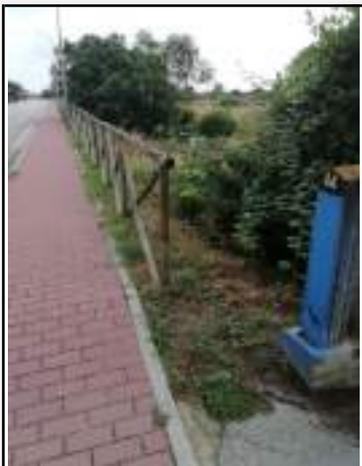
QUADRANTE	QUARTIERE	TIPO
23	Centobuchi	PU
DATA	UBICAZIONE	SCHEDA
26/06/2024	Via Circonvallazione Sud	097

TIPOLOGIA CRITICITÀ
CR9-01-Ostacolo generico
CR2-10-Assenza/inadeguato parapetto su dislivello
CR8-01-Manutenzione assente/insufficiente
ANNOTAZIONI CRITICITÀ
Ostacolo su percorso non segnalato in modo corretto a contrasto cromatico. Parapetto su dislivello inadeguato (113 ml) e manutenzione del verde insufficiente.

VALUTAZIONE COMPLESSIVA	PRIORITÀ
Accessibilità limitata	BASSA

SOLUZIONI PRESTAZIONALI			COSTO STIMATO
FAM. SOLUZIONE	COD. SOLUZIONE	ABACO	
Straordinaria	FSP 05	B	50.00 €
Straordinaria	FSP 02	M	17.854.00 €
Ordinaria	FSP 08		230.00 €

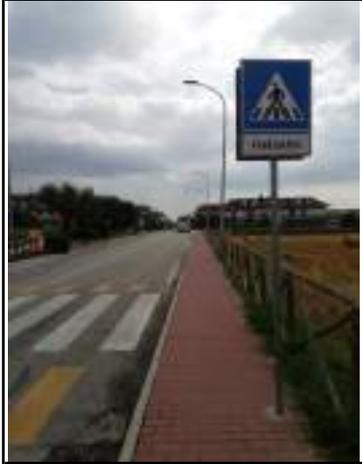
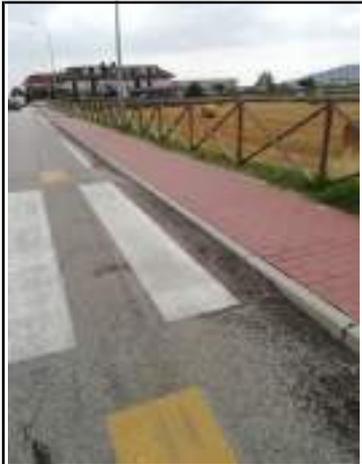
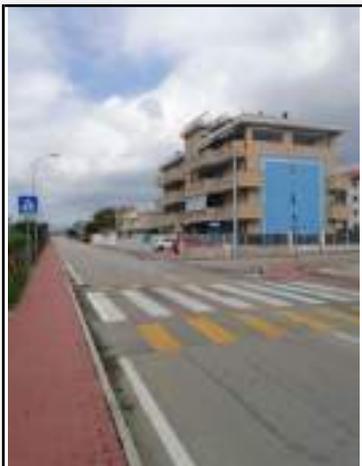
QUADRANTE	QUARTIERE	TIPO
23	Centobuchi	PU
DATA	UBICAZIONE	SCHEDA
26/06/2024	Via Circonvallazione Sud	098

TIPOLOGIA CRITICITÀ
CR3-03-Assenza segnalazione podotattile dell'attraversamento
ANNOTAZIONI CRITICITÀ
Mancanza di segnalazione podotattile "pericolo valicabile" prima dell'attraversamento pedonale - ml 3,00.

VALUTAZIONE COMPLESSIVA	PRIORITÀ
Accessibilità limitata	MEDIA

SOLUZIONI PRESTAZIONALI			COSTO STIMATO
FAM. SOLUZIONE	COD. SOLUZIONE	ABACO	
Straordinaria	FSP 03	D	285.00 €

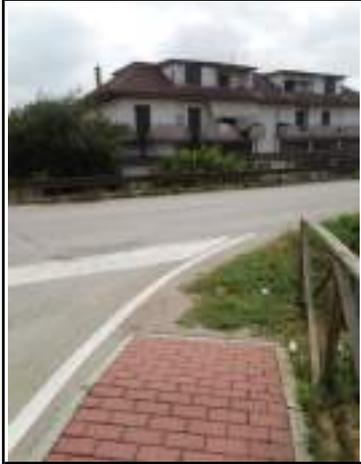
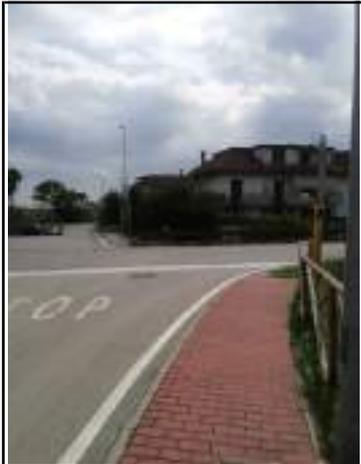
QUADRANTE	QUARTIERE	TIPO
23	Centobuchi	PU
DATA	UBICAZIONE	SCHEDA
26/06/2024	Via Circonvallazione Sud	099

TIPOLOGIA CRITICITÀ
CR1-01-Assenza percorso pedonale protetto
CR2-14-Scivolo/percorso con pendenza > 8%
CR5-03-Assenza guide artificiali/segnaletica podotattile percorso/servizio/dislivello
ANNOTAZIONI CRITICITÀ
Mancanza di segnalazione podotattile alla fine del marciapiede - ml 1,5,00. Pendenza elevata del raccordo e sconnessioni tra marciapiede e sede stradale. Assenza di percorso pedonale protetto. Tratto da progettare.

VALUTAZIONE COMPLESSIVA	PRIORITÀ
Accessibilità limitata	MEDIA

SOLUZIONI PRESTAZIONALI			COSTO STIMATO
FAM. SOLUZIONE	COD. SOLUZIONE	ABACO	
Straordinaria	FSP 01	A+B+C	
Straordinaria	FSP 02	A	540.00 €
Straordinaria	FSP 05	D	142.50 €

NOTE: Da approfondire con progetto specifico **682.50 €**

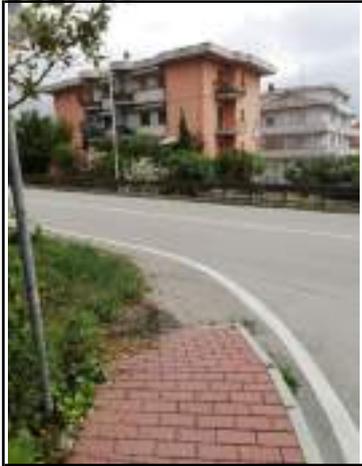
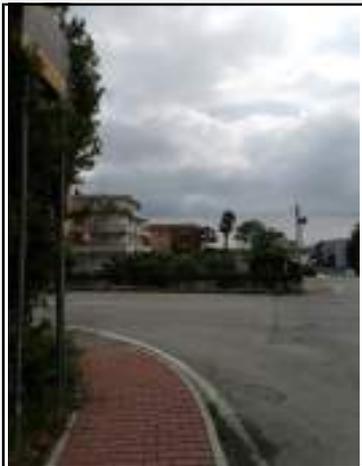
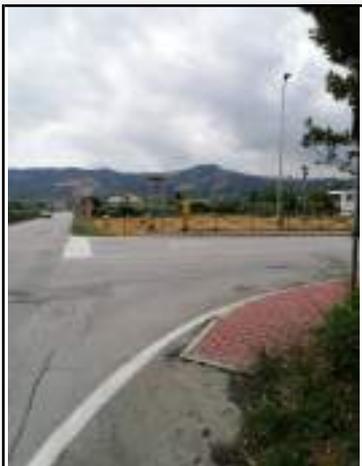
QUADRANTE	QUARTIERE	TIPO
23	Centobuchi	PU
DATA	UBICAZIONE	SCHEDA
26/06/2024	Via Circonvallazione Sud	100

TIPOLOGIA CRITICITÀ
CR1-01-Assenza percorso pedonale protetto
CR2-14-Scivolo/percorso con pendenza > 8%
CR5-03-Assenza guide artificiali/segnaletica podotattile percorso/servizio/dislivello
ANNOTAZIONI CRITICITÀ
Mancanza di segnalazione podotattile alla fine del marciapiede - ml 1,5,00. Pendenza elevata del raccordo e sconnessioni tra marciapiede e sede stradale. Assenza di percorso pedonale protetto. Tratto da progettare.

VALUTAZIONE COMPLESSIVA	PRIORITÀ
Accessibilità limitata	MEDIA

SOLUZIONI PRESTAZIONALI			COSTO STIMATO
FAM. SOLUZIONE	COD. SOLUZIONE	ABACO	
Straordinaria	FSP 01	A+B+C	
Straordinaria	FSP 02	A	540.00 €
Straordinaria	FSP 05	D	142.50 €
NOTE: Da approfondire con progetto specifico			682.50 €

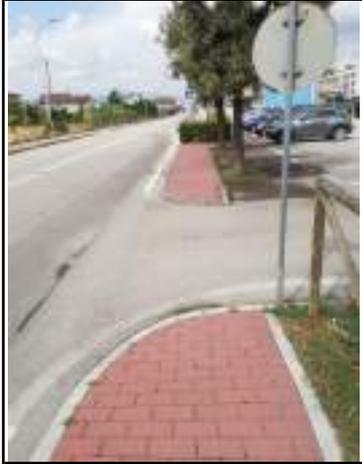
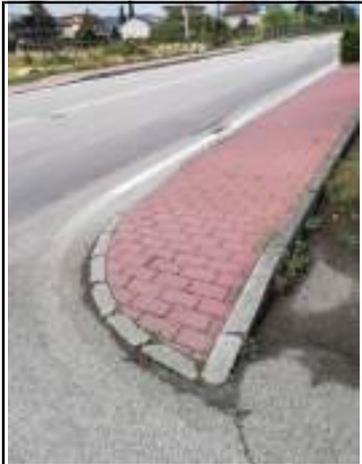
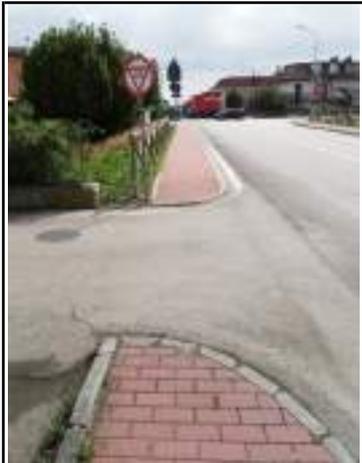
QUADRANTE	QUARTIERE	TIPO
23	Centobuchi	PU
DATA	UBICAZIONE	SCHEDA
26/06/2024	Via Circonvallazione Sud	101

TIPOLOGIA CRITICITÀ
CR3-03-Assenza segnalazione podotattile dell'attraversamento
CR2-10-Assenza/inadeguato parapetto su dislivello/percorso
ANNOTAZIONI CRITICITÀ
Mancanza di segnalazione podotattile "pericolo valicabile" prima dell'attraversamento pedonale - ml 3,00 totale (ambo i lati). Il parapetto esistente a protezione dal dislivello risulta inadeguato

VALUTAZIONE COMPLESSIVA	PRIORITÀ
Accessibilità limitata	ALTA

SOLUZIONI PRESTAZIONALI			COSTO STIMATO
FAM. SOLUZIONE	COD. SOLUZIONE	ABACO	
Straordinaria	FSP 03	D	285.00 €
Straordinaria	FSP 02	M	2.844.00 €

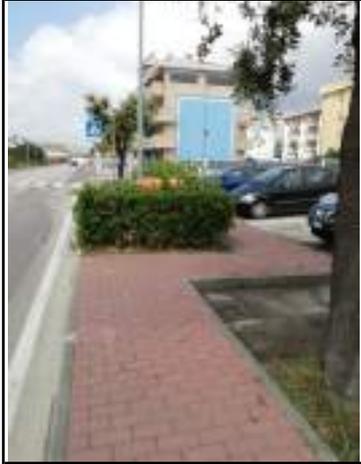
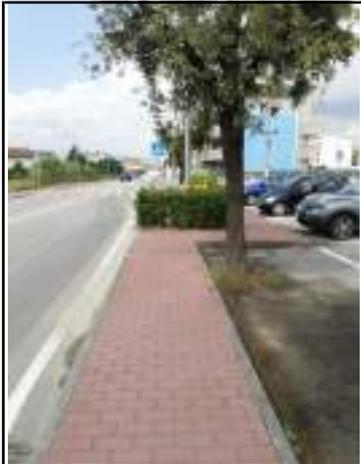
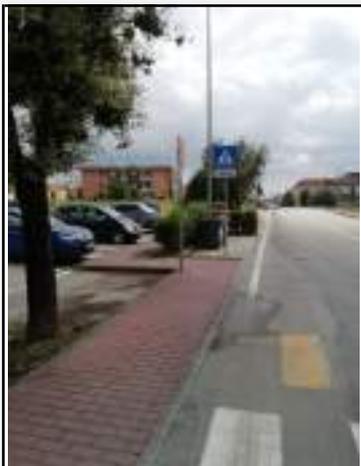
QUADRANTE	QUARTIERE	TIPO
23	Centobuchi	PU
DATA	UBICAZIONE	SCHEDA
26/06/2024	Via Circonvallazione Sud	102

TIPOLOGIA CRITICITÀ
CR5-03-Assenza guide artificiali/segnaletica podotattile percorso/servizio/dislivello
CR9-01-Ostacolo generico
ANNOTAZIONI CRITICITÀ
La siepe sul percorso non presenta segnaletica podotattile per permettere l'aggiramento dell'ostacolo.

VALUTAZIONE COMPLESSIVA	PRIORITÀ
Accessibilità limitata	MEDIA

SOLUZIONI PRESTAZIONALI			COSTO STIMATO
FAM. SOLUZIONE	COD. SOLUZIONE	ABACO	
Straordinaria	FSP 05	B	2.375.00 €

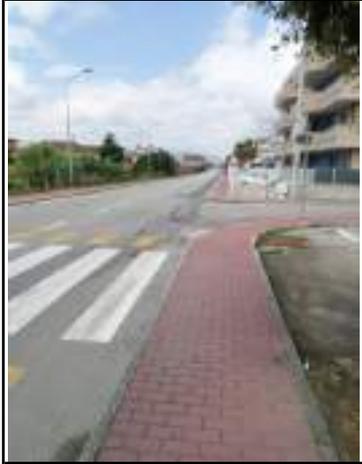
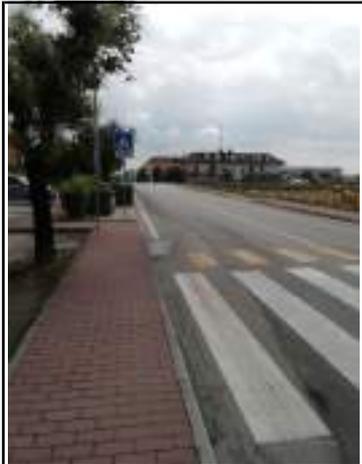
QUADRANTE	QUARTIERE	TIPO
23	Centobuchi	PU
DATA	UBICAZIONE	SCHEDA
26/06/2024	Via Circonvallazione Sud	103

TIPOLOGIA CRITICITÀ	
CR3-03-Assenza segnalazione podotattile dell'attraversamento	
ANNOTAZIONI CRITICITÀ	
Mancanza di segnalazione podotattile "pericolo valicabile" prima dell'attraversamento pedonale - ml 3,00 totale (solo un lato). (Per lato opposto vedi scheda 98)

VALUTAZIONE COMPLESSIVA	PRIORITÀ
Accessibilità limitata	ALTA

SOLUZIONI PRESTAZIONALI			COSTO STIMATO
FAM. SOLUZIONE	COD. SOLUZIONE	ABACO	
Straordinaria	FSP 03	D	285.00 €

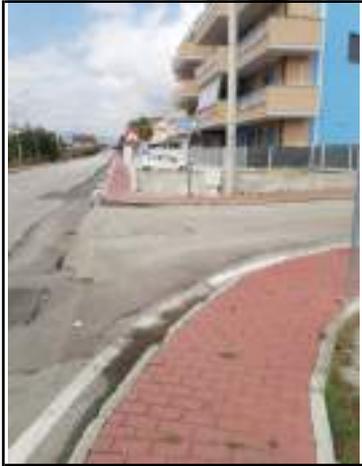
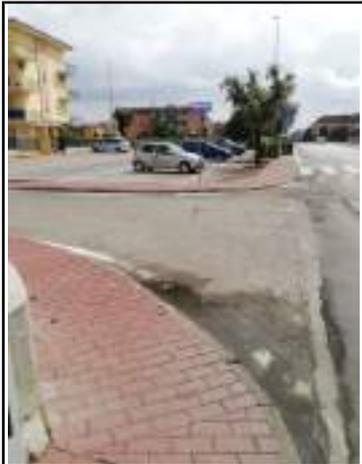
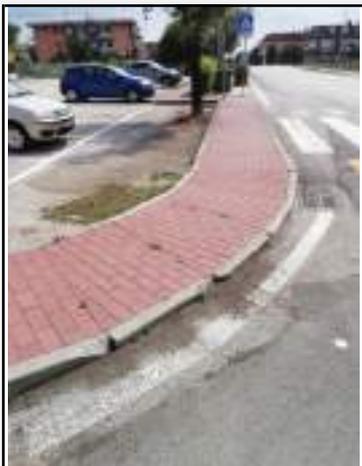
QUADRANTE	QUARTIERE	TIPO
23	Centobuchi	PU
DATA	UBICAZIONE	SCHEDA
26/06/2024	Via Circonvallazione Sud	104

TIPOLOGIA CRITICITÀ
CR1-03-Sconnessioni/buche nella pavimentazione
CR2-10-Assenza/inadeguato parapetto su dislivello/percorso
ANNOTAZIONI CRITICITÀ
Si consigliano parapetti ambo i lati per obbligare i pedoni a imboccare l'attraversamento idoneo (ml 15 tot ambo i lati). Da effettuare manutenzione su marciapiede.

VALUTAZIONE COMPLESSIVA	PRIORITÀ
Accessibilità limitata	ALTA

SOLUZIONI PRESTAZIONALI			COSTO STIMATO
FAM. SOLUZIONE	COD. SOLUZIONE	ABACO	
Ordinaria	FSP 08		165.00 €
Straordinaria	FSP 02	M	2.370.00 €

NOTE: Da approfondire con progetto specifico	2.535.00 €
--	-------------------

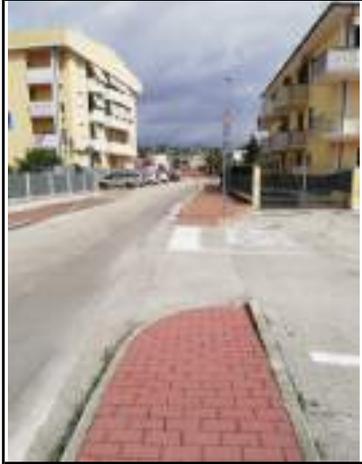
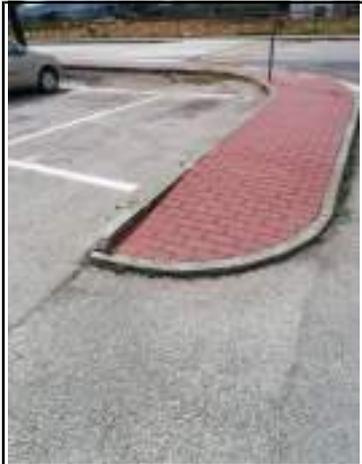
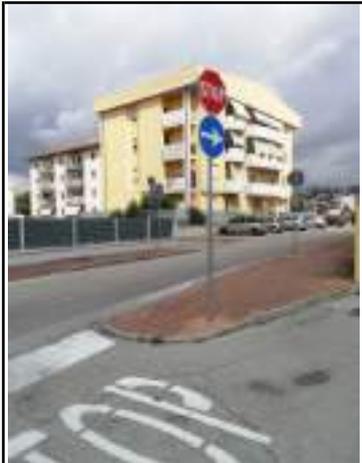
QUADRANTE	QUARTIERE	TIPO
22	Centobuchi	PU
DATA	UBICAZIONE	SCHEDA
26/06/2024	Da definire	105

TIPOLOGIA CRITICITÀ
CR3-03-Assenza segnalazione podotattile dell'attraversamento
ANNOTAZIONI CRITICITÀ
Mancanza di segnalazione podotattile "pericolo valicabile" prima dell'attraversamento pedonale - ml 3,00 totale (ambo i lati).

VALUTAZIONE COMPLESSIVA	PRIORITÀ
Accessibilità limitata	ALTA

SOLUZIONI PRESTAZIONALI			COSTO STIMATO
FAM. SOLUZIONE	COD. SOLUZIONE	ABACO	
Straordinaria	FSP 03	D	285.00 €

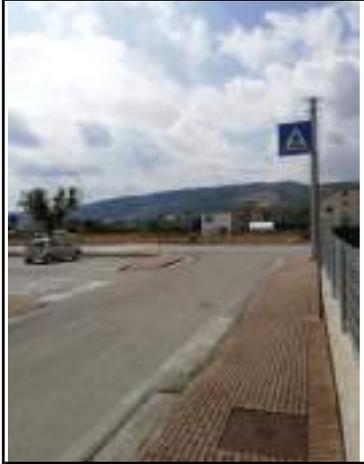
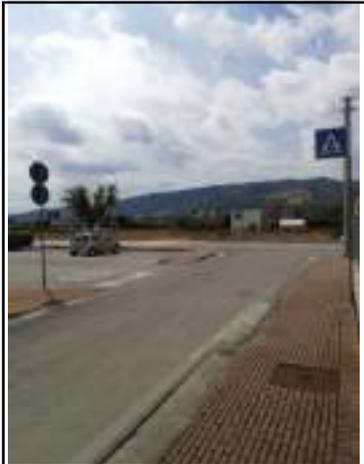
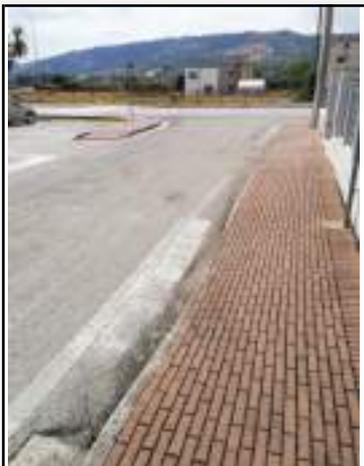
QUADRANTE	QUARTIERE	TIPO
23	Centobuchi	PU
DATA	UBICAZIONE	SCHEDA
26/06/2024	Da definire	106

TIPOLOGIA CRITICITÀ
CR3-03-Assenza segnalazione podotattile dell'attraversamento
CR2-12-Contropendenza su percorso
ANNOTAZIONI CRITICITÀ
Mancanza di segnalazione podotattile "pericolo valicabile" prima dell'attraversamento pedonale - ml 6,00 totale (ambo i lati). Contropendenza su percorso che richiede sistemazione del marciapiede con pendenze corrette e relativa segnalazione di dislivello con podotattile

VALUTAZIONE COMPLESSIVA	PRIORITÀ
Accessibilità limitata	ALTA

SOLUZIONI PRESTAZIONALI			COSTO STIMATO
FAM. SOLUZIONE	COD. SOLUZIONE	ABACO	
Straordinaria	FSP 03	D	570.00 €
Straordinaria	FSP 02	C+G	1.800.00 €
NOTE:			2.370.00 €

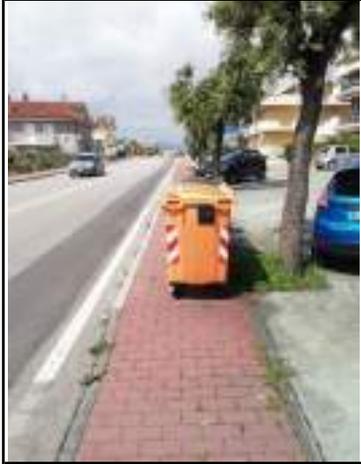
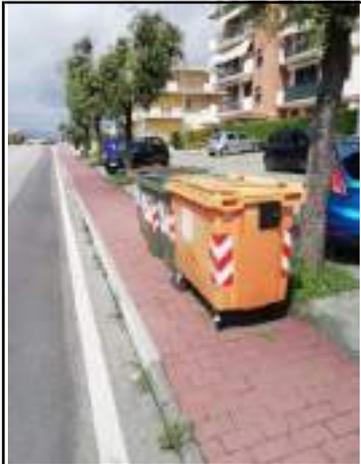
QUADRANTE	QUARTIERE	TIPO
23	Centobuchi	PU
DATA	UBICAZIONE	SCHEDA
26/06/2024	Via Circonvallazione Sud	107

TIPOLOGIA CRITICITÀ	
CR9-01-Ostacolo generico	
ANNOTAZIONI CRITICITÀ	
Cassonetti da riposizionare per non ostacolare il passaggio pedonale

VALUTAZIONE COMPLESSIVA	PRIORITÀ
Accessibilità limitata	BASSA

SOLUZIONI PRESTAZIONALI			COSTO STIMATO
FAM. SOLUZIONE	COD. SOLUZIONE	ABACO	
Ordinaria	FSP 09		- €

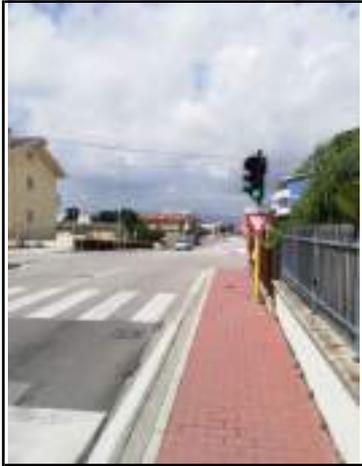
QUADRANTE	QUARTIERE	TIPO
23	Centobuchi	PU
DATA	UBICAZIONE	SCHEDA
26/06/2024	Via Circonvallazione Sud	108

TIPOLOGIA CRITICITÀ
CR3-03-Assenza segnalazione podotattile dell'attraversamento
CR2-11-Assenza/carenza scivolo di raccordo
CR3-02-Assenza/carenza segnaletica verticale dell'attraversamento
ANNOTAZIONI CRITICITÀ
Mancanza di segnalazione podotattile "pericolo valicabile" prima dell'attraversamento pedonale - ml 3,00 totale (solo un lato). Da completare con le opportune rampe di raccordo del dislivello realizzate senza contropendenze. Mancano cartelli attraversamento (x2) (Per lato opposto vedi scheda 95)

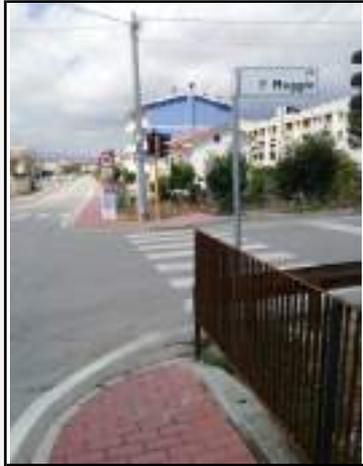
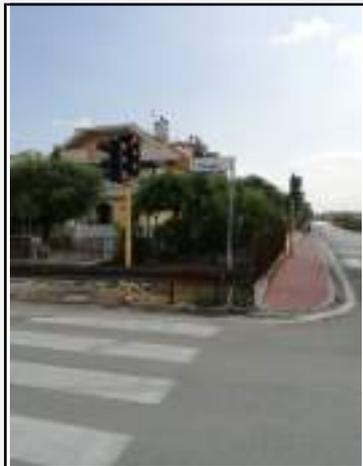
QUADRANTE	QUARTIERE	TIPO
23	Centobuchi	PU
DATA	UBICAZIONE	SCHEDA
26/06/2024	Via 1 Maggio	109

TIPOLOGIA CRITICITÀ
CR3-01-Attraversamento pedonale inadeguato/pericoloso
CR5-03-Assenza guide artificiali/segnaletica podotattile percorso/servizio/dislivello
CR3-03-Assenza segnalazione podotattile dell'attraversamento
CR3-02-Assenza/carenza segnaletica verticale dell'attraversamento
CR2-10-Assenza/inadeguato parapetto su dislivello/percorso
ANNOTAZIONI CRITICITÀ
Attraversamento pericoloso per assenza totale di marciapiede (ml 5,00) e assenza di parapetti su entrambi i lati raggiungere in sicurezza l'attraversamento (ml 15,00 tot ambo i lati). Mancanza di segnalazione podotattile "pericolo valicabile" prima dell'attraversamento pedonale - ml 6,00 totale (ambo i lati). Mancano cartelli attraversamento (x2)

VALUTAZIONE COMPLESSIVA	PRIORITÀ
Accessibilità limitata	ALTA

SOLUZIONI PRESTAZIONALI			COSTO STIMATO
FAM. SOLUZIONE	COD. SOLUZIONE	ABACO	
Straordinaria	FSP 01	A+B+C	900.00 €
Straordinaria	FSP 05	C	665.00 €
Straordinaria	FSP 03	D	570.00 €
Ordinario	FSP 03	A	230.00 €
Straordinaria	FSP 02	M	2.370.00 €
NOTE: Da approfondire con progetto specifico			4.735.00 €

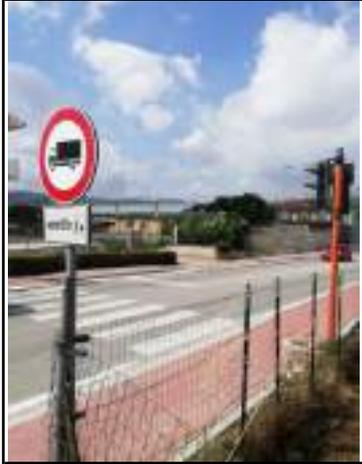
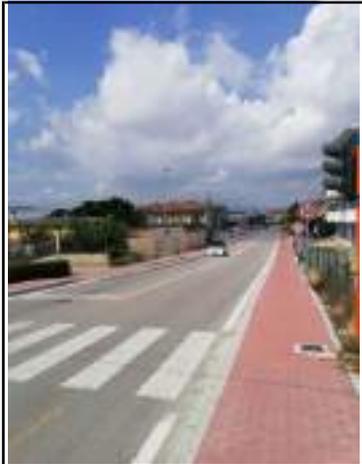
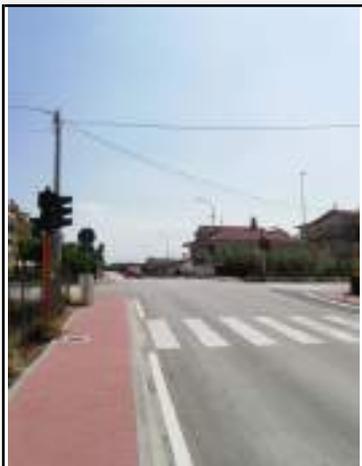
QUADRANTE	QUARTIERE	TIPO
23	Centobuchi	PU
DATA	UBICAZIONE	SCHEDA
26/06/2024	Via Circonvallazione Sud	110

TIPOLOGIA CRITICITÀ	
CR3-03-Assenza segnalazione podotattile dell'attraversamento	
CR3-02-Assenza/carenza segnaletica verticale dell'attraversamento	
ANNOTAZIONI CRITICITÀ	
Mancanza di segnalazione podotattile "pericolo valicabile" prima dell'attraversamento pedonale - ml 6,00 totale (ambo i lati). Mancano cartelli attraversamento (x2)

VALUTAZIONE COMPLESSIVA	PRIORITÀ
Accessibilità limitata	ALTA

SOLUZIONI PRESTAZIONALI			COSTO STIMATO
FAM. SOLUZIONE	COD. SOLUZIONE	ABACO	
Straordinaria	FSP 03	D	570.00 €
Ordinario	FSP 03	A	230.00 €

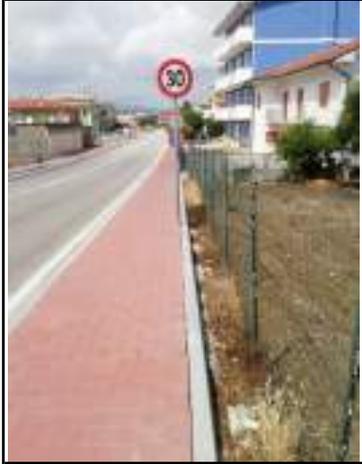
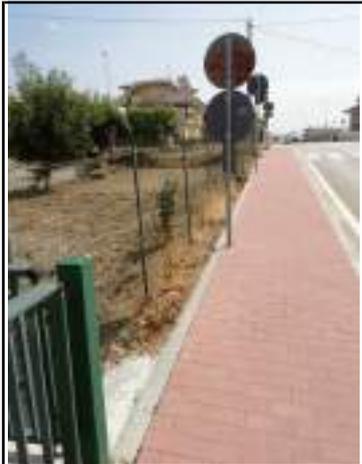
QUADRANTE	QUARTIERE	TIPO
23	Centobuchi	PU
DATA	UBICAZIONE	SCHEDA
26/06/2024	Via Circonvallazione Sud	111

TIPOLOGIA CRITICITÀ	
CR2-10-Assenza/inadeguato parapetto su dislivello/percorso	
ANNOTAZIONI CRITICITÀ	
Parapetto laterale inadeguato (ml 22,00)

VALUTAZIONE COMPLESSIVA	PRIORITÀ
Accessibilità limitata	MEDIA

SOLUZIONI PRESTAZIONALI			COSTO STIMATO
FAM. SOLUZIONE	COD. SOLUZIONE	ABACO	
Straordinaria	FSP 02	M	3.476.00 €

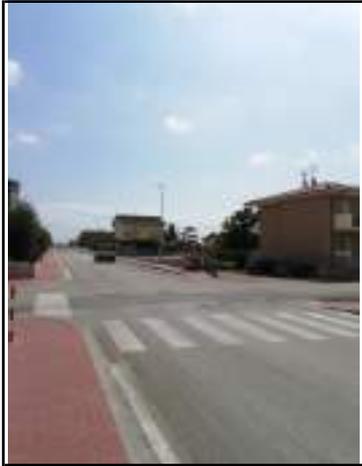
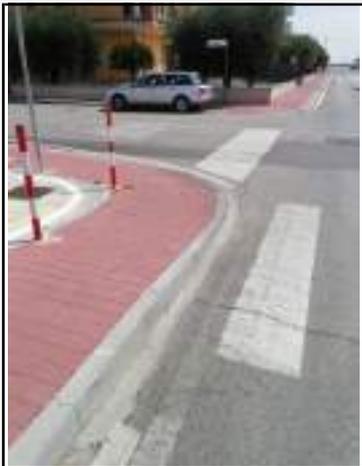
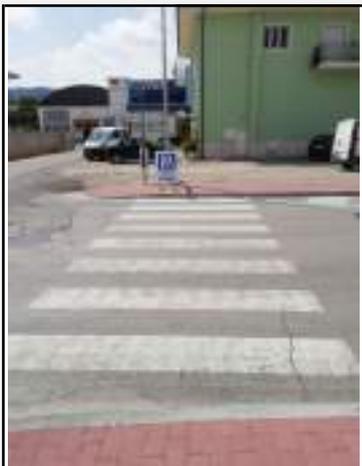
QUADRANTE	QUARTIERE	TIPO
23	Centobuchi	PU
DATA	UBICAZIONE	SCHEDA
26/06/2024	Via Circonvallazione Sud	112

TIPOLOGIA CRITICITÀ
CR3-03-Assenza segnalazione podotattile dell'attraversamento
CR3-02-Assenza/carenza segnaletica verticale dell'attraversamento
CR2-11-Assenza/carenza scivolo di raccordo
ANNOTAZIONI CRITICITÀ
Mancanza di segnalazione podotattile "pericolo valicabile" prima dell'attraversamento pedonale - ml 6,00 totale (ambo i lati). Scivolo di raccordo inadeguato su un lato e assente sull'altro (ml 8,00 tot ambo i lati). Mancano cartelli attraversamento (x2)

VALUTAZIONE COMPLESSIVA	PRIORITÀ
Accessibilità limitata	ALTA

SOLUZIONI PRESTAZIONALI			COSTO STIMATO
FAM. SOLUZIONE	COD. SOLUZIONE	ABACO	
Straordinaria	FSP 03	D	570.00 €
Ordinario	FSP 03	A	230.00 €
Straordinaria	FSP 02	F+G+H+I	1.440.00 €
NOTE:			2.240.00 €
