**COMUNE DI MONTEPRANDONE
PROVINCIA DI ASCOLI PICENO**

DGR N. 320/2023 DDS N. 61/CDI/ 2023. FINANZIAMENTO STATALE DI CUI AL DPCM 10 OTTOBRE 2022 FINALIZZATO AD INCENTIVARE LA PROGETTAZIONE DEI PIANI PER L'ELIMINAZIONE DELLE BARRIERE ARCHITETTONICHE (P.E.B.A.) (CIG) B0D4F369CF

A3a

**SCHEDE CRITICITA'
RILIEVO PUNTUALE (PU)**

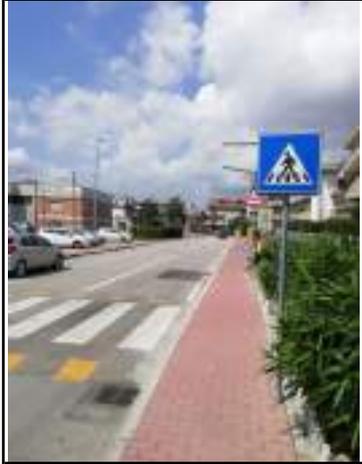
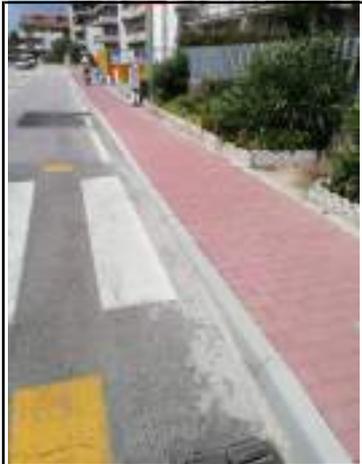
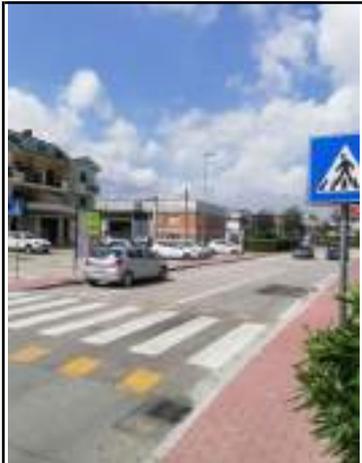
QUADRANTE	QUARTIERE	TIPO
23	Centobuchi	PU
DATA	UBICAZIONE	SCHEDA
26/06/2024	Via Circonvallazione Sud	113

TIPOLOGIA CRITICITÀ
CR3-03-Assenza segnalazione podotattile dell'attraversamento
CR2-11-Assenza/carenza scivolo di raccordo
ANNOTAZIONI CRITICITÀ
Mancanza di segnalazione podotattile "pericolo valicabile" prima dell'attraversamento pedonale - ml 6,00 totale (ambo i lati). Raccordo da perfezionare per portare a stesso livello dosso e marciapiede (ml 8,00 tot ambo i lati)

VALUTAZIONE COMPLESSIVA	PRIORITÀ
Accessibilità limitata	ALTA

SOLUZIONI PRESTAZIONALI			COSTO STIMATO
FAM. SOLUZIONE	COD. SOLUZIONE	ABACO	
Straordinaria	FSP 03	D	570.00 €
Straordinaria	FSP 02	F+G+H+I	1.440.00 €

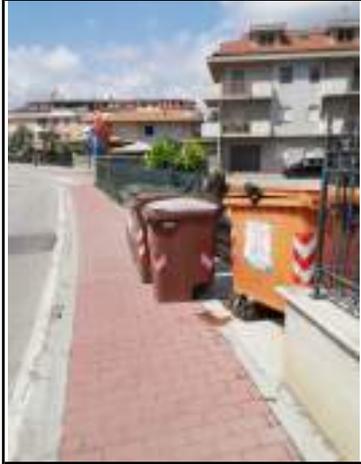
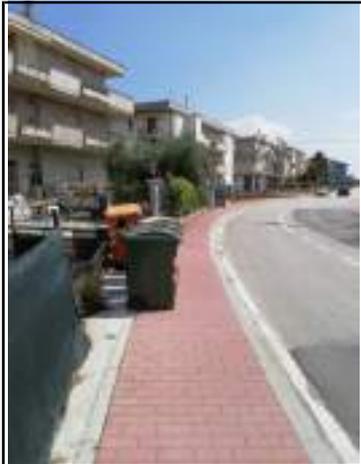
QUADRANTE	QUARTIERE	TIPO
23	Centobuchi	PU
DATA	UBICAZIONE	SCHEDA
26/06/2024	Via Circonvallazione Sud	114

TIPOLOGIA CRITICITÀ	
CR9-01-Ostacolo generico	
ANNOTAZIONI CRITICITÀ	
Cassonetti da riposizionare per non ostacolare il passaggio pedonale

VALUTAZIONE COMPLESSIVA	PRIORITÀ
Accessibilità limitata	BASSA

SOLUZIONI PRESTAZIONALI			COSTO STIMATO
FAM. SOLUZIONE	COD. SOLUZIONE	ABACO	
Ordinaria	FSP 09		- €

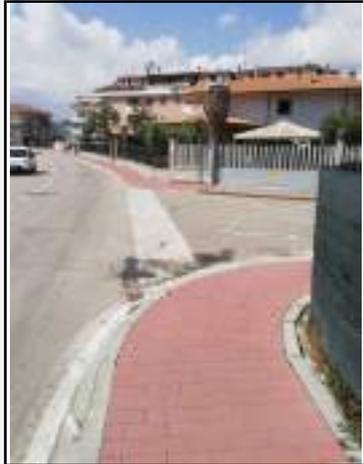
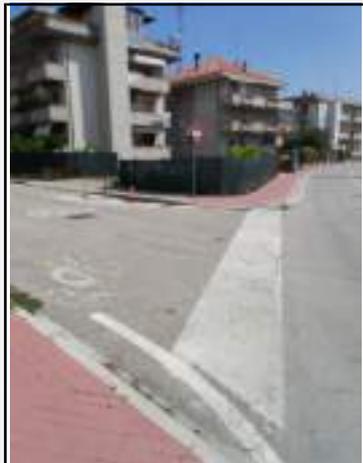
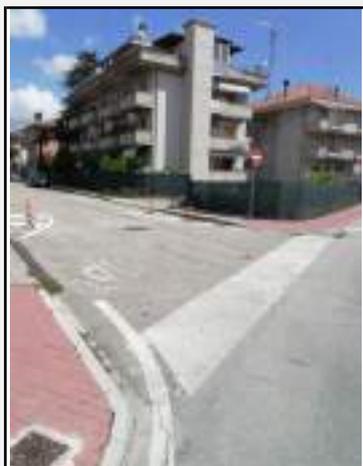
QUADRANTE	QUARTIERE	TIPO
23	Centobuchi	PU
DATA	UBICAZIONE	SCHEDA
26/06/2024	Via Circonvallazione Sud	115

TIPOLOGIA CRITICITÀ
CR3-01-Attraversamento pedonale inadeguato/pericoloso
CR2-10-Assenza/inadeguato parapetto su dislivello/percorso
CR3-03-Assenza segnalazione podotattile dell'attraversamento
CR3-02-Assenza/carenza segnaletica verticale dell'attraversamento
CR2-11-Assenza/carenza scivolo di raccordo
ANNOTAZIONI CRITICITÀ
Attraversamento pericoloso per assenza totale di segnalazioni. Si consiglia di posizionare l'attraversamento dopo la curva del marciapiede. A tal fine si dovrà prevedere il raccordo del marciapiede con il piano stradale (ml 8,00 tot ambo i lati). Saranno necessari parapetti per convogliare il traffico pedonale in curva per impedire l'attraversamento (ml 15,00 tot ambo i lati). Da realizzare segnalazione podotattile "pericolo valicabile" prima dell'attraversamento pedonale - ml 6,00 totale (ambo i lati). Da installare cartelli attraversamento (x2)

VALUTAZIONE COMPLESSIVA	PRIORITÀ
Accessibilità limitata	ALTA

SOLUZIONI PRESTAZIONALI			COSTO STIMATO
FAM. SOLUZIONE	COD. SOLUZIONE	ABACO	
Straordinaria	FSP 02	M	2.370.00 €
Straordinaria	FSP 03	D	570.00 €
Straordinaria	FSP 03	A	230.00 €
Straordinaria	FSP 02	F+G+H+I	1.440.00 €
NOTE:			4.610.00 €

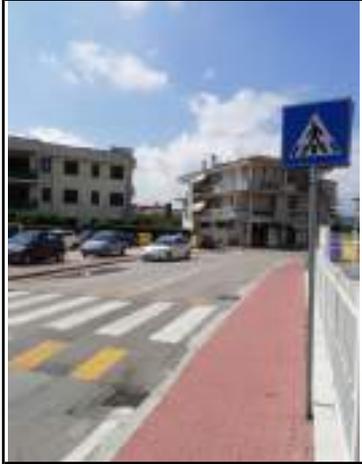
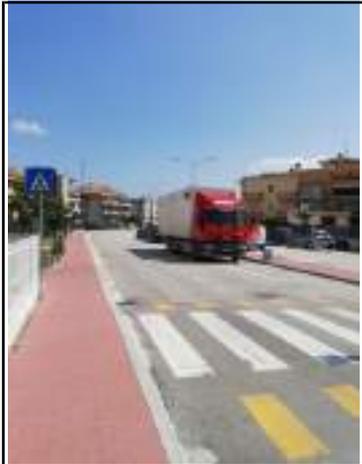
QUADRANTE	QUARTIERE	TIPO
23	Centobuchi	PU
DATA	UBICAZIONE	SCHEDA
26/06/2024	Via Circonvallazione Sud	116

TIPOLOGIA CRITICITÀ	
CR3-03-Assenza segnalazione podotattile dell'attraversamento	
ANNOTAZIONI CRITICITÀ	
Mancanza segnalazione podotattile "pericolo valicabile" prima dell'attraversamento pedonale - ml 6,00 totale (ambo i lati).

VALUTAZIONE COMPLESSIVA	PRIORITÀ
Accessibilità limitata	ALTA

SOLUZIONI PRESTAZIONALI			COSTO STIMATO
FAM. SOLUZIONE	COD. SOLUZIONE	ABACO	
Straordinaria	FSP 03	D	570.00 €

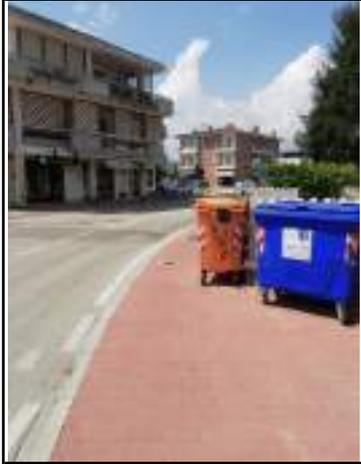
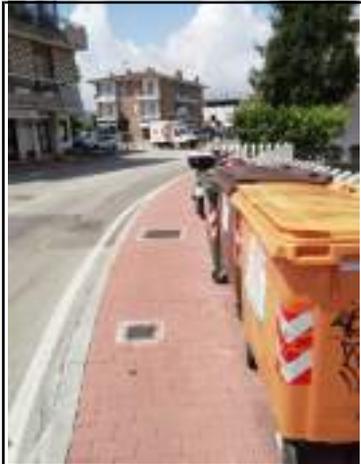
QUADRANTE	QUARTIERE	TIPO
23	Centobuchi	PU
DATA	UBICAZIONE	SCHEDA
26/06/2024	Via Circonvallazione Sud	117

TIPOLOGIA CRITICITÀ	
CR9-01-Ostacolo generico	
ANNOTAZIONI CRITICITÀ	
Cassonetti da riposizionare per non ostacolare il passaggio pedonale

VALUTAZIONE COMPLESSIVA	PRIORITÀ
Accessibilità limitata	BASSA

SOLUZIONI PRESTAZIONALI			COSTO STIMATO
FAM. SOLUZIONE	COD. SOLUZIONE	ABACO	
Ordinaria	FSP 01	A+B+C	- €

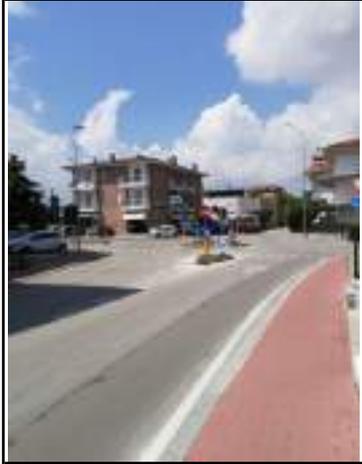
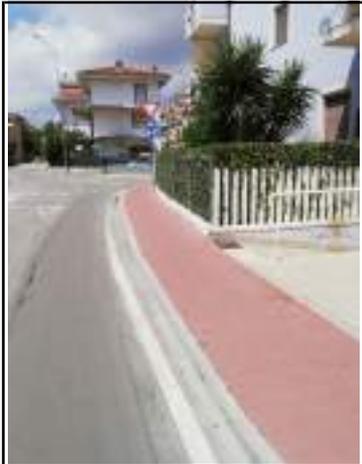
QUADRANTE	QUARTIERE	TIPO
23	Centobuchi	PU
DATA	UBICAZIONE	SCHEDA
26/06/2024	Via Circonvallazione Sud	118

TIPOLOGIA CRITICITÀ	
CR3-01-Attraversamento pedonale inadeguato/pericoloso	
CR3-02-Assenza/carenza segnaletica verticale dell'attraversamento	
CR3-03-Assenza segnalazione podotattile dell'attraversamento	
ANNOTAZIONI CRITICITÀ	
Attraversamento pedonale non segnalato con opportune strisce pedonali. Sarebbe da integrare con segnalazione podotattile "pericolo valicabile" prima dell'attraversamento pedonale - ml 3,00 totale (solo un lato). Manca cartello attraversamento. (Per lato opposto vedi scheda 119)

VALUTAZIONE COMPLESSIVA	PRIORITÀ
Accessibilità limitata	ALTA

SOLUZIONI PRESTAZIONALI			COSTO STIMATO
FAM. SOLUZIONE	COD. SOLUZIONE	ABACO	
Ordinario	FSP 03	A	115.00 €
Ordinario	FSP 03	A	115.00 €
Straordinaria	FSP 03	D	285.00 €

NOTE: Da approfondire con progetto specifico	515.00 €
--	-----------------

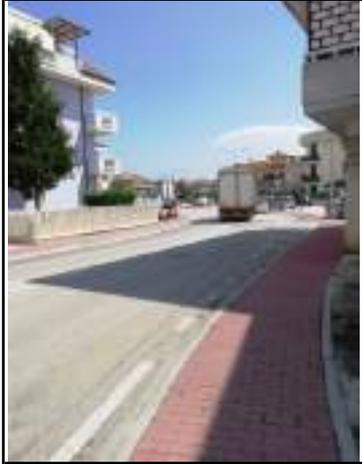
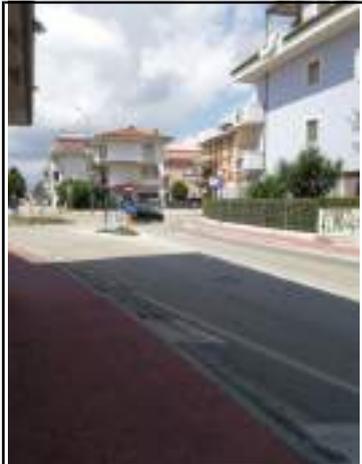
QUADRANTE	QUARTIERE	TIPO
22	Centobuchi	PU
DATA	UBICAZIONE	SCHEDA
26/06/2024	Via Circonvallazione Sud	119

TIPOLOGIA CRITICITÀ	
CR3-01-Attraversamento pedonale inadeguato/pericoloso	
CR3-03-Assenza segnalazione podotattile dell'attraversamento	
CR3-02-Assenza/carenza segnaletica verticale dell'attraversamento	
ANNOTAZIONI CRITICITÀ	
Attraversamento pedonale non segnalato con opportune strisce pedonali. Sarebbe da integrare con segnalazione podotattile "pericolo valicabile" prima dell'attraversamento pedonale - ml 3,00 totale (solo un lato). Manca cartello attraversamento. (Per lato opposto vedi scheda 118)

VALUTAZIONE COMPLESSIVA	PRIORITÀ
Accessibilità limitata	ALTA

SOLUZIONI PRESTAZIONALI			COSTO STIMATO
FAM. SOLUZIONE	COD. SOLUZIONE	ABACO	
Ordinario	FSP 03	A	115.00 €
Straordinaria	FSP 03	D	285.00 €
Ordinario	FSP 03	A	115.00 €

NOTE: Da approfondire con progetto specifico	515.00 €
--	-----------------

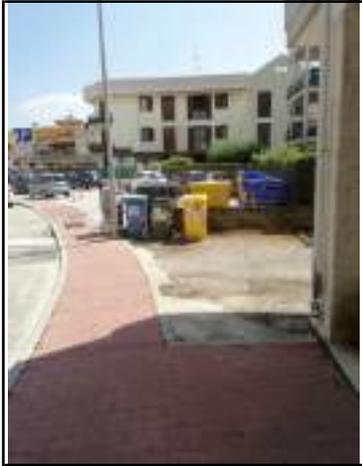
QUADRANTE	QUARTIERE	TIPO
22	Centobuchi	PU
DATA	UBICAZIONE	SCHEDA
26/06/2024	Via Circonvallazione Sud	120

TIPOLOGIA CRITICITÀ
CR5-03-Assenza guide artificiali/segnalética podotattile percorso/servizio/dislivello
CR9-01-Ostacolo generico
ANNOTAZIONI CRITICITÀ
Percorso ridotto a causa di ostacoli lungo il percorso. La cassetta linea elettrica e il palo dell'illuminazione sarebbero da riposizionare per consentire un passaggio libero da ostacoli, tuttavia il passaggio minimo è comunque garantito. Per indirizzare il passaggio dal marciapiede più largo a quello più stretto si consiglia l'inserimento di loges.

VALUTAZIONE COMPLESSIVA	PRIORITÀ
Accessibilità limitata	MEDIA

SOLUZIONI PRESTAZIONALI			COSTO STIMATO
FAM. SOLUZIONE	COD. SOLUZIONE	ABACO	
Straordinaria	FSP 05	C	665.00 €
Ordinaria	FSP 01	A+B+C	230.00 €

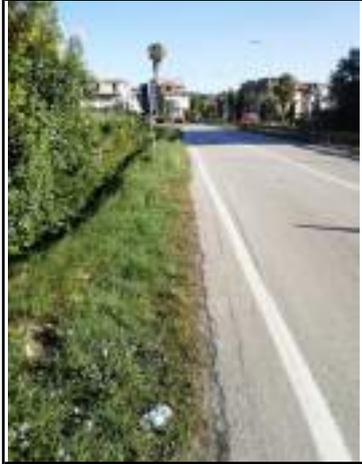
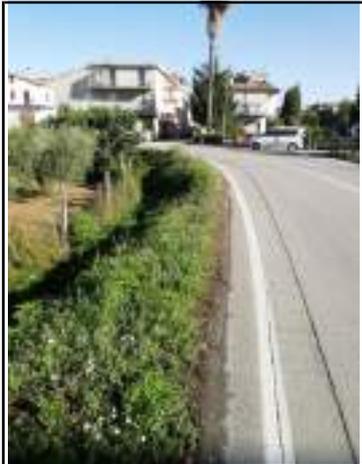
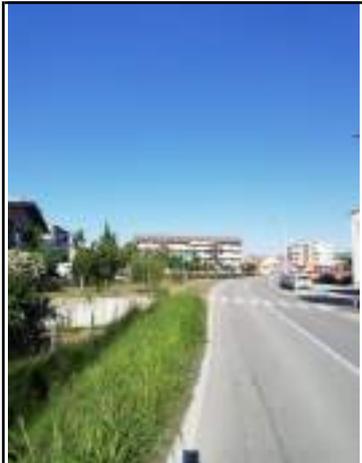
QUADRANTE	QUARTIERE	TIPO
23	Centobuchi	PU
DATA	UBICAZIONE	SCHEDA
27/06/2024	Via Borgonuovo	121

TIPOLOGIA CRITICITÀ
CR1-01-Assenza/carenza percorso pedonale protetto
ANNOTAZIONI CRITICITÀ
Assenza totale di percorso protetto per un totale di 115 ml

VALUTAZIONE COMPLESSIVA	PRIORITÀ
Accessibilità limitata	ALTA

SOLUZIONI PRESTAZIONALI			COSTO STIMATO
FAM. SOLUZIONE	COD. SOLUZIONE	ABACO	
Straordinaria	FSP 01	A+B+C	20.700.00 €

NOTE: Da approfondire con progetto specifico	20.700.00 €
--	--------------------

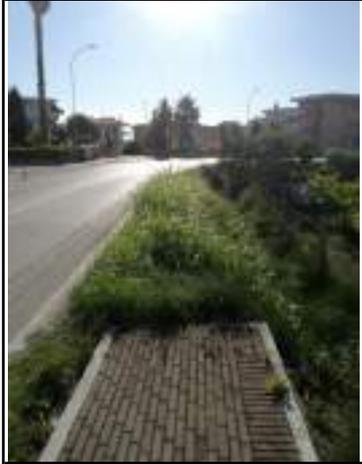
QUADRANTE	QUARTIERE	TIPO
23	Centobuchi	PU
DATA	UBICAZIONE	SCHEDA
27/06/2024	Via Borgonuovo	122

TIPOLOGIA CRITICITÀ
CR1-01-Assenza/carenza percorso pedonale protetto
ANNOTAZIONI CRITICITÀ
Vedi scheda 121

VALUTAZIONE COMPLESSIVA	PRIORITÀ
Accessibilità limitata	ALTA

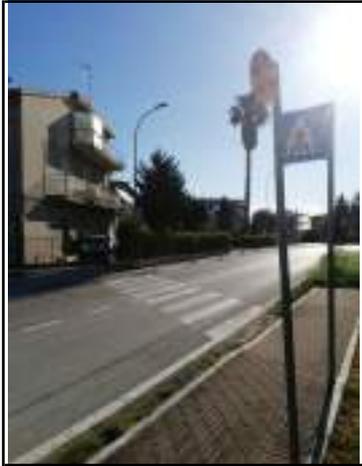
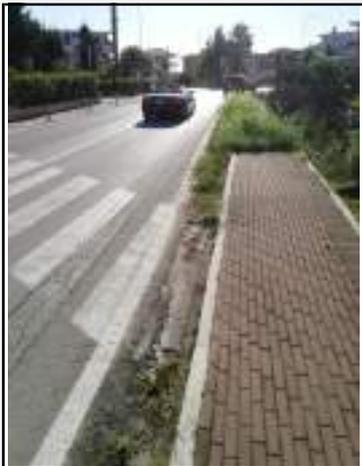
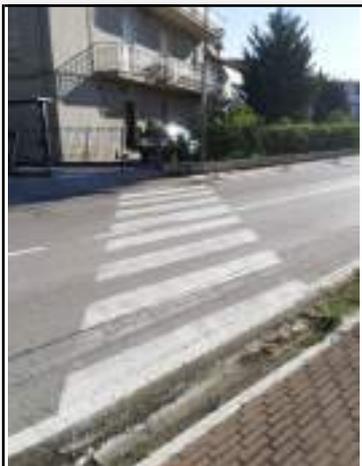
QUADRANTE	QUARTIERE	TIPO
23	Centobuchi	PU
DATA	UBICAZIONE	SCHEDA
27/06/2024	Via Borgonuovo	123

TIPOLOGIA CRITICITÀ	
CR3-01-Attraversamento pedonale inadeguato/pericoloso	
CR3-03-Assenza segnalazione podotattile dell'attraversamento	
ANNOTAZIONI CRITICITÀ	
Mancanza segnalazione podotattile "pericolo valicabile" prima dell'attraversamento pedonale - ml 6,00 totale (ambo i lati). Essendo il percorso di attraversamento non ortogonale al percorso pedonale protetto sono da eseguire dei solchi sull'asfalto per indirizzare correttamente verso l'altro lato dell'attraversamento (ml 10,00)

VALUTAZIONE COMPLESSIVA	PRIORITÀ
Accessibilità limitata	ALTA

SOLUZIONI PRESTAZIONALI			COSTO STIMATO
FAM. SOLUZIONE	COD. SOLUZIONE	ABACO	
Straordinaria	FSP 03	D	1.520.00 €

NOTE: Da approfondire con progetto specifico	1.520.00 €
--	------------

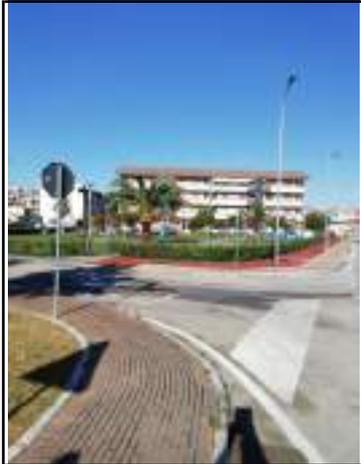
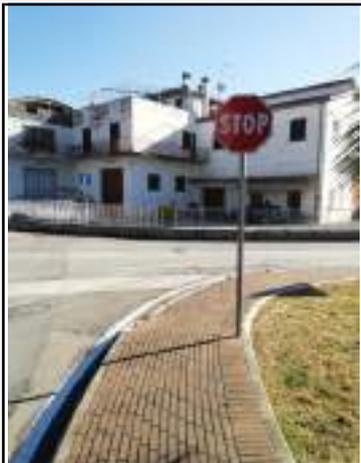
QUADRANTE	QUARTIERE	TIPO
23	Centobuchi	PU
DATA	UBICAZIONE	SCHEDA
27/06/2024	Via Borgonuovo	124

TIPOLOGIA CRITICITÀ
CR3-01-Attraversamento pedonale inadeguato/pericoloso
CR2-10-Assenza/inadeguato parapetto su dislivello/percorso
CR3-03-Assenza segnalazione podotattile dell'attraversamento
CR3-02-Assenza/carenza segnaletica verticale dell'attraversamento
CR2-11-Assenza/carenza scivolo di raccordo
ANNOTAZIONI CRITICITÀ
Attraversamento pedonale non segnalato con opportune strisce pedonali. Si rende necessario parapetto per convogliare il traffico pedonale in curva per impedire l'attraversamento (ml 7,50 solo un lato). Il marciapiede è da riportare in quota dove non è attraversabile e da ricordare in corrispondenza dell'attraversamento(ml 12,00). Da realizzare segnalazione podotattile "pericolo valicabile" prima dell'attraversamento pedonale - ml 3,00 totale (solo un lato). Da installare cartello attraversamento (x1). (Per lato opposto vedi scheda 132)

VALUTAZIONE COMPLESSIVA	PRIORITÀ
Accessibilità limitata	ALTA

SOLUZIONI PRESTAZIONALI			COSTO STIMATO
FAM. SOLUZIONE	COD. SOLUZIONE	ABACO	
Ordinario	FSP 03	A	115.00 €
Straordinaria	FSP 02	M	1.185.00 €
Straordinaria	FSP 03	D	285.00 €
Ordinario	FSP 03	A	115.00 €
Straordinaria	FSP 02	F+G+H+I	2.160.00 €
NOTE: Da approfondire con progetto specifico			3.860.00 €

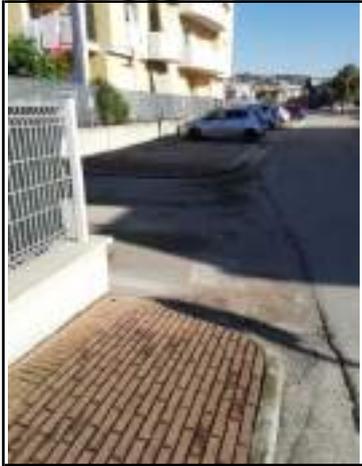
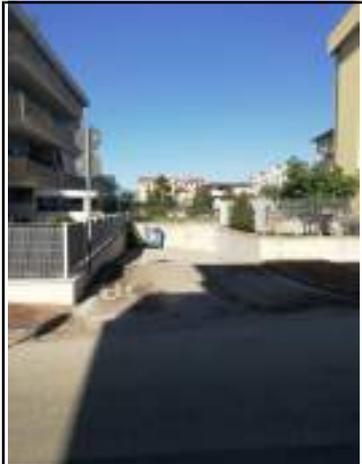
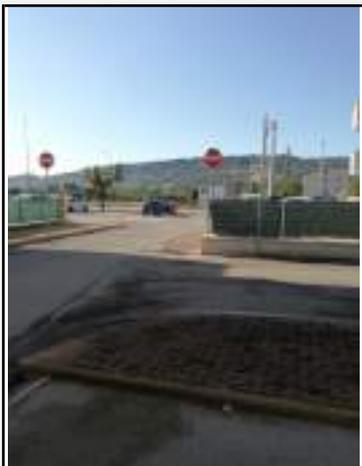
QUADRANTE	QUARTIERE	TIPO
23	Centobuchi	PU
DATA	UBICAZIONE	SCHEDA
27/06/2024	Via della Liberazione	125

TIPOLOGIA CRITICITÀ
CR2-11-Assenza/carenza scivolo di raccordo
CR3-03-Assenza segnalazione podotattile dell'attraversamento
CR5-03-Assenza guide artificiali/segnalatica podotattile percorso/servizio/dislivello
ANNOTAZIONI CRITICITÀ
Mancanza di segnalazione podotattile "pericolo valicabile" prima dell'attraversamento pedonale - ml 3,00 totale (ambo i lati). Da realizzare rampe di raccordo sul marciapiede (ml 5,00). Da completare con tratto di loges di raccordo al percorso pedonale protetto da realizzare (ml 6,00) (schede collegate 125,126,127,128)

VALUTAZIONE COMPLESSIVA	PRIORITÀ
Accessibilità limitata	ALTA

SOLUZIONI PRESTAZIONALI			COSTO STIMATO
FAM. SOLUZIONE	COD. SOLUZIONE	ABACO	
Straordinaria	FSP 02	F+G+H+I	900.00 €
Straordinaria	FSP 03	D	285.00 €
Straordinaria	FSP 05	C	570.00 €
NOTE:			1.755.00 €

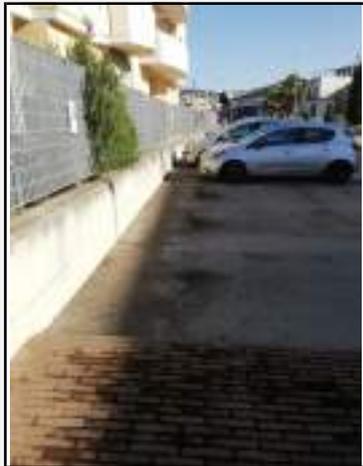
QUADRANTE	QUARTIERE	TIPO
23	Centobuchi	PU
DATA	UBICAZIONE	SCHEDA
27/06/2024	Via della Liberazione	126

TIPOLOGIA CRITICITÀ
CR1-01-Assenza/carenza percorso pedonale protetto
CR2-11-Assenza/carenza scivolo di raccordo
ANNOTAZIONI CRITICITÀ
Per permettere una circolazione in sicurezza sarebbe opportuno arretrare il parcheggio verso la strada per poter realizzare un percorso pedonale protetto in corrispondenza della recinzione condominiale (ml 20,00*0,90m). Da raccordare con scivolo trasversale a rampa esistente (ml 2,00) (foto su scheda 127) (schede collegate 125,126,127,128)

VALUTAZIONE COMPLESSIVA	PRIORITÀ
Accessibilità limitata	ALTA

SOLUZIONI PRESTAZIONALI			COSTO STIMATO
FAM. SOLUZIONE	COD. SOLUZIONE	ABACO	
Straordinaria	FSP 01	A+B+C+D	473.40 €
Straordinaria	FSP 02	F+G+H+I	360.00 €
NOTE:			833.40 €

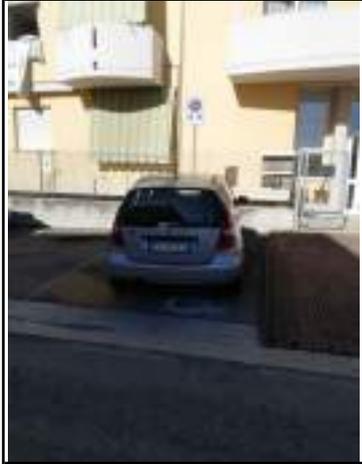
QUADRANTE	QUARTIERE	TIPO
23	Centobuchi	PU
DATA	UBICAZIONE	SCHEDA
27/06/2024	Via della Liberazione	127

TIPOLOGIA CRITICITÀ
CR4-01-Parcheggio disabili inadeguato
ANNOTAZIONI CRITICITÀ
Da rifare segnaletica orizzontale relativa al parcheggio, che risulta sottodimensionato. (schede collegate 125,126,127,128)

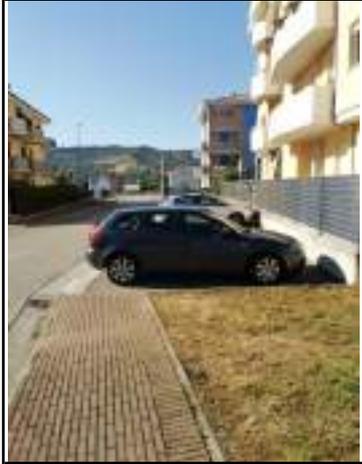
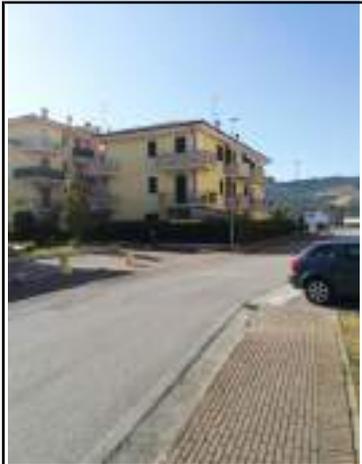
QUADRANTE	QUARTIERE	TIPO
23	Centobuchi	PU
DATA	UBICAZIONE	SCHEDA
27/06/2024	Via della Liberazione	128

TIPOLOGIA CRITICITÀ
CR1-01-Assenza/carenza percorso pedonale protetto
CR5-03-Assenza guide artificiali/segnaletica podotattile percorso/servizio/dislivello
ANNOTAZIONI CRITICITÀ
Per permettere una circolazione in sicurezza sarebbe opportuno arretrare il parcheggio verso la strada per poter realizzare un percorso pedonale protetto in corrispondenza della recinzione condominiale (ml 15,00*0,90m). Da completare con tratto di loges di raccordo al percorso pedonale protetto da realizzare (ml 6,00) (schede collegate 125,126,127,128)

VALUTAZIONE COMPLESSIVA	PRIORITÀ
Accessibilità limitata	ALTA

SOLUZIONI PRESTAZIONALI			COSTO STIMATO
FAM. SOLUZIONE	COD. SOLUZIONE	ABACO	
Straordinaria	FSP 01	A+B+C+D	
Straordinaria	FSP 05	C	587.55 €

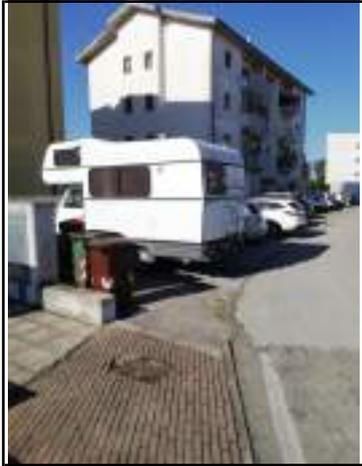
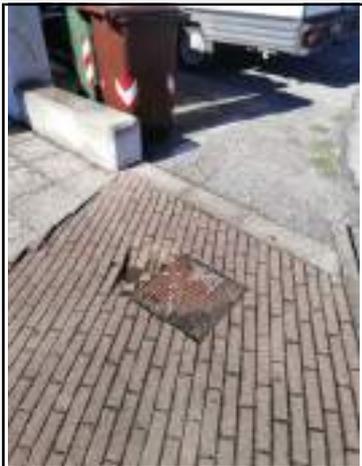
QUADRANTE	QUARTIERE	TIPO
23	Centobuchi	PU
DATA	UBICAZIONE	SCHEDA
27/06/2024	Via della Liberazione	129

TIPOLOGIA CRITICITÀ
CR1-01-Assenza/carenza percorso pedonale protetto
CR1-03-Sconnessioni/buche nella pavimentazione
ANNOTAZIONI CRITICITÀ
Per permettere una circolazione in sicurezza sarebbe opportuno arretrare il parcheggio verso la strada per poter realizzare un percorso pedonale protetto in corrispondenza della recinzione condominiale (ml 60,00*0,90m). Marciapiede da sistemare in corrispondenza del tombino.

VALUTAZIONE COMPLESSIVA	PRIORITÀ
Accessibilità limitata	ALTA

SOLUZIONI PRESTAZIONALI			COSTO STIMATO
FAM. SOLUZIONE	COD. SOLUZIONE	ABACO	
Straordinaria	FSP 01	A+B+C+D	520.20 €
Ordinario	FSP 01		165.00 €

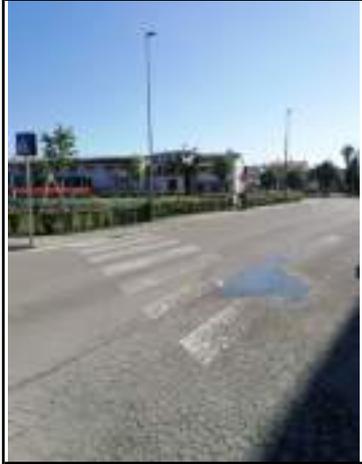
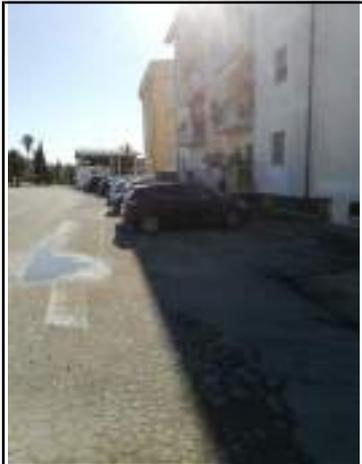
QUADRANTE	QUARTIERE	TIPO
23	Centobuchi	PU
DATA	UBICAZIONE	SCHEDA
27/06/2024	Via della Liberazione	130

TIPOLOGIA CRITICITÀ	
CR3-01-Attraversamento pedonale inadeguato/pericoloso	
CR3-03-Assenza segnalazione podotattile dell'attraversamento	
ANNOTAZIONI CRITICITÀ	
Mancanza segnalazione podotattile "pericolo valicabile" prima dell'attraversamento pedonale - ml 3,00 totale (solo un lato). Essendo il percorso di attraversamento non ortogonale al percorso pedonale protetto sono da eseguire dei solchi sull'asfalto per indirizzare correttamente verso l'altro lato dell'attraversamento (ml 5,00). (Per lato opposto vedi scheda 131)

VALUTAZIONE COMPLESSIVA	PRIORITÀ
Accessibilità limitata	ALTA

SOLUZIONI PRESTAZIONALI			COSTO STIMATO
FAM. SOLUZIONE	COD. SOLUZIONE	ABACO	
Straordinaria	FSP 03	D	760.00 €

NOTE: Da approfondire con progetto specifico	760.00 €
--	----------

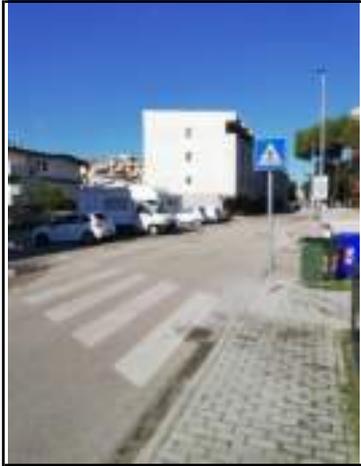
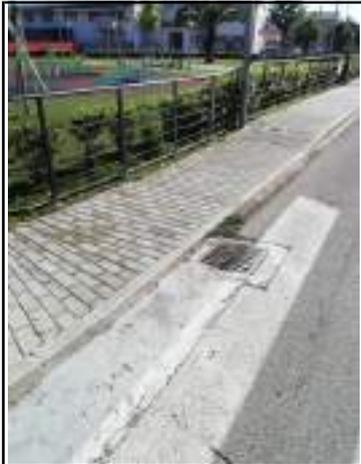
QUADRANTE	QUARTIERE	TIPO
23	Centobuchi	PU
DATA	UBICAZIONE	SCHEDA
27/06/2024	Via della Liberazione	131

TIPOLOGIA CRITICITÀ
CR2-01-Soglia>2cm
CR3-03-Assenza segnalazione podotattile dell'attraversamento
CR1-06-Caditoia/grata inadeguata
ANNOTAZIONI CRITICITÀ
Mancanza segnalazione podotattile "pericolo valicabile" prima dell'attraversamento pedonale - ml 3,00 totale (solo un lato). Essendo il percorso di attraversamento non ortogonale al percorso pedonale protetto sono da eseguire dei solchi sull'asfalto per indirizzare correttamente verso l'altro lato dell'attraversamento (ml 5,00). Caditoia da posizionare correttamente (Per lato opposto vedi scheda 130)

VALUTAZIONE COMPLESSIVA	PRIORITÀ
Accessibilità limitata	ALTA

SOLUZIONI PRESTAZIONALI			COSTO STIMATO
FAM. SOLUZIONE	COD. SOLUZIONE	ABACO	
Straordinaria	FSP 02	A	430.00 €
Straordinaria	FSP 03	D	760.00 €
Straordinaria	FSP 01	I	107.00 €
NOTE: Da approfondire con progetto specifico			1.297.00 €

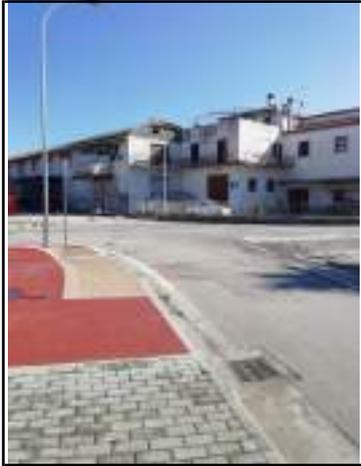
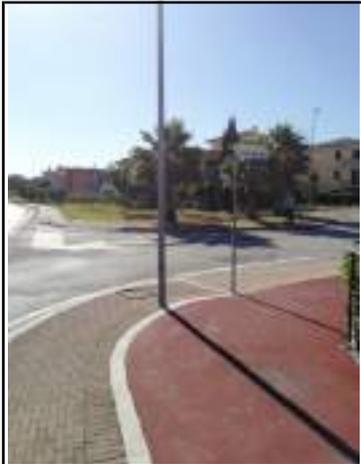
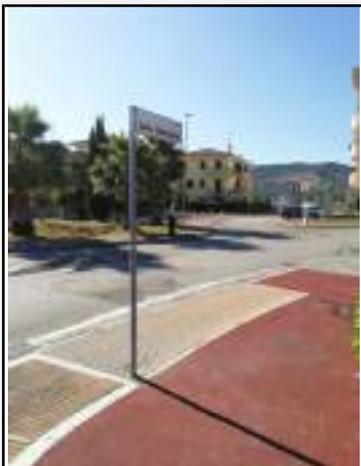
QUADRANTE	QUARTIERE	TIPO
23	Centobuchi	PU
DATA	UBICAZIONE	SCHEDA
27/06/2024	Via della Liberazione	132

TIPOLOGIA CRITICITÀ
CR3-01-Attraversamento pedonale inadeguato/pericoloso
CR2-10-Assenza/inadeguato parapetto su dislivello/percorso
CR3-03-Assenza segnalazione podotattile dell'attraversamento
CR3-02-Assenza/carenza segnaletica verticale dell'attraversamento
ANNOTAZIONI CRITICITÀ
Attraversamento pedonale non segnalato con opportune strisce pedonali. Si rende necessario parapetto per convogliare il traffico pedonale in curva per impedire l'attraversamento (ml 15,00 solo un lato). Da realizzare segnalazione podotattile "pericolo valicabile" prima dell'attraversamento pedonale - ml 3,00 totale (solo un lato). Da installare cartello attraversamento (x1). (Per lato opposto vedi scheda 124)

VALUTAZIONE COMPLESSIVA	PRIORITÀ
Accessibilità limitata	ALTA

SOLUZIONI PRESTAZIONALI			COSTO STIMATO
FAM. SOLUZIONE	COD. SOLUZIONE	ABACO	
Ordinario	FSP 03	A	115.00 €
Straordinaria	FSP 02	M	2.370.00 €
Straordinaria	FSP 03	D	285.00 €
Ordinario	FSP 03	A	115.00 €
NOTE: Da approfondire con progetto specifico			2.885.00 €

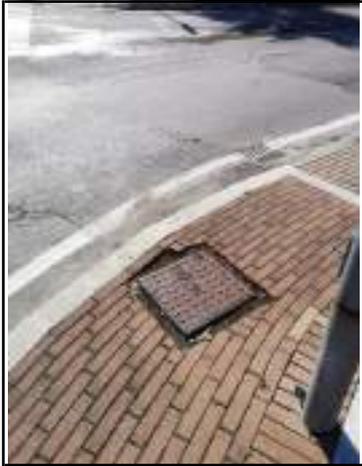
QUADRANTE	QUARTIERE	TIPO
23	Centobuchi	PU
DATA	UBICAZIONE	SCHEDA
27/06/2024	Via della Liberazione	133

TIPOLOGIA CRITICITÀ
CR1-03-Sconnessioni/buche nella pavimentazione
ANNOTAZIONI CRITICITÀ
Marciapiede da sistemare in corrispondenza del tombino

VALUTAZIONE COMPLESSIVA	PRIORITÀ
Accessibilità limitata	MEDIA

SOLUZIONI PRESTAZIONALI			COSTO STIMATO
FAM. SOLUZIONE	COD. SOLUZIONE	ABACO	
Ordinario	FSP 01		165.00 €

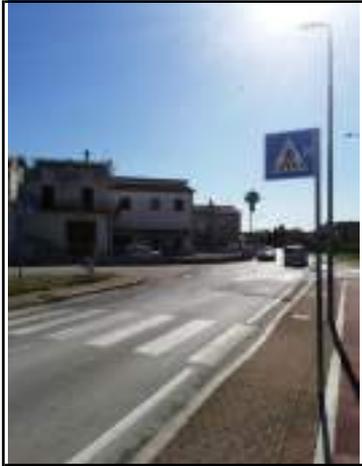
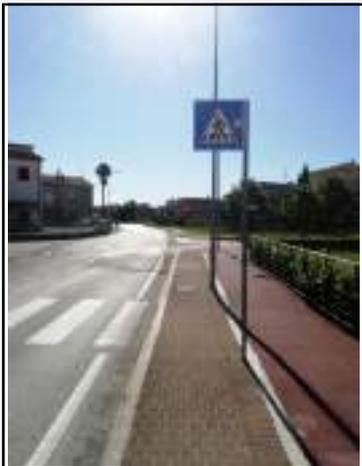
QUADRANTE	QUARTIERE	TIPO
23	Centobuchi	PU
DATA	UBICAZIONE	SCHEDA
27/06/2024	Via della Liberazione	134

TIPOLOGIA CRITICITÀ
CR3-03-Assenza segnalazione podotattile dell'attraversamento
ANNOTAZIONI CRITICITÀ
Mancanza di segnalazione podotattile "pericolo valicabile" prima dell'attraversamento pedonale - ml 6,00 totale (ambo i lati).

VALUTAZIONE COMPLESSIVA	PRIORITÀ
Accessibilità limitata	ALTA

SOLUZIONI PRESTAZIONALI			COSTO STIMATO
FAM. SOLUZIONE	COD. SOLUZIONE	ABACO	
Straordinaria	FSP 03	D	570.00 €

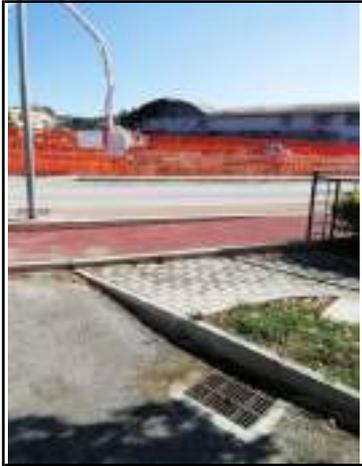
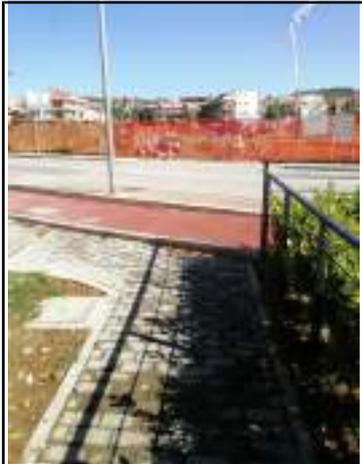
QUADRANTE	QUARTIERE	TIPO
23	Centobuchi	PU
DATA	UBICAZIONE	SCHEDA
27/06/2024	Via della Liberazione	136

TIPOLOGIA CRITICITÀ
CR3-01-Attraversamento pedonale inadeguato/pericoloso
CR2-11-Assenza/carenza scivolo di raccordo
ANNOTAZIONI CRITICITÀ
Da realizzare uno scivolo di raccordo tra i percorsi che si intersecano nel punto oggetto di analisi (ml 5,00)

VALUTAZIONE COMPLESSIVA	PRIORITÀ
Accessibilità limitata	ALTA

SOLUZIONI PRESTAZIONALI			COSTO STIMATO
FAM. SOLUZIONE	COD. SOLUZIONE	ABACO	
Straordinaria	FSP 02	F+G+H+I	900.00 €

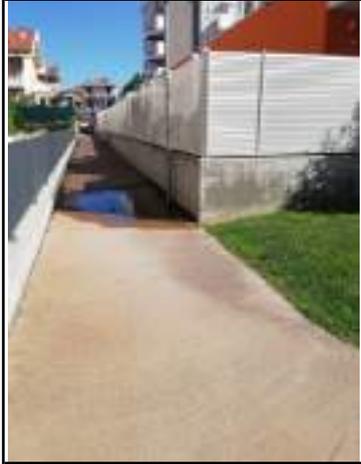
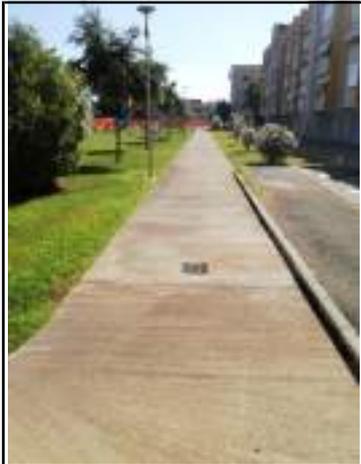
QUADRANTE	QUARTIERE	TIPO
23	Centobuchi	PU
DATA	UBICAZIONE	SCHEDA
27/06/2024	Via della Liberazione	137a

TIPOLOGIA CRITICITÀ	
CR5-01-Assenza/carenza segnaletica di orientamento	
ANNOTAZIONI CRITICITÀ	
Assenza di segnaletica verticale e orizzontale per l'individuazione del percorso ciclo/pedonale.

VALUTAZIONE COMPLESSIVA	PRIORITÀ
Accessibilità limitata	MEDIA

SOLUZIONI PRESTAZIONALI			COSTO STIMATO
FAM. SOLUZIONE	COD. SOLUZIONE	ABACO	
Straordinaria	FSP 05		230.00 €

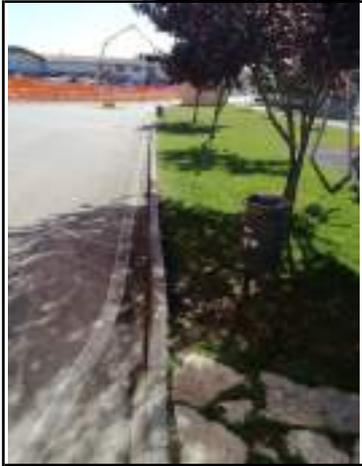
QUADRANTE	QUARTIERE	TIPO
23	Centobuchi	PU
DATA	UBICAZIONE	SCHEDA
27/06/2024	Via della Liberazione	137b

TIPOLOGIA CRITICITÀ
CR1-01-Assenza/carenza percorso pedonale protetto
ANNOTAZIONI CRITICITÀ
Da realizzare percorso pedonale protetto (ml 45,00*m 1,50)

VALUTAZIONE COMPLESSIVA	PRIORITÀ
Accessibilità limitata	ALTA

SOLUZIONI PRESTAZIONALI			COSTO STIMATO
FAM. SOLUZIONE	COD. SOLUZIONE	ABACO	
Straordinaria	FSP 01	A+B+C+D	502.65 €

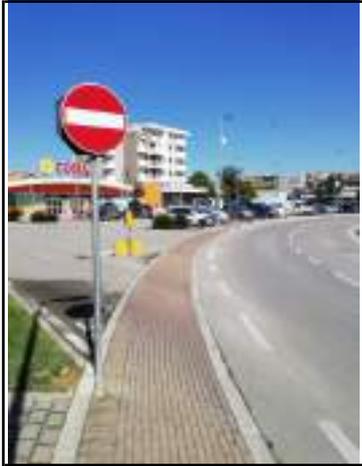
QUADRANTE	QUARTIERE	TIPO
23	Centobuchi	PU
DATA	UBICAZIONE	SCHEDA
27/06/2024	Via Borgonuovo	138

TIPOLOGIA CRITICITÀ
CR3-03-Assenza segnalazione podotattile dell'attraversamento
ANNOTAZIONI CRITICITÀ
Mancanza di segnalazione podotattile "pericolo valicabile" prima dell'attraversamento pedonale - ml 3,00 totale (ambo i lati).

VALUTAZIONE COMPLESSIVA	PRIORITÀ
Accessibilità limitata	ALTA

SOLUZIONI PRESTAZIONALI			COSTO STIMATO
FAM. SOLUZIONE	COD. SOLUZIONE	ABACO	
Straordinaria	FSP 03	D	285.00 €

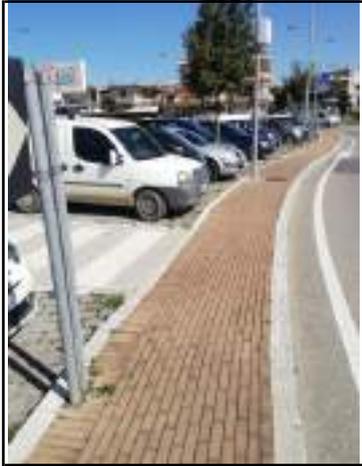
QUADRANTE	QUARTIERE	TIPO
23	Centobuchi	PU
DATA	UBICAZIONE	SCHEDA
27/06/2024	Via Borgonuovo	139

TIPOLOGIA CRITICITÀ
CR3-03-Assenza segnalazione podotattile dell'attraversamento
CR2-12-Contropendenza su percorso
CR2-10-Assenza/inadeguato parapetto su dislivello/percorso
ANNOTAZIONI CRITICITÀ
Da inserire segnalazione podotattile attraversamento (ml 4,00). Da realizzare raccordo tra marciapiede e attraversamento secondo indicazioni (1,50 m*5,00 ml). Inserire parapetto per evitare l'attraversamento in un punto pericoloso (ml 5,00)

VALUTAZIONE COMPLESSIVA	PRIORITÀ
Accessibilità limitata	ALTA

SOLUZIONI PRESTAZIONALI			COSTO STIMATO
FAM. SOLUZIONE	COD. SOLUZIONE	ABACO	
Straordinaria	FSP 03	D	380.00 €
Straordinaria	FSP 02	F+G+H+I	1.350.00 €
Straordinaria	FSP 02	M	790.00 €

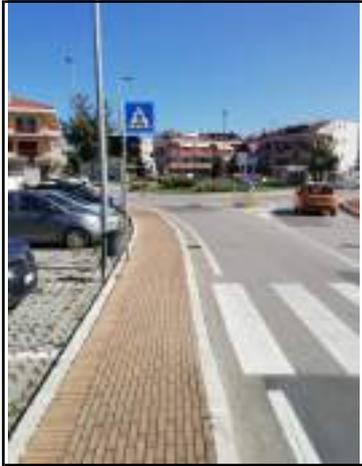
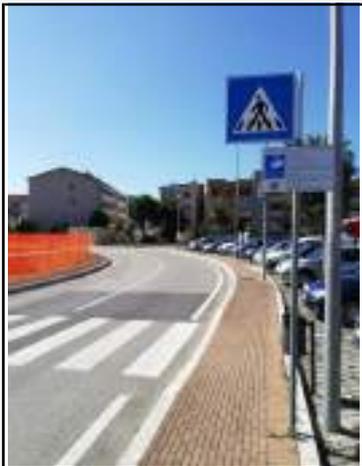
QUADRANTE	QUARTIERE	TIPO
23	Centobuchi	PU
DATA	UBICAZIONE	SCHEDA
27/06/2024	Via Borgonuovo	140

TIPOLOGIA CRITICITÀ
CR2-12-Contropendenza su percorso
CR3-03-Assenza segnalazione podotattile dell'attraversamento
ANNOTAZIONI CRITICITÀ
Mancanza di segnalazione podotattile "pericolo valicabile" prima dell'attraversamento pedonale - ml 6,00 totale (ambo i lati). Contropendenza su percorso che richiede sistemazione del marciapiede con pendenze corrette ambo i lati ((1,50 m*5,00 ml)*2)

VALUTAZIONE COMPLESSIVA	PRIORITÀ
Accessibilità limitata	ALTA

SOLUZIONI PRESTAZIONALI			COSTO STIMATO
FAM. SOLUZIONE	COD. SOLUZIONE	ABACO	
Straordinaria	FSP 02	F+G+H+I	2.700.00 €
Straordinaria	FSP 03	D	570.00 €

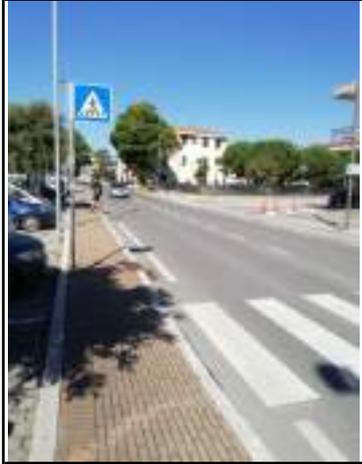
QUADRANTE	QUARTIERE	TIPO
23	Centobuchi	PU
DATA	UBICAZIONE	SCHEDA
27/06/2024	Viale De Gasperi	141

TIPOLOGIA CRITICITÀ
CR2-12-Contropendenza su percorso
CR3-03-Assenza segnalazione podotattile dell'attraversamento
ANNOTAZIONI CRITICITÀ
Contropendenza su percorso che richiede sistemazione del marciapiede con pendenze corrette solo un lato (1,50 m*5,00 ml). Mancanza di segnalazione podotattile "pericolo valicabile" prima dell'attraversamento pedonale - ml 3,00 totale (solo un lato). (Per lato opposto vedi scheda 291)

VALUTAZIONE COMPLESSIVA	PRIORITÀ
Accessibilità limitata	ALTA

SOLUZIONI PRESTAZIONALI			COSTO STIMATO
FAM. SOLUZIONE	COD. SOLUZIONE	ABACO	
Straordinaria	FSP 02	F+G+H+I	1.350.00 €
Straordinaria	FSP 03	D	285.00 €

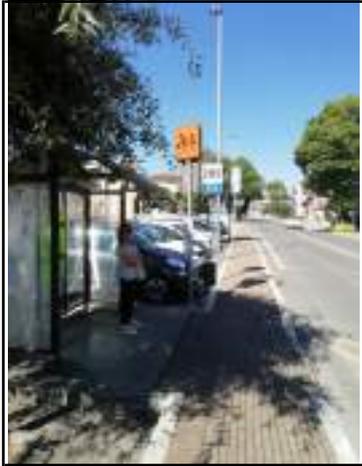
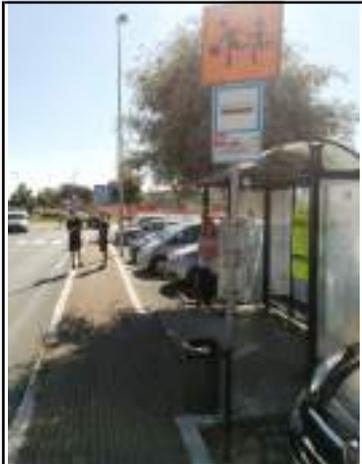
QUADRANTE	QUARTIERE	TIPO
23	Centobuchi	PU
DATA	UBICAZIONE	SCHEDA
27/06/2024	Viale De Gasperi	142

TIPOLOGIA CRITICITÀ
CR2-12-Contropendenza su percorso
CR5-04-Assenza planimetrie di orientamento visuotattili
CR5-03-Assenza guide artificiali/segnaletica podotattile percorso/servizio/dislivello
CR6-04-Fermata BUS inadeguata
ANNOTAZIONI CRITICITÀ
Contropendenza su percorso che richiede sistemazione del marciapiede con pendenze corrette (1,50 m*8,00 ml). Assenza di planimetrie che forniscano informazioni relative al trasporto pubblico. Assenza di segnalazione podotattile che indica la presenza del servizio di trasporto (ml 6,00). Pensilina non accessibile a persone con sedia a ruote.

VALUTAZIONE COMPLESSIVA	PRIORITÀ
Accessibilità limitata	ALTA

SOLUZIONI PRESTAZIONALI			COSTO STIMATO
FAM. SOLUZIONE	COD. SOLUZIONE	ABACO	
Straordinaria	FSP 02	F+G+H+I	2.160.00 €
Straordinaria	FSP 05	A	350.00 €
Straordinaria	FSP 05	C	570.00 €
			1.500.00 €
NOTE: Da approfondire con progetto specifico			4.580.00 €

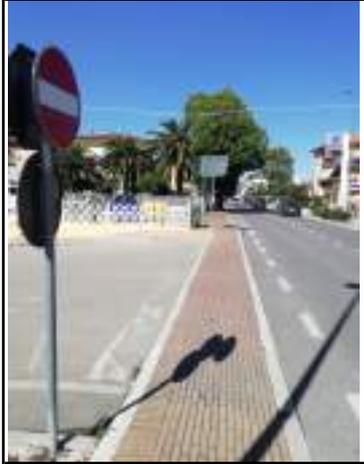
QUADRANTE	QUARTIERE	TIPO
23	Centobuchi	PU
DATA	UBICAZIONE	SCHEDA
27/06/2024	Viale De Gasperi	143

TIPOLOGIA CRITICITÀ
CR3-03-Assenza segnalazione podotattile dell'attraversamento
ANNOTAZIONI CRITICITÀ
Mancanza di segnalazione podotattile "pericolo valicabile" prima dell'attraversamento pedonale - ml 3,00 totale (ambo i lati).

VALUTAZIONE COMPLESSIVA	PRIORITÀ
Accessibilità limitata	ALTA

SOLUZIONI PRESTAZIONALI			COSTO STIMATO
FAM. SOLUZIONE	COD. SOLUZIONE	ABACO	
Straordinaria	FSP 03	D	285.00 €

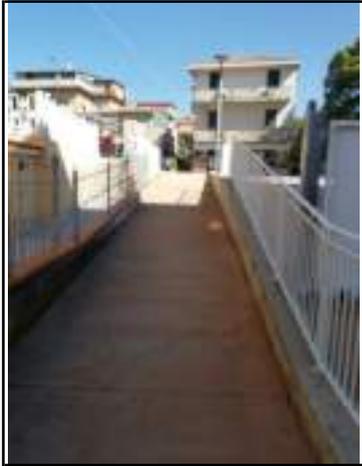
QUADRANTE	QUARTIERE	TIPO
23	Centobuchi	PU
DATA	UBICAZIONE	SCHEDA
27/06/2024	Viale De Gasperi	144

TIPOLOGIA CRITICITÀ
CR2-07-Assenza corrimano su uno o entrambe i lati della scala/gradini/rampa/percorso
CR2-13-Scivolo/percorso con pendenza 5% > 8%
ANNOTAZIONI CRITICITÀ
Assenza di corrimano su almeno uno dei due lati (ml 20,00). Da valutare con progetto specifico soluzione per pendenza eccessiva.

VALUTAZIONE COMPLESSIVA	PRIORITÀ
Accessibilità limitata	ALTA

SOLUZIONI PRESTAZIONALI			COSTO STIMATO
FAM. SOLUZIONE	COD. SOLUZIONE	ABACO	
Straordinaria	FSP 02	M	1.740.00 €

NOTE: Da approfondire con progetto specifico **1.740.00 €**

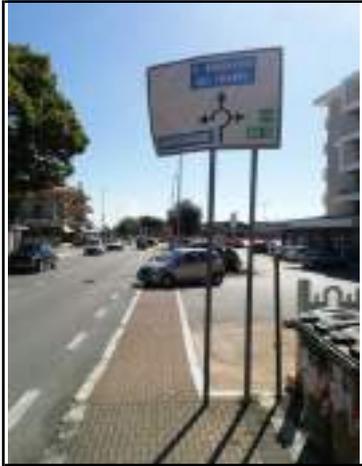
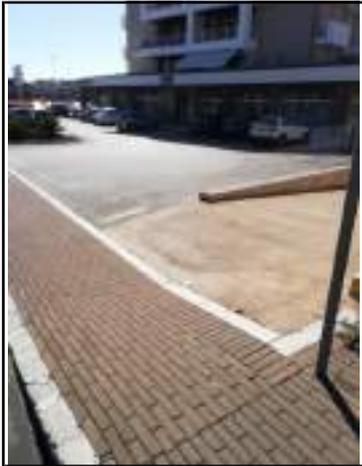
QUADRANTE	QUARTIERE	TIPO
22	Centobuchi	PU
DATA	UBICAZIONE	SCHEDA
27/06/2024	Viale De Gasperi	145

TIPOLOGIA CRITICITÀ	
CR5-03-Assenza guide artificiali/segnaletica podotattile percorso/servizio/dislivello	
ANNOTAZIONI CRITICITÀ	
L'intersezione tra due percorsi pedonali va comunque segnalata attraverso guide podotattili. Si prevedono indicativamente 7,00 ml

VALUTAZIONE COMPLESSIVA	PRIORITÀ
Accessibilità limitata	ALTA

SOLUZIONI PRESTAZIONALI			COSTO STIMATO
FAM. SOLUZIONE	COD. SOLUZIONE	ABACO	
Straordinaria	FSP 05	C	570.00 €

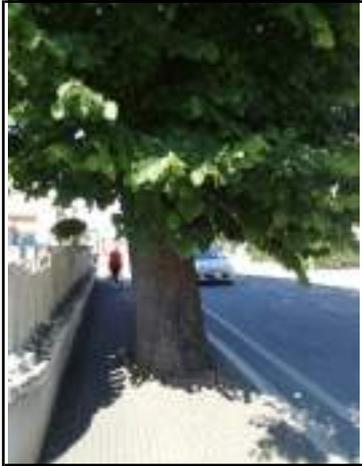
QUADRANTE	QUARTIERE	TIPO
23	Centobuchi	PU
DATA	UBICAZIONE	SCHEDA
27/06/2024	Viale De Gasperi	146

TIPOLOGIA CRITICITÀ
CR1-02-Percorso pedonale sottodimensionato
CR1-03-Sconnessioni/buche nella pavimentazione
CR9-01-Ostacolo generico
ANNOTAZIONI CRITICITÀ
Percorso pedonale sottodimensionato in prossimità dell'albero con sconnessioni lungo il percorso. Zona che andrebbe sottoposta a progettazione specifica per eventualmente salvaguardare il verde urbano

VALUTAZIONE COMPLESSIVA	PRIORITÀ
Accessibilità limitata	ALTA

SOLUZIONI PRESTAZIONALI			COSTO STIMATO
FAM. SOLUZIONE	COD. SOLUZIONE	ABACO	
Straordinaria	FSP 01		469.50 €
Ordinaria	FSP 01		165.00 €
Ordinaria	FSP 01		345.00 €

NOTE: Da approfondire con progetto specifico **979.50 €**

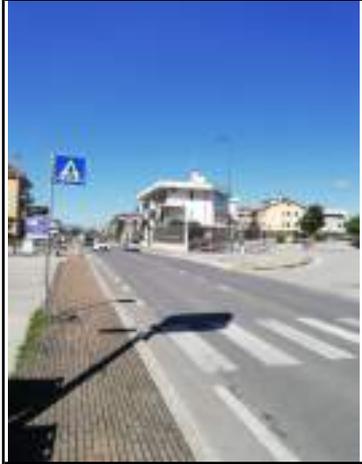
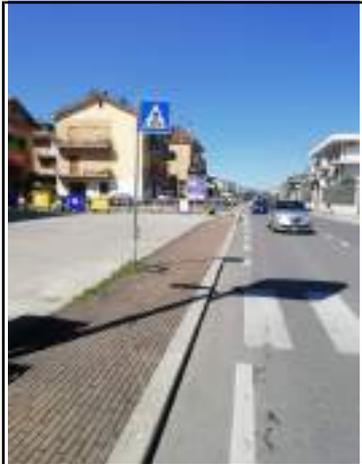
QUADRANTE	QUARTIERE	TIPO
23	Centobuchi	PU
DATA	UBICAZIONE	SCHEDA
27/06/2024	Viale De Gasperi	147

TIPOLOGIA CRITICITÀ
CR2-11-Assenza/carenza scivolo di raccordo
CR3-03-Assenza segnalazione podotattile dell'attraversamento
ANNOTAZIONI CRITICITÀ
Assenza scivolo di raccordo. Mancanza di segnalazione podotattile "pericolo valicabile" prima dell'attraversamento pedonale - ml 3,00 (Per lato opposto vedi scheda 285)

VALUTAZIONE COMPLESSIVA	PRIORITÀ
Accessibilità limitata	ALTA

SOLUZIONI PRESTAZIONALI			COSTO STIMATO
FAM. SOLUZIONE	COD. SOLUZIONE	ABACO	
Straordinaria	FSP 02	F+G+H+I	1.350.00 €
Straordinaria	FSP 03	D	285.00 €

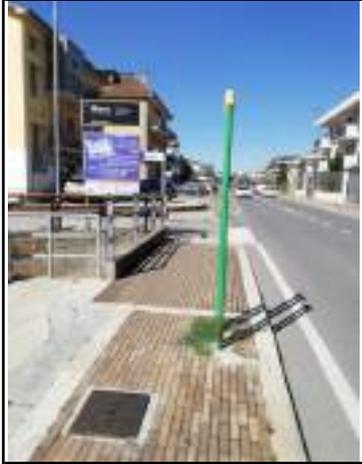
QUADRANTE	QUARTIERE	TIPO
22	Centobuchi	PU
DATA	UBICAZIONE	SCHEDA
27/06/2024	Viale De Gasperi	148

TIPOLOGIA CRITICITÀ
CR9-01-Ostacolo generico
CR1-03-Sconnessioni/buche nella pavimentazione
ANNOTAZIONI CRITICITÀ
Ostacolo da rimuovere e ricollocare. Da sistemare marciapiede.

VALUTAZIONE COMPLESSIVA	PRIORITÀ
Accessibilità limitata	MEDIA

FAM. SOLUZIONE	COD. SOLUZIONE	ABACO	COSTO STIMATO
Ordinario	FSP 01	A+B+C+D	230.00 €
Ordinario	FSP 01		165.00 €

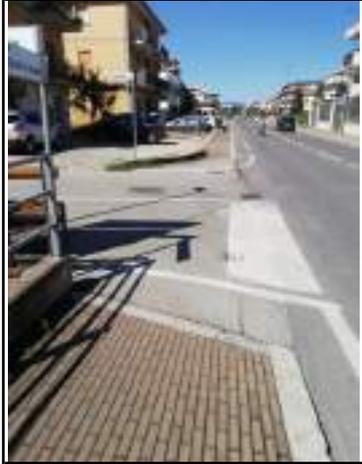
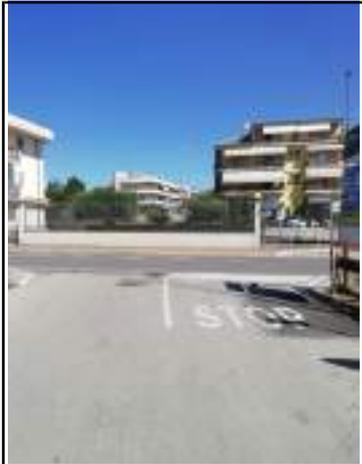
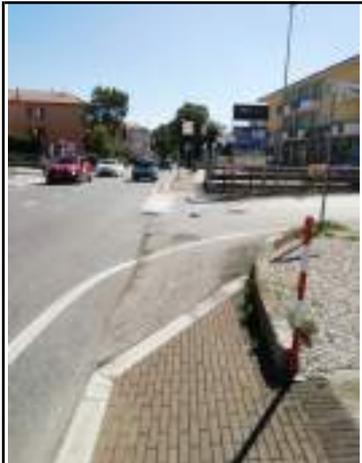
QUADRANTE	QUARTIERE	TIPO
22	Centobuchi	PU
DATA	UBICAZIONE	SCHEDA
27/06/2024	Viale De Gasperi	149

TIPOLOGIA CRITICITÀ
CR3-01-Attraversamento pedonale inadeguato/pericoloso
CR2-10-Assenza/inadeguato parapetto su dislivello/percorso
ANNOTAZIONI CRITICITÀ
Attraversamento pericoloso in posizione inadeguata. Da riprogettare tutto il sistema di attraversamento arretrato rispetto alla linea di demarcazione dello STOP (via I Maggio). Si consiglia di inserire parapetto di protezione per obbligare il pedone a raggiungere il passaggio pedonale senza impegnare l'incrocio. Ambo i lati

VALUTAZIONE COMPLESSIVA	PRIORITÀ
Accessibilità limitata	ALTA

SOLUZIONI PRESTAZIONALI			COSTO STIMATO
FAM. SOLUZIONE	COD. SOLUZIONE	ABACO	
Straordinaria	FSP 03	A+B+C	4.000.00 €
Straordinaria	FSP 02	D+M	1.264.00 €

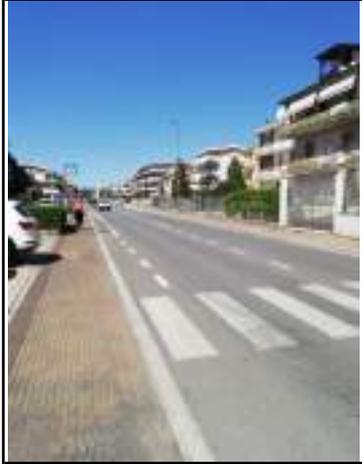
QUADRANTE	QUARTIERE	TIPO
22	Centobuchi	PU
DATA	UBICAZIONE	SCHEDA
27/06/2024	Viale De Gasperi	150

TIPOLOGIA CRITICITÀ
CR3-03-Assenza segnalazione podotattile dell'attraversamento
ANNOTAZIONI CRITICITÀ
Mancanza di segnalazione podotattile "pericolo valicabile" prima dell'attraversamento pedonale - ml 3,00 totale (solo un lato). (Per lato opposto vedi scheda 282)

VALUTAZIONE COMPLESSIVA	PRIORITÀ
Accessibilità limitata	ALTA

SOLUZIONI PRESTAZIONALI			COSTO STIMATO
FAM. SOLUZIONE	COD. SOLUZIONE	ABACO	
Straordinaria	FSP 03	D	285.00 €

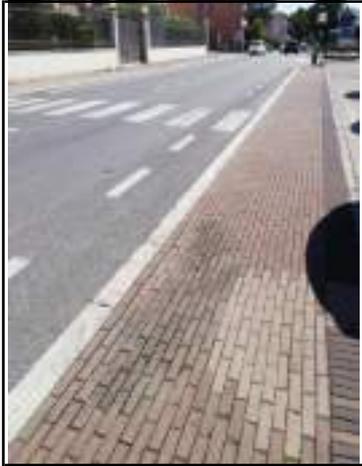
QUADRANTE	QUARTIERE	TIPO
22	Centobuchi	PU
DATA	UBICAZIONE	SCHEDA
27/06/2024	Viale De Gasperi	151

TIPOLOGIA CRITICITÀ
CR1-03-Sconnessioni/buche nella pavimentazione
ANNOTAZIONI CRITICITÀ

VALUTAZIONE COMPLESSIVA	PRIORITÀ
Accessibilità limitata	BASSA

SOLUZIONI PRESTAZIONALI			COSTO STIMATO
FAM. SOLUZIONE	COD. SOLUZIONE	ABACO	
Ordinaria	FSP 01		165.00 €

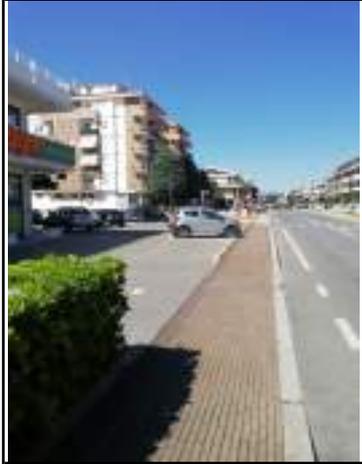
QUADRANTE	QUARTIERE	TIPO
22	Centobuchi	PU
DATA	UBICAZIONE	SCHEDA
27/06/2024	Viale De Gasperi	152

TIPOLOGIA CRITICITÀ
CR5-03-Assenza guide artificiali/segnaletica podotattile percorso/servizio/dislivello
ANNOTAZIONI CRITICITÀ
Mancanza di segnalazione podotattile "pericolo valicabile" prima dell'inizio dell'ingresso al parcheggio - ml 1,50 ambo i lati

VALUTAZIONE COMPLESSIVA	PRIORITÀ
Accessibilità limitata	MEDIA

SOLUZIONI PRESTAZIONALI			COSTO STIMATO
FAM. SOLUZIONE	COD. SOLUZIONE	ABACO	
Straordinaria	FSP 05	C	285.00 €

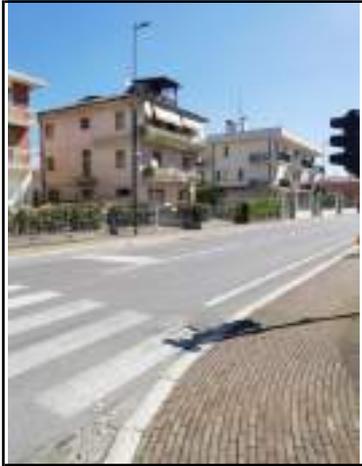
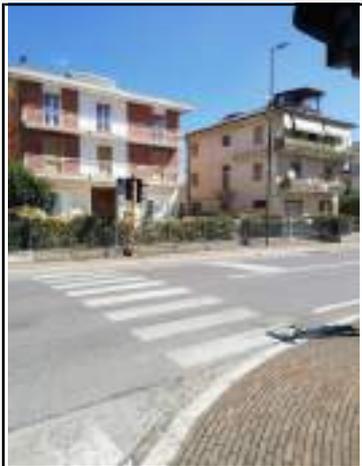
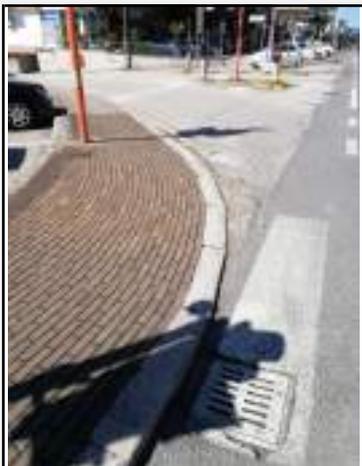
QUADRANTE	QUARTIERE	TIPO
22	Centobuchi	PU
DATA	UBICAZIONE	SCHEDA
27/06/2024	Viale De Gasperi	153

TIPOLOGIA CRITICITÀ
CR2-01-Soglia>2cm
CR1-06-Caditoia/grata inadeguata
CR3-03-Assenza segnalazione podotattile dell'attraversamento
CR3-02-Assenza/carenza segnaletica verticale dell'attraversamento
ANNOTAZIONI CRITICITÀ
Mancanza di segnalazione podotattile "pericolo valicabile" prima dell'attraversamento deponale - ml 3,00. Mancanza di segnaletica verticale dell'attraversamento. Soglia maggiore dei 2 cm consentiti.

VALUTAZIONE COMPLESSIVA	PRIORITÀ
Accessibilità limitata	MEDIA

SOLUZIONI PRESTAZIONALI			COSTO STIMATO
FAM. SOLUZIONE	COD. SOLUZIONE	ABACO	
Straordinaria	FSP 02	A	1.290.00 €
Straordinaria	FSP 01	I	107.00 €
Straordinaria	FSP 03	D	285.00 €
Straordinaria	FSP 03	A	115.00 €
NOTE:			1.797.00 €

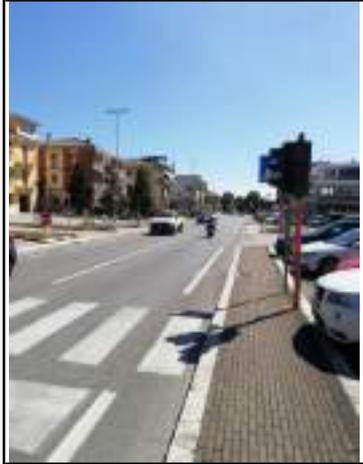
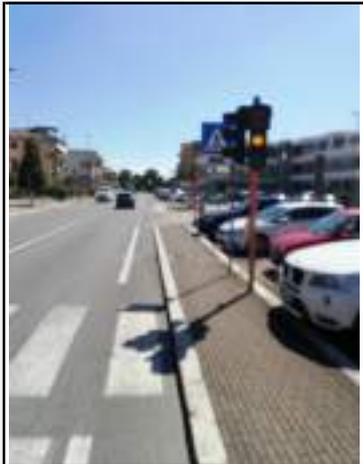
QUADRANTE	QUARTIERE	TIPO
22	Centobuchi	PU
DATA	UBICAZIONE	SCHEDA
27/06/2024	Viale De Gasperi	154

TIPOLOGIA CRITICITÀ
CR3-03-Assenza segnalazione podotattile dell'attraversamento
CR2-11-Assenza/carenza scivolo di raccordo
ANNOTAZIONI CRITICITÀ
Mancanza di segnalazione podotattile "pericolo valicabile" prima dell'attraversamento deponale - ml 3,00. Mancanza di scivolo di raccordo.

VALUTAZIONE COMPLESSIVA	PRIORITÀ
Accessibilità limitata	MEDIA

SOLUZIONI PRESTAZIONALI			COSTO STIMATO
FAM. SOLUZIONE	COD. SOLUZIONE	ABACO	
Straordinaria	FSP 03	D	285.00 €
Straordinaria	FSP 02	F+G+H+I	720.00 €
NOTE:			1.005.00 €

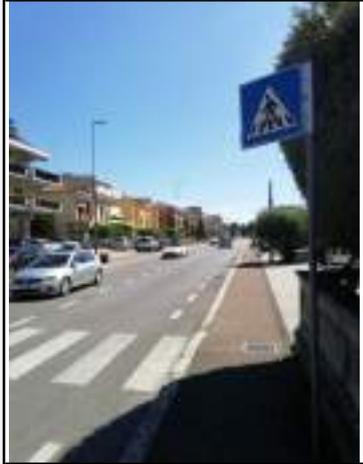
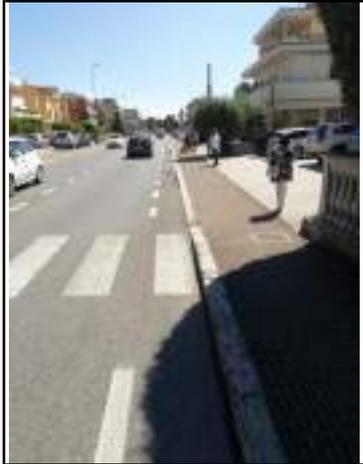
QUADRANTE	QUARTIERE	TIPO
22	Centobuchi	PU
DATA	UBICAZIONE	SCHEDA
27/06/2024	Viale De Gasperi	155

TIPOLOGIA CRITICITÀ
CR3-03-Assenza segnalazione podotattile dell'attraversamento
CR2-11-Assenza/carenza scivolo di raccordo
ANNOTAZIONI CRITICITÀ
Mancanza di segnalazione podotattile "pericolo valicabile" prima dell'attraversamento deponale - ml 3,00. Mancanza di scivolo di raccordo.

VALUTAZIONE COMPLESSIVA	PRIORITÀ
Accessibilità limitata	MEDIA

SOLUZIONI PRESTAZIONALI			COSTO STIMATO
FAM. SOLUZIONE	COD. SOLUZIONE	ABACO	
Straordinaria	FSP 03	D	285.00 €
Straordinaria	FSP 02	F+G+H+I	720.00 €
NOTE:			1.005.00 €

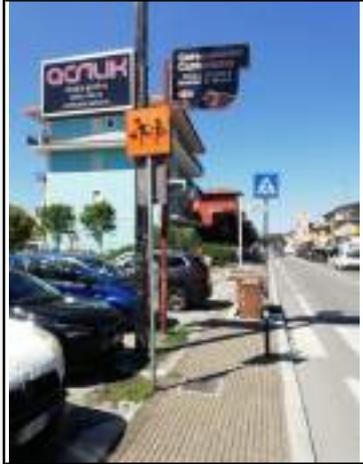
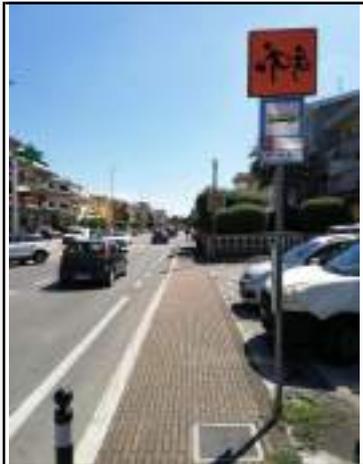
QUADRANTE	QUARTIERE	TIPO
22	Centobuchi	PU
DATA	UBICAZIONE	SCHEDA
27/06/2024	Viale De Gasperi	156

TIPOLOGIA CRITICITÀ	
CR6-04-Fermata BUS inadeguata	
ANNOTAZIONI CRITICITÀ	
Mancanza di area di attesa BUS con pensilina e panchina

VALUTAZIONE COMPLESSIVA	PRIORITÀ
Accessibilità limitata	MEDIA

SOLUZIONI PRESTAZIONALI			COSTO STIMATO
FAM. SOLUZIONE	COD. SOLUZIONE	ABACO	
Straordinaria	FSP 06		4.000.00 €

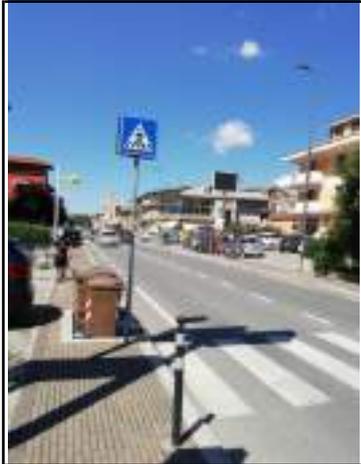
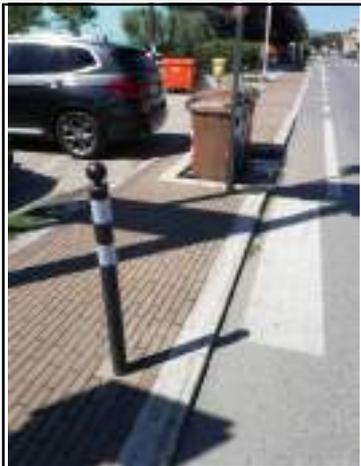
QUADRANTE	QUARTIERE	TIPO
22	Centobuchi	PU
DATA	UBICAZIONE	SCHEDA
27/06/2024	Viale De Gasperi	157

TIPOLOGIA CRITICITÀ
CR3-03-Assenza segnalazione podotattile dell'attraversamento
CR2-11-Assenza/carenza scivolo di raccordo
ANNOTAZIONI CRITICITÀ
Mancanza di segnalazione podotattile "pericolo valicabile" prima dell'attraversamento deponale - ml 3,00. Mancanza di scivolo di raccordo.

VALUTAZIONE COMPLESSIVA	PRIORITÀ
Accessibilità limitata	MEDIA

SOLUZIONI PRESTAZIONALI			COSTO STIMATO
FAM. SOLUZIONE	COD. SOLUZIONE	ABACO	
Straordinaria	FSP 03	D	285.00 €
Straordinaria	FSP 02	F+G+H+I	720.00 €
