**COMUNE DI MONTEPRANDONE
PROVINCIA DI ASCOLI PICENO**

DGR N. 320/2023 DDS N. 61/CDI/ 2023. FINANZIAMENTO STATALE DI CUI AL DPCM 10 OTTOBRE 2022 FINALIZZATO AD INCENTIVARE LA PROGETTAZIONE DEI PIANI PER L'ELIMINAZIONE DELLE BARRIERE ARCHITETTONICHE (P.E.B.A.) (CIG) B0D4F369CF

A3a

**SCHEDE CRITICITA'
RILIEVO PUNTUALE (PU)**

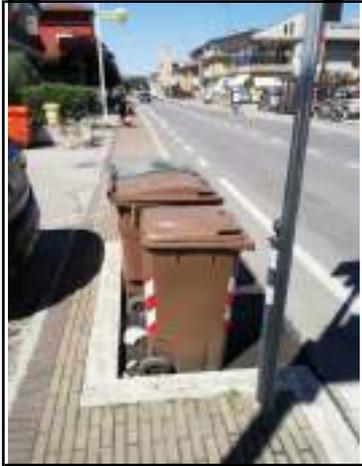
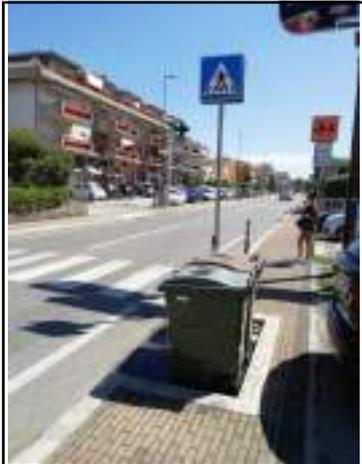
QUADRANTE	QUARTIERE	TIPO
22	Centobuchi	PU
DATA	UBICAZIONE	SCHEDA
27/06/2024	Viale De Gasperi	158

TIPOLOGIA CRITICITÀ	
CR9-01-Ostacolo generico	
CR1-02-Percorso pedonale sottodimensionato	
ANNOTAZIONI CRITICITÀ	
Ostacoli lungo il percorso con marciapiede sottodimensionato.

VALUTAZIONE COMPLESSIVA	PRIORITÀ
Accessibilità limitata	ALTA

SOLUZIONI PRESTAZIONALI			COSTO STIMATO
FAM. SOLUZIONE	COD. SOLUZIONE	ABACO	
Ordinaria	FSP 09		1.290.00
Straordinaria	FSP 01	A+B+C

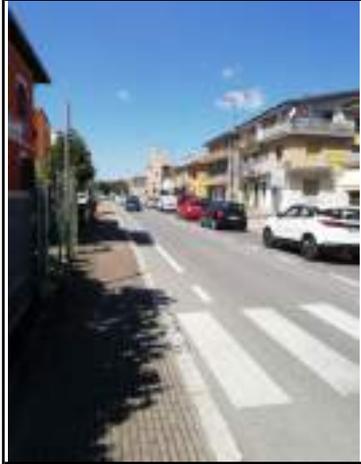
QUADRANTE	QUARTIERE	TIPO
22	Centobuchi	PU
DATA	UBICAZIONE	SCHEDA
27/06/2024	Viale De Gasperi	159

TIPOLOGIA CRITICITÀ
CR3-03-Assenza segnalazione podotattile dell'attraversamento
CR3-02-Assenza/carenza segnaletica verticale dell'attraversamento
ANNOTAZIONI CRITICITÀ
Mancanza di segnalazione podotattile "pericolo valicabile" prima dell'attraversamento pedonale - ml 3,00. Mancanza segnaletica verticale dell'attraversamento.

VALUTAZIONE COMPLESSIVA	PRIORITÀ
Accessibilità limitata	MEDIA

SOLUZIONI PRESTAZIONALI			COSTO STIMATO
FAM. SOLUZIONE	COD. SOLUZIONE	ABACO	
Straordinaria	FSP 03	D	285.00 €
Straordinaria	FSP 03	A	115.00 €

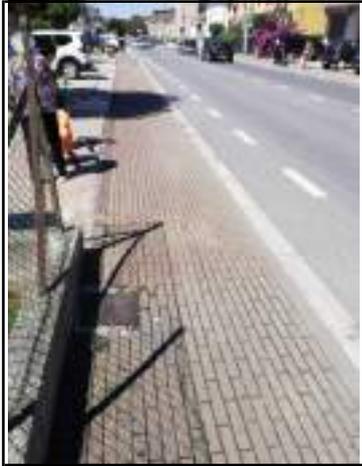
QUADRANTE	QUARTIERE	TIPO
22	Centobuchi	PU
DATA	UBICAZIONE	SCHEDA
27/06/2024	Viale De Gasperi	160

TIPOLOGIA CRITICITÀ	
CR1-03-Sconnessioni/buche nella pavimentazione	
ANNOTAZIONI CRITICITÀ

VALUTAZIONE COMPLESSIVA	PRIORITÀ
Accessibilità limitata	BASSA

SOLUZIONI PRESTAZIONALI			COSTO STIMATO
FAM. SOLUZIONE	COD. SOLUZIONE	ABACO	
Ordinaria	FSP 01		165.00 €

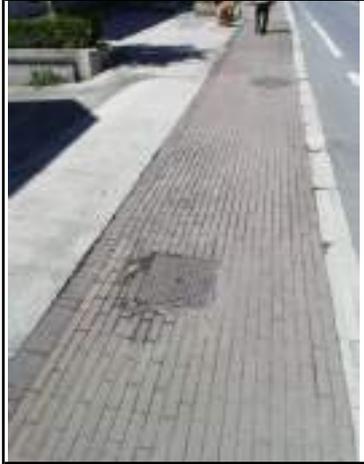
QUADRANTE	QUARTIERE	TIPO
22	Centobuchi	PU
DATA	UBICAZIONE	SCHEDA
27/06/2024	Viale De Gasperi	161

CR1-03-Sconnessioni/buche nella pavimentazione

VALUTAZIONE COMPLESSIVA	PRIORITÀ
Accessibilità limitata	BASSA

SOLUZIONI PRESTAZIONALI			COSTO STIMATO
FAM. SOLUZIONE	COD. SOLUZIONE	ABACO	
Ordinaria	FSP 01		165.00 €

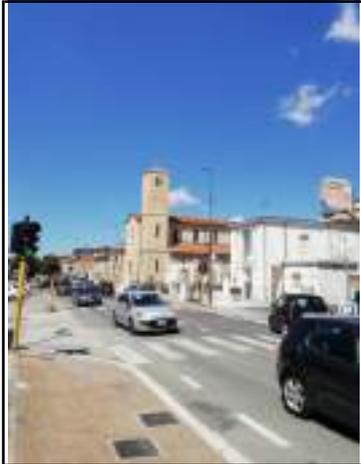
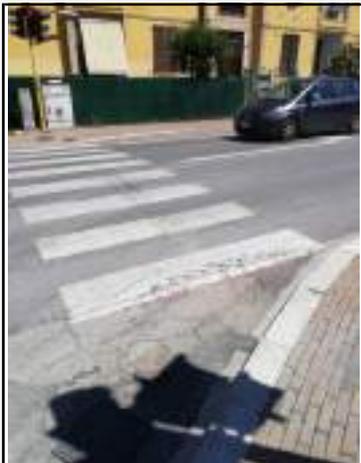
QUADRANTE	QUARTIERE	TIPO
22	Centobuchi	PU
DATA	UBICAZIONE	SCHEDA
27/06/2024	Viale De Gasperi	162

TIPOLOGIA CRITICITÀ	
CR3-02-Assenza/carenza segnaletica verticale dell'attraversamento	
CR3-03-Assenza segnalazione podotattile dell'attraversamento	
CR2-11-Assenza/carenza scivolo di raccordo	
CR2-12-Contropendenza su percorso	
ANNOTAZIONI CRITICITÀ	
Attraversamento pedonale inadeguato per mancanza di scivolo di raccordo, mancanza di segnalazione podotattile "pericolo valicabile" prima dell'inizio del percorso - ml 1,00 e segnaletica verticale.

VALUTAZIONE COMPLESSIVA	PRIORITÀ
Accessibilità limitata	MEDIA

SOLUZIONI PRESTAZIONALI			COSTO STIMATO
FAM. SOLUZIONE	COD. SOLUZIONE	ABACO	
Straordinaria	FSP 03	A	115.00 €
Straordinaria	FSP 03	D	95.00 €
Straordinaria	FSP 02	F+G+H+I	720.00 €
Straordinaria	FSP 02	D+E	
NOTE:			930.00 €

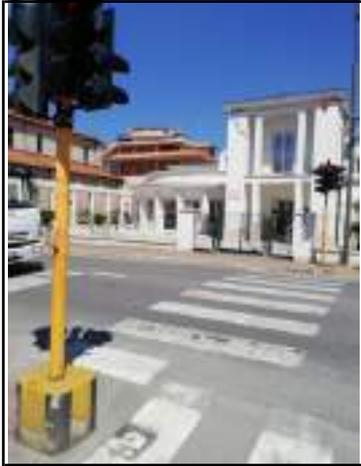
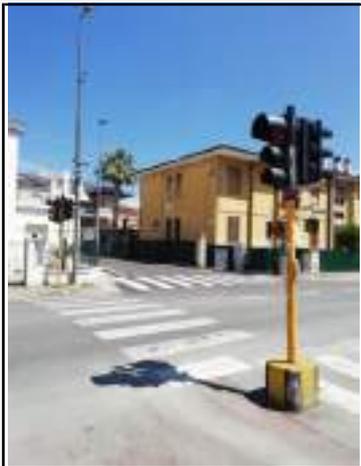
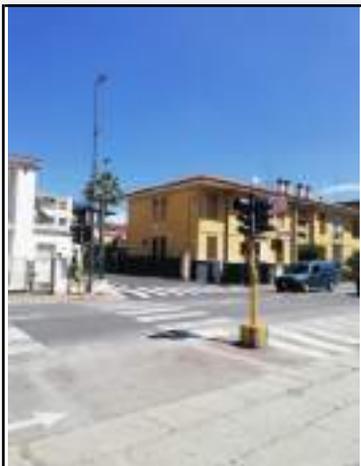
QUADRANTE	QUARTIERE	TIPO
22	Centobuchi	PU
DATA	UBICAZIONE	SCHEDA
27/06/2024	Viale De Gasperi	163

TIPOLOGIA CRITICITÀ
CR3-02-Assenza/carenza segnaletica verticale dell'attraversamento
CR3-03-Assenza segnalazione podotattile dell'attraversamento
CR1-01-Assenza/carenza percorso pedonale protetto
CR9-01-Ostacolo generico
ANNOTAZIONI CRITICITÀ
Attraversamento pedonale inadeguato per mancanza di banchina protetta, mancanza di segnalazione podotattile "pericolo valicabile" prima dell'inizio del percorso - ml 1,00 e segnaletica verticale.

VALUTAZIONE COMPLESSIVA	PRIORITÀ
Accessibilità limitata	MEDIA

SOLUZIONI PRESTAZIONALI			COSTO STIMATO
FAM. SOLUZIONE	COD. SOLUZIONE	ABACO	
Straordinaria	FSP 03	A	115.00 €
Straordinaria	FSP 03	D	95.00 €
Straordinaria	FSP 02	A+B+C	405.00 €
Ordinaria	FSP 09		115.00 €
NOTE:			730.00 €

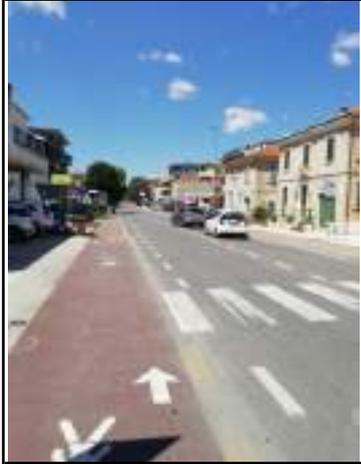
QUADRANTE	QUARTIERE	TIPO
22	Centobuchi	PU
DATA	UBICAZIONE	SCHEDA
27/06/2024	Viale De Gasperi	164

TIPOLOGIA CRITICITÀ	
CR3-02-Assenza/carenza segnaletica verticale dell'attraversamento	
CR3-03-Assenza segnalazione podotattile dell'attraversamento	
ANNOTAZIONI CRITICITÀ	
Mancanza di segnalazione podotattile "pericolo valicabile" prima dell'attraversamento pedonale - ml 3,00 e segnaletica verticale.

VALUTAZIONE COMPLESSIVA	PRIORITÀ
Accessibilità limitata	MEDIA

SOLUZIONI PRESTAZIONALI			COSTO STIMATO
FAM. SOLUZIONE	COD. SOLUZIONE	ABACO	
Straordinaria	FSP 03	A	115.00 €
Straordinaria	FSP 03	D	285.00 €

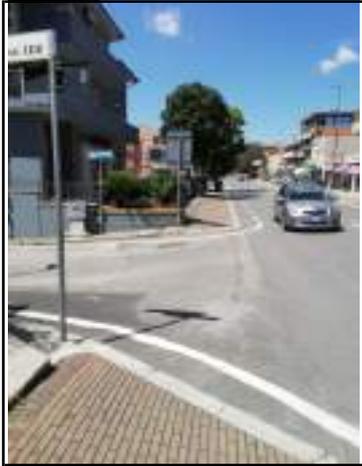
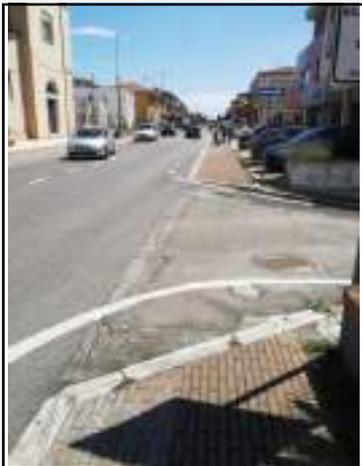
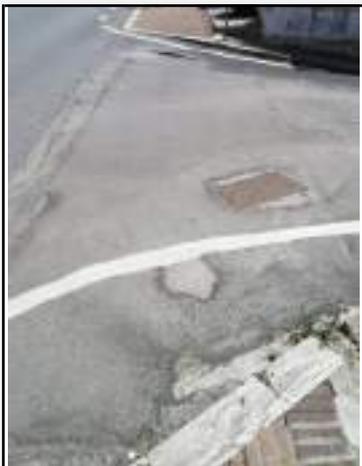
QUADRANTE	QUARTIERE	TIPO
22	Centobuchi	PU
DATA	UBICAZIONE	SCHEDA
27/06/2024	Viale De Gasperi	165

TIPOLOGIA CRITICITÀ
CR3-01-Attraversamento pedonale inadeguato/pericoloso
CR3-03-Assenza segnalazione podotattile dell'attraversamento
CR2-12-Contropendenza su percorso
CR1-03-Sconnessioni/buche nella pavimentazione
CR2-11-Assenza/carenza scivolo di raccordo

ANNOTAZIONI CRITICITÀ
Mancanza di attraversamento pedonale. Mancanza di scivolo di raccordo, mancanza di segnalazione podotattile "pericolo valicabile" prima dell'inizio del percorso - ml 1,50. Ambo i lati

VALUTAZIONE COMPLESSIVA	PRIORITÀ
Accessibilità limitata	ALTA

SOLUZIONI PRESTAZIONALI			COSTO STIMATO
FAM. SOLUZIONE	COD. SOLUZIONE	ABACO	
Straordinaria	FSP 03	A	1.000.00 €
Straordinaria	FSP 03	D	285.00 €
Straordinaria	FSP 02	D+E	360.00 €
Ordinaria	FSP 01		165.00 €
Straordinaria	FSP 02	F+G+H+I	1.440.00 €
NOTE:			3.250.00 €

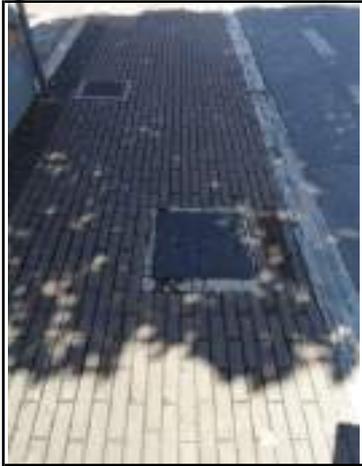
QUADRANTE	QUARTIERE	TIPO
22	Centobuchi	PU
DATA	UBICAZIONE	SCHEDA
27/06/2024	Viale De Gasperi	166

TIPOLOGIA CRITICITÀ
CR1-03-Sconnessioni/buche nella pavimentazione
ANNOTAZIONI CRITICITÀ

VALUTAZIONE COMPLESSIVA	PRIORITÀ
Accessibilità limitata	BASSA

SOLUZIONI PRESTAZIONALI			COSTO STIMATO
FAM. SOLUZIONE	COD. SOLUZIONE	ABACO	
Ordinaria	FSP 01		165.00 €

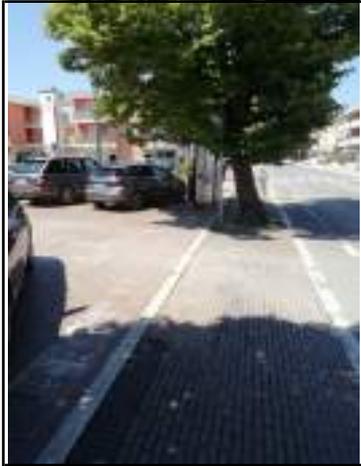
QUADRANTE	QUARTIERE	TIPO
22	Centobuchi	PU
DATA	UBICAZIONE	SCHEDA
27/06/2024	Viale De Gasperi	167

TIPOLOGIA CRITICITÀ
CR5-03-Assenza guide artificiali/segnaletica podotattile percorso/servizio/dislivello
ANNOTAZIONI CRITICITÀ
Mancanza di segnalazione podotattile "pericolo valicabile" prima dell'attraversamento pedonale - ml 1,50 ambo i lati.

VALUTAZIONE COMPLESSIVA	PRIORITÀ
Accessibilità limitata	MEDIA

SOLUZIONI PRESTAZIONALI			COSTO STIMATO
FAM. SOLUZIONE	COD. SOLUZIONE	ABACO	
Straordinaria	FSP 05	C	285.00 €

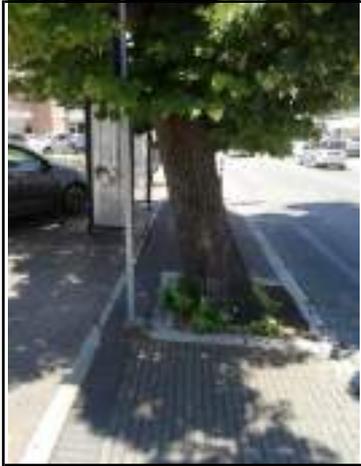
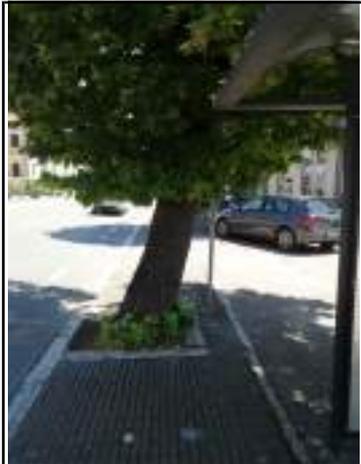
QUADRANTE	QUARTIERE	TIPO
22	Centobuchi	PU
DATA	UBICAZIONE	SCHEDA
27/06/2024	Viale De Gasperi	168

TIPOLOGIA CRITICITÀ	
CR1-02-Percorso pedonale sottodimensionato	
CR9-01-Ostacolo generico	
CR1-03-Sconnessioni/buche nella pavimentazione	
ANNOTAZIONI CRITICITÀ	
Percorso sottodimensionato a causa di ostacoli lungo il percorso. Andrebbe riprogettata tutta la circolazione pedonale di questo tratto.

VALUTAZIONE COMPLESSIVA	PRIORITÀ
Accessibilità limitata	ALTA

SOLUZIONI PRESTAZIONALI			COSTO STIMATO
FAM. SOLUZIONE	COD. SOLUZIONE	ABACO	
Straordinaria	FSP 02	D	1.440.00 €
Ordinaria	FSP 09		
Ordinaria	FSP 01

NOTE: Da approfondire con progetto specifico	1.440.00 €
--	------------

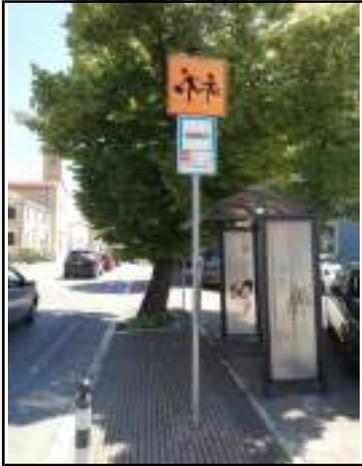
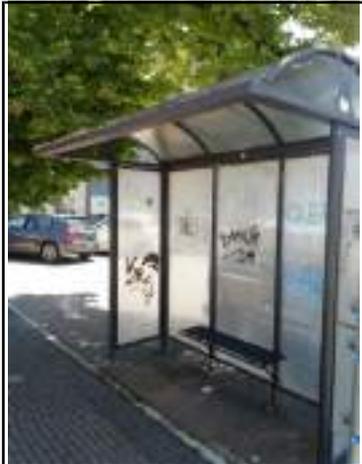
QUADRANTE	QUARTIERE	TIPO
22	Centobuchi	PU
DATA	UBICAZIONE	SCHEDA
27/06/2024	Viale De Gasperi	169

TIPOLOGIA CRITICITÀ	
CR6-04-Fermata BUS inadeguata	
ANNOTAZIONI CRITICITÀ	
Mancanza di area di attesa BUS con pensilina e panchina

VALUTAZIONE COMPLESSIVA	PRIORITÀ
Accessibilità limitata	MEDIA

SOLUZIONI PRESTAZIONALI			COSTO STIMATO
FAM. SOLUZIONE	COD. SOLUZIONE	ABACO	
Straordinaria	FSP 06		4.000.00 €

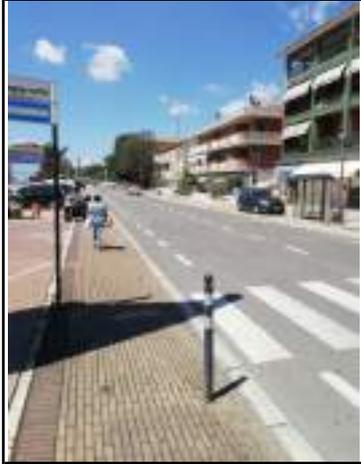
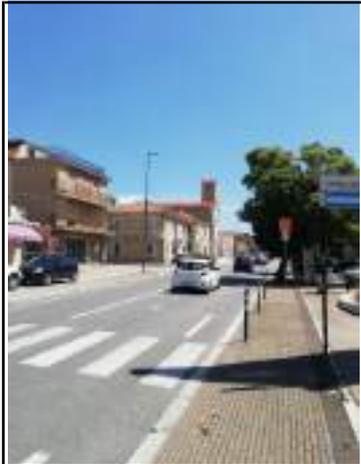
QUADRANTE	QUARTIERE	TIPO
22	Centobuchi	PU
DATA	UBICAZIONE	SCHEDA
27/06/2024	Viale De Gasperi	170

TIPOLOGIA CRITICITÀ
CR3-02-Assenza/carenza segnaletica verticale dell'attraversamento
CR3-03-Assenza segnalazione podotattile dell'attraversamento
ANNOTAZIONI CRITICITÀ
Mancanza di segnalazione podotattile "pericolo valicabile" prima dell'inizio del percorso - ml 3,00 e segnaletica verticale.

VALUTAZIONE COMPLESSIVA	PRIORITÀ
Accessibilità limitata	MEDIA

SOLUZIONI PRESTAZIONALI			COSTO STIMATO
FAM. SOLUZIONE	COD. SOLUZIONE	ABACO	
Straordinaria	FSP 03	A	115.00 €
Straordinaria	FSP 03	D	285.00 €

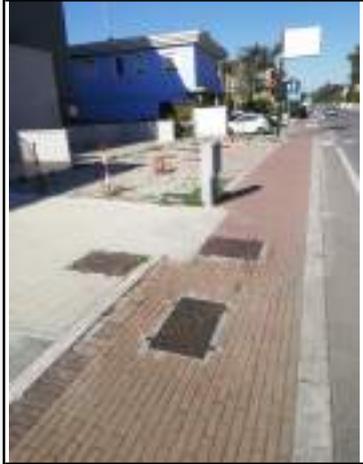
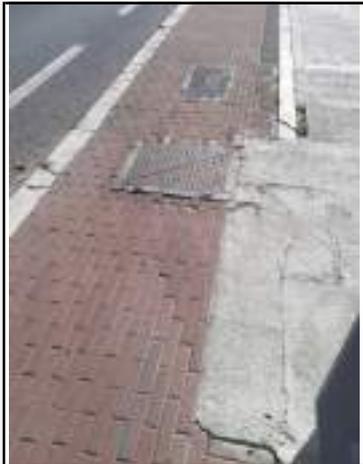
QUADRANTE	QUARTIERE	TIPO
22	Centobuchi	PU
DATA	UBICAZIONE	SCHEDA
28/06/2024	Viale De Gasperi	171

TIPOLOGIA CRITICITÀ
CR1-03-Sconnessioni/buche nella pavimentazione
ANNOTAZIONI CRITICITÀ

VALUTAZIONE COMPLESSIVA	PRIORITÀ
Accessibilità limitata	BASSA

SOLUZIONI PRESTAZIONALI			COSTO STIMATO
FAM. SOLUZIONE	COD. SOLUZIONE	ABACO	
Ordinaria	FSP 01		165.00 €

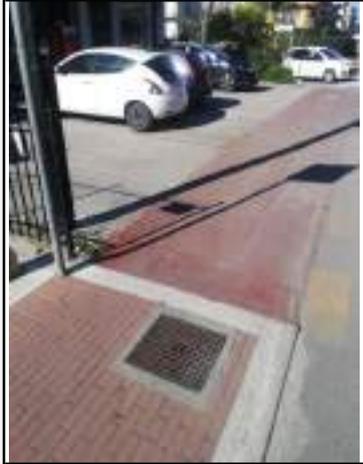
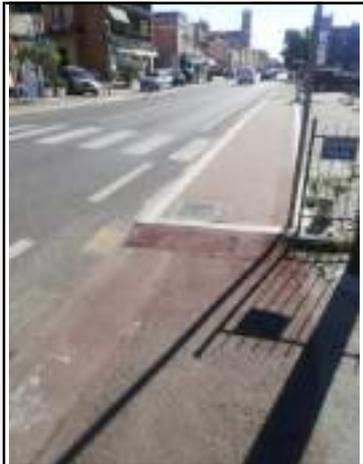
QUADRANTE	QUARTIERE	TIPO
22	Centobuchi	PU
DATA	UBICAZIONE	SCHEDA
28/06/2024	Viale De Gasperi	172

TIPOLOGIA CRITICITÀ	
CR1-03-Sconnessioni/buche nella pavimentazione	
ANNOTAZIONI CRITICITÀ

VALUTAZIONE COMPLESSIVA	PRIORITÀ
Accessibilità limitata	BASSA

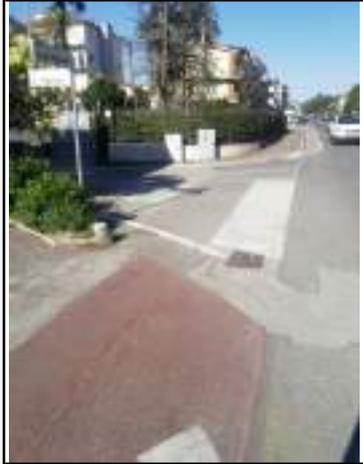
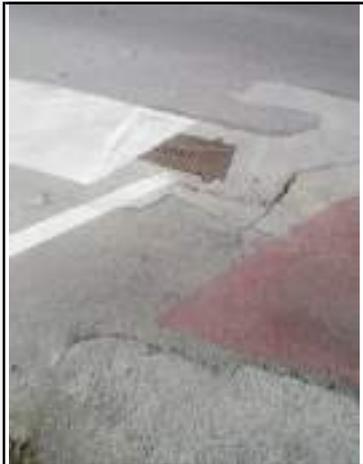
QUADRANTE	QUARTIERE	TIPO
22	Centobuchi	PU
DATA	UBICAZIONE	SCHEDA
28/06/2024	Viale De Gasperi	173

TIPOLOGIA CRITICITÀ
CR3-01-Attraversamento pedonale inadeguato/pericoloso
CR2-10-Assenza/inadeguato parapetto su dislivello/percorso
ANNOTAZIONI CRITICITÀ
Attraversamento pericoloso in posizione inadeguata. Da riprogettare tutto il sistema di attraversamento arretrato rispetto alla linea di demarcazione dello STOP (via Mazzini). Si consiglia di inserire parapetto di protezione per obbligare il pedone a raggiungere il passaggio pedonale senza impegnare l'incrocio. (Vedi anche scheda 174)

VALUTAZIONE COMPLESSIVA	PRIORITÀ
Accessibilità limitata	ALTA

SOLUZIONI PRESTAZIONALI			COSTO STIMATO
FAM. SOLUZIONE	COD. SOLUZIONE	ABACO	
Straordinaria	FSP 03	A+B+C	4.000.00 €
Straordinaria	FSP 02	D+M	1.264.00 €

NOTE: Da approfondire con progetto specifico	5.264.00 €
---	-------------------

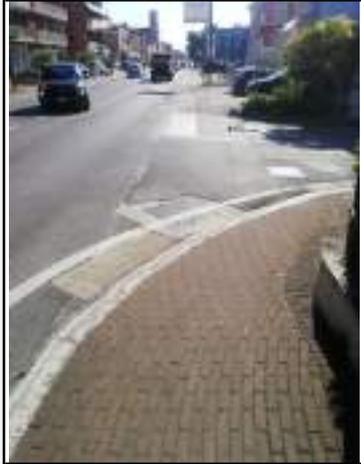
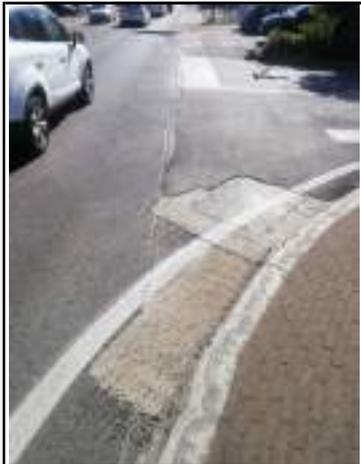
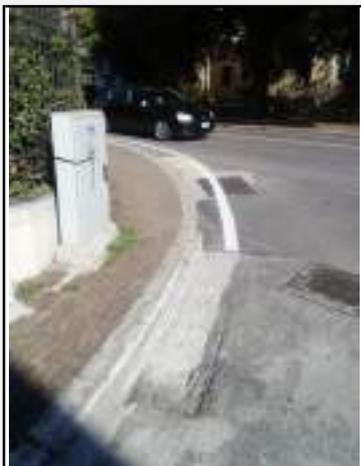
QUADRANTE	QUARTIERE	TIPO
22	Centobuchi	PU
DATA	UBICAZIONE	SCHEDA
28/06/2024	Viale De Gasperi	174

TIPOLOGIA CRITICITÀ
CR3-01-Attraversamento pedonale inadeguato/pericoloso
CR2-10-Assenza/inadeguato parapetto su dislivello/percorso
ANNOTAZIONI CRITICITÀ
Attraversamento pericoloso in posizione inadeguata. Da riprogettare tutto il sistema di attraversamento arretrato rispetto alla linea di demarcazione dello STOP (via Mazzini). Si consiglia di inserire parapetto di protezione per obbligare il pedone a raggiungere il passaggio pedonale senza impegnare l'incrocio. (Vedi anche scheda 173)

VALUTAZIONE COMPLESSIVA	PRIORITÀ
Accessibilità limitata	ALTA

SOLUZIONI PRESTAZIONALI			COSTO STIMATO
FAM. SOLUZIONE	COD. SOLUZIONE	ABACO	
Straordinaria	FSP 03	A+B+C	4.000.00 €
Straordinaria	FSP 02	D+M	1.264.00 €
NOTE: Da approfondire con progetto specifico			5.264.00 €

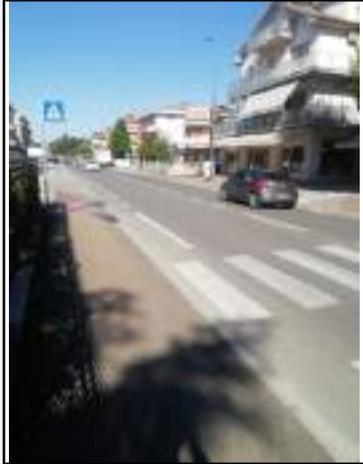
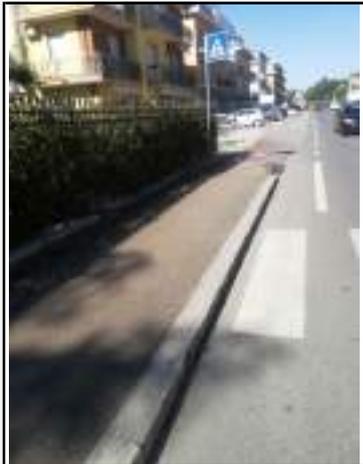
QUADRANTE	QUARTIERE	TIPO
22	Centobuchi	PU
DATA	UBICAZIONE	SCHEDA
28/06/2024	Viale De Gasperi	175

TIPOLOGIA CRITICITÀ
CR3-03-Assenza segnalazione podotattile dell'attraversamento
CR2-11-Assenza/carenza scivolo di raccordo
ANNOTAZIONI CRITICITÀ
Mancanza di segnalazione podotattile "pericolo valicabile" prima dell'attraversamento pedonale - ml 3,00. Mancanza di scivolo di raccordo.

VALUTAZIONE COMPLESSIVA	PRIORITÀ
Accessibilità limitata	MEDIA

SOLUZIONI PRESTAZIONALI			COSTO STIMATO
FAM. SOLUZIONE	COD. SOLUZIONE	ABACO	
Straordinaria	FSP 03	D	285.00 €
Straordinaria	FSP 02	F+G+H+I	360.00 €
NOTE:			645.00 €

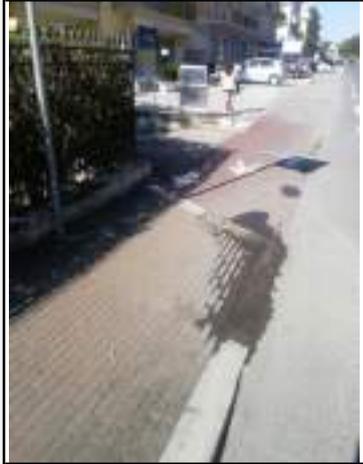
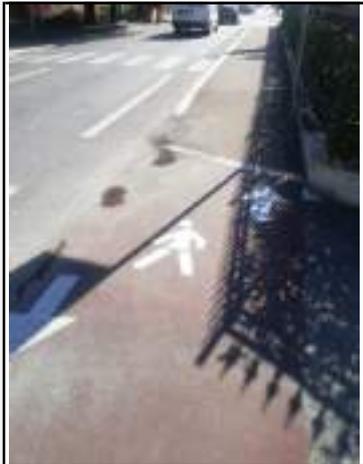
QUADRANTE	QUARTIERE	TIPO
22	Centobuchi	PU
DATA	UBICAZIONE	SCHEDA
28/06/2024	Viale De Gasperi	176

TIPOLOGIA CRITICITÀ
CR1-03-Sconnessioni/buche nella pavimentazione
CR2-12-Contropendenza su percorso
CR5-03-Assenza guide artificiali/segnaletica podotattile percorso/servizio/dislivello
ANNOTAZIONI CRITICITÀ
Andrebbe riprogettato tutto il percorso pedonale di questo tratto. In questo caso daremo comunque indicazioni sugli accorgimenti minimi per una fruizione su passaggio pedonale. Mancanza di segnalazione podotattile "pericolo valicabile" prima dell'innesto con il percorso pedonale - ml 1,00.

VALUTAZIONE COMPLESSIVA	PRIORITÀ
Accessibilità limitata	MEDIA

SOLUZIONI PRESTAZIONALI			COSTO STIMATO
FAM. SOLUZIONE	COD. SOLUZIONE	ABACO	
Ordinaria	FSP 01		165.00 €
Straordinaria	FSP 02	D+E	360.00 €
Straordinaria	FSP 05	C	142.50 €
NOTE: Da approfondire con progetto specifico			667.50 €

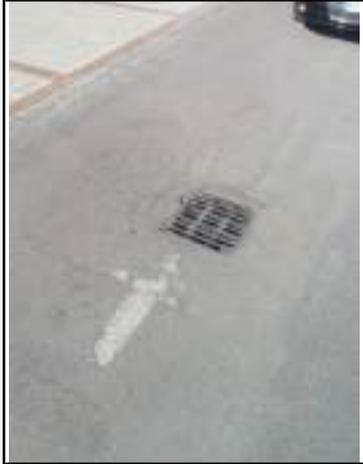
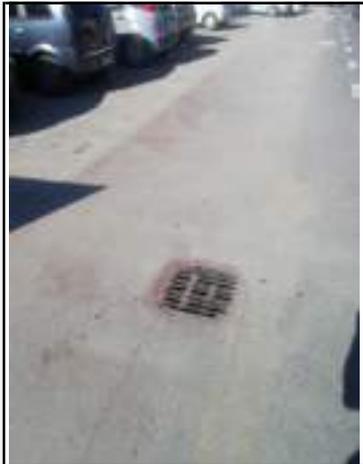
QUADRANTE	QUARTIERE	TIPO
22	Centobuchi	PU
DATA	UBICAZIONE	SCHEDA
28/06/2024	Viale De Gasperi	177

TIPOLOGIA CRITICITÀ	
CR1-03-Sconnessioni/buche nella pavimentazione	
ANNOTAZIONI CRITICITÀ	
Andrebbe riprogettato tutto il percorso pedonale di questo tratto. In questo caso daremo comunque indicazioni sugli accorgimenti minimi per una fruizione su passaggio pedonale. Sconnessioni

VALUTAZIONE COMPLESSIVA	PRIORITÀ
Accessibilità limitata	BASSA

SOLUZIONI PRESTAZIONALI			COSTO STIMATO
FAM. SOLUZIONE	COD. SOLUZIONE	ABACO	
Ordinaria	FSP 01		165.00 €

NOTE: Da approfondire con progetto specifico	165.00 €
--	----------

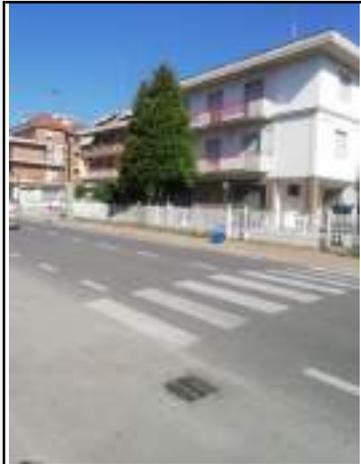
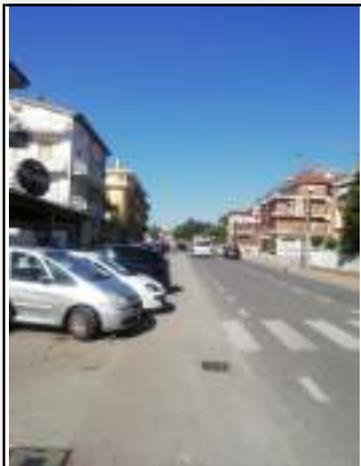
QUADRANTE	QUARTIERE	TIPO
22	Centobuchi	PU
DATA	UBICAZIONE	SCHEDA
28/06/2024	Viale De Gasperi	178

TIPOLOGIA CRITICITÀ
CR3-02-Assenza/carenza segnaletica verticale dell'attraversamento
CR3-03-Assenza segnalazione podotattile dell'attraversamento
CR1-03-Sconnessioni/buche nella pavimentazione
ANNOTAZIONI CRITICITÀ
Andrebbe riprogettato tutto il percorso pedonale di questo tratto. In questo caso daremo comunque indicazioni sugli accorgimenti minimi per una fruizione su passaggio pedonale. Mancanza di segnalazione podotattile "pericolo valicabile" prima dell'attraversamento pedonale - ml 3,00 e segnaletica verticale.

VALUTAZIONE COMPLESSIVA	PRIORITÀ
Accessibilità limitata	MEDIA

SOLUZIONI PRESTAZIONALI			COSTO STIMATO
FAM. SOLUZIONE	COD. SOLUZIONE	ABACO	
Straordinaria	FSP 03	A	115.00 €
Straordinaria	FSP 03	D	285.00 €
Ordinaria	FSP 01		165.00 €
NOTE: Da approfondire con progetto specifico			565.00 €

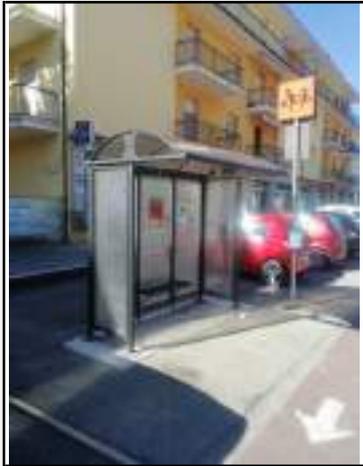
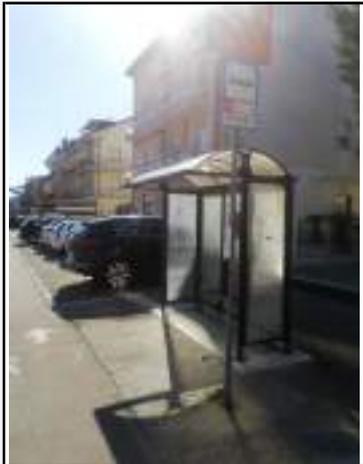
QUADRANTE	QUARTIERE	TIPO
22	Centobuchi	PU
DATA	UBICAZIONE	SCHEDA
28/06/2024	Viale De Gasperi	179

TIPOLOGIA CRITICITÀ
CR6-04-Fermata BUS inadeguata
CR5-03-Assenza guide artificiali/segnaletica podotattile percorso/servizio/dislivello
CR5-04-Assenza planimetrie di orientamento visuotattili
ANNOTAZIONI CRITICITÀ
Andrebbe riprogettato tutto il percorso pedonale di questo tratto. In questo caso daremo comunque indicazioni sugli accorgimenti minimi per una fruizione su passaggio pedonale. Mancanza di segnalazione podotattile "servizio" per fermata BUS. Pensilina inaccessibile per persone con sedie a ruote.

VALUTAZIONE COMPLESSIVA	PRIORITÀ
Accessibilità limitata	MEDIA

SOLUZIONI PRESTAZIONALI			COSTO STIMATO
FAM. SOLUZIONE	COD. SOLUZIONE	ABACO	
Straordinaria	FSP 06	A	1.500.00 €
Straordinaria	FSP 05	C	380.00 €
Straordinaria	FSP 05		350.00 €

NOTE: Da approfondire con progetto specifico **2.230.00 €**

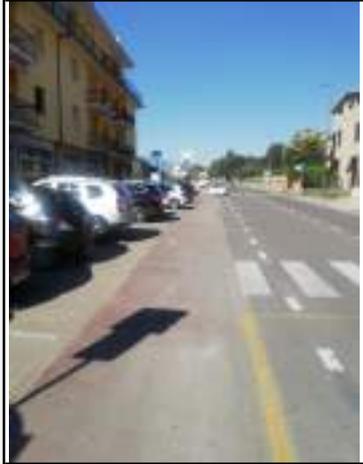
QUADRANTE	QUARTIERE	TIPO
22	Centobuchi	PU
DATA	UBICAZIONE	SCHEDA
28/06/2024	Viale De Gasperi	180

TIPOLOGIA CRITICITÀ
CR3-02-Assenza/carenza segnaletica verticale dell'attraversamento
CR3-03-Assenza segnalazione podotattile dell'attraversamento
ANNOTAZIONI CRITICITÀ
Andrebbe riprogettato tutto il percorso pedonale di questo tratto. In questo caso daremo comunque indicazioni sugli accorgimenti minimi per una fruizione su passaggio pedonale. Mancanza di segnalazione podotattile "pericolo valicabile" prima dell'attraversamento pedonale - ml 3,00 e segnaletica verticale.

VALUTAZIONE COMPLESSIVA	PRIORITÀ
Accessibilità limitata	MEDIA

SOLUZIONI PRESTAZIONALI			COSTO STIMATO
FAM. SOLUZIONE	COD. SOLUZIONE	ABACO	
Straordinaria	FSP 03	A	115.00 €
Straordinaria	FSP 03	D	285.00 €

NOTE: Da approfondire con progetto specifico	400.00 €
--	-----------------

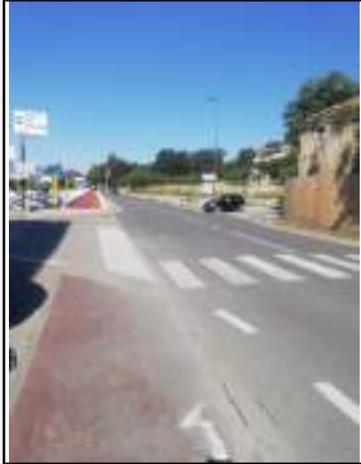
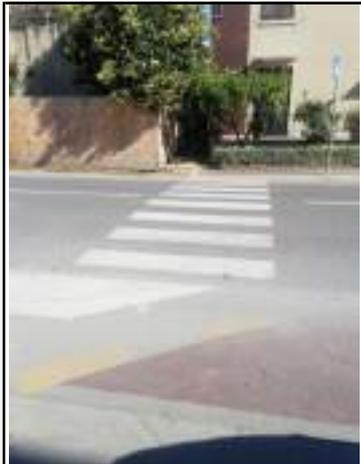
QUADRANTE	QUARTIERE	TIPO
22	Centobuchi	PU
DATA	UBICAZIONE	SCHEDA
28/06/2024	Viale De Gasperi	181

TIPOLOGIA CRITICITÀ
CR3-02-Assenza/carenza segnaletica verticale dell'attraversamento
CR3-03-Assenza segnalazione podotattile dell'attraversamento
ANNOTAZIONI CRITICITÀ
Mancanza di segnalazione podotattile "pericolo valicabile" prima dell'attraversamento pedonale - ml 3,00 e segnaletica verticale.

VALUTAZIONE COMPLESSIVA	PRIORITÀ
Accessibilità limitata	MEDIA

SOLUZIONI PRESTAZIONALI			COSTO STIMATO
FAM. SOLUZIONE	COD. SOLUZIONE	ABACO	
Straordinaria	FSP 03	A	115.00 €
Straordinaria	FSP 03	D	285.00 €
NOTE:			400.00 €

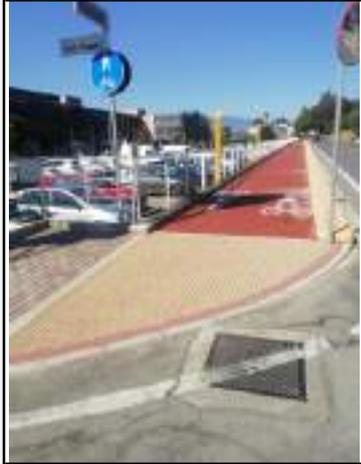
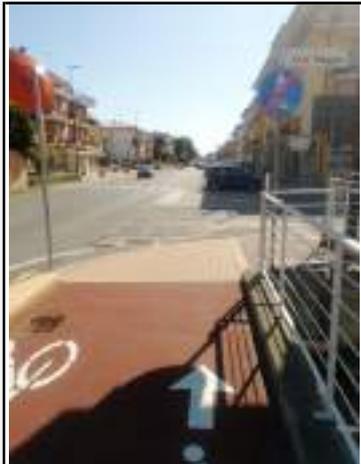
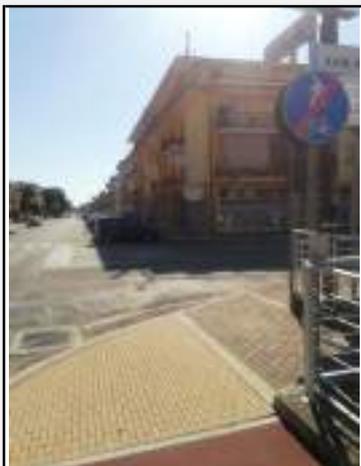
QUADRANTE	QUARTIERE	TIPO
22	Centobuchi	PU
DATA	UBICAZIONE	SCHEDA
28/06/2024	Viale De Gasperi	182

TIPOLOGIA CRITICITÀ
CR3-01-Attraversamento pedonale inadeguato/pericoloso
CR2-10-Assenza/inadeguato parapetto su dislivello/percorso
ANNOTAZIONI CRITICITÀ
Attraversamento pericoloso in posizione inadeguata. Da riprogettare tutto il sistema di attraversamento arretrato rispetto alla linea di demarcazione dello STOP (via XXIV giugno). Si consiglia di inserire parapetto di protezione per obbligare il pedone a raggiungere il passaggio pedonale senza impegnare l'incrocio. Ambo i lati

VALUTAZIONE COMPLESSIVA	PRIORITÀ
Accessibilità limitata	ALTA

SOLUZIONI PRESTAZIONALI			COSTO STIMATO
FAM. SOLUZIONE	COD. SOLUZIONE	ABACO	
Straordinaria	FSP 03	A+B+C	4.000.00 €
Straordinaria	FSP 02	D+M	1.264.00 €
NOTE: Da approfondire con progetto specifico			5.264.00 €

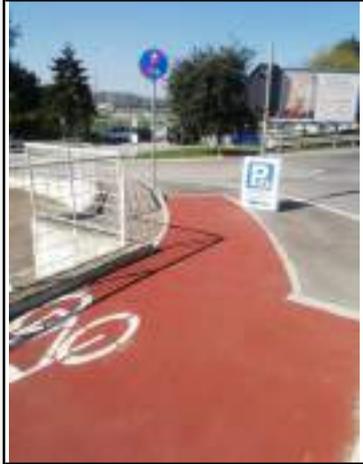
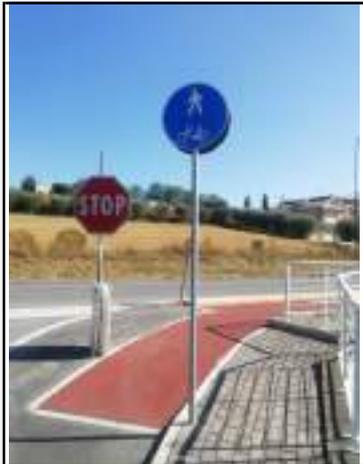
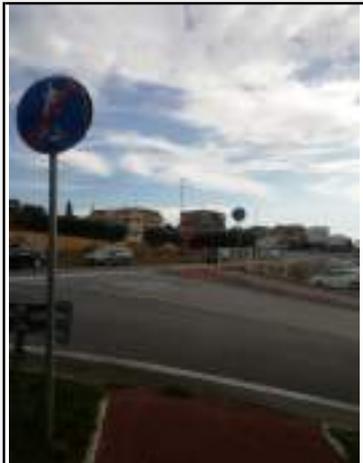
QUADRANTE	QUARTIERE	TIPO
22	Centobuchi	PU
DATA	UBICAZIONE	SCHEDA
28/06/2024	Viale De Gasperi	183

CR5-03-Assenza guide artificiali/segnaletica podotattile percorso/servizio/dislivello

Interferenze tra percorsi da analizzare con progettazione specifica.

VALUTAZIONE COMPLESSIVA	PRIORITÀ
Accessibilità limitata	MEDIA

NOTE: Da approfondire con progetto specifico - €

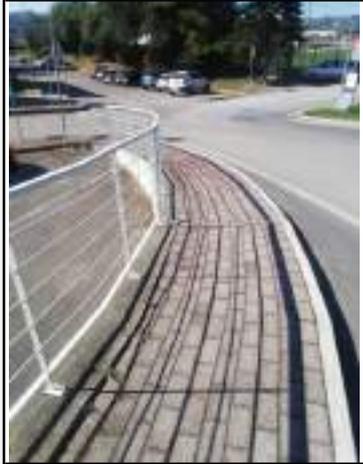
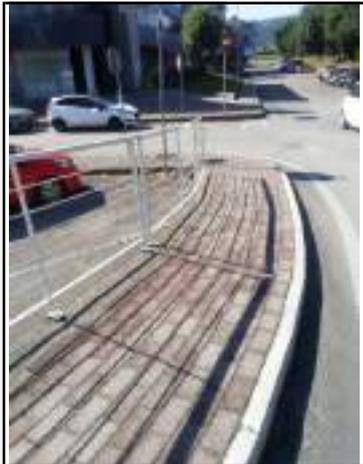
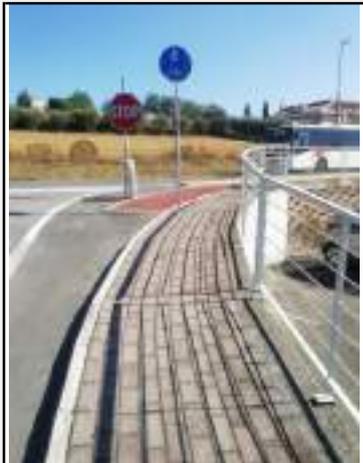
QUADRANTE	QUARTIERE	TIPO
22	Centobuchi	PU
DATA	UBICAZIONE	SCHEDA
28/06/2024	Via delle Magnolie	184

TIPOLOGIA CRITICITÀ
CR2-14-Scivolo/percorso con pendenza > 8%
CR1-03-Sconnessioni/buche nella pavimentazione
ANNOTAZIONI CRITICITÀ
Percorso con pendenza >8%. Andrebbe riprogettato questo tratto di percorso pedonale per adeguare la pendenza.

VALUTAZIONE COMPLESSIVA	PRIORITÀ
Accessibilità limitata	ALTA

SOLUZIONI PRESTAZIONALI			COSTO STIMATO
FAM. SOLUZIONE	COD. SOLUZIONE	ABACO	
Straordinaria	FSP 02	B	3.000.00 €
Ordinaria	FSP 01		165.00 €
NOTE: Da approfondire con progetto specifico			3.165.00 €

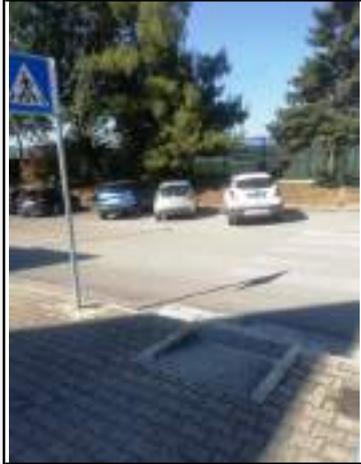
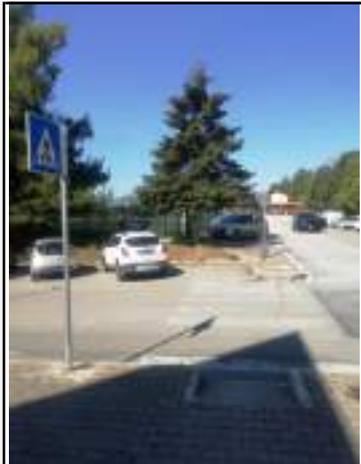
QUADRANTE	QUARTIERE	TIPO
22	Centobuchi	PU
DATA	UBICAZIONE	SCHEDA
28/06/2024	Via delle Magnolie	185

TIPOLOGIA CRITICITÀ
CR3-03-Assenza segnalazione podotattile dell'attraversamento
CR2-14-Scivolo/percorso con pendenza > 8%
CR3-02-Assenza/carenza segnaletica verticale dell'attraversamento
ANNOTAZIONI CRITICITÀ
Scivolo di raccordo inadeguato e mancanza di segnalazione podotattile "pericolo valicabile" prima dell'attraversamento - ml 3,00 (per lato opposto vedi scheda 205)

VALUTAZIONE COMPLESSIVA	PRIORITÀ
Accessibilità limitata	MEDIA

SOLUZIONI PRESTAZIONALI			COSTO STIMATO
FAM. SOLUZIONE	COD. SOLUZIONE	ABACO	
Straordinaria	FSP 02	B	285.00 €
Straordinaria	FSP 03	D	720.00 €
Straordinaria	FSP 03	A	115.00 €
NOTE:			1.120.00 €

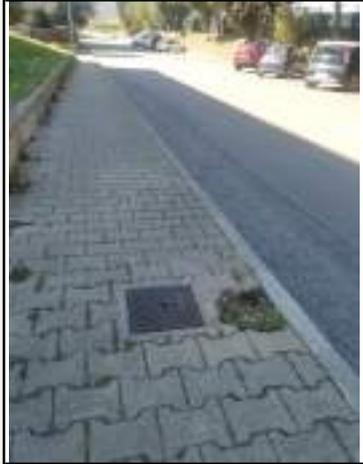
QUADRANTE	QUARTIERE	TIPO
22	Centobuchi	PU
DATA	UBICAZIONE	SCHEDA
28/06/2024	Via delle Magnolie	186

TIPOLOGIA CRITICITÀ
CR1-03-Sconnessioni/buche nella pavimentazione
ANNOTAZIONI CRITICITÀ

VALUTAZIONE COMPLESSIVA	PRIORITÀ
Accessibilità limitata	BASSA

SOLUZIONI PRESTAZIONALI			COSTO STIMATO
FAM. SOLUZIONE	COD. SOLUZIONE	ABACO	
Ordinaria	FSP 01		165.00 €

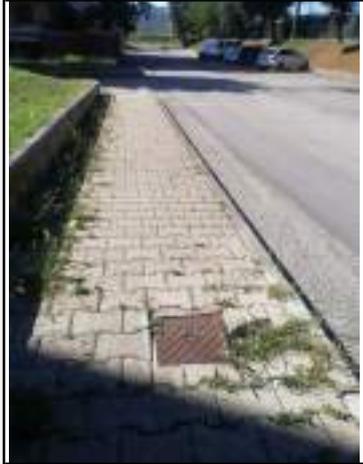
QUADRANTE	QUARTIERE	TIPO
22	Centobuchi	PU
DATA	UBICAZIONE	SCHEDA
28/06/2024	Via delle Magnolie	187

TIPOLOGIA CRITICITÀ
CR1-03-Sconnessioni/buche nella pavimentazione
CR8-01-Manutenzione assente/insufficiente
ANNOTAZIONI CRITICITÀ

VALUTAZIONE COMPLESSIVA	PRIORITÀ
Accessibilità limitata	BASSA

SOLUZIONI PRESTAZIONALI			COSTO STIMATO
FAM. SOLUZIONE	COD. SOLUZIONE	ABACO	
Ordinaria	FSP 01		165.00 €
Ordinaria	FSP 08		115.00 €

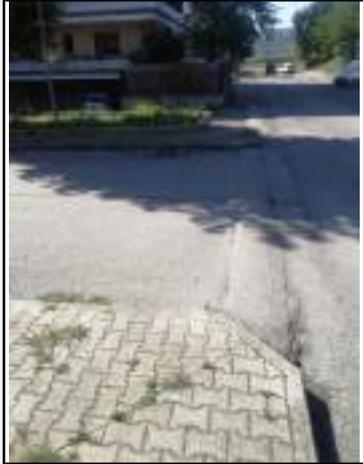
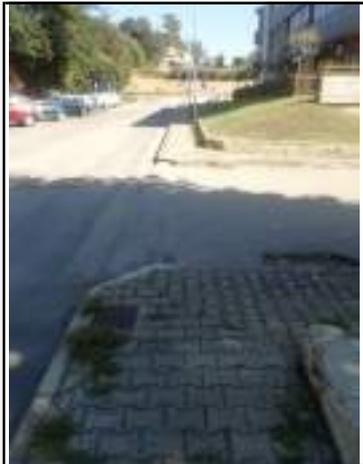
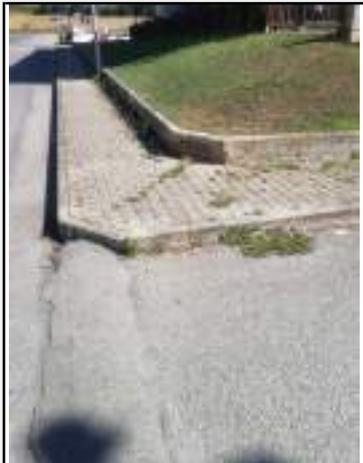
QUADRANTE	QUARTIERE	TIPO
22	Centobuchi	PU
DATA	UBICAZIONE	SCHEDA
28/06/2024	Via delle Magnolie	188

TIPOLOGIA CRITICITÀ
CR3-01-Attraversamento pedonale inadeguato/pericoloso
CR2-11-Assenza/carenza scivolo di raccordo
ANNOTAZIONI CRITICITÀ
Attraversamento inadeguato per assenza di segnaletica orizzontale. Assenza di scivolo di raccordo.

VALUTAZIONE COMPLESSIVA	PRIORITÀ
Accessibilità limitata	ALTA

SOLUZIONI PRESTAZIONALI			COSTO STIMATO
FAM. SOLUZIONE	COD. SOLUZIONE	ABACO	
Straordinaria	FSP 03	A+B+C	500.00 €
Straordinaria	FSP 02	F+G+H+I

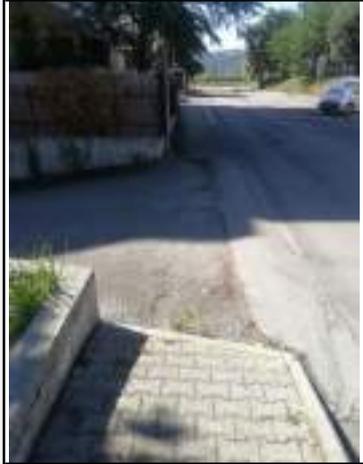
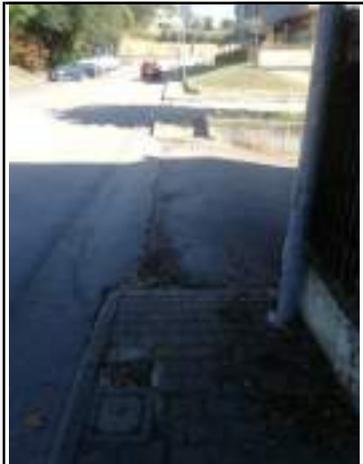
QUADRANTE	QUARTIERE	TIPO
22	Centobuchi	PU
DATA	UBICAZIONE	SCHEDA
28/06/2024	Via delle Magnolie	189

TIPOLOGIA CRITICITÀ
CR1-03-Sconnessioni/buche nella pavimentazione
CR2-01-Soglia>2cm
CR2-12-Contropendenza su percorso
CR3-03-Assenza segnalazione podotattile dell'attraversamento
ANNOTAZIONI CRITICITÀ
Attraversamento pedonale inadeguato per soglia eccessiva e sconnessioni pericolose. Mancanza di segnalazione podotattile "pericolo valicabile" prima dell'attraversamento pedonale - ml 1,50. Ambo i lati

VALUTAZIONE COMPLESSIVA	PRIORITÀ
Accessibilità limitata	MEDIA

SOLUZIONI PRESTAZIONALI			COSTO STIMATO
FAM. SOLUZIONE	COD. SOLUZIONE	ABACO	
Ordinaria	FSP 01		330.00 €
Straordinaria	FSP 02	A	1.220.00 €
Straordinaria	FSP 02	D+E	
Straordinaria	FSP 05	C	285.00 €
NOTE:			1.835.00 €

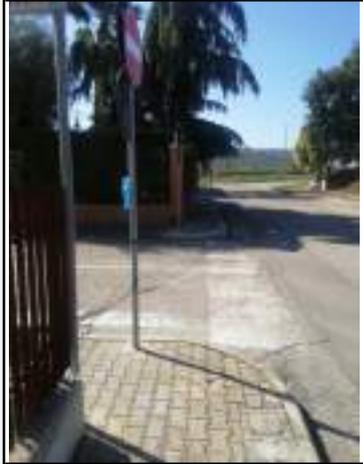
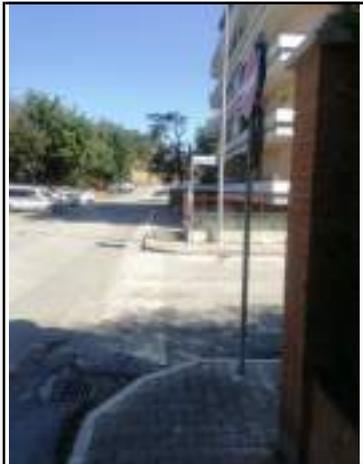
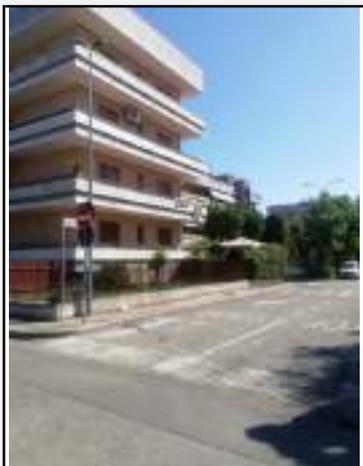
QUADRANTE	QUARTIERE	TIPO
22	Centobuchi	PU
DATA	UBICAZIONE	SCHEDA
28/06/2024	Via delle Magnolie	190

TIPOLOGIA CRITICITÀ	
CR3-03-Assenza segnalazione podotattile dell'attraversamento	
CR2-11-Assenza/carenza scivolo di raccordo	
ANNOTAZIONI CRITICITÀ	
Mancanza di segnalazione podotattile "pericolo valicabile" prima dell'attraversamento pedonale - ml 3,00. Mancanza di scivolo di raccordo. Ambo i lati

VALUTAZIONE COMPLESSIVA	PRIORITÀ
Accessibilità limitata	MEDIA

SOLUZIONI PRESTAZIONALI			COSTO STIMATO
FAM. SOLUZIONE	COD. SOLUZIONE	ABACO	
Straordinaria	FSP 05	C	570.00 €
Straordinaria	FSP 02	F+G+H+I	720.00 €
NOTE:			1.290.00 €

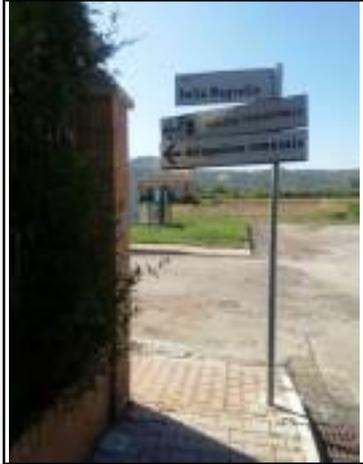
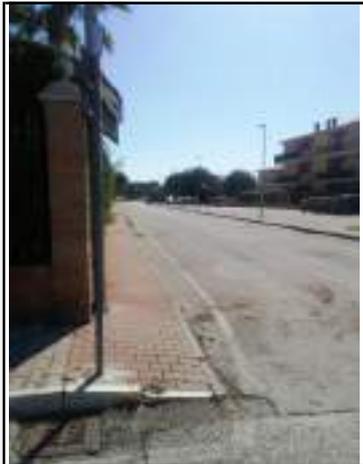
QUADRANTE	QUARTIERE	TIPO
22	Centobuchi	PU
DATA	UBICAZIONE	SCHEDA
28/06/2024	Via delle Magnolie	191

TIPOLOGIA CRITICITÀ
CR3-01-Attraversamento pedonale inadeguato/pericoloso
CR3-03-Assenza segnalazione podotattile dell'attraversamento
CR1-03-Sconnessioni/buche nella pavimentazione
CR2-12-Contropendenza su percorso
CR9-01-Ostacolo generico
ANNOTAZIONI CRITICITÀ
Attraversamento inadeguato per assenza di segnaletica orizzontale. Scivolo di raccordo inadeguato. Mancanza di segnalazione podotattile "pericolo valicabile" prima dell'attraversamento pedonale - ml 1,50. Restringimento del percorso a causa di ostacolo.

VALUTAZIONE COMPLESSIVA	PRIORITÀ
Accessibilità limitata	ALTA

SOLUZIONI PRESTAZIONALI			COSTO STIMATO
FAM. SOLUZIONE	COD. SOLUZIONE	ABACO	
Straordinaria	FSP 03	A	500.00 €
Straordinaria	FSP 05	C	
Ordinaria	FSP 01		165.00 €
Straordinaria	FSP 02	D+E	360.00 €
Ordinaria	FSP 09		115.00 €
NOTE:			1.140.00 €

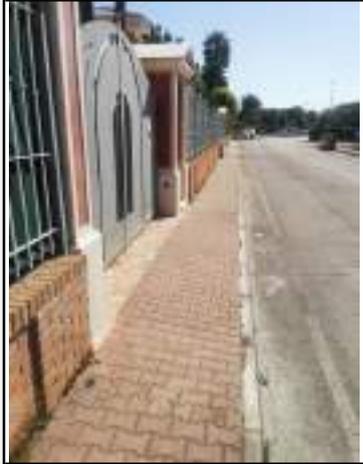
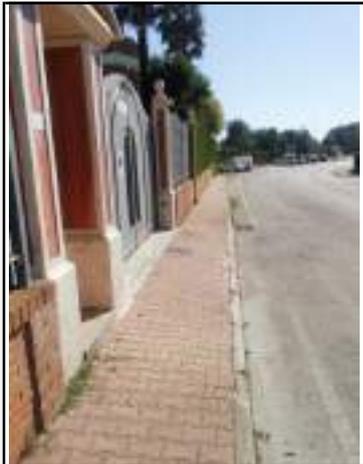
QUADRANTE	QUARTIERE	TIPO
22	Centobuchi	PU
DATA	UBICAZIONE	SCHEDA
28/06/2024	Via delle Magnolie	192

TIPOLOGIA CRITICITÀ
CR2-12-Contropendenza su percorso
CR1-03-Sconnessioni/buche nella pavimentazione
ANNOTAZIONI CRITICITÀ
Contropendenza su passo carraio.

VALUTAZIONE COMPLESSIVA	PRIORITÀ
Accessibilità limitata	MEDIA

SOLUZIONI PRESTAZIONALI			COSTO STIMATO
FAM. SOLUZIONE	COD. SOLUZIONE	ABACO	
Straordinaria	FSP 02	D+E	1.080.00 €
Ordinaria	FSP 01		165.00 €
NOTE:			1.245.00 €

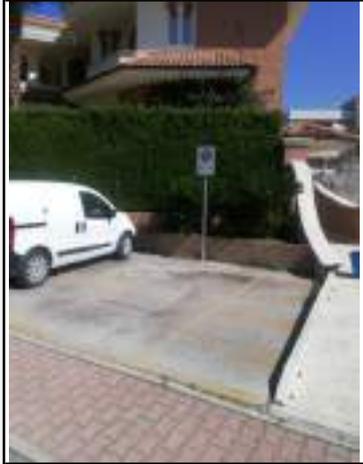
QUADRANTE	QUARTIERE	TIPO
22	Centobuchi	PU
DATA	UBICAZIONE	SCHEDA
28/06/2024	Via delle Magnolie	193

TIPOLOGIA CRITICITÀ
CR4-01-Parcheggio disabili inadeguato
ANNOTAZIONI CRITICITÀ
Parcheggio disabili sottodimensionato.

VALUTAZIONE COMPLESSIVA	PRIORITÀ
Accessibilità limitata	MEDIA

SOLUZIONI PRESTAZIONALI			COSTO STIMATO
FAM. SOLUZIONE	COD. SOLUZIONE	ABACO	
Straordinaria	FSP 04	A	120.00 €

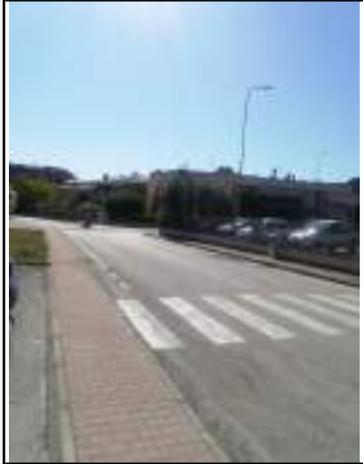
QUADRANTE	QUARTIERE	TIPO
22	Centobuchi	PU
DATA	UBICAZIONE	SCHEDA
28/06/2024	Via delle Magnolie	194

TIPOLOGIA CRITICITÀ
CR3-02-Assenza/carenza segnaletica verticale dell'attraversamento
CR3-03-Assenza segnalazione podotattile dell'attraversamento
ANNOTAZIONI CRITICITÀ
Mancanza di segnalazione podotattile "pericolo valicabile" prima dell'attraversamento pedonale - ml 3,00 e segnaletica verticale.

VALUTAZIONE COMPLESSIVA	PRIORITÀ
Accessibilità limitata	MEDIA

SOLUZIONI PRESTAZIONALI			COSTO STIMATO
FAM. SOLUZIONE	COD. SOLUZIONE	ABACO	
Straordinaria	FSP 03	A	115.00 €
Straordinaria	FSP 03	D	285.00 €

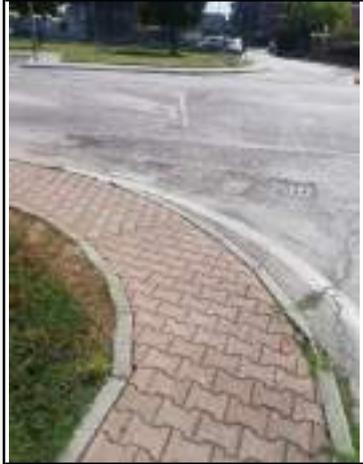
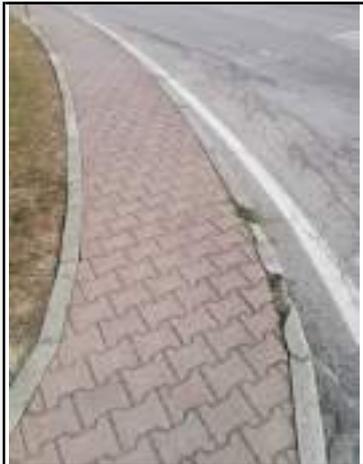
QUADRANTE	QUARTIERE	TIPO
22	Centobuchi	PU
DATA	UBICAZIONE	SCHEDA
28/06/2024	Via delle Magnolie	195

TIPOLOGIA CRITICITÀ
CR1-03-Sconnessioni/buche nella pavimentazione
ANNOTAZIONI CRITICITÀ

VALUTAZIONE COMPLESSIVA	PRIORITÀ
Accessibilità limitata	BASSA

SOLUZIONI PRESTAZIONALI			COSTO STIMATO
FAM. SOLUZIONE	COD. SOLUZIONE	ABACO	
Ordinaria	FSP 01		165.00 €

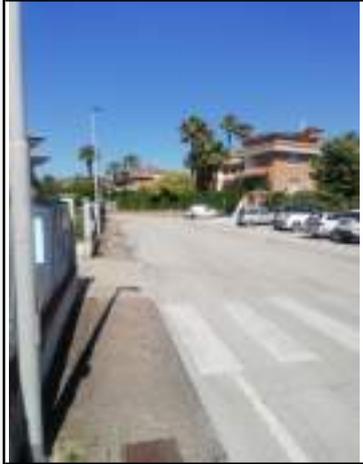
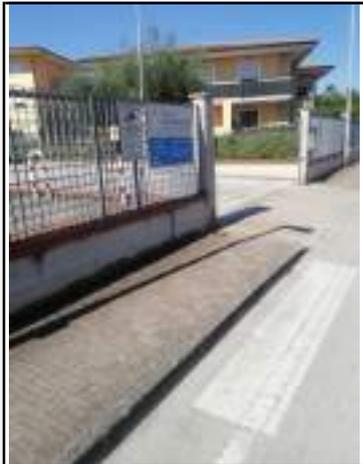
QUADRANTE	QUARTIERE	TIPO
22	Centobuchi	PU
DATA	UBICAZIONE	SCHEDA
28/06/2024	Via delle Magnolie	196

TIPOLOGIA CRITICITÀ
CR2-11-Assenza/carenza scivolo di raccordo
CR3-02-Assenza/carenza segnaletica verticale dell'attraversamento
CR3-03-Assenza segnalazione podotattile dell'attraversamento
ANNOTAZIONI CRITICITÀ
Mancanza di segnalazione podotattile "pericolo valicabile" prima dell'attraversamento pedonale - ml 3,00, mancanza di segnaletica verticale e scivolo di raccordo.

VALUTAZIONE COMPLESSIVA	PRIORITÀ
Accessibilità limitata	MEDIA

SOLUZIONI PRESTAZIONALI			COSTO STIMATO
FAM. SOLUZIONE	COD. SOLUZIONE	ABACO	
Straordinaria	FSP 02	F+G+H+I	360.00 €
Straordinaria	FSP 03	A	115.00 €
Straordinaria	FSP 03	D	285.00 €
NOTE:			760.00 €

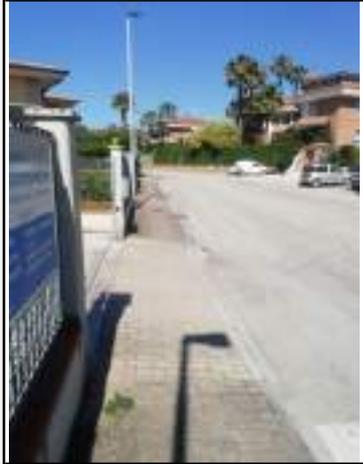
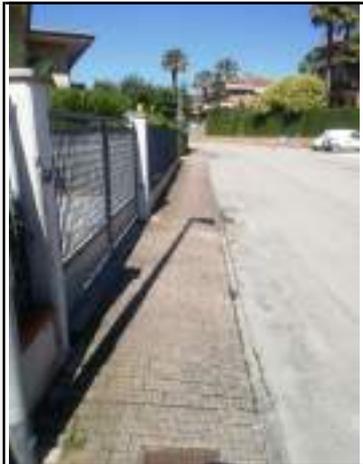
QUADRANTE	QUARTIERE	TIPO
22	Centobuchi	PU
DATA	UBICAZIONE	SCHEDA
28/06/2024	Via delle Magnolie	197

TIPOLOGIA CRITICITÀ	
CR2-12-Contropendenza su percorso	
ANNOTAZIONI CRITICITÀ	
Contropendenza per passo carraio.

VALUTAZIONE COMPLESSIVA	PRIORITÀ
Accessibilità limitata	MEDIA

SOLUZIONI PRESTAZIONALI			COSTO STIMATO
FAM. SOLUZIONE	COD. SOLUZIONE	ABACO	
Straordinaria	FSP 02	F+G+H+I	900.00 €

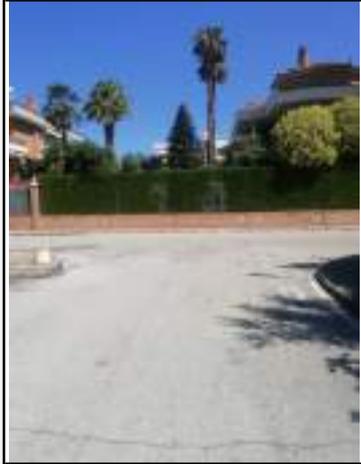
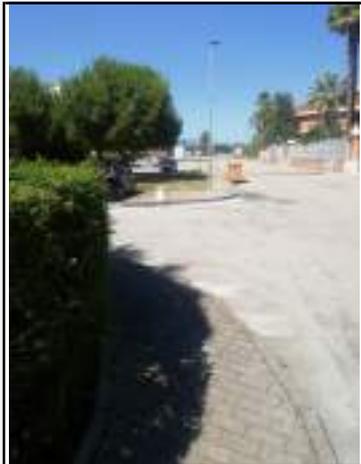
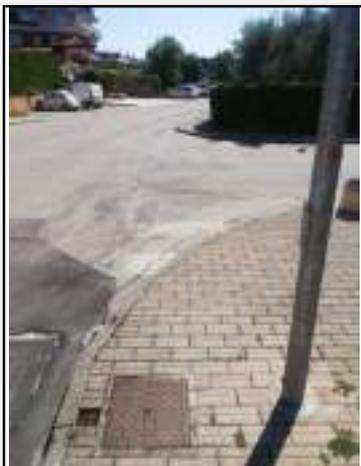
QUADRANTE	QUARTIERE	TIPO
22	Centobuchi	PU
DATA	UBICAZIONE	SCHEDA
28/06/2024	Via delle Magnolie	198

TIPOLOGIA CRITICITÀ
CR3-01-Attraversamento pedonale inadeguato/pericoloso
CR3-03-Assenza segnalazione podotattile dell'attraversamento
CR2-11-Assenza/carenza scivolo di raccordo
ANNOTAZIONI CRITICITÀ
Attraversamento pedonale inadeguato per mancanza di scivoli di raccordo e carenza di segnaletica orizzontale. Mancanza di segnalazione podotattile "pericolo valicabile" prima dell'attraversamento pedonale - ml 1,50. Ambo i lati

VALUTAZIONE COMPLESSIVA	PRIORITÀ
Accessibilità limitata	ALTA

SOLUZIONI PRESTAZIONALI			COSTO STIMATO
FAM. SOLUZIONE	COD. SOLUZIONE	ABACO	
Straordinaria	FSP 03	A	1.000.00 €
Straordinaria	FSP 03	D	570.00 €
Straordinaria	FSP 02	F+G+H+I	720.00 €
NOTE:			2.290.00 €

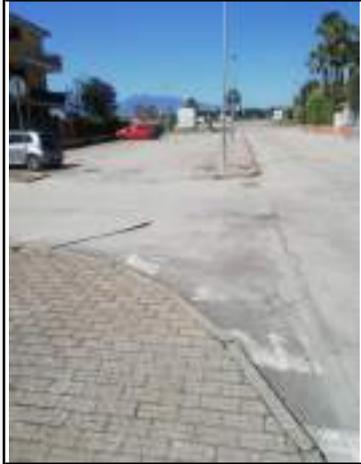
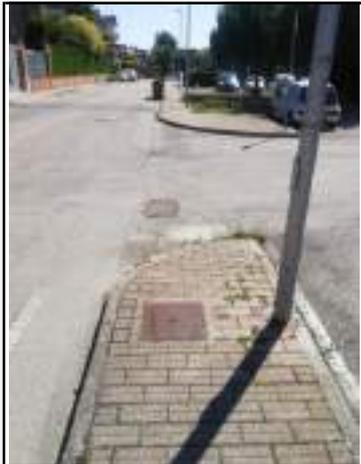
QUADRANTE	QUARTIERE	TIPO
22	Centobuchi	PU
DATA	UBICAZIONE	SCHEDA
28/06/2024	Via delle Magnolie	199

TIPOLOGIA CRITICITÀ	
CR3-03-Assenza segnalazione podotattile dell'attraversamento	
CR2-11-Assenza/carenza scivolo di raccordo	
CR2-12-Contropendenza su percorso	
CR3-02-Assenza/carenza segnaletica verticale dell'attraversamento	
ANNOTAZIONI CRITICITÀ Attraversamento pedonale inadeguato per mancanza di scivoli di raccordo e carenza di segnaletica orizzontale. Mancanza di segnalazione podotattile "pericolo valicabile" prima dell'attraversamento pedonale - ml 1,50. Ambo i lati

VALUTAZIONE COMPLESSIVA	PRIORITÀ
Accessibilità limitata	ALTA

SOLUZIONI PRESTAZIONALI			COSTO STIMATO
FAM. SOLUZIONE	COD. SOLUZIONE	ABACO	
Straordinaria	FSP 03	D	285.00 €
Straordinaria	FSP 02	F+G+H+I	720.00 €
Straordinaria	FSP 02	D+E	
Straordinaria	FSP 03	A	115.00 €
NOTE:			1.120.00 €

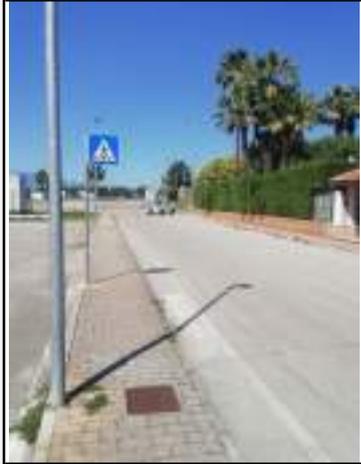
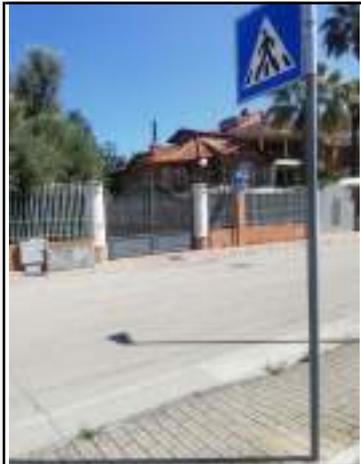
QUADRANTE	QUARTIERE	TIPO
22	Centobuchi	PU
DATA	UBICAZIONE	SCHEDA
28/06/2024	Via delle Magnolie	200

TIPOLOGIA CRITICITÀ	
CR3-01-Attraversamento pedonale inadeguato/pericoloso	
CR3-03-Assenza segnalazione podotattile dell'attraversamento	
CR2-12-Contropendenza su percorso	
CR1-03-Sconnessioni/buche nella pavimentazione	
ANNOTAZIONI CRITICITÀ	
Attraversamento pedonale inadeguato per scivoli di raccordo in contropendenza e carenza di segnaletica orizzontale. Uno dei due scivoli capita in corrispondenza di un passo carraio privato. Mancanza di segnalazione podotattile "pericolo valicabile" prima dell'attraversamento pedonale - ml 1,50. Ambo i lati

VALUTAZIONE COMPLESSIVA	PRIORITÀ
Accessibilità limitata	MEDIA

SOLUZIONI PRESTAZIONALI			COSTO STIMATO
FAM. SOLUZIONE	COD. SOLUZIONE	ABACO	
Straordinaria	FSP 03	A	1.000.00 €
Straordinaria	FSP 03	D	570.00 €
Straordinaria	FSP 02	D+E	720.00 €
Ordinaria	FSP 01		165.00 €
NOTE:			2.455.00 €

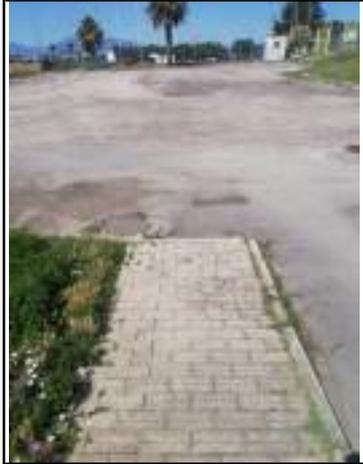
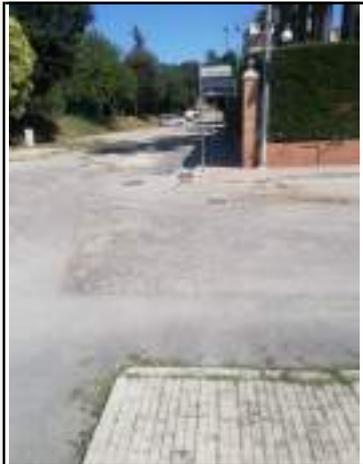
QUADRANTE	QUARTIERE	TIPO
22	Centobuchi	PU
DATA	UBICAZIONE	SCHEDA
28/06/2024	Via delle Magnolie	201

TIPOLOGIA CRITICITÀ
CR3-01-Attraversamento pedonale inadeguato/pericoloso
CR3-03-Assenza segnalazione podotattile dell'attraversamento
ANNOTAZIONI CRITICITÀ
Attraversamento inadeguato per assenza di segnaletica orizzontale. Scivolo di raccordo inadeguato. Mancanza di segnalazione podotattile "pericolo valicabile" prima dell'attraversamento pedonale - ml 1,50 (solo un lato). Restringimento del percorso a causa di ostacolo. Per lato opposto vedi scheda 191

VALUTAZIONE COMPLESSIVA	PRIORITÀ
Accessibilità limitata	ALTA

SOLUZIONI PRESTAZIONALI			COSTO STIMATO
FAM. SOLUZIONE	COD. SOLUZIONE	ABACO	
Straordinaria	FSP 03	A+B+C	
Straordinaria	FSP 03	D	500.00 €
