**COMUNE DI MONTEPRANDONE
PROVINCIA DI ASCOLI PICENO**

DGR N. 320/2023 DDS N. 61/CDI/ 2023. FINANZIAMENTO STATALE DI CUI AL DPCM 10 OTTOBRE 2022 FINALIZZATO AD INCENTIVARE LA PROGETTAZIONE DEI PIANI PER L'ELIMINAZIONE DELLE BARRIERE ARCHITETTONICHE (P.E.B.A.) (CIG) B0D4F369CF

A3a

**SCHEDE CRITICITA'
RILIEVO PUNTUALE (PU)**

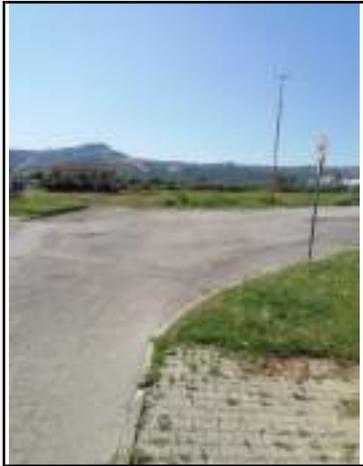
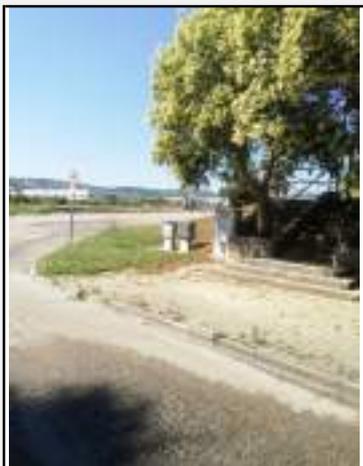
QUADRANTE	QUARTIERE	TIPO
22	Centobuchi	PU
DATA	UBICAZIONE	SCHEDA
28/06/2024	Via delle Magnolie	202

TIPOLOGIA CRITICITÀ
CR1-01-Assenza/carenza percorso pedonale protetto
CR1-03-Sconnessioni/buche nella pavimentazione
CR5-01-Assenza/carenza segnaletica di orientamento
ANNOTAZIONI CRITICITÀ
Assenza di percorso pedonale protetto di collegamento tra il parcheggio e il marciapiede (ml 40,00*m 1,50). Pavimentazione esistente da sistemare. Manca segnaletica di orientamento.

VALUTAZIONE COMPLESSIVA	PRIORITÀ
Accessibilità limitata	MEDIA

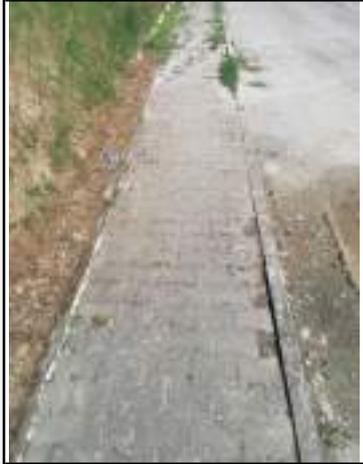
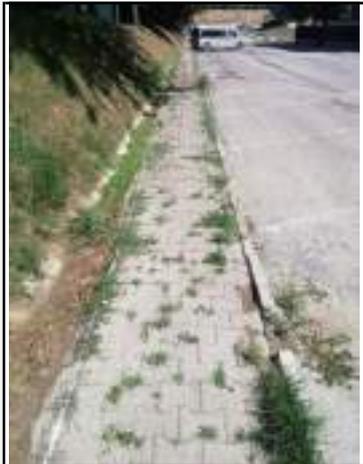
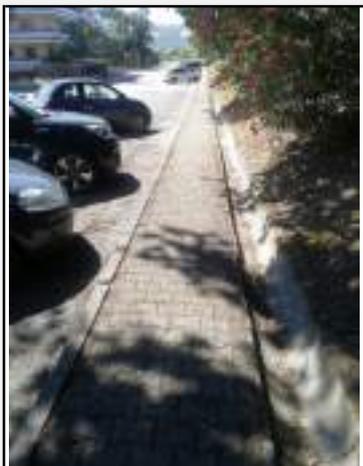
QUADRANTE	QUARTIERE	TIPO
22	Centobuchi	PU
DATA	UBICAZIONE	SCHEDA
28/06/2024	Via delle Magnolie	203

TIPOLOGIA CRITICITÀ
CR1-03-Sconnessioni/buche nella pavimentazione
CR8-01-Manutenzione assente/insufficiente
CR2-15-Assenza cordolo battiruota
ANNOTAZIONI CRITICITÀ
Pavimentazione esistente da ripristinare in diversi tratti. Manutenzione del verde insufficiente. La caditoia rappresenta un pericolo per i passanti, andrebbe realizzato un cordolo di protezione per evitare il rischio di inciampo (130,00 ml)

VALUTAZIONE COMPLESSIVA	PRIORITÀ
Accessibilità limitata	MEDIA

SOLUZIONI PRESTAZIONALI			COSTO STIMATO
FAM. SOLUZIONE	COD. SOLUZIONE	ABACO	
Ordinaria	FSP 01		495.00 €
Ordinaria	FSP 01		
Straordinaria	FSP 01	E	8.320.00 €
NOTE: Da approfondire con progetto specifico			8.815.00 €

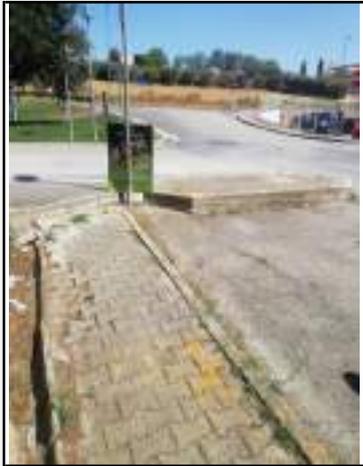
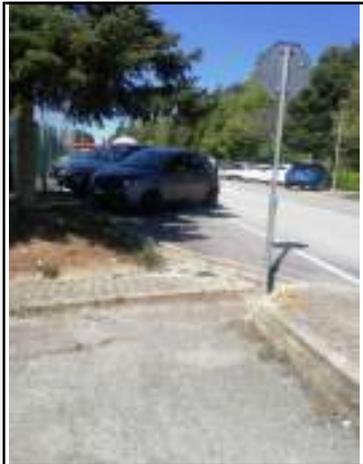
QUADRANTE	QUARTIERE	TIPO
21	Centobuchi	PU
DATA	UBICAZIONE	SCHEDA
28/06/2024	Via delle Magnolie	204

TIPOLOGIA CRITICITÀ	
CR1-03-Sconnessioni/buche nella pavimentazione	
CR2-11-Assenza/carenza scivolo di raccordo	
CR2-10-Assenza/inadeguato parapetto su dislivello/percorso/percorso	
CR1-06-Caditoia/grata inadeguata	
CR2-12-Contropendenza su percorso	
ANNOTAZIONI CRITICITÀ	
Pavimentazione esistente da ripristinare. Assenza scivolo di raccordo con il piano stradale e contropendenze da risolvere, per cui si necessita il rifacimento del marciapiede (ml 8,00). Si consiglia di inserire parapetto di protezione per effettuare la curva in sicurezza (ml 6,00). Per caditoia vedi scheda 103. Collegato a scheda 205 e 223.

VALUTAZIONE COMPLESSIVA	PRIORITÀ
Accessibilità limitata	MEDIA

SOLUZIONI PRESTAZIONALI			COSTO STIMATO
FAM. SOLUZIONE	COD. SOLUZIONE	ABACO	
Ordinaria	FSP 01		165.00 €
Straordinaria	FSP 02	F+G+H+I	1.440.00 €
Straordinaria	FSP 02	D+M	948.00 €
NOTE: Da approfondire con progetto specifico			2.553.00 €

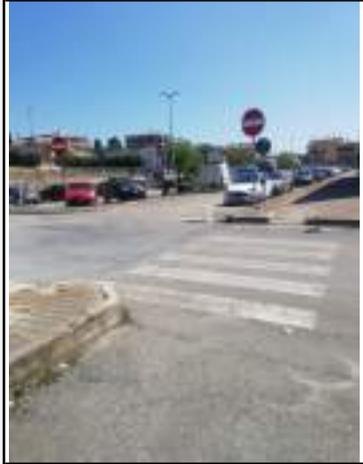
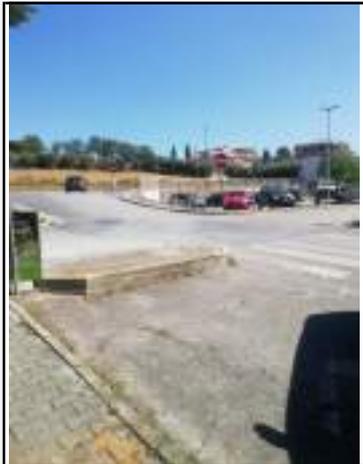
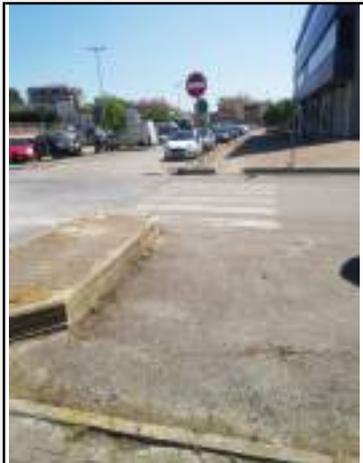
QUADRANTE	QUARTIERE	TIPO
21	Centobuchi	PU
DATA	UBICAZIONE	SCHEDA
28/06/2024	Via delle Magnolie	205

TIPOLOGIA CRITICITÀ
CR3-02-Assenza/carenza segnaletica verticale dell'attraversamento
CR3-03-Assenza segnalazione podotattile dell'attraversamento
CR2-11-Assenza/carenza scivolo di raccordo
ANNOTAZIONI CRITICITÀ
Mancanza di segnalazione podotattile "pericolo valicabile" prima dell'attraversamento pedonale - ml 3,00 totale (solo un lato). Manca cartello attraversamento (solo un lato). Per scivolo di raccordo vedi scheda 204. (Per lato opposto vedi scheda 185)

VALUTAZIONE COMPLESSIVA	PRIORITÀ
Accessibilità limitata	ALTA

SOLUZIONI PRESTAZIONALI			COSTO STIMATO
FAM. SOLUZIONE	COD. SOLUZIONE	ABACO	
Ordinario	FSP 03	A	115.00 €
Straordinario	FSP 03	A+B+C+D	285.00 €

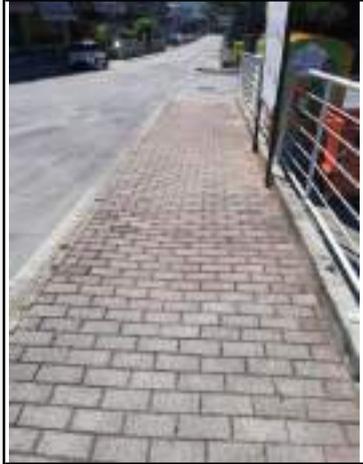
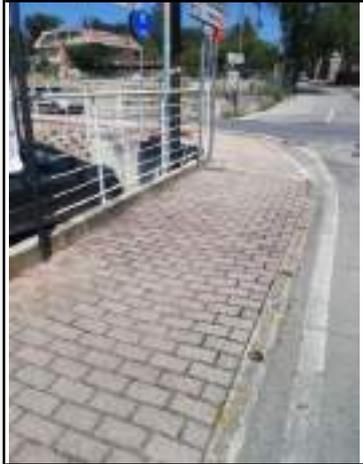
QUADRANTE	QUARTIERE	TIPO
21	Centobuchi	PU
DATA	UBICAZIONE	SCHEDA
28/06/2024	Via XXIV Maggio	206

TIPOLOGIA CRITICITÀ
CR1-03-Sconnessioni/buche nella pavimentazione
CR2-13-Scivolo/percorso con pendenza 5% > 8%
CR2-07-Assenza corrimano su uno o entrambe i lati della scala/gradini/rampa/percorso
ANNOTAZIONI CRITICITÀ
Avvallamenti del marciapiede da rimuovere con ripristino della pavimentazione. Soluzione per la pendenza da approfondire con progetto specifico. Assenza di corrimano lungo parapetto esistente (ml 12,00)

VALUTAZIONE COMPLESSIVA	PRIORITÀ
Accessibilità limitata	BASSA

SOLUZIONI PRESTAZIONALI			COSTO STIMATO
FAM. SOLUZIONE	COD. SOLUZIONE	ABACO	
Ordinaria	FSP 01		165.00 €
Straordinaria	FSP 02	M	1.044.00 €
NOTE: Da approfondire con progetto specifico			1.209.00 €

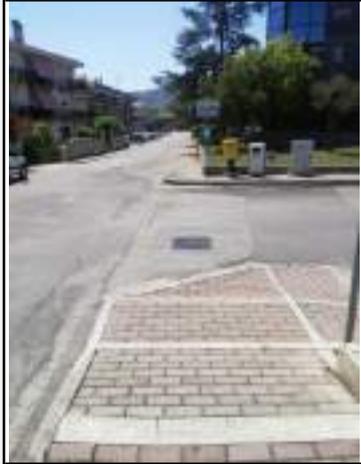
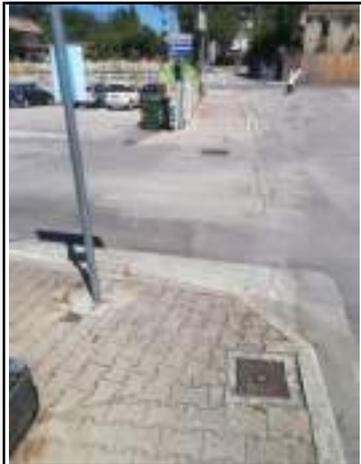
QUADRANTE	QUARTIERE	TIPO
21	Centobuchi	PU
DATA	UBICAZIONE	SCHEDA
28/06/2024	Via XXIV Maggio	207

TIPOLOGIA CRITICITÀ
CR3-03-Assenza segnalazione podotattile dell'attraversamento
CR1-03-Sconnessioni/buche nella pavimentazione
CR2-11-Assenza/carenza scivolo di raccordo
CR2-12-Contropendenza su percorso
ANNOTAZIONI CRITICITÀ
Mancanza di segnalazione podotattile "pericolo valicabile" prima dell'attraversamento pedonale - ml 3,00 totale (entrambi i lati). Da realizzare scivolo di raccordo dove totalmente assente (ml 5,00) e da ricostruire dove presenti le contropendenze al fine di eliminarle (ml 4,00). Dissesti della pavimentazione da sistemare contestualmente alla realizzazione dei marciapiedi corretti.

VALUTAZIONE COMPLESSIVA	PRIORITÀ
Accessibilità limitata	ALTA

SOLUZIONI PRESTAZIONALI			COSTO STIMATO
FAM. SOLUZIONE	COD. SOLUZIONE	ABACO	
Straordinario	FSP 03	D	285.00 €
Ordinaria	FSP 01		165.00 €
Straordinario	FSP 02	F+G+H+I	1.350.00 €
NOTE:			1.800.00 €

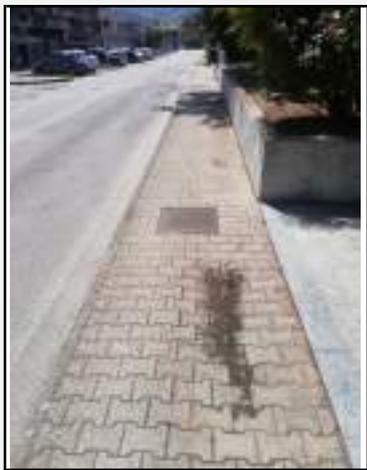
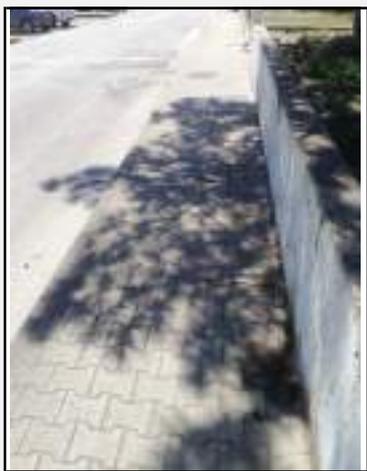
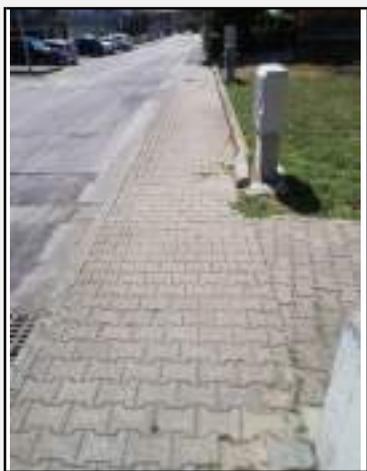
QUADRANTE	QUARTIERE	TIPO
21	Centobuchi	PU
DATA	UBICAZIONE	SCHEDA
28/06/2024	Via XXIV Maggio	208

TIPOLOGIA CRITICITÀ
CR1-03-Sconnessioni/buche nella pavimentazione

ANNOTAZIONI CRITICITÀ
Dissesti della pavimentazione da sistemare

VALUTAZIONE COMPLESSIVA	PRIORITÀ
Accessibilità limitata	BASSA

SOLUZIONI PRESTAZIONALI			COSTO STIMATO
FAM. SOLUZIONE	COD. SOLUZIONE	ABACO	
Ordinaria	FSP 01		165.00 €

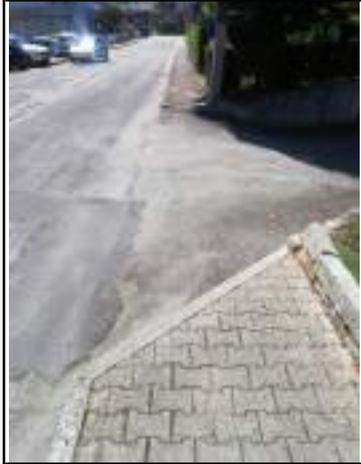
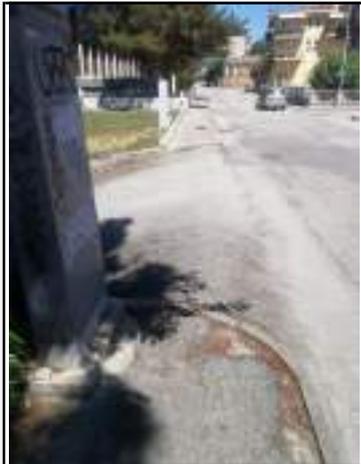
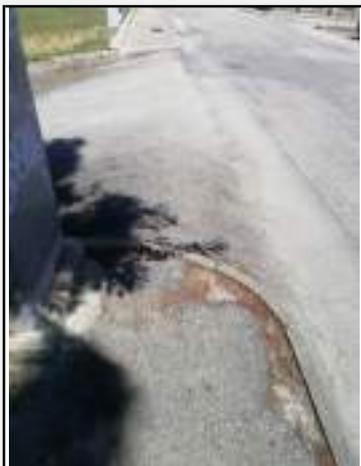
QUADRANTE	QUARTIERE	TIPO
21	Centobuchi	PU
DATA	UBICAZIONE	SCHEDA
28/06/2024	Via XXIV Maggio	209

TIPOLOGIA CRITICITÀ
CR3-03-Assenza segnalazione podotattile dell'attraversamento
CR1-03-Sconnessioni/buche nella pavimentazione
CR2-12-Contropendenza su percorso
CR2-11-Assenza/carenza scivolo di raccordo
ANNOTAZIONI CRITICITÀ
Mancanza di segnalazione podotattile "pericolo valicabile" prima dell'attraversamento pedonale - ml 3,00 totale (ambo i lati). Da realizzare marciapiede per risolvere contestualmente l'assenza di scivolo di raccordo, la contropendenza sul percorso in corrispondenza del tratto asfaltato e la sconnessione della pavimentazione. Unico marciapiede ml 15*1,5 m

VALUTAZIONE COMPLESSIVA	PRIORITÀ
Accessibilità limitata	ALTA

SOLUZIONI PRESTAZIONALI			COSTO STIMATO
FAM. SOLUZIONE	COD. SOLUZIONE	ABACO	
Straordinario	FSP 03	D	285.00 €
Ordinaria	FSP 01		
Straordinario	FSP 02	F+G+H+I	2.700.00 €
NOTE:			2.985.00 €

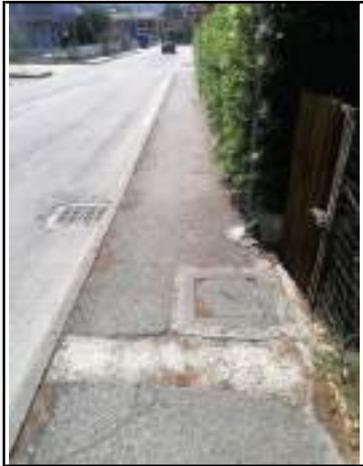
QUADRANTE	QUARTIERE	TIPO
21	Centobuchi	PU
DATA	UBICAZIONE	SCHEDA
28/06/2024	Via XXIV Maggio	210

TIPOLOGIA CRITICITÀ
CR1-03-Sconnessioni/buche nella pavimentazione
CR8-01-Manutenzione assente/insufficiente
ANNOTAZIONI CRITICITÀ

VALUTAZIONE COMPLESSIVA	PRIORITÀ
Accessibilità limitata	BASSA

SOLUZIONI PRESTAZIONALI			COSTO STIMATO
FAM. SOLUZIONE	COD. SOLUZIONE	ABACO	
Ordinaria	FSP 01		165.00 €
Ordinaria			115.00 €
NOTE:			280.00 €

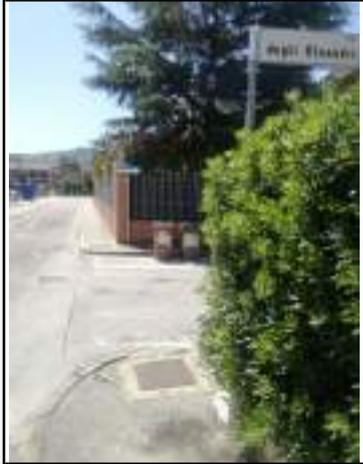
QUADRANTE	QUARTIERE	TIPO
21	Centobuchi	PU
DATA	UBICAZIONE	SCHEDA
28/06/2024	Via XXIV Maggio	211

TIPOLOGIA CRITICITÀ	
CR3-03-Assenza segnalazione podotattile dell'attraversamento	
CR2-11-Assenza/carenza scivolo di raccordo	
CR1-03-Sconnessioni/buche nella pavimentazione	
ANNOTAZIONI CRITICITÀ	
Mancanza di segnalazione podotattile "pericolo valicabile" prima dell'attraversamento pedonale - ml 6,00 totale (ambo i lati). Assenza scivolo di raccordo da entrambi i lati. Marciapiede dissestato.

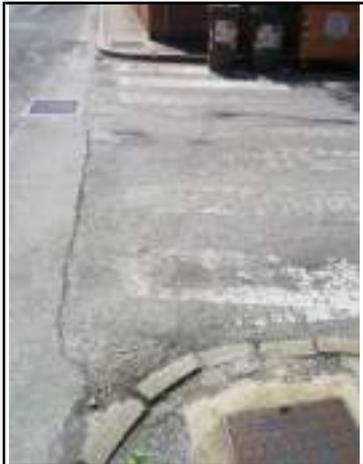
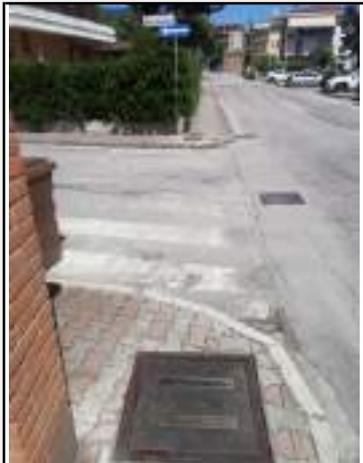
VALUTAZIONE COMPLESSIVA	PRIORITÀ
Accessibilità limitata	ALTA

SOLUZIONI PRESTAZIONALI			COSTO STIMATO
FAM. SOLUZIONE	COD. SOLUZIONE	ABACO	
Straordinario	FSP 03	D	570.00 €
Straordinario	FSP 02	F+G+H+I	2.160.00 €
Ordinaria	FSP 01		165.00 €
NOTE:			2.895.00 €

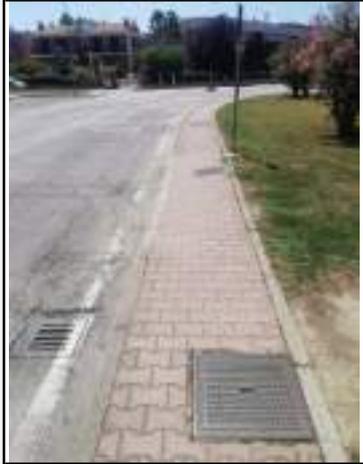
QUADRANTE	QUARTIERE	TIPO
21	Centobuchi	PU
DATA	UBICAZIONE	SCHEDA
28/06/2024	Via XXIV Maggio	212

TIPOLOGIA CRITICITÀ
CR2-12-Contropendenza su percorso
CR1-03-Sconnessioni/buche nella pavimentazione
ANNOTAZIONI CRITICITÀ
Da rimuovere contropendenza su marciapiede (ml 7,00*1,5m) e contestualmente sistemare la pavimentazione dissestata.

VALUTAZIONE COMPLESSIVA	PRIORITÀ
Accessibilità limitata	MEDIA

SOLUZIONI PRESTAZIONALI			COSTO STIMATO
FAM. SOLUZIONE	COD. SOLUZIONE	ABACO	
Straordinario	FSP 02	C	1.890.00 €
Ordinaria	FSP 01		165.00 €

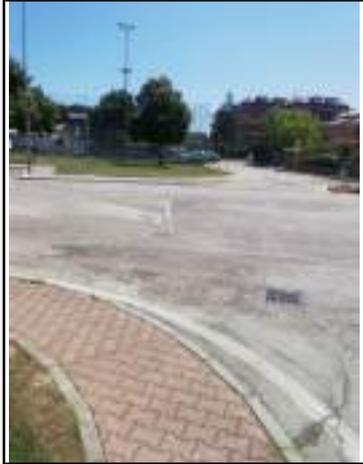
QUADRANTE	QUARTIERE	TIPO
21	Centobuchi	PU
DATA	UBICAZIONE	SCHEDA
28/06/2024	Via XXIV Maggio	213

TIPOLOGIA CRITICITÀ
CR3-01-Attraversamento pedonale inadeguato/pericoloso
CR2-10-Assenza/inadeguato parapetto su dislivello/percorso/percorso
ANNOTAZIONI CRITICITÀ
Si consiglia l'inserimento di un parapetto sulla curva per disincentivare l'attraversamento pericoloso (ml 15,00)

VALUTAZIONE COMPLESSIVA	PRIORITÀ
Accessibilità limitata	ALTA

SOLUZIONI PRESTAZIONALI			COSTO STIMATO
FAM. SOLUZIONE	COD. SOLUZIONE	ABACO	
Straordinario	FSP 02	M	2.370.00 €

NOTE: Da approfondire con progetto specifico	2.370.00 €
--	-------------------

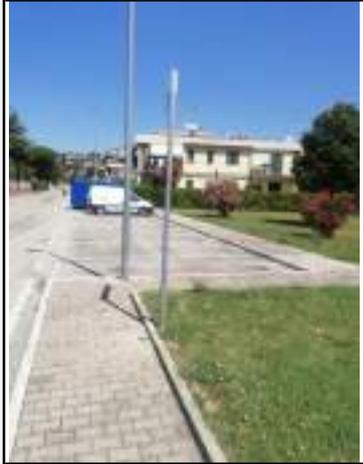
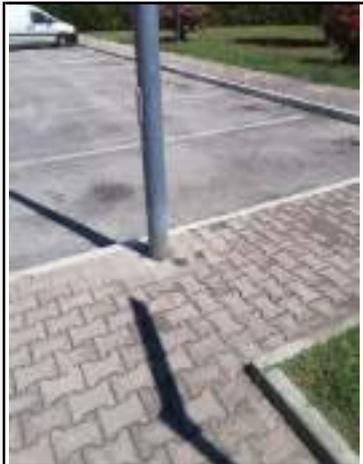
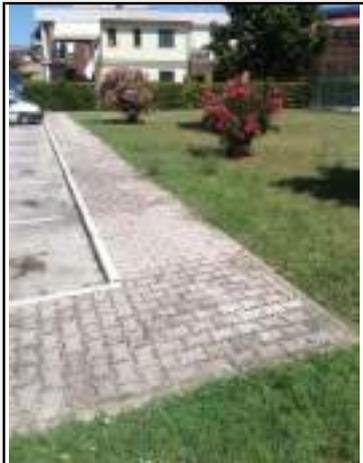
QUADRANTE	QUARTIERE	TIPO
21	Centobuchi	PU
DATA	UBICAZIONE	SCHEDA
28/06/2024	Via XXIV Maggio	214

TIPOLOGIA CRITICITÀ	
CR5-03-Assenza guide artificiali/segnaletica podotattile percorso/servizio/dislivello	
CR9-01-Ostacolo generico	
ANNOTAZIONI CRITICITÀ	
Valutare eventuale riposizionamento del palo dell'illuminazione. Il passaggio minimo è comunque garantito. Si consiglia comunque l'inserimento di guide podotattili per seguire al meglio il percorso attuale evitando l'ostacolo (ml 10,00)

VALUTAZIONE COMPLESSIVA	PRIORITÀ
Accessibilità limitata	MEDIA

SOLUZIONI PRESTAZIONALI			COSTO STIMATO
FAM. SOLUZIONE	COD. SOLUZIONE	ABACO	
Straordinaria	FSP 05	C	950.00 €
Ordinaria	FSP 01		230.00 €

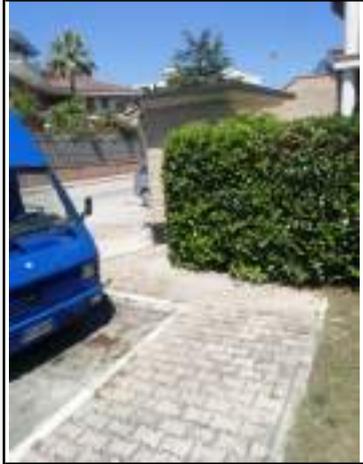
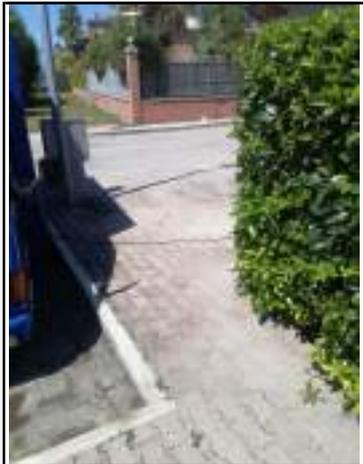
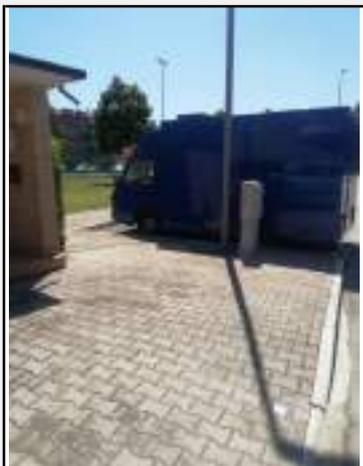
QUADRANTE	QUARTIERE	TIPO
21	Centobuchi	PU
DATA	UBICAZIONE	SCHEDA
28/06/2024	Via XXIV Maggio	215

TIPOLOGIA CRITICITÀ	
CR5-03-Assenza guide artificiali/segnaletica podotattile percorso/servizio/dislivello	
ANNOTAZIONI CRITICITÀ	
Si consiglia l'inserimento di guide podotattili per seguire al meglio il percorso a S attuale evitandogli ostacoli (ml 10,00)

VALUTAZIONE COMPLESSIVA	PRIORITÀ
Accessibilità limitata	MEDIA

SOLUZIONI PRESTAZIONALI			COSTO STIMATO
FAM. SOLUZIONE	COD. SOLUZIONE	ABACO	
Straordinaria	FSP 05	C	950.00 €
NOTE:			950.00 €

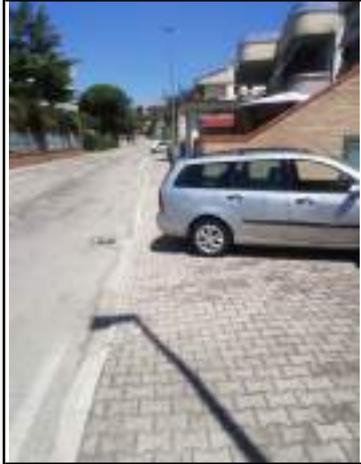
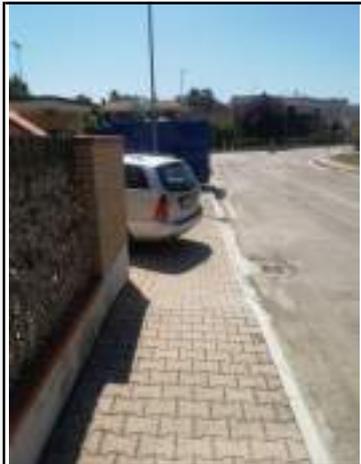
QUADRANTE	QUARTIERE	TIPO
21	Centobuchi	PU
DATA	UBICAZIONE	SCHEDA
28/06/2024	Via XXIV Maggio	216

TIPOLOGIA CRITICITÀ	
CR2-12-Contropendenza su percorso	
ANNOTAZIONI CRITICITÀ	
Da rimuovere contropendenza su marciapiede in corrispondenza del passo carrabile (ml 5,00*1,5m)

VALUTAZIONE COMPLESSIVA	PRIORITÀ
Accessibilità limitata	MEDIA

SOLUZIONI PRESTAZIONALI			COSTO STIMATO
FAM. SOLUZIONE	COD. SOLUZIONE	ABACO	
Straordinario	FSP 02	C	1.350.00 €

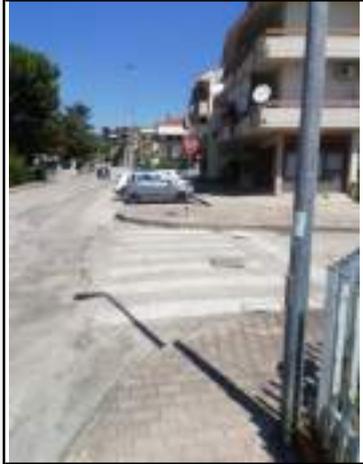
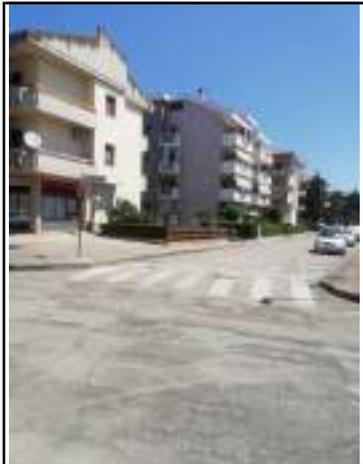
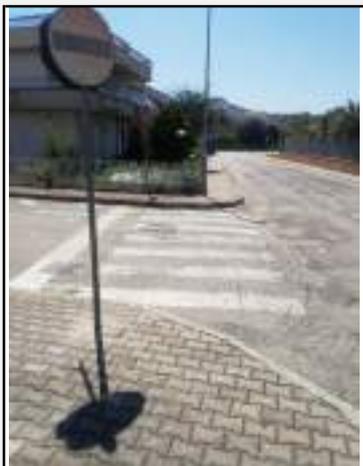
QUADRANTE	QUARTIERE	TIPO
21	Centobuchi	PU
DATA	UBICAZIONE	SCHEDA
28/06/2024	Via XXIV Maggio	217

TIPOLOGIA CRITICITÀ
CR3-03-Assenza segnalazione podotattile dell'attraversamento
CR9-01-Ostacolo generico
CR1-03-Sconnessioni/buche nella pavimentazione
CR2-11-Assenza/carenza scivolo di raccordo
ANNOTAZIONI CRITICITÀ
Mancanza di segnalazione podotattile "pericolo valicabile" prima dell'attraversamento pedonale - ml 6,00 totale (ambo i lati). Valutare il riposizionamento del cartello stradale per evitare interferenza con attraversament pedonale. Da rifare marciapiede per realizzare il raccordo con il piano stradale (8,00ml*1,5 da moltiplicare per i due lati)

VALUTAZIONE COMPLESSIVA	PRIORITÀ
Accessibilità limitata	ALTA

SOLUZIONI PRESTAZIONALI			COSTO STIMATO
FAM. SOLUZIONE	COD. SOLUZIONE	ABACO	
Straordinario	FSP 03	D	570.00 €
Ordinaria	FSP 01		230.00 €
Ordinaria	FSP 01		165.00 €
Straordinario	FSP 02	F+G+H+I	4.320.00 €
NOTE:			5.285.00 €

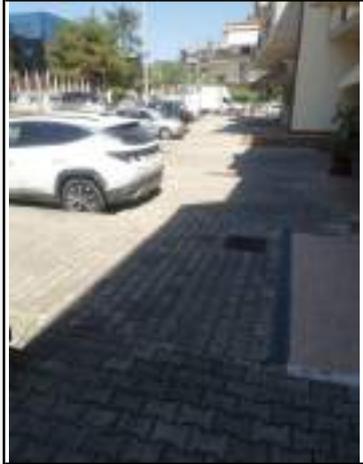
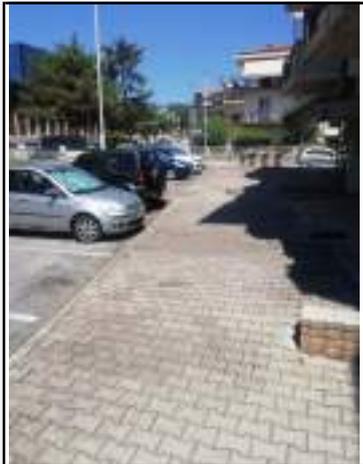
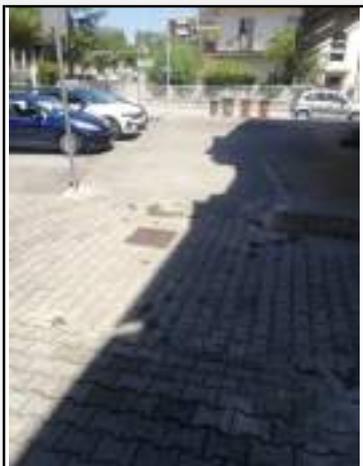
QUADRANTE	QUARTIERE	TIPO
21	Centobuchi	PU
DATA	UBICAZIONE	SCHEDA
28/06/2024	Via XXIV Maggio	218

TIPOLOGIA CRITICITÀ
CR1-03-Sconnessioni/buche nella pavimentazione
CR5-03-Assenza guide artificiali/segnaletica podotattile percorso/servizio/dislivello
CR2-12-Contropendenza su percorso
CR5-01-Assenza/carenza segnaletica di orientamento
ANNOTAZIONI CRITICITÀ
Data l'irregolarità dei due lati di marciapiedi (quindi in assenza di guide naturali efficaci per l'orientamento) si raccomanda l'inserimento di un loges rettilineo per tutta la lunghezza del marciapiede (ml 50). Inoltre sono da sistemare le contropendenze in corrispondenza del percorso loges, particolarmente evidenti di fronte agli ingressi.

VALUTAZIONE COMPLESSIVA	PRIORITÀ
Accessibilità limitata	MEDIA

SOLUZIONI PRESTAZIONALI			COSTO STIMATO
FAM. SOLUZIONE	COD. SOLUZIONE	ABACO	
Ordinaria	FSP 01		165.00 €
Straordinaria	FSP 05	C	4.750.00 €
Straordinario	FSP 02	C	1.890.00 €
NOTE:			6.805.00 €

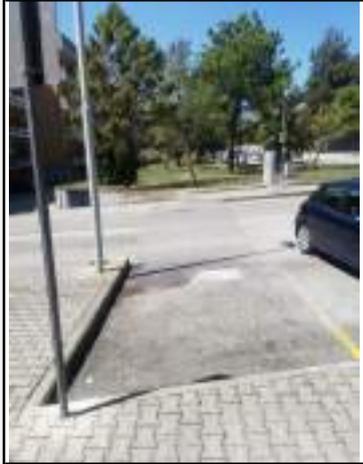
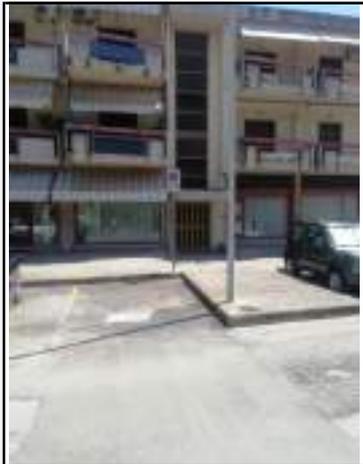
QUADRANTE	QUARTIERE	TIPO
21	Centobuchi	PU
DATA	UBICAZIONE	SCHEDA
28/06/2024	Via XXIV Maggio	219

TIPOLOGIA CRITICITÀ
CR8-01-Manutenzione assente/insufficiente
CR2-11-Assenza/carenza scivolo di raccordo
ANNOTAZIONI CRITICITÀ
Il parcheggio per disabili necessita di manutenzione. Inoltre risulta totalmente assente lo scivolo di raccordo al marciapiede

VALUTAZIONE COMPLESSIVA	PRIORITÀ
Accessibilità limitata	MEDIA

SOLUZIONI PRESTAZIONALI			COSTO STIMATO
FAM. SOLUZIONE	COD. SOLUZIONE	ABACO	
Ordinaria	FSP 04		120.00 €
Straordinaria	FSP 02	F+G+H+I	1.080.00 €
NOTE:			1.200.00 €

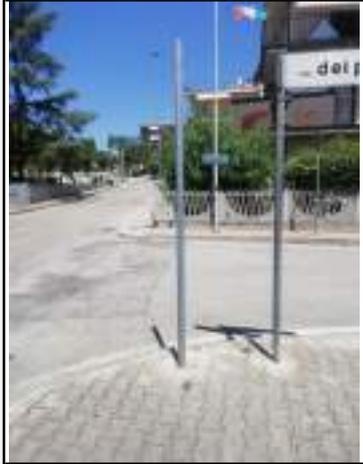
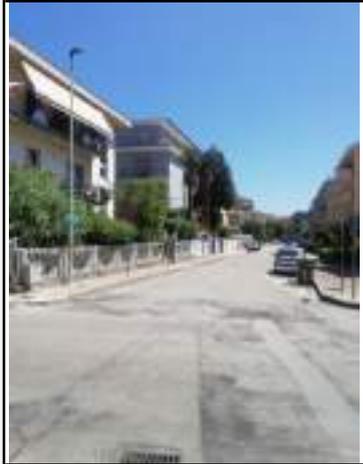
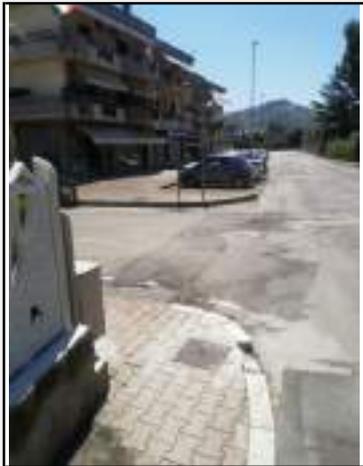
QUADRANTE	QUARTIERE	TIPO
21	Centobuchi	PU
DATA	UBICAZIONE	SCHEDA
28/06/2024	Via XXIV Maggio	220

TIPOLOGIA CRITICITÀ
CR3-03-Assenza segnalazione podotattile dell'attraversamento
CR9-01-Ostacolo generico
CR2-11-Assenza/carenza scivolo di raccordo
CR1-03-Sconnessioni/buche nella pavimentazione
ANNOTAZIONI CRITICITÀ
Mancanza di segnalazione podotattile "pericolo valicabile" prima dell'attraversamento pedonale - ml 3,00 totale (ambo i lati). Sarebbe necessario rimuovere il palo inutilizzato. Manca lo scivolo di raccordo ambo i lati per l'attraversamento. Sconnessioni da risolvere contestualmente agli scivoli.

VALUTAZIONE COMPLESSIVA	PRIORITÀ
Accessibilità limitata	ALTA

SOLUZIONI PRESTAZIONALI			COSTO STIMATO
FAM. SOLUZIONE	COD. SOLUZIONE	ABACO	
Straordinaria	FSP 03	D	285.00 €
Ordinaria	FSP 01		115.00 €
Straordinaria	FSP 02	F+G+H+I	2.160.00 €
NOTE:			2.560.00 €

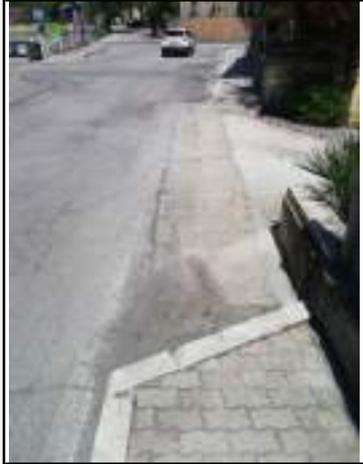
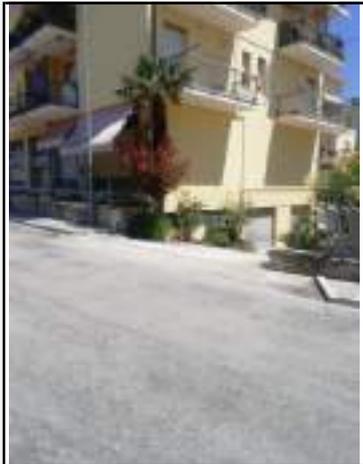
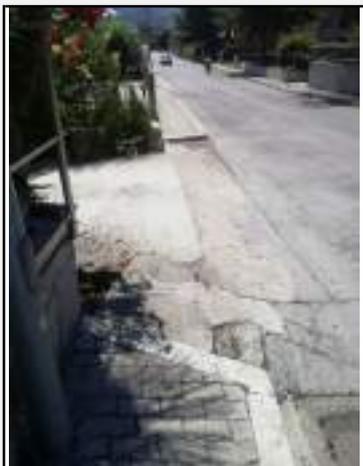
QUADRANTE	QUARTIERE	TIPO
21	Centobuchi	PU
DATA	UBICAZIONE	SCHEDA
28/06/2024	Via XXIV Maggio	221

TIPOLOGIA CRITICITÀ
CR3-03-Assenza segnalazione podotattile dell'attraversamento
CR1-01-Assenza/carenza percorso pedonale protetto
CR1-03-Sconnessioni/buche nella pavimentazione
CR2-11-Assenza/carenza scivolo di raccordo
ANNOTAZIONI CRITICITÀ
Mancanza di segnalazione podotattile "pericolo valicabile" prima dell'attraversamento pedonale - ml 3,00 totale (ambo i lati). Manca segnalazione attraversamento a terra. Manca scivolo di raccordo ambo i lati. Sconnessioni da risolvere contestualmente alla realizzazione dello scivolo

VALUTAZIONE COMPLESSIVA	PRIORITÀ
Accessibilità limitata	ALTA

SOLUZIONI PRESTAZIONALI			COSTO STIMATO
FAM. SOLUZIONE	COD. SOLUZIONE	ABACO	
Straordinaria	FSP 03	D	285.00 €
Straordinaria	FSP 01	A+B+C+D	473.40 €
Straordinaria	FSP 02	F+G+H+I	1.620.00 €
NOTE:			2.378.40 €

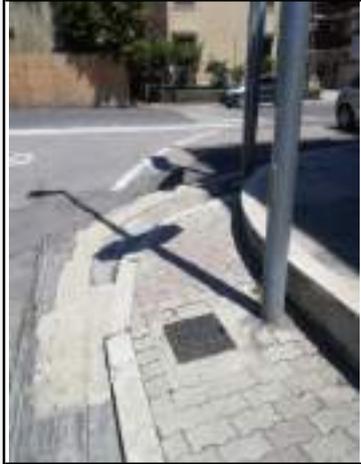
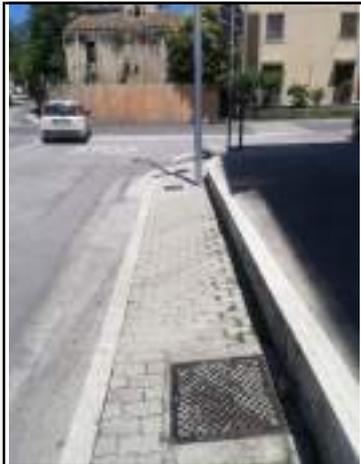
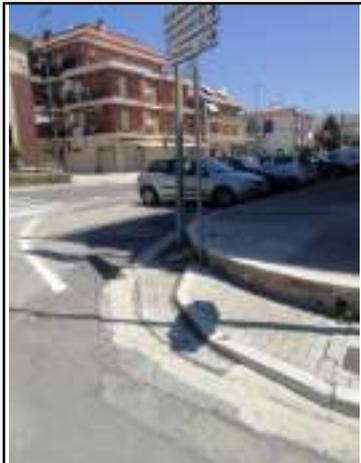
QUADRANTE	QUARTIERE	TIPO
21	Centobuchi	PU
DATA	UBICAZIONE	SCHEDA
28/06/2024	Via XXIV Maggio	222

TIPOLOGIA CRITICITÀ
CR1-01-Assenza/carenza percorso pedonale protetto
CR1-02-Percorso pedonale sottodimensionato
CR1-03-Sconnessioni/buche nella pavimentazione
CR9-01-Ostacolo generico
CR2-11-Assenza/carenza scivolo di raccordo
ANNOTAZIONI CRITICITÀ
Manca porzione di percorso pedonale protetto di raccordo con quello esistente. (Computato in scheda 221). Manca scivolo di raccordo al piano stradale. Pavimentazione da ripristinare in alcuni punti. Palo dell'illuminazione da riposizionare o da aggirare attraverso un allargamento del marciapiede (considerato all'interno della realizzazione dello scivolo di raccordo)

VALUTAZIONE COMPLESSIVA	PRIORITÀ
Accessibilità limitata	ALTA

SOLUZIONI PRESTAZIONALI			COSTO STIMATO
FAM. SOLUZIONE	COD. SOLUZIONE	ABACO	
Straordinaria	FSP 01	A+B+C+D	
Straordinaria	FSP 01	A+B+C+D	
Ordinaria	FSP 01		165.00 €
Ordinaria	FSP 01		230.00 €
Straordinaria	FSP 02	F+G+H+I	1.620.00 €
NOTE:			2.015.00 €

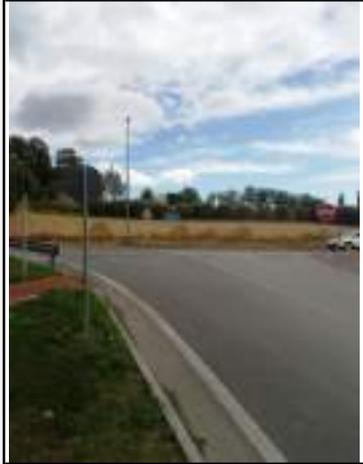
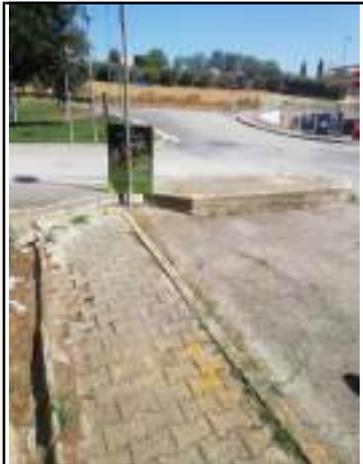
QUADRANTE	QUARTIERE	TIPO
21	Centobuchi	PU
DATA	UBICAZIONE	SCHEDA
03/07/2024	Viale De Gasperi	223

TIPOLOGIA CRITICITÀ
CR1-01-Assenza/carenza percorso pedonale protetto
CR3-03-Assenza segnalazione podotattile dell'attraversamento
CR2-11-Assenza/carenza scivolo di raccordo
ANNOTAZIONI CRITICITÀ
Manca il percorso pedonale protetto di raccordo a via delle Magnolie. Da realizzare di conseguenza attraversamento pedonale da ricongiungere a porzione di marciapiede analizzato nelle schede 204, 205. Necessiterebbe di scivolo di raccordo per il marciapiede (vedi scheda 204) e segnalazione podotattile "pericolo valicabile" prima dell'attraversamento - ml 3,00 (ambo i lati)

VALUTAZIONE COMPLESSIVA	PRIORITÀ
Accessibilità limitata	ALTA

SOLUZIONI PRESTAZIONALI			COSTO STIMATO
FAM. SOLUZIONE	COD. SOLUZIONE	ABACO	
Straordinaria	FSP 01	A+B+C+D	465.60 €
Straordinaria	FSP 03	D	285.00 €

NOTE: Da approfondire con progetto specifico	750.60 €
---	-----------------

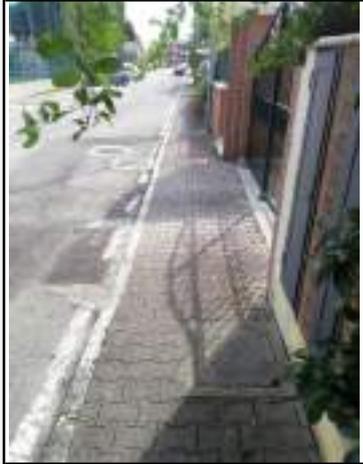
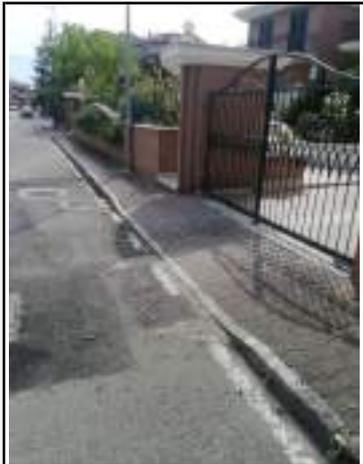
QUADRANTE	QUARTIERE	TIPO
21	Centobuchi	PU
DATA	UBICAZIONE	SCHEDA
03/07/2024	Via dello Sport	224

TIPOLOGIA CRITICITÀ	
CR1-03-Sconnessioni/buche nella pavimentazione	
CR2-12-Contropendenza su percorso	
ANNOTAZIONI CRITICITÀ	
Contropendenza su marciapiede da rimuovere, risolvere sconnessioni contestualmente alle contropendenze.

VALUTAZIONE COMPLESSIVA	PRIORITÀ
Accessibilità limitata	MEDIA

SOLUZIONI PRESTAZIONALI			COSTO STIMATO
FAM. SOLUZIONE	COD. SOLUZIONE	ABACO	
Straordinaria	FSP 02	F+G+H+I	1.350.00 €

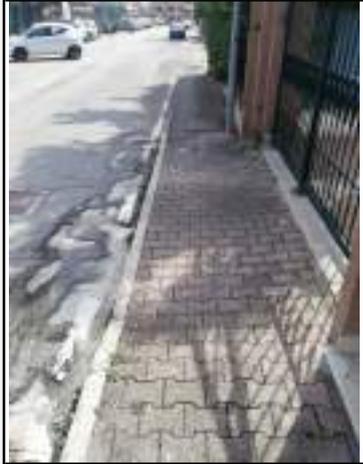
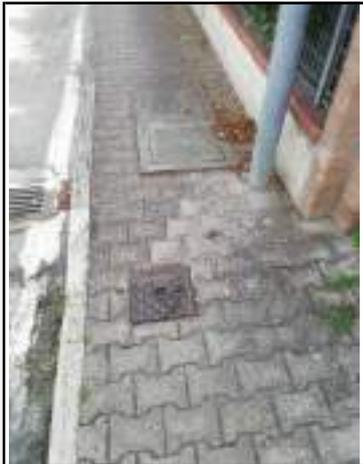
QUADRANTE	QUARTIERE	TIPO
21	Centobuchi	PU
DATA	UBICAZIONE	SCHEDA
03/07/2024	Via dello Sport	225

TIPOLOGIA CRITICITÀ	
CR1-03-Sconnessioni/buche nella pavimentazione	
CR2-12-Contropendenza su percorso	
ANNOTAZIONI CRITICITÀ	
Contropendenza su marciapiede da rimuovere, risolvere sconnessioni contestualmente alle contropendenze.

VALUTAZIONE COMPLESSIVA	PRIORITÀ
Accessibilità limitata	MEDIA

SOLUZIONI PRESTAZIONALI			COSTO STIMATO
FAM. SOLUZIONE	COD. SOLUZIONE	ABACO	
Ordinaria	FSP 01		
Straordinaria	FSP 02	F+G+H+I	1.350.00 €

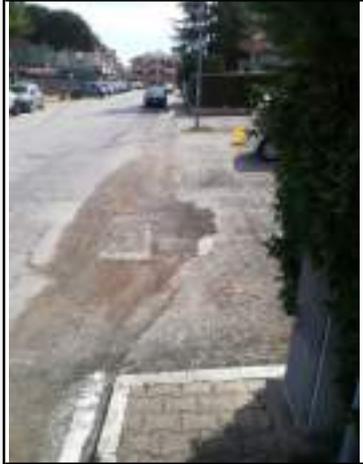
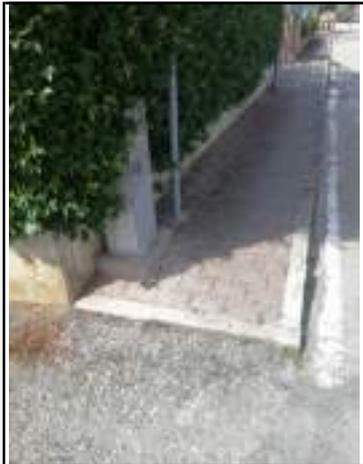
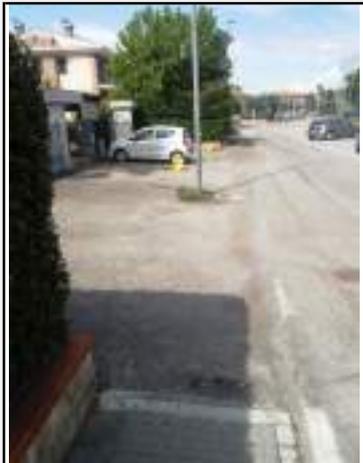
QUADRANTE	QUARTIERE	TIPO
21	Centobuchi	PU
DATA	UBICAZIONE	SCHEDA
03/07/2024	Via dello Sport	226

TIPOLOGIA CRITICITÀ
CR1-01-Assenza/carenza percorso pedonale protetto
CR1-03-Sconnessioni/buche nella pavimentazione
CR2-01-Soglia>2cm
CR1-02-Percorso pedonale sottodimensionato
CR3-03-Assenza segnalazione podotattile dell'attraversamento
ANNOTAZIONI CRITICITÀ
Mancanza di segnalazione podotattile "pericolo valicabile" ml 3,00 (ambo i lati). Soglia superiore a 2 cm eventualmente da risolvere contestualmente alle sconnessioni con la sistemazione dell'asfalto. Sono presenti ostacoli lungo il percorso, in questo caso daremo comunque indicazioni sugli accorgimenti minimi per una fruizione su passaggio sottodimensionato. Valutare il posizionamento del percorso pedonale protetto considerando la presenza del palo dell'illuminazione.

VALUTAZIONE COMPLESSIVA	PRIORITÀ
Accessibilità limitata	ALTA

SOLUZIONI PRESTAZIONALI			COSTO STIMATO
FAM. SOLUZIONE	COD. SOLUZIONE	ABACO	
Straordinaria	FSP 01	A+B+C+D	482.50 €
Ordinaria	FSP 01		165.00 €
Straordinaria	FSP 02	A	430.00 €
NOTE: Da approfondire con progetto specifico			1.077.50 €

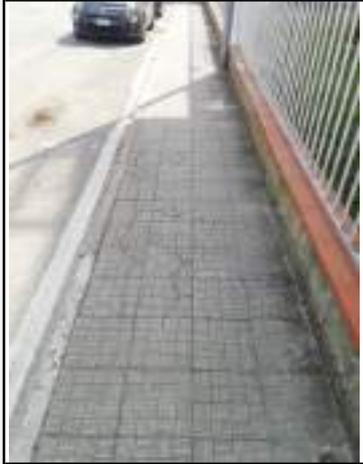
QUADRANTE	QUARTIERE	TIPO
21	Centobuchi	PU
DATA	UBICAZIONE	SCHEDA
03/07/2024	Via dello Sport	227

TIPOLOGIA CRITICITÀ
CR1-03-Sconnessioni/buche nella pavimentazione
ANNOTAZIONI CRITICITÀ
Pavimentazione da ripristinare

VALUTAZIONE COMPLESSIVA	PRIORITÀ
Accessibilità limitata	BASSA

SOLUZIONI PRESTAZIONALI			COSTO STIMATO
FAM. SOLUZIONE	COD. SOLUZIONE	ABACO	
Ordinaria	FSP 01		165.00 €

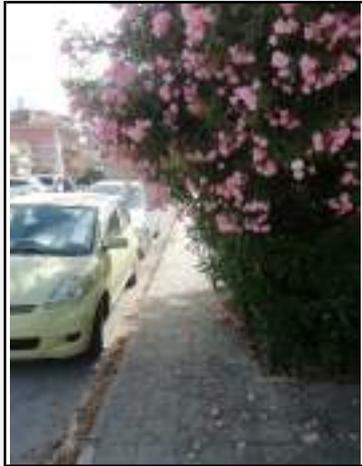
QUADRANTE	QUARTIERE	TIPO
21	Centobuchi	PU
DATA	UBICAZIONE	SCHEDA
03/07/2024	Via dello Sport	228

TIPOLOGIA CRITICITÀ
CR8-01-Manutenzione assente/insufficiente
CR9-01-Ostacolo generico
ANNOTAZIONI CRITICITÀ
Tenere conto che la presenza del verde può costituire un ostacolo al passaggio. Da eseguire regolare manutenzione.

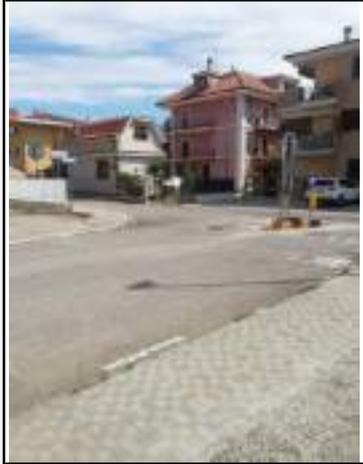
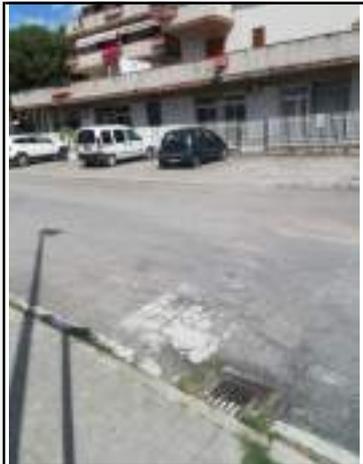
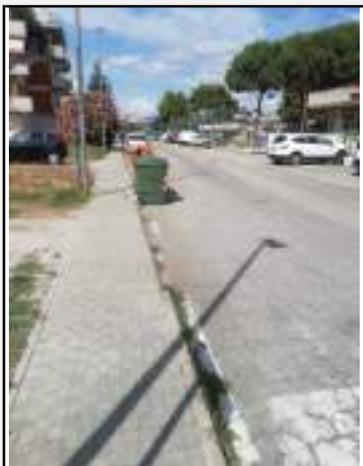
QUADRANTE	QUARTIERE	TIPO
21	Centobuchi	PU
DATA	UBICAZIONE	SCHEDA
03/07/2024	Via dello Sport	229

TIPOLOGIA CRITICITÀ
CR3-01-Attraversamento pedonale inadeguato/pericoloso
CR1-03-Sconnessioni/buche nella pavimentazione
ANNOTAZIONI CRITICITÀ
Attraversamento pedonale totalmente assente. Per una corretta realizzazione sarebbero necessarie le strisce pedonali, scivoli di raccordo con segnalazione podotattile "pericolo valicabile" e cartelli stradali, il tutto per entrambi i lati. Si fornisce una computazione a corpo oggetto di verifica con progettazione specifica.

VALUTAZIONE COMPLESSIVA	PRIORITÀ
Accessibilità limitata	ALTA

SOLUZIONI PRESTAZIONALI			COSTO STIMATO
FAM. SOLUZIONE	COD. SOLUZIONE	ABACO	
Straordinaria	FSP 03	A+B+C+D	3.730.00 €
Ordinaria	FSP 01		165.00 €

NOTE: Da approfondire con progetto specifico	3.895.00 €
---	-------------------

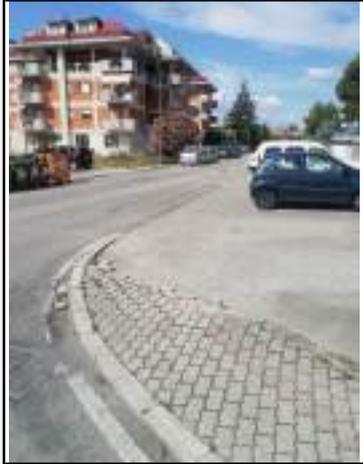
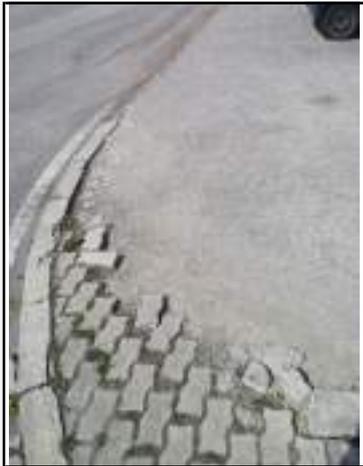
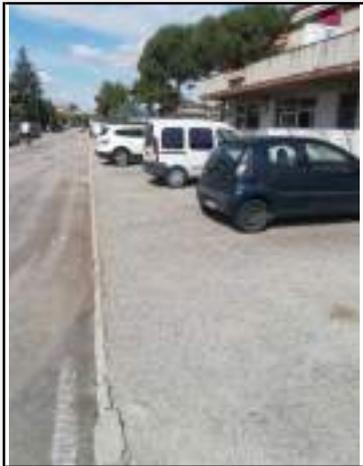
QUADRANTE	QUARTIERE	TIPO
21	Centobuchi	PU
DATA	UBICAZIONE	SCHEDA
03/07/2024	Via dello Sport	230

TIPOLOGIA CRITICITÀ
CR1-01-Assenza/carenza percorso pedonale protetto
CR1-03-Sconnessioni/buche nella pavimentazione
ANNOTAZIONI CRITICITÀ
Da valutare in modo più dettagliato come posizionare il percorso pedonale protetto. Si fornisce un'indicazione di massima relativa al computo. Comunque da sistemare attuali dissesti della pavimentazione.

VALUTAZIONE COMPLESSIVA	PRIORITÀ
Accessibilità limitata	MEDIA

SOLUZIONI PRESTAZIONALI			COSTO STIMATO
FAM. SOLUZIONE	COD. SOLUZIONE	ABACO	
Straordinaria	FSP 01	A+B+C+D	495.50 €
Ordinaria	FSP 01		165.00 €

NOTE: Da approfondire con progetto specifico	660.50 €
---	-----------------

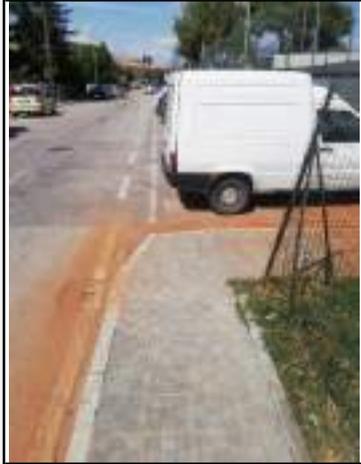
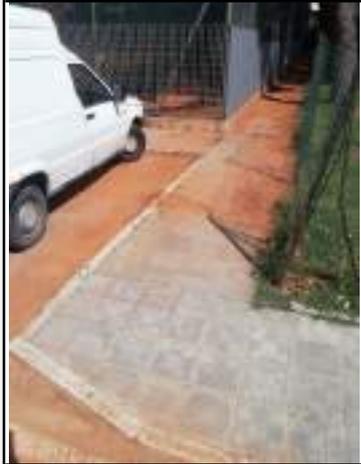
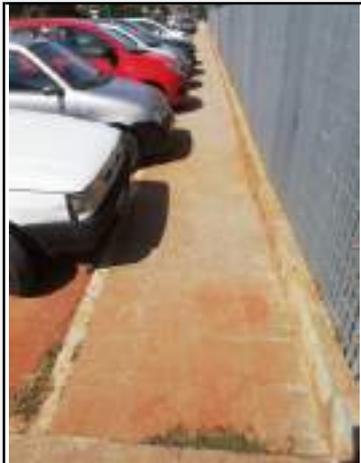
QUADRANTE	QUARTIERE	TIPO
21	Centobuchi	PU
DATA	UBICAZIONE	SCHEDA
03/07/2024	Via dello Sport	231

TIPOLOGIA CRITICITÀ	
CR5-03-Assenza guide artificiali/segnalatica podotattile percorso/servizio/dislivello	
CR1-03-Sconnessioni/buche nella pavimentazione	
CR2-12-Contropendenza su percorso	
ANNOTAZIONI CRITICITÀ	
Da risolvere contropendenze su percorso e contestualmente le relative sconnesioni. Da inserire quida podotattile per indirizzare al meglio sul percorso a S

VALUTAZIONE COMPLESSIVA	PRIORITÀ
Accessibilità limitata	MEDIA

SOLUZIONI PRESTAZIONALI			COSTO STIMATO
FAM. SOLUZIONE	COD. SOLUZIONE	ABACO	
Straordinaria	FSP 05	C	950.00 €
Ordinaria	FSP 01		
Straordinaria	FSP 02	F+G+H+I	1.080.00 €
NOTE:			2.030.00 €

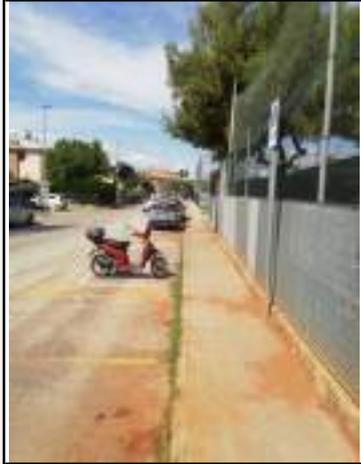
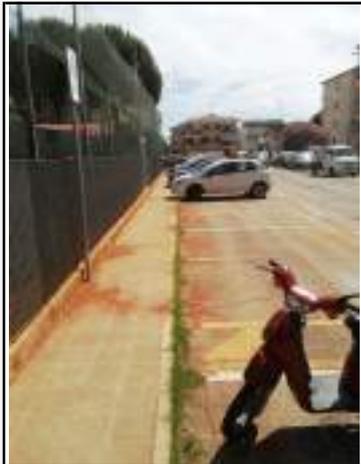
QUADRANTE	QUARTIERE	TIPO
21	Centobuchi	PU
DATA	UBICAZIONE	SCHEDA
03/07/2024	Via dello Sport	232

TIPOLOGIA CRITICITÀ
CR2-11-Assenza/carenza scivolo di raccordo
CR1-01-Assenza/carenza percorso pedonale protetto
ANNOTAZIONI CRITICITÀ
Manca scivolo di raccordo con il parcheggio dedicato ai disabili. Il percorso non risulta totalmente protetto, si rendono necessari dei dissuasori per evitare che le auto possano invadere il marciapiede. Assimilato a cordolo battiruota per una computazione indicativa, ma da prendere in considerazione con progetto specifico per valutare le alternative possibili.

VALUTAZIONE COMPLESSIVA	PRIORITÀ
Accessibilità limitata	MEDIA

SOLUZIONI PRESTAZIONALI			COSTO STIMATO
FAM. SOLUZIONE	COD. SOLUZIONE	ABACO	
Straordinaria	FSP 02	F+G+H+I	648.00 €
Straordinaria	FSP 01	E	1.600.00 €

NOTE: Da approfondire con progetto specifico	2.248.00 €
--	-------------------

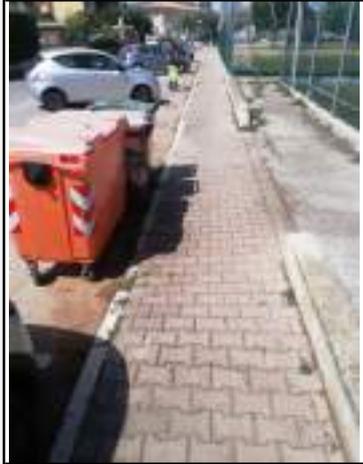
QUADRANTE	QUARTIERE	TIPO
21	Centobuchi	PU
DATA	UBICAZIONE	SCHEDA
03/07/2024	Via dello Sport	233

TIPOLOGIA CRITICITÀ
CR1-03-Sconnessioni/buche nella pavimentazione
CR2-12-Contropendenza su percorso
ANNOTAZIONI CRITICITÀ
Contropendenza su percorso, risolvere contestualmente la sconnessione della pavimentazione.

VALUTAZIONE COMPLESSIVA	PRIORITÀ
Accessibilità limitata	MEDIA

SOLUZIONI PRESTAZIONALI			COSTO STIMATO
FAM. SOLUZIONE	COD. SOLUZIONE	ABACO	
Straordinaria	FSP 02	F+G+H+I	2.160.00 €

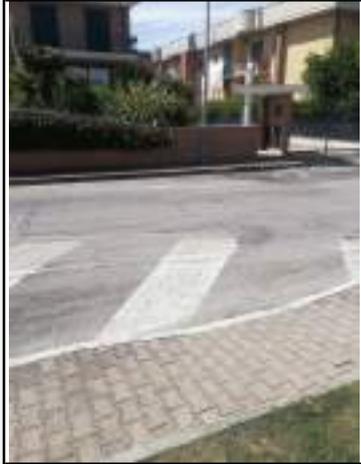
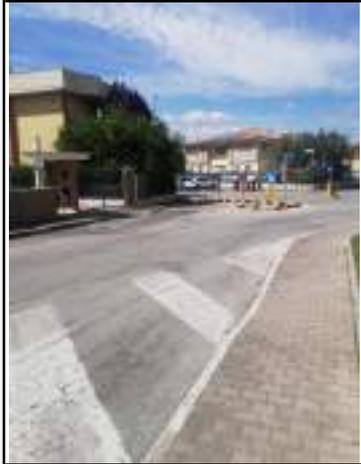
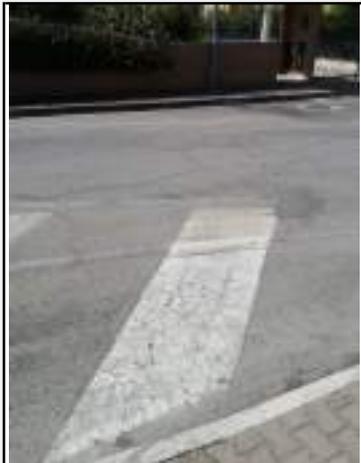
QUADRANTE	QUARTIERE	TIPO
21	Centobuchi	PU
DATA	UBICAZIONE	SCHEDA
03/07/2024	Via dello Sport	234

TIPOLOGIA CRITICITÀ
CR2-12-Contropendenza su percorso
CR3-01-Attraversamento pedonale inadeguato/pericoloso
CR3-03-Assenza segnalazione podotattile dell'attraversamento
CR3-02-Assenza/carenza segnaletica verticale dell'attraversamento
ANNOTAZIONI CRITICITÀ
Attraversamento pedonale pericoloso perché totalmente assente. Per una corretta realizzazione sarebbero necessarie le strisce pedonali, scivoli di raccordo con segnalazione podotattile "pericolo valicabile" e cartelli stradali, il tutto per entrambi i lati. Si fornisce una computazione a corpo oggetto di verifica con progettazione specifica. Contestualmente agli scivoli di raccordo risolvere anche contropendenze.

VALUTAZIONE COMPLESSIVA	PRIORITÀ
Accessibilità limitata	ALTA

SOLUZIONI PRESTAZIONALI			COSTO STIMATO
FAM. SOLUZIONE	COD. SOLUZIONE	ABACO	
Straordinaria	FSP 03	A+B+C+D	3.730.00 €
NOTE:			3.730.00 €

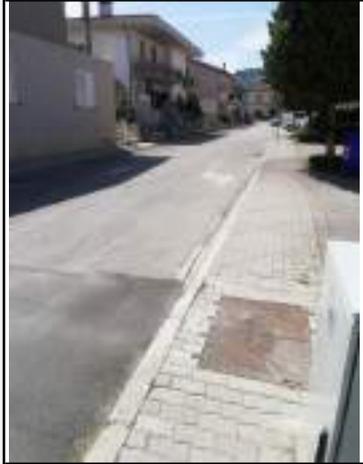
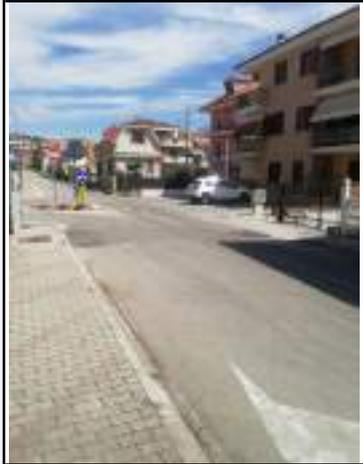
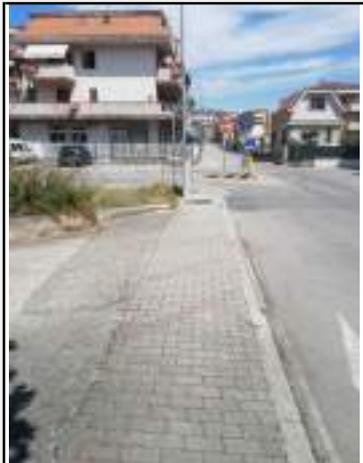
QUADRANTE	QUARTIERE	TIPO
21	Centobuchi	PU
DATA	UBICAZIONE	SCHEDA
03/07/2024	Via Giuseppe Mazzini	235

TIPOLOGIA CRITICITÀ
CR3-01-Attraversamento pedonale inadeguato/pericoloso
CR5-03-Assenza guide artificiali/segnaletica podotattile percorso/servizio/dislivello
ANNOTAZIONI CRITICITÀ
Attraversamento pedonale pericoloso perché totalmente assente. Per una corretta realizzazione sarebbero necessarie le strisce pedonali, scivoli di raccordo con segnalazione podotattile "pericolo valicabile" e cartelli stradali, il tutto per entrambi i lati. Si fornisce una computazione a corpo oggetto di verifica con progettazione specifica. Per superare il passaggio carrabile più lungo si consiglia di posizionare la segnalazione podotattile "pericolo valicabile" lungo il marciapiede.

VALUTAZIONE COMPLESSIVA	PRIORITÀ
Accessibilità limitata	ALTA

SOLUZIONI PRESTAZIONALI			COSTO STIMATO
FAM. SOLUZIONE	COD. SOLUZIONE	ABACO	
Straordinaria	FSP 03	A+B+C+D	3.730.00 €
Straordinaria	FSP 05	C	285.00 €
NOTE:			4.015.00 €

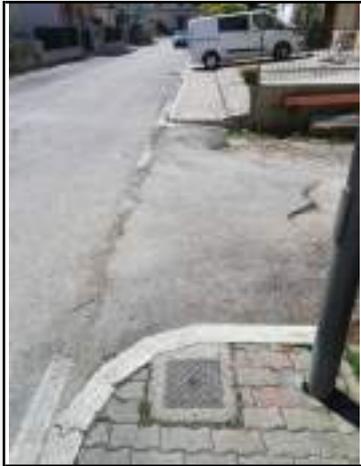
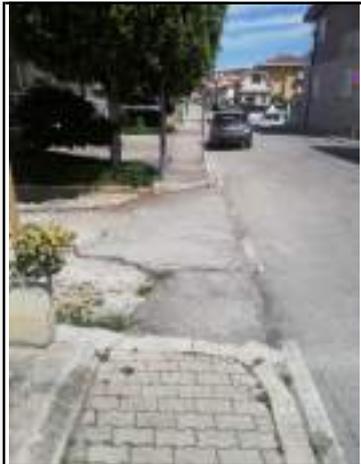
QUADRANTE	QUARTIERE	TIPO
21	Centobuchi	PU
DATA	UBICAZIONE	SCHEDA
03/07/2024	Via Giuseppe Mazzini	236

TIPOLOGIA CRITICITÀ
CR2-11-Assenza/carenza scivolo di raccordo
CR1-03-Sconnessioni/buche nella pavimentazione
CR3-03-Assenza segnalazione podotattile dell'attraversamento
ANNOTAZIONI CRITICITÀ
Da realizzare scivoli di raccordo con relativa segnalazione podotattile "pericolo valicabile" ambo i lati. Da risolvere sconnessioni sul manto stradale.

VALUTAZIONE COMPLESSIVA	PRIORITÀ
Accessibilità limitata	ALTA

SOLUZIONI PRESTAZIONALI			COSTO STIMATO
FAM. SOLUZIONE	COD. SOLUZIONE	ABACO	
Straordinaria	FSP 02	F+G+H+I	1.080.00 €
Ordinaria	FSP 01		165.00 €
Straordinario	FSP 03	A+B+C+D	285.00 €
NOTE:			1.530.00 €

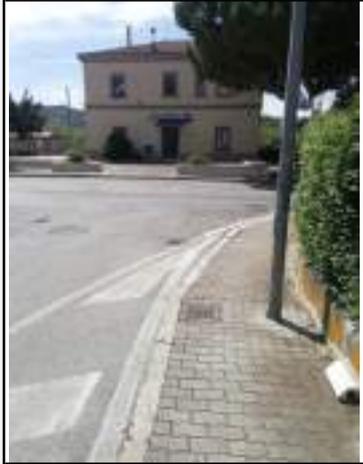
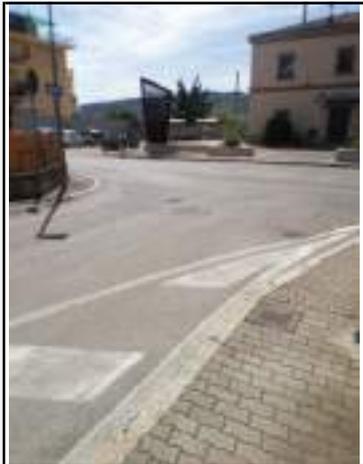
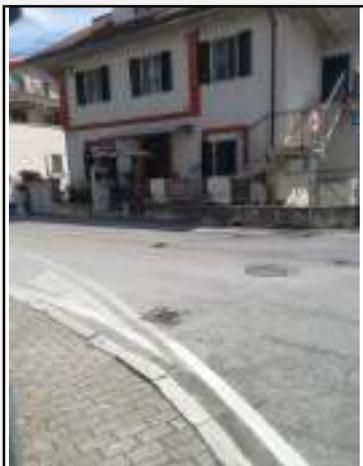
QUADRANTE	QUARTIERE	TIPO
21	Centobuchi	PU
DATA	UBICAZIONE	SCHEDA
03/07/2024	Via Giuseppe Mazzini	237

TIPOLOGIA CRITICITÀ
CR3-01-Attraversamento pedonale inadeguato/pericoloso
CR1-03-Sconnessioni/buche nella pavimentazione
ANNOTAZIONI CRITICITÀ
Attraversamento pedonale pericoloso perché totalmente assente. Si consiglia di posizionarlo arretrato rispetto allo svincolo. Per una corretta realizzazione sarebbero necessarie le strisce pedonali, scivoli di raccordo con segnalazione podotattile "pericolo valicabile" e cartelli stradali, il tutto per entrambi i lati. Si fornisce una computazione a corpo oggetto di verifica con progettazione specifica. Contestualmente risolvere sconnessioni della pavimentazione.

VALUTAZIONE COMPLESSIVA	PRIORITÀ
Accessibilità limitata	ALTA

SOLUZIONI PRESTAZIONALI			COSTO STIMATO
FAM. SOLUZIONE	COD. SOLUZIONE	ABACO	
Straordinaria	FSP 03	A+B+C+D	3.730.00 €
Ordinaria	FSP 01

NOTE: Da approfondire con progetto specifico	3.730.00 €
---	-------------------

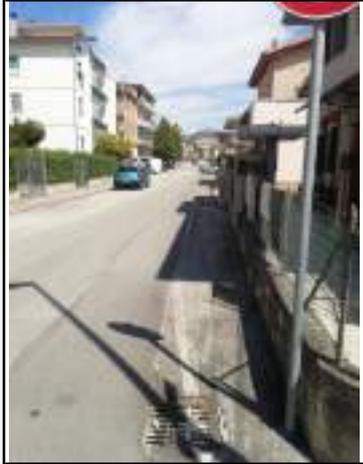
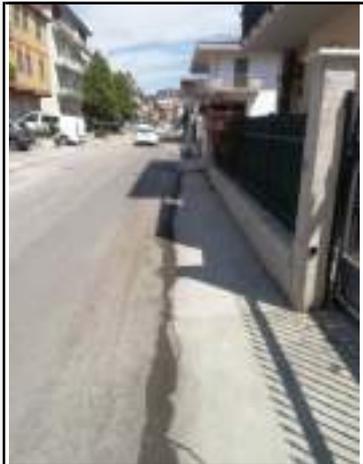
QUADRANTE	QUARTIERE	TIPO
21	Centobuchi	PU
DATA	UBICAZIONE	SCHEDA
03/07/2024	Via Giuseppe Mazzini	238

TIPOLOGIA CRITICITÀ	
CR1-01-Assenza/carenza percorso pedonale protetto	
CR1-03-Sconnessioni/buche nella pavimentazione	
ANNOTAZIONI CRITICITÀ	
Si consiglia di realizzare un percorso pedonale protetto unico fino a Viale De Gasperi. Da ricollegare a percorso pedonale protetto indicato nella scheda 029. Il percorso pedonale protetto delle successive schede 241, 242, 243, 244, 245 e 246 è computato qui (considerando 310 metri lineari*1,5 m di larghezza). Si consiglia un progetto specifico per risolvere contestualmente le eventuali problematiche che potrebbero insorgere successivamente alla sua previsione. Da sistemare contestualmente dissesti della pavimentazione

VALUTAZIONE COMPLESSIVA	PRIORITÀ
Accessibilità limitata	MEDIA

SOLUZIONI PRESTAZIONALI			COSTO STIMATO
FAM. SOLUZIONE	COD. SOLUZIONE	ABACO	
Straordinaria	FSP 01	A+B+C+D	915.00 €
Ordinaria	FSP 01		330.00 €

NOTE: Da approfondire con progetto specifico	1.245.00 €
---	-------------------
