**COMUNE DI MONTEPRANDONE
PROVINCIA DI ASCOLI PICENO**

DGR N. 320/2023 DDS N. 61/CDI/ 2023. FINANZIAMENTO STATALE DI CUI AL DPCM 10 OTTOBRE 2022 FINALIZZATO AD INCENTIVARE LA PROGETTAZIONE DEI PIANI PER L'ELIMINAZIONE DELLE BARRIERE ARCHITETTONICHE (P.E.B.A.) (CIG) B0D4F369CF

A3a

**SCHEDE CRITICITA'
RILIEVO PUNTUALE (PU)**

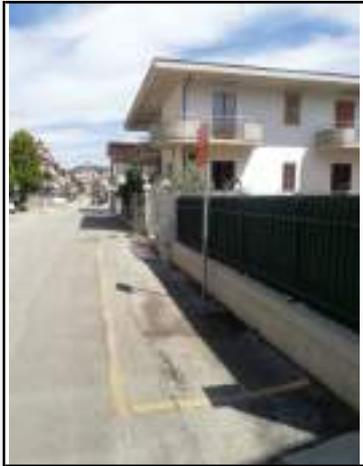
QUADRANTE	QUARTIERE	TIPO
21	Centobuchi	PU
DATA	UBICAZIONE	SCHEDA
03/07/2024	Via Giuseppe Mazzini	239

TIPOLOGIA CRITICITÀ
CR6-04-Fermata BUS inadeguata
ANNOTAZIONI CRITICITÀ
Fermata bus inadeguata per mancanza di manutenzione e per mancanza di segnalazione podotattile del servizio. Si consiglia l'inserimento di una panchina. La soluzione sarebbe da approfondire con progetto specifico. A livello di computo si indica la dotazione minima ossia l'inserimento del podotattile e di rifacimento delle linee di demarcazione.

VALUTAZIONE COMPLESSIVA	PRIORITÀ
Accessibilità limitata	MEDIA

SOLUZIONI PRESTAZIONALI			COSTO STIMATO
FAM. SOLUZIONE	COD. SOLUZIONE	ABACO	
Straordinaria	FSP 05	C	452.50 €

NOTE: Da approfondire con progetto specifico **452.50 €**

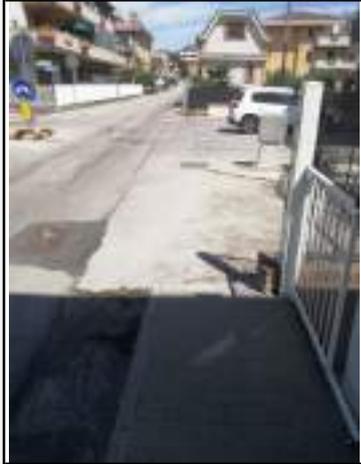
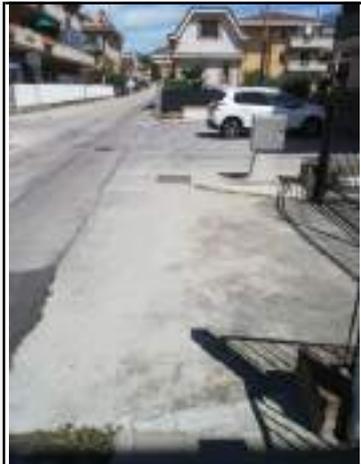
QUADRANTE	QUARTIERE	TIPO
21	Centobuchi	PU
DATA	UBICAZIONE	SCHEDA
03/07/2024	Via Giuseppe Mazzini	241

TIPOLOGIA CRITICITÀ
CR1-01-Assenza/carenza percorso pedonale protetto
CR1-03-Sconnessioni/buche nella pavimentazione
ANNOTAZIONI CRITICITÀ
Per computo percorso pedonale protetto far riferimento alla scheda 238. Dissesti della pavimentazione da sistemare.

VALUTAZIONE COMPLESSIVA	PRIORITÀ
Accessibilità limitata	MEDIA

SOLUZIONI PRESTAZIONALI			COSTO STIMATO
FAM. SOLUZIONE	COD. SOLUZIONE	ABACO	
Straordinaria	FSP 01	A+B+C+D	
Ordinaria	FSP 01		165.00 €

NOTE: Da approfondire con progetto specifico	165.00 €
--	----------

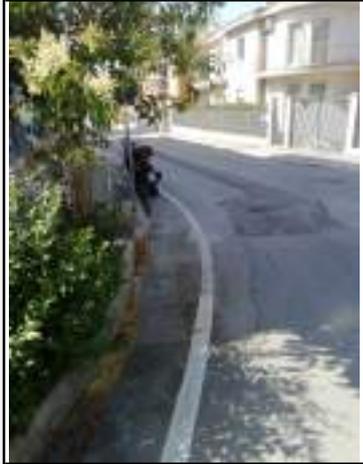
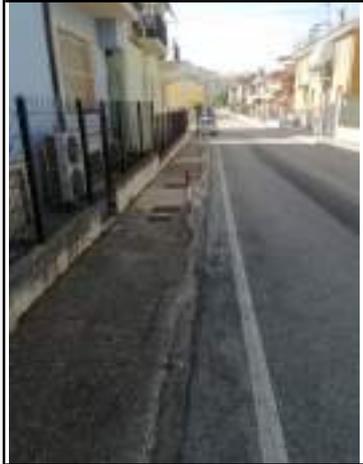
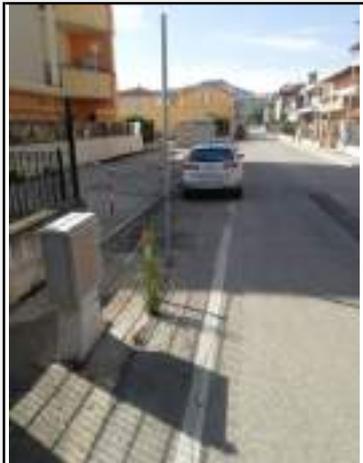
QUADRANTE	QUARTIERE	TIPO
22	Centobuchi	PU
DATA	UBICAZIONE	SCHEDA
04/07/2024	Via Giuseppe Mazzini	242

TIPOLOGIA CRITICITÀ
CR1-01-Assenza/carenza percorso pedonale protetto
CR1-03-Sconnessioni/buche nella pavimentazione
CR2-13-Scivolo/percorso con pendenza 5% > 8%
ANNOTAZIONI CRITICITÀ
Per computo percorso pedonale protetto far riferimento alla scheda 238. Dissesti della pavimentazione da sistemare. Da valutare con progetto specifico soluzione per pendenza

VALUTAZIONE COMPLESSIVA	PRIORITÀ
Accessibilità limitata	MEDIA

SOLUZIONI PRESTAZIONALI			COSTO STIMATO
FAM. SOLUZIONE	COD. SOLUZIONE	ABACO	
Straordinaria	FSP 01	A+B+C+D	
Ordinaria	FSP 01		165.00 €

NOTE: Da approfondire con progetto specifico	165.00 €
--	----------

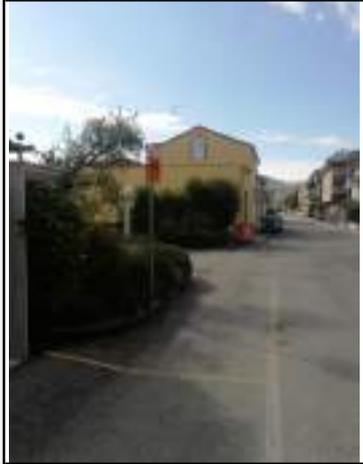
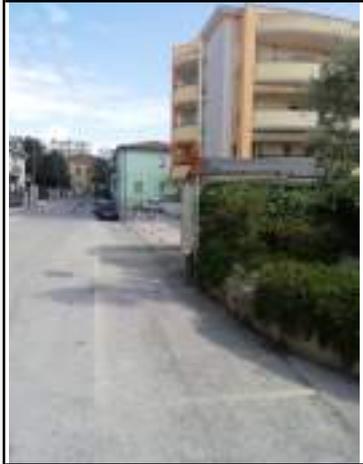
QUADRANTE	QUARTIERE	TIPO
22	Centobuchi	PU
DATA	UBICAZIONE	SCHEDA
04/07/2024	Via Giuseppe Mazzini	243

TIPOLOGIA CRITICITÀ
CR1-01-Assenza/carenza percorso pedonale protetto
CR6-04-Fermata BUS inadeguata
ANNOTAZIONI CRITICITÀ
Per computo percorso pedonale protetto far riferimento alla scheda 238. Fermata bus inadeguata per mancanza di manutenzione e per mancanza di segnalazione podotattile del servizio. Si consiglia l'inserimento di una panchina. La soluzione sarebbe da approfondire con progetto specifico. A livello di computo si indica la dotazione minima ossia l'inserimento del podotattile e di rifacimento delle linee di demarcazione.

VALUTAZIONE COMPLESSIVA	PRIORITÀ
Accessibilità limitata	MEDIA

SOLUZIONI PRESTAZIONALI			COSTO STIMATO
FAM. SOLUZIONE	COD. SOLUZIONE	ABACO	
Straordinaria	FSP 01	A+B+C+D	
Straordinaria	FSP 05	C	452.50 €

NOTE: Da approfondire con progetto specifico	452.50 €
--	----------

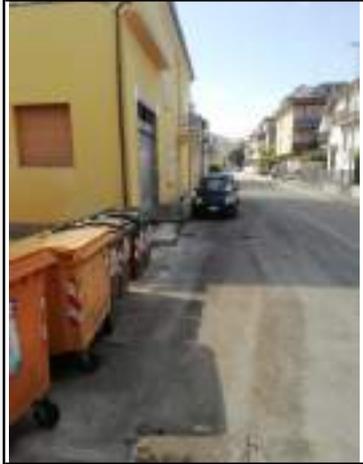
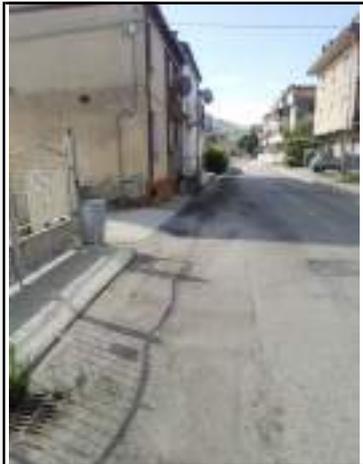
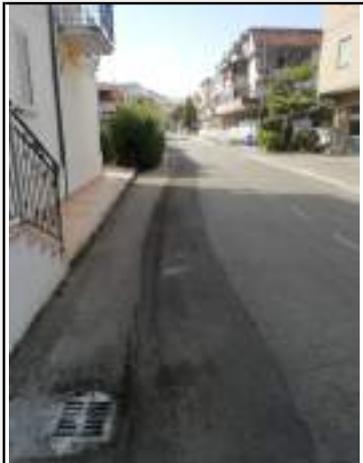
QUADRANTE	QUARTIERE	TIPO
22	Centobuchi	PU
DATA	UBICAZIONE	SCHEDA
04/07/2024	Via Giuseppe Mazzini	244

TIPOLOGIA CRITICITÀ
CR1-01-Assenza/carenza percorso pedonale protetto
ANNOTAZIONI CRITICITÀ
Per computo percorso pedonale protetto far riferimento alla scheda 238.

VALUTAZIONE COMPLESSIVA	PRIORITÀ
Accessibilità limitata	MEDIA

SOLUZIONI PRESTAZIONALI			COSTO STIMATO
FAM. SOLUZIONE	COD. SOLUZIONE	ABACO	
Straordinaria	FSP 01	A+B+C+D

NOTE: Da approfondire con progetto specifico

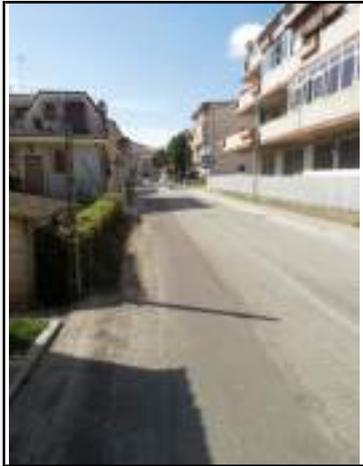
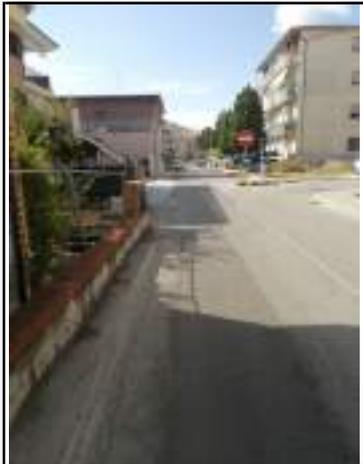
QUADRANTE	QUARTIERE	TIPO
22	Centobuchi	PU
DATA	UBICAZIONE	SCHEDA
04/07/2024	Via Giuseppe Mazzini	245

TIPOLOGIA CRITICITÀ
CR1-01-Assenza/carenza percorso pedonale protetto
CR1-03-Sconnessioni/buche nella pavimentazione
ANNOTAZIONI CRITICITÀ
Per computo percorso pedonale protetto far riferimento alla scheda 238. Dissesti della pavimentazione da sistemare

VALUTAZIONE COMPLESSIVA	PRIORITÀ
Accessibilità limitata	MEDIA

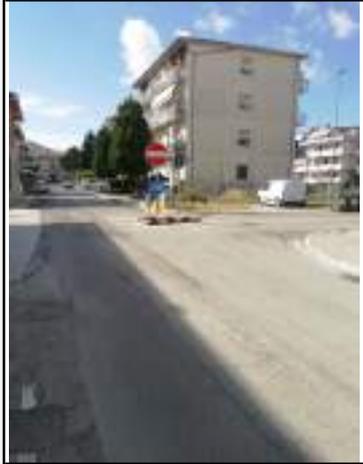
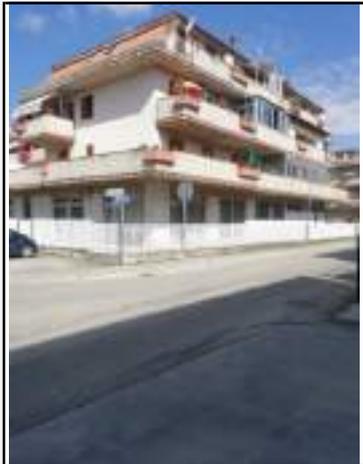
QUADRANTE	QUARTIERE	TIPO
22	Centobuchi	PU
DATA	UBICAZIONE	SCHEDA
04/07/2024	Via Giuseppe Mazzini	246

TIPOLOGIA CRITICITÀ
CR1-01-Assenza/carenza percorso pedonale protetto
CR3-03-Assenza segnalazione podotattile dell'attraversamento
CR1-03-Sconnessioni/buche nella pavimentazione
CR3-01-Attraversamento pedonale inadeguato/pericoloso
ANNOTAZIONI CRITICITÀ
Per computo percorso pedonale protetto far riferimento alla scheda 238. Dissesti della pavimentazione da sistemare. Mancanza di segnalazione podotattile "pericolo valicabile" prima del lungo tratto di passi carrabili (ambo i lati). Attraversamento pedonale trasversale totalmente assente. Si fornisce una computazione a corpo dell'attraversamento, da verificare, compresa di strisce pedonali, scivoli di raccordo con segnalazione podotattile "pericolo valicabile" e cartelli stradali, il tutto per entrambi i lati.

VALUTAZIONE COMPLESSIVA	PRIORITÀ
Accessibilità limitata	ALTA

SOLUZIONI PRESTAZIONALI			COSTO STIMATO
FAM. SOLUZIONE	COD. SOLUZIONE	ABACO	
Straordinaria	FSP 01	A+B+C+D	
Straordinario	FSP 03	A+B+C+D	285.00 €
Ordinaria	FSP 01		165.00 €
Straordinaria	FSP 03	A+B+C+D	3.730.00 €
NOTE:			4.180.00 €

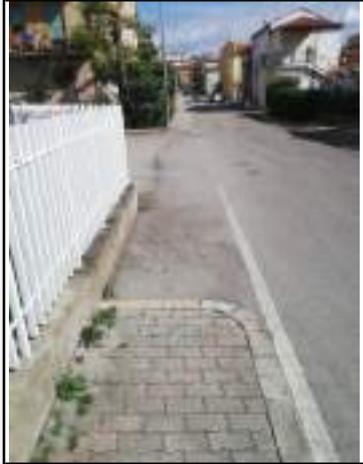
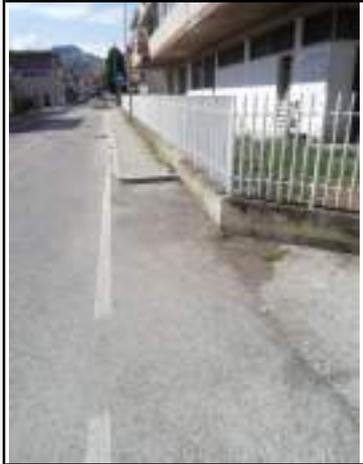
QUADRANTE	QUARTIERE	TIPO
22	Centobuchi	PU
DATA	UBICAZIONE	SCHEDA
04/07/2024	Via Giuseppe Mazzini	247

TIPOLOGIA CRITICITÀ
CR1-01-Assenza/carenza percorso pedonale protetto
CR3-03-Assenza segnalazione podotattile dell'attraversamento
CR1-03-Sconnessioni/buche nella pavimentazione
CR2-11-Assenza/carenza scivolo di raccordo
ANNOTAZIONI CRITICITÀ
Da segnalare a terra il percorso pedonale. Mancanza di segnalazione podotattile "pericolo valicabile" prima dell'attraversamento pedonale - ml 3,00 (ambo i lati). Da realizzare scivoli di raccordo ambo i lati, contestualmente risolvere dissesti della pavimentazione.

VALUTAZIONE COMPLESSIVA	PRIORITÀ
Accessibilità limitata	ALTA

SOLUZIONI PRESTAZIONALI			COSTO STIMATO
FAM. SOLUZIONE	COD. SOLUZIONE	ABACO	
Straordinaria	FSP 01	A+B+C+D	468.00 €
Straordinario	FSP 03	A+B+C+D	285.00 €
Ordinaria	FSP 01		
Straordinaria	FSP 02	F+G+H+I	1.080.00 €
NOTE:			1.833.00 €

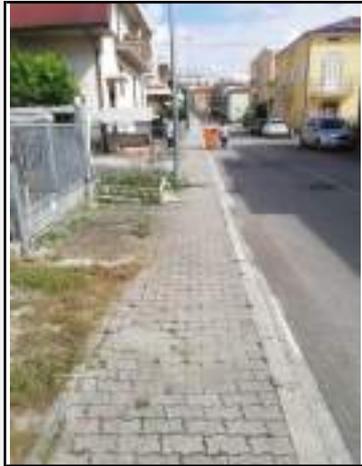
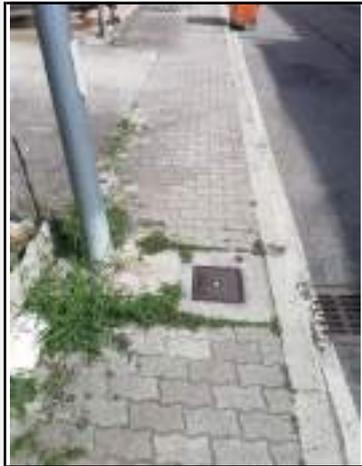
QUADRANTE	QUARTIERE	TIPO
22	Centobuchi	PU
DATA	UBICAZIONE	SCHEDA
04/07/2024	Via Giuseppe Mazzini	248

CR1-03-Sconnessioni/buche nella pavimentazione

Pavimentazione dissestata da ripristinare

VALUTAZIONE COMPLESSIVA	PRIORITÀ
Accessibilità limitata	BASSA

SOLUZIONI PRESTAZIONALI			COSTO STIMATO
FAM. SOLUZIONE	COD. SOLUZIONE	ABACO	
Ordinaria	FSP 01		165.00 €

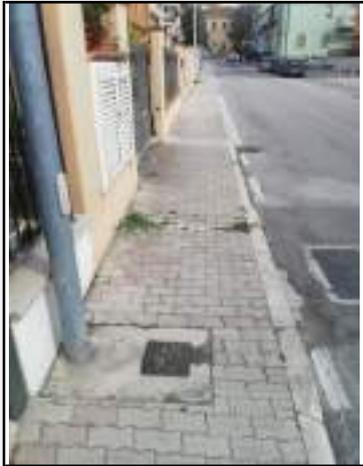
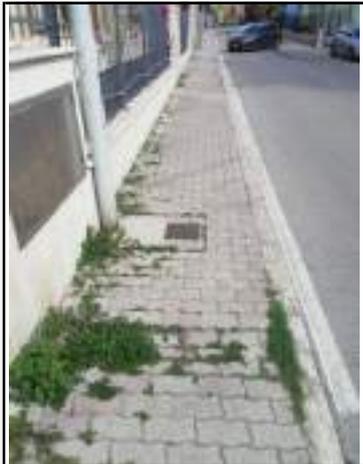
QUADRANTE	QUARTIERE	TIPO
22	Centobuchi	PU
DATA	UBICAZIONE	SCHEDA
04/07/2024	Via Giuseppe Mazzini	249

TIPOLOGIA CRITICITÀ
CR1-03-Sconnessioni/buche nella pavimentazione
ANNOTAZIONI CRITICITÀ
Pavimentazione dissestata da ripristinare

VALUTAZIONE COMPLESSIVA	PRIORITÀ
Accessibilità limitata	BASSA

SOLUZIONI PRESTAZIONALI			COSTO STIMATO
FAM. SOLUZIONE	COD. SOLUZIONE	ABACO	
Ordinaria	FSP 01		165.00 €

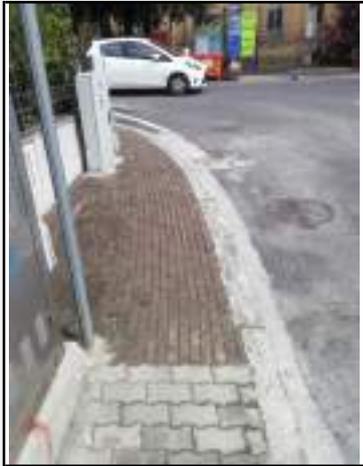
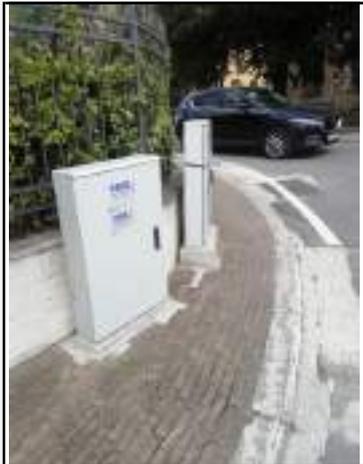
QUADRANTE	QUARTIERE	TIPO
22	Centobuchi	PU
DATA	UBICAZIONE	SCHEDA
04/07/2024	Via Giuseppe Mazzini	250

TIPOLOGIA CRITICITÀ
CR1-03-Sconnessioni/buche nella pavimentazione
CR3-01-Attraversamento pedonale inadeguato/pericoloso
CR1-02-Percorso pedonale sottodimensionato
CR9-01-Ostacolo generico
CR2-13-Scivolo/percorso con pendenza 5% > 8%
ANNOTAZIONI CRITICITÀ
Marciaiede da rivedere per poter realizzare le larghezze minime di passaggio aggirando gli ostacoli e risolvere contestualmente i dissesti della pavimentazione. Valutare con progetto specifico la risoluzione della pendenza del tratto. Attraversamento pedonale totalmente assente di strisce pedonali, scivoli di raccordo con segnalazione podotattile "pericolo valicabile" e cartelli stradali, il tutto per entrambi i lati. Consigliato posizionamento arretrato rispetto allo STOP. Si fornisce una computazione a corpo da verificare per l'attraversamento.

VALUTAZIONE COMPLESSIVA	PRIORITÀ
Accessibilità limitata	ALTA

SOLUZIONI PRESTAZIONALI			COSTO STIMATO
FAM. SOLUZIONE	COD. SOLUZIONE	ABACO	
Ordinaria	FSP 01		
Straordinaria	FSP 03	A+B+C+D	3.730.00 €
Straordinaria	FSP 01	A+B+C+D	4.050.00 €
NOTE:			7.780.00 €

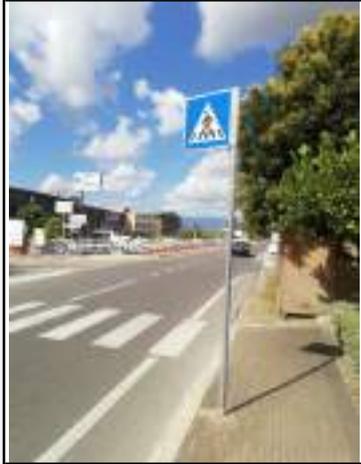
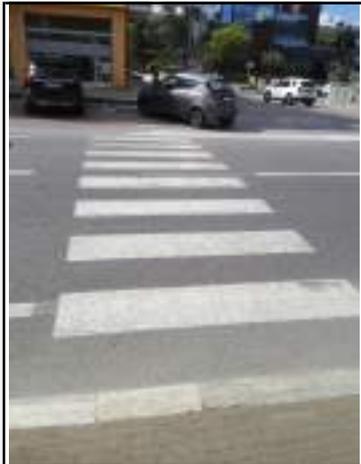
QUADRANTE	QUARTIERE	TIPO
22	Centobuchi	PU
DATA	UBICAZIONE	SCHEDA
04/07/2024	Viale Alcide De Gasperi	251

TIPOLOGIA CRITICITÀ
CR3-03-Assenza segnalazione podotattile dell'attraversamento
CR2-12-Contropendenza su percorso
ANNOTAZIONI CRITICITÀ
Mancanza di segnalazione podotattile "pericolo valicabile" prima dell'attraversamento pedonale ambo i lati - ml 3,00. Contropendenza in prossimità dell'attraversamento.

VALUTAZIONE COMPLESSIVA	PRIORITÀ
Accessibilità limitata	MEDIA

SOLUZIONI PRESTAZIONALI			COSTO STIMATO
FAM. SOLUZIONE	COD. SOLUZIONE	ABACO	
Straordinaria	FSP 03	D	285.00 €
Straordinaria	FSP 02	D+E	540.00 €
NOTE:			825.00 €

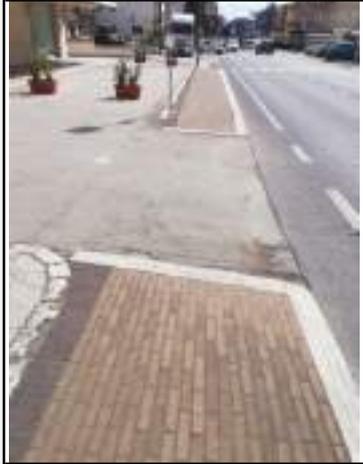
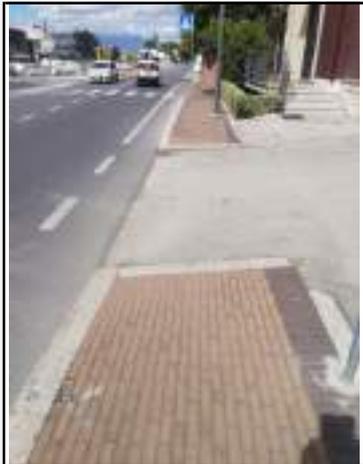
QUADRANTE	QUARTIERE	TIPO
22	Centobuchi	PU
DATA	UBICAZIONE	SCHEDA
04/07/2024	Viale Alcide De Gasperi	252

TIPOLOGIA CRITICITÀ	
CR1-01-Assenza/carenza percorso pedonale protetto	
CR2-12-Contropendenza su percorso	
CR5-03-Assenza guide artificiali/segnaletica podotattile percorso/servizio/dislivello	
CR1-03-Sconnessioni/buche nella pavimentazione	
ANNOTAZIONI CRITICITÀ	
Mancanza di segnalazione podotattile "pericolo valicabile" prima dell'attraversamento del passo carraio - ml 1,50 + 1,50. Mancanza tratto percorso pedonale protetto di raccordo a quello esistente.

VALUTAZIONE COMPLESSIVA	PRIORITÀ
Accessibilità limitata	MEDIA

SOLUZIONI PRESTAZIONALI			COSTO STIMATO
FAM. SOLUZIONE	COD. SOLUZIONE	ABACO	
Straordinaria	FSP 01	A+B+C	457.80 €
Straordinaria	FSP 02	D+E	1.080.00 €
Straordinaria	FSP 05	C	285.00 €
Ordinaria	FSP 01		
NOTE:			1.822.80 €

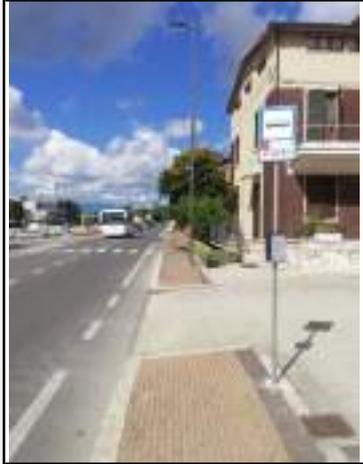
QUADRANTE	QUARTIERE	TIPO
22	Centobuchi	PU
DATA	UBICAZIONE	SCHEDA
04/07/2024	Viale Alcide De Gasperi	253

TIPOLOGIA CRITICITÀ
CR6-04-Fermata BUS inadeguata
CR5-03-Assenza guide artificiali/segnaletica podotattile percorso/servizio/dislivello
CR5-04-Assenza planimetrie di orientamento visuotattili
ANNOTAZIONI CRITICITÀ
Mancanza di area di attesa BUS con pensilina e panchina

VALUTAZIONE COMPLESSIVA	PRIORITÀ
Accessibilità limitata	MEDIA

SOLUZIONI PRESTAZIONALI			COSTO STIMATO
FAM. SOLUZIONE	COD. SOLUZIONE	ABACO	
Straordinaria	FSP 06		4.000.00 €
Straordinaria	FSP 05	C	285.00 €
Straordinaria	FSP 05		350.00 €

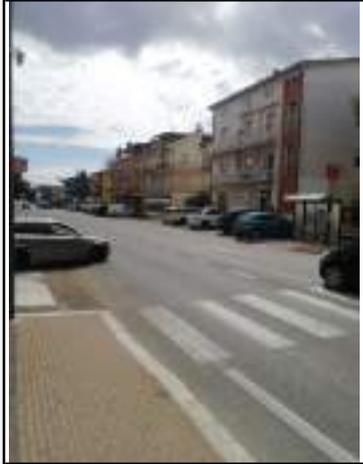
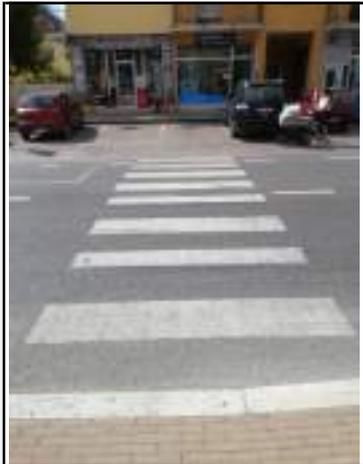
QUADRANTE	QUARTIERE	TIPO
22	Centobuchi	PU
DATA	UBICAZIONE	SCHEDA
04/07/2024	Viale Alcide De Gasperi	254

TIPOLOGIA CRITICITÀ
CR3-02-Assenza/carenza segnaletica verticale dell'attraversamento
CR3-03-Assenza segnalazione podotattile dell'attraversamento
CR2-12-Contropendenza su percorso
ANNOTAZIONI CRITICITÀ
Mancanza di segnalazione podotattile "pericolo valicabile" prima dell'inizio del percorso - ml 3,00 e segnaletica verticale.

VALUTAZIONE COMPLESSIVA	PRIORITÀ
Accessibilità limitata	MEDIA

SOLUZIONI PRESTAZIONALI			COSTO STIMATO
FAM. SOLUZIONE	COD. SOLUZIONE	ABACO	
Straordinaria	FSP 03	A	115.00 €
Straordinaria	FSP 03	D	285.00 €
Straordinaria	FSP 02	D+E	360.00 €
NOTE:			760.00 €

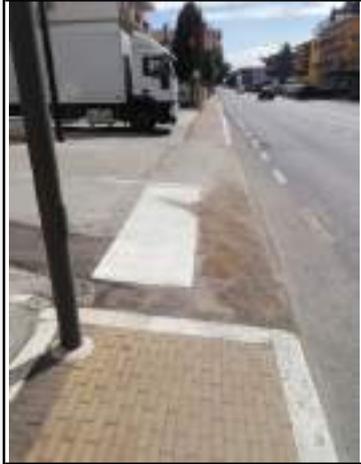
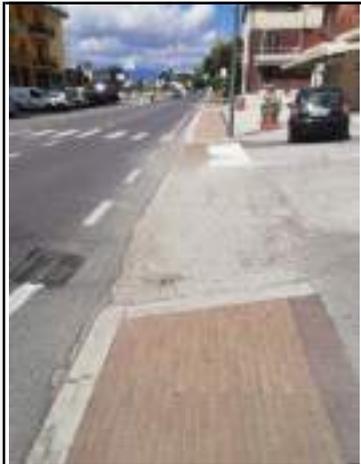
QUADRANTE	QUARTIERE	TIPO
22	Centobuchi	PU
DATA	UBICAZIONE	SCHEDA
04/07/2024	Viale Alcide De Gasperi	255

TIPOLOGIA CRITICITÀ
CR3-01-Attraversamento pedonale inadeguato/pericoloso
CR3-03-Assenza segnalazione podotattile dell'attraversamento
CR2-12-Contropendenza su percorso
CR1-03-Sconnessioni/buche nella pavimentazione
CR1-05-Pavimentazione sdruciolevole
ANNOTAZIONI CRITICITÀ
Attraversamento pericoloso per mancanza di segnaletica orizzontale. Mancanza di segnalazione podotattile "pericolo valicabile" prima dell'inizio dell'attraversamento - ml 1,50 + 1,50 (ambo i lati) e forte contropendenza.

VALUTAZIONE COMPLESSIVA	PRIORITÀ
Accessibilità limitata	ALTA

SOLUZIONI PRESTAZIONALI			COSTO STIMATO
FAM. SOLUZIONE	COD. SOLUZIONE	ABACO	
Straordinaria	FSP 03	A	1.000.00 €
Straordinaria	FSP 03	D	285.00 €
Straordinaria	FSP 02	D+E	1.800.00 €
Ordinaria	FSP 01		
Straordinaria	FSP 01	G	
NOTE:			3.085.00 €

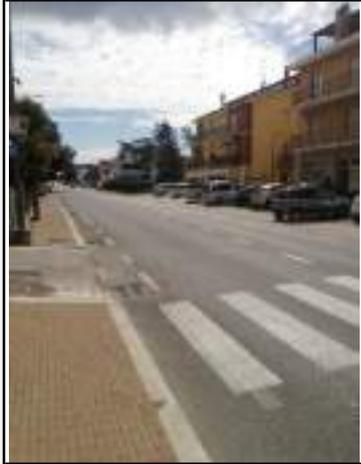
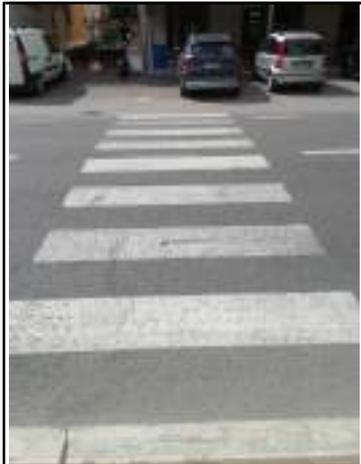
QUADRANTE	QUARTIERE	TIPO
22	Centobuchi	PU
DATA	UBICAZIONE	SCHEDA
04/07/2024	Viale Alcide De Gasperi	256

TIPOLOGIA CRITICITÀ
CR3-02-Assenza/carenza segnaletica verticale dell'attraversamento
CR3-03-Assenza segnalazione podotattile dell'attraversamento
CR2-12-Contropendenza su percorso
CR2-01-Soglia>2cm
ANNOTAZIONI CRITICITÀ
Mancanza di segnalazione podotattile "pericolo valicabile" prima dell'inizio dell'attraversamento - ml 3,00, soglia superiore ai 2 cm consentiti e contropendenza.

VALUTAZIONE COMPLESSIVA	PRIORITÀ
Accessibilità limitata	MEDIA

SOLUZIONI PRESTAZIONALI			COSTO STIMATO
FAM. SOLUZIONE	COD. SOLUZIONE	ABACO	
Straordinaria	FSP 03	A	115.00 €
Straordinaria	FSP 03	D	285.00 €
Straordinaria	FSP 02	D+E	540.00 €
Straordinaria	FSP 02	A	
NOTE:			940.00 €

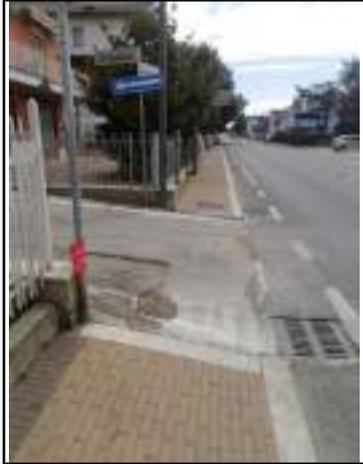
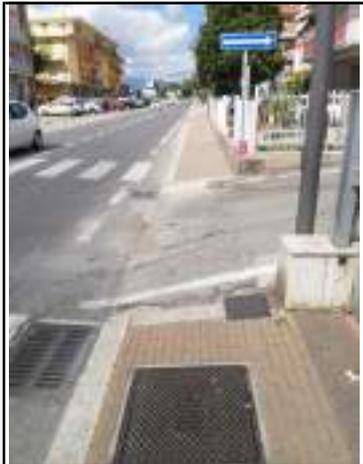
QUADRANTE	QUARTIERE	TIPO
22	Centobuchi	PU
DATA	UBICAZIONE	SCHEDA
04/07/2024	Viale Alcide De Gasperi	257

- CR3-01-Attraversamento pedonale inadeguato/pericoloso
- CR3-03-Assenza segnalazione podotattile dell'attraversamento
- CR2-12-Contropendenza su percorso
- CR1-03-Sconnessioni/buche nella pavimentazione
- CR1-05-Pavimentazione sdruciolevole

Attraversamento pericoloso per mancanza di segnaletica orizzontale. Mancanza di segnalazione podotattile "pericolo valicabile" prima dell'inizio dell'attraversamento - ml 1,50 + 1,50 (ambo i lati) e forte contropendenza.

Accessibilità limitata

ALTA

FAM. SOLUZIONE	COD. SOLUZIONE	ABACO	COSTO STIMATO
Straordinaria	FSP 03	A	1.000.00 €
Straordinaria	FSP 03	D	285.00 €
Straordinaria	FSP 02	D+E	900.00 €
Ordinaria	FSP 01		
Straordinaria	FSP 01	G

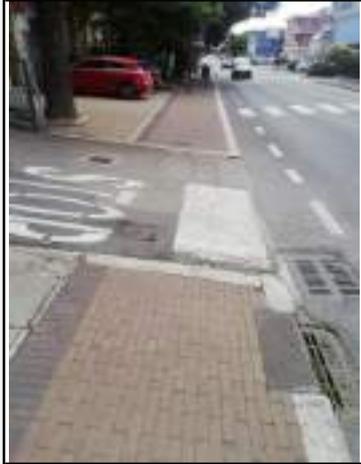
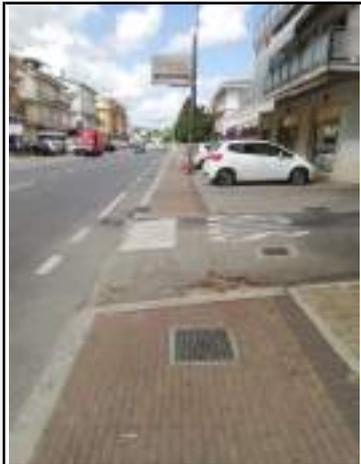
QUADRANTE	QUARTIERE	TIPO
22	Centobuchi	PU
DATA	UBICAZIONE	SCHEDA
04/07/2024	Viale Alcide De Gasperi	258

TIPOLOGIA CRITICITÀ
CR3-01-Attraversamento pedonale inadeguato/pericoloso
CR2-12-Contropendenza su percorso
CR1-03-Sconnessioni/buche nella pavimentazione
CR3-03-Assenza segnalazione podotattile dell'attraversamento
ANNOTAZIONI CRITICITÀ
Attraversamento pericoloso per mancanza di segnaletica orizzontale. Mancanza di segnalazione podotattile "pericolo valicabile" prima dell'inizio dell'attraversamento - ml 1,50 + 1,50 (ambo i lati) e forte contropendenza.

VALUTAZIONE COMPLESSIVA	PRIORITÀ
Accessibilità limitata	ALTA

SOLUZIONI PRESTAZIONALI			COSTO STIMATO
FAM. SOLUZIONE	COD. SOLUZIONE	ABACO	
Straordinaria	FSP 03	A	1.000.00 €
Straordinaria	FSP 02	D+E	900.00 €
Ordinaria	FSP 01		
Straordinaria	FSP 03	D	285.00 €
NOTE:			2.185.00 €

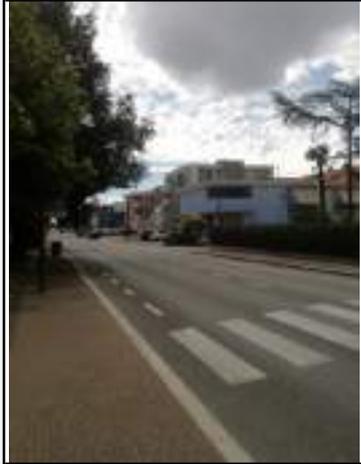
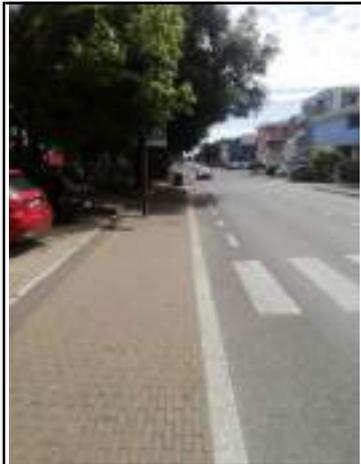
QUADRANTE	QUARTIERE	TIPO
22	Centobuchi	PU
DATA	UBICAZIONE	SCHEDA
04/07/2024	Viale Alcide De Gasperi	259

TIPOLOGIA CRITICITÀ
CR3-03-Assenza segnalazione podotattile dell'attraversamento
CR2-01-Soglia>2cm
CR2-12-Contropendenza su percorso
ANNOTAZIONI CRITICITÀ
Mancanza di segnalazione podotattile "pericolo valicabile" prima dell'inizio dell'attraversamento - ml 3,00, soglia superiore ai 2 cm consentiti e contropendenza.

VALUTAZIONE COMPLESSIVA	PRIORITÀ
Accessibilità limitata	MEDIA

SOLUZIONI PRESTAZIONALI			COSTO STIMATO
FAM. SOLUZIONE	COD. SOLUZIONE	ABACO	
Straordinaria	FSP 03	D	285.00 €
Straordinaria	FSP 02	A	540.00 €
Straordinaria	FSP 02	D+E	
NOTE:			825.00 €

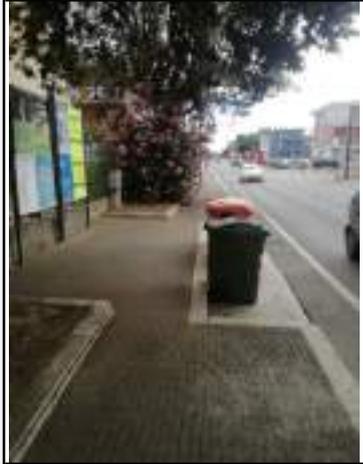
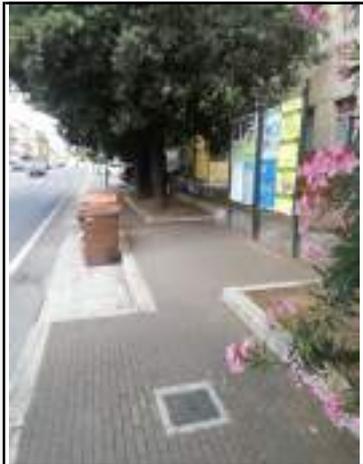
QUADRANTE	QUARTIERE	TIPO
22	Centobuchi	PU
DATA	UBICAZIONE	SCHEDA
04/07/2024	Viale Alcide De Gasperi	260

TIPOLOGIA CRITICITÀ
CR5-03-Assenza guide artificiali/segnaletica podotattile percorso/servizio/dislivello
CR5-02-Segnaletica di orientamento inadeguata
CR9-01-Ostacolo generico
ANNOTAZIONI CRITICITÀ
Restringimento del percorso a causa di riduzione del marciapiede. Mancanza di segnali podotattili e visivi per aggirare l'ostacolo. Si consiglia, visto l'utilizzo attuale, la ricostruzione del marciapiede assente per ristabilire la linearità del percorso (max 4 ml).

VALUTAZIONE COMPLESSIVA	PRIORITÀ
Accessibilità limitata	MEDIA

SOLUZIONI PRESTAZIONALI			COSTO STIMATO
FAM. SOLUZIONE	COD. SOLUZIONE	ABACO	
Straordinaria	FSP 05	C	665.00 €
Straordinaria	FSP 05	B	948.00 €
Straordinaria	FSP 02	M	
NOTE:			1.613.00 €

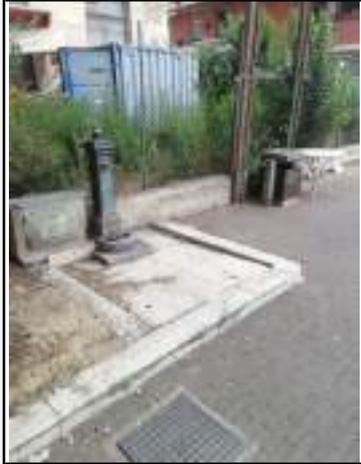
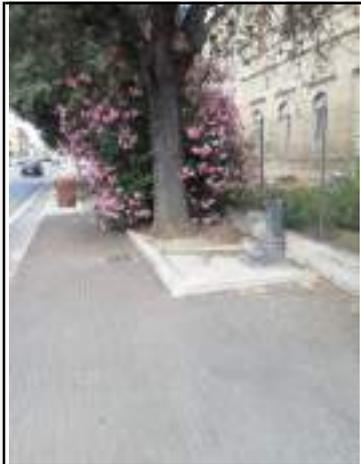
QUADRANTE	QUARTIERE	TIPO
22	Centobuchi	PU
DATA	UBICAZIONE	SCHEDA
04/07/2024	Viale Alcide De Gasperi	261

TIPOLOGIA CRITICITÀ
CR6-01-Fontana inaccessibile
ANNOTAZIONI CRITICITÀ
Fontana inaccessibile per basamento rialzato che ostacola l'avvicinamento al servizio,

VALUTAZIONE COMPLESSIVA	PRIORITÀ
Accessibilità limitata	ALTA

SOLUZIONI PRESTAZIONALI			COSTO STIMATO
FAM. SOLUZIONE	COD. SOLUZIONE	ABACO	
Straordinaria	FSP 06	B	967.50 €

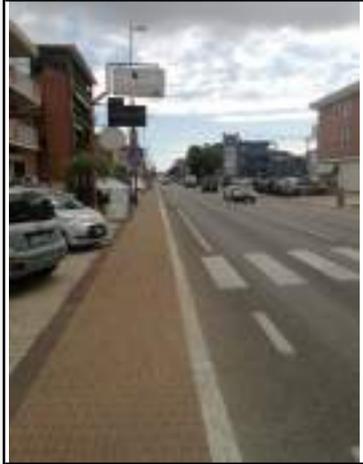
QUADRANTE	QUARTIERE	TIPO
22	Centobuchi	PU
DATA	UBICAZIONE	SCHEDA
04/07/2024	Viale Alcide De Gasperi	262

TIPOLOGIA CRITICITÀ
CR3-03-Assenza segnalazione podotattile dell'attraversamento
CR2-11-Assenza/carenza scivolo di raccordo
ANNOTAZIONI CRITICITÀ
Mancanza di segnalazione podotattile "pericolo valicabile" prima dell'attraversamento - ml 3,00 e mancanza di scivolo di raccordo (ambo i lati).

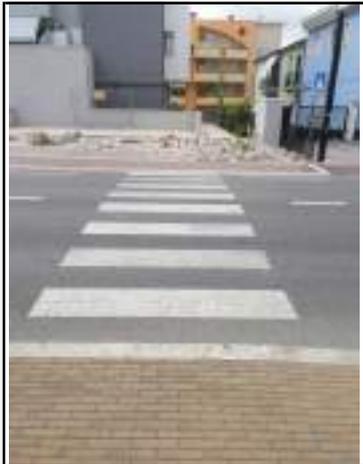
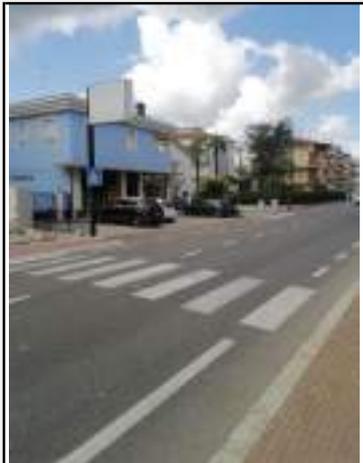
VALUTAZIONE COMPLESSIVA	PRIORITÀ
Accessibilità limitata	MEDIA

SOLUZIONI PRESTAZIONALI			COSTO STIMATO
FAM. SOLUZIONE	COD. SOLUZIONE	ABACO	
Straordinaria	FSP 03	D	570.00 €
Straordinaria	FSP 02	F+G+H+I	1.080.00 €
NOTE:			1.650.00 €

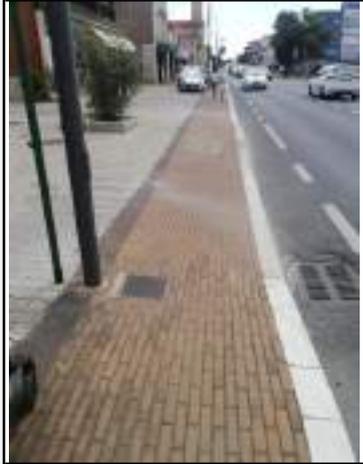
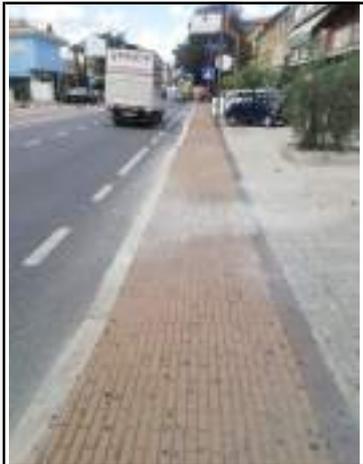
QUADRANTE	QUARTIERE	TIPO
22	Centobuchi	PU
DATA	UBICAZIONE	SCHEDA
04/07/2024	Viale Alcide De Gasperi	263

TIPOLOGIA CRITICITÀ	
CR2-12-Contropendenza su percorso	
CR1-03-Sconnessioni/buche nella pavimentazione	
ANNOTAZIONI CRITICITÀ	
Contropendenza per passi carrai e parcheggi.

VALUTAZIONE COMPLESSIVA	PRIORITÀ
Accessibilità limitata	MEDIA

SOLUZIONI PRESTAZIONALI			COSTO STIMATO
FAM. SOLUZIONE	COD. SOLUZIONE	ABACO	
Straordinaria	FSP 02	D+E	5.400.00 €
Ordinaria	FSP 01		
NOTE:			5.400.00 €

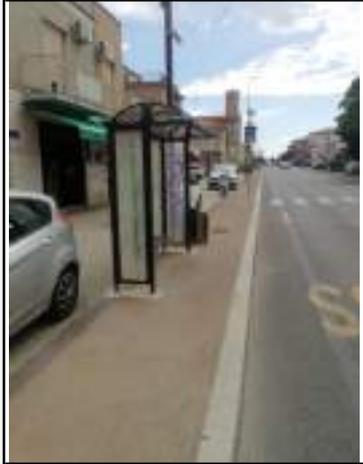
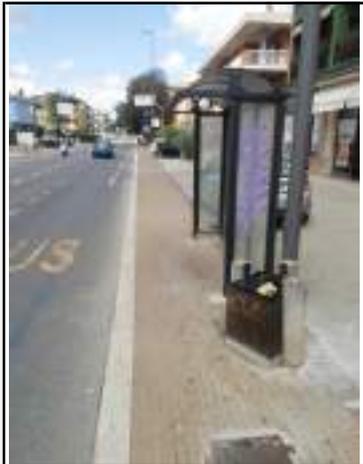
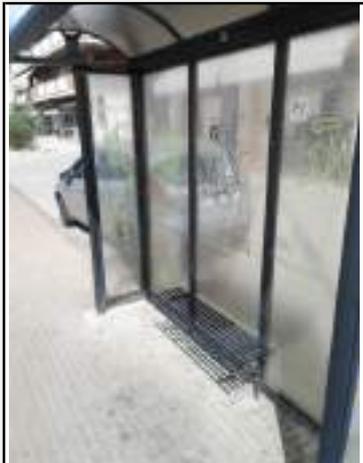
QUADRANTE	QUARTIERE	TIPO
22	Centobuchi	PU
DATA	UBICAZIONE	SCHEDA
04/07/2024	Viale Alcide De Gasperi	264

TIPOLOGIA CRITICITÀ
CR6-04-Fermata BUS inadeguata
CR5-03-Assenza guide artificiali/segnaletica podotattile percorso/servizio/dislivello
CR5-04-Assenza planimetrie di orientamento visuotattili
ANNOTAZIONI CRITICITÀ
Mancanza di segnalazione podotattile "servizio" per fermata BUS. Pensilina inaccessibile per persone con sedie a ruote.

VALUTAZIONE COMPLESSIVA	PRIORITÀ
Accessibilità limitata	MEDIA

SOLUZIONI PRESTAZIONALI			COSTO STIMATO
FAM. SOLUZIONE	COD. SOLUZIONE	ABACO	
Straordinaria	FSP 06		1.500.00 €
Straordinaria	FSP 05	C	285.00 €
Straordinaria	FSP 05		350.00 €
NOTE:			2.135.00 €

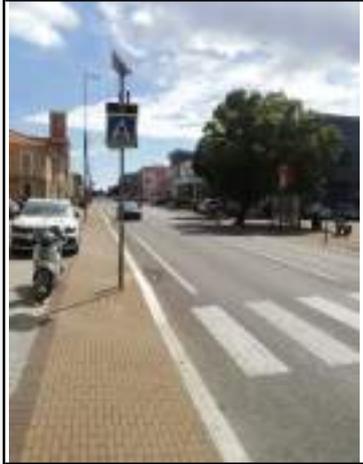
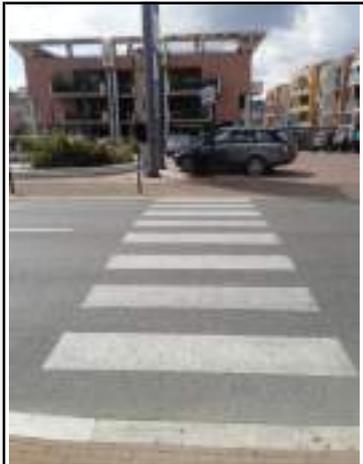
QUADRANTE	QUARTIERE	TIPO
22	Centobuchi	PU
DATA	UBICAZIONE	SCHEDA
04/07/2024	Viale Alcide De Gasperi	265

TIPOLOGIA CRITICITÀ	
CR3-03-Assenza segnalazione podotattile dell'attraversamento	
ANNOTAZIONI CRITICITÀ	
Mancanza di segnalazione podotattile "pericolo valicabile" prima dell'inizio dell'attraversamento - ml 3,00

VALUTAZIONE COMPLESSIVA	PRIORITÀ
Accessibilità limitata	MEDIA

SOLUZIONI PRESTAZIONALI			COSTO STIMATO
FAM. SOLUZIONE	COD. SOLUZIONE	ABACO	
Straordinaria	FSP 03	D	285.00 €

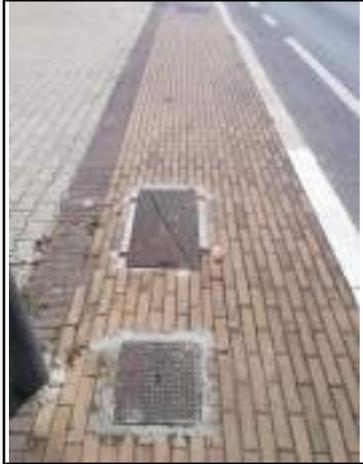
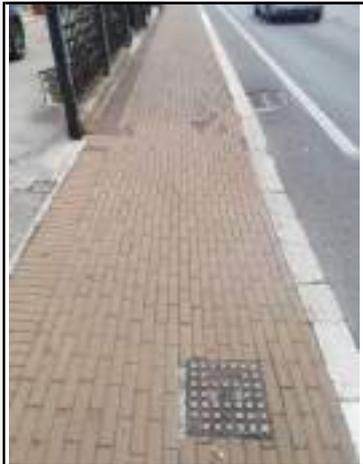
QUADRANTE	QUARTIERE	TIPO
22	Centobuchi	PU
DATA	UBICAZIONE	SCHEDA
04/07/2024	Viale Alcide De Gasperi	266

TIPOLOGIA CRITICITÀ	
CR1-03-Sconnessioni/buche nella pavimentazione	
ANNOTAZIONI CRITICITÀ

VALUTAZIONE COMPLESSIVA	PRIORITÀ
Accessibilità limitata	BASSA

SOLUZIONI PRESTAZIONALI			COSTO STIMATO
FAM. SOLUZIONE	COD. SOLUZIONE	ABACO	
Ordinaria	FSP 01		165.00 €

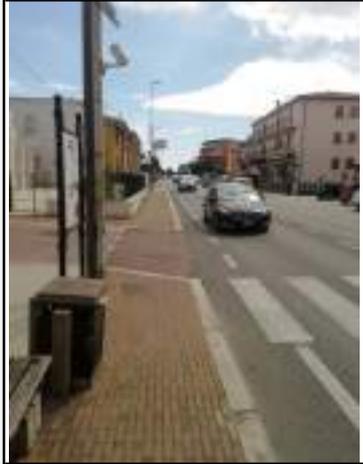
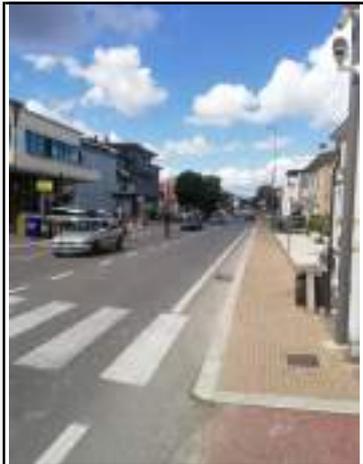
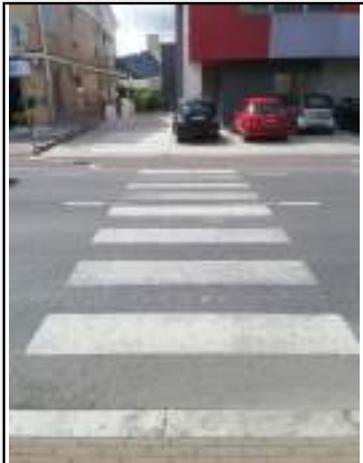
QUADRANTE	QUARTIERE	TIPO
22	Centobuchi	PU
DATA	UBICAZIONE	SCHEDA
04/07/2024	Viale Alcide De Gasperi	267

TIPOLOGIA CRITICITÀ
CR3-03-Assenza segnalazione podotattile dell'attraversamento
CR3-02-Assenza/carenza segnaletica verticale dell'attraversamento
ANNOTAZIONI CRITICITÀ
Mancanza di segnalazione podotattile "pericolo valicabile" prima dell'inizio dell'attraversamento - ml 3,00

VALUTAZIONE COMPLESSIVA	PRIORITÀ
Accessibilità limitata	MEDIA

SOLUZIONI PRESTAZIONALI			COSTO STIMATO
FAM. SOLUZIONE	COD. SOLUZIONE	ABACO	
Straordinaria	FSP 03	D	285.00 €
Straordinaria	FSP 03	A	115.00 €
NOTE:			400.00 €

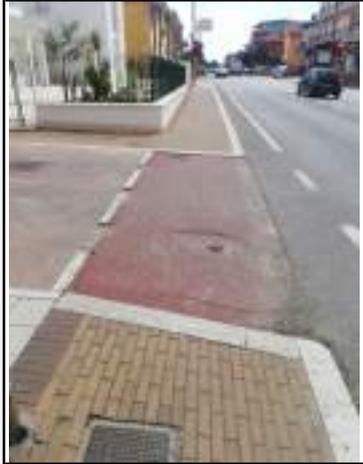
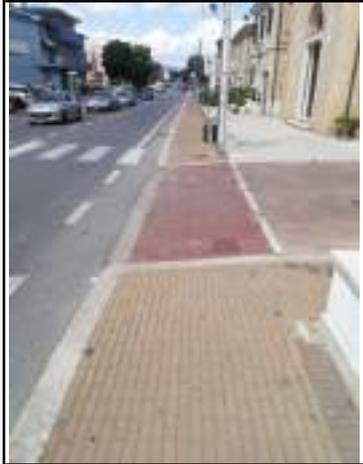
QUADRANTE	QUARTIERE	TIPO
22	Centobuchi	PU
DATA	UBICAZIONE	SCHEDA
04/07/2024	Viale Alcide De Gasperi	268

TIPOLOGIA CRITICITÀ	
CR2-12-Contropendenza su percorso	
CR2-01-Soglia>2cm	
CR5-03-Assenza guide artificiali/segnalatica podotattile percorso/servizio/dislivello	
CR1-03-Sconnessioni/buche nella pavimentazione	
ANNOTAZIONI CRITICITÀ	
Mancanza di segnalazione podotattile "pericolo valicabile" dell'attraversamento del passo carraio - ml 1,50 + 1,50. Contropendenza e soglia maggiore dei 2 cm consentiti (Ambo i lati)

VALUTAZIONE COMPLESSIVA	PRIORITÀ
Accessibilità limitata	MEDIA

SOLUZIONI PRESTAZIONALI			COSTO STIMATO
FAM. SOLUZIONE	COD. SOLUZIONE	ABACO	
Straordinaria	FSP 02	D+E	900.00 €
Straordinaria	FSP 02	A	
Straordinaria	FSP 05	C	285.00 €
Ordinaria	FSP 01		165.00 €
NOTE:			1.350.00 €

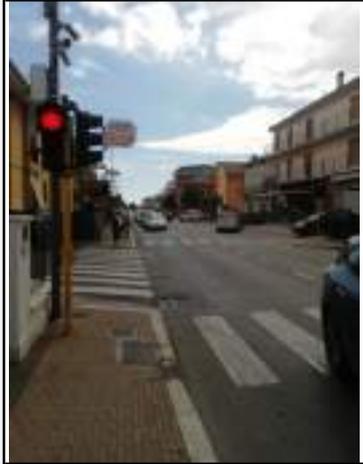
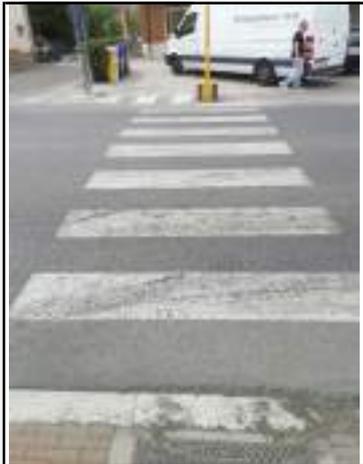
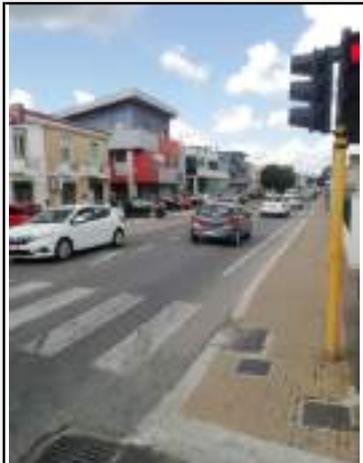
QUADRANTE	QUARTIERE	TIPO
22	Centobuchi	PU
DATA	UBICAZIONE	SCHEDA
04/07/2024	Viale Alcide De Gasperi	269

TIPOLOGIA CRITICITÀ
CR3-03-Assenza segnalazione podotattile dell'attraversamento
CR2-12-Contropendenza su percorso
CR1-03-Sconnessioni/buche nella pavimentazione
ANNOTAZIONI CRITICITÀ
Mancanza di segnalazione podotattile "pericolo valicabile" dell'attraversamento pedonale - ml 3,00. Contropendenza e sconnessioni

VALUTAZIONE COMPLESSIVA	PRIORITÀ
Accessibilità limitata	MEDIA

SOLUZIONI PRESTAZIONALI			COSTO STIMATO
FAM. SOLUZIONE	COD. SOLUZIONE	ABACO	
Straordinaria	FSP 03	D	285.00 €
Straordinaria	FSP 02	D+E	540.00 €
Ordinaria	FSP 01		165.00 €
NOTE:			990.00 €

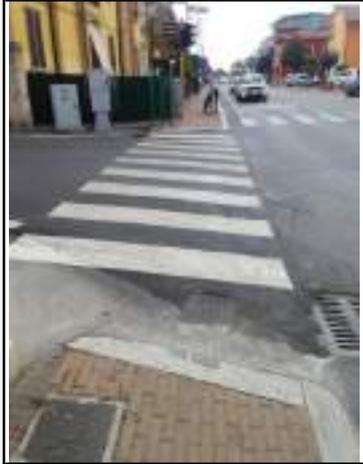
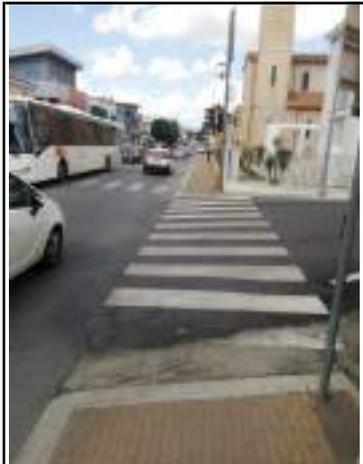
QUADRANTE	QUARTIERE	TIPO
22	Centobuchi	PU
DATA	UBICAZIONE	SCHEDA
04/07/2024	Viale Alcide De Gasperi	270

TIPOLOGIA CRITICITÀ
CR3-03-Assenza segnalazione podotattile dell'attraversamento
CR2-12-Contropendenza su percorso
CR1-03-Sconnessioni/buche nella pavimentazione
ANNOTAZIONI CRITICITÀ
Mancanza di segnalazione podotattile "pericolo valicabile" dell'attraversamento pedonale - ml 1,50 (Ambo i lati). Contropendenza e sconnessioni

VALUTAZIONE COMPLESSIVA	PRIORITÀ
Accessibilità limitata	MEDIA

SOLUZIONI PRESTAZIONALI			COSTO STIMATO
FAM. SOLUZIONE	COD. SOLUZIONE	ABACO	
Straordinaria	FSP 03	D	285.00 €
Straordinaria	FSP 02	D+E	285.00 €
Ordinaria	FSP 01		165.00 €
NOTE:			735.00 €

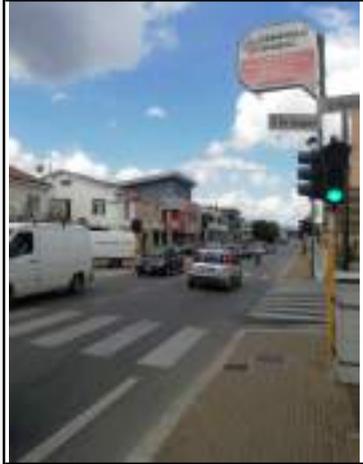
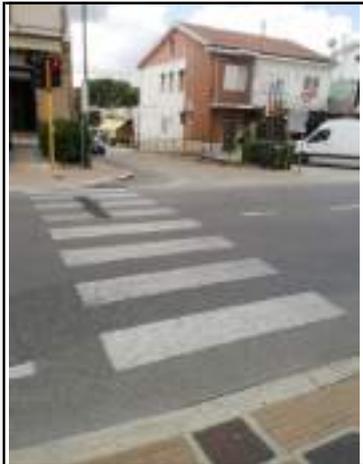
QUADRANTE	QUARTIERE	TIPO
22	Centobuchi	PU
DATA	UBICAZIONE	SCHEDA
04/07/2024	Viale Alcide De Gasperi	271

TIPOLOGIA CRITICITÀ
CR3-03-Assenza segnalazione podotattile dell'attraversamento
CR3-02-Assenza/carenza segnaletica verticale dell'attraversamento
CR2-12-Contropendenza su percorso
ANNOTAZIONI CRITICITÀ
Mancanza di segnalazione podotattile "pericolo valicabile" dell'attraversamento pedonale - ml 3,00. Contropendenza

VALUTAZIONE COMPLESSIVA	PRIORITÀ
Accessibilità limitata	MEDIA

SOLUZIONI PRESTAZIONALI			COSTO STIMATO
FAM. SOLUZIONE	COD. SOLUZIONE	ABACO	
Straordinaria	FSP 03	D	285.00 €
Straordinaria	FSP 03	A	115.00 €
Straordinaria	FSP 02	D+E	540.00 €
NOTE:			940.00 €

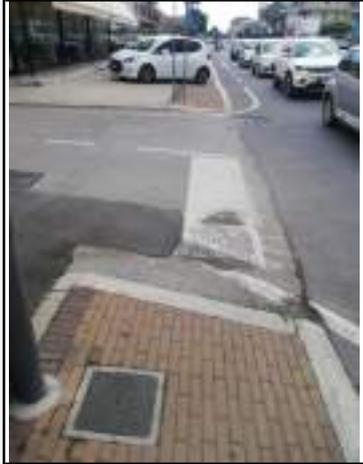
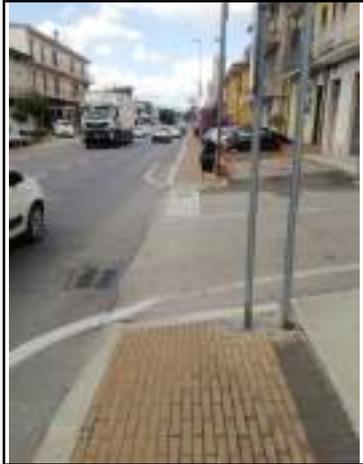
QUADRANTE	QUARTIERE	TIPO
22	Centobuchi	PU
DATA	UBICAZIONE	SCHEDA
04/07/2024	Viale Alcide De Gasperi	272

TIPOLOGIA CRITICITÀ
CR3-01-Attraversamento pedonale inadeguato/pericoloso
CR2-12-Contropendenza su percorso
CR1-03-Sconnessioni/buche nella pavimentazione
CR3-03-Assenza segnalazione podotattile dell'attraversamento
ANNOTAZIONI CRITICITÀ
Attraversamento pericoloso per mancanza di segnaletica orizzontale. Mancanza di segnalazione podotattile "pericolo valicabile" prima dell'attraversamento pedonale - ml 1,50 + 1,50 (ambo i lati) e contropendenza.

VALUTAZIONE COMPLESSIVA	PRIORITÀ
Accessibilità limitata	ALTA

SOLUZIONI PRESTAZIONALI			COSTO STIMATO
FAM. SOLUZIONE	COD. SOLUZIONE	ABACO	
Straordinaria	FSP 03	A	1.000.00 €
Straordinaria	FSP 02	D+E	1.260.00 €
Ordinaria	FSP 01		
Straordinaria	FSP 03	D	285.00 €
NOTE:			2.545.00 €

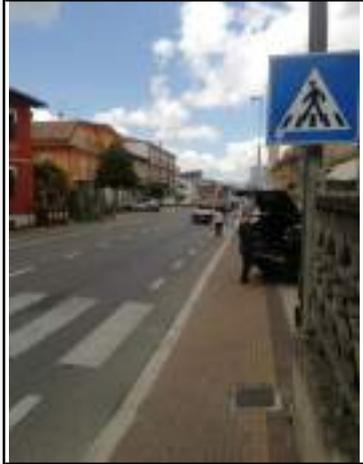
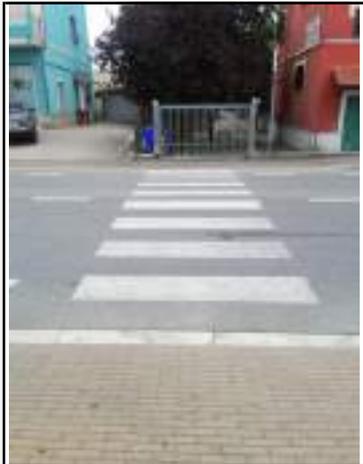
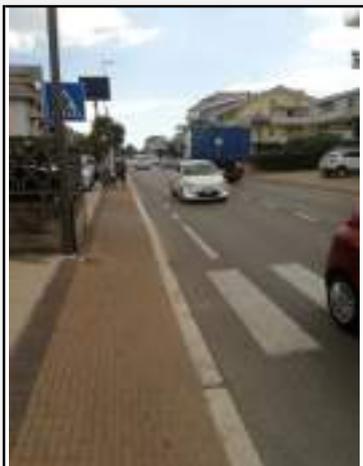
QUADRANTE	QUARTIERE	TIPO
22	Centobuchi	PU
DATA	UBICAZIONE	SCHEDA
04/07/2024	Viale Alcide De Gasperi	273

TIPOLOGIA CRITICITÀ
CR3-03-Assenza segnalazione podotattile dell'attraversamento
CR2-12-Contropendenza su percorso
CR1-03-Sconnessioni/buche nella pavimentazione
ANNOTAZIONI CRITICITÀ
Mancanza di segnalazione podotattile "pericolo valicabile" dell'attraversamento pedonale - ml 3,00. Contropendenza e sconnessioni

VALUTAZIONE COMPLESSIVA	PRIORITÀ
Accessibilità limitata	MEDIA

SOLUZIONI PRESTAZIONALI			COSTO STIMATO
FAM. SOLUZIONE	COD. SOLUZIONE	ABACO	
Straordinaria	FSP 03	D	285.00 €
Straordinaria	FSP 02	D+E	540.00 €
Ordinaria	FSP 01		165.00 €
NOTE:			990.00 €

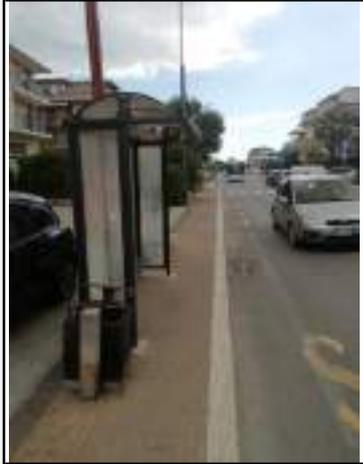
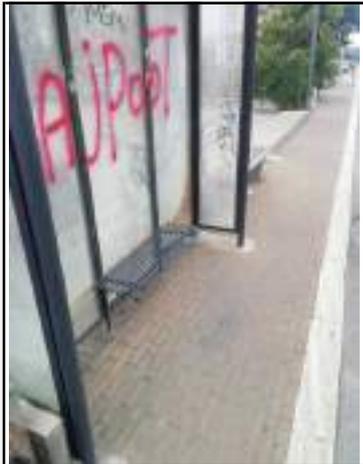
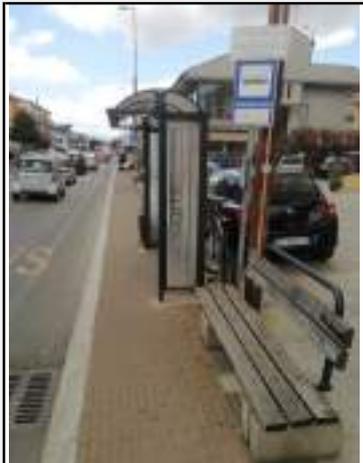
QUADRANTE	QUARTIERE	TIPO
22	Centobuchi	PU
DATA	UBICAZIONE	SCHEDA
04/07/2024	Viale Alcide De Gasperi	274

TIPOLOGIA CRITICITÀ
CR5-03-Assenza guide artificiali/segnalatica podotattile percorso/servizio/dislivello
CR6-04-Fermata BUS inadeguata
CR5-04-Assenza planimetrie di orientamento visuotattili
ANNOTAZIONI CRITICITÀ
Mancanza di segnalazione podotattile "servizio" per fermata BUS. Pensilina inaccessibile per persone con sedie a ruote.

VALUTAZIONE COMPLESSIVA	PRIORITÀ
Accessibilità limitata	MEDIA

SOLUZIONI PRESTAZIONALI			COSTO STIMATO
FAM. SOLUZIONE	COD. SOLUZIONE	ABACO	
Straordinaria	FSP 05	C	285.00 €
Straordinaria	FSP 06		1.500.00 €
Straordinaria	FSP 05		350.00 €
NOTE:			2.135.00 €

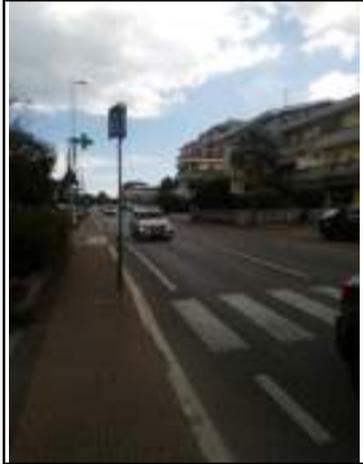
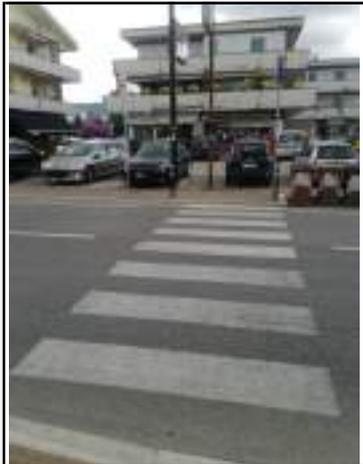
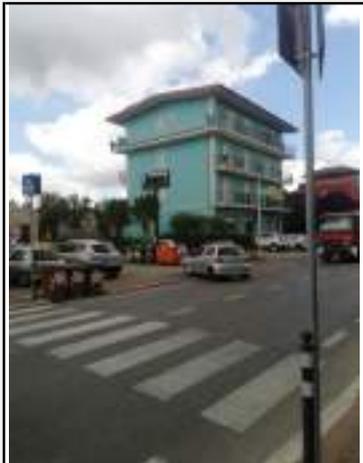
QUADRANTE	QUARTIERE	TIPO
22	Centobuchi	PU
DATA	UBICAZIONE	SCHEDA
04/07/2024	Viale Alcide De Gasperi	275

TIPOLOGIA CRITICITÀ
CR3-03-Assenza segnalazione podotattile dell'attraversamento
ANNOTAZIONI CRITICITÀ
Mancanza di segnalazione podotattile "pericolo valicabile" dell'attraversamento pedonale - ml 3,00.

VALUTAZIONE COMPLESSIVA	PRIORITÀ
Accessibilità limitata	MEDIA

SOLUZIONI PRESTAZIONALI			COSTO STIMATO
FAM. SOLUZIONE	COD. SOLUZIONE	ABACO	
Straordinaria	FSP 03	D	285.00 €

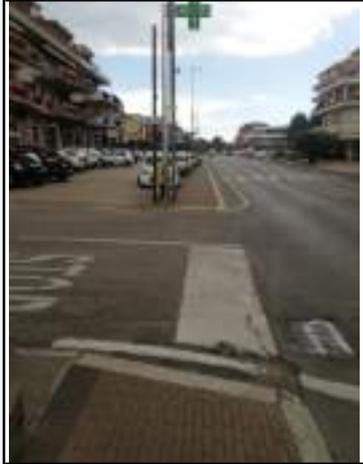
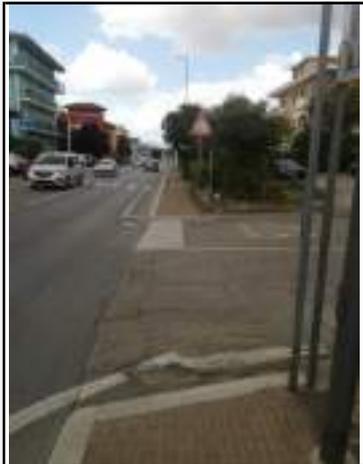
QUADRANTE	QUARTIERE	TIPO
22	Centobuchi	PU
DATA	UBICAZIONE	SCHEDA
04/07/2024	Viale Alcide De Gasperi	276

TIPOLOGIA CRITICITÀ
CR3-01-Attraversamento pedonale inadeguato/pericoloso
CR2-12-Contropendenza su percorso
CR1-03-Sconnessioni/buche nella pavimentazione
CR3-03-Assenza segnalazione podotattile dell'attraversamento
ANNOTAZIONI CRITICITÀ
Attraversamento pericoloso per mancanza di segnaletica orizzontale. Mancanza di segnalazione podotattile "pericolo valicabile" prima dell'attraversamento pedonale - ml 1,50 + 1,50 (ambo i lati) e contropendenza.

VALUTAZIONE COMPLESSIVA	PRIORITÀ
Accessibilità limitata	ALTA

SOLUZIONI PRESTAZIONALI			COSTO STIMATO
FAM. SOLUZIONE	COD. SOLUZIONE	ABACO	
Straordinaria	FSP 03	A	1.000.00 €
Straordinaria	FSP 02	D+E	1.260.00 €
Ordinaria	FSP 01		
Straordinaria	FSP 03	D	285.00 €
NOTE:			2.545.00 €

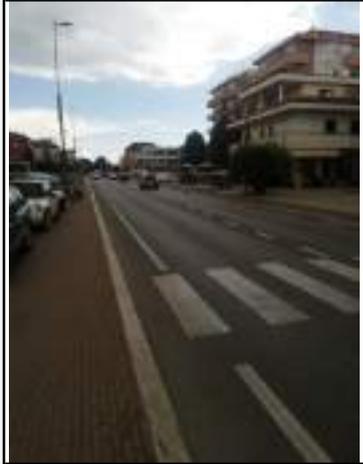
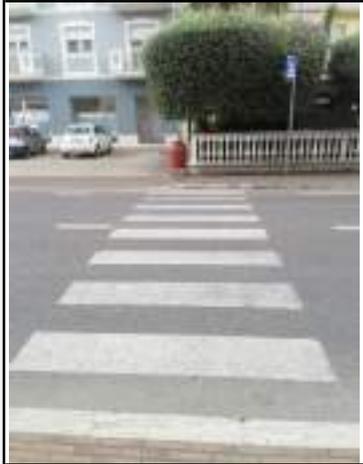
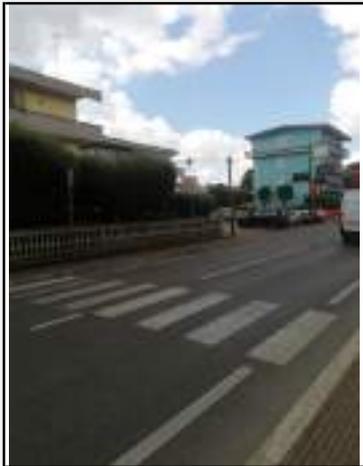
QUADRANTE	QUARTIERE	TIPO
22	Centobuchi	PU
DATA	UBICAZIONE	SCHEDA
04/07/2024	Viale Alcide De Gasperi	277

TIPOLOGIA CRITICITÀ
CR3-03-Assenza segnalazione podotattile dell'attraversamento
CR2-11-Assenza/carenza scivolo di raccordo
CR3-02-Assenza/carenza segnaletica verticale dell'attraversamento
ANNOTAZIONI CRITICITÀ
Mancanza di segnalazione podotattile "pericolo valicabile" prima dell'inizio dell'attraversamento - ml 3,00. Mancanza di scivolo di raccordo

VALUTAZIONE COMPLESSIVA	PRIORITÀ
Accessibilità limitata	MEDIA

SOLUZIONI PRESTAZIONALI			COSTO STIMATO
FAM. SOLUZIONE	COD. SOLUZIONE	ABACO	
Straordinaria	FSP 03	D	285.00 €
Straordinaria	FSP 02	F+G+H+I	540.00 €
Straordinaria	FSP 03	A	115.00 €
NOTE:			940.00 €

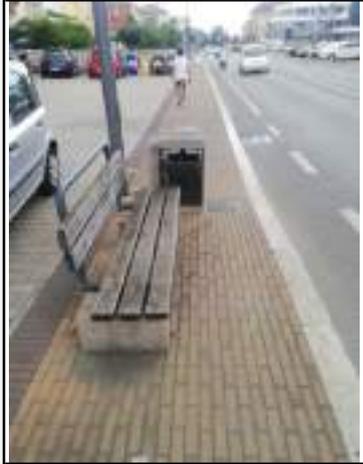
QUADRANTE	QUARTIERE	TIPO
22	Centobuchi	PU
DATA	UBICAZIONE	SCHEDA
04/07/2024	Viale Alcide De Gasperi	278

TIPOLOGIA CRITICITÀ
CR2-12-Contropendenza su percorso
CR9-01-Ostacolo generico
ANNOTAZIONI CRITICITÀ
Contropendenza non giustificata e ostacolo che restringe il percorso pedonale.

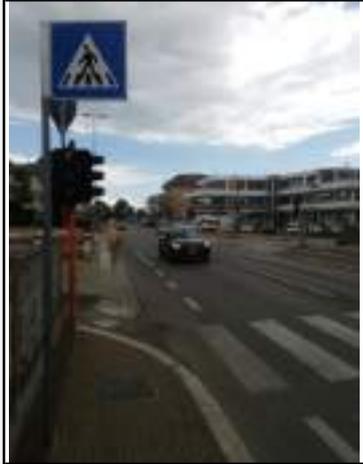
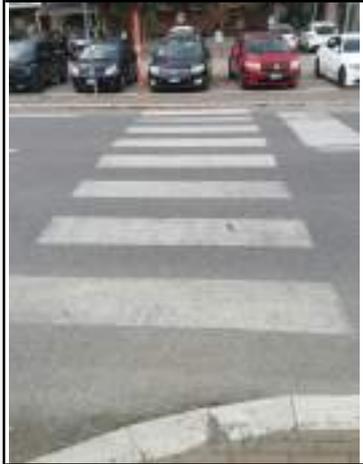
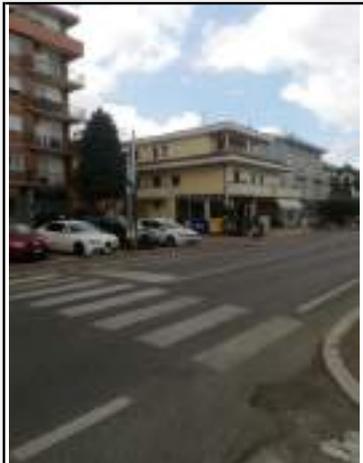
QUADRANTE	QUARTIERE	TIPO
22	Centobuchi	PU
DATA	UBICAZIONE	SCHEDA
04/07/2024	Viale Alcide De Gasperi	279

TIPOLOGIA CRITICITÀ
CR3-03-Assenza segnalazione podotattile dell'attraversamento
CR1-03-Sconnessioni/buche nella pavimentazione
CR2-01-Soglia>2cm
ANNOTAZIONI CRITICITÀ
Mancanza di segnalazione podotattile "pericolo valicabile" prima dell'attraversamento - ml 3,00. Soglia maggiore dei 2 cm consentiti. Sconnessioni

VALUTAZIONE COMPLESSIVA	PRIORITÀ
Accessibilità limitata	MEDIA

SOLUZIONI PRESTAZIONALI			COSTO STIMATO
FAM. SOLUZIONE	COD. SOLUZIONE	ABACO	
Straordinaria	FSP 03	D	285.00 €
Ordinaria	FSP 01		165.00 €
Straordinaria	FSP 02	A	860.00 €
NOTE:			1.310.00 €
