**COMUNE DI MONTEPRANDONE
PROVINCIA DI ASCOLI PICENO**

DGR N. 320/2023 DDS N. 61/CDI/ 2023. FINANZIAMENTO STATALE DI CUI AL DPCM 10 OTTOBRE 2022 FINALIZZATO AD INCENTIVARE LA PROGETTAZIONE DEI PIANI PER L'ELIMINAZIONE DELLE BARRIERE ARCHITETTONICHE (P.E.B.A.) (CIG) B0D4F369CF

A3a

**SCHEDE CRITICITA'
RILIEVO PUNTUALE (PU)**

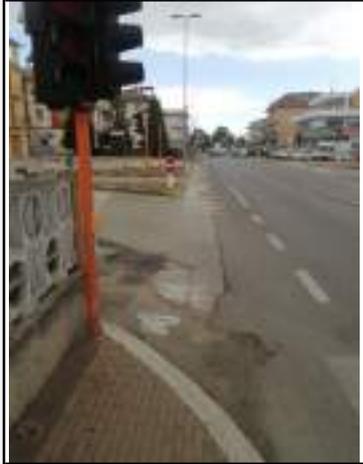
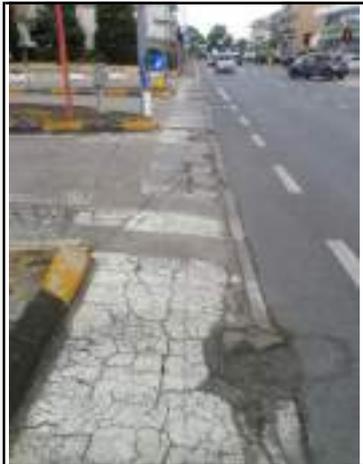
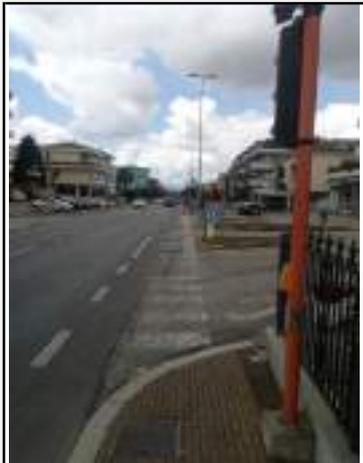
QUADRANTE	QUARTIERE	TIPO
22	Centobuchi	PU
DATA	UBICAZIONE	SCHEDA
04/07/2024	Viale Alcide De Gasperi	280

TIPOLOGIA CRITICITÀ
CR3-01-Attraversamento pedonale inadeguato/pericoloso
CR3-03-Assenza segnalazione podotattile dell'attraversamento
CR2-12-Contropendenza su percorso
CR8-01-Manutenzione assente/insufficiente
CR1-03-Sconnessioni/buche nella pavimentazione
ANNOTAZIONI CRITICITÀ
Attraversamento pericoloso per segnalazione carente e interferenze tra circolazione veicolare veloce, pedone e circolazione di prossimità. Andrebbe riprogettata tutta la circolazione pedonale e veicolare di questo tratto anche con l'ausilio di isole spartitraffico si attesa pedonale. In questo caso daremo comunque indicazioni sugli accorgimenti minimi per la fruizione.

VALUTAZIONE COMPLESSIVA	PRIORITÀ
Accessibilità limitata	ALTA

SOLUZIONI PRESTAZIONALI			COSTO STIMATO
FAM. SOLUZIONE	COD. SOLUZIONE	ABACO	
Straordinaria	FSP 03	A+B	4.000.00 €
Straordinaria	FSP 03	D	1.140.00 €
Straordinaria	FSP 02	D+E	7.200.00 €
Ordinaria	FSP 08		230.00 €
Ordinaria	FSP 01		330.00 €
NOTE: Da approfondire con progetto specifico			12.900.00 €

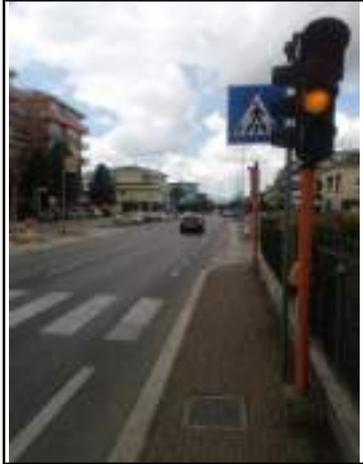
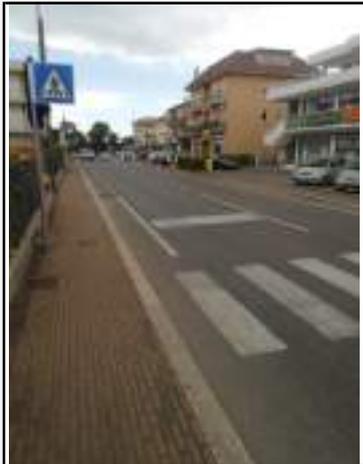
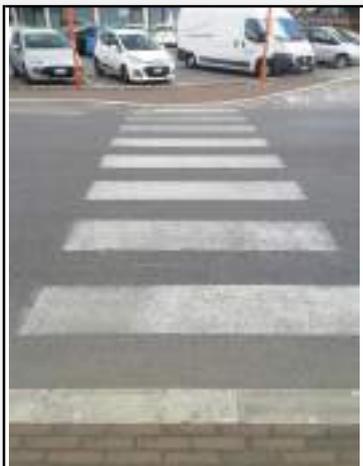
QUADRANTE	QUARTIERE	TIPO
22	Centobuchi	PU
DATA	UBICAZIONE	SCHEDA
04/07/2024	Viale Alcide De Gasperi	281

TIPOLOGIA CRITICITÀ
CR3-03-Assenza segnalazione podotattile dell'attraversamento
CR2-11-Assenza/carenza scivolo di raccordo
ANNOTAZIONI CRITICITÀ
Mancanza di segnalazione podotattile "pericolo valicabile" prima dell'attraversamento - ml 3,00. Assenza scivolo di raccordo.

VALUTAZIONE COMPLESSIVA	PRIORITÀ
Accessibilità limitata	MEDIA

SOLUZIONI PRESTAZIONALI			COSTO STIMATO
FAM. SOLUZIONE	COD. SOLUZIONE	ABACO	
Straordinaria	FSP 03	D	285.00 €
Straordinaria	FSP 02	F+G+H+I	540.00 €
NOTE:			825.00 €

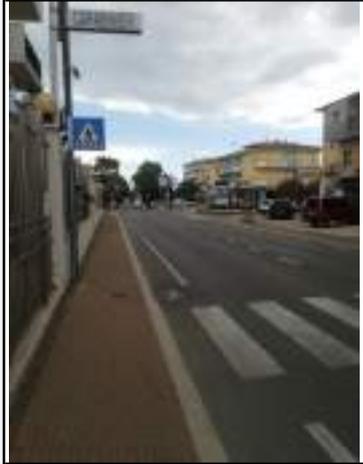
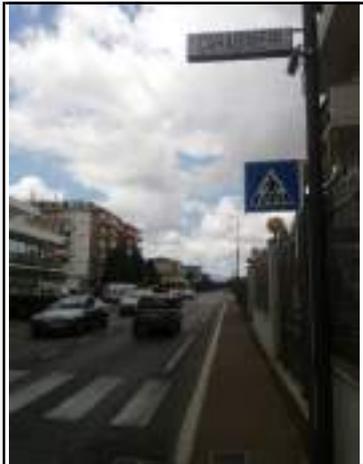
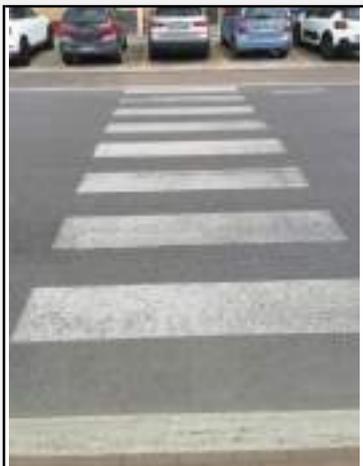
QUADRANTE	QUARTIERE	TIPO
22	Centobuchi	PU
DATA	UBICAZIONE	SCHEDA
04/07/2024	Viale Alcide De Gasperi	282

TIPOLOGIA CRITICITÀ
CR3-03-Assenza segnalazione podotattile dell'attraversamento
CR2-12-Contropendenza su percorso
CR2-01-Soglia>2cm
ANNOTAZIONI CRITICITÀ
Mancanza di segnalazione podotattile "pericolo valicabile" prima dell'attraversamento - ml 3,00. Soglia maggiore dei 2 cm consentiti. Contropendenza. (Per lato opposto vedi scheda 150)

VALUTAZIONE COMPLESSIVA	PRIORITÀ
Accessibilità limitata	MEDIA

SOLUZIONI PRESTAZIONALI			COSTO STIMATO
FAM. SOLUZIONE	COD. SOLUZIONE	ABACO	
Straordinaria	FSP 03	D	285.00 €
Straordinaria	FSP 02	D+E	540.00 €
Straordinaria	FSP 02	A	
NOTE:			825.00 €

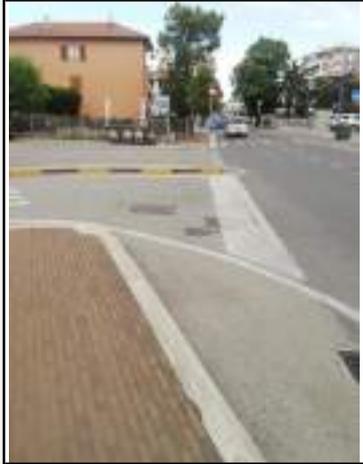
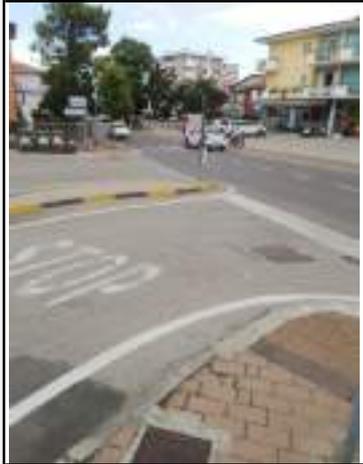
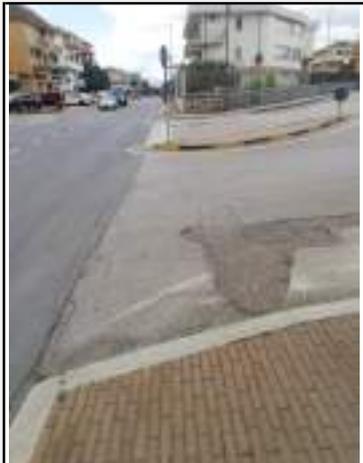
QUADRANTE	QUARTIERE	TIPO
22	Centobuchi	PU
DATA	UBICAZIONE	SCHEDA
04/07/2024	Viale Alcide De Gasperi	283

TIPOLOGIA CRITICITÀ
CR3-01-Attraversamento pedonale inadeguato/pericoloso
CR3-03-Assenza segnalazione podotattile dell'attraversamento
CR2-12-Contropendenza su percorso
CR1-03-Sconnessioni/buche nella pavimentazione
ANNOTAZIONI CRITICITÀ
Attraversamento pericoloso per segnalazione assente e interferenze tra circolazione veicolare veloce, pedone e circolazione di prossimità. Andrebbe riprogettata tutta la circolazione pedonale e veicolare di questo tratto anche con l'ausilio di isola spartitraffico per attesa pedonale. In questo caso daremo comunque indicazioni sugli accorgimenti minimi per la fruizione.

VALUTAZIONE COMPLESSIVA	PRIORITÀ
Accessibilità limitata	ALTA

SOLUZIONI PRESTAZIONALI			COSTO STIMATO
FAM. SOLUZIONE	COD. SOLUZIONE	ABACO	
Straordinaria	FSP 03	A+B	1.500.00 €
Straordinaria	FSP 03	D	427.50 €
Straordinaria	FSP 02	D+E	4.140.00 €
Ordinaria	FSP 01		165.00 €
NOTE: Da approfondire con progetto specifico			6.232.50 €

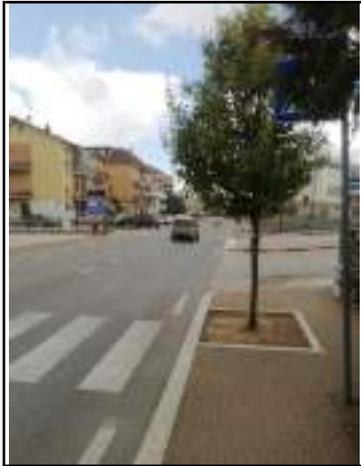
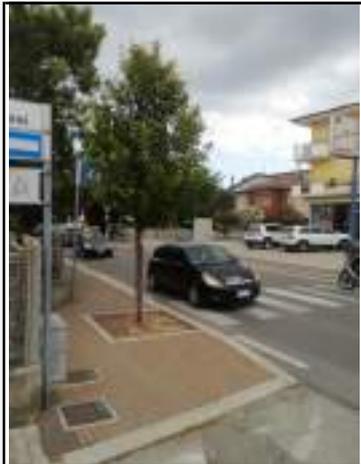
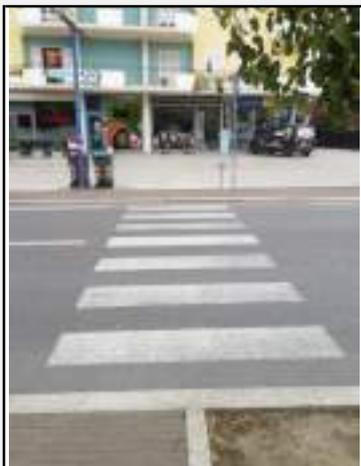
QUADRANTE	QUARTIERE	TIPO
22	Centobuchi	PU
DATA	UBICAZIONE	SCHEDA
04/07/2024	Viale Alcide De Gasperi	285

TIPOLOGIA CRITICITÀ
CR3-03-Assenza segnalazione podotattile dell'attraversamento
CR2-11-Assenza/carenza scivolo di raccordo
CR9-01-Ostacolo generico
ANNOTAZIONI CRITICITÀ
Assenza scivolo di raccordo. Mancanza di segnalazione podotattile "pericolo valicabile" prima dell'attraversamento pedonale - ml 3,00 Lo sbarco avviene su piazzola verde con albero andrebbe spostato l'attraversamento o sipozionato l'albero in altra sede. (Per lato opposto vedi scheda 147)

VALUTAZIONE COMPLESSIVA	PRIORITÀ
Accessibilità limitata	ALTA

SOLUZIONI PRESTAZIONALI			COSTO STIMATO
FAM. SOLUZIONE	COD. SOLUZIONE	ABACO	
Straordinaria	FSP 03	D	285.00 €
Straordinaria	FSP 02	F+G+H+I	900.00 €
Ordinaria	FSP 01		165.00 €
NOTE:			1.350.00 €

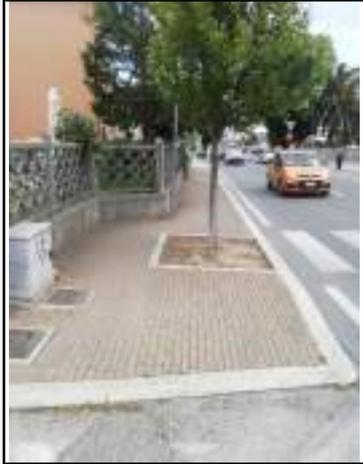
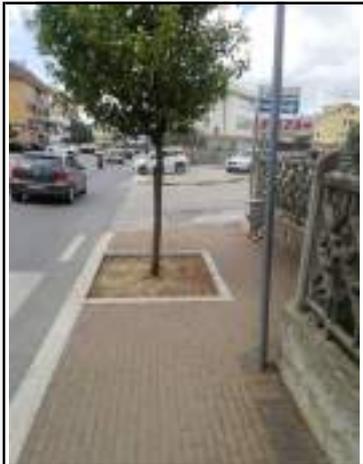
QUADRANTE	QUARTIERE	TIPO
22	Centobuchi	PU
DATA	UBICAZIONE	SCHEDA
04/07/2024	Viale Alcide De Gasperi	284

TIPOLOGIA CRITICITÀ
CR5-03-Assenza guide artificiali/segnaletica podotattile percorso/servizio/dislivello
CR9-01-Ostacolo generico
CR5-02-Segnaletica di orientamento inadeguata
ANNOTAZIONI CRITICITÀ
Restringimento del percorso a causa di riduzione del marciapiede. Mancanza di segnali podotattili e visivi per aggirare l'ostacolo. Si consiglia, (vedi scheda 285), il riposizionamento dell'ostacolo in altra sede per ristabilire la linearità del percorso (max 4 ml).

VALUTAZIONE COMPLESSIVA	PRIORITÀ
Accessibilità limitata	MEDIA

SOLUZIONI PRESTAZIONALI			COSTO STIMATO
FAM. SOLUZIONE	COD. SOLUZIONE	ABACO	
Straordinaria	FSP 05	C	665.00 €
Straordinaria	FSP 02	M	948.00 €
Straordinaria	FSP 05	B	
NOTE:			1.613.00 €

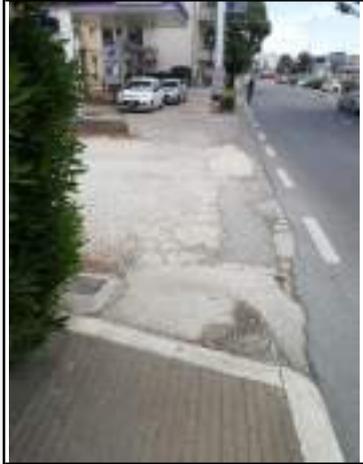
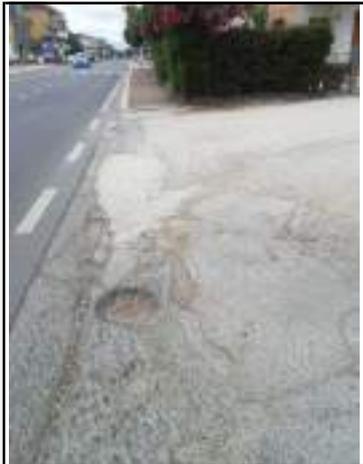
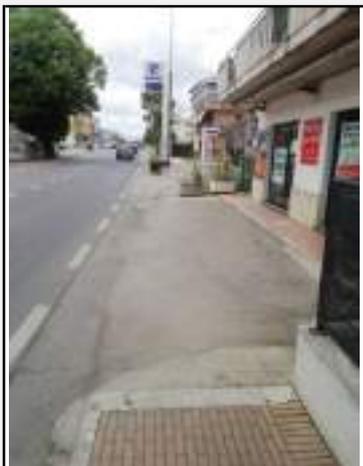
QUADRANTE	QUARTIERE	TIPO
22	Centobuchi	PU
DATA	UBICAZIONE	SCHEDA
04/07/2024	Viale Alcide De Gasperi	286

TIPOLOGIA CRITICITÀ
CR3-03-Assenza segnalazione podotattile dell'attraversamento
CR1-01-Assenza/carenza percorso pedonale protetto
CR1-03-Sconnessioni/buche nella pavimentazione
CR1-05-Pavimentazione sdruciolevole
CR2-01-Soglia>2cm
ANNOTAZIONI CRITICITÀ
Mancanza di percorso pedonale protetto per l'attraversamento dell'area di rifornimento. Mancanza di segnalazione podotattile "pericolo valicabile" prima dell'imbocco - ml 1,50 + 1,50. Soglia superiore ai 2 cm consentiti, manto stradale sconnesso e sdruciolevole. (Ambo i lati)

VALUTAZIONE COMPLESSIVA	PRIORITÀ
Accessibilità limitata	MEDIA

SOLUZIONI PRESTAZIONALI			COSTO STIMATO
FAM. SOLUZIONE	COD. SOLUZIONE	ABACO	
Straordinaria	FSP 03	D	285.00 €
Straordinaria	FSP 01	A+B+C	489.00 €
Ordinaria	FSP 01		495.00 €
Straordinaria	FSP 01	G	3.150.00 €
Straordinaria	FSP 02	A	1.290.00 €
NOTE:			5.709.00 €

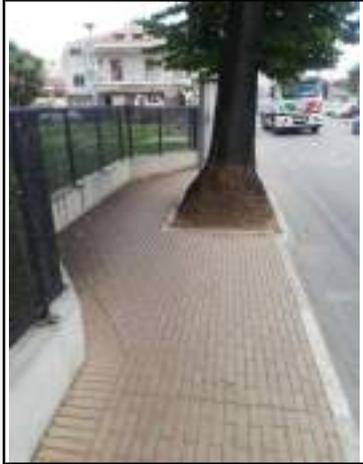
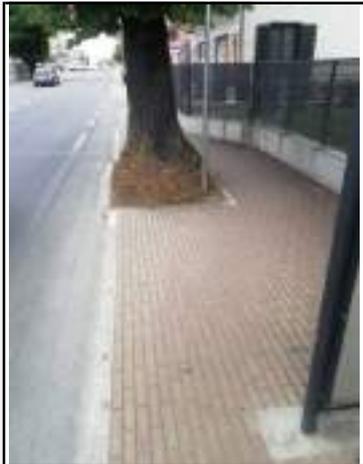
QUADRANTE	QUARTIERE	TIPO
22	Centobuchi	PU
DATA	UBICAZIONE	SCHEDA
04/07/2024	Viale Alcide De Gasperi	287

TIPOLOGIA CRITICITÀ	
CR9-01-Ostacolo generico	
CR5-03-Assenza guide artificiali/segnaletica podotattile percorso/servizio/dislivello	
ANNOTAZIONI CRITICITÀ	
Restringimento del percorso a causa di riduzione del marciapiede. Mancanza di segnali podotattili e per aggirare l'ostacolo (max 5 ml).

VALUTAZIONE COMPLESSIVA	PRIORITÀ
Accessibilità limitata	ALTA

SOLUZIONI PRESTAZIONALI			COSTO STIMATO
FAM. SOLUZIONE	COD. SOLUZIONE	ABACO	
Ordinaria	FSP 09		475.00 €
Straordinaria	FSP 05	C

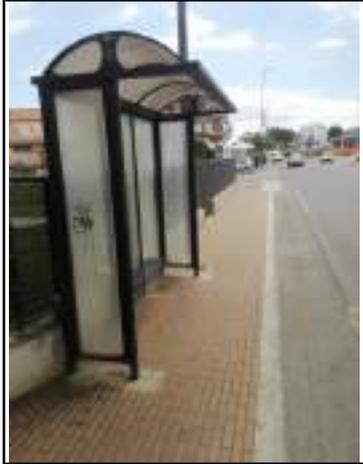
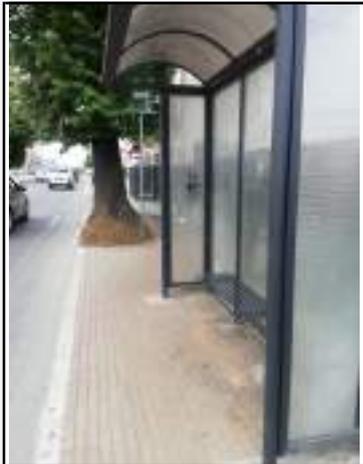
QUADRANTE	QUARTIERE	TIPO
22	Centobuchi	PU
DATA	UBICAZIONE	SCHEDA
04/07/2024	Viale Alcide De Gasperi	288

TIPOLOGIA CRITICITÀ
CR6-04-Fermata BUS inadeguata
CR5-03-Assenza guide artificiali/segnaletica podotattile percorso/servizio/dislivello
CR5-04-Assenza planimetrie di orientamento visuotattili
ANNOTAZIONI CRITICITÀ
Mancanza di segnalazione podotattile "servizio" per fermata BUS. Pensilina inaccessibile per persone con sedie a ruote.

VALUTAZIONE COMPLESSIVA	PRIORITÀ
Accessibilità limitata	MEDIA

SOLUZIONI PRESTAZIONALI			COSTO STIMATO
FAM. SOLUZIONE	COD. SOLUZIONE	ABACO	
Straordinaria	FSP 06		1.500.00 €
Straordinaria	FSP 05	C	285.00 €
Straordinaria	FSP 05		350.00 €
NOTE:			2.135.00 €

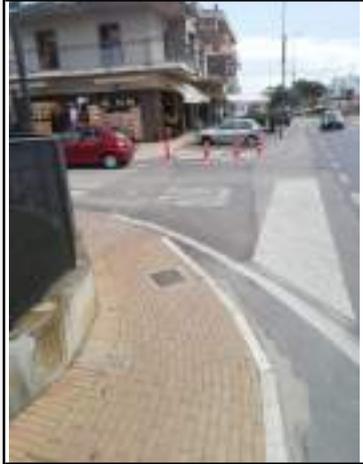
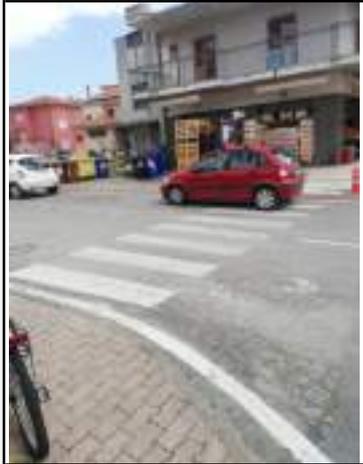
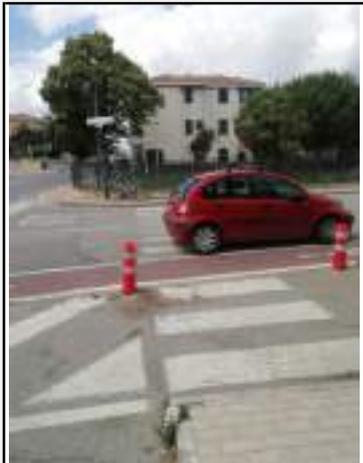
QUADRANTE	QUARTIERE	TIPO
22	Centobuchi	PU
DATA	UBICAZIONE	SCHEDA
04/07/2024	Viale Alcide De Gasperi	289

TIPOLOGIA CRITICITÀ
CR3-03-Assenza segnalazione podotattile dell'attraversamento
CR2-10-Assenza/inadeguato parapetto su dislivello/percorso/percorso
CR2-11-Assenza/carenza scivolo di raccordo
ANNOTAZIONI CRITICITÀ
Mancanza di segnalazione podotattile "pericolo valicabile" prima dell'attraversamento - ml 3,00 + 3,00. Assenza di scivoli di raccordo e parapetti in curva per indurre i pedoni a non intraprendere l'attraversamento in curva. (Ambo i lati)

VALUTAZIONE COMPLESSIVA	PRIORITÀ
Accessibilità limitata	ALTA

SOLUZIONI PRESTAZIONALI			COSTO STIMATO
FAM. SOLUZIONE	COD. SOLUZIONE	ABACO	
Straordinaria	FSP 03	D	570.00 €
Straordinaria	FSP 02	M	1.264.00 €
Straordinaria	FSP 02	F+G+H+I	1.800.00 €
NOTE:			3.634.00 €

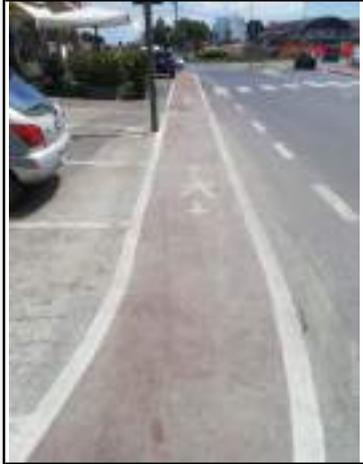
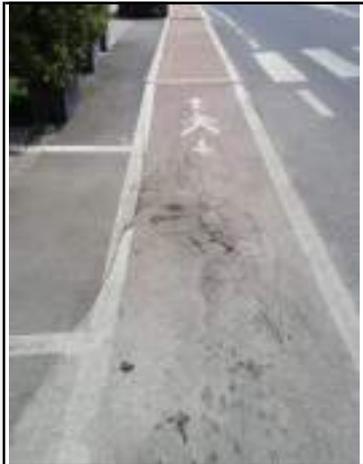
QUADRANTE	QUARTIERE	TIPO
22	Centobuchi	PU
DATA	UBICAZIONE	SCHEDA
04/07/2024	Viale Alcide De Gasperi	290

TIPOLOGIA CRITICITÀ
CR5-03-Assenza guide artificiali/segnaletica podotattile percorso/servizio/dislivello
CR1-03-Sconnessioni/buche nella pavimentazione
ANNOTAZIONI CRITICITÀ
Mancanza di segnalazione podotattile "codice rettilineo" o elemento valicabile a rilievo su percorso pedonale - ml 30

VALUTAZIONE COMPLESSIVA	PRIORITÀ
Accessibilità limitata	MEDIA

SOLUZIONI PRESTAZIONALI			COSTO STIMATO
FAM. SOLUZIONE	COD. SOLUZIONE	ABACO	
Straordinaria	FSP 05	C	2.850.00 €
Ordinaria	FSP 01		330.00 €
NOTE:			3.180.00 €

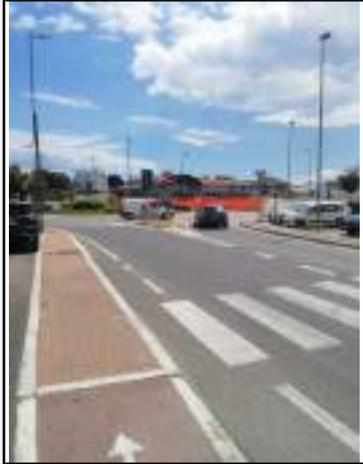
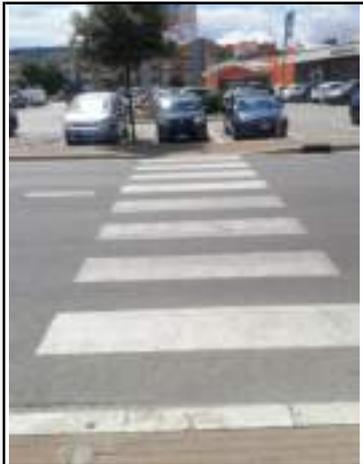
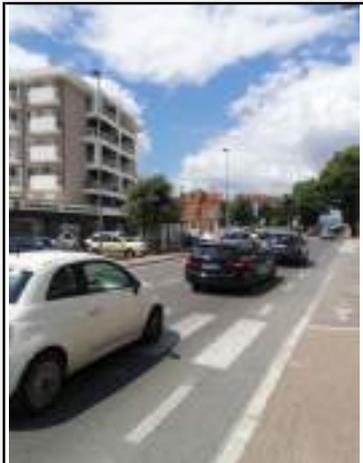
QUADRANTE	QUARTIERE	TIPO
22	Centobuchi	PU
DATA	UBICAZIONE	SCHEDA
04/07/2024	Viale Alcide De Gasperi	291

TIPOLOGIA CRITICITÀ	
CR3-03-Assenza segnalazione podotattile dell'attraversamento	
CR2-11-Assenza/carenza scivolo di raccordo	
CR3-02-Assenza/carenza segnaletica verticale dell'attraversamento	
ANNOTAZIONI CRITICITÀ	
Mancanza di segnalazione podotattile "pericolo valicabile" prima dell'attraversamento - ml 3,00. Assenza di scivolo di raccordo e segnaletica verticale (Per lato opposto vedi scheda 141)

VALUTAZIONE COMPLESSIVA	PRIORITÀ
Accessibilità limitata	MEDIA

SOLUZIONI PRESTAZIONALI			COSTO STIMATO
FAM. SOLUZIONE	COD. SOLUZIONE	ABACO	
Straordinaria	FSP 03	D	285.00 €
Straordinaria	FSP 02	F+G+H+I	540.00 €
Straordinaria	FSP 03	A	115.00 €
NOTE:			940.00 €

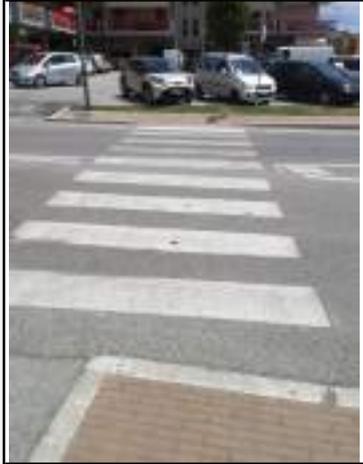
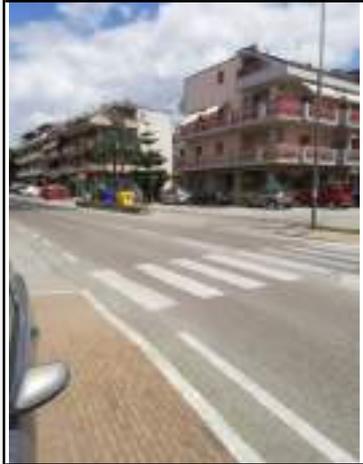
QUADRANTE	QUARTIERE	TIPO
22	Centobuchi	PU
DATA	UBICAZIONE	SCHEDA
04/07/2024	Via San Giacomo	292

TIPOLOGIA CRITICITÀ
CR3-03-Assenza segnalazione podotattile dell'attraversamento
CR2-12-Contropendenza su percorso
CR3-02-Assenza/carenza segnaletica verticale dell'attraversamento
ANNOTAZIONI CRITICITÀ
Mancanza di segnalazione podotattile "pericolo valicabile" prima dell'attraversamento - ml 3,00. Contropendenza e segnaletica verticale

VALUTAZIONE COMPLESSIVA	PRIORITÀ
Accessibilità limitata	MEDIA

SOLUZIONI PRESTAZIONALI			COSTO STIMATO
FAM. SOLUZIONE	COD. SOLUZIONE	ABACO	
Straordinaria	FSP 03	D	285.00 €
Straordinaria	FSP 02	D+E	540.00 €
Straordinaria	FSP 03	A	115.00 €
NOTE:			940.00 €

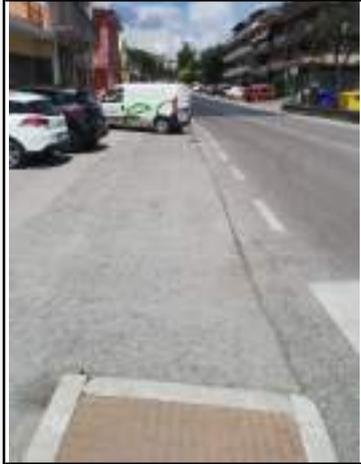
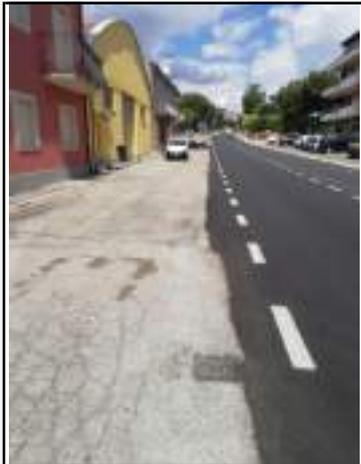
QUADRANTE	QUARTIERE	TIPO
22	Centobuchi	PU
DATA	UBICAZIONE	SCHEDA
04/07/2024	Via San Giacomo	293

TIPOLOGIA CRITICITÀ
CR1-01-Assenza/carenza percorso pedonale protetto
CR2-12-Contropendenza su percorso
CR1-03-Sconnessioni/buche nella pavimentazione
ANNOTAZIONI CRITICITÀ
Mancanza di percorso pedonale protetto con tratti in contropendenza e sconnesioni (90 ml)

VALUTAZIONE COMPLESSIVA	PRIORITÀ
Accessibilità limitata	MEDIA

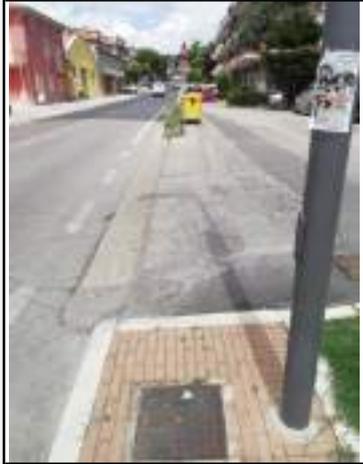
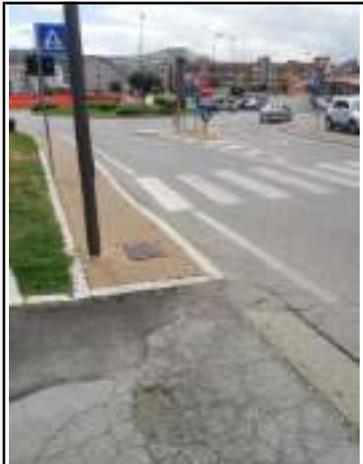
QUADRANTE	QUARTIERE	TIPO
22	Centobuchi	PU
DATA	UBICAZIONE	SCHEDA
04/07/2024	Via San Giacomo	294

TIPOLOGIA CRITICITÀ
CR1-02-Percorso pedonale sottodimensionato
CR5-03-Assenza guide artificiali/segnaletica podotattile percorso/servizio/dislivello
CR1-03-Sconnessioni/buche nella pavimentazione
CR1-01-Assenza/carenza percorso pedonale protetto
CR2-12-Contropendenza su percorso
ANNOTAZIONI CRITICITÀ
Restringimento del percorso pedonale per ostacolo, mancanza di segnalazione podotattile "pericolo valicabile" prima dell'attraversamento (parcheggio) - ml 1,50 e inizio tratto con mancanza di percorso pedonale protetto (35 ml)

VALUTAZIONE COMPLESSIVA	PRIORITÀ
Accessibilità limitata	MEDIA

SOLUZIONI PRESTAZIONALI			COSTO STIMATO
FAM. SOLUZIONE	COD. SOLUZIONE	ABACO	
Straordinaria	FSP 01	A+B+C	1.800.00 €
Straordinaria	FSP 05	C	285.00 €
Ordinaria	FSP 01		330.00 €
Straordinaria	FSP 01	A+B+C	495.50 €
Straordinaria	FSP 02	D+E	
NOTE:			2.910.50 €

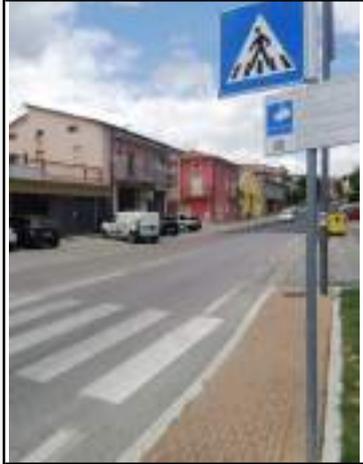
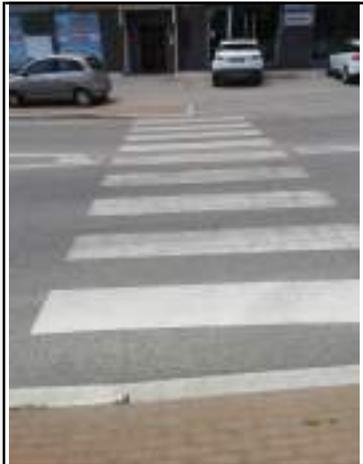
QUADRANTE	QUARTIERE	TIPO
22	Centobuchi	PU
DATA	UBICAZIONE	SCHEDA
04/07/2024	Via San Giacomo	295

TIPOLOGIA CRITICITÀ
CR3-03-Assenza segnalazione podotattile dell'attraversamento
CR2-12-Contropendenza su percorso
ANNOTAZIONI CRITICITÀ
Mancanza di segnalazione podotattile "pericolo valicabile" prima dell'attraversamento pedonale - ml 3,00 e contropendenza.

VALUTAZIONE COMPLESSIVA	PRIORITÀ
Accessibilità limitata	MEDIA

SOLUZIONI PRESTAZIONALI			COSTO STIMATO
FAM. SOLUZIONE	COD. SOLUZIONE	ABACO	
Straordinaria	FSP 03	D	285.00 €
Straordinaria	FSP 02	D+E	540.00 €

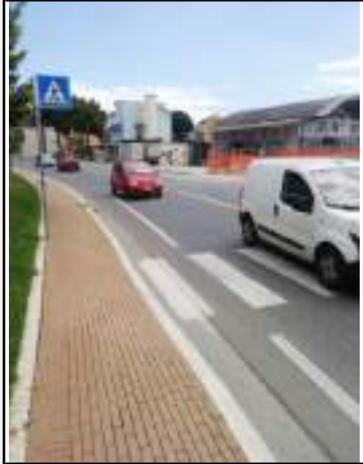
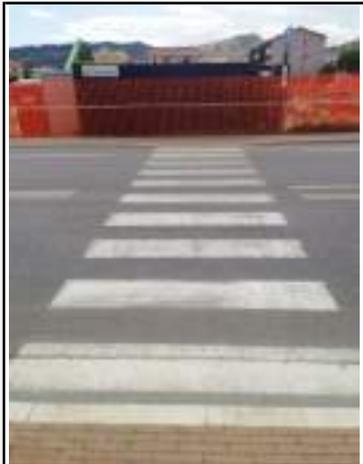
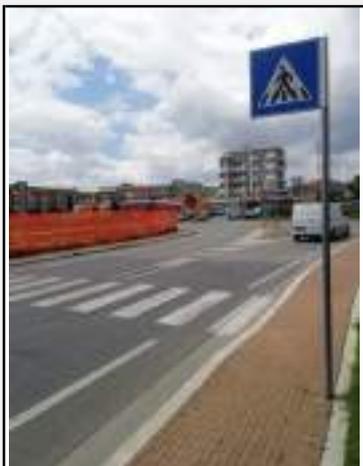
QUADRANTE	QUARTIERE	TIPO
22	Centobuchi	PU
DATA	UBICAZIONE	SCHEDA
04/07/2024	Viale Alcide De Gasperi	296

TIPOLOGIA CRITICITÀ	
CR3-03-Assenza segnalazione podotattile dell'attraversamento	
CR2-12-Contropendenza su percorso	
ANNOTAZIONI CRITICITÀ	
Mancanza di segnalazione podotattile "pericolo valicabile" prima dell'attraversamento - ml 3,00. Contropendenza.

VALUTAZIONE COMPLESSIVA	PRIORITÀ
Accessibilità limitata	MEDIA

SOLUZIONI PRESTAZIONALI			COSTO STIMATO
FAM. SOLUZIONE	COD. SOLUZIONE	ABACO	
Straordinaria	FSP 03	D	285.00 €
Straordinaria	FSP 02	D+E	540.00 €
NOTE:			825.00 €

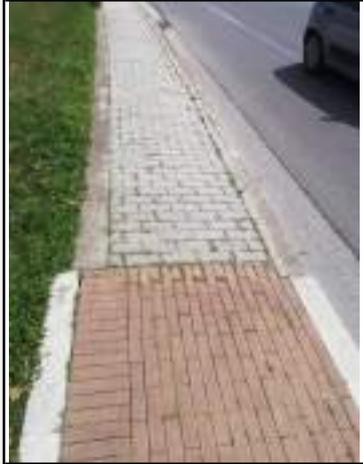
QUADRANTE	QUARTIERE	TIPO
22	Centobuchi	PU
DATA	UBICAZIONE	SCHEDA
04/07/2024	Viale Alcide De Gasperi	297

TIPOLOGIA CRITICITÀ
CR1-03-Sconnessioni/buche nella pavimentazione
ANNOTAZIONI CRITICITÀ

VALUTAZIONE COMPLESSIVA	PRIORITÀ
Accessibilità limitata	BASSA

SOLUZIONI PRESTAZIONALI			COSTO STIMATO
FAM. SOLUZIONE	COD. SOLUZIONE	ABACO	
Ordinaria	FSP 01		165.00 €

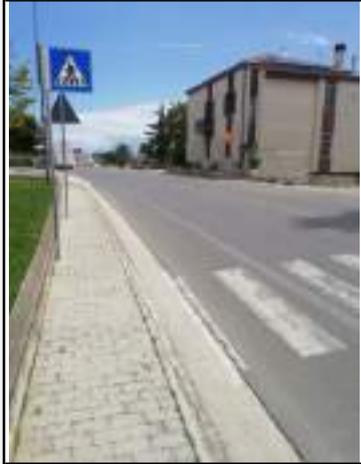
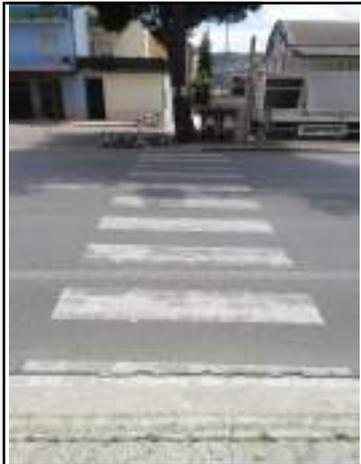
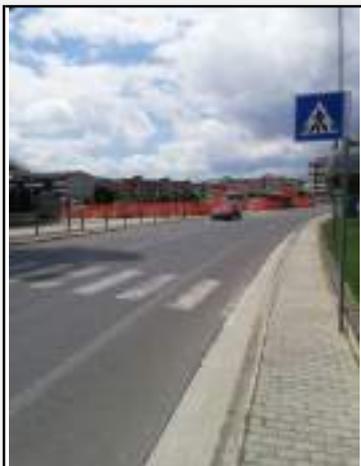
QUADRANTE	QUARTIERE	TIPO
22	Centobuchi	PU
DATA	UBICAZIONE	SCHEDA
04/07/2024	Viale Alcide De Gasperi	298

TIPOLOGIA CRITICITÀ	
CR3-03-Assenza segnalazione podotattile dell'attraversamento	
CR2-11-Assenza/carenza scivolo di raccordo	
CR8-01-Manutenzione assente/insufficiente	
ANNOTAZIONI CRITICITÀ	
Mancanza di segnalazione podotattile "pericolo valicabile" prima dell'attraversamento - ml 3,00. Assenza scivolo di raccordo (Ambo i lati)

VALUTAZIONE COMPLESSIVA	PRIORITÀ
Accessibilità limitata	ALTA

SOLUZIONI PRESTAZIONALI			COSTO STIMATO
FAM. SOLUZIONE	COD. SOLUZIONE	ABACO	
Straordinaria	FSP 03	D	570.00 €
Straordinaria	FSP 02	F+G+H+I	1.080.00 €
Ordinaria	FSP 08		115.00 €
NOTE:			1.765.00 €

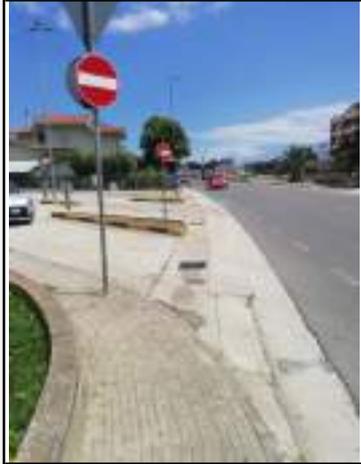
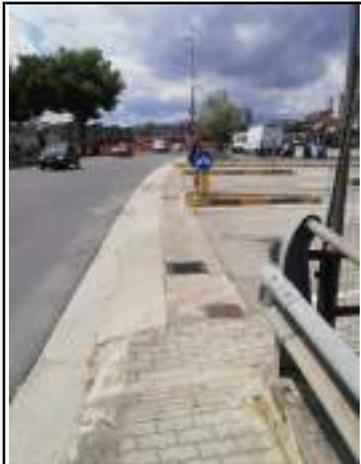
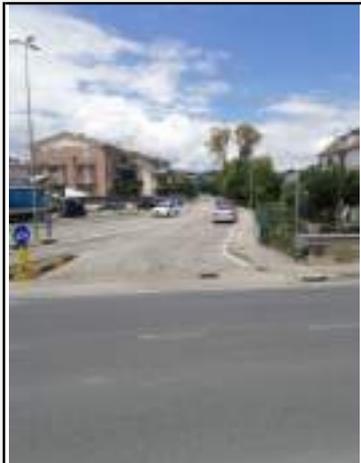
QUADRANTE	QUARTIERE	TIPO
22	Centobuchi	PU
DATA	UBICAZIONE	SCHEDA
04/07/2024	Viale Alcide De Gasperi	299

TIPOLOGIA CRITICITÀ	
CR3-01-Attraversamento pedonale inadeguato/pericoloso	
CR3-03-Assenza segnalazione podotattile dell'attraversamento	
CR2-11-Assenza/carenza scivolo di raccordo	
CR1-05-Pavimentazione sdruciolevole	
CR1-03-Sconnessioni/buche nella pavimentazione	
ANNOTAZIONI CRITICITÀ	
Attraversamento pericoloso per segnalazione assente e interferenze tra circolazione veicolare veloce, pedone e circolazione di prossimità. Andrebbe riprogettata tutta la circolazione pedonale e veicolare di questo tratto anche con l'ausilio di isole spartitraffico per attesa pedonale. In questo caso daremo comunque indicazioni sugli accorgimenti minimi per la fruizione.

VALUTAZIONE COMPLESSIVA	PRIORITÀ
Accessibilità limitata	ALTA

SOLUZIONI PRESTAZIONALI			COSTO STIMATO
FAM. SOLUZIONE	COD. SOLUZIONE	ABACO	
Straordinaria	FSP 03	A+B	2.000.00 €
Straordinaria	FSP 03	D	570.00 €
Straordinaria	FSP 02	F+G+H+I	1.080.00 €
Straordinaria	FSP 01	G	1.820.00 €
Ordinaria	FSP 01		165.00 €
NOTE: Da approfondire con progetto specifico			5.635.00 €

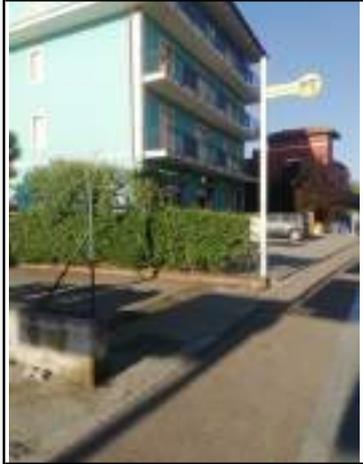
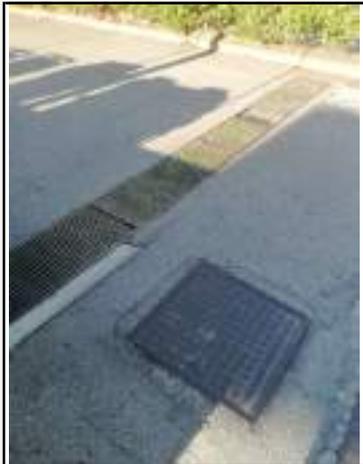
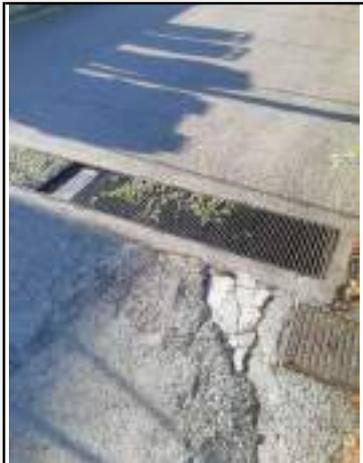
QUADRANTE	QUARTIERE	TIPO
22	Centobuchi	PU
DATA	UBICAZIONE	SCHEDA
05/07/2024	Viale Alcide De Gasperi	300

TIPOLOGIA CRITICITÀ
CR5-01-Assenza/carenza segnaletica di orientamento
CR5-03-Assenza guide artificiali/segnaletica podotattile percorso/servizio/dislivello
CR1-06-Caditoia/grata inadeguata
CR1-03-Sconnessioni/buche nella pavimentazione
ANNOTAZIONI CRITICITÀ
Mancanza di segnalazione podotattile "codice lineare e incrocio" prima dell'imbocco della via che porta la servizio Posta - ml 8,00. Griglia trasversale alla sede stradale inadeguata e sconnessa. Sconnessioni e segnaletica inadeguata in particolare per le persone ipovedenti.

VALUTAZIONE COMPLESSIVA	PRIORITÀ
Accessibilità limitata	MEDIA

SOLUZIONI PRESTAZIONALI			COSTO STIMATO
FAM. SOLUZIONE	COD. SOLUZIONE	ABACO	
Straordinaria	FSP 05	A	83.00 €
Straordinaria	FSP 05	C	665.00 €
Straordinaria	FSP 01	I	321.00 €
Ordinaria	FSP 01		165.00 €
NOTE:			1.234.00 €

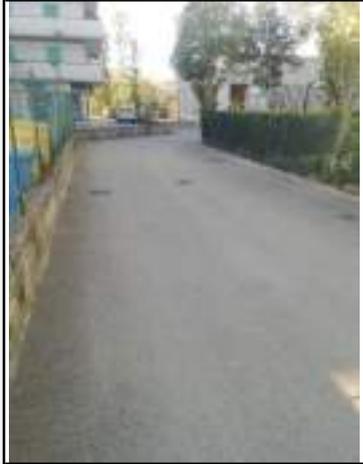
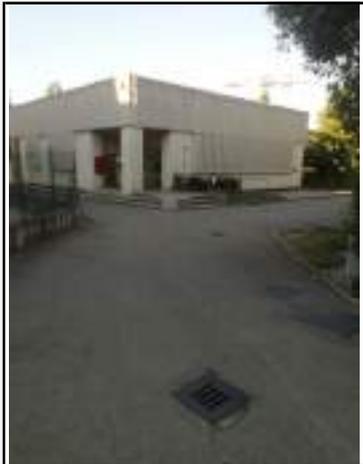
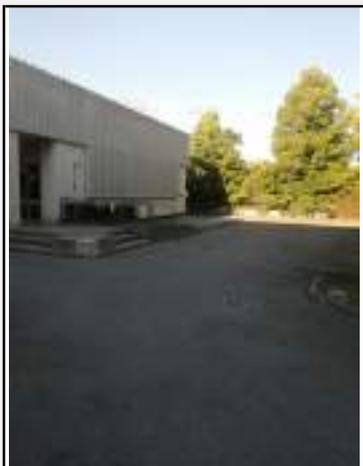
QUADRANTE	QUARTIERE	TIPO
22	Centobuchi	PU
DATA	UBICAZIONE	SCHEDA
05/07/2024	Viale Alcide De Gasperi	301

TIPOLOGIA CRITICITÀ
CR1-01-Assenza/carenza percorso pedonale protetto
CR5-01-Assenza/carenza segnaletica di orientamento
CR5-03-Assenza guide artificiali/segnaletica podotattile percorso/servizio/dislivello
ANNOTAZIONI CRITICITÀ
Mancanza tratto percorso pedonale protetto fino al raggiungimento del servizio Posta (37 ml). Mancanza di segnalazione podotattile "codice lineare e servizio" tra il percorso pedonale e il servizio Posta - ml 4,00. Segnaletica inadeguata in particolare per le persone ipovedenti.

VALUTAZIONE COMPLESSIVA	PRIORITÀ
Accessibilità limitata	MEDIA

SOLUZIONI PRESTAZIONALI			COSTO STIMATO
FAM. SOLUZIONE	COD. SOLUZIONE	ABACO	
Straordinaria	FSP 01	A+B+C	498.10 €
Straordinaria	FSP 05	A	83.00 €
Straordinaria	FSP 05	C	380.00 €
NOTE:			961.10 €

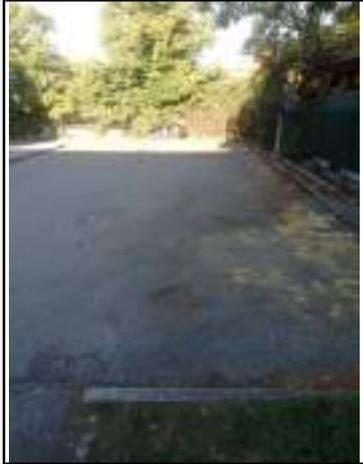
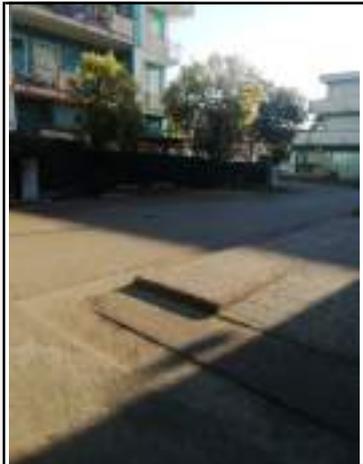
QUADRANTE	QUARTIERE	TIPO
22	Centobuchi	PU
DATA	UBICAZIONE	SCHEDA
05/07/2024	Viale Alcide De Gasperi	302

TIPOLOGIA CRITICITÀ
CR4-02-Assenza/carenza parcheggi disabili
CR4-03-Assenza delimitazione aree parcheggio
ANNOTAZIONI CRITICITÀ
Mancanza di segnaletica orizzontale per delimitazione parcheggi (5x25 ml)

VALUTAZIONE COMPLESSIVA	PRIORITÀ
Accessibilità limitata	MEDIA

SOLUZIONI PRESTAZIONALI			COSTO STIMATO
FAM. SOLUZIONE	COD. SOLUZIONE	ABACO	
Straordinaria	FSP 04	A	103.00 €
Straordinaria	FSP 04	A	700.00 €

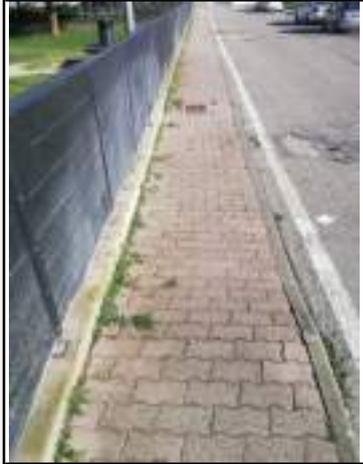
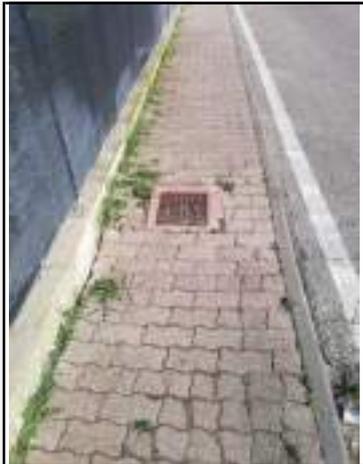
QUADRANTE	QUARTIERE	TIPO
22	Centobuchi	PU
DATA	UBICAZIONE	SCHEDA
05/07/2024	Via Giovanni Verga	303

TIPOLOGIA CRITICITÀ	
CR2-13-Scivolo/percorso con pendenza 5% > 8%	
CR1-03-Sconnessioni/buche nella pavimentazione	
CR5-03-Assenza guide artificiali/segnaletica podotattile percorso/servizio/dislivello	
ANNOTAZIONI CRITICITÀ	
Scivolo che necessita di inserimento di corrimano adeguato e mancanza di segnalazione podotattile "pericolo valicabile" prima dello scivolo.

VALUTAZIONE COMPLESSIVA	PRIORITÀ
Accessibilità limitata	MEDIA

SOLUZIONI PRESTAZIONALI			COSTO STIMATO
FAM. SOLUZIONE	COD. SOLUZIONE	ABACO	
Straordinaria	FSP 02	M	174.00 €
Ordinaria	FSP 01		165.00 €
Straordinaria	FSP 05	C	142.50 €
NOTE:			481.50 €

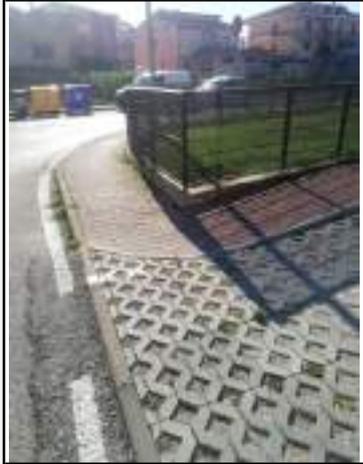
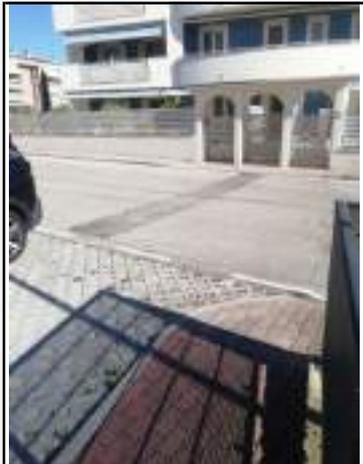
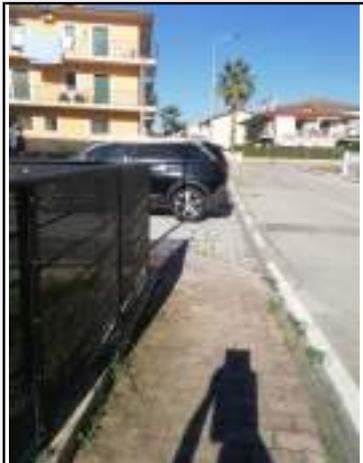
QUADRANTE	QUARTIERE	TIPO
22	Centobuchi	PU
DATA	UBICAZIONE	SCHEDA
05/07/2024	Via Giovanni Verga	304

TIPOLOGIA CRITICITÀ	
CR5-02-Segnaletica di orientamento inadeguata	
CR2-14-Scivolo/percorso con pendenza > 8%	
ANNOTAZIONI CRITICITÀ	
Scivolo di raccordo inadeguato maggiore dell'8% (su via Verga) e cambio colore inadeguato su percorso pedonale.

VALUTAZIONE COMPLESSIVA	PRIORITÀ
Accessibilità limitata	BASSA

SOLUZIONI PRESTAZIONALI			COSTO STIMATO
FAM. SOLUZIONE	COD. SOLUZIONE	ABACO	
Straordinaria	FSP 05		
Straordinaria	FSP 02	C	405.00 €

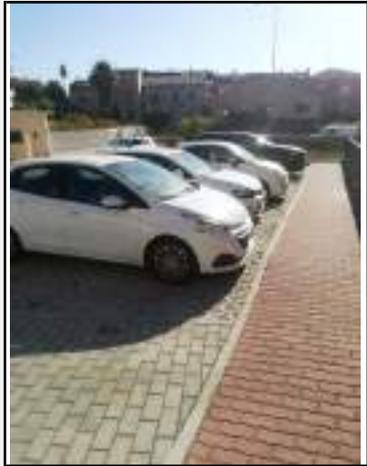
QUADRANTE	QUARTIERE	TIPO
22	Centobuchi	PU
DATA	UBICAZIONE	SCHEDA
05/07/2024	Via Giovanni Verga	305

TIPOLOGIA CRITICITÀ
CR4-03-Assenza delimitazione aree parcheggio
CR1-04-Pavimentazione inadeguata per rilievi e fughe
ANNOTAZIONI CRITICITÀ
Parcheggio con pavimentazione inadeguata per rilievi e fughe si consiglia sostituzione totale per consentire anche delimitazione dei posti auto.

VALUTAZIONE COMPLESSIVA	PRIORITÀ
Accessibilità limitata	BASSA

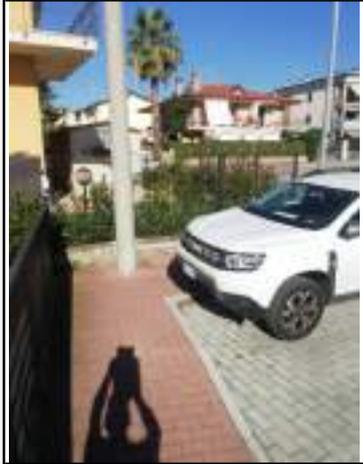
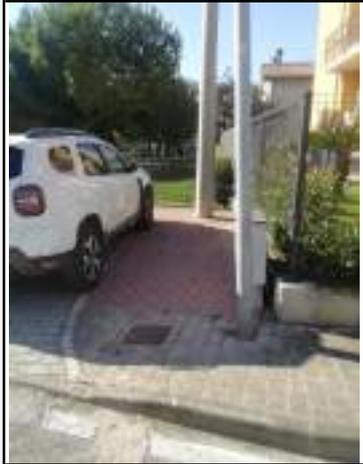
QUADRANTE	QUARTIERE	TIPO
22	Centobuchi	PU
DATA	UBICAZIONE	SCHEDA
05/07/2024	Via Giovanni Verga	306

TIPOLOGIA CRITICITÀ
CR9-01-Ostacolo generico
CR5-02-Segnaletica di orientamento inadeguata
CR2-14-Scivolo/percorso con pendenza > 8%
CR1-03-Sconnessioni/buche nella pavimentazione
ANNOTAZIONI CRITICITÀ
Percorso sottodimensionato per restringimenti causati da ostacoli. A causa di pali dell'illuminazione pubblica e cassetta ENEL non di facile riposizionamento andrebbe eseguita una progettazione specifica per poter aggirare l'ostacolo e consentire il passaggio. Passaggio di sedie a ruote comunque possibile. Scivolo di raccordo inadeguato maggiore dell'8% (su via Verga) e cambio colore inadeguato su percorso pedonale.

VALUTAZIONE COMPLESSIVA	PRIORITÀ
Accessibilità limitata	ALTA

SOLUZIONI PRESTAZIONALI			COSTO STIMATO
FAM. SOLUZIONE	COD. SOLUZIONE	ABACO	
Straordinaria	FSP 09		
Straordinaria	FSP 05		
Straordinaria	FSP 02	C	405.00
Ordinaria	FSP 01		165.00
NOTE: Da approfondire con progetto specifico			570.00

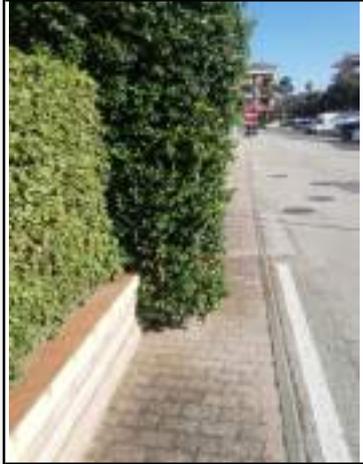
QUADRANTE	QUARTIERE	TIPO
22	Centobuchi	PU
DATA	UBICAZIONE	SCHEDA
05/07/2024	Via Giovanni Verga	307

TIPOLOGIA CRITICITÀ
CR9-01-Ostacolo generico
CR8-01-Manutenzione assente/insufficiente
ANNOTAZIONI CRITICITÀ

VALUTAZIONE COMPLESSIVA	PRIORITÀ
Accessibilità limitata	BASSA

SOLUZIONI PRESTAZIONALI			COSTO STIMATO
FAM. SOLUZIONE	COD. SOLUZIONE	ABACO	
Ordinaria	FSP 09		115.00 €
Ordinaria	FSP 08

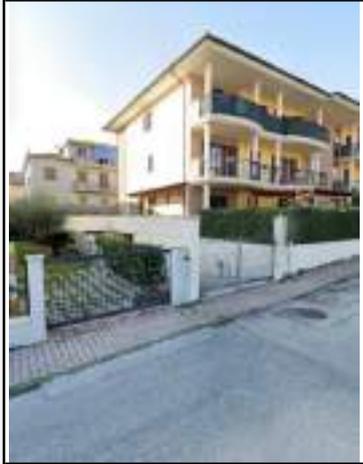
QUADRANTE	QUARTIERE	TIPO
22	Centobuchi	PU
DATA	UBICAZIONE	SCHEDA
05/07/2024	Via Giovanni Verga	308

TIPOLOGIA CRITICITÀ
CR5-03-Assenza guide artificiali/segnaletica podotattile percorso/servizio/dislivello
ANNOTAZIONI CRITICITÀ
Mancanza di segnalazione podotattile "pericolo valicabile" prima dei passi carrai.

VALUTAZIONE COMPLESSIVA	PRIORITÀ
Accessibilità limitata	BASSA

SOLUZIONI PRESTAZIONALI			COSTO STIMATO
FAM. SOLUZIONE	COD. SOLUZIONE	ABACO	
Straordinaria	FSP 05	C	285.00 €

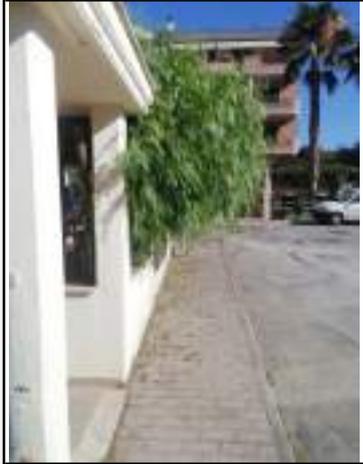
QUADRANTE	QUARTIERE	TIPO
16	Centobuchi	PU
DATA	UBICAZIONE	SCHEDA
05/07/2024	Via Giovanni Verga	309

TIPOLOGIA CRITICITÀ
CR8-01-Manutenzione assente/insufficiente
CR9-01-Ostacolo generico
ANNOTAZIONI CRITICITÀ

VALUTAZIONE COMPLESSIVA	PRIORITÀ
Accessibilità limitata	BASSA

SOLUZIONI PRESTAZIONALI			COSTO STIMATO
FAM. SOLUZIONE	COD. SOLUZIONE	ABACO	
Ordinaria	FSP 08		115.00 €
Ordinaria	FSP 09

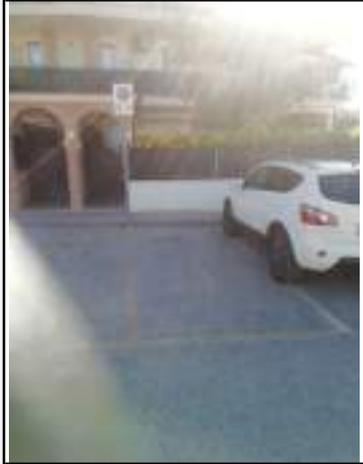
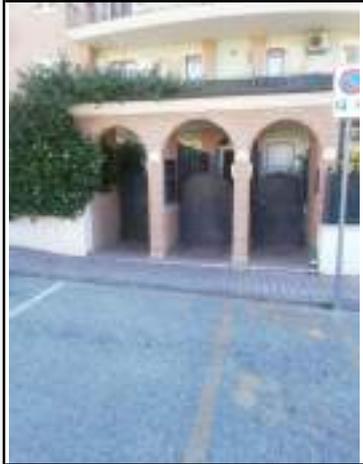
QUADRANTE	QUARTIERE	TIPO
16	Centobuchi	PU
DATA	UBICAZIONE	SCHEDA
05/07/2024	Via Giovanni Verga	310

TIPOLOGIA CRITICITÀ
CR4-01-Parccheggio disabili inadeguato
CR2-01-Soglia>2cm
CR2-12-Contropendenza su percorso
ANNOTAZIONI CRITICITÀ
Parccheggio disabili sottodimensionato. Contropendenza sul percorso e soglia maggiore dei 2 cm consentiti.

VALUTAZIONE COMPLESSIVA	PRIORITÀ
Accessibilità limitata	MEDIA

SOLUZIONI PRESTAZIONALI			COSTO STIMATO
FAM. SOLUZIONE	COD. SOLUZIONE	ABACO	
Straordinaria	FSP 04	A	103.00 €
Straordinaria	FSP 02	A	900.00 €
Straordinaria	FSP 02	D+E	
NOTE:			1.003.00 €

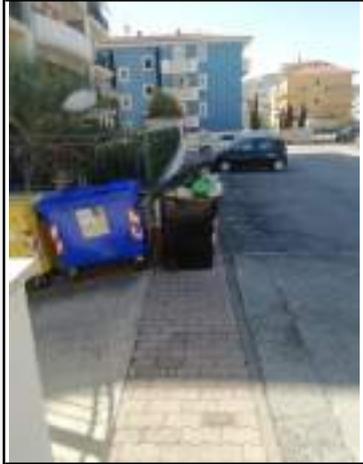
QUADRANTE	QUARTIERE	TIPO
16	Centobuchi	PU
DATA	UBICAZIONE	SCHEDA
05/07/2024	Via Giovanni Verga	311

TIPOLOGIA CRITICITÀ
CR9-01-Ostacolo generico
CR8-01-Manutenzione assente/insufficiente
ANNOTAZIONI CRITICITÀ

VALUTAZIONE COMPLESSIVA	PRIORITÀ
Accessibilità limitata	BASSA

SOLUZIONI PRESTAZIONALI			COSTO STIMATO
FAM. SOLUZIONE	COD. SOLUZIONE	ABACO	
Ordinaria	FSP 09		115.00 €
Ordinaria	FSP 08

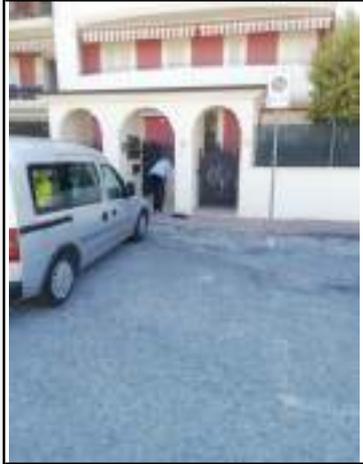
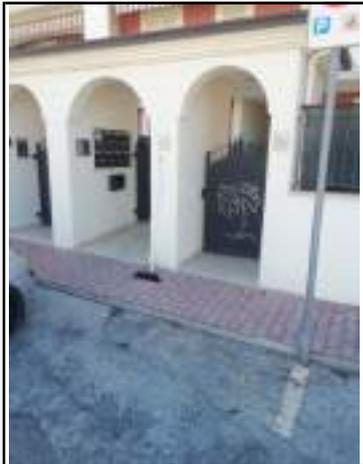
QUADRANTE	QUARTIERE	TIPO
16	Centobuchi	PU
DATA	UBICAZIONE	SCHEDA
05/07/2024	Via Giovanni Verga	312

TIPOLOGIA CRITICITÀ
CR4-01-Parceggio disabili inadeguato
CR4-03-Assenza delimitazione aree parcheggio
CR1-03-Sconnessioni/buche nella pavimentazione
ANNOTAZIONI CRITICITÀ
Parceggio disabili sottodimensionato. Segnaletica orizzontale fondo stradale inadeguato.

VALUTAZIONE COMPLESSIVA	PRIORITÀ
Accessibilità limitata	MEDIA

SOLUZIONI PRESTAZIONALI			COSTO STIMATO
FAM. SOLUZIONE	COD. SOLUZIONE	ABACO	
Straordinaria	FSP 04	A	103.00 €
Straordinaria	FSP 04	A	400.00 €
Ordinaria	FSP 01		
NOTE:			503.00 €

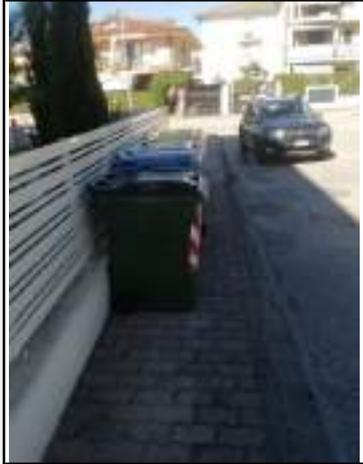
QUADRANTE	QUARTIERE	TIPO
16	Centobuchi	PU
DATA	UBICAZIONE	SCHEDA
05/07/2024	Via Giovanni Verga	313

TIPOLOGIA CRITICITÀ
CR9-01-Ostacolo generico
ANNOTAZIONI CRITICITÀ

VALUTAZIONE COMPLESSIVA	PRIORITÀ
Accessibilità limitata	BASSA

SOLUZIONI PRESTAZIONALI			COSTO STIMATO
FAM. SOLUZIONE	COD. SOLUZIONE	ABACO	
Ordinaria	FSP 09		115.00 €

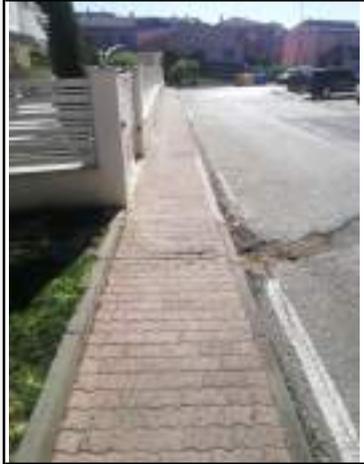
QUADRANTE	QUARTIERE	TIPO
16	Centobuchi	PU
DATA	UBICAZIONE	SCHEDA
05/07/2024	Via Giovanni Verga	314

TIPOLOGIA CRITICITÀ	
CR1-03-Sconnessioni/buche nella pavimentazione	
CR2-12-Contropendenza su percorso	
ANNOTAZIONI CRITICITÀ	
Contropendenza e sconnessioni.

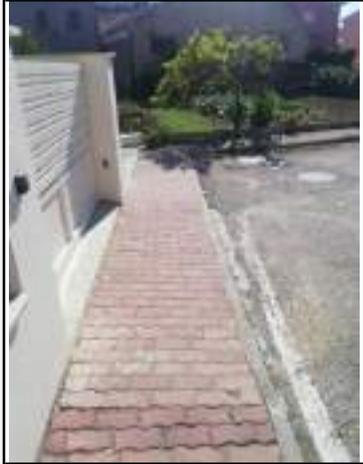
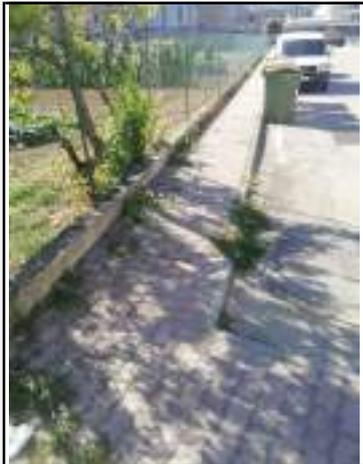
QUADRANTE	QUARTIERE	TIPO
16	Centobuchi	PU
DATA	UBICAZIONE	SCHEDA
05/07/2024	Via Giovanni Verga	315

TIPOLOGIA CRITICITÀ	
CR1-03-Sconnessioni/buche nella pavimentazione	
CR2-12-Contropendenza su percorso	
ANNOTAZIONI CRITICITÀ	
Contropendenza e sconnessioni.

VALUTAZIONE COMPLESSIVA	PRIORITÀ
Accessibilità limitata	BASSA

SOLUZIONI PRESTAZIONALI			COSTO STIMATO
FAM. SOLUZIONE	COD. SOLUZIONE	ABACO	
Ordinaria	FSP 01		165.00 €
Straordinaria	FSP 02	D+E	720.00 €
NOTE:			885.00 €

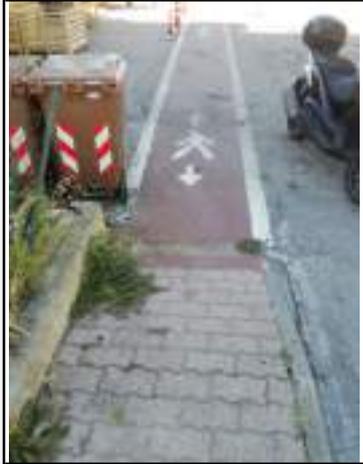
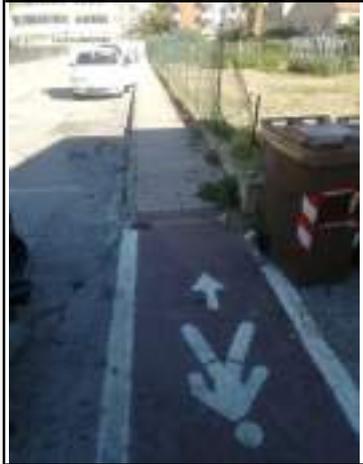
QUADRANTE	QUARTIERE	TIPO
16	Centobuchi	PU
DATA	UBICAZIONE	SCHEDA
05/07/2024	Via Giovanni Verga	316

TIPOLOGIA CRITICITÀ
CR2-14-Scivolo/percorso con pendenza > 8%
CR1-03-Sconnessioni/buche nella pavimentazione
ANNOTAZIONI CRITICITÀ
Scivolo di raccordo inadeguato maggiore dell'8% tra marciapiede e percorso pedonale e sconnessioni.

VALUTAZIONE COMPLESSIVA	PRIORITÀ
Accessibilità limitata	BASSA

SOLUZIONI PRESTAZIONALI			COSTO STIMATO
FAM. SOLUZIONE	COD. SOLUZIONE	ABACO	
Straordinaria	FSP 02	C	405.00
Ordinaria	FSP 01		165.00

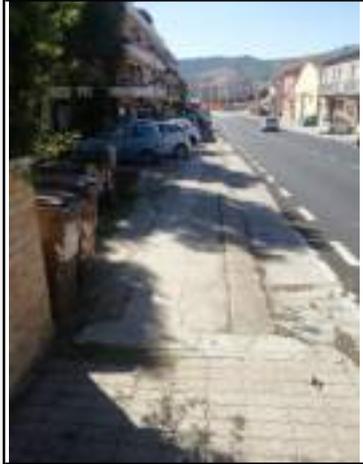
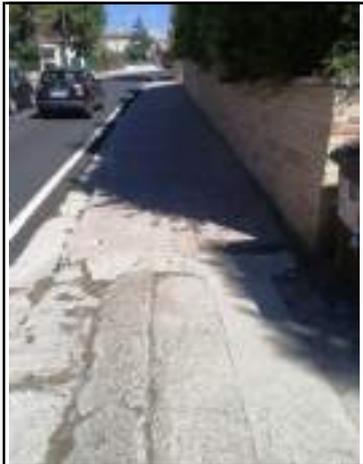
QUADRANTE	QUARTIERE	TIPO
16	Centobuchi	PU
DATA	UBICAZIONE	SCHEDA
05/07/2024	Via San Giacomo	317

TIPOLOGIA CRITICITÀ
CR5-03-Assenza guide artificiali/segnaletica podotattile percorso/servizio/dislivello
CR1-01-Assenza/carenza percorso pedonale protetto
CR1-03-Sconnessioni/buche nella pavimentazione
CR2-12-Contropendenza su percorso
ANNOTAZIONI CRITICITÀ
Assenza del percorso pedonale protetto, mancanza di segnalazione podotattile "pericolo valicabile" tra il marciapiede e inizio del percorso (30 ml). Contropendenze e sconnessioni (Ambo i lati)

VALUTAZIONE COMPLESSIVA	PRIORITÀ
Accessibilità limitata	ALTA

SOLUZIONI PRESTAZIONALI			COSTO STIMATO
FAM. SOLUZIONE	COD. SOLUZIONE	ABACO	
Straordinaria	FSP 05	C	285.00
Straordinaria	FSP 01	A+B+C	4.689.00
Ordinaria	FSP 01		
Straordinaria	FSP 01	D+E	
			4.974.00

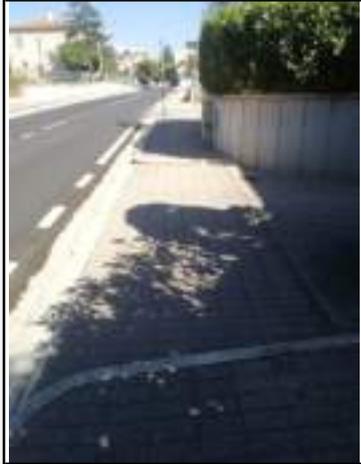
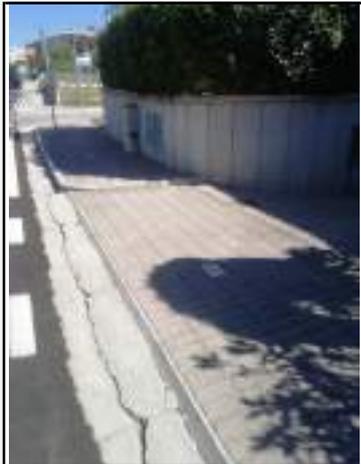
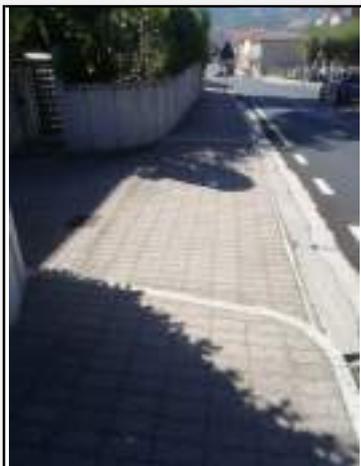
QUADRANTE	QUARTIERE	TIPO
16	Centobuchi	PU
DATA	UBICAZIONE	SCHEDA
05/07/2024	Via San Giacomo	318

TIPOLOGIA CRITICITÀ
CR2-01-Soglia>2cm
CR2-12-Contropendenza su percorso
CR5-03-Assenza guide artificiali/segnalatica podotattile percorso/servizio/dislivello
ANNOTAZIONI CRITICITÀ
Mancanza di segnalazione podotattile "pericolo valicabile" prima del passo carraio (ml 1,5+1,5). Contropendenza sul percorso e soglia maggiore dei 2 cm consentiti.

VALUTAZIONE COMPLESSIVA	PRIORITÀ
Accessibilità limitata	MEDIA

SOLUZIONI PRESTAZIONALI			COSTO STIMATO
FAM. SOLUZIONE	COD. SOLUZIONE	ABACO	
Straordinaria	FSP 02	A	720.00 €
Straordinaria	FSP 02	D+E	
Straordinaria	FSP 05	C	285.00 €
NOTE:			720.00 €

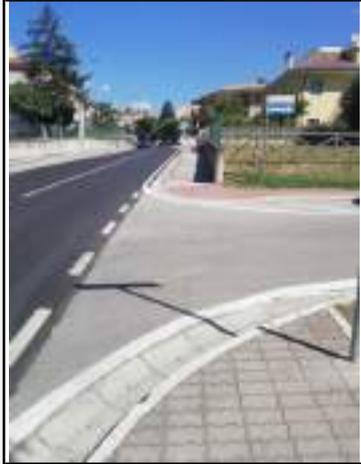
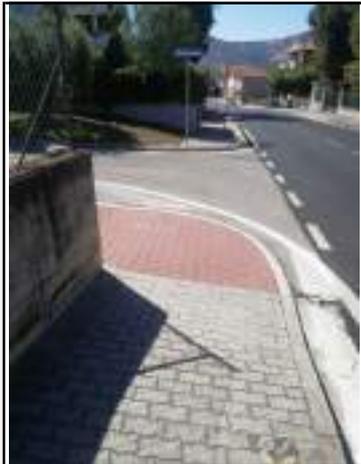
QUADRANTE	QUARTIERE	TIPO
16	Centobuchi	PU
DATA	UBICAZIONE	SCHEDA
05/07/2024	Via San Giacomo	319

TIPOLOGIA CRITICITÀ
CR3-01-Attraversamento pedonale inadeguato/pericoloso
CR3-03-Assenza segnalazione podotattile dell'attraversamento
CR2-11-Assenza/carenza scivolo di raccordo
CR2-12-Contropendenza su percorso
ANNOTAZIONI CRITICITÀ
Attraversamento pericoloso per mancanza di segnaletica orizzontale. Mancanza di segnalazione podotattile "pericolo valicabile" prima dell'attraversamento - ml 1,50 + 1,50 (ambo i lati). Contropendenza su scivolo nord e mancanza di scivolo su quello sud con cunetta pericolosa. Si consiglia l'attraversamento arretrato rispetto all'incrocio.

VALUTAZIONE COMPLESSIVA	PRIORITÀ
Accessibilità limitata	ALTA

SOLUZIONI PRESTAZIONALI			COSTO STIMATO
FAM. SOLUZIONE	COD. SOLUZIONE	ABACO	
Straordinaria	FSP 03	A	1.000.00 €
Straordinaria	FSP 03	D	285.00 €
Straordinaria	FSP 02	F+G+H+I	720.00 €
Straordinaria	FSP 02	D+E	360.00 €
NOTE:			2.365.00 €
