**COMUNE DI MONTEPRANDONE
PROVINCIA DI ASCOLI PICENO**

DGR N. 320/2023 DDS N. 61/CDI/ 2023. FINANZIAMENTO STATALE DI CUI AL DPCM 10 OTTOBRE 2022 FINALIZZATO AD INCENTIVARE LA PROGETTAZIONE DEI PIANI PER L'ELIMINAZIONE DELLE BARRIERE ARCHITETTONICHE (P.E.B.A.) (CIG) B0D4F369CF

A3a

**SCHEDE CRITICITA'
RILIEVO PUNTUALE (PU)**

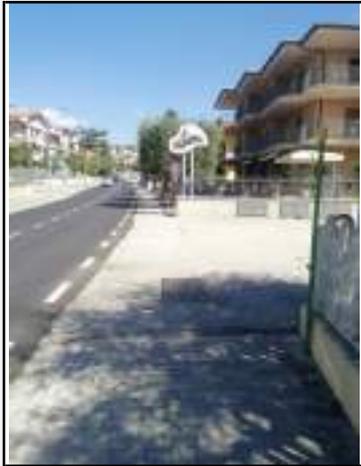
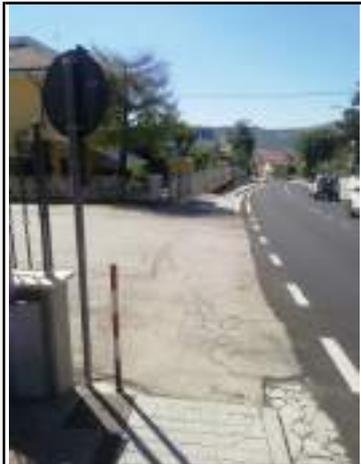
QUADRANTE	QUARTIERE	TIPO
16	Centobuchi	PU
DATA	UBICAZIONE	SCHEDA
05/07/2024	Via San Giacomo	320

TIPOLOGIA CRITICITÀ
CR3-01-Attraversamento pedonale inadeguato/pericoloso
CR1-03-Sconnessioni/buche nella pavimentazione
CR2-01-Soglia>2cm
CR2-12-Contropendenza su percorso
CR3-03-Assenza segnalazione podotattile dell'attraversamento

ANNOTAZIONI CRITICITÀ
Attraversamento pericoloso per mancanza di segnaletica orizzontale. Mancanza di segnalazione podotattile "pericolo valicabile" prima dell'attraversamento - ml 1,50 + 1,50 (ambo i lati). Soglia maggiore dei 2 cm consentiti. (Ambo i lati)

VALUTAZIONE COMPLESSIVA	PRIORITÀ
Accessibilità limitata	MEDIA

SOLUZIONI PRESTAZIONALI			COSTO STIMATO
FAM. SOLUZIONE	COD. SOLUZIONE	ABACO	
Straordinaria	FSP 03	A	1.000.00 €
Ordinaria	FSP 01		330.00 €
Straordinaria	FSP 02	A	540.00 €
Straordinaria	FSP 02	D+E	2.700.00 €
Straordinaria	FSP 03	D	285.00 €
NOTE:			4.855.00 €

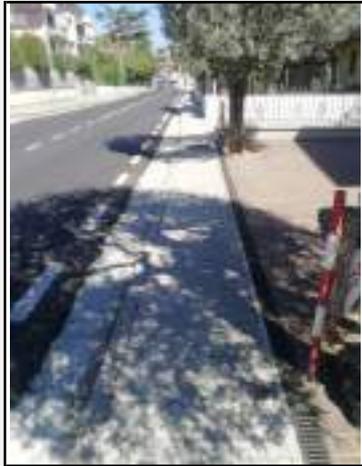
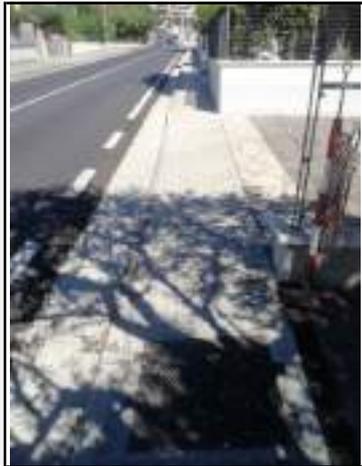
QUADRANTE	QUARTIERE	TIPO
16	Centobuchi	PU
DATA	UBICAZIONE	SCHEDA
05/07/2024	Via San Giacomo	321

TIPOLOGIA CRITICITÀ
CR1-03-Sconnessioni/buche nella pavimentazione
CR2-12-Contropendenza su percorso
ANNOTAZIONI CRITICITÀ
Contropendenza in corrispondenza di passo carraio e sconnessioni.

VALUTAZIONE COMPLESSIVA	PRIORITÀ
Accessibilità limitata	BASSA

SOLUZIONI PRESTAZIONALI			COSTO STIMATO
FAM. SOLUZIONE	COD. SOLUZIONE	ABACO	
Ordinaria	FSP 01		165.00 €
Straordinaria	FSP 02	D+E	720.00 €

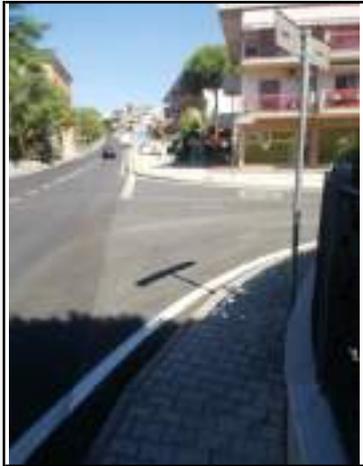
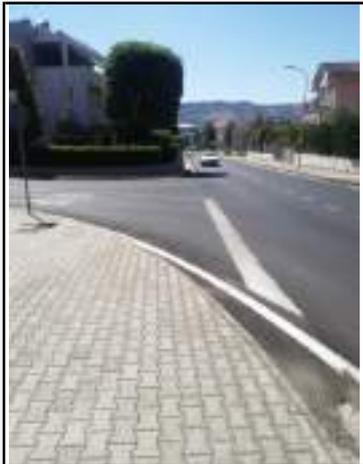
QUADRANTE	QUARTIERE	TIPO
16	Centobuchi	PU
DATA	UBICAZIONE	SCHEDA
05/07/2024	Via San Giacomo	322

TIPOLOGIA CRITICITÀ
CR3-01-Attraversamento pedonale inadeguato/pericoloso
CR3-03-Assenza segnalazione podotattile dell'attraversamento
CR2-11-Assenza/carenza scivolo di raccordo
ANNOTAZIONI CRITICITÀ
Attraversamento pericoloso per mancanza di segnaletica orizzontale. Mancanza di segnalazione podotattile "pericolo valicabile" prima dell'attraversamento - ml 1,50 + 1,50 (ambo i lati). Assenza di scivolo. (Ambo i lati). Si consiglia l'attraversamento arretrato rispetto all'incrocio.

VALUTAZIONE COMPLESSIVA	PRIORITÀ
Accessibilità limitata	ALTA

SOLUZIONI PRESTAZIONALI			COSTO STIMATO
FAM. SOLUZIONE	COD. SOLUZIONE	ABACO	
Straordinaria	FSP 03	A	500.00 €
Straordinaria	FSP 03	D	570.00 €
Straordinaria	FSP 02	F+G+H+I	1.080.00 €
NOTE:			2.150.00 €

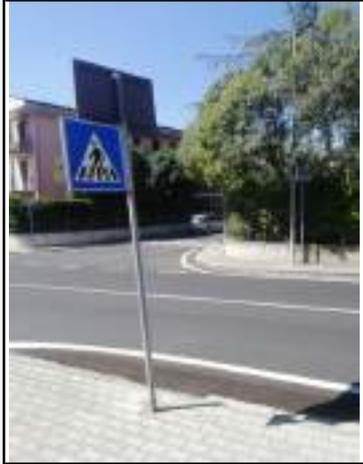
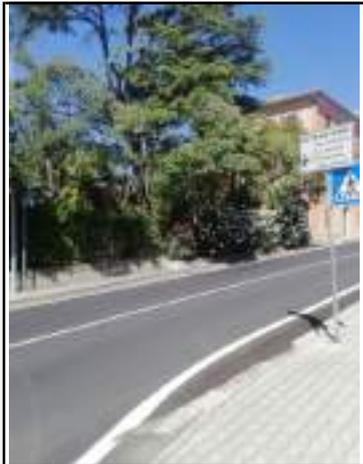
QUADRANTE	QUARTIERE	TIPO
16	Centobuchi	PU
DATA	UBICAZIONE	SCHEDA
05/07/2024	Via San Giacomo	323

TIPOLOGIA CRITICITÀ
CR3-01-Attraversamento pedonale inadeguato/pericoloso
CR3-03-Assenza segnalazione podotattile dell'attraversamento
CR2-11-Assenza/carenza scivolo di raccordo
ANNOTAZIONI CRITICITÀ
Attraversamento inadeguato per mancanza di segnaletica orizzontale. Mancanza di segnalazione podotattile "pericolo valicabile" prima dell'attraversamento - ml 3,00. Assenza di scivolo di raccordo. (Ambo i lati)

VALUTAZIONE COMPLESSIVA	PRIORITÀ
Accessibilità limitata	ALTA

SOLUZIONI PRESTAZIONALI			COSTO STIMATO
FAM. SOLUZIONE	COD. SOLUZIONE	ABACO	
Straordinaria	FSP 03	A	500.00 €
Straordinaria	FSP 03	D	570.00 €
Straordinaria	FSP 02	F+G+H+I	720.00 €
NOTE:			1.790.00 €

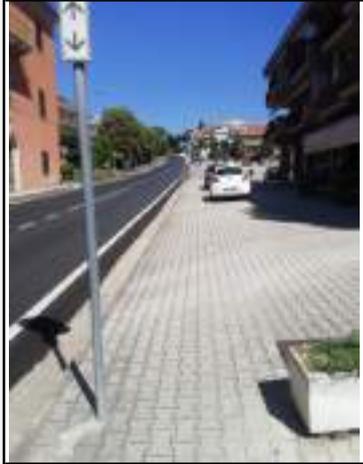
QUADRANTE	QUARTIERE	TIPO
16	Centobuchi	PU
DATA	UBICAZIONE	SCHEDA
05/07/2024	Via San Giacomo	324

TIPOLOGIA CRITICITÀ
CR2-12-Contropendenza su percorso
CR2-13-Scivolo/percorso con pendenza 5% > 8%
CR5-03-Assenza guide artificiali/segnaletica podotattile percorso/servizio/dislivello
ANNOTAZIONI CRITICITÀ

VALUTAZIONE COMPLESSIVA	PRIORITÀ
Accessibilità limitata	BASSA

SOLUZIONI PRESTAZIONALI			COSTO STIMATO
FAM. SOLUZIONE	COD. SOLUZIONE	ABACO	
			2.850.00 €

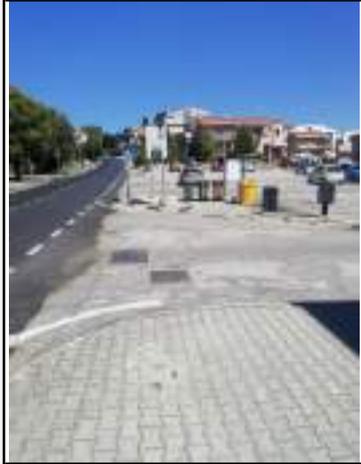
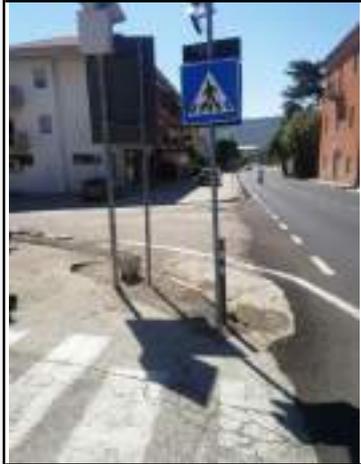
QUADRANTE	QUARTIERE	TIPO
16	Centobuchi	PU
DATA	UBICAZIONE	SCHEDA
05/07/2024	Via San Giacomo	325

TIPOLOGIA CRITICITÀ
CR3-01-Attraversamento pedonale inadeguato/pericoloso
CR3-03-Assenza segnalazione podotattile dell'attraversamento
CR1-03-Sconnessioni/buche nella pavimentazione
CR2-11-Assenza/carenza scivolo di raccordo
CR9-01-Ostacolo generico
ANNOTAZIONI CRITICITÀ
Attraversamento pericoloso per mancanza di segnaletica orizzontale. Mancanza di segnalazione podotattile "pericolo valicabile" prima dell'attraversamento - ml 1,50. (Ambo i lati). Ostacoli diffusi. Andrebbe eseguita una progettazione specifica anche con isole spartitraffico protette per risolvere le varie interferenze tra la strada principale, la strada secondaria e il parcheggio della chiesa.

VALUTAZIONE COMPLESSIVA	PRIORITÀ
Accessibilità limitata	ALTA

SOLUZIONI PRESTAZIONALI			COSTO STIMATO
FAM. SOLUZIONE	COD. SOLUZIONE	ABACO	
Straordinaria	FSP 03	A	1.500.00 €
Straordinaria	FSP 03	D	285.00 €
Ordinaria	FSP 01		165.00 €
Straordinaria	FSP 02	F+G+H+I	1.080.00 €
Ordinaria	FSP 09		
NOTE: Da approfondire con progetto specifico			3.030.00 €

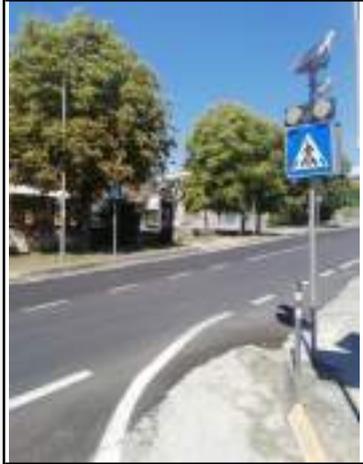
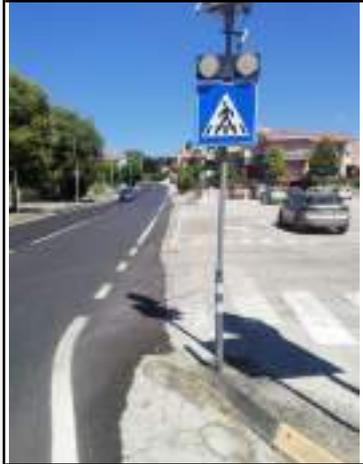
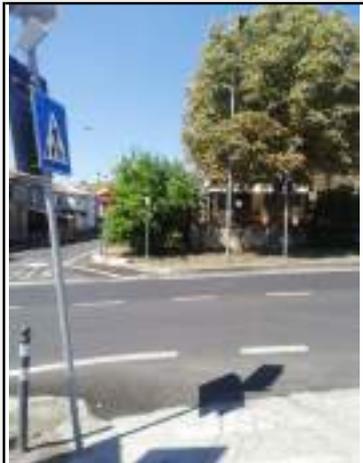
QUADRANTE	QUARTIERE	TIPO
16	Centobuchi	PU
DATA	UBICAZIONE	SCHEDA
05/07/2024	Via San Giacomo	326

TIPOLOGIA CRITICITÀ
CR3-01-Attraversamento pedonale inadeguato/pericoloso
CR3-03-Assenza segnalazione podotattile dell'attraversamento
CR1-03-Sconnessioni/buche nella pavimentazione
CR2-12-Contropendenza su percorso
CR2-11-Assenza/carenza scivolo di raccordo
ANNOTAZIONI CRITICITÀ
Attraversamento inadeguato per mancanza di segnaletica orizzontale. Mancanza di segnalazione podotattile "pericolo valicabile" prima dell'attraversamento - ml 3,00. (Ambo i lati). Assenza di scivolo di raccordo su lato ovest. Andrebbe eseguita una progettazione specifica anche con isole spartitraffico protette per risolvere le varie interferenze tra la strada principale, la strada secondaria e il parcheggio della chiesa.

VALUTAZIONE COMPLESSIVA	PRIORITÀ
Accessibilità limitata	MEDIA

SOLUZIONI PRESTAZIONALI			COSTO STIMATO
FAM. SOLUZIONE	COD. SOLUZIONE	ABACO	
Straordinaria	FSP 03	A	500.00 €
Straordinaria	FSP 03	D	570.00 €
Ordinaria	FSP 01		165.00 €
Straordinaria	FSP 02	D+E	360.00 €
Straordinaria	FSP 02	F+G+H+I	540.00 €
NOTE: Da approfondire con progetto specifico			2.135.00 €

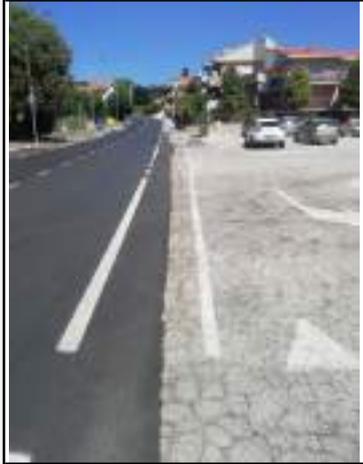
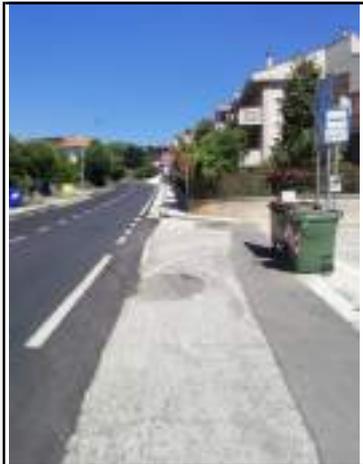
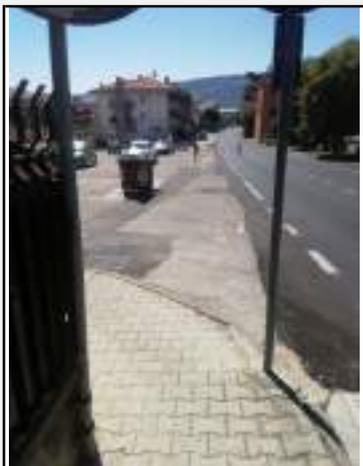
QUADRANTE	QUARTIERE	TIPO
16	Centobuchi	PU
DATA	UBICAZIONE	SCHEDA
05/07/2024	Via San Giacomo	327

TIPOLOGIA CRITICITÀ
CR1-01-Assenza/carenza percorso pedonale protetto
CR2-11-Assenza/carenza scivolo di raccordo
CR5-03-Assenza guide artificiali/segnaletica podotattile percorso/servizio/dislivello
CR1-03-Sconnessioni/buche nella pavimentazione
ANNOTAZIONI CRITICITÀ
Percorso pedonale carente per mancanza di segnaletica di orientamento, segnaletica verticale e sconnessioni (42 ml). Lungo il percorso è assente la segnalazione podotattile "pericolo valicabile" per l'attraversamento pedonale. Alla fine del percorso è assente lo scivolo di raccordo con il marciapiede e la segnalazione podotattile.

VALUTAZIONE COMPLESSIVA	PRIORITÀ
Accessibilità limitata	MEDIA

SOLUZIONI PRESTAZIONALI			COSTO STIMATO
FAM. SOLUZIONE	COD. SOLUZIONE	ABACO	
Straordinaria	FSP 01	A+B+C	504.60 €
Straordinaria	FSP 02	F+G+H+I	540.00 €
Straordinaria	FSP 05	C	142.50 €
Ordinaria	FSP 01		495.00 €
NOTE:			1.682.10 €

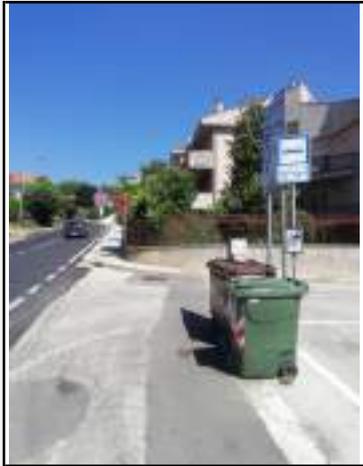
QUADRANTE	QUARTIERE	TIPO
16	Centobuchi	PU
DATA	UBICAZIONE	SCHEDA
05/07/2024	Via San Giacomo	328

TIPOLOGIA CRITICITÀ
CR6-04-Fermata BUS inadeguata
CR5-03-Assenza guide artificiali/segnaletica podotattile percorso/servizio/dislivello
CR5-04-Assenza planimetrie di orientamento visuotattili
ANNOTAZIONI CRITICITÀ
Mancanza di area di attesa BUS con pensilina e panchina

VALUTAZIONE COMPLESSIVA	PRIORITÀ
Accessibilità limitata	MEDIA

SOLUZIONI PRESTAZIONALI			COSTO STIMATO
FAM. SOLUZIONE	COD. SOLUZIONE	ABACO	
Straordinaria	FSP 06		4.000.00 €
Straordinaria	FSP 05	C	285.00 €
Straordinaria	FSP 05		350.00 €

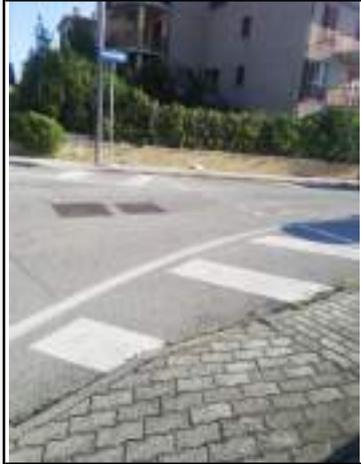
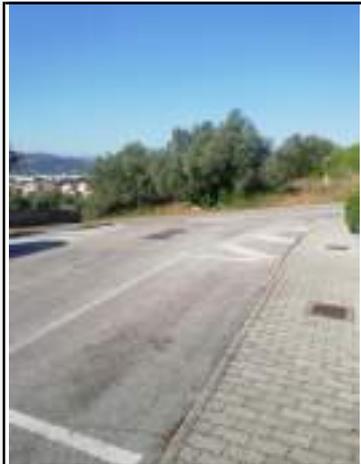
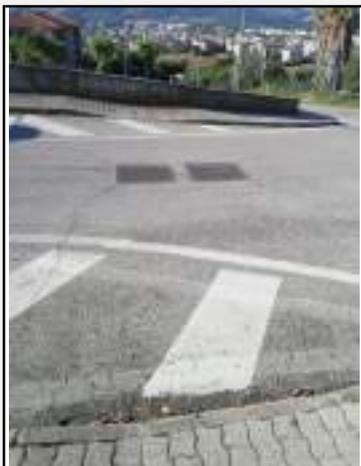
QUADRANTE	QUARTIERE	TIPO
16	Centobuchi	PU
DATA	UBICAZIONE	SCHEDA
06/07/2024	Via Colle Gioioso	329

TIPOLOGIA CRITICITÀ
CR3-01-Attraversamento pedonale inadeguato/pericoloso
CR3-03-Assenza segnalazione podotattile dell'attraversamento
CR2-12-Contropendenza su percorso
CR2-13-Scivolo/percorso con pendenza 5% > 8%
CR1-03-Sconnessioni/buche nella pavimentazione
ANNOTAZIONI CRITICITÀ
Attraversamento pericoloso per mancanza di segnaletica orizzontale. Mancanza di segnalazione podotattile "pericolo valicabile" prima dell'attraversamento - ml 3,00. (Ambo i lati). Percorso con pendenza compresa tra il 5 e l'8%. Si consiglia inserimento di corrimano lungo il percorso.

VALUTAZIONE COMPLESSIVA	PRIORITÀ
Accessibilità limitata	ALTA

SOLUZIONI PRESTAZIONALI			COSTO STIMATO
FAM. SOLUZIONE	COD. SOLUZIONE	ABACO	
Straordinaria	FSP 03	A	500.00 €
Straordinaria	FSP 03	D	570.00 €
Straordinaria	FSP 02	D+E	1.080.00 €
Straordinaria	FSP 02	M	3.480.00 €
Ordinaria	FSP 01		330.00 €
NOTE:			5.960.00 €

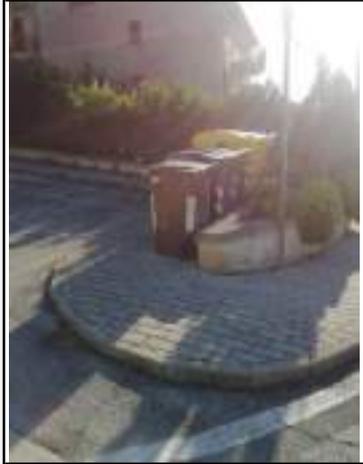
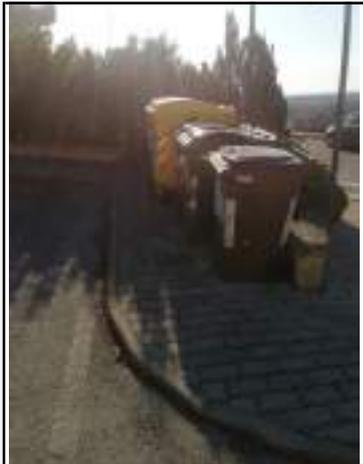
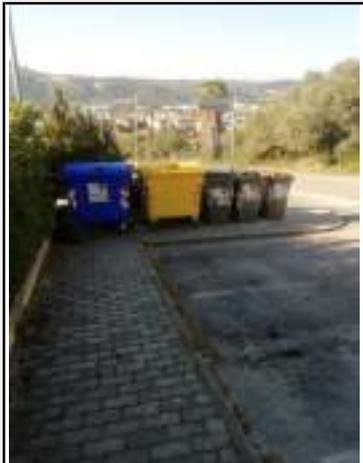
QUADRANTE	QUARTIERE	TIPO
16	Centobuchi	PU
DATA	UBICAZIONE	SCHEDA
06/07/2024	Via Colle Gioioso	330

TIPOLOGIA CRITICITÀ
CR9-01-Ostacolo generico
CR2-12-Contropendenza su percorso
CR2-13-Scivolo/percorso con pendenza 5% > 8%
ANNOTAZIONI CRITICITÀ
Percorso con pendenza compresa tra il 5 e l'8%. Si consiglia inserimento di corrimano lungo il percorso. Contropendenza

VALUTAZIONE COMPLESSIVA	PRIORITÀ
Accessibilità limitata	MEDIA

SOLUZIONI PRESTAZIONALI			COSTO STIMATO
FAM. SOLUZIONE	COD. SOLUZIONE	ABACO	
Ordinaria	FSP 09		
Straordinaria	FSP 02	D+E	1.440.00
Straordinaria	FSP 02	M	1.914.00
NOTE:			3.354.00

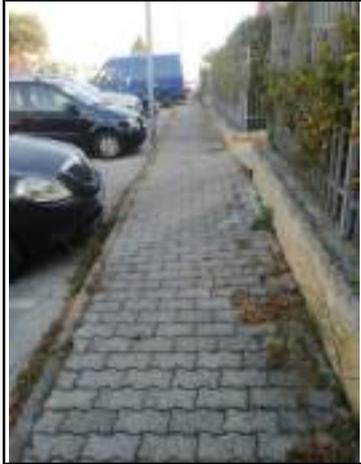
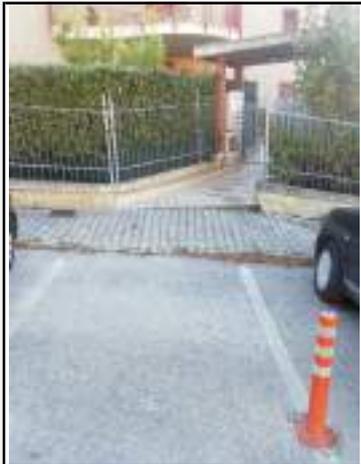
QUADRANTE	QUARTIERE	TIPO
16	Centobuchi	PU
DATA	UBICAZIONE	SCHEDA
06/07/2024	Via Colle Gioioso	331

TIPOLOGIA CRITICITÀ	
CR2-12-Contropendenza su percorso	
CR2-14-Scivolo/percorso con pendenza > 8%	
ANNOTAZIONI CRITICITÀ	
Percorso con pendenza maggiore dell'8%. Si consiglia inserimento di corrimano lungo il percorso. Contropendenza

VALUTAZIONE COMPLESSIVA	PRIORITÀ
Accessibilità limitata	MEDIA

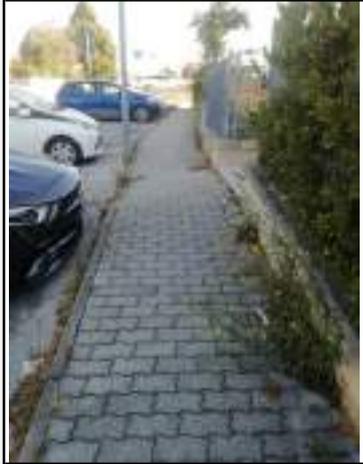
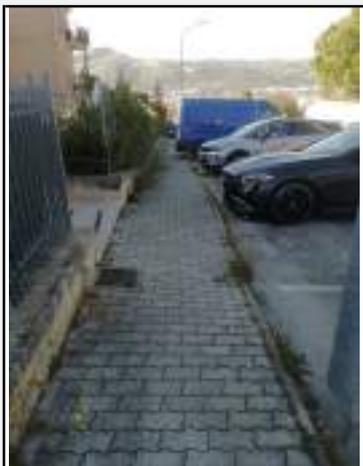
TIPOLOGIA CRITICITÀ
CR2-12-Contropendenza su percorso
CR2-14-Scivolo/percorso con pendenza > 8%
CR8-01-Manutenzione assente/insufficiente
ANNOTAZIONI CRITICITÀ
Percorso con pendenza maggiore dell'8%. Si consiglia inserimento di corrimano lungo il percorso. Contropendenza

VALUTAZIONE COMPLESSIVA	PRIORITÀ
Accessibilità limitata	MEDIA

SOLUZIONI PRESTAZIONALI			COSTO STIMATO
FAM. SOLUZIONE	COD. SOLUZIONE	ABACO	
Straordinaria	FSP 02	D+E	720.00 €
Straordinaria	FSP 02	M	870.00
Ordinaria	FSP 08		115.00 €
NOTE:			1.705.00 €

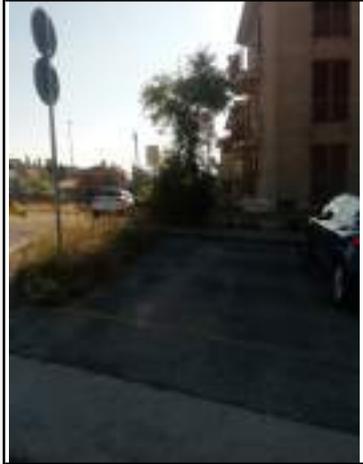
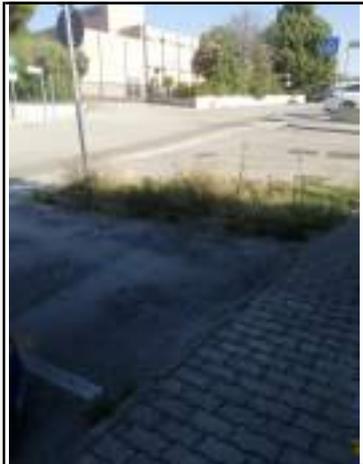
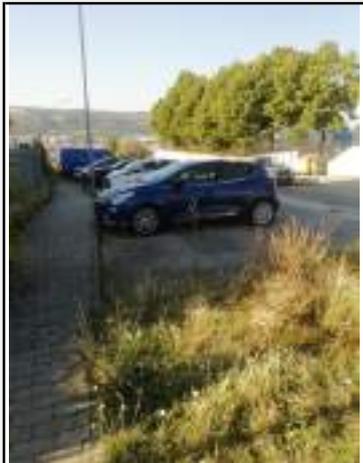
QUADRANTE	QUARTIERE	TIPO
16	Centobuchi	PU
DATA	UBICAZIONE	SCHEDA
06/07/2024	Via Colle Gioioso	333

TIPOLOGIA CRITICITÀ
CR2-11-Assenza/carenza scivolo di raccordo
CR8-01-Manutenzione assente/insufficiente
ANNOTAZIONI CRITICITÀ
Assenza scivolo di raccordo.

VALUTAZIONE COMPLESSIVA	PRIORITÀ
Accessibilità limitata	MEDIA

SOLUZIONI PRESTAZIONALI			COSTO STIMATO
FAM. SOLUZIONE	COD. SOLUZIONE	ABACO	
Straordinaria	FSP 02	F+G+H+I	540.00 €
Ordinaria	FSP 08		115.00 €
NOTE:			655.00 €

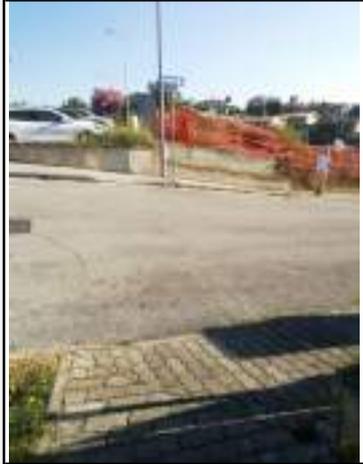
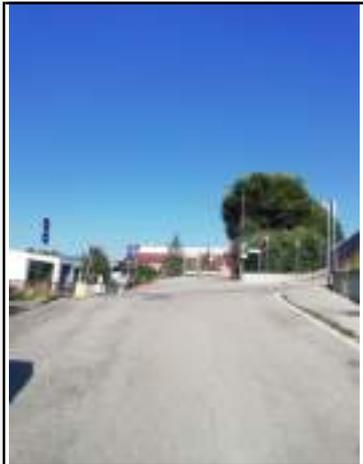
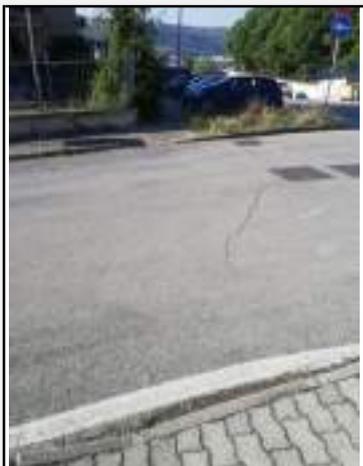
QUADRANTE	QUARTIERE	TIPO
16	Centobuchi	PU
DATA	UBICAZIONE	SCHEDA
06/07/2024	Via Colle Gioioso	334

TIPOLOGIA CRITICITÀ
CR3-01-Attraversamento pedonale inadeguato/pericoloso
CR3-03-Assenza segnalazione podotattile dell'attraversamento
CR2-12-Contropendenza su percorso
ANNOTAZIONI CRITICITÀ
Attraversamento pericoloso per mancanza di segnaletica orizzontale. Mancanza di segnalazione podotattile "pericolo valicabile" prima dell'attraversamento - ml 3,00. (Ambo i lati). Contropendenza su scivoli di raccordo.

VALUTAZIONE COMPLESSIVA	PRIORITÀ
Accessibilità limitata	ALTA

SOLUZIONI PRESTAZIONALI			COSTO STIMATO
FAM. SOLUZIONE	COD. SOLUZIONE	ABACO	
Straordinaria	FSP 03	A	1.000.00 €
Straordinaria	FSP 03	D	570.00 €
Straordinaria	FSP 02	D+E	1.080.00 €
NOTE:			2.650.00 €

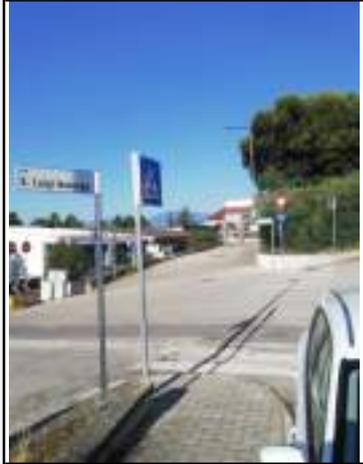
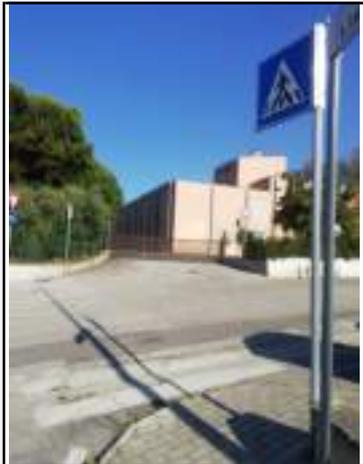
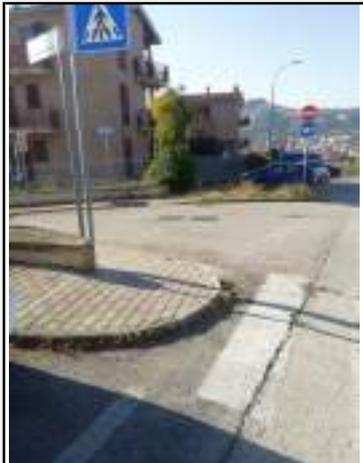
QUADRANTE	QUARTIERE	TIPO
16	Centobuchi	PU
DATA	UBICAZIONE	SCHEDA
06/07/2024	Via Colle Gioioso	335

TIPOLOGIA CRITICITÀ	
CR3-03-Assenza segnalazione podotattile dell'attraversamento	
CR2-12-Contropendenza su percorso	
CR1-03-Sconnessioni/buche nella pavimentazione	
CR2-13-Scivolo/percorso con pendenza 5% > 8%	
CR2-11-Assenza/carenza scivolo di raccordo	
ANNOTAZIONI CRITICITÀ	
Mancanza di segnalazione podotattile "pericolo valicabile" prima dell'attraversamento - ml 3,00. Contropendenza e mancanza di scivolo di raccordo e sconnessioni. Si consiglia inserimento di corrimano lungo il percorso.

VALUTAZIONE COMPLESSIVA	PRIORITÀ
Accessibilità limitata	ALTA

SOLUZIONI PRESTAZIONALI			COSTO STIMATO
FAM. SOLUZIONE	COD. SOLUZIONE	ABACO	
Straordinaria	FSP 03	D	285.00 €
Straordinaria	FSP 02	D+E	
Ordinaria	FSP 01		165.00 €
Straordinaria	FSP 02	M	522.00 €
Straordinaria	FSP 02	F+G+H+I	720.00 €
NOTE:			1.692.00 €

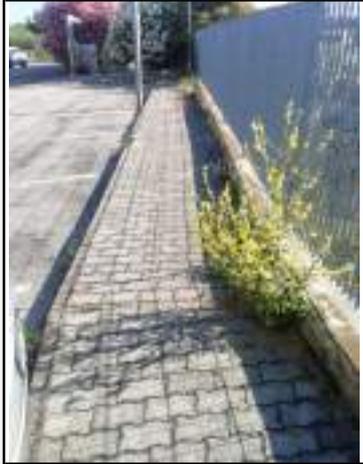
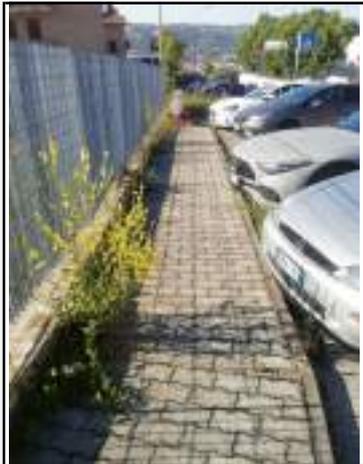
QUADRANTE	QUARTIERE	TIPO
16	Centobuchi	PU
DATA	UBICAZIONE	SCHEDA
06/07/2024	Via Colle Gioioso	336

TIPOLOGIA CRITICITÀ
CR8-01-Manutenzione assente/insufficiente
CR2-13-Scivolo/percorso con pendenza 5% > 8%
ANNOTAZIONI CRITICITÀ
Si consiglia inserimento di corrimano lungo il percorso.

VALUTAZIONE COMPLESSIVA	PRIORITÀ
Accessibilità limitata	BASSA

SOLUZIONI PRESTAZIONALI			COSTO STIMATO
FAM. SOLUZIONE	COD. SOLUZIONE	ABACO	
Ordinaria	FSP 08		115.00 €
Straordinaria	FSP 05	C	2.349.00 €

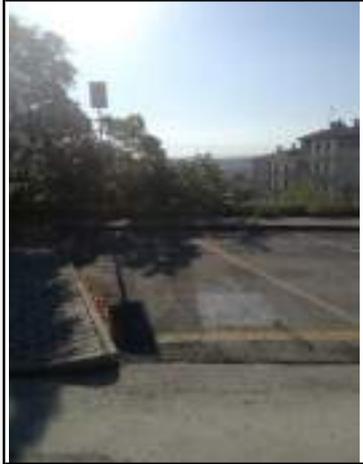
QUADRANTE	QUARTIERE	TIPO
16	Centobuchi	PU
DATA	UBICAZIONE	SCHEDA
06/07/2024	Via Colle Gioioso	337

TIPOLOGIA CRITICITÀ
CR4-01-Parcheggio disabili inadeguato
CR8-01-Manutenzione assente/insufficiente
CR2-11-Assenza/carenza scivolo di raccordo
ANNOTAZIONI CRITICITÀ
Parcheggio disabili sottodimensionato. Assenza di scivolo di raccordo e manutenzione insufficiente.

VALUTAZIONE COMPLESSIVA	PRIORITÀ
Accessibilità limitata	MEDIA

SOLUZIONI PRESTAZIONALI			COSTO STIMATO
FAM. SOLUZIONE	COD. SOLUZIONE	ABACO	
Straordinaria	FSP 04	A	103.00 €
Ordinaria	FSP 08		115.00 €
Straordinaria	FSP 02	F+G+H+I	540.00 €
NOTE:			758.00 €

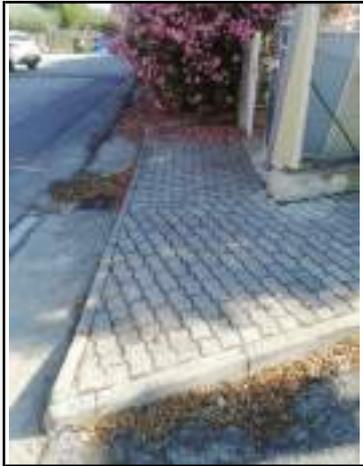
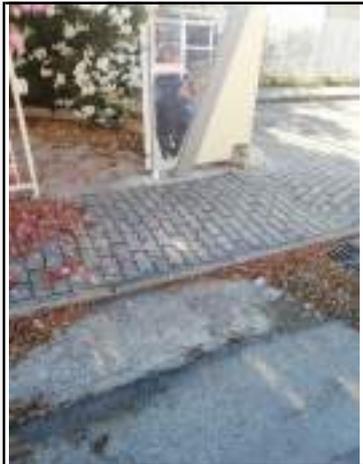
QUADRANTE	QUARTIERE	TIPO
16	Centobuchi	PU
DATA	UBICAZIONE	SCHEDA
06/07/2024	Via Colle Gioioso	338

TIPOLOGIA CRITICITÀ	
CR2-01-Soglia > 2cm	
CR2-12-Contropendenza su percorso	
CR5-03-Assenza guide artificiali/segnaletica podotattile percorso/servizio/dislivello	
CR1-01-Assenza/carenza percorso pedonale protetto	
CR8-01-Manutenzione assente/insufficiente	
ANNOTAZIONI CRITICITÀ	
Contropendenza sul percorso, soglia maggiore dei 2 cm consentiti e mancanza di segnalazione podotattile. Assenza di percorso pedonale fino a raggiungere un possibile attraversamento che non è presente (ingresso scuola). Area da riprogettare.

VALUTAZIONE COMPLESSIVA	PRIORITÀ
Accessibilità limitata	MEDIA

SOLUZIONI PRESTAZIONALI			COSTO STIMATO
FAM. SOLUZIONE	COD. SOLUZIONE	ABACO	
Straordinaria	FSP 02	A	360.00 €
Straordinaria	FSP 02	D+E	540.00 €
Straordinaria	FSP 05	C	285.00 €
Straordinaria	FSP 01	A+B+C	1.080.00 €
Ordinaria	FSP 08		115.00 €
NOTE: Da approfondire con progetto specifico			2.380.00 €

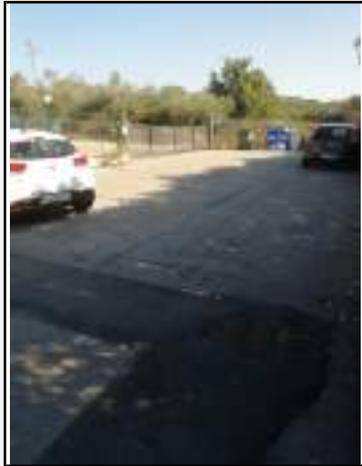
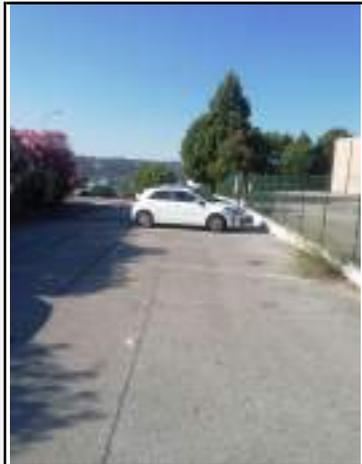
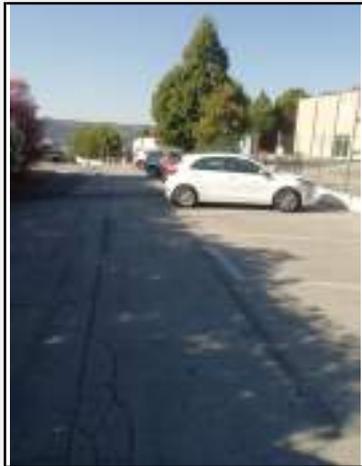
QUADRANTE	QUARTIERE	TIPO
16	Centobuchi	PU
DATA	UBICAZIONE	SCHEDA
06/07/2024	Via Colle Gioioso	339

TIPOLOGIA CRITICITÀ
CR1-01-Assenza/carenza percorso pedonale protetto
CR1-03-Sconnessioni/buche nella pavimentazione
ANNOTAZIONI CRITICITÀ
Assenza di percorso pedonale per la fruizione dei parcheggi in sicurezza.

VALUTAZIONE COMPLESSIVA	PRIORITÀ
Accessibilità limitata	MEDIA

SOLUZIONI PRESTAZIONALI			COSTO STIMATO
FAM. SOLUZIONE	COD. SOLUZIONE	ABACO	
Straordinaria	FSP 01	A+B+C	485.10 €
Ordinaria	FSP 01		165.00 €

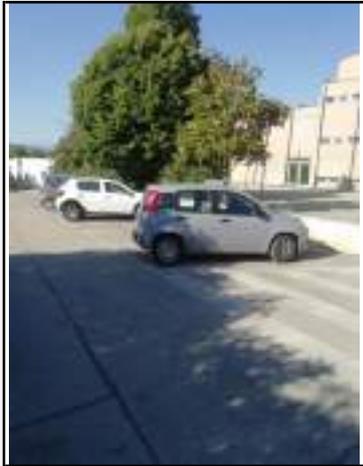
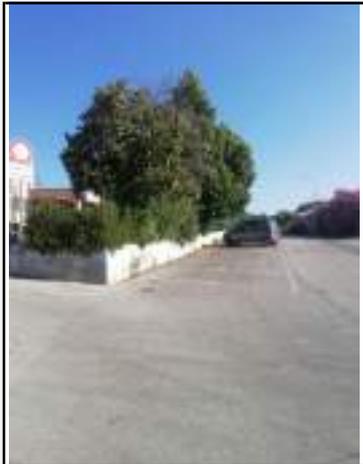
QUADRANTE	QUARTIERE	TIPO
16	Centobuchi	PU
DATA	UBICAZIONE	SCHEDA
06/07/2024	Via Colle Gioioso	340

TIPOLOGIA CRITICITÀ	
CR1-01-Assenza/carenza percorso pedonale protetto	
ANNOTAZIONI CRITICITÀ	
Assenza di percorso pedonale protetto (40 ml). Assenza di attraversamento pedonale (vedi punto 338). Area da riprogettare.

VALUTAZIONE COMPLESSIVA	PRIORITÀ
Accessibilità limitata	MEDIA

SOLUZIONI PRESTAZIONALI			COSTO STIMATO
FAM. SOLUZIONE	COD. SOLUZIONE	ABACO	
Straordinaria	FSP 01	A+B+C	502.00 €

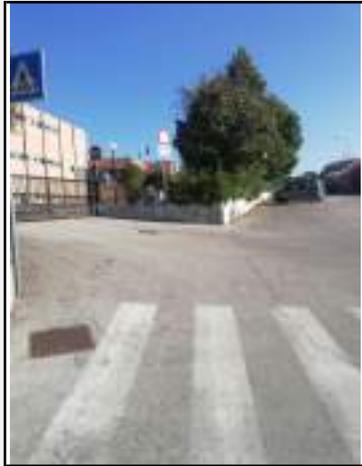
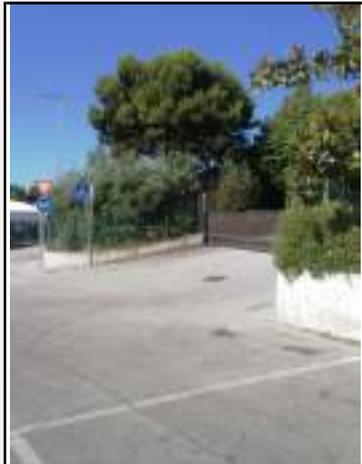
QUADRANTE	QUARTIERE	TIPO
16	Centobuchi	PU
DATA	UBICAZIONE	SCHEDA
06/07/2024	Via Colle Gioioso	341

TIPOLOGIA CRITICITÀ	
CR3-01-Attraversamento pedonale inadeguato/pericoloso	
CR3-03-Assenza segnalazione podotattile dell'attraversamento	
ANNOTAZIONI CRITICITÀ	
Attraversamento pericoloso per mancanza di segnaletica orizzontale. Mancanza di segnalazione podotattile "pericolo valicabile" prima dell'attraversamento (Ambo i lati).

VALUTAZIONE COMPLESSIVA	PRIORITÀ
Accessibilità limitata	ALTA

SOLUZIONI PRESTAZIONALI			COSTO STIMATO
FAM. SOLUZIONE	COD. SOLUZIONE	ABACO	
Straordinaria	FSP 03	A	1.000.00 €
Straordinaria	FSP 03	D	570.00 €
NOTE:			1.570.00 €

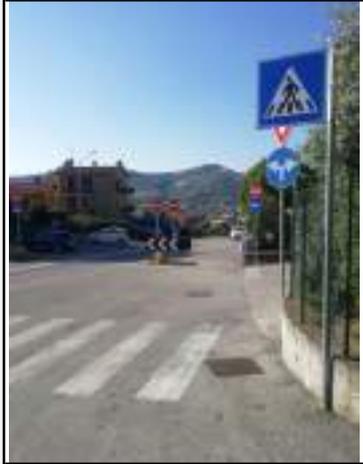
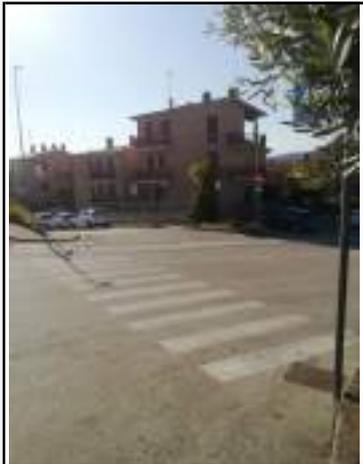
QUADRANTE	QUARTIERE	TIPO
16	Centobuchi	PU
DATA	UBICAZIONE	SCHEDA
06/07/2024	Via Colle Gioioso	342

TIPOLOGIA CRITICITÀ
CR3-03-Assenza segnalazione podotattile dell'attraversamento
CR1-03-Sconnessioni/buche nella pavimentazione
ANNOTAZIONI CRITICITÀ
Mancanza di segnalazione podotattile "pericolo valicabile" prima dell'attraversamento - 3,0 ml (Ambo i lati).

VALUTAZIONE COMPLESSIVA	PRIORITÀ
Accessibilità limitata	MEDIA

SOLUZIONI PRESTAZIONALI			COSTO STIMATO
FAM. SOLUZIONE	COD. SOLUZIONE	ABACO	
Straordinaria	FSP 03	D	570.00
Ordinaria	FSP 01		165.00
NOTE:			735.00

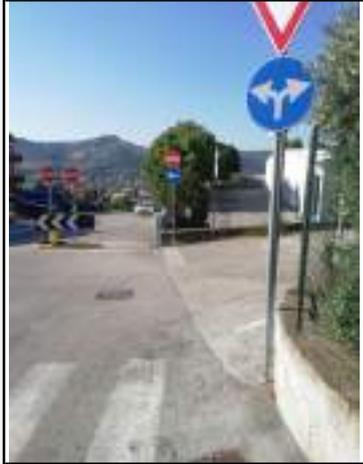
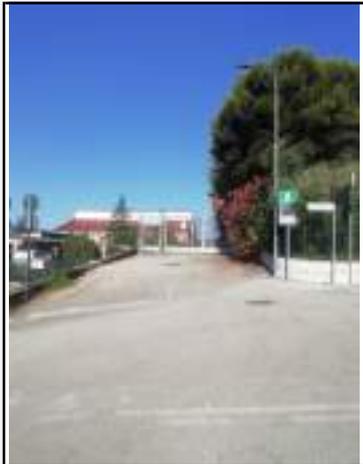
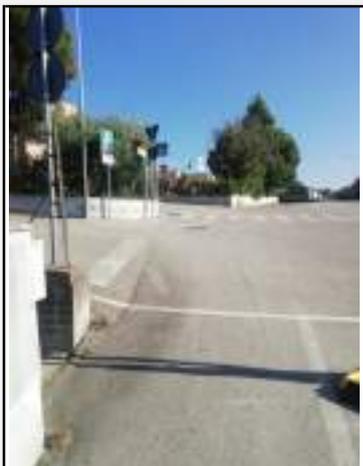
QUADRANTE	QUARTIERE	TIPO
16	Centobuchi	PU
DATA	UBICAZIONE	SCHEDA
06/07/2024	Via Colle Gioioso	343

TIPOLOGIA CRITICITÀ
CR3-01-Attraversamento pedonale inadeguato/pericoloso
CR3-03-Assenza segnalazione podotattile dell'attraversamento
CR1-03-Sconnessioni/buche nella pavimentazione
ANNOTAZIONI CRITICITÀ
Attraversamento pericoloso per mancanza di segnaletica orizzontale. Mancanza di segnalazione podotattile "pericolo valicabile" prima dell'attraversamento (Ambo i lati).

VALUTAZIONE COMPLESSIVA	PRIORITÀ
Accessibilità limitata	MEDIA

SOLUZIONI PRESTAZIONALI			COSTO STIMATO
FAM. SOLUZIONE	COD. SOLUZIONE	ABACO	
Straordinaria	FSP 03	A	1.000.00 €
Straordinaria	FSP 03	D	570.00 €
Ordinaria	FSP 01		165.00 €
NOTE:			1.735.00 €

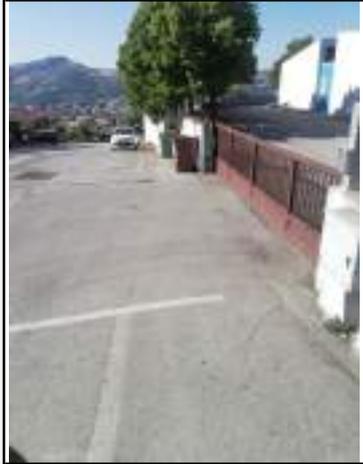
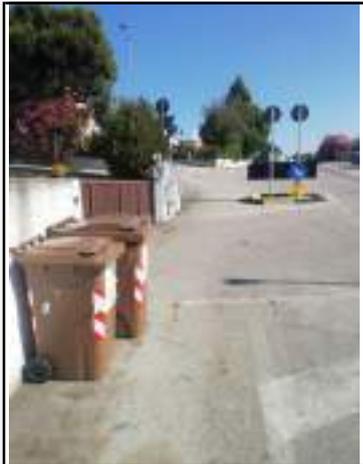
QUADRANTE	QUARTIERE	TIPO
16	Centobuchi	PU
DATA	UBICAZIONE	SCHEDA
06/07/2024	Via Colle Gioioso	344

TIPOLOGIA CRITICITÀ
CR2-13-Scivolo/percorso con pendenza 5% > 8%
CR1-01-Assenza/carenza percorso pedonale protetto
CR5-03-Assenza guide artificiali/segnaletica podotattile percorso/servizio/dislivello
CR9-01-Ostacolo generico
ANNOTAZIONI CRITICITÀ
Assenza di percorso pedonale protetto.

VALUTAZIONE COMPLESSIVA	PRIORITÀ
Accessibilità limitata	MEDIA

SOLUZIONI PRESTAZIONALI			COSTO STIMATO
FAM. SOLUZIONE	COD. SOLUZIONE	ABACO	
Straordinaria	FSP 02		
Straordinaria	FSP 01	A+B+C	476.00 €
Straordinaria	FSP 05	C	190.00 €
Ordinaria	FSP 09		
NOTE:			666.00 €

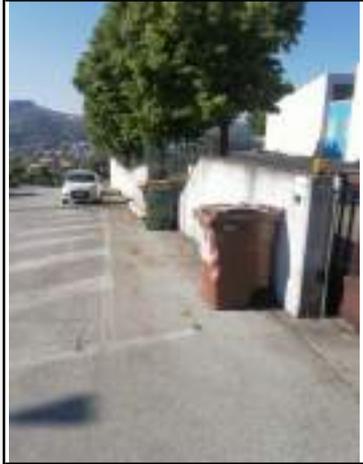
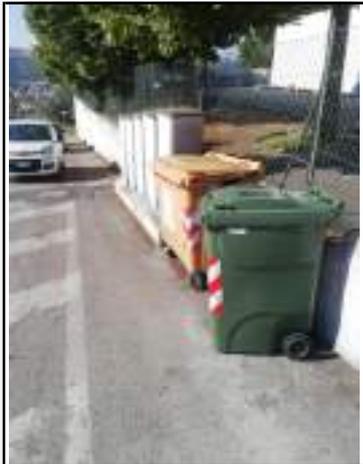
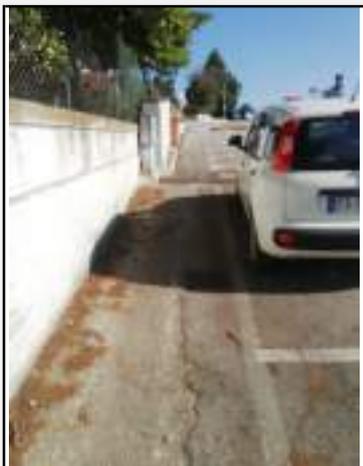
QUADRANTE	QUARTIERE	TIPO
16	Centobuchi	PU
DATA	UBICAZIONE	SCHEDA
06/07/2024	Via Colle Gioioso	345

TIPOLOGIA CRITICITÀ
CR2-14-Scivolo/percorso con pendenza > 8%
CR1-02-Percorso pedonale sottodimensionato
CR1-01-Assenza/carenza percorso pedonale protetto
ANNOTAZIONI CRITICITÀ
Percorso pedonale carente di segnaletica orizzontale e verticale. Percorso sottodimensionato e ostacoli lungo il percorso. Si consiglia inserimento di corrimano lungo il percorso.

VALUTAZIONE COMPLESSIVA	PRIORITÀ
Accessibilità limitata	BASSA

SOLUZIONI PRESTAZIONALI			COSTO STIMATO
FAM. SOLUZIONE	COD. SOLUZIONE	ABACO	
Straordinaria	FSP 02	C	1.740.00 €
Straordinaria	FSP 01	A+B+C	489.00 €
Straordinaria	FSP 01	A+B+C	
NOTE:			2.229.00 €

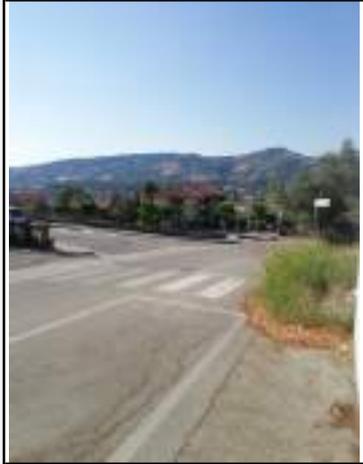
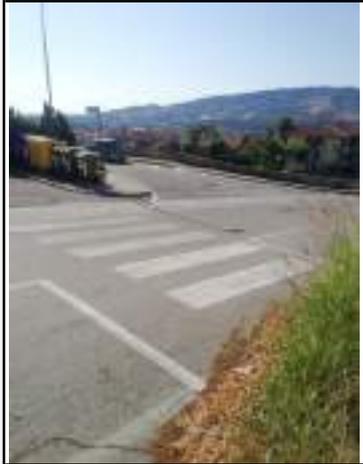
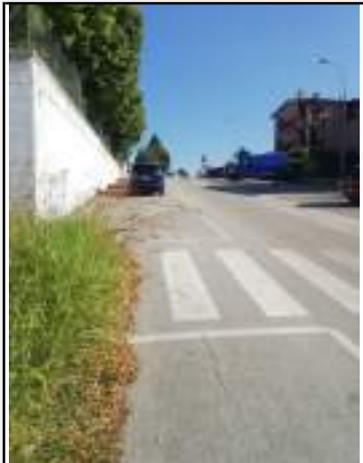
QUADRANTE	QUARTIERE	TIPO
16	Centobuchi	PU
DATA	UBICAZIONE	SCHEDA
06/07/2024	Via Colle Gioioso	346

TIPOLOGIA CRITICITÀ
CR1-01-Assenza/carenza percorso pedonale protetto
CR3-03-Assenza segnalazione podotattile dell'attraversamento
CR1-03-Sconnessioni/buche nella pavimentazione
ANNOTAZIONI CRITICITÀ
Mancanza di segnalazione podotattile "pericolo valicabile" prima dell'attraversamento - ml 3,00 (Ambo i lati). Mancanza di percorso pedonale protetto e presenza di sconnessioni.

VALUTAZIONE COMPLESSIVA	PRIORITÀ
Accessibilità limitata	MEDIA

SOLUZIONI PRESTAZIONALI			COSTO STIMATO
FAM. SOLUZIONE	COD. SOLUZIONE	ABACO	
Straordinaria	FSP 01	A+B+C	463.00 €
Straordinaria	FSP 03	D	570.00 €
Ordinaria	FSP 01		165.00 €
NOTE:			1.198.00 €

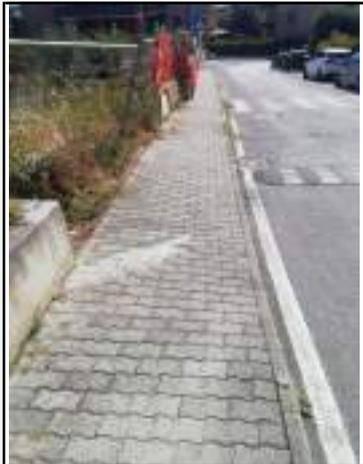
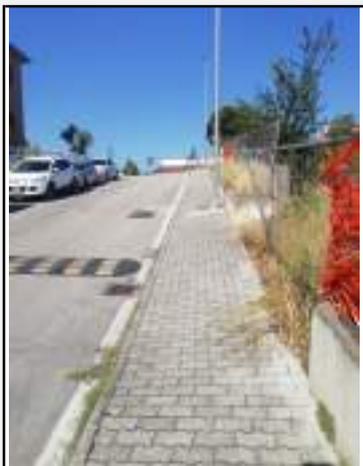
TIPOLOGIA CRITICITÀ
CR2-12-Contropendenza su percorso
CR2-13-Scivolo/percorso con pendenza 5% > 8%
CR8-01-Manutenzione assente/insufficiente
ANNOTAZIONI CRITICITÀ
Percorso con pendenza compresa tra il 5 e l'8%. Si consiglia inserimento di parapetto con corrimano lungo il percorso. Contropendenza

VALUTAZIONE COMPLESSIVA	PRIORITÀ
Accessibilità limitata	BASSA

SOLUZIONI PRESTAZIONALI			COSTO STIMATO
FAM. SOLUZIONE	COD. SOLUZIONE	ABACO	
Straordinaria	FSP 02	D+E	
Straordinaria	FSP 02	M	3.900.00 €
Ordinaria	FSP 08		230.00 €
NOTE:			4.130.00 €

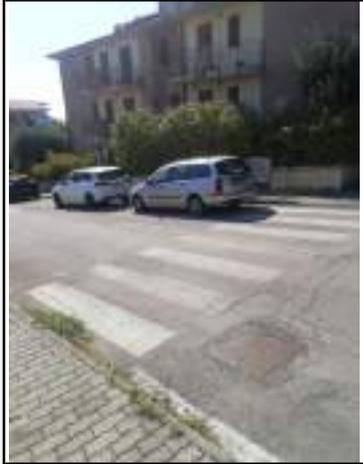
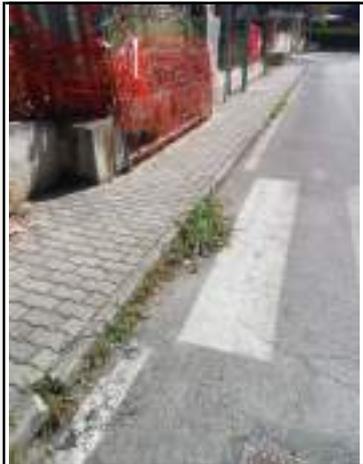
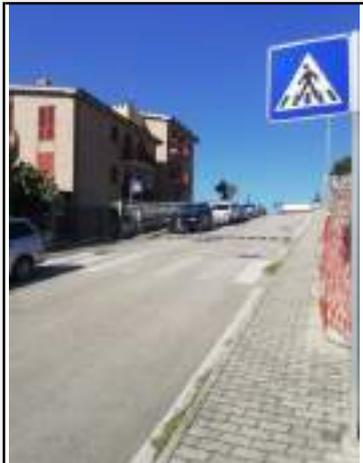
QUADRANTE	QUARTIERE	TIPO
16	Centobuchi	PU
DATA	UBICAZIONE	SCHEDA
06/07/2024	Via San Luigi Gonzaga	348

TIPOLOGIA CRITICITÀ
CR3-03-Assenza segnalazione podotattile dell'attraversamento
CR2-11-Assenza/carenza scivolo di raccordo
CR8-01-Manutenzione assente/insufficiente
ANNOTAZIONI CRITICITÀ
Mancanza di segnalazione podotattile "pericolo valicabile" prima dell'attraversamento - ml 3,00 (Ambo i lati). Mancanza di scivolo di raccordo e manutenzione insufficiente. (Ambo i lati)

VALUTAZIONE COMPLESSIVA	PRIORITÀ
Accessibilità limitata	ALTA

SOLUZIONI PRESTAZIONALI			COSTO STIMATO
FAM. SOLUZIONE	COD. SOLUZIONE	ABACO	
Straordinaria	FSP 03	D	570.00 €
Straordinaria	FSP 02	F+G+H+I	1.440.00 €
Ordinaria	FSP 08		230.00 €
NOTE:			2.240.00 €

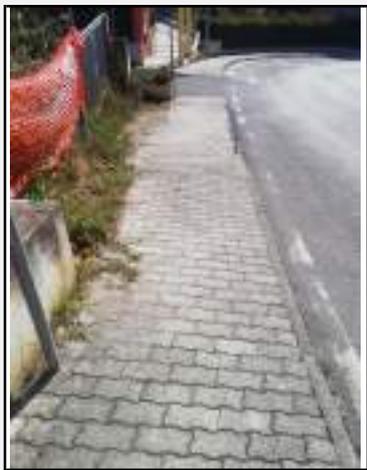
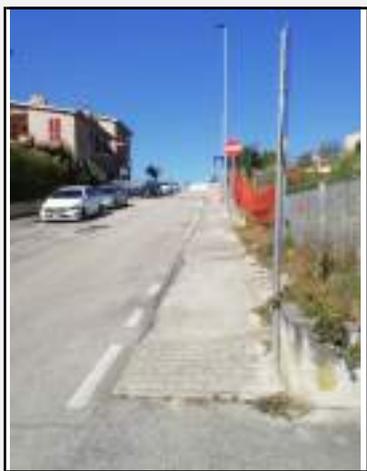
QUADRANTE	QUARTIERE	TIPO
16	Centobuchi	PU
DATA	UBICAZIONE	SCHEDA
06/07/2024	Via San Luigi Gonzaga	349

CR1-03-Sconnessioni/buche nella pavimentazione

VALUTAZIONE COMPLESSIVA	PRIORITÀ
Accessibilità limitata	BASSA

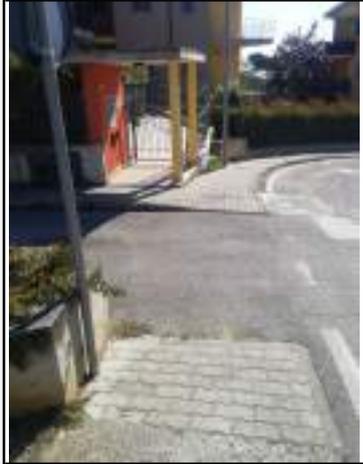
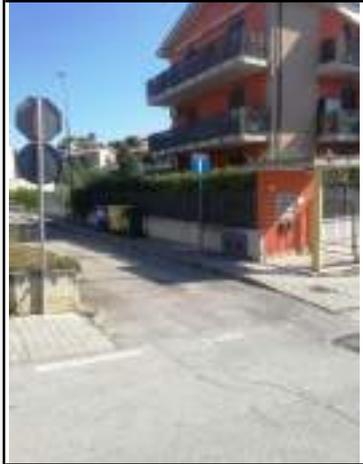
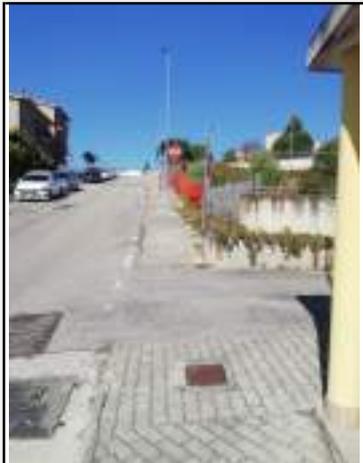
QUADRANTE	QUARTIERE	TIPO
16	Centobuchi	PU
DATA	UBICAZIONE	SCHEDA
06/07/2024	Via San Luigi Gonzaga	350

TIPOLOGIA CRITICITÀ	
CR3-01-Attraversamento pedonale inadeguato/pericoloso	
CR3-03-Assenza segnalazione podotattile dell'attraversamento	
ANNOTAZIONI CRITICITÀ	
Attraversamento pericoloso per mancanza di segnaletica orizzontale. Mancanza di segnalazione podotattile "pericolo valicabile" prima dell'attraversamento - ml 1,50. (Ambo i lati).

VALUTAZIONE COMPLESSIVA	PRIORITÀ
Accessibilità limitata	MEDIA

SOLUZIONI PRESTAZIONALI			COSTO STIMATO
FAM. SOLUZIONE	COD. SOLUZIONE	ABACO	
Straordinaria	FSP 03	A	500.00 €
Straordinaria	FSP 03	D	285.00 €
Ordinaria	FSP 08		115.00 €
NOTE:			900.00 €

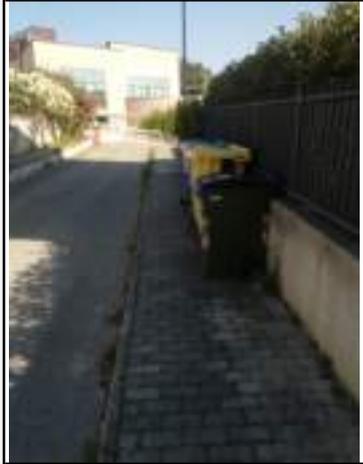
QUADRANTE	QUARTIERE	TIPO
16	Centobuchi	PU
DATA	UBICAZIONE	SCHEDA
06/07/2024	Collegamento Via San Luigi Gonzaga	351

TIPOLOGIA CRITICITÀ	
CR9-01-Ostacolo generico	
CR8-01-Manutenzione assente/insufficiente	
ANNOTAZIONI CRITICITÀ	
Cassonetti lungo il percorso, prevedere il riposizionamento degli stessi per poter garantire un passaggio senza ostacoli sul marciapiede. Da effettuare manutenzione per garantire il passaggio.

VALUTAZIONE COMPLESSIVA	PRIORITÀ
Accessibilità limitata	BASSA

SOLUZIONI PRESTAZIONALI			COSTO STIMATO
FAM. SOLUZIONE	COD. SOLUZIONE	ABACO	
Ordinaria	FSP 09		
Ordinaria	FSP 08		115.00 €

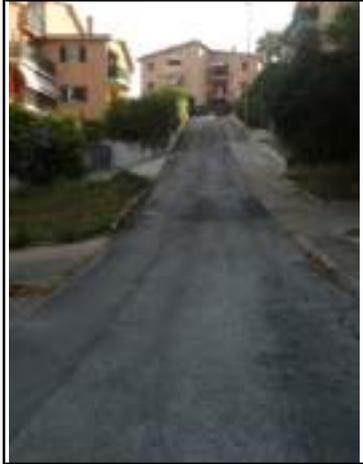
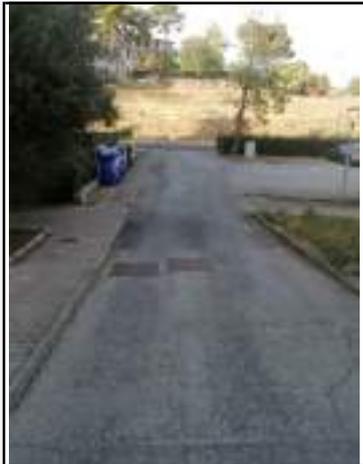
QUADRANTE	QUARTIERE	TIPO
16	Centobuchi	PU
DATA	UBICAZIONE	SCHEDA
07/07/2024	Via San Giacomo	352

TIPOLOGIA CRITICITÀ
CR3-01-Attraversamento pedonale inadeguato/pericoloso
CR3-03-Assenza segnalazione podotattile dell'attraversamento
CR9-01-Ostacolo generico
ANNOTAZIONI CRITICITÀ
Attraversamento pedonale totalmente assente. Per una corretta realizzazione sarebbero necessarie le strisce pedonali, scivoli di raccordo eseguiti secondo le indicazioni e segnalazione podotattile "pericolo valicabile". Si fornisce una computazione a corpo da verificare con progettazione specifica. Cassonetti lungo il percorso, prevedere il riposizionamento degli stessi per poter garantire un passaggio senza ostacoli sul marciapiede

VALUTAZIONE COMPLESSIVA	PRIORITÀ
Accessibilità limitata	ALTA

SOLUZIONI PRESTAZIONALI			COSTO STIMATO
FAM. SOLUZIONE	COD. SOLUZIONE	ABACO	
Straordinaria	FSP 03	A+B+C+D	3.500.00 €
Straordinaria	FSP 03	A+B+C+D	
Ordinaria	FSP 09

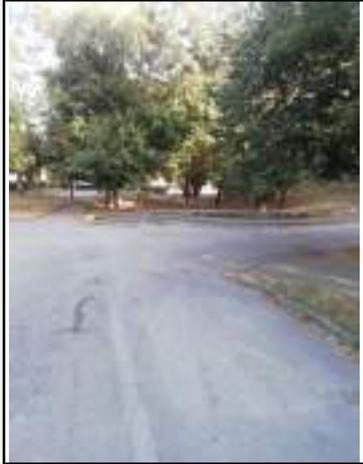
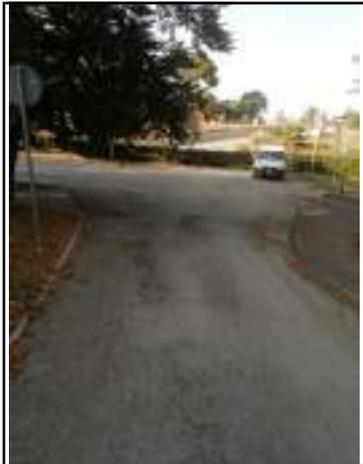
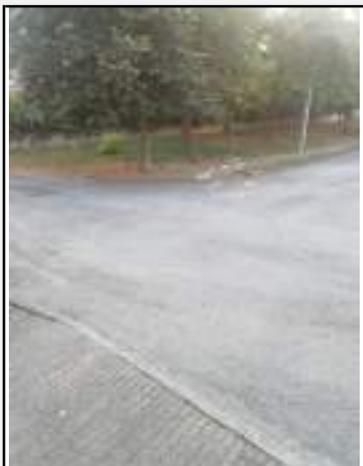
QUADRANTE	QUARTIERE	TIPO
16	Centobuchi	PU
DATA	UBICAZIONE	SCHEDA
07/07/2024	Via San Giacomo	353

TIPOLOGIA CRITICITÀ	
CR1-01-Assenza/carenza percorso pedonale protetto	
CR1-03-Sconnessioni/buche nella pavimentazione	
CR5-03-Assenza guide artificiali/segnaletica podotattile percorso/servizio/dislivello	
CR3-01-Attraversamento pedonale inadeguato/pericoloso	
ANNOTAZIONI CRITICITÀ Attraversamento pedonale totalmente assente. Per una corretta realizzazione sarebbero necessarie le strisce pedonali, scivoli di raccordo eseguiti secondo le indicazioni e segnalazione podotattile "pericolo valicabile". Si fornisce una computazione a corpo da verificare con progettazione specifica. Si consiglia di realizzare un piccolo tratto di percorso pedonale protetto completo di guide podotattili per poter effettuare l'attraversamento in maniera più possibile ortogonale alla strada. Sconnessioni da ripristinare

VALUTAZIONE COMPLESSIVA	PRIORITÀ
Accessibilità limitata	ALTA

SOLUZIONI PRESTAZIONALI			COSTO STIMATO
FAM. SOLUZIONE	COD. SOLUZIONE	ABACO	
Straordinaria	FSP 01	A+B+C+D	459.00 €
Ordinaria	FSP 01		165.00 €
Straordinaria	FSP 05	C	570.00 €
Straordinaria	FSP 03	A+B+C+D	3.500.00 €
NOTE:			4.694.00 €

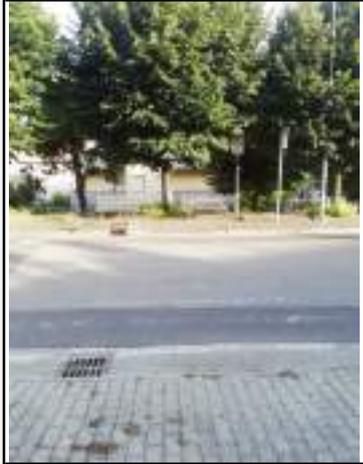
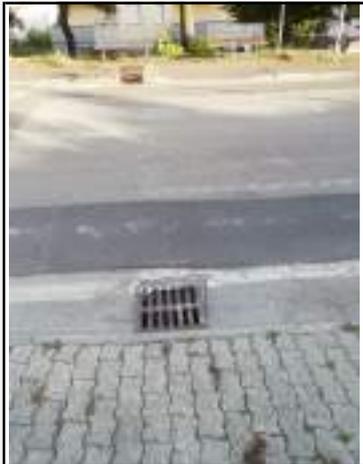
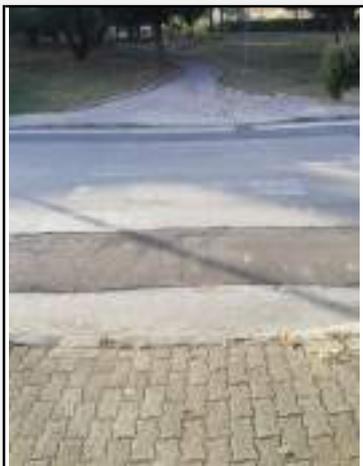
QUADRANTE	QUARTIERE	TIPO
16	Centobuchi	PU
DATA	UBICAZIONE	SCHEDA
07/07/2024	Via San Francesco d'Assisi	354

TIPOLOGIA CRITICITÀ
CR3-03-Assenza segnalazione podotattile dell'attraversamento
CR2-12-Contropendenza su percorso
CR1-06-Caditoia/grata inadeguata
CR3-02-Assenza/carenza segnaletica verticale dell'attraversamento
ANNOTAZIONI CRITICITÀ
Mancanza di segnalazione podotattile "pericolo valicabile" prima dell'attraversamento pedonale ambo i lati - ml 6,00. L'attraversamento risulta inadeguato perché lo scivolo di raccordo crea contropendenze sul marciapiede e da un lato crea una soglia > 2 cm, da rifare secondo indicazioni. Da riposizionare caditoia inadeguata. Manca un cartello di attraversamento

VALUTAZIONE COMPLESSIVA	PRIORITÀ
Accessibilità limitata	ALTA

SOLUZIONI PRESTAZIONALI			COSTO STIMATO
FAM. SOLUZIONE	COD. SOLUZIONE	ABACO	
Straordinaria	FSP 03	A+B+C+D	570.00 €
Straordinaria	FSP 02	F+G+H+I	2.700.00 €
Ordinaria	FSP 01	I	107.00 €
Ordinaria	FSP 03	A	115.00 €
NOTE:			3.492.00 €

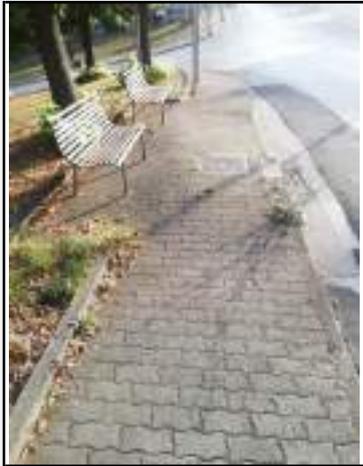
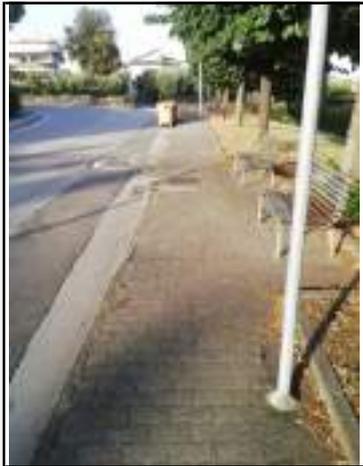
QUADRANTE	QUARTIERE	TIPO
16	Centobuchi	PU
DATA	UBICAZIONE	SCHEDA
07/07/2024	Via San Francesco d'Assisi	355

TIPOLOGIA CRITICITÀ
CR8-01-Manutenzione assente/insufficiente
CR1-03-Sconnessioni/buche nella pavimentazione
CR9-01-Ostacolo generico
ANNOTAZIONI CRITICITÀ
Da sistemare sconnesioni lungo il percorso. Si consiglia la rimozione della panchina frontale rispetto all'attraversamento

VALUTAZIONE COMPLESSIVA	PRIORITÀ
Accessibilità limitata	MEDIA

SOLUZIONI PRESTAZIONALI			COSTO STIMATO
FAM. SOLUZIONE	COD. SOLUZIONE	ABACO	
Ordinaria	FSP 08		115.00 €
Ordinaria	FSP 01		165.00 €
Ordinaria	FSP 09		115.00 €
NOTE:			395.00 €

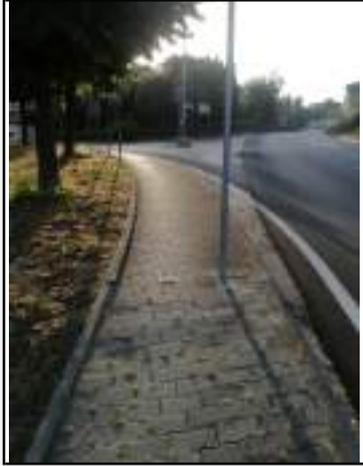
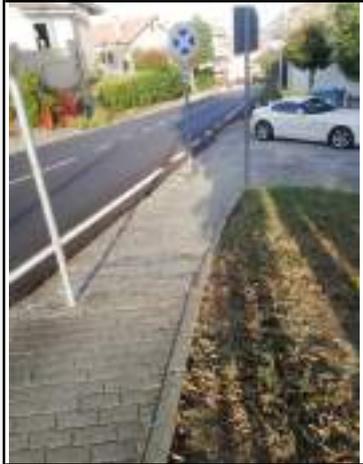
QUADRANTE	QUARTIERE	TIPO
16	Centobuchi	PU
DATA	UBICAZIONE	SCHEDA
07/07/2024	Via San Giacomo	356

TIPOLOGIA CRITICITÀ
CR1-03-Sconnessioni/buche nella pavimentazione
CR2-14-Scivolo/percorso con pendenza > 8%
CR9-01-Ostacolo generico
ANNOTAZIONI CRITICITÀ
Da ripristinare il marciapiede nei punti di sconnesione. Si consiglia di spostare i cartelli stradali in posizione meno ingombrante rispetto al percorso.

VALUTAZIONE COMPLESSIVA	PRIORITÀ
Accessibilità limitata	MEDIA

SOLUZIONI PRESTAZIONALI			COSTO STIMATO
FAM. SOLUZIONE	COD. SOLUZIONE	ABACO	
Ordinaria	FSP 01		165.00 €
Ordinaria	FSP 02		
Ordinaria	FSP 09		230.00 €
NOTE:			395.00 €

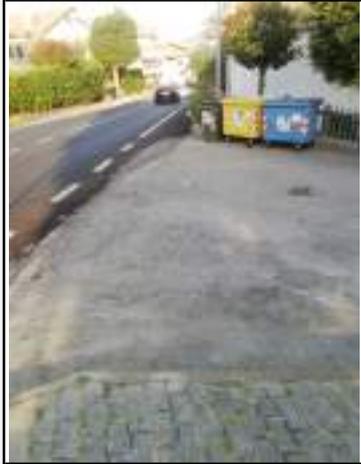
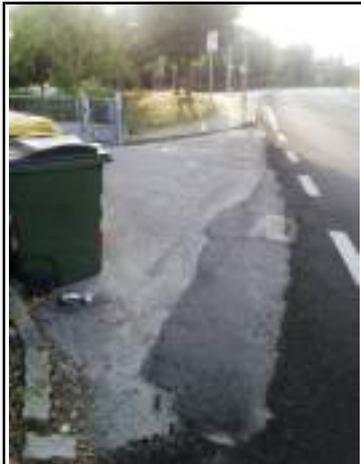
QUADRANTE	QUARTIERE	TIPO
16	Centobuchi	PU
DATA	UBICAZIONE	SCHEDA
07/07/2024	Via San Giacomo	357

TIPOLOGIA CRITICITÀ
CR5-03-Assenza guide artificiali/segnalatica podotattile percorso/servizio/dislivello
CR1-01-Assenza/carenza percorso pedonale protetto
CR2-11-Assenza/carenza scivolo di raccordo
CR1-03-Sconnessioni/buche nella pavimentazione
ANNOTAZIONI CRITICITÀ
Mancanza di segnalazione podotattile "pericolo valicabile" prima dell'attraversamento pedonale ambo i lati - ml 3,00. Manca il percorso pedonale protetto, si consiglia di realizzare un percorso pedonale protetto unico almeno fino alla fermata bus di fronte alla chiesa Regina Pacis. Da valutare con progetto approfondito. Il percorso pedonale protetto delle successive schede 358, 359, 360, 361 è computato qui (considerando 120 metri lineari*1,5 m). Da realizzare scivolo di raccordo con il piano stradale. Sconnessioni sul manto stradale.

VALUTAZIONE COMPLESSIVA	PRIORITÀ
Accessibilità limitata	ALTA

SOLUZIONI PRESTAZIONALI			COSTO STIMATO
FAM. SOLUZIONE	COD. SOLUZIONE	ABACO	
Straordinaria	FSP 05	C	285.00 €
Straordinaria	FSP 01	A+B+C+D	630.00 €
Straordinario	FSP 02	F+G+H+I	810.00 €
Ordinaria	FSP 01		165.00 €
NOTE: Da approfondire con progetto specifico			1.890.00 €
