**COMUNE DI MONTEPRANDONE
PROVINCIA DI ASCOLI PICENO**

DGR N. 320/2023 DDS N. 61/CDI/ 2023. FINANZIAMENTO STATALE DI CUI AL DPCM 10 OTTOBRE 2022 FINALIZZATO AD INCENTIVARE LA PROGETTAZIONE DEI PIANI PER L'ELIMINAZIONE DELLE BARRIERE ARCHITETTONICHE (P.E.B.A.) (CIG) B0D4F369CF

A3a

**SCHEDE CRITICITA'
RILIEVO PUNTUALE (PU)**

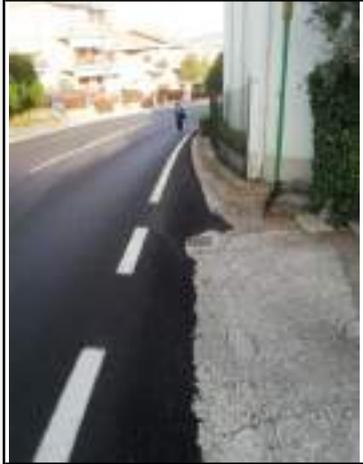
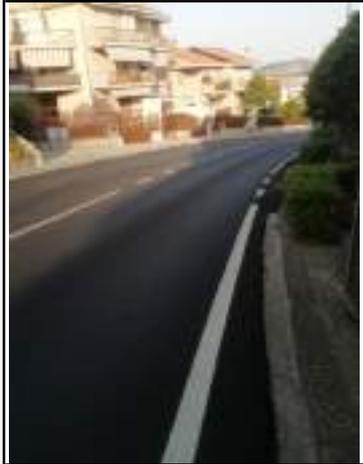
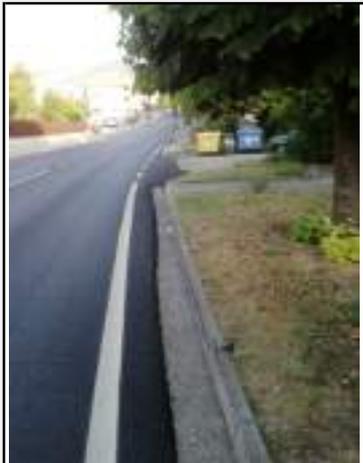
QUADRANTE	QUARTIERE	TIPO
16	Centobuchi	PU
DATA	UBICAZIONE	SCHEDA
07/07/2024	Via San Giacomo	358

TIPOLOGIA CRITICITÀ
CR1-01-Assenza/carenza percorso pedonale protetto
CR1-03-Sconnessioni/buche nella pavimentazione
ANNOTAZIONI CRITICITÀ
Per percorso pedonale protetto vedi scheda 357. Manto stradale da ripristinare

VALUTAZIONE COMPLESSIVA	PRIORITÀ
Accessibilità limitata	MEDIA

SOLUZIONI PRESTAZIONALI			COSTO STIMATO
FAM. SOLUZIONE	COD. SOLUZIONE	ABACO	
Straordinaria	FSP 01	A+B+C+D	
Ordinaria	FSP 01		165.00 €

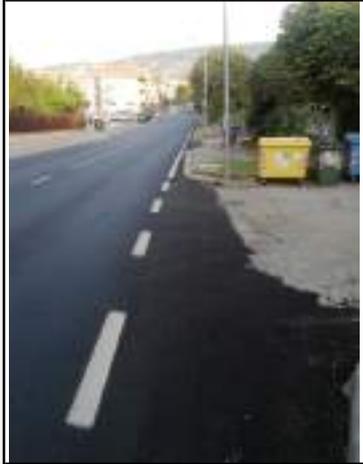
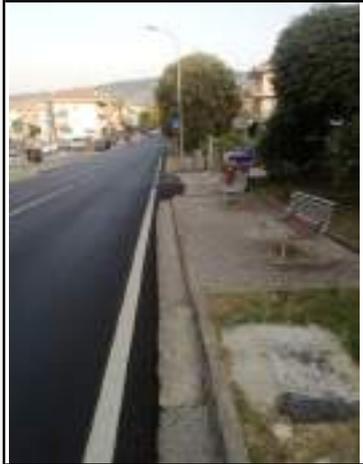
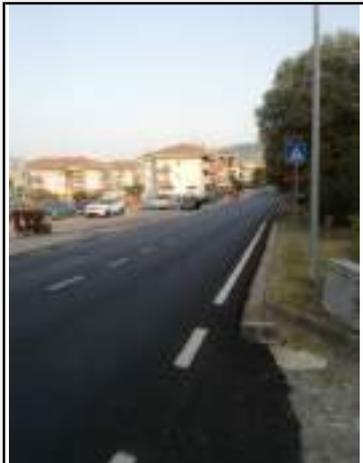
QUADRANTE	QUARTIERE	TIPO
16	Centobuchi	PU
DATA	UBICAZIONE	SCHEDA
07/07/2024	Via San Giacomo	359

TIPOLOGIA CRITICITÀ	
CR5-03-Assenza guide artificiali/segnalatica podotattile percorso/servizio/dislivello	
CR1-01-Assenza/carenza percorso pedonale protetto	
CR1-03-Sconnessioni/buche nella pavimentazione	
CR2-11-Assenza/carenza scivolo di raccordo	
ANNOTAZIONI CRITICITÀ	
Mancanza di segnalazione podotattile "pericolo valicabile" prima dell'attraversamento pedonale ambo i lati - ml 3,00. Manca segnalazione "servizio" per panchina ml 5,00. Per percorso pedonale protetto vedi scheda 357. Manto stradale da ripristinare. Manca scivolo di raccordo con marciapiede esistente per poter fruire delle panchine (quest'ultimo computato in scheda 362)

VALUTAZIONE COMPLESSIVA	PRIORITÀ
Accessibilità limitata	ALTA

SOLUZIONI PRESTAZIONALI			COSTO STIMATO
FAM. SOLUZIONE	COD. SOLUZIONE	ABACO	
Straordinaria	FSP 05	C	760.00 €
Straordinaria	FSP 01	A+B+C+D	
Ordinaria	FSP 01		165.00 €
Straordinario	FSP 02	F+G+H+I	
NOTE: Da approfondire con progetto specifico			925.00 €

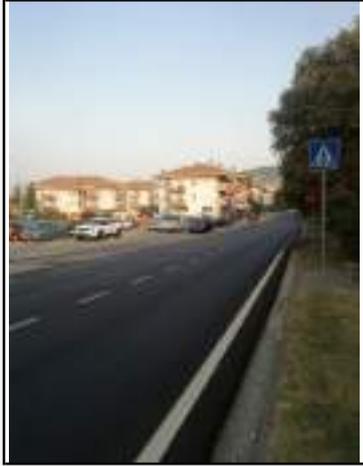
QUADRANTE	QUARTIERE	TIPO
16	Centobuchi	PU
DATA	UBICAZIONE	SCHEDA
07/07/2024	Via San Giacomo	360

TIPOLOGIA CRITICITÀ
CR1-01-Assenza/carenza percorso pedonale protetto
CR3-01-Attraversamento pedonale inadeguato/pericoloso
CR2-13-Scivolo/percorso con pendenza 5% > 8%
ANNOTAZIONI CRITICITÀ
Per percorso pedonale protetto vedi scheda 357. L'attraversamento risulta inadeguato per assenza di segnaletica orizzontale, mancanza di un cartello di segnalazione verticale e mancanza segnalazione podotattile "pericolo valicabile" da entrambi i lati (ml 6,00 tot). Si fornisce una computazione a corpo oggetto di verifica con progettazione specifica.

VALUTAZIONE COMPLESSIVA	PRIORITÀ
Accessibilità limitata	ALTA

SOLUZIONI PRESTAZIONALI			COSTO STIMATO
FAM. SOLUZIONE	COD. SOLUZIONE	ABACO	
Straordinaria	FSP 01	A+B+C+D	
Straordinaria	FSP 03	A+B+C+D	915.00 €
Ordinaria	FSP 01

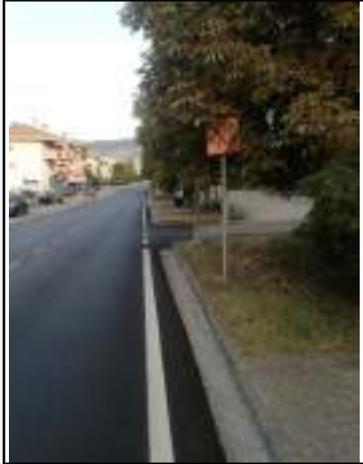
QUADRANTE	QUARTIERE	TIPO
16	Centobuchi	PU
DATA	UBICAZIONE	SCHEDA
07/07/2024	Via San Giacomo	361

TIPOLOGIA CRITICITÀ
CR6-04-Fermata BUS inadeguata
CR5-03-Assenza guide artificiali/segnaletica podotattile percorso/servizio/dislivello
CR5-04-Assenza planimetrie di orientamento visuotattili
ANNOTAZIONI CRITICITÀ
Manca la pensilina con una panchina accessibile annessa, manca il podotattile con l'indicazione "servizio" e manca una mappa di orientamento visuotattile.

VALUTAZIONE COMPLESSIVA	PRIORITÀ
Accessibilità limitata	MEDIA

SOLUZIONI PRESTAZIONALI			COSTO STIMATO
FAM. SOLUZIONE	COD. SOLUZIONE	ABACO	
Straordinaria	FSP 06		4.000.00 €
Straordinaria	FSP 05	C	285.00 €
Straordinaria	FSP 05		350.00 €
NOTE:			4.635.00 €

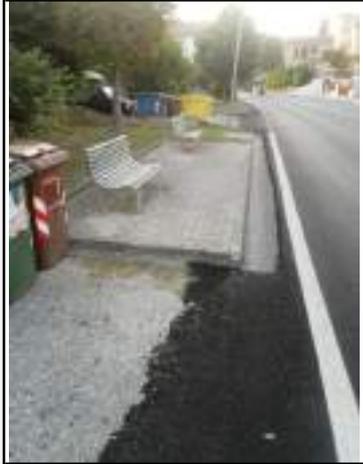
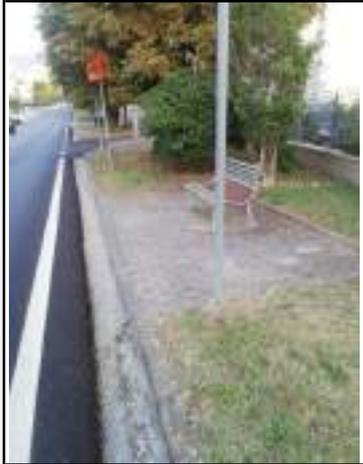
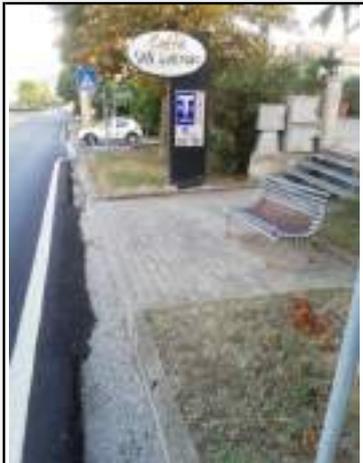
QUADRANTE	QUARTIERE	TIPO
16	Centobuchi	PU
DATA	UBICAZIONE	SCHEDA
07/07/2024	Via San Giacomo	362

TIPOLOGIA CRITICITÀ	
CR2-11-Assenza/carenza scivolo di raccordo	
CR1-01-Assenza/carenza percorso pedonale protetto	
CR6-05-Arredo urbano generico inadeguato/ammalorato/assente	
CR5-03-Assenza guide artificiali/segnaletica podotattile percorso/servizio/dislivello	
ANNOTAZIONI CRITICITÀ	
Per percorso pedonale protetto vedi scheda 357. Panchine ammalorate, da sostituire. Il gradino andrebbe sostituito con una rampa di raccordo.

VALUTAZIONE COMPLESSIVA	PRIORITÀ
Accessibilità limitata	MEDIA

SOLUZIONI PRESTAZIONALI			COSTO STIMATO
FAM. SOLUZIONE	COD. SOLUZIONE	ABACO	
Straordinario	FSP 02	F+G+H+I	4.860.00 €
Straordinaria	FSP 01	A+B+C+D	
Straordinaria	FSP 06	A	2.000.00 €
Straordinaria	FSP 05	C	1.140.00 €
NOTE: Da approfondire con progetto specifico			8.000.00 €

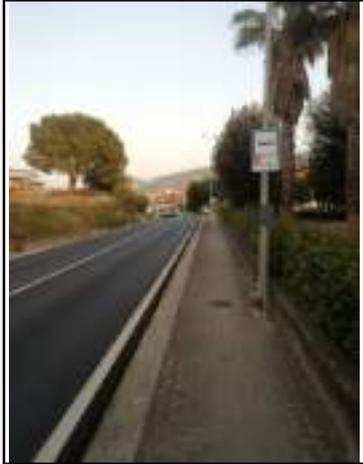
QUADRANTE	QUARTIERE	TIPO
16	Centobuchi	PU
DATA	UBICAZIONE	SCHEDA
07/07/2024	Via San Giacomo	363

TIPOLOGIA CRITICITÀ
CR6-04-Fermata BUS inadeguata
CR5-03-Assenza guide artificiali/segnaletica podotattile percorso/servizio/dislivello
CR5-04-Assenza planimetrie di orientamento visuotattili
ANNOTAZIONI CRITICITÀ
Manca la pensilina con una panchina accessibile annessa, manca il podotattile con l'indicazione "servizio" e manca una mappa di orientamento visuotattile.

VALUTAZIONE COMPLESSIVA	PRIORITÀ
Accessibilità limitata	MEDIA

SOLUZIONI PRESTAZIONALI			COSTO STIMATO
FAM. SOLUZIONE	COD. SOLUZIONE	ABACO	
Straordinaria	FSP 06		4.000.00 €
Straordinaria	FSP 05	C	285.00 €
Straordinaria	FSP 05		350.00 €

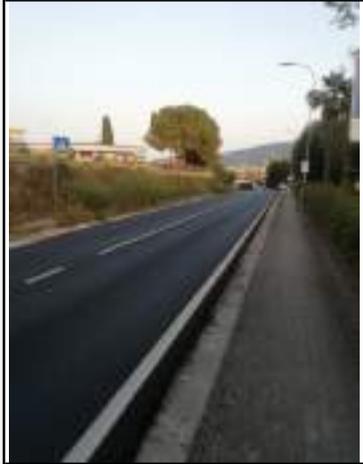
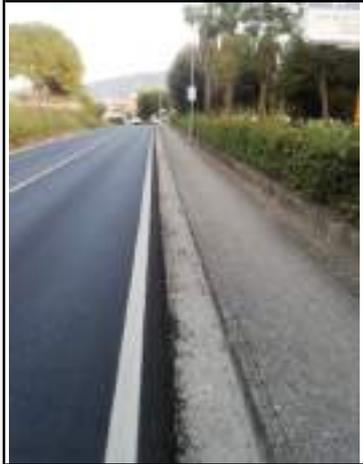
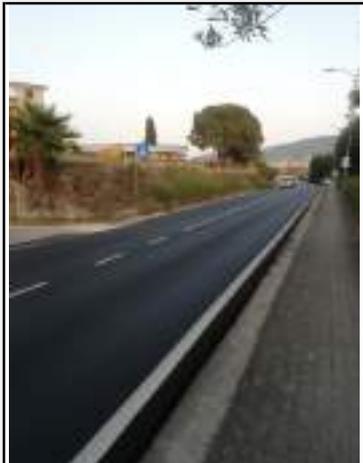
QUADRANTE	QUARTIERE	TIPO
16	Centobuchi	PU
DATA	UBICAZIONE	SCHEDA
07/07/2024	Via San Giacomo	364

TIPOLOGIA CRITICITÀ
CR3-01-Attraversamento pedonale inadeguato/pericoloso
CR1-01-Assenza/carenza percorso pedonale protetto
CR1-02-Percorso pedonale sottodimensionato
ANNOTAZIONI CRITICITÀ
L'attraversamento risulta inadeguato per assenza di segnaletica orizzontale, mancanza di un cartello di segnalazione verticale, mancanza segnalazione podotattile "pericolo valicabile" da entrambi i lati (ml 6,00 tot) e mancanza di rampa sul marciapiede esistente. Si fornisce una computazione a corpo oggetto da verificare. Manca un percorso pedonale protetto di raccordo al marciapiede esistente dall'altro lato, che risulta comunque sottodimensionato. Si consiglia di demolirlo e allargarlo con opportuna rampa di raccordo sull'attraversamento.

VALUTAZIONE COMPLESSIVA	PRIORITÀ
Accessibilità limitata	ALTA

SOLUZIONI PRESTAZIONALI			COSTO STIMATO
FAM. SOLUZIONE	COD. SOLUZIONE	ABACO	
Straordinaria	FSP 03	A+B+C+D	2.265.00 €
Straordinaria	FSP 01	A+B+C+D	4.050.00 €
Straordinaria	FSP 01	A+B+C+D	
			6.315.00 €

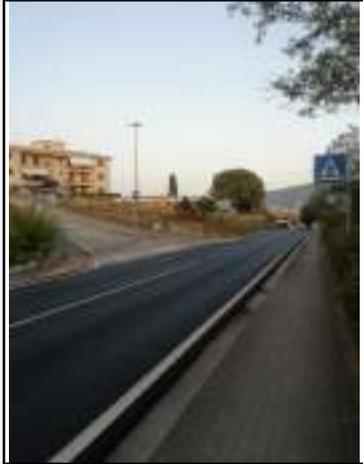
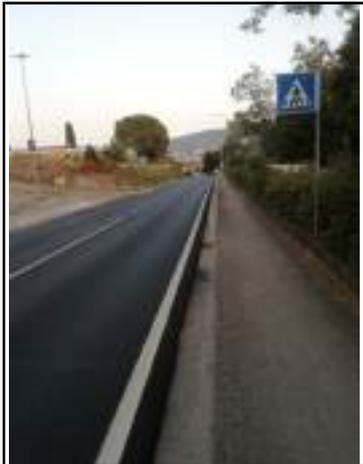
QUADRANTE	QUARTIERE	TIPO
16	Centobuchi	PU
DATA	UBICAZIONE	SCHEDA
07/07/2024	Via San Giacomo	365

TIPOLOGIA CRITICITÀ
CR3-03-Assenza segnalazione podotattile dell'attraversamento
CR1-01-Assenza/carenza percorso pedonale protetto
CR1-02-Percorso pedonale sottodimensionato
ANNOTAZIONI CRITICITÀ
L'attraversamento risulta inadeguato per assenza di segnaletica orizzontale, mancanza di un cartello di segnalazione verticale, mancanza segnalazione podotattile "pericolo valicabile" da entrambi i lati (ml 6,00 tot) e mancanza di rampa sul marciapiede esistente. Si fornisce una computazione a corpo oggetto da verificare. Manca un percorso pedonale protetto di raccordo al marciapiede esistente dall'altro lato, che risulta comunque sottodimensionato. Si consiglia di demolirlo e allargarlo con opportuna rampa di raccordo sull'attraversamento.

VALUTAZIONE COMPLESSIVA	PRIORITÀ
Accessibilità limitata	ALTA

SOLUZIONI PRESTAZIONALI			COSTO STIMATO
FAM. SOLUZIONE	COD. SOLUZIONE	ABACO	
Straordinaria	FSP 03	A+B+C+D	2.265.00 €
Straordinaria	FSP 01	A+B+C+D	4.050.00 €
Straordinaria	FSP 01	A+B+C+D	
NOTE:			6.315.00 €

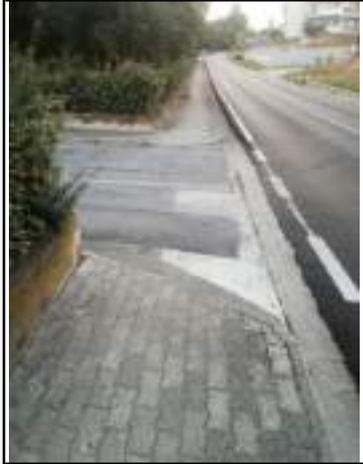
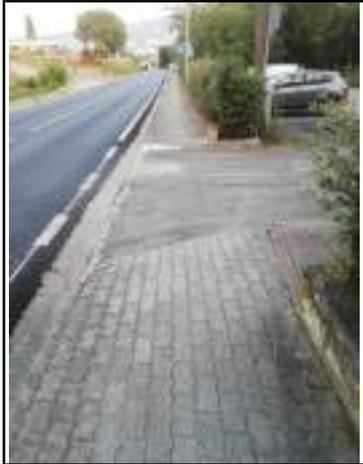
QUADRANTE	QUARTIERE	TIPO
16	Centobuchi	PU
DATA	UBICAZIONE	SCHEDA
07/07/2024	Via San Giacomo	366

TIPOLOGIA CRITICITÀ
CR3-03-Assenza segnalazione podotattile dell'attraversamento
CR2-13-Scivolo/percorso con pendenza 5% > 8%
ANNOTAZIONI CRITICITÀ
Mancanza di segnalazione podotattile "pericolo valicabile" prima dell'attraversamento ambo i lati - ml 3,00. Da sistemare scivoli di raccordo con pendenze adeguate.

VALUTAZIONE COMPLESSIVA	PRIORITÀ
Accessibilità limitata	ALTA

SOLUZIONI PRESTAZIONALI			COSTO STIMATO
FAM. SOLUZIONE	COD. SOLUZIONE	ABACO	
Straordinaria	FSP 03	A+B+C+D	285.00 €
Straordinario	FSP 02	F+G+H+I	1.080.00 €
NOTE:			1.365.00 €

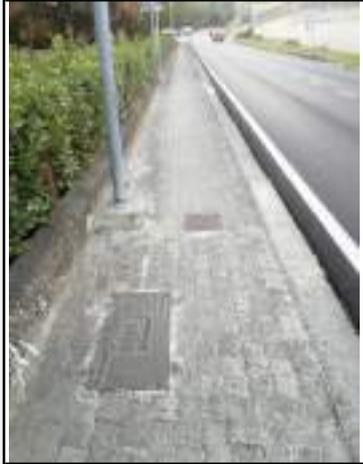
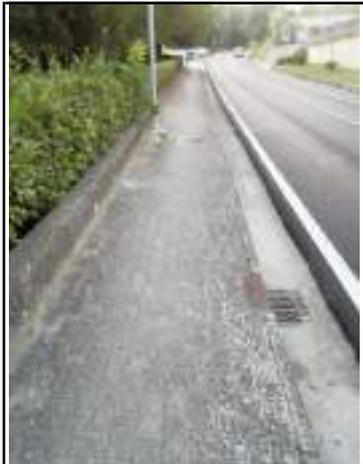
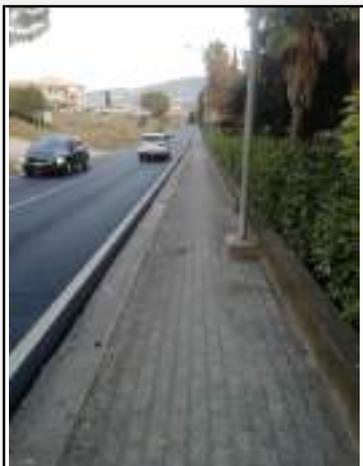
QUADRANTE	QUARTIERE	TIPO
16	Centobuchi	PU
DATA	UBICAZIONE	SCHEDA
07/07/2024	Via San Giacomo	367

TIPOLOGIA CRITICITÀ
CR2-13-Scivolo/percorso con pendenza 5% > 8%
CR1-03-Sconnessioni/buche nella pavimentazione
ANNOTAZIONI CRITICITÀ
Pavimentazione da ripristinare

VALUTAZIONE COMPLESSIVA	PRIORITÀ
Accessibilità limitata	MEDIA

SOLUZIONI PRESTAZIONALI			COSTO STIMATO
FAM. SOLUZIONE	COD. SOLUZIONE	ABACO	
Ordinaria	FSP 01		165.00 €

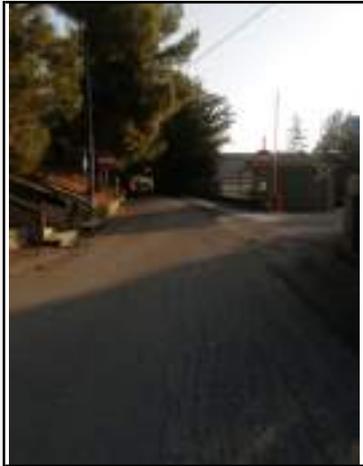
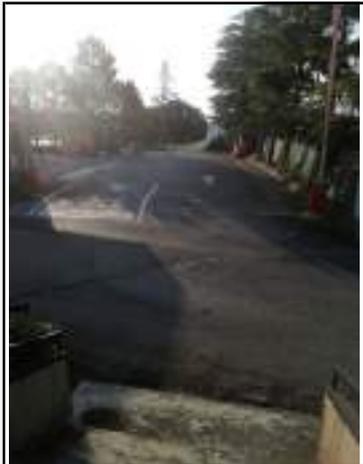
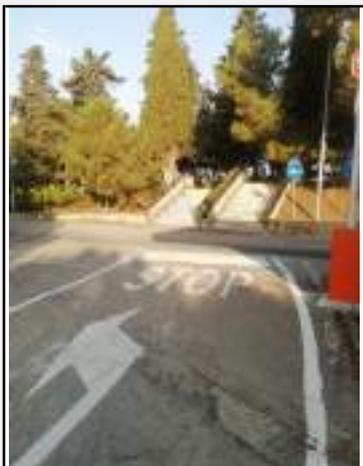
QUADRANTE	QUARTIERE	TIPO
10	Cimitero/S. Giacomo	PU
DATA	UBICAZIONE	SCHEDA
08/07/2024	Strada Provinciale 54	368

TIPOLOGIA CRITICITÀ
CR1-01-Assenza/carenza percorso pedonale protetto
CR3-01-Attraversamento pedonale inadeguato/pericoloso
CR1-03-Sconnessioni/buche nella pavimentazione
ANNOTAZIONI CRITICITÀ
Tutta la zona di collegamento tra i parcheggi, le fermate bus e le zone di ingresso al Convento Santuario di San Giacomo della Marca e al Museo Sistino è carente dal punto di vista dei percorsi pedonali protetti. Tutta la zona necessiterebbe di un progetto generale, che risponderebbe in modo più efficace rispetto a una risoluzione punto per punto. Inoltre il manto stradale attuale presenta sconnessioni in più punti, che almeno nei tratti riservati a futura percorrenza pedonale andrebbero ripristinate. Le schede relative all'area sono 368, 369, 370, 371, 372.

VALUTAZIONE COMPLESSIVA	PRIORITÀ
Accessibilità limitata	ALTA

NOTE: Da approfondire con progetto specifico - €

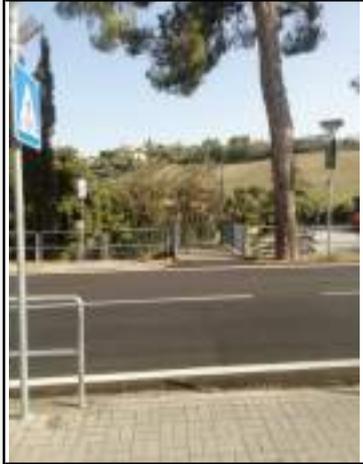
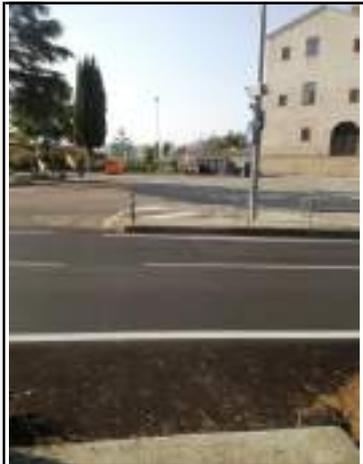
QUADRANTE	QUARTIERE	TIPO
10	Cimitero/S. Giacomo	PU
DATA	UBICAZIONE	SCHEDA
08/07/2024	Strada Provinciale 55	369

TIPOLOGIA CRITICITÀ
CR1-01-Assenza/carenza percorso pedonale protetto
CR2-11-Assenza/carenza scivolo di raccordo
CR3-03-Assenza segnalazione podotattile dell'attraversamento
CR2-01-Soglia>2cm
ANNOTAZIONI CRITICITÀ
Tutta la zona di collegamento tra i parcheggi, le fermate bus e le zone di ingresso al Convento Santuario di San Giacomo della Marca e al Museo Sistino è carente dal punto di vista dei percorsi pedonali protetti. Tutta la zona necessiterebbe di un progetto generale, che risponderebbe in modo più efficace rispetto a una risoluzione punto per punto. Inoltre il manto stradale attuale presenta sconnessioni in più punti, che almeno nei tratti riservati a futura percorrenza pedonale andrebbero ripristinate. Le schede relative all'area sono 368, 369, 370, 371, 372.

VALUTAZIONE COMPLESSIVA	PRIORITÀ
Accessibilità limitata	ALTA

NOTE: Da approfondire con progetto specifico - €

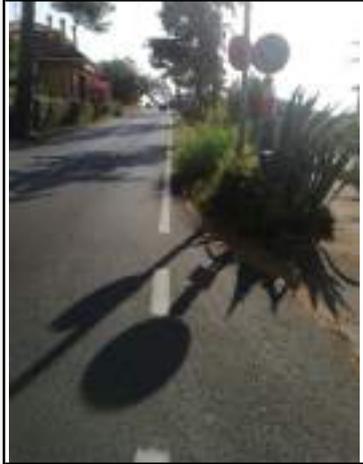
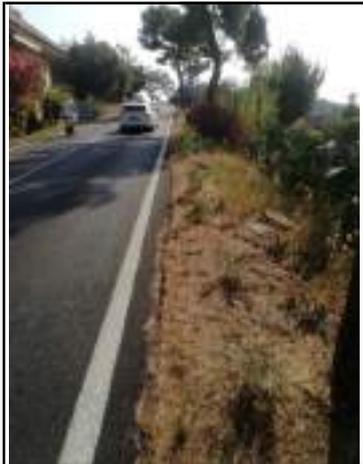
QUADRANTE	QUARTIERE	TIPO
10	Cimitero/S. Giacomo	PU
DATA	UBICAZIONE	SCHEDA
08/07/2024	Via San Giacomo	370

TIPOLOGIA CRITICITÀ	
CR1-01-Assenza/carenza percorso pedonale protetto	
CR2-10-Assenza/inadeguato parapetto su dislivello/percorso	
ANNOTAZIONI CRITICITÀ	
Tutta la zona di collegamento tra i parcheggi, le fermate bus e le zone di ingresso al Convento Santuario di San Giacomo della Marca e al Museo Sistino è carente dal punto di vista dei percorsi pedonali protetti. Tutta la zona necessiterebbe di un progetto generale, che risponderebbe in modo più efficace rispetto a una risoluzione punto per punto. Inoltre il manto stradale attuale presenta sconnessioni in più punti, che almeno nei tratti riservati a futura percorrenza pedonale andrebbero ripristinate. Le schede relative all'area sono 368, 369, 370, 371, 372.

VALUTAZIONE COMPLESSIVA	PRIORITÀ
Accessibilità limitata	ALTA

NOTE: Da approfondire con progetto specifico

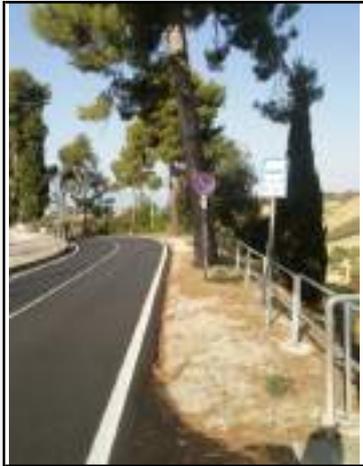
QUADRANTE	QUARTIERE	TIPO
10	Cimitero/S. Giacomo	PU
DATA	UBICAZIONE	SCHEDA
08/07/2024	Via San Giacomo	372

TIPOLOGIA CRITICITÀ	
CR6-04-Fermata BUS inadeguata	
ANNOTAZIONI CRITICITÀ	
Tutta la zona di collegamento tra i parcheggi, le fermate bus e le zone di ingresso al Convento Santuario di San Giacomo della Marca e al Museo Sistino è carente dal punto di vista dei percorsi pedonali protetti. Tutta la zona necessiterebbe di un progetto generale, che risponderebbe in modo più efficace rispetto a una risoluzione punto per punto. Inoltre il manto stradale attuale presenta sconnessioni in più punti, che almeno nei tratti riservati a futura percorrenza pedonale andrebbero ripristinate. Le schede relative all'area sono 368, 369, 370, 371, 372.

VALUTAZIONE COMPLESSIVA	PRIORITÀ
Accessibilità limitata	ALTA

NOTE: Da approfondire con progetto specifico - €

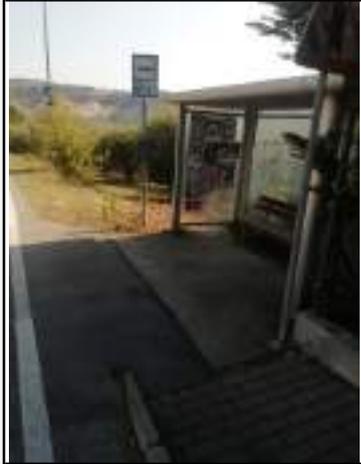
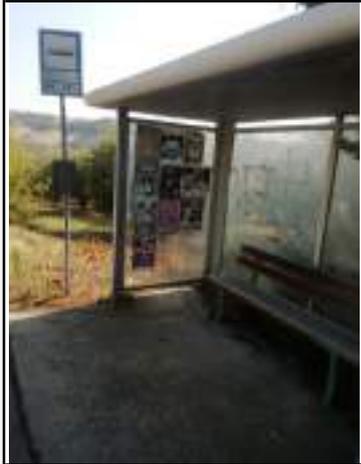
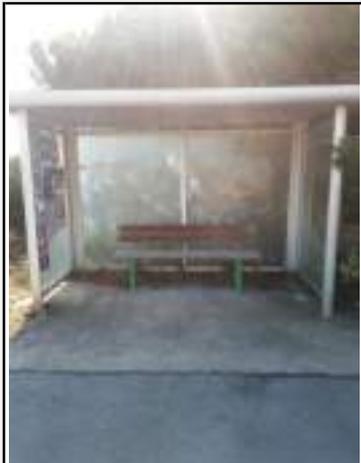
QUADRANTE	QUARTIERE	TIPO
8	Monteprandone	PU
DATA	UBICAZIONE	SCHEDA
08/07/2024	Contrada Bora Ragnola	373

TIPOLOGIA CRITICITÀ
CR6-04-Fermata BUS inadeguata
CR5-01-Assenza/carenza segnaletica di orientamento
CR6-05-Arredo urbano generico inadeguato/ammalorato/assente
CR5-03-Assenza guide artificiali/segnaletica podotattile percorso/servizio/dislivello
ANNOTAZIONI CRITICITÀ
Manca segnaletica di orientamento. La panchina non risulta accessibile per cui è da adeguare. Mancano guide podotattili di indicazione del servizio bus.

VALUTAZIONE COMPLESSIVA	PRIORITÀ
Accessibilità limitata	MEDIA

SOLUZIONI PRESTAZIONALI			COSTO STIMATO
FAM. SOLUZIONE	COD. SOLUZIONE	ABACO	
Straordinaria	FSP 05		350.00 €
Straordinaria	FSP 06		1.500.00 €
Straordinaria	FSP 05	C	475.00 €
NOTE:			2.325.00 €

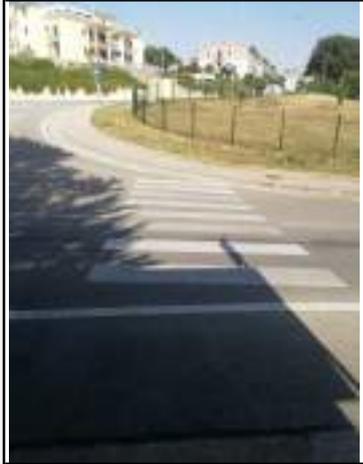
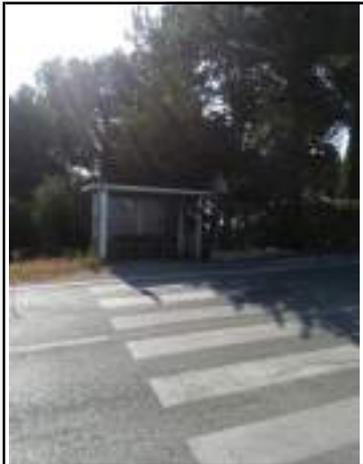
QUADRANTE	QUARTIERE	TIPO
8	Monteprandone	PU
DATA	UBICAZIONE	SCHEDA
08/07/2024	Contrada Bora Ragnola	374

TIPOLOGIA CRITICITÀ
CR3-03-Assenza segnalazione podotattile dell'attraversamento
CR3-02-Assenza/carenza segnaletica verticale dell'attraversamento
CR5-03-Assenza guide artificiali/segnaletica podotattile percorso/servizio/dislivello
ANNOTAZIONI CRITICITÀ
Mancanza di segnalazione podotattile "pericolo valicabile" prima dell'attraversamento pedonale - ml 3,00 totale. Manca il cartello di attraversamento. Essendo l'attraversamento non ortogonale a entrambi i lati sarebbe opportuno realizzare dei solchi sull'asfalto per indirizzare correttamente verso l'altro lato dell'attraversamento (ml 5,00). (altro lato su scheda 375)

VALUTAZIONE COMPLESSIVA	PRIORITÀ
Accessibilità limitata	ALTA

SOLUZIONI PRESTAZIONALI			COSTO STIMATO
FAM. SOLUZIONE	COD. SOLUZIONE	ABACO	
Straordinario	FSP 03	A+B+C+D	285.00 €
Ordinaria	FSP 03	A	115.00 €
Straordinaria	FSP 05	C	475.00 €
NOTE: Da approfondire con progetto specifico			875.00 €

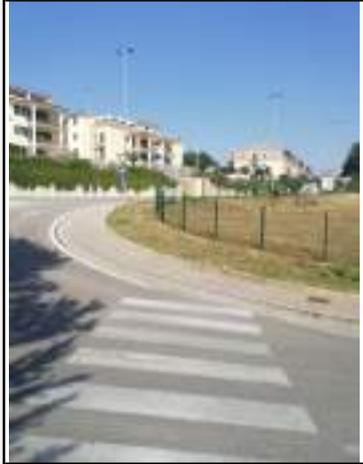
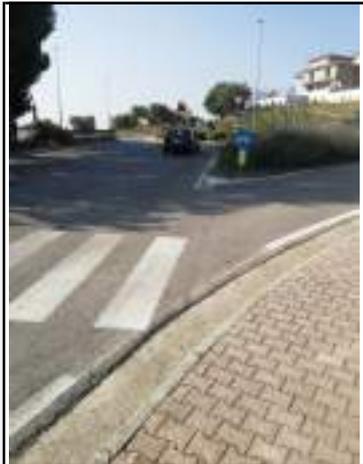
QUADRANTE	QUARTIERE	TIPO
8	Monteprandone	PU
DATA	UBICAZIONE	SCHEDA
08/07/2024	Contrada Bora Ragnola	375

TIPOLOGIA CRITICITÀ
CR3-03-Assenza segnalazione podotattile dell'attraversamento
CR3-02-Assenza/carenza segnaletica verticale dell'attraversamento
CR5-03-Assenza guide artificiali/segnaletica podotattile percorso/servizio/dislivello
CR2-11-Assenza/carenza scivolo di raccordo
ANNOTAZIONI CRITICITÀ
Mancanza di segnalazione podotattile "pericolo valicabile" prima dell'attraversamento pedonale ambo i lati - ml 6,00 totale. Mancano entrambi i cartelli di attraversamento. Essendo l'attraversamento non ortogonale a entrambi i lati sarebbe opportuno realizzare dei solchi sull'asfalto per indirizzare correttamente verso l'altro lato dell'attraversamento (ml 5,00). Manca scivolo di raccordo sul marciapiede esistente. (altro lato su scheda 374)

VALUTAZIONE COMPLESSIVA	PRIORITÀ
Accessibilità limitata	ALTA

SOLUZIONI PRESTAZIONALI			COSTO STIMATO
FAM. SOLUZIONE	COD. SOLUZIONE	ABACO	
Straordinario	FSP 03	D	285.00 €
Ordinaria	FSP 03	A	115.00 €
Straordinaria	FSP 05	C	475.00 €
Straordinario	FSP 02	F+G+H+I	1.350.00 €
NOTE:			2.225.00 €

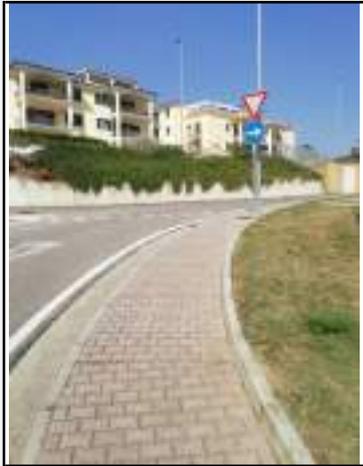
QUADRANTE	QUARTIERE	TIPO
8	Monteprandone	PU
DATA	UBICAZIONE	SCHEDA
08/07/2024	Via Tevere	376

TIPOLOGIA CRITICITÀ
CR2-14-Scivolo/percorso con pendenza > 8%
ANNOTAZIONI CRITICITÀ
Pendenza accessibile solo con accompagnatore, da valutare percorso alternativo per persone in carrozzina

VALUTAZIONE COMPLESSIVA	PRIORITÀ
Accessibilità limitata	MEDIA

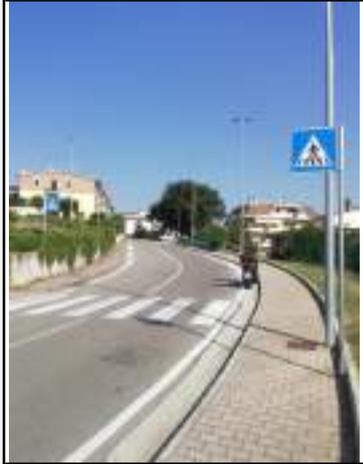
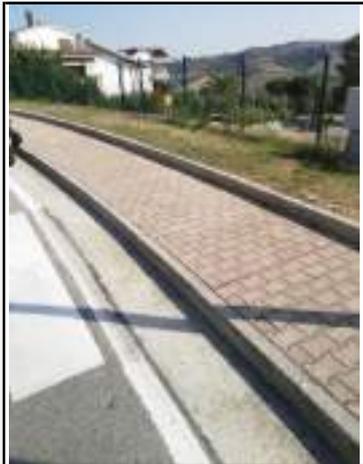
QUADRANTE	QUARTIERE	TIPO
8	Monteprandone	PU
DATA	UBICAZIONE	SCHEDA
08/07/2024	Via Tevere	377

TIPOLOGIA CRITICITÀ
CR2-11-Assenza/carenza scivolo di raccordo
CR3-03-Assenza segnalazione podotattile dell'attraversamento
ANNOTAZIONI CRITICITÀ
Mancanza di segnalazione podotattile "pericolo valicabile" prima dell'attraversamento pedonale - ml 3,00 con relativo scivolo di raccordo. (altro lato su scheda 378)

VALUTAZIONE COMPLESSIVA	PRIORITÀ
Accessibilità limitata	ALTA

SOLUZIONI PRESTAZIONALI			COSTO STIMATO
FAM. SOLUZIONE	COD. SOLUZIONE	ABACO	
Straordinario	FSP 02	F+G+H+I	1.350.00 €
Straordinario	FSP 03	A+B+C+D	285.00 €
NOTE:			1.635.00 €

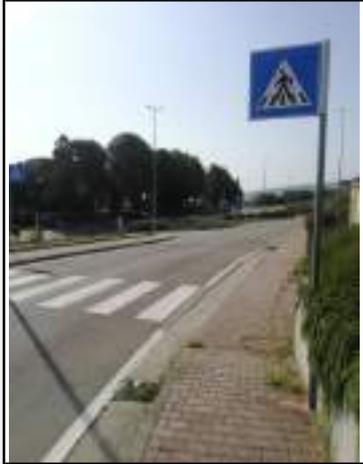
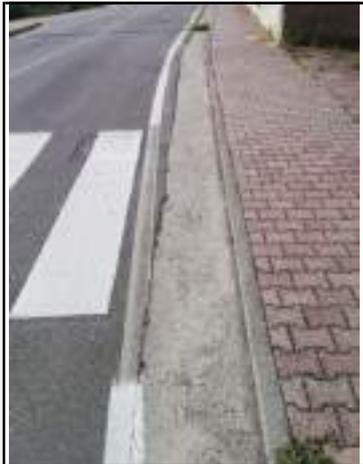
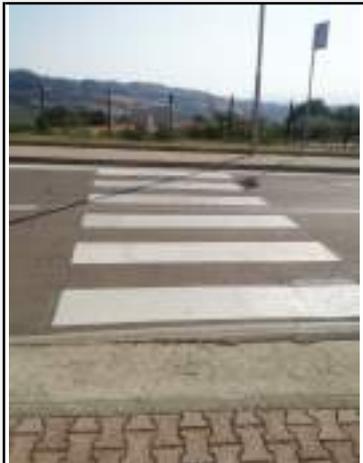
QUADRANTE	QUARTIERE	TIPO
8	Monteprandone	PU
DATA	UBICAZIONE	SCHEDA
08/07/2024	Via Tevere	378

TIPOLOGIA CRITICITÀ
CR3-03-Assenza segnalazione podotattile dell'attraversamento
CR2-11-Assenza/carenza scivolo di raccordo
CR2-01-Soglia>2cm
ANNOTAZIONI CRITICITÀ
Mancanza di segnalazione podotattile "pericolo valicabile" prima dell'attraversamento pedonale - ml 3,00. Da risolvere contropendenze sul percorso e soglia superiore a 2 cm attraverso il rifacimento dello scivolo di raccordo. (altro lato su scheda 377)

VALUTAZIONE COMPLESSIVA	PRIORITÀ
Accessibilità limitata	ALTA

SOLUZIONI PRESTAZIONALI			COSTO STIMATO
FAM. SOLUZIONE	COD. SOLUZIONE	ABACO	
Straordinario	FSP 03	A+B+C+D	285.00 €
Straordinario	FSP 02	F+G+H+I	1.350.00 €
Straordinaria	FSP 02	A	
NOTE:			1.635.00 €

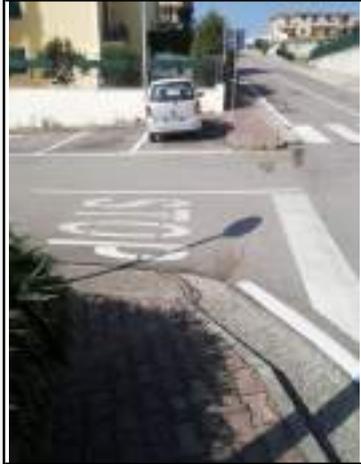
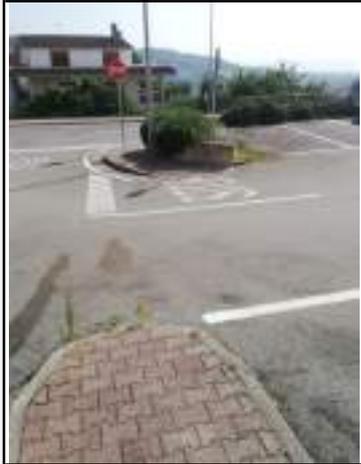
QUADRANTE	QUARTIERE	TIPO
8	Monteprandone	PU
DATA	UBICAZIONE	SCHEDA
08/07/2024	Via Tevere	379

TIPOLOGIA CRITICITÀ
CR3-03-Assenza segnalazione podotattile dell'attraversamento
CR1-01-Assenza/carenza percorso pedonale protetto
CR2-01-Soglia>2cm
CR2-11-Assenza/carenza scivolo di raccordo
ANNOTAZIONI CRITICITÀ
Mancanza di segnalazione podotattile "pericolo valicabile" prima dell'attraversamento pedonale - ml 3,00 ambo i lati. Da rivedere la posizione dello stop per poter inserire un tratto di attraversamento pedonale rettilineo a unione dei due marciapiedi. Soglia > 2. Si consiglia la sistemazione di entrambi i marciapiedi con gli opportuni scivoli per rendere l'attraversamento rettilineo e arretrando la linea di STOP. Lo scivolo sul lato in cui attualmente è assente è accorpato a quello della scheda 380.

VALUTAZIONE COMPLESSIVA	PRIORITÀ
Accessibilità limitata	ALTA

SOLUZIONI PRESTAZIONALI			COSTO STIMATO
FAM. SOLUZIONE	COD. SOLUZIONE	ABACO	
Straordinario	FSP 03	A+B+C+D	285.00 €
Straordinario	FSP 02	F+G+H+I	1.620.00 €
NOTE:			1.905.00 €

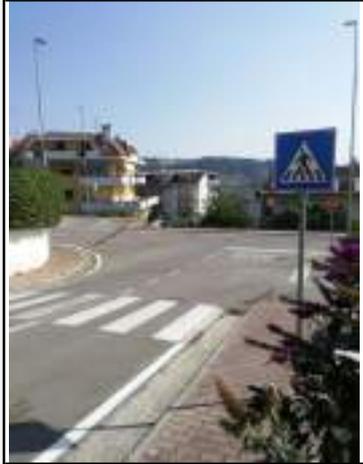
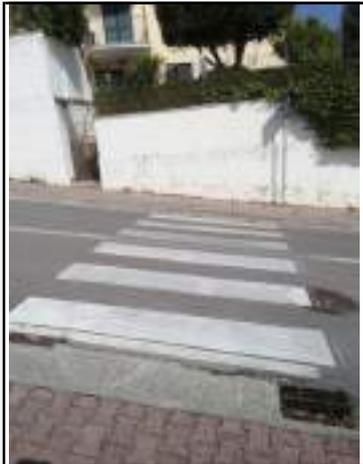
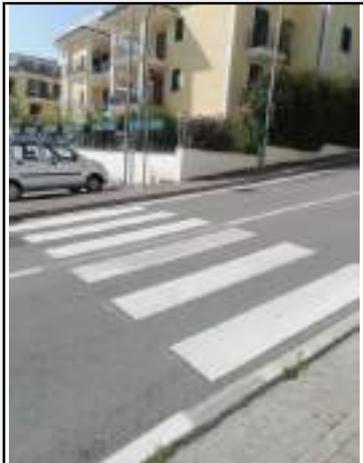
QUADRANTE	QUARTIERE	TIPO
8	Monteprandone	PU
DATA	UBICAZIONE	SCHEDA
08/07/2024	Via Tevere	380

TIPOLOGIA CRITICITÀ
CR3-03-Assenza segnalazione podotattile dell'attraversamento
CR2-11-Assenza/carenza scivolo di raccordo
ANNOTAZIONI CRITICITÀ
Mancanza di segnalazione podotattile "pericolo valicabile" prima dell'attraversamento pedonale - ml 6,00 ambo i lati. Mancano scivoli di raccordo su entrambi i lati. Qui è accorpato lo scivolo da realizzare indicato nella scheda 379.

VALUTAZIONE COMPLESSIVA	PRIORITÀ
Accessibilità limitata	ALTA

SOLUZIONI PRESTAZIONALI			COSTO STIMATO
FAM. SOLUZIONE	COD. SOLUZIONE	ABACO	
Straordinario	FSP 03	A+B+C+D	570.00 €
Straordinario	FSP 02	F+G+H+I	2.700.00 €
NOTE:			3.270.00 €

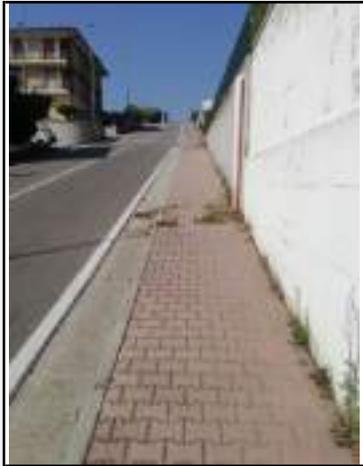
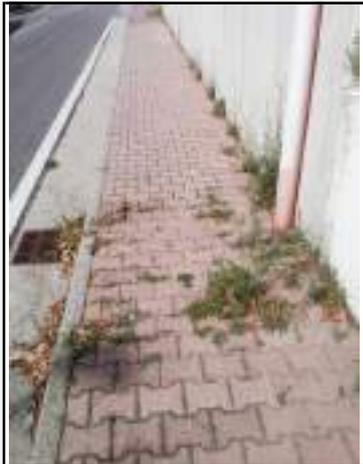
QUADRANTE	QUARTIERE	TIPO
8	Monteprandone	PU
DATA	UBICAZIONE	SCHEDA
08/07/2024	Via Tevere	381

TIPOLOGIA CRITICITÀ
CR2-14-Scivolo/percorso con pendenza > 8%
CR8-01-Manutenzione assente/insufficiente
ANNOTAZIONI CRITICITÀ
Pendenza accessibile solo con accompagnatore, da valutare percorso alternativo per persone in carrozzina. Si consiglia manutenzione del tratto pedonale

VALUTAZIONE COMPLESSIVA	PRIORITÀ
Accessibilità limitata	MEDIA

SOLUZIONI PRESTAZIONALI			COSTO STIMATO
FAM. SOLUZIONE	COD. SOLUZIONE	ABACO	
Ordinaria	FSP 02	B

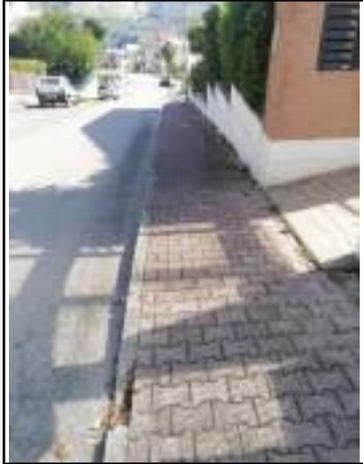
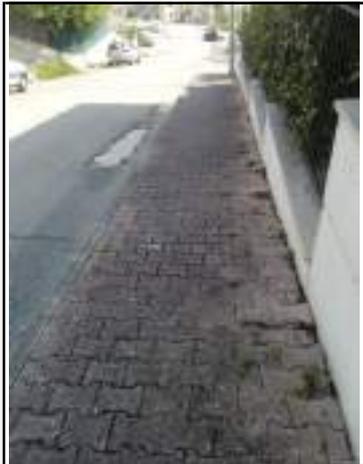
QUADRANTE	QUARTIERE	TIPO
8	Monteprandone	PU
DATA	UBICAZIONE	SCHEDA
08/07/2024	Via Mediterraneo	382

TIPOLOGIA CRITICITÀ
CR2-14-Scivolo/percorso con pendenza > 8%
CR1-03-Sconnessioni/buche nella pavimentazione
CR8-01-Manutenzione assente/insufficiente
ANNOTAZIONI CRITICITÀ
Pendenza accessibile solo con accompagnatore, da valutare percorso alternativo per persone in carrozzina. Si consiglia manutenzione del tratto pedonale. La pavimentazione è da ripristinare in alcuni punti

VALUTAZIONE COMPLESSIVA	PRIORITÀ
Accessibilità limitata	BASSA

SOLUZIONI PRESTAZIONALI			COSTO STIMATO
FAM. SOLUZIONE	COD. SOLUZIONE	ABACO	
Ordinaria	FSP 02	B	
Ordinaria	FSP 01		165.00 €

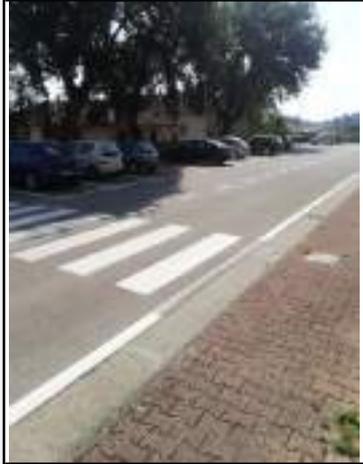
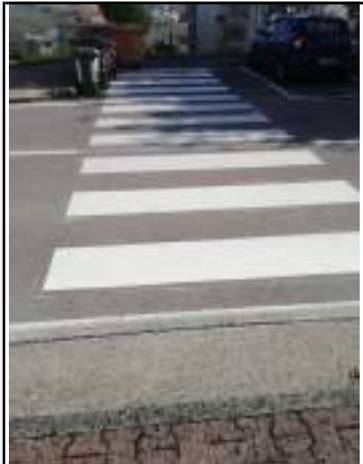
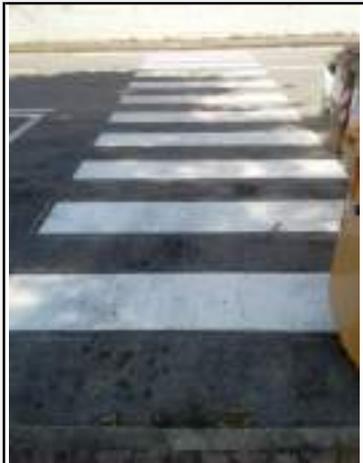
QUADRANTE	QUARTIERE	TIPO
8	Monteprandone	PU
DATA	UBICAZIONE	SCHEDA
08/07/2024	Via Tevere	383

TIPOLOGIA CRITICITÀ
CR3-03-Assenza segnalazione podotattile dell'attraversamento
CR3-02-Assenza/carenza segnaletica verticale dell'attraversamento
CR2-11-Assenza/carenza scivolo di raccordo
CR9-01-Ostacolo generico
ANNOTAZIONI CRITICITÀ
Mancanza di segnalazione podotattile "pericolo valicabile" prima dell'attraversamento pedonale - ml 6,00 ambo i lati. Manca uno scivolo di raccordo e sull'altro ci sono contropendenze da risolvere. Mancano i cartelli di segnalazione dell'attraversamento. Si consiglia il riposizionamento dei cassonetti per non ostacolare il passaggio.

VALUTAZIONE COMPLESSIVA	PRIORITÀ
Accessibilità limitata	ALTA

SOLUZIONI PRESTAZIONALI			COSTO STIMATO
FAM. SOLUZIONE	COD. SOLUZIONE	ABACO	
Straordinario	FSP 03	A+B+C+D	570.00 €
Ordinaria	FSP 03	A	230.00 €
Straordinario	FSP 02	F+G+H+I	2.700.00 €
Ordinaria	FSP 01	A+B+C+D	
NOTE:			3.500.00 €

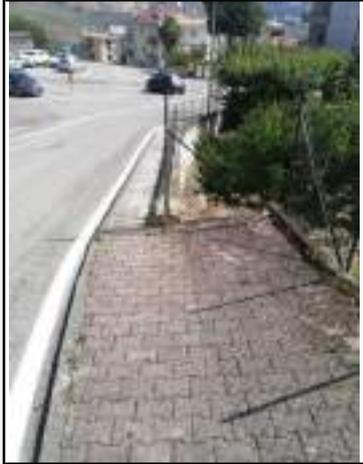
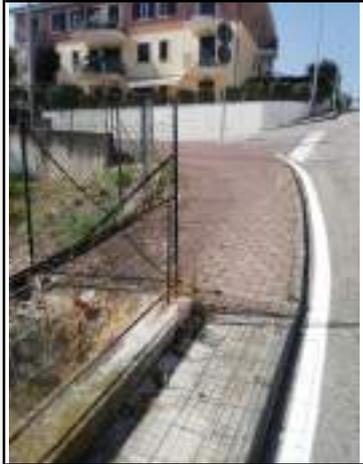
QUADRANTE	QUARTIERE	TIPO
8	Monteprandone	PU
DATA	UBICAZIONE	SCHEDA
08/07/2024	Via Mediterraneo	384

TIPOLOGIA CRITICITÀ	
CR1-02-	Percorso pedonale sottodimensionato
CR5-03-	Assenza guide artificiali/segnaletica podotattile percorso/servizio/dislivello
CR2-14-	Scivolo/percorso con pendenza > 8%
CR1-03-	Sconnessioni/buche nella pavimentazione
ANNOTAZIONI CRITICITÀ	
Tratto di percorso pedonale sottodimensionato, consigliato il rifacimento del marciapiede almeno fino all'inizio di Via Miramare (ml 40,00). Manca segnalazione podotattile a indicare la variazione di percorso. Pendenza elevata, da valutare percorsi alternativi. Sconnessioni della pavimentazione da risolvere contestualmente al rifacimento del marciapiede.

VALUTAZIONE COMPLESSIVA	PRIORITÀ
Accessibilità limitata	MEDIA

SOLUZIONI PRESTAZIONALI			COSTO STIMATO
FAM. SOLUZIONE	COD. SOLUZIONE	ABACO	
Straordinaria	FSP 01	A+B+C+D	10.800.00 €
Straordinaria	FSP 05	C	380.00 €
Ordinaria	FSP 02	B	
Ordinaria	FSP 01		
NOTE:			11.180.00 €

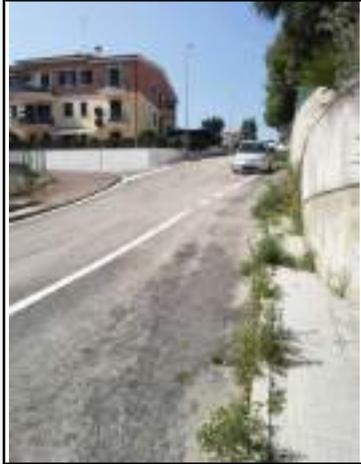
QUADRANTE	QUARTIERE	TIPO
8	Monteprandone	PU
DATA	UBICAZIONE	SCHEDA
08/07/2024	Via Mediterraneo	385

TIPOLOGIA CRITICITÀ
CR1-02-Percorso pedonale sottodimensionato
CR8-01-Manutenzione assente/insufficiente
CR2-14-Scivolo/percorso con pendenza > 8%
ANNOTAZIONI CRITICITÀ
Tratto di percorso pedonale sottodimensionato, consigliato il rifacimento del marciapiede almeno fino all'inizio di Via Tirreno per il tratto in salita (ml 30,00 computati qui) e in discesa sul tratto in curva fino all'attraversamento su Via Miramare (ml 45,00 computati in scheda 385). Pendenza elevata, da valutare percorsi alternativi. Da effettuare la manutenzione

VALUTAZIONE COMPLESSIVA	PRIORITÀ
Accessibilità limitata	MEDIA

SOLUZIONI PRESTAZIONALI			COSTO STIMATO
FAM. SOLUZIONE	COD. SOLUZIONE	ABACO	
Straordinaria	FSP 01	A+B+C+D	8.100.00 €
Ordinaria	FSP 08		
Ordinaria	FSP 02	B

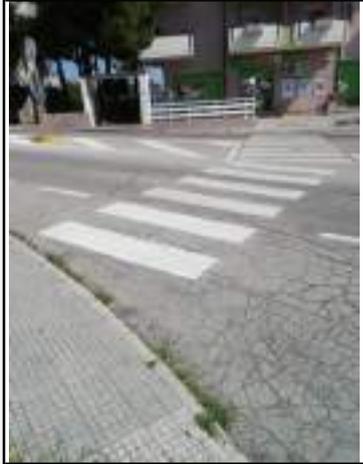
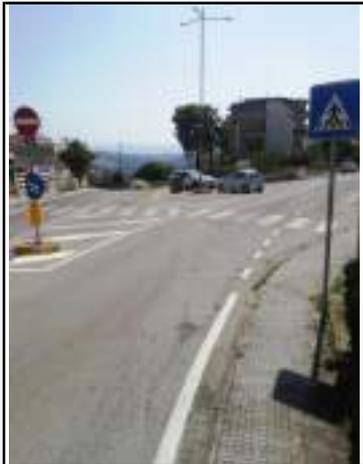
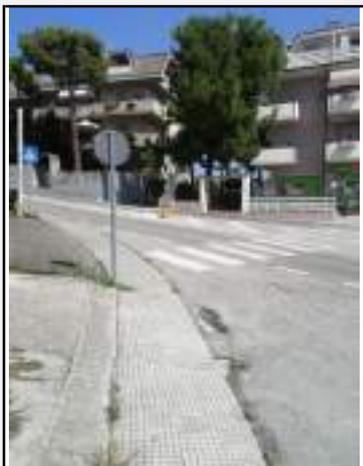
QUADRANTE	QUARTIERE	TIPO
8	Monteprandone	PU
DATA	UBICAZIONE	SCHEDA
08/07/2024	Via Miramare	387

TIPOLOGIA CRITICITÀ
CR3-03-Assenza segnalazione podotattile dell'attraversamento
CR5-03-Assenza guide artificiali/segnalica podotattile percorso/servizio/dislivello
CR2-01-Soglia>2cm
ANNOTAZIONI CRITICITÀ
Mancanza di segnalazione podotattile "pericolo valicabile" prima dell'attraversamento pedonale - ml 3,00. La soglia può essere risolta contestualmente all'intervento suggerito per il marciapiede nella scheda 386. Essendo l'attraversamento non ortogonale al marciapiede sarebbe opportuno realizzare dei solchi sull'asfalto (ml 7,50) per seguire la linea spezzata (altro lato computato su 388)

VALUTAZIONE COMPLESSIVA	PRIORITÀ
Accessibilità limitata	ALTA

SOLUZIONI PRESTAZIONALI			COSTO STIMATO
FAM. SOLUZIONE	COD. SOLUZIONE	ABACO	
Straordinario	FSP 03	A+B+C+D	285.00 €
Straordinaria	FSP 03	A+B+C+D	712.50 €
Straordinario	FSP 02	A	
NOTE:			997.50 €

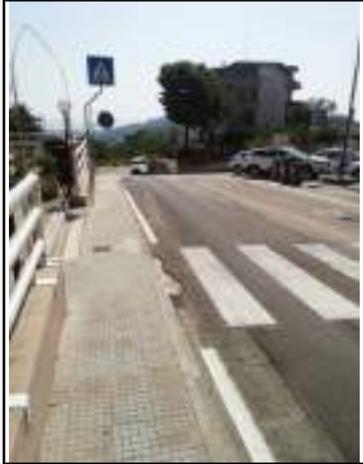
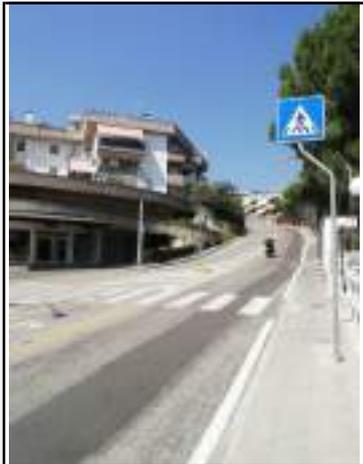
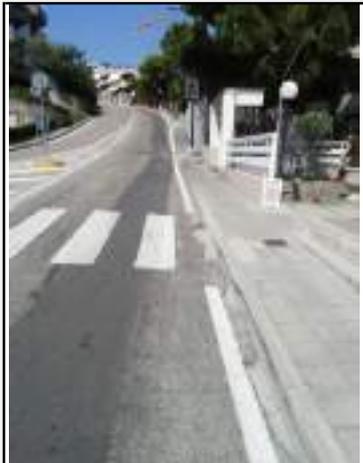
QUADRANTE	QUARTIERE	TIPO
8	Monteprandone	PU
DATA	UBICAZIONE	SCHEDA
08/07/2024	Via Miramare	388

TIPOLOGIA CRITICITÀ
CR3-03-Assenza segnalazione podotattile dell'attraversamento
CR5-03-Assenza guide artificiali/segnalica podotattile percorso/servizio/dislivello
CR2-11-Assenza/carenza scivolo di raccordo
CR1-03-Sconnessioni/buche nella pavimentazione
ANNOTAZIONI CRITICITÀ
Mancanza di segnalazione podotattile "pericolo valicabile" prima dell'attraversamento pedonale - ml 3,00. Da inserire scivolo di raccordo risolvendo contestualmente le sconessioni. Essendo l'attraversamento non ortogonale al marciapiede sarebbe opportuno realizzare dei solchi sull'asfalto (ml 7,50) per seguire la linea spezzata (altro lato computato su 387)

VALUTAZIONE COMPLESSIVA	PRIORITÀ
Accessibilità limitata	ALTA

SOLUZIONI PRESTAZIONALI			COSTO STIMATO
FAM. SOLUZIONE	COD. SOLUZIONE	ABACO	
Straordinario	FSP 03	A+B+C+D	285.00 €
Straordinaria	FSP 03	A+B+C+D	712.50 €
Straordinario	FSP 02	F+G+H+I	1.350.00 €
Ordinaria	FSP 01		
NOTE:			2.347.50 €

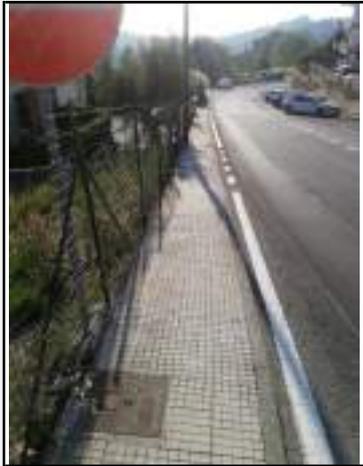
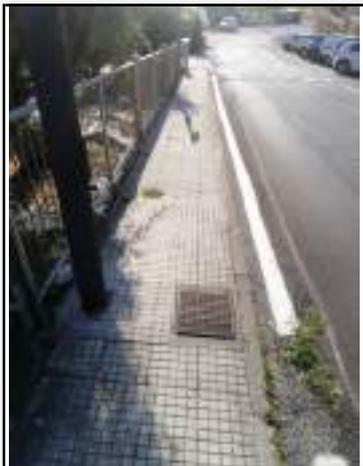
QUADRANTE	QUARTIERE	TIPO
8	Monteprandone	PU
DATA	UBICAZIONE	SCHEDA
10/07/2024	Via Miramare	389

TIPOLOGIA CRITICITÀ
CR2-14-Scivolo/percorso con pendenza > 8%
CR1-02-Percorso pedonale sottodimensionato
ANNOTAZIONI CRITICITÀ
Pendenza elevata, da valutare percorsi alternativi per persone con difficoltà. Il palo dell'illuminazione costituisce una riduzione del passaggio, da prevedere il riposizionamento

VALUTAZIONE COMPLESSIVA	PRIORITÀ
Accessibilità limitata	BASSA

SOLUZIONI PRESTAZIONALI			COSTO STIMATO
FAM. SOLUZIONE	COD. SOLUZIONE	ABACO	
Ordinaria	FSP 02	B	
Ordinaria	FSP 01	A+B+C+D	230.00 €

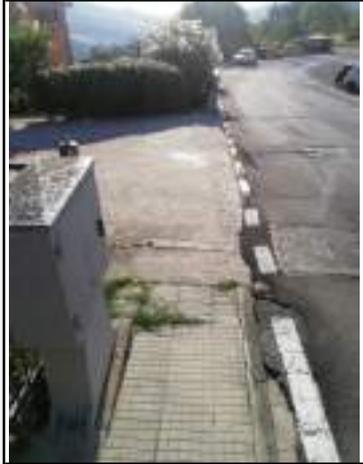
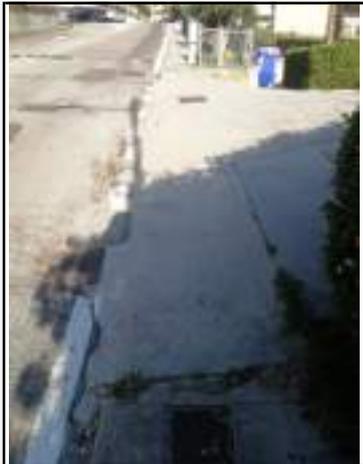
QUADRANTE	QUARTIERE	TIPO
5	Monteprandone	PU
DATA	UBICAZIONE	SCHEDA
10/07/2024	Via Miramare	390

TIPOLOGIA CRITICITÀ
CR3-03-Assenza segnalazione podotattile dell'attraversamento
CR2-14-Scivolo/percorso con pendenza > 8%
CR1-03-Sconnessioni/buche nella pavimentazione
CR2-11-Assenza/carenza scivolo di raccordo
CR2-12-Contropendenza su percorso

ANNOTAZIONI CRITICITÀ
Mancanza di segnalazione podotattile "pericolo valicabile" prima dell'attraversamento pedonale - ml 3,00 ambo i lati. Pendenza elevata, da valutare percorsi alternativi per persone con difficoltà. Il passaggio carrabile presenta contropendenze, assenza scivolo di raccordo e sconnesioni della pavimentazione. Queste problematiche possono essere risolte contestualmente attraverso il rifacimento del marciapiede

VALUTAZIONE COMPLESSIVA	PRIORITÀ
Accessibilità limitata	ALTA

SOLUZIONI PRESTAZIONALI			COSTO STIMATO
FAM. SOLUZIONE	COD. SOLUZIONE	ABACO	
Straordinario	FSP 03	A+B+C+D	3.240.00 €
Ordinaria	FSP 02	B	
Ordinaria	FSP 01		
Straordinaria	FSP 02	F+G+H+I	
Straordinaria	FSP 01	A+B+C+D	
NOTE:			3.525.00 €

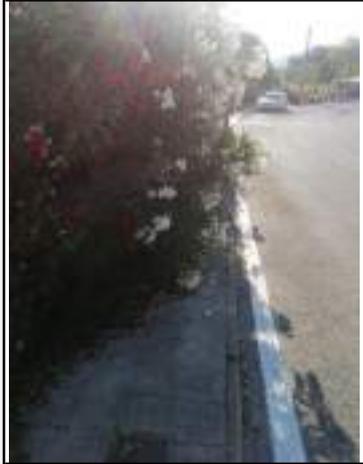
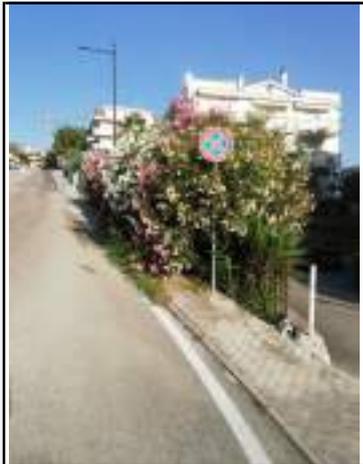
QUADRANTE	QUARTIERE	TIPO
5	Monteprandone	PU
DATA	UBICAZIONE	SCHEDA
10/07/2024	Via Miramare	391

TIPOLOGIA CRITICITÀ
CR9-01-Ostacolo generico
CR8-01-Manutenzione assente/insufficiente
CR2-14-Scivolo/percorso con pendenza > 8%
ANNOTAZIONI CRITICITÀ
La mancanza di manutenzione costituisce un ostacolo alla fruizione del percorso pedonale. Pendenza elevata, da valutare percorsi alternativi per persone con difficoltà

VALUTAZIONE COMPLESSIVA	PRIORITÀ
Accessibilità limitata	BASSA

SOLUZIONI PRESTAZIONALI			COSTO STIMATO
FAM. SOLUZIONE	COD. SOLUZIONE	ABACO	
Ordinaria	FSP 01		
Ordinaria	FSP 01		
Ordinaria	FSP 02	B

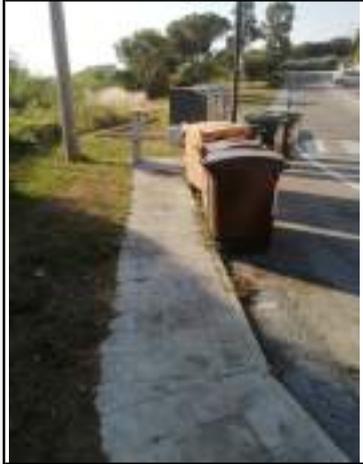
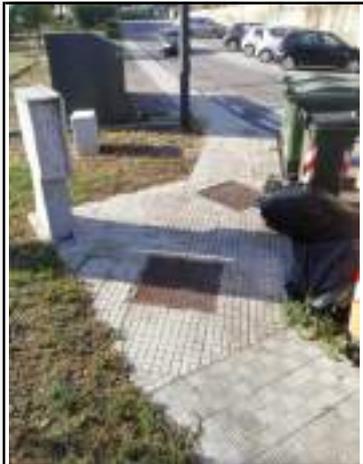
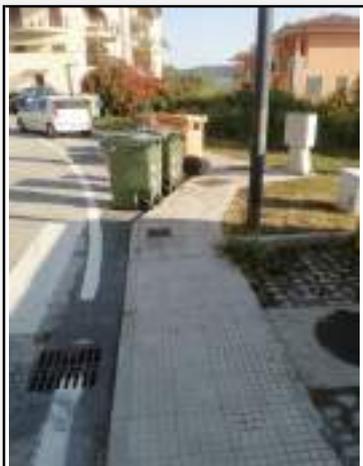
QUADRANTE	QUARTIERE	TIPO
9	Monteprandone	PU
DATA	UBICAZIONE	SCHEDA
10/07/2024	Via Miramare	392

TIPOLOGIA CRITICITÀ
CR5-03-Assenza guide artificiali/segnaletica podotattile percorso/servizio/dislivello
CR8-01-Manutenzione assente/insufficiente
CR9-01-Ostacolo generico
ANNOTAZIONI CRITICITÀ
Il percorso presenta una deviazione e gli ostacoli presenti limitano la fruibilità del tratto, a ciò si aggiunge una scarsa manutenzione. Sarebbe opportuno inserire delle guide podotattili, ma la presenza dei tombini potrebbe limitarne l'applicabilità. Si propone in alternativa l'inserimento di cordoli ambo i lati in questo tratto per poter costituire delle guide naturali.

VALUTAZIONE COMPLESSIVA	PRIORITÀ
Accessibilità limitata	MEDIA

SOLUZIONI PRESTAZIONALI			COSTO STIMATO
FAM. SOLUZIONE	COD. SOLUZIONE	ABACO	
Straordinaria	FSP 01	E	1.280.00 €
Ordinaria	FSP 01		
Ordinaria	FSP 01

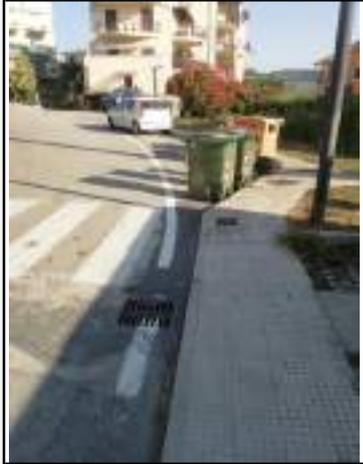
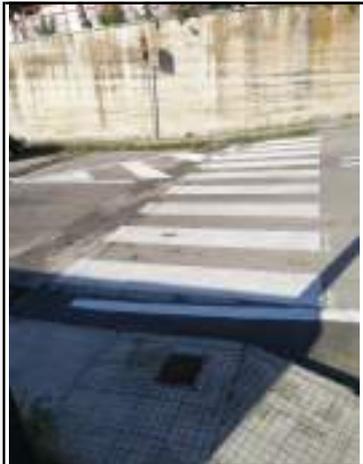
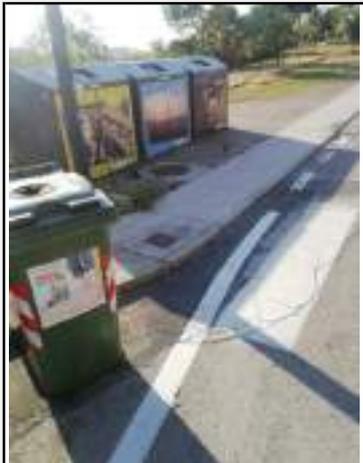
QUADRANTE	QUARTIERE	TIPO
9	Monteprandone	PU
DATA	UBICAZIONE	SCHEDA
10/07/2024	Via Miramare	393

TIPOLOGIA CRITICITÀ	
CR3-02-Assenza/carenza segnaletica verticale dell'attraversamento	
CR3-03-Assenza segnalazione podotattile dell'attraversamento	
CR1-02-Percorso pedonale sottodimensionato	
CR2-01-Soglia>2cm	
CR9-01-Ostacolo generico	
ANNOTAZIONI CRITICITÀ	
Mancanza di segnaletica verticale dell'attraversamento e di segnalazione podotattile "pericolo valicabile" prima dell'attraversamento pedonale - ml 3,00. Essendo l'attraversamento posizionato sulla curva del marciapiede talvolta ostacolata dai cassonetti ed essendo presente una soglia superiore a 2 cm sarebbe da sistemare il marciapiede per la porzione necessaria a raccordarlo all'attraversamento. (altro lato su scheda 395)

VALUTAZIONE COMPLESSIVA	PRIORITÀ
Accessibilità limitata	ALTA

SOLUZIONI PRESTAZIONALI			COSTO STIMATO
FAM. SOLUZIONE	COD. SOLUZIONE	ABACO	
Ordinaria	FSP 03	A	115.00 €
Straordinario	FSP 03	A+B+C+D	285.00 €
Straordinario	FSP 01	A+B+C+D	180.00 €
Straordinario	FSP 02	A	
Ordinaria	FSP 01		
NOTE:			580.00 €

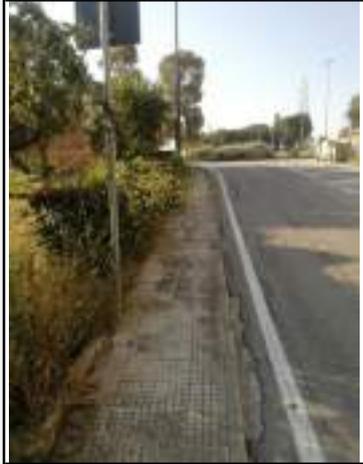
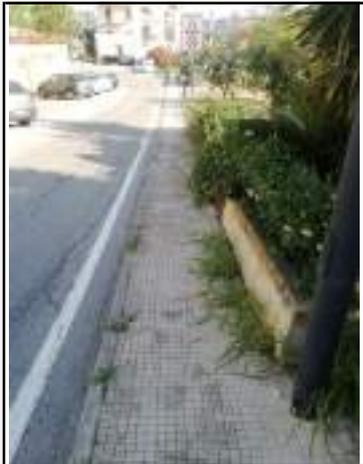
QUADRANTE	QUARTIERE	TIPO
9	Monteprandone	PU
DATA	UBICAZIONE	SCHEDA
10/07/2024	Via Miramare	394

TIPOLOGIA CRITICITÀ
CR2-13-Scivolo/percorso con pendenza 5% > 8%
CR8-01-Manutenzione assente/insufficiente
ANNOTAZIONI CRITICITÀ
Pendenza elevata, da valutare percorsi alternativi per persone con difficoltà. Da effettuare manutenzione per rendere fruibile il passaggio

VALUTAZIONE COMPLESSIVA	PRIORITÀ
Accessibilità limitata	BASSA

SOLUZIONI PRESTAZIONALI			COSTO STIMATO
FAM. SOLUZIONE	COD. SOLUZIONE	ABACO	
Ordinaria	FSP 01	B	
Ordinaria	FSP 08		115.00 €

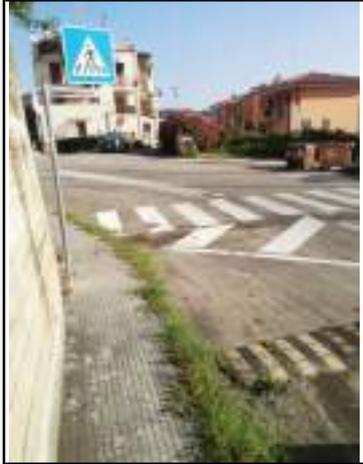
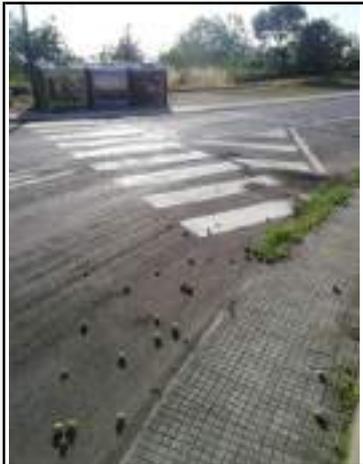
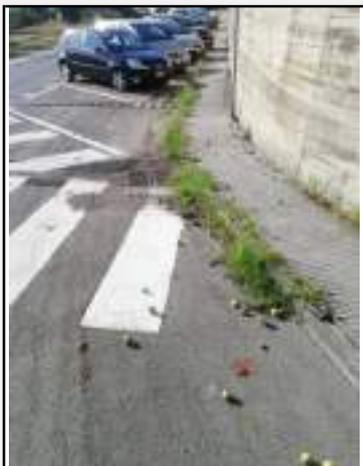
QUADRANTE	QUARTIERE	TIPO
9	Monteprandone	PU
DATA	UBICAZIONE	SCHEDA
10/07/2024	Via Miramare	395

TIPOLOGIA CRITICITÀ
CR3-03-Assenza segnalazione podotattile dell'attraversamento
CR2-11-Assenza/carenza scivolo di raccordo
CR1-03-Sconnessioni/buche nella pavimentazione
CR8-01-Manutenzione assente/insufficiente
ANNOTAZIONI CRITICITÀ
Mancanza di segnalazione podotattile "pericolo valicabile" prima dell'attraversamento pedonale - ml 3,00. Mancanza di scivolo di raccordo al marciapiede esistente. Sono presenti sconnessioni e buche da sistemare. Mancanza di manutenzione (altro lato su scheda 393)

VALUTAZIONE COMPLESSIVA	PRIORITÀ
Accessibilità limitata	ALTA

SOLUZIONI PRESTAZIONALI			COSTO STIMATO
FAM. SOLUZIONE	COD. SOLUZIONE	ABACO	
Straordinario	FSP 03	A+B+C+D	285.00 €
Straordinario	FSP 02	F+G+H+I	1.350.00 €
Ordinaria	FSP 01		165.00 €
Ordinaria	FSP 01		
NOTE:			1.800.00 €
