**COMUNE DI MONTEPRANDONE
PROVINCIA DI ASCOLI PICENO**

DGR N. 320/2023 DDS N. 61/CDI/ 2023. FINANZIAMENTO STATALE DI CUI AL DPCM 10 OTTOBRE 2022 FINALIZZATO AD INCENTIVARE LA PROGETTAZIONE DEI PIANI PER L'ELIMINAZIONE DELLE BARRIERE ARCHITETTONICHE (P.E.B.A.) (CIG) B0D4F369CF

A3a

**SCHEDE CRITICITA'
RILIEVO PUNTUALE (PU)**

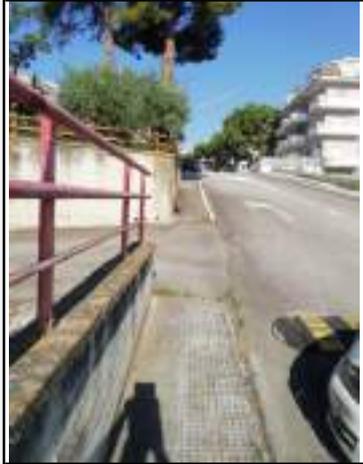
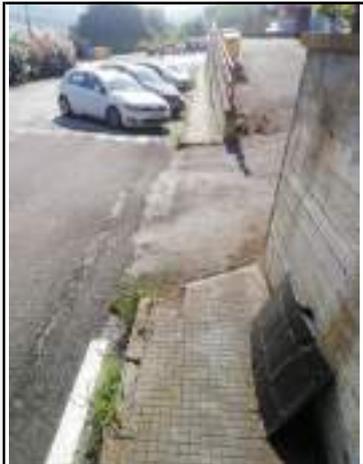
QUADRANTE	QUARTIERE	TIPO
6	Monteprandone	PU
DATA	UBICAZIONE	SCHEDA
10/07/2024	Via Miramare	396

TIPOLOGIA CRITICITÀ
CR2-14-Scivolo/percorso con pendenza > 8%
CR3-03-Assenza segnalazione podotattile dell'attraversamento
CR2-11-Assenza/carenza scivolo di raccordo
CR2-12-Contropendenza su percorso
CR1-03-Sconnessioni/buche nella pavimentazione
ANNOTAZIONI CRITICITÀ
Pendenza elevata, da valutare percorsi alternativi per persone con difficoltà. Mancanza di segnalazione podotattile "pericolo valicabile" prima dell'attraversamento pedonale - ml 3,00 ambo i lati. Mancanza di scivolo di raccordo ambo i lati, contropendenza su percorso, e sconnessioni, tutti risolvibili contestualmente con rifacimento del marciapiede.

VALUTAZIONE COMPLESSIVA	PRIORITÀ
Accessibilità limitata	ALTA

SOLUZIONI PRESTAZIONALI			COSTO STIMATO
FAM. SOLUZIONE	COD. SOLUZIONE	ABACO	
Ordinaria	FSP 01	B	
Straordinario	FSP 03	A+B+C+D	285.00 €
Straordinario	FSP 02	F+G+H+I	1.080.00 €
Straordinario	FSP 02	C	
Ordinaria	FSP 01		
NOTE:			1.365.00 €

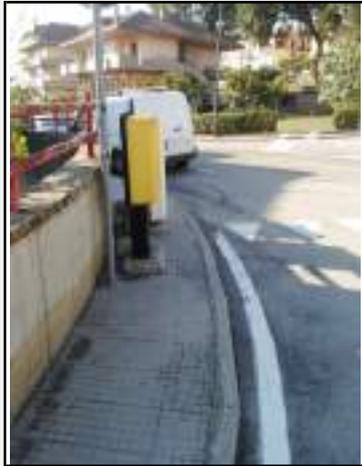
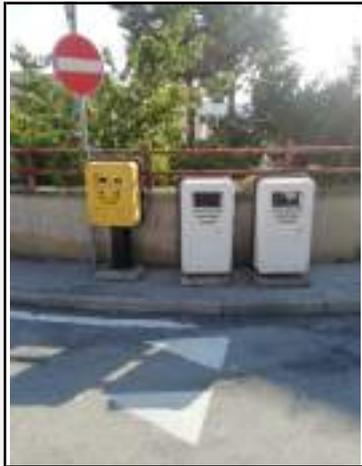
QUADRANTE	QUARTIERE	TIPO
6	Monteprandone	PU
DATA	UBICAZIONE	SCHEDA
10/07/2024	Via Miramare	397

CR9-01-Ostacolo generico

Ostacoli lungo il percorso. Valutare il riposizionamento degli ostacoli. Se non fosse possibile valutare allargamento del marciapiede per poter garantire un passaggio minimo

VALUTAZIONE COMPLESSIVA	PRIORITÀ
Accessibilità limitata	MEDIA

SOLUZIONI PRESTAZIONALI			COSTO STIMATO
FAM. SOLUZIONE	COD. SOLUZIONE	ABACO	
Ordinaria	FSP 09		690.00 €

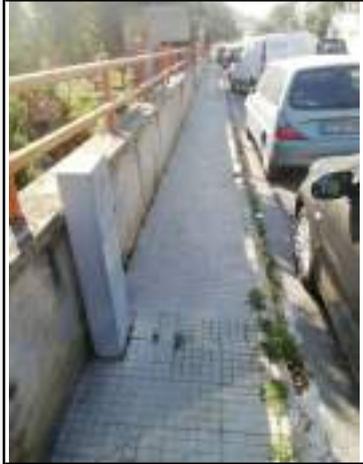
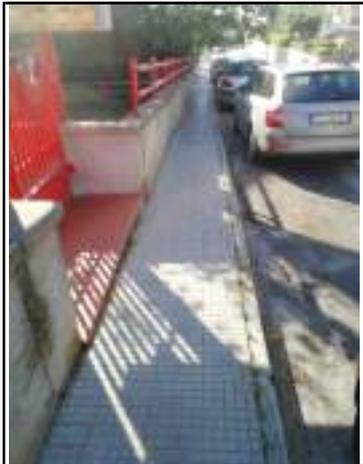
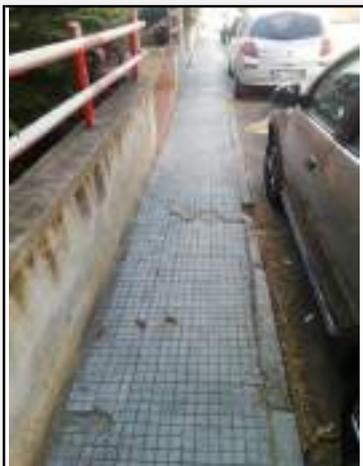
QUADRANTE	QUARTIERE	TIPO
6	Monteprandone	PU
DATA	UBICAZIONE	SCHEDA
10/07/2024	Via Miramare	398

TIPOLOGIA CRITICITÀ
CR1-03-Sconnessioni/buche nella pavimentazione
CR8-01-Manutenzione assente/insufficiente
CR2-13-Scivolo/percorso con pendenza 5% > 8%
ANNOTAZIONI CRITICITÀ
Sconnessioni nella pavimentazione da ripristinare. Valutare riposizionamento dell'ostacolo. Pendenza elevata, da valutare percorsi alternativi per persone con difficoltà.

VALUTAZIONE COMPLESSIVA	PRIORITÀ
Accessibilità limitata	MEDIA

SOLUZIONI PRESTAZIONALI			COSTO STIMATO
FAM. SOLUZIONE	COD. SOLUZIONE	ABACO	
Ordinaria	FSP 01		165.00 €
Ordinaria	FSP 01		
Ordinaria	FSP 01	B	
NOTE:			165.00 €

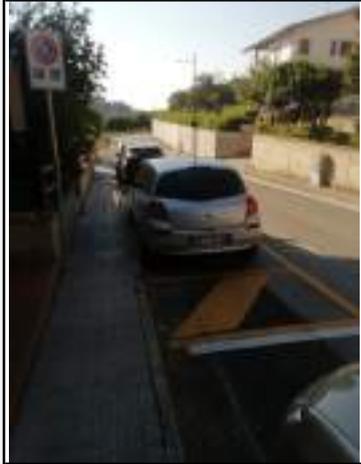
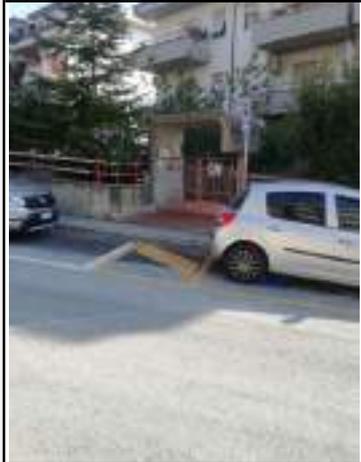
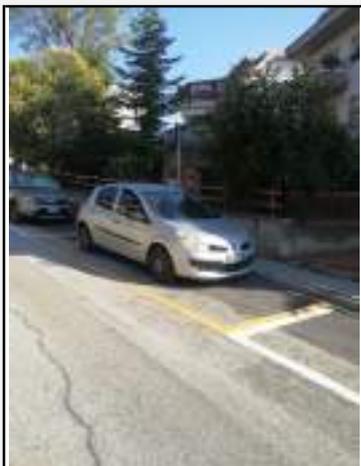
QUADRANTE	QUARTIERE	TIPO
6	Monteprandone	PU
DATA	UBICAZIONE	SCHEDA
10/07/2024	Via Miramare	399

TIPOLOGIA CRITICITÀ
CR2-01-Soglia>2cm
CR2-11-Assenza/carenza scivolo di raccordo
CR1-03-Sconnessioni/buche nella pavimentazione
CR2-13-Scivolo/percorso con pendenza 5% > 8%
ANNOTAZIONI CRITICITÀ
Il parcheggio riservato ai disabili non presenta raccordi con il marciapiede. Per facilitare la fruizione del marciapiede sarebbe opportuno abbassarne la quota fino al piano stradale nel tratto che affianca il parcheggio, con scivoli di raccordo realizzati secondo le indicazioni. Le sconnessioni del marciapiede saranno risolte contestualmente al rifacimento dello stesso

VALUTAZIONE COMPLESSIVA	PRIORITÀ
Accessibilità limitata	ALTA

SOLUZIONI PRESTAZIONALI			COSTO STIMATO
FAM. SOLUZIONE	COD. SOLUZIONE	ABACO	
Straordinario	FSP 02	A	1.890.00 €
Straordinario	FSP 02	F+G+H+I	
Ordinaria	FSP 01		
Ordinaria	FSP 01	B	
NOTE:			1.890.00 €

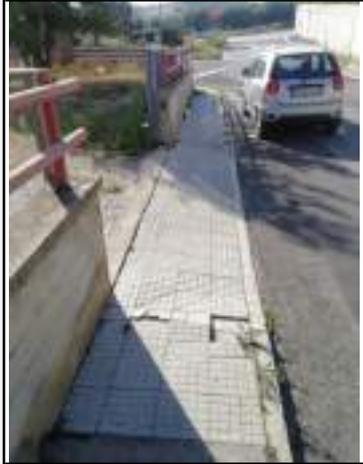
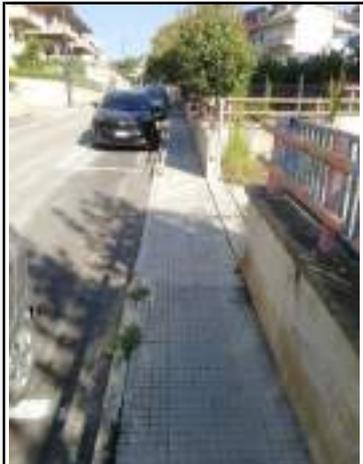
QUADRANTE	QUARTIERE	TIPO
6	Monteprandone	PU
DATA	UBICAZIONE	SCHEDA
10/07/2024	Via Miramare	400

TIPOLOGIA CRITICITÀ
CR1-03-Sconnessioni/buche nella pavimentazione
CR2-13-Scivolo/percorso con pendenza 5% > 8%
CR2-12-Contropendenza su percorso
ANNOTAZIONI CRITICITÀ
Sconnessioni nella pavimentazione da ripristinare. Contropendenza su percorso. Risolvere con rifacimento del marciapiede secondo le indicazioni

VALUTAZIONE COMPLESSIVA	PRIORITÀ
Accessibilità limitata	MEDIA

SOLUZIONI PRESTAZIONALI			COSTO STIMATO
FAM. SOLUZIONE	COD. SOLUZIONE	ABACO	
Ordinaria	FSP 01		165.00 €
Ordinaria	FSP 01		
Straordinaria	FSP 02	E	1.890.00 €
NOTE:			2.055.00 €

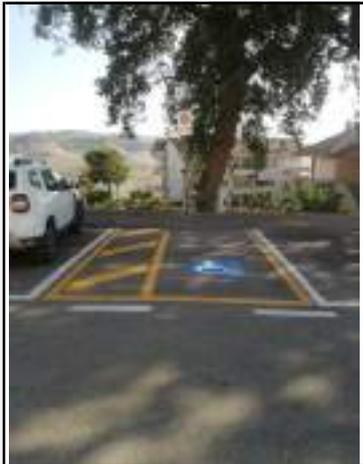
TIPOLOGIA CRITICITÀ
CR1-03-Sconnessioni/buche nella pavimentazione
CR2-11-Assenza/carenza scivolo di raccordo
ANNOTAZIONI CRITICITÀ
Assenza di scivolo di raccordo e sconnessioni.

VALUTAZIONE COMPLESSIVA	PRIORITÀ
Accessibilità limitata	BASSA

SOLUZIONI PRESTAZIONALI			COSTO STIMATO
FAM. SOLUZIONE	COD. SOLUZIONE	ABACO	
Ordinaria	FSP 01		165.00 €
Straordinaria	FSP 02	F+G+H+I	540.00 €
NOTE:			705.00 €

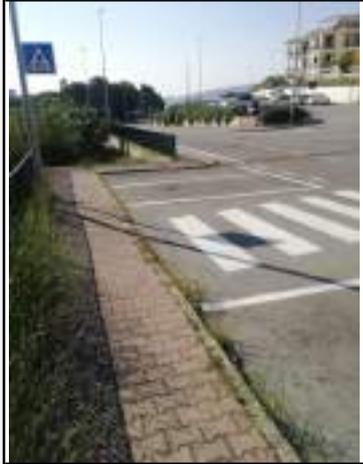
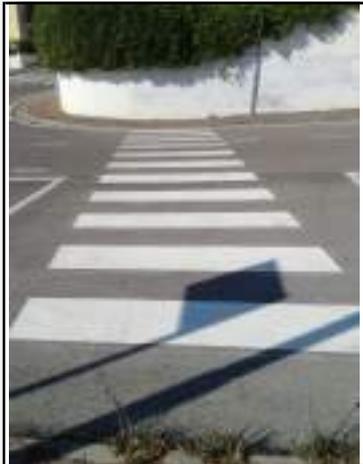
QUADRANTE	QUARTIERE	TIPO
8	Monteprandone	PU
DATA	UBICAZIONE	SCHEDA
10/07/2024	Via Piave	402

TIPOLOGIA CRITICITÀ
CR3-03-Assenza segnalazione podotattile dell'attraversamento
CR2-12-Contropendenza su percorso
ANNOTAZIONI CRITICITÀ
Mancanza di segnalazione podotattile "pericolo valicabile" prima dell'attraversamento - ml 3,00. (Ambo i lati). Contropendenza sul lato con marciapiede.

VALUTAZIONE COMPLESSIVA	PRIORITÀ
Accessibilità limitata	MEDIA

SOLUZIONI PRESTAZIONALI			COSTO STIMATO
FAM. SOLUZIONE	COD. SOLUZIONE	ABACO	
Straordinaria	FSP 03	D	570.00 €
Straordinaria	FSP 02	D+E	540.00 €
NOTE:			1.110.00 €

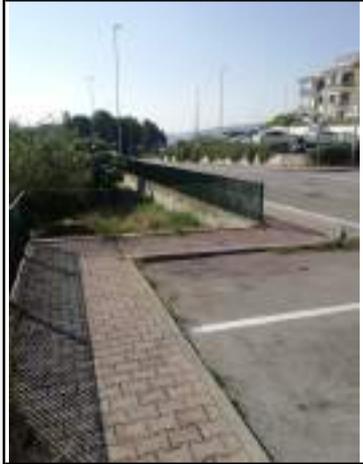
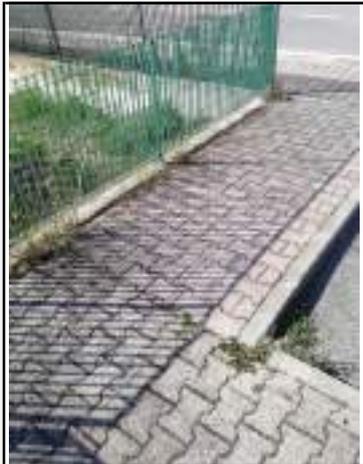
QUADRANTE	QUARTIERE	TIPO
8	Monteprandone	PU
DATA	UBICAZIONE	SCHEDA
10/07/2024	Via Piave	403

TIPOLOGIA CRITICITÀ
CR1-03-Sconnessioni/buche nella pavimentazione
ANNOTAZIONI CRITICITÀ

VALUTAZIONE COMPLESSIVA	PRIORITÀ
Accessibilità limitata	BASSA

SOLUZIONI PRESTAZIONALI			COSTO STIMATO
FAM. SOLUZIONE	COD. SOLUZIONE	ABACO	
Ordinaria	FSP 01		165.00 €

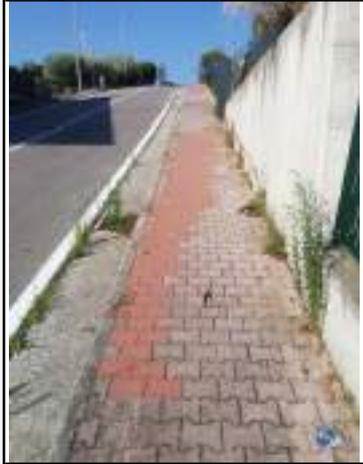
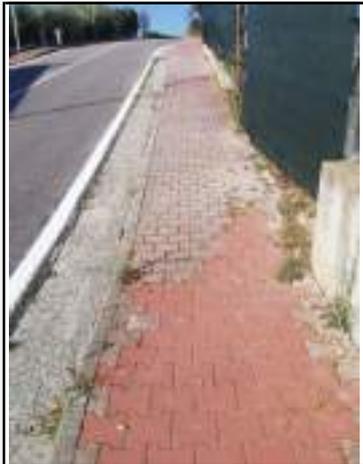
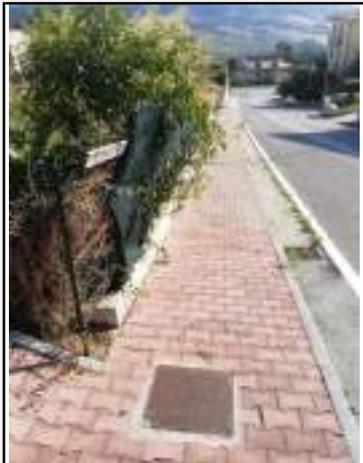
QUADRANTE	QUARTIERE	TIPO
8	Monteprandone	PU
DATA	UBICAZIONE	SCHEDA
10/07/2024	Via Piave	404

TIPOLOGIA CRITICITÀ
CR2-14-Scivolo/percorso con pendenza > 8%
CR1-03-Sconnessioni/buche nella pavimentazione
CR9-01-Ostacolo generico
CR8-01-Manutenzione assente/insufficiente
ANNOTAZIONI CRITICITÀ
Si consiglia inserimento di corrimano lungo il percorso almeno sull'ultimo tratto (10 ml).

VALUTAZIONE COMPLESSIVA	PRIORITÀ
Accessibilità limitata	MEDIA

SOLUZIONI PRESTAZIONALI			COSTO STIMATO
FAM. SOLUZIONE	COD. SOLUZIONE	ABACO	
Straordinaria	FSP 02	M	870.00 €
Ordinaria	FSP 01		330.00 €
Ordinaria	FSP 09		345.00 €
Ordinaria	FSP 08		
NOTE:			1.545.00 €

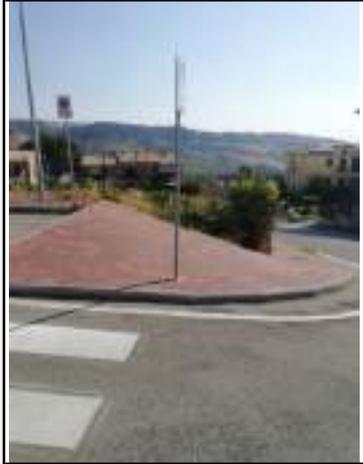
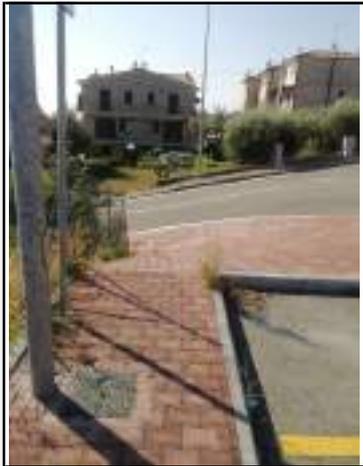
QUADRANTE	QUARTIERE	TIPO
6	Monteprandone	PU
DATA	UBICAZIONE	SCHEDA
10/07/2024	Via Piave	405

TIPOLOGIA CRITICITÀ
CR2-14-Scivolo/percorso con pendenza > 8%
CR2-12-Contropendenza su percorso
ANNOTAZIONI CRITICITÀ
Percorso con forte pendenza e contropendenza in curva. Si consiglia inserimento di corrimano lungo il percorso ambo i lati (10 ml).

VALUTAZIONE COMPLESSIVA	PRIORITÀ
Accessibilità limitata	ALTA

SOLUZIONI PRESTAZIONALI			COSTO STIMATO
FAM. SOLUZIONE	COD. SOLUZIONE	ABACO	
Straordinaria	FSP 02	M	1.740.00 €
Straordinaria	FSP 02	D+E

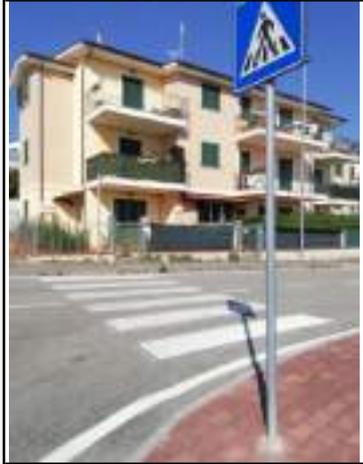
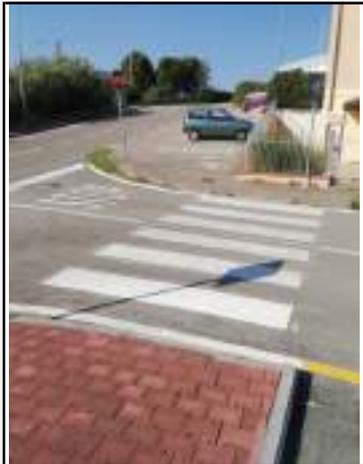
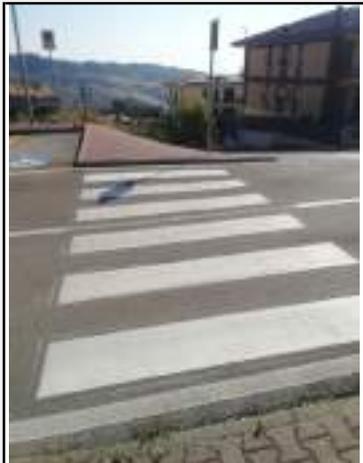
QUADRANTE	QUARTIERE	TIPO
8	Monteprandone	PU
DATA	UBICAZIONE	SCHEDA
10/07/2024	Via Piave	406

TIPOLOGIA CRITICITÀ
CR2-11-Assenza/carenza scivolo di raccordo
CR3-03-Assenza segnalazione podotattile dell'attraversamento
CR2-01-Soglia>2cm
ANNOTAZIONI CRITICITÀ
Mancanza di segnalazione podotattile "pericolo valicabile" prima dell'attraversamento - ml 3,00 (Ambo i lati). Assenza scivolo di raccordo su un lato e soglia maggiore dei 2 cm consentiti sull'altro.

VALUTAZIONE COMPLESSIVA	PRIORITÀ
Accessibilità limitata	ALTA

SOLUZIONI PRESTAZIONALI			COSTO STIMATO
FAM. SOLUZIONE	COD. SOLUZIONE	ABACO	
Straordinaria	FSP 02	F+G+H+I	540.00 €
Straordinaria	FSP 03	D	570.00 €
Straordinaria	FSP 02	A	540.00 €
NOTE:			1.650.00 €

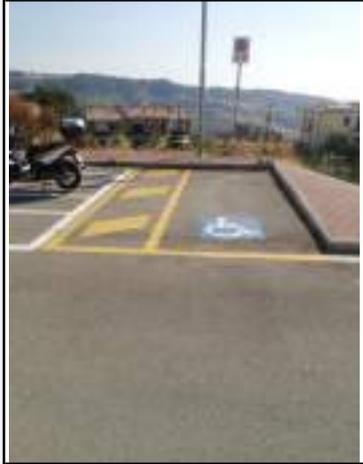
QUADRANTE	QUARTIERE	TIPO
6	Monteprandone	PU
DATA	UBICAZIONE	SCHEDA
10/07/2024	Via Piave	407

TIPOLOGIA CRITICITÀ
CR2-11-Assenza/carenza scivolo di raccordo
ANNOTAZIONI CRITICITÀ
Assenza scivolo di raccordo in prossimità del parcheggio disabili.

VALUTAZIONE COMPLESSIVA	PRIORITÀ
Accessibilità limitata	MEDIA

SOLUZIONI PRESTAZIONALI			COSTO STIMATO
FAM. SOLUZIONE	COD. SOLUZIONE	ABACO	
Straordinaria	FSP 02	F+G+H+I	540.00 €

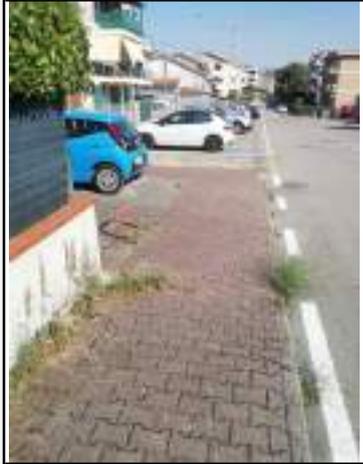
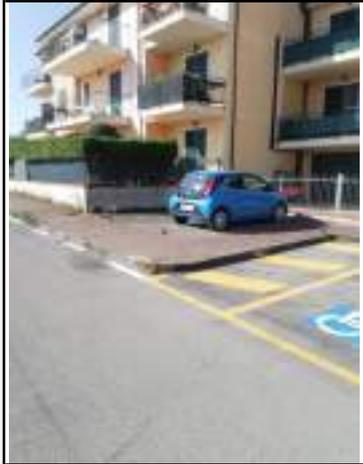
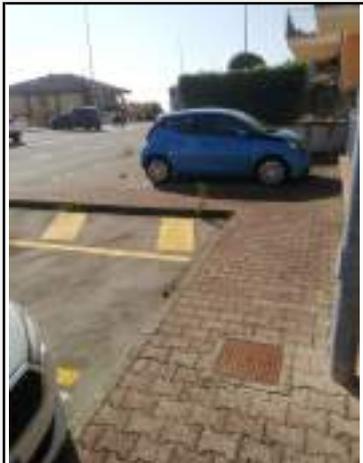
QUADRANTE	QUARTIERE	TIPO
6	Monteprandone	PU
DATA	UBICAZIONE	SCHEDA
10/07/2024	Via Piave	408

TIPOLOGIA CRITICITÀ
CR5-03-Assenza guide artificiali/segnalatica podotattile percorso/servizio/dislivello
CR9-01-Ostacolo generico
CR8-01-Manutenzione assente/insufficiente
ANNOTAZIONI CRITICITÀ
Mancanza di segnalatica podotattile per facilitare la curva e aggirare l'ostacolo alle persone cieche. Manutenzione insufficiente.

VALUTAZIONE COMPLESSIVA	PRIORITÀ
Accessibilità limitata	MEDIA

SOLUZIONI PRESTAZIONALI			COSTO STIMATO
FAM. SOLUZIONE	COD. SOLUZIONE	ABACO	
Straordinaria	FSP 05	C	1.140.00 €
Ordinaria	FSP 08		
Ordinaria	FSP 09		115.00 €
NOTE:			1.255.00 €

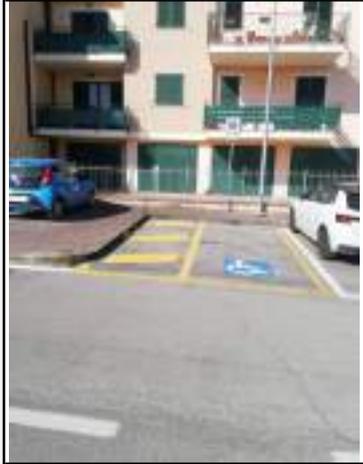
QUADRANTE	QUARTIERE	TIPO
6	Monteprandone	PU
DATA	UBICAZIONE	SCHEDA
10/07/2024	Via Piave	409

TIPOLOGIA CRITICITÀ
CR2-11-Assenza/carenza scivolo di raccordo
ANNOTAZIONI CRITICITÀ
Assenza scivolo di raccordo in prossimità del parcheggio disabili.

VALUTAZIONE COMPLESSIVA	PRIORITÀ
Accessibilità limitata	MEDIA

SOLUZIONI PRESTAZIONALI			COSTO STIMATO
FAM. SOLUZIONE	COD. SOLUZIONE	ABACO	
Straordinaria	FSP 02	F+G+H+I	540.00 €

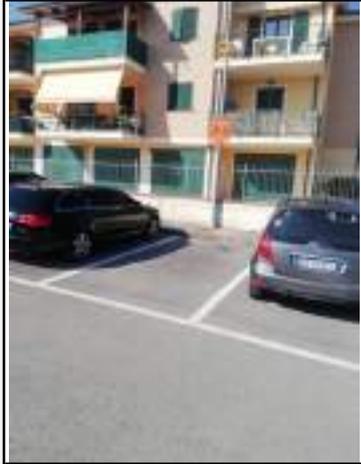
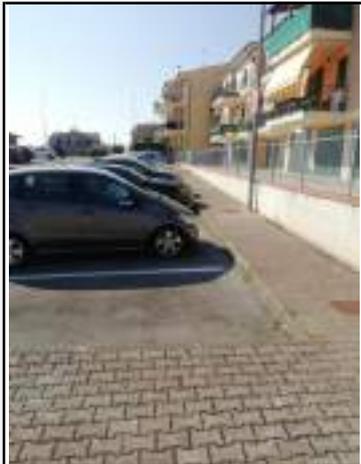
QUADRANTE	QUARTIERE	TIPO
8	Monteprandone	PU
DATA	UBICAZIONE	SCHEDA
10/07/2024	Via Piave	410

TIPOLOGIA CRITICITÀ
CR6-04-Fermata BUS inadeguata
ANNOTAZIONI CRITICITÀ
Fermata bus inadeguata per mancanza di manutenzione e per mancanza di segnalazione podotattile del servizio. Si consiglia l'inserimento di una panchina. La soluzione sarebbe da approfondire con progetto specifico. A livello di computo si indica la dotazione minima ossia l'inserimento del podotattile e il rifacimento delle linee di demarcazione.

VALUTAZIONE COMPLESSIVA	PRIORITÀ
Accessibilità limitata	MEDIA

SOLUZIONI PRESTAZIONALI			COSTO STIMATO
FAM. SOLUZIONE	COD. SOLUZIONE	ABACO	
Straordinaria	FSP 05	C	285.00 €

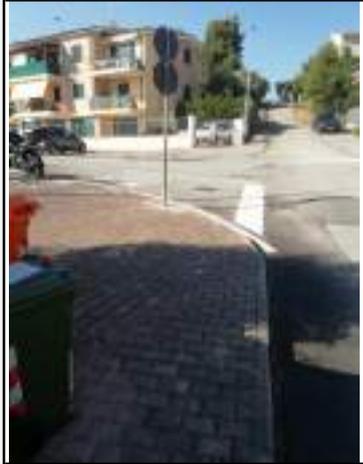
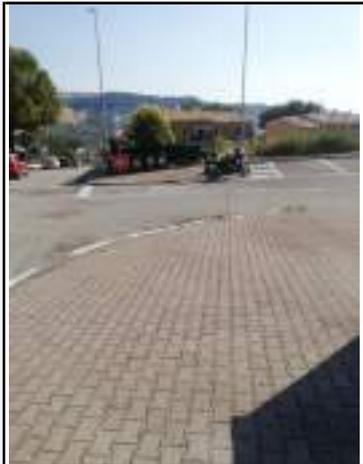
QUADRANTE	QUARTIERE	TIPO
8	Monteprandone	PU
DATA	UBICAZIONE	SCHEDA
10/07/2024	Via Piave	411

TIPOLOGIA CRITICITÀ
CR3-01-Attraversamento pedonale inadeguato/pericoloso
CR2-11-Assenza/carenza scivolo di raccordo
CR3-03-Assenza segnalazione podotattile dell'attraversamento
ANNOTAZIONI CRITICITÀ
Incrocio costituito da 4 strade tutte in assenza di segnaletica orizzontale per l'attraversamento pedonale. Mancanza di segnalazione podotattile "pericolo valicabile" prima dell'attraversamento - ml 1,50 e assenza di scivolo di raccordo (ambo i lati).

VALUTAZIONE COMPLESSIVA	PRIORITÀ
Accessibilità limitata	ALTA

SOLUZIONI PRESTAZIONALI			COSTO STIMATO
FAM. SOLUZIONE	COD. SOLUZIONE	ABACO	
Straordinaria	FSP 03	A	2.000.00 €
Straordinaria	FSP 02	F+G+H+I	1.620.00 €
Straordinaria	FSP 03	D	1.140.00 €
NOTE:			4.760.00 €

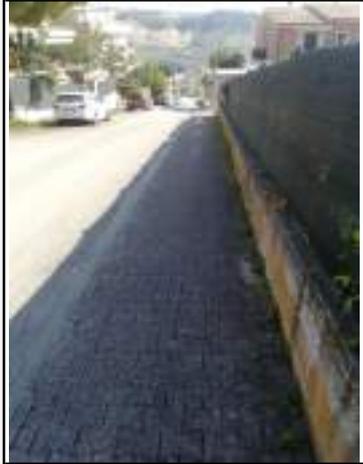
QUADRANTE	QUARTIERE	TIPO
8	Monteprandone	PU
DATA	UBICAZIONE	SCHEDA
10/07/2024	Via Mediterraneo	412

TIPOLOGIA CRITICITÀ
CR2-14-Scivolo/percorso con pendenza > 8%
ANNOTAZIONI CRITICITÀ
Percorso in pendenza maggiore dell'8%. Si consiglia inserimento di corrimano lungo il percorso ambo i lati (25 ml).

VALUTAZIONE COMPLESSIVA	PRIORITÀ
Accessibilità limitata	MEDIA

SOLUZIONI PRESTAZIONALI			COSTO STIMATO
FAM. SOLUZIONE	COD. SOLUZIONE	ABACO	
Straordinaria	FSP 02	M	2.175.00 €

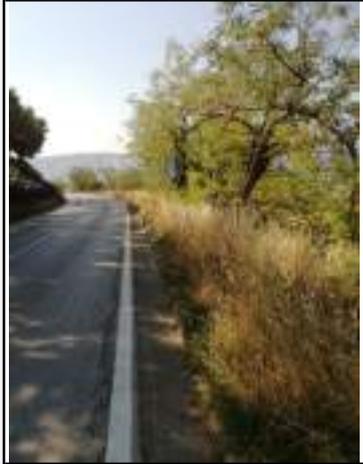
QUADRANTE	QUARTIERE	TIPO
8	Monteprandone	PU
DATA	UBICAZIONE	SCHEDA
10/07/2024	Via Borgo da Mare	413

TIPOLOGIA CRITICITÀ
CR6-04-Fermata BUS inadeguata
ANNOTAZIONI CRITICITÀ
Fermata del BUS in posizione inadeguata per assenza di piazzola di sosta protetta.

VALUTAZIONE COMPLESSIVA	PRIORITÀ
Accessibilità limitata	MEDIA

SOLUZIONI PRESTAZIONALI			COSTO STIMATO
FAM. SOLUZIONE	COD. SOLUZIONE	ABACO	
Straordinaria	FSP 06		2.500.00 €

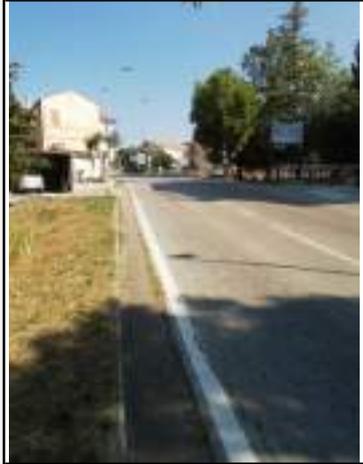
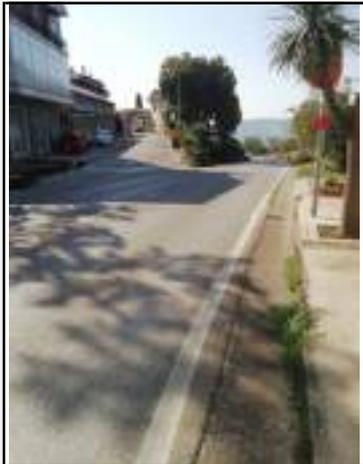
QUADRANTE	QUARTIERE	TIPO
8	Monteprandone	PU
DATA	UBICAZIONE	SCHEDA
10/07/2024	Via Borgo da Mare	414

TIPOLOGIA CRITICITÀ	
CR1-01-Assenza/carenza percorso pedonale protetto	
CR3-01-Attraversamento pedonale inadeguato/pericoloso	
CR3-03-Assenza segnalazione podotattile dell'attraversamento	
CR3-02-Assenza/carenza segnalazione verticale dell'attraversamento	
ANNOTAZIONI CRITICITÀ	
Mancanza di percorso pedonale protetto per il collegamento della fermata del BUS (40 ml). Assenza di attraversamento per poter intraprendere la via sul lato meno pericoloso e potersi inserire sul lato più abitato del paese.

VALUTAZIONE COMPLESSIVA	PRIORITÀ
Accessibilità limitata	MEDIA

SOLUZIONI PRESTAZIONALI			COSTO STIMATO
FAM. SOLUZIONE	COD. SOLUZIONE	ABACO	
Straordinaria	FSP 01	A+B+C	502.00 €
Straordinaria	FSP 03	A	500.00 €
Straordinaria	FSP 03	D	570.00 €
Straordinaria	FSP 02	D	230.00 €
NOTE:			1.802.00 €

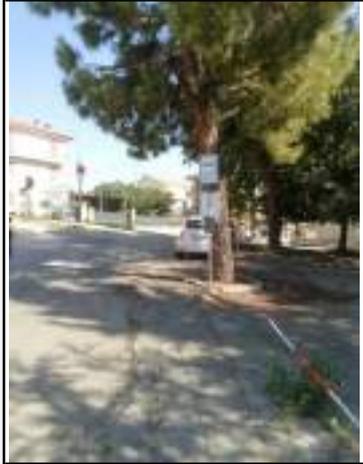
QUADRANTE	QUARTIERE	TIPO
8	Monteprandone	PU
DATA	UBICAZIONE	SCHEDA
10/07/2024	Via Borgo da Mare	415

TIPOLOGIA CRITICITÀ
CR6-04-Fermata BUS inadeguata
CR5-03-Assenza guide artificiali/segnaletica podotattile percorso/servizio/dislivello
CR5-04-Assenza planimetrie di orientamento visuotattili
ANNOTAZIONI CRITICITÀ
Mancanza di area di attesa BUS con pensilina e panchina

VALUTAZIONE COMPLESSIVA	PRIORITÀ
Accessibilità limitata	MEDIA

SOLUZIONI PRESTAZIONALI			COSTO STIMATO
FAM. SOLUZIONE	COD. SOLUZIONE	ABACO	
Straordinaria	FSP 06		4.000.00 €
Straordinaria	FSP 05	C	285.00 €
Straordinaria	FSP 05		350.00 €

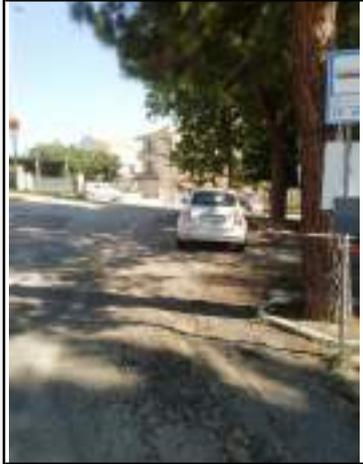
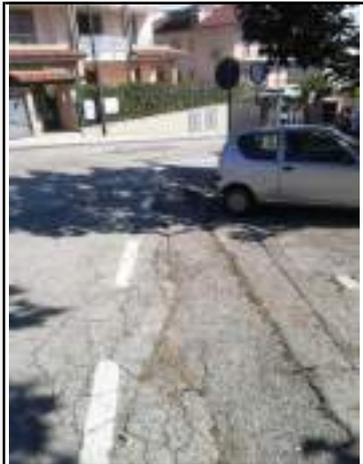
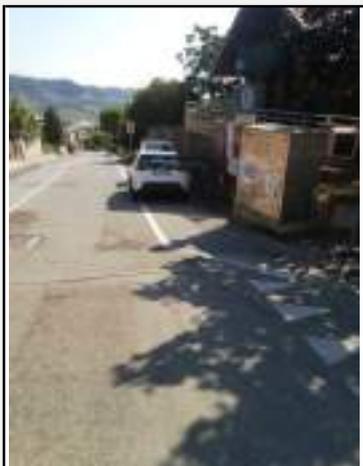
QUADRANTE	QUARTIERE	TIPO
8	Monteprandone	PU
DATA	UBICAZIONE	SCHEDA
10/07/2024	Via Miramare	416

TIPOLOGIA CRITICITÀ
CR1-01-Assenza/carenza percorso pedonale protetto
CR3-01-Attraversamento pedonale inadeguato/pericoloso
CR3-03-Assenza segnalazione podotattile dell'attraversamento
CR1-03-Sconnessioni/buche nella pavimentazione
ANNOTAZIONI CRITICITÀ
Mancanza di percorso pedonale protetto per il collegamento della fermata del BUS al nuovo e possibile passaggio pedonale (20 ml). Attraversamento pericoloso per mancanza di segnaletica orizzontale. Mancanza di segnalazione podotattile "pericolo valicabile" prima dell'attraversamento - ml 1,50 (ambo i lati). Si consiglia l'attraversamento arretrato rispetto all'incrocio.

VALUTAZIONE COMPLESSIVA	PRIORITÀ
Accessibilità limitata	ALTA

SOLUZIONI PRESTAZIONALI			COSTO STIMATO
FAM. SOLUZIONE	COD. SOLUZIONE	ABACO	
Straordinaria	FSP 01	A+B+C	476.00 €
Straordinaria	FSP 03	A	1.000.00 €
Straordinaria	FSP 03	D	570.00 €
Ordinaria	FSP 01		495.00 €
NOTE:			2.541.00 €

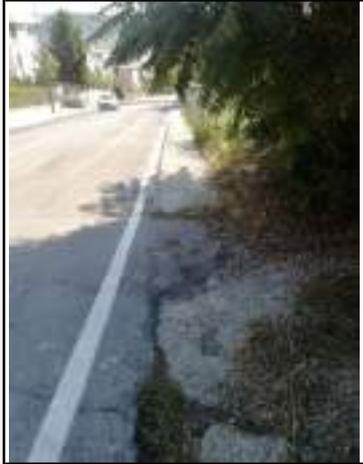
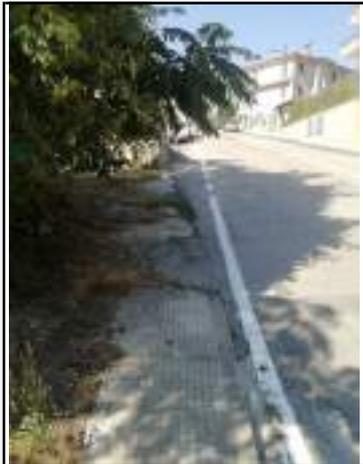
QUADRANTE	QUARTIERE	TIPO
5	Monteprandone	PU
DATA	UBICAZIONE	SCHEDA
10/07/2024	Via Miramare	417

TIPOLOGIA CRITICITÀ
CR1-03-Sconnessioni/buche nella pavimentazione
CR2-12-Contropendenza su percorso
CR2-14-Scivolo/percorso con pendenza > 8%
CR1-01-Assenza/carenza percorso pedonale protetto
ANNOTAZIONI CRITICITÀ
Percorso con pendenza e contropendenza. Si consiglia inserimento di corrimano lungo il percorso ambo i lati. Assenza di percorso pedonale (40 ml).

VALUTAZIONE COMPLESSIVA	PRIORITÀ
Accessibilità limitata	ALTA

SOLUZIONI PRESTAZIONALI			COSTO STIMATO
FAM. SOLUZIONE	COD. SOLUZIONE	ABACO	
Ordinaria	FSP 01		495.00 €
Straordinaria	FSP 02	D+E	1.440.00 €
Straordinaria	FSP 02	M	3.480.00 €
Straordinaria	FSP 01	A+B+C	502.00 €
NOTE:			5.917.00 €

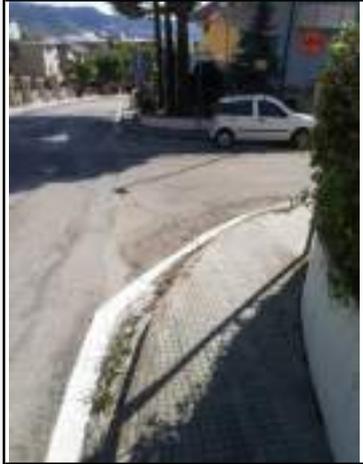
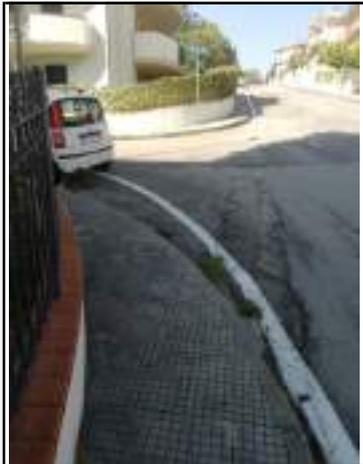
QUADRANTE	QUARTIERE	TIPO
5	Monteprandone	PU
DATA	UBICAZIONE	SCHEDA
10/07/2024	Via Miramare	418

TIPOLOGIA CRITICITÀ
CR3-01-Attraversamento pedonale inadeguato/pericoloso
CR3-03-Assenza segnalazione podotattile dell'attraversamento
CR2-11-Assenza/carenza scivolo di raccordo
CR8-01-Manutenzione assente/insufficiente
ANNOTAZIONI CRITICITÀ
Attraversamento pericoloso per mancanza di segnaletica orizzontale. Mancanza di segnalazione podotattile "pericolo valicabile" prima dell'attraversamento - ml 3,00. (Ambo i lati). Mancanza scivoli di raccordo.

VALUTAZIONE COMPLESSIVA	PRIORITÀ
Accessibilità limitata	ALTA

SOLUZIONI PRESTAZIONALI			COSTO STIMATO
FAM. SOLUZIONE	COD. SOLUZIONE	ABACO	
Straordinaria	FSP 03	A	1.000.00 €
Straordinaria	FSP 03	D	570.00 €
Straordinaria	FSP 02	F+G+H+I	1.080.00 €
Ordinaria	FSP 08		230.00 €
NOTE:			2.880.00 €

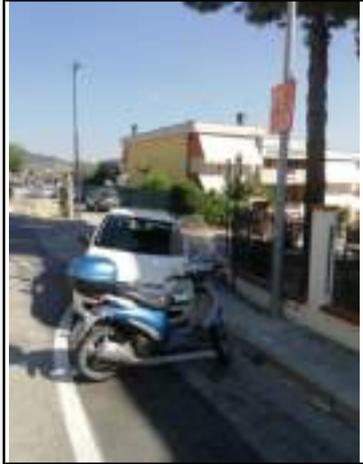
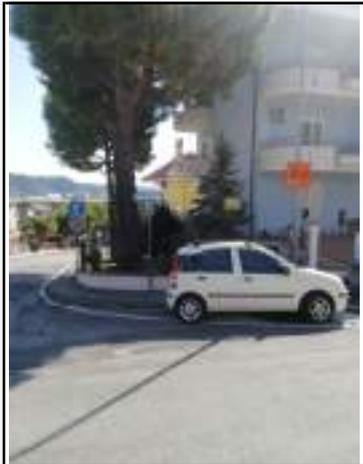
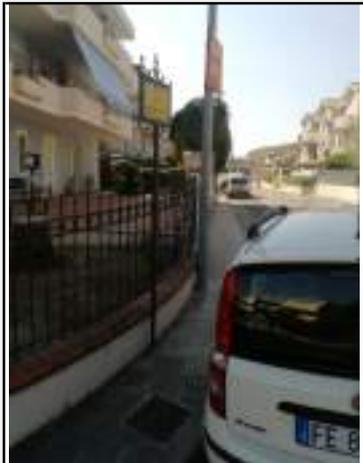
QUADRANTE	QUARTIERE	TIPO
5	Monteprandone	PU
DATA	UBICAZIONE	SCHEDA
10/07/2024	Via Adriatico	419

TIPOLOGIA CRITICITÀ	
CR6-04-Fermata BUS inadeguata	
ANNOTAZIONI CRITICITÀ	
Fermata del BUS in posizione inadeguata per assenza di spazio riservato.

VALUTAZIONE COMPLESSIVA	PRIORITÀ
Accessibilità limitata	MEDIA

SOLUZIONI PRESTAZIONALI			COSTO STIMATO
FAM. SOLUZIONE	COD. SOLUZIONE	ABACO	
Straordinaria	FSP 06		500.00 €

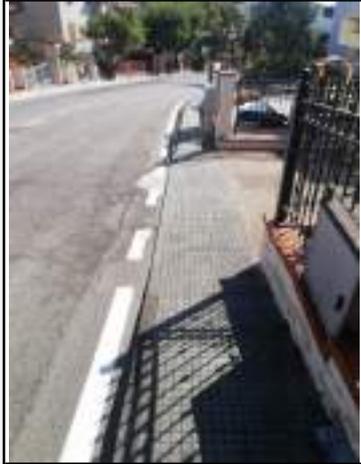
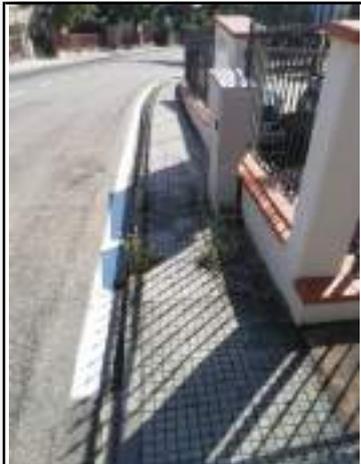
QUADRANTE	QUARTIERE	TIPO
5	Monteprandone	PU
DATA	UBICAZIONE	SCHEDA
10/07/2024	Via Miramare	420

TIPOLOGIA CRITICITÀ
CR9-01-Ostacolo generico
CR2-14-Scivolo/percorso con pendenza > 8%
CR1-03-Sconnessioni/buche nella pavimentazione
CR8-01-Manutenzione assente/insufficiente
CR2-12-Contropendenza su percorso
ANNOTAZIONI CRITICITÀ
Percorso in pendenza con ostacolo costituito da cassetta ENEL che restringe il percorso ma che comunque consente il passaggio di una sedia a ruote. Contropendenza su passo carraio. Si consigliano porzioni di corrimano lungo il percorso

VALUTAZIONE COMPLESSIVA	PRIORITÀ
Accessibilità limitata	MEDIA

SOLUZIONI PRESTAZIONALI			COSTO STIMATO
FAM. SOLUZIONE	COD. SOLUZIONE	ABACO	
Straordinaria	FSP 09		
Straordinaria	FSP 02	C	2.610.00 €
Ordinario	FSP 01		165.00 €
Ordinario	FSP 08		115.00 €
Straordinaria	FSP 02	D+E	1.080.00 €
NOTE:			3.970.00 €

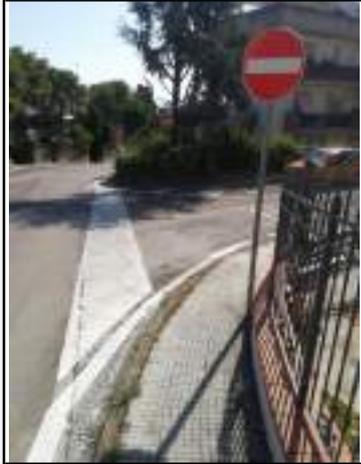
QUADRANTE	QUARTIERE	TIPO
5	Monteprandone	PU
DATA	UBICAZIONE	SCHEDA
10/07/2024	Via Miramare	421

TIPOLOGIA CRITICITÀ
CR3-01-Attraversamento pedonale inadeguato/pericoloso
CR3-03-Assenza segnalazione podotattile dell'attraversamento
CR2-11-Assenza/carenza scivolo di raccordo
CR2-12-Contropendenza su percorso
ANNOTAZIONI CRITICITÀ
Attraversamento pericoloso per mancanza di segnaletica orizzontale. Mancanza di segnalazione podotattile "pericolo valicabile" prima dell'attraversamento - ml 3,00. (Ambo i lati). Mancanza scivoli di raccordo e contropendenza per passo carraio.

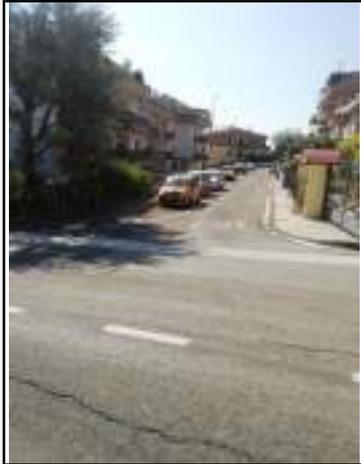
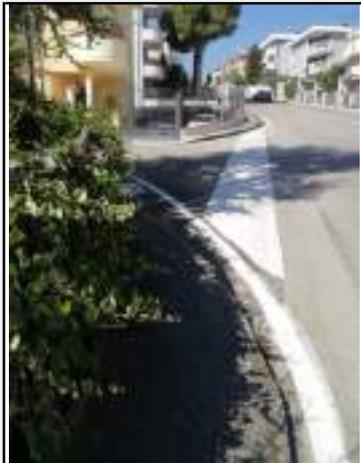
VALUTAZIONE COMPLESSIVA	PRIORITÀ
Accessibilità limitata	ALTA

SOLUZIONI PRESTAZIONALI			COSTO STIMATO
FAM. SOLUZIONE	COD. SOLUZIONE	ABACO	
Straordinaria	FSP 03	A	1.000.00 €
Straordinaria	FSP 03	D	570.00 €
Straordinaria	FSP 02	F+G+H+I	1.080.00 €
Straordinaria	FSP 02	D+E	900.00 €
NOTE:			3.550.00 €

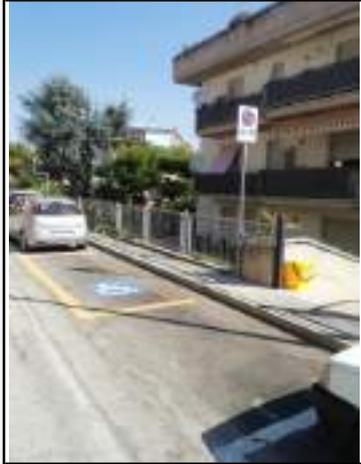
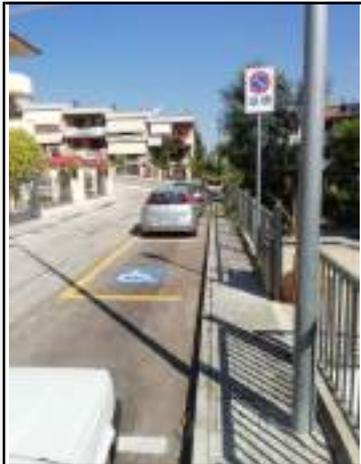
QUADRANTE	QUARTIERE	TIPO
5	Monteprandone	PU
DATA	UBICAZIONE	SCHEDA
10/07/2024	Via Tirreno	422

TIPOLOGIA CRITICITÀ	
CR2-11-Assenza/carenza scivolo di raccordo	
CR8-01-Manutenzione assente/insufficiente	
ANNOTAZIONI CRITICITÀ	
Assenza scivolo di raccordo in prossimità del parcheggio disabili.

VALUTAZIONE COMPLESSIVA	PRIORITÀ
Accessibilità limitata	MEDIA

SOLUZIONI PRESTAZIONALI			COSTO STIMATO
FAM. SOLUZIONE	COD. SOLUZIONE	ABACO	
Straordinaria	FSP 02	F+G+H+I	540.00 €
Ordinario	FSP 08		115.00 €
NOTE:			655.00 €

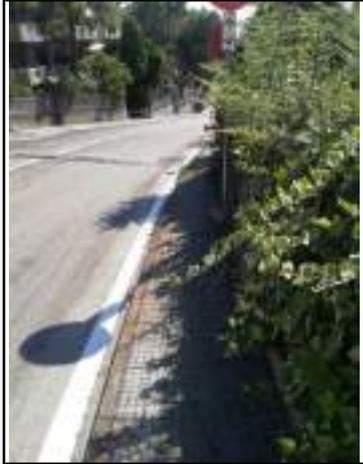
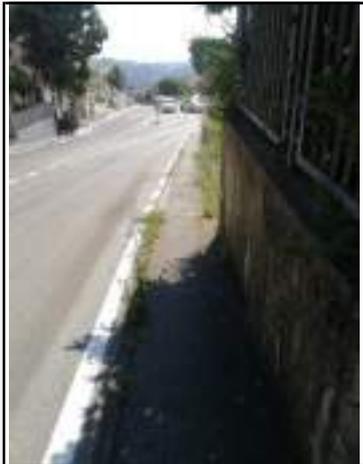
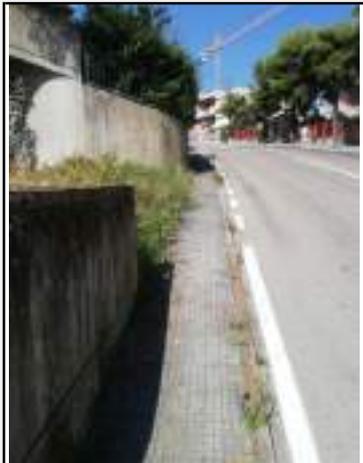
QUADRANTE	QUARTIERE	TIPO
5	Monteprandone	PU
DATA	UBICAZIONE	SCHEDA
10/07/2024	Via Miramare	423

TIPOLOGIA CRITICITÀ
CR2-14-Scivolo/percorso con pendenza > 8%
CR8-01-Manutenzione assente/insufficiente
CR2-11-Assenza/carenza scivolo di raccordo
ANNOTAZIONI CRITICITÀ
Percorso con pendenza maggiore dell'8% e scivoli di raccordo con i passi carrai maggiori dell'8%. Si consigliano porzioni di corrimano lungo il percorso per facilitare la salita.

VALUTAZIONE COMPLESSIVA	PRIORITÀ
Accessibilità limitata	BASSA

SOLUZIONI PRESTAZIONALI			COSTO STIMATO
FAM. SOLUZIONE	COD. SOLUZIONE	ABACO	
Straordinaria	FSP 02	C	2.610.00 €
Ordinario	FSP 08		115.00 €
Straordinaria	FSP 02	F+G+H+I	1.080.00 €
NOTE:			3.805.00 €

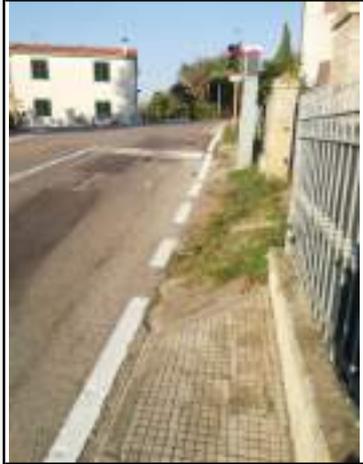
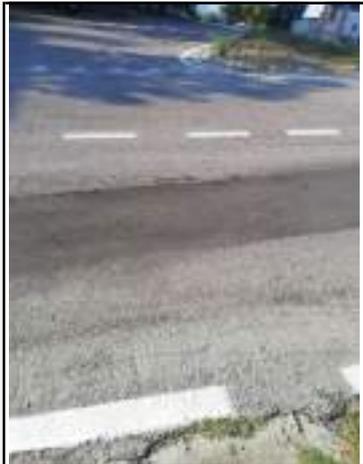
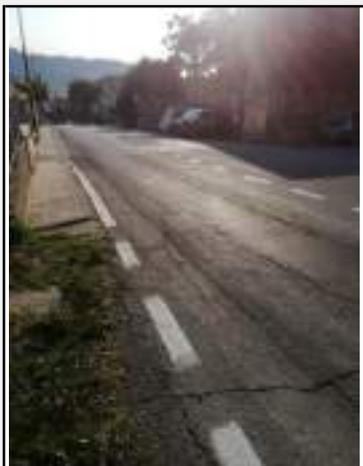
QUADRANTE	QUARTIERE	TIPO
5	Monteprandone	PU
DATA	UBICAZIONE	SCHEDA
11/07/2024	Via Miramare	424

TIPOLOGIA CRITICITÀ
CR1-01-Assenza/carenza percorso pedonale protetto
CR3-01-Attraversamento pedonale inadeguato/pericoloso
CR1-03-Sconnessioni/buche nella pavimentazione
ANNOTAZIONI CRITICITÀ
Mancanza di percorso pedonale protetto (20 ml). Attraversamento pericoloso per mancanza di segnaletica orizzontale (vedi scheda 416). Sconnessioni

VALUTAZIONE COMPLESSIVA	PRIORITÀ
Accessibilità limitata	ALTA

SOLUZIONI PRESTAZIONALI			COSTO STIMATO
FAM. SOLUZIONE	COD. SOLUZIONE	ABACO	
Straordinaria	FSP 01	A+B+C	476.00 €
Straordinaria	FSP 03	A	
Straordinaria	FSP 01		1.650.00 €
NOTE:			2.126.00 €

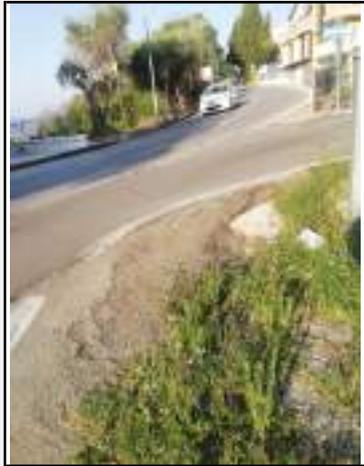
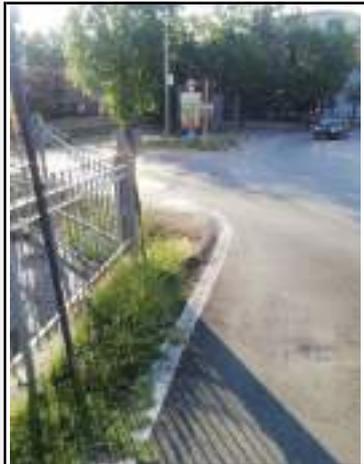
QUADRANTE	QUARTIERE	TIPO
5	Monteprandone	PU
DATA	UBICAZIONE	SCHEDA
11/07/2024	Via Miramare	425

TIPOLOGIA CRITICITÀ
CR1-01-Assenza/carenza percorso pedonale protetto
CR2-14-Scivolo/percorso con pendenza > 8%
CR1-03-Sconnessioni/buche nella pavimentazione
ANNOTAZIONI CRITICITÀ

VALUTAZIONE COMPLESSIVA	PRIORITÀ
Accessibilità limitata	ALTA

SOLUZIONI PRESTAZIONALI			COSTO STIMATO
FAM. SOLUZIONE	COD. SOLUZIONE	ABACO	
Straordinaria	FSP 01	A+B+C	463.00 €
Straordinaria	FSP 02		
Straordinaria	FSP 01		495.00 €

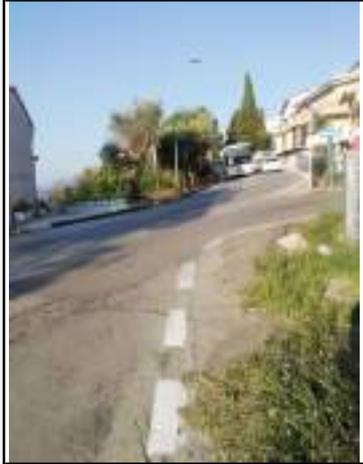
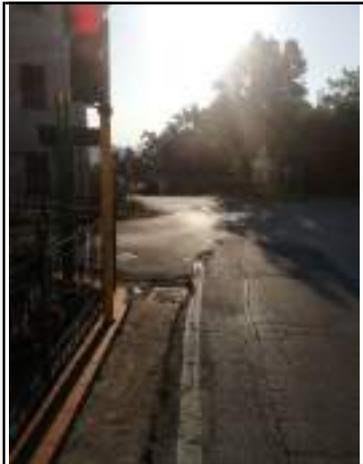
QUADRANTE	QUARTIERE	TIPO
5	Monteprandone	PU
DATA	UBICAZIONE	SCHEDA
11/07/2024	Via Indipendenza	426

TIPOLOGIA CRITICITÀ	
CR3-01-Attraversamento pedonale inadeguato/pericoloso	
CR1-06-Caditoia/grata inadeguata	
CR1-03-Sconnessioni/buche nella pavimentazione	
CR3-03-Assenza segnalazione podotattile dell'attraversamento	
ANNOTAZIONI CRITICITÀ Attraversamento pericoloso per mancanza di segnaletica orizzontale. Mancanza di segnalazione podotattile "pericolo valicabile" prima dell'attraversamento - ml 3,00. (Ambo i lati).

VALUTAZIONE COMPLESSIVA	PRIORITÀ
Accessibilità limitata	ALTA

SOLUZIONI PRESTAZIONALI			COSTO STIMATO
FAM. SOLUZIONE	COD. SOLUZIONE	ABACO	
Straordinaria	FSP 03	A	1.000.00 €
Straordinaria	FSP 01	I	107.00 €
Ordinario	FSP 01		165.00 €
Straordinaria	FSP 03	D	570.00 €
NOTE:			1.842.00 €

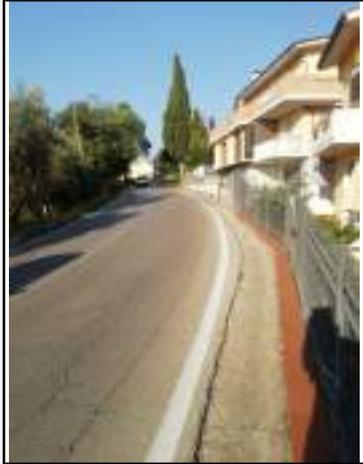
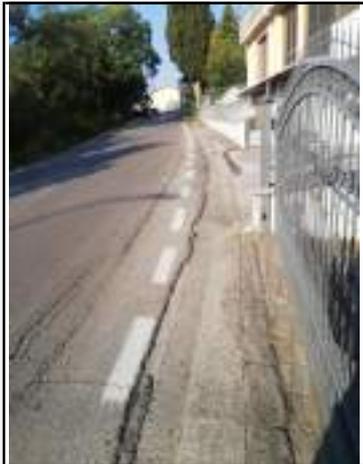
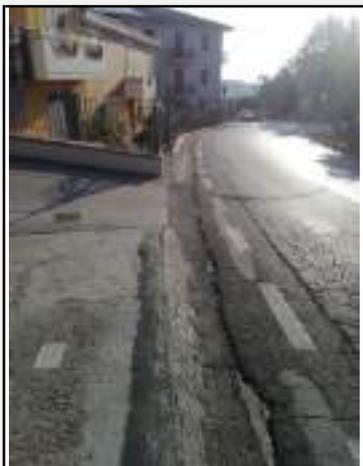
QUADRANTE	QUARTIERE	TIPO
5	Monteprandone	PU
DATA	UBICAZIONE	SCHEDA
11/07/2024	Via Borgo da Mare	427

TIPOLOGIA CRITICITÀ
CR1-01-Assenza/carenza percorso pedonale protetto
CR2-12-Contropendenza su percorso
CR1-03-Sconnessioni/buche nella pavimentazione
ANNOTAZIONI CRITICITÀ
Mancanza di percorso pedonale. Fondo stradale dissestato e molto sconnesso. Da prevedere una progettazione specifica.

VALUTAZIONE COMPLESSIVA	PRIORITÀ
Accessibilità limitata	ALTA

SOLUZIONI PRESTAZIONALI			COSTO STIMATO
FAM. SOLUZIONE	COD. SOLUZIONE	ABACO	
Straordinaria	FSP 01	A+B+C	489.00 €
Straordinaria	FSP 02	D+E	
Straordinaria	FSP 01		495.00 €
NOTE: Da approfondire con progetto specifico			984.00 €

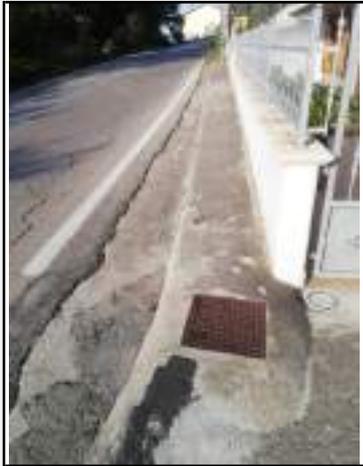
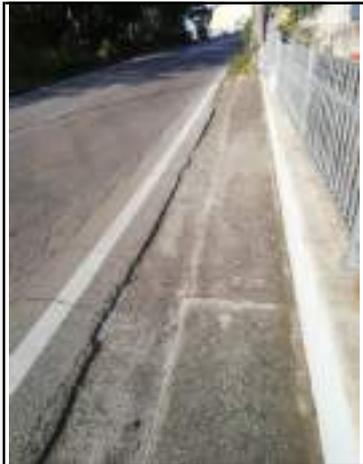
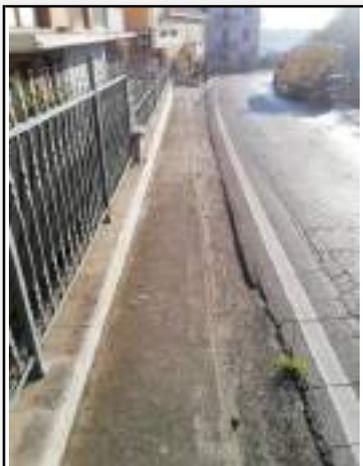
QUADRANTE	QUARTIERE	TIPO
5	Monteprandone	PU
DATA	UBICAZIONE	SCHEDA
11/07/2024	Via Borgo da Mare	428

TIPOLOGIA CRITICITÀ
CR1-01-Assenza/carenza percorso pedonale protetto
CR2-12-Contropendenza su percorso
CR1-03-Sconnessioni/buche nella pavimentazione
ANNOTAZIONI CRITICITÀ
Mancanza di percorso pedonale. Fondo stradale dissestato e molto sconnesso. Da prevedere una progettazione specifica.

VALUTAZIONE COMPLESSIVA	PRIORITÀ
Accessibilità limitata	ALTA

SOLUZIONI PRESTAZIONALI			COSTO STIMATO
FAM. SOLUZIONE	COD. SOLUZIONE	ABACO	
Straordinaria	FSP 01	A+B+C	489.00 €
Straordinaria	FSP 02	D+E	
Straordinaria	FSP 01		495.00 €
NOTE: Da approfondire con progetto specifico			984.00 €

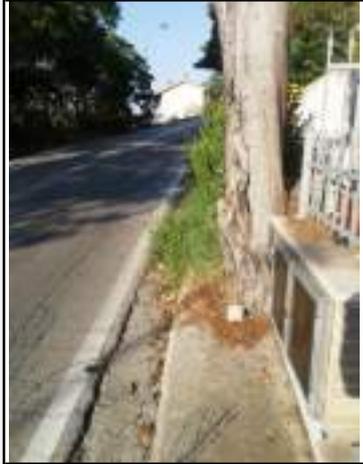
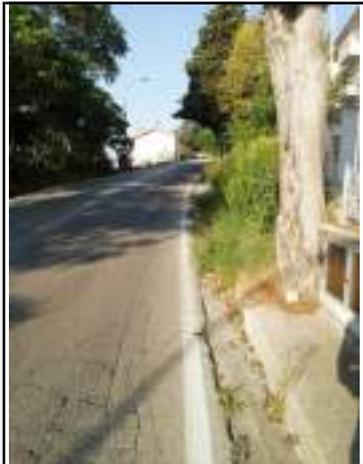
QUADRANTE	QUARTIERE	TIPO
5	Monteprandone	PU
DATA	UBICAZIONE	SCHEDA
11/07/2024	Via Borgo da Mare	429

TIPOLOGIA CRITICITÀ
CR1-01-Assenza/carenza percorso pedonale protetto
CR9-01-Ostacolo generico
ANNOTAZIONI CRITICITÀ
Mancanza di percorso pedonale. Fondo stradale dissestato e molto sconnesso. Da prevedere una progettazione specifica.

VALUTAZIONE COMPLESSIVA	PRIORITÀ
Accessibilità limitata	ALTA

SOLUZIONI PRESTAZIONALI			COSTO STIMATO
FAM. SOLUZIONE	COD. SOLUZIONE	ABACO	
Straordinaria	FSP 01	A+B+C	482.50 €
Straordinaria	FSP 02

NOTE: Da approfondire con progetto specifico	482.50 €
--	-----------------

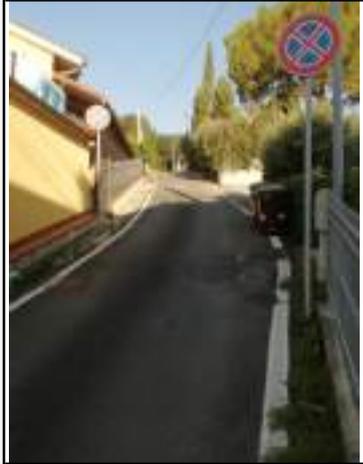
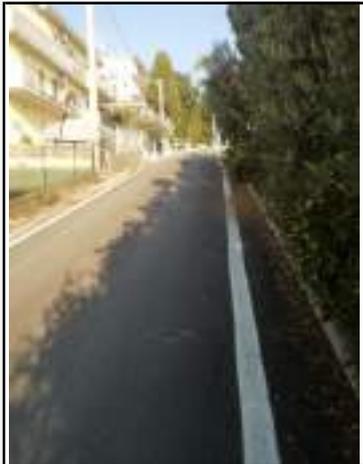
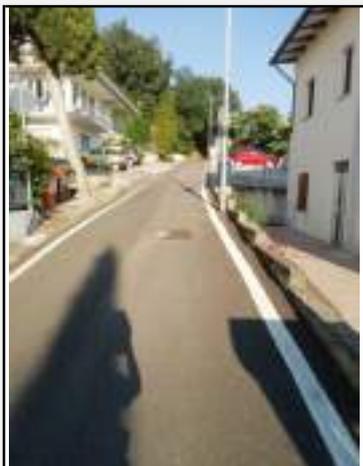
QUADRANTE	QUARTIERE	TIPO
5	Monteprandone	PU
DATA	UBICAZIONE	SCHEDA
11/07/2024	Via Indipendenza	430

TIPOLOGIA CRITICITÀ
CR1-01-Assenza/carenza percorso pedonale protetto
CR2-14-Scivolo/percorso con pendenza > 8%
CR1-03-Sconnessioni/buche nella pavimentazione
CR9-01-Ostacolo generico
ANNOTAZIONI CRITICITÀ
Mancanza di percorso pedonale su pendenza superiore all'8%. Ostacoli e sconnessioni lungo il percorso (85 ml).

VALUTAZIONE COMPLESSIVA	PRIORITÀ
Accessibilità limitata	ALTA

SOLUZIONI PRESTAZIONALI			COSTO STIMATO
FAM. SOLUZIONE	COD. SOLUZIONE	ABACO	
Straordinaria	FSP 01	A+B+C	560.50 €
Straordinaria	FSP 02		
Ordinario	FSP 01		330.00 €
Ordinario	FSP 09		
NOTE: Da approfondire con progetto specifico			890.50 €

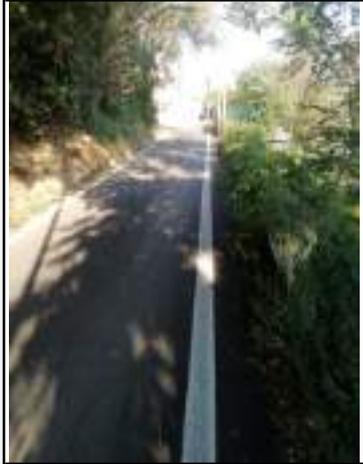
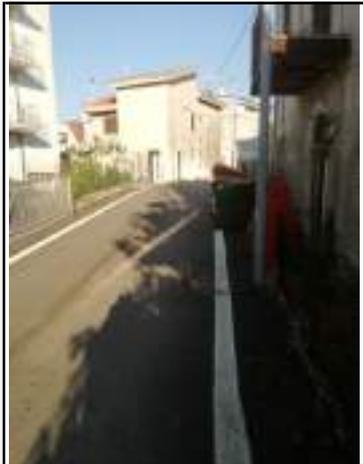
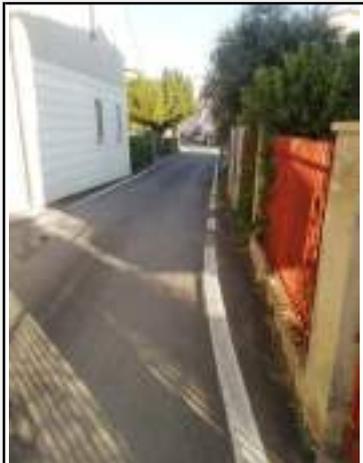
QUADRANTE	QUARTIERE	TIPO
5	Monteprandone	PU
DATA	UBICAZIONE	SCHEDA
11/07/2024	Via Indipendenza	431

TIPOLOGIA CRITICITÀ
CR1-01-Assenza/carenza percorso pedonale protetto
ANNOTAZIONI CRITICITÀ
Mancanza di percorso pedonale (190 ml). Ostacoli e sconnessioni lungo il percorso. Da prevedere una progettazione specifica. Si prevede come costo stimato la realizzazione di segnaletica orizzontale per la delimitazione del percorso pedonale.

VALUTAZIONE COMPLESSIVA	PRIORITÀ
Accessibilità limitata	ALTA

SOLUZIONI PRESTAZIONALI			COSTO STIMATO
FAM. SOLUZIONE	COD. SOLUZIONE	ABACO	
Straordinaria	FSP 01	A+B+C	697.00 €

NOTE: Da approfondire con progetto specifico	697.00 €
--	----------

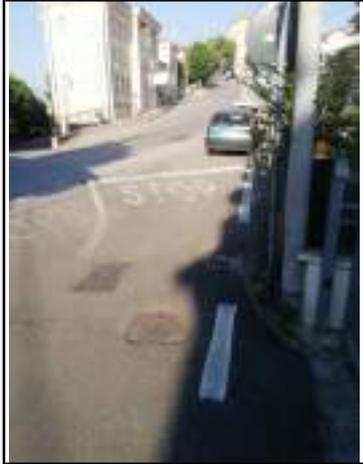
QUADRANTE	QUARTIERE	TIPO
4	Monteprandone	PU
DATA	UBICAZIONE	SCHEDA
11/07/2024	Via Indipendenza	432

TIPOLOGIA CRITICITÀ
CR1-01-Assenza/carenza percorso pedonale protetto
CR1-06-Caditoia/grata inadeguata
CR1-03-Sconnessioni/buche nella pavimentazione
ANNOTAZIONI CRITICITÀ
Assenza di percorso pedonale (8 ml). Sconnessioni

VALUTAZIONE COMPLESSIVA	PRIORITÀ
Accessibilità limitata	MEDIA

SOLUZIONI PRESTAZIONALI			COSTO STIMATO
FAM. SOLUZIONE	COD. SOLUZIONE	ABACO	
Straordinaria	FSP 01	A+B+C	460.40 €
Ordinario	FSP 01		165.00 €
Straordinaria	FSP 01	I	107.00 €
NOTE:			732.40 €

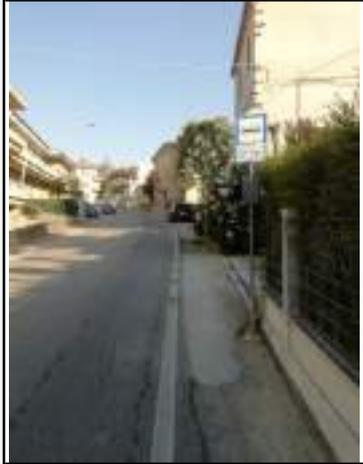
QUADRANTE	QUARTIERE	TIPO
4	Monteprandone	PU
DATA	UBICAZIONE	SCHEDA
11/07/2024	Via Borgo da Mare	433

TIPOLOGIA CRITICITÀ
CR6-04-Fermata BUS inadeguata
CR2-13-Scivolo/percorso con pendenza 5% > 8%
CR1-01-Assenza/carenza percorso pedonale protetto
CR1-03-Sconnessioni/buche nella pavimentazione
ANNOTAZIONI CRITICITÀ
Fermata del BUS in posizione inadeguata per assenza di spazio riservato e dotazioni quali panchina di attesa e/o pensilina. Assenza di percorso pedonale (35 ml). Sconnessioni

VALUTAZIONE COMPLESSIVA	PRIORITÀ
Accessibilità limitata	MEDIA

SOLUZIONI PRESTAZIONALI			COSTO STIMATO
FAM. SOLUZIONE	COD. SOLUZIONE	ABACO	
Straordinaria	FSP 06		2.500.00 €
Straordinaria	FSP 02		
Straordinaria	FSP 01	A+B+C	495.50 €
Ordinario	FSP 01		330.00 €
NOTE:			3.325.50 €

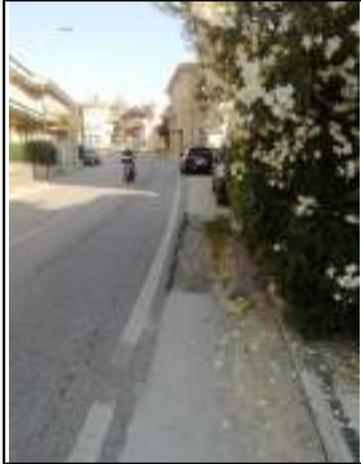
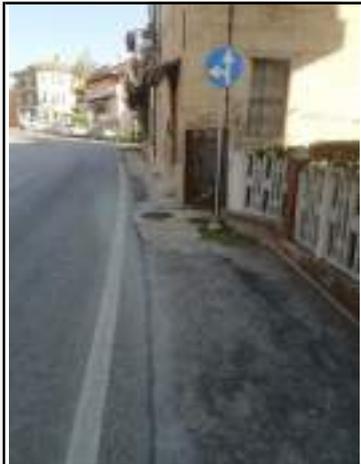
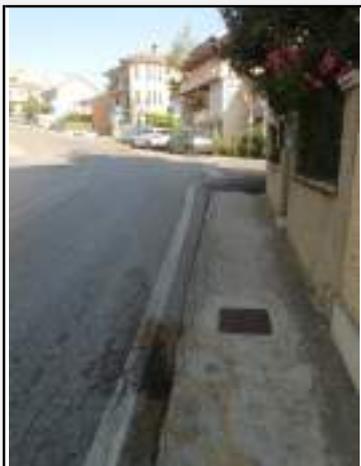
QUADRANTE	QUARTIERE	TIPO
4	Monteprandone	PU
DATA	UBICAZIONE	SCHEDA
11/07/2024	Via Borgo da Mare	434

TIPOLOGIA CRITICITÀ
CR1-01-Assenza/carenza percorso pedonale protetto
CR1-03-Sconnessioni/buche nella pavimentazione
CR2-13-Scivolo/percorso con pendenza 5% > 8%
ANNOTAZIONI CRITICITÀ
Assenza di percorso pedonale (25 ml). Sconnessioni

VALUTAZIONE COMPLESSIVA	PRIORITÀ
Accessibilità limitata	MEDIA

SOLUZIONI PRESTAZIONALI			COSTO STIMATO
FAM. SOLUZIONE	COD. SOLUZIONE	ABACO	
Straordinaria	FSP 01	A+B+C	482.50 €
Ordinario	FSP 01		330.00 €
Straordinaria	FSP 02		
NOTE:			812.50 €

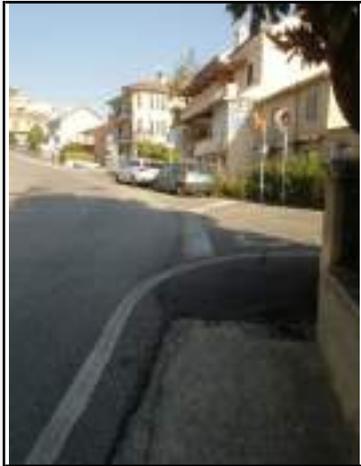
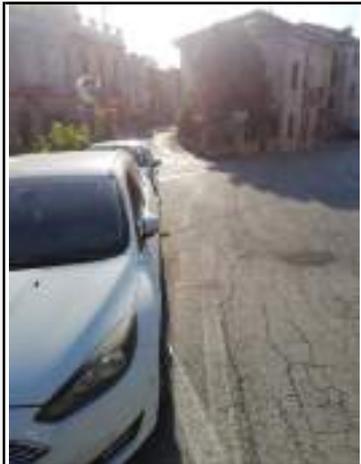
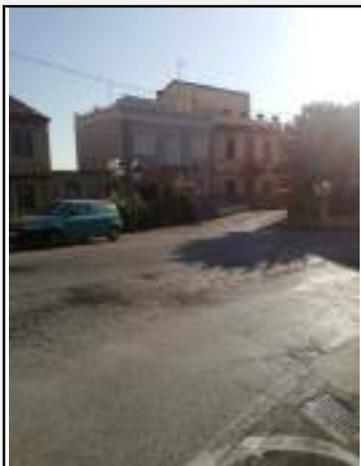
QUADRANTE	QUARTIERE	TIPO
4	Monteprandone	PU
DATA	UBICAZIONE	SCHEDA
11/07/2024	Via Borgo da Mare	435

TIPOLOGIA CRITICITÀ
CR3-01-Attraversamento pedonale inadeguato/pericoloso
CR3-03-Assenza segnalazione podotattile dell'attraversamento
CR1-01-Assenza/carenza percorso pedonale protetto
CR2-13-Scivolo/percorso con pendenza 5% > 8%
CR1-03-Sconnessioni/buche nella pavimentazione

ANNOTAZIONI CRITICITÀ
Attraversamento pericoloso per mancanza di segnaletica orizzontale. Mancanza di segnalazione podotattile "pericolo valicabile" prima dell'attraversamento - ml 1,50. (Ambo i lati). Assenza di percorso pedonale (28 ml). Sconnessioni

VALUTAZIONE COMPLESSIVA	PRIORITÀ
Accessibilità limitata	MEDIA

SOLUZIONI PRESTAZIONALI			COSTO STIMATO
FAM. SOLUZIONE	COD. SOLUZIONE	ABACO	
Straordinaria	FSP 03	A	1.000.00 €
Straordinaria	FSP 03	D	285.00 €
Straordinaria	FSP 01	A+B+C	486.40 €
Straordinaria	FSP 02		
Ordinario	FSP 01		165.00 €
NOTE:			1.936.40 €
