**COMUNE DI MONTEPRANDONE
PROVINCIA DI ASCOLI PICENO**

DGR N. 320/2023 DDS N. 61/CDI/ 2023. FINANZIAMENTO STATALE DI CUI AL DPCM 10 OTTOBRE 2022 FINALIZZATO AD INCENTIVARE LA PROGETTAZIONE DEI PIANI PER L'ELIMINAZIONE DELLE BARRIERE ARCHITETTONICHE (P.E.B.A.) (CIG) B0D4F369CF

A3a

**SCHEDE CRITICITA'
RILIEVO PUNTUALE (PU)**

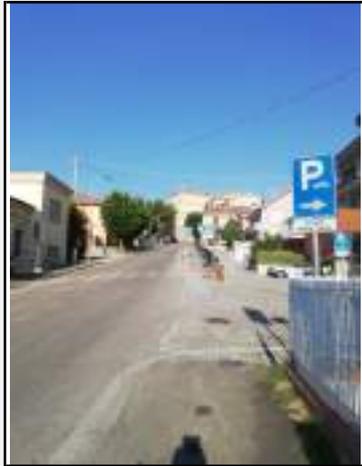
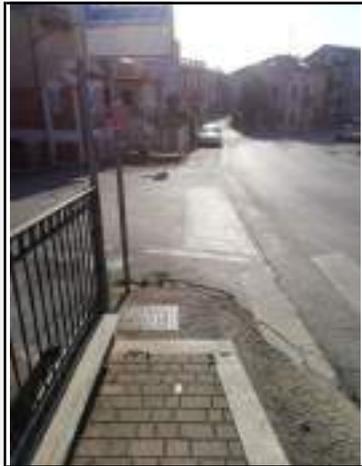
QUADRANTE	QUARTIERE	TIPO
4	Monteprandone	PU
DATA	UBICAZIONE	SCHEDA
11/07/2024	Via Borgo da Mare	436

TIPOLOGIA CRITICITÀ
CR3-01-Attraversamento pedonale inadeguato/pericoloso
CR3-03-Assenza segnalazione podotattile dell'attraversamento
CR2-13-Scivolo/percorso con pendenza 5% > 8%
CR1-03-Sconnessioni/buche nella pavimentazione
ANNOTAZIONI CRITICITÀ
Attraversamento pericoloso per mancanza di segnaletica orizzontale. Mancanza di segnalazione podotattile "pericolo valicabile" prima dell'attraversamento - ml 1,50. (Ambo i lati). Sconnessioni

VALUTAZIONE COMPLESSIVA	PRIORITÀ
Accessibilità limitata	MEDIA

SOLUZIONI PRESTAZIONALI			COSTO STIMATO
FAM. SOLUZIONE	COD. SOLUZIONE	ABACO	
Straordinaria	FSP 03	A	1.000.00 €
Straordinaria	FSP 03	D	285.00 €
Straordinaria	FSP 02		
Ordinario	FSP 01		165.00 €

NOTE:	1.450.00 €
--------------	-------------------

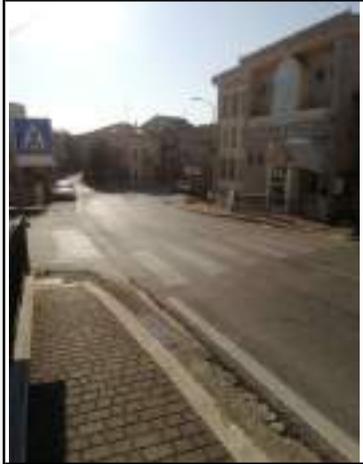
QUADRANTE	QUARTIERE	TIPO
4	Monteprandone	PU
DATA	UBICAZIONE	SCHEDA
11/07/2024	Via Borgo da Mare	437

TIPOLOGIA CRITICITÀ
CR3-03-Assenza segnalazione podotattile dell'attraversamento
CR1-03-Sconnessioni/buche nella pavimentazione
ANNOTAZIONI CRITICITÀ
Mancanza di segnalazione podotattile "pericolo valicabile" prima dell'attraversamento - ml 3,00. Sconnessioni

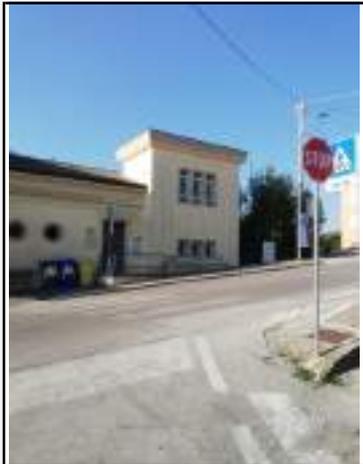
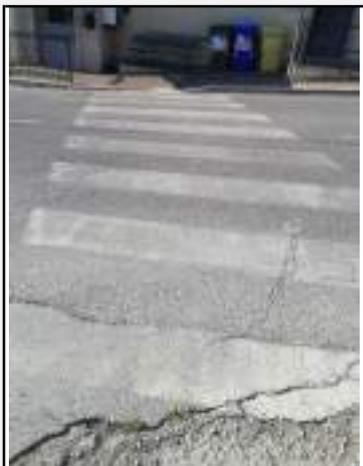
VALUTAZIONE COMPLESSIVA	PRIORITÀ
Accessibilità limitata	ALTA

SOLUZIONI PRESTAZIONALI			COSTO STIMATO
FAM. SOLUZIONE	COD. SOLUZIONE	ABACO	
Straordinaria	FSP 03	D	285.00 €
Ordinario	FSP 01		165.00 €
NOTE:			450.00 €

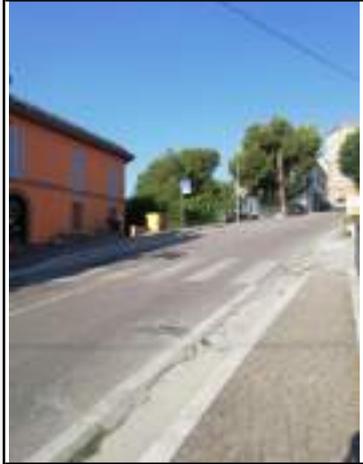
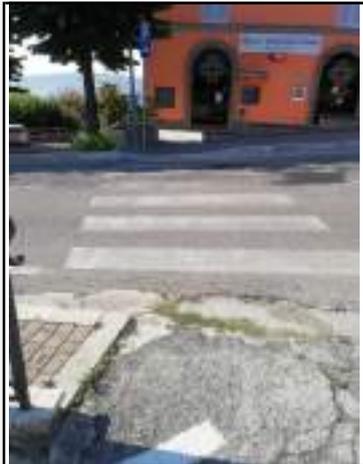
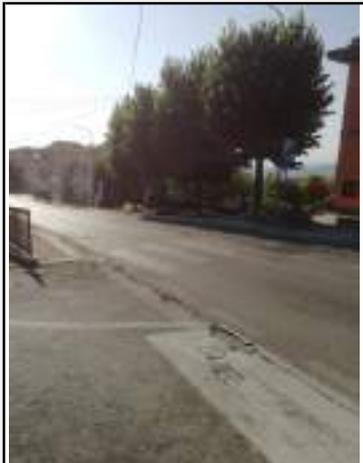
QUADRANTE	QUARTIERE	TIPO
4	Monteprandone	PU
DATA	UBICAZIONE	SCHEDA
11/07/2024	Via Borgo da Mare	438

TIPOLOGIA CRITICITÀ
CR3-01-Attraversamento pedonale inadeguato/pericoloso
CR3-03-Assenza segnalazione podotattile dell'attraversamento
CR1-03-Sconnessioni/buche nella pavimentazione
ANNOTAZIONI CRITICITÀ
Mancanza di segnalazione podotattile "pericolo valicabile" prima dell'attraversamento - ml 1,50. (Ambo i lati). Sconnessioni. Interferenza con attraversamento su via Borgo da Mare (vedi scheda 513).

VALUTAZIONE COMPLESSIVA	PRIORITÀ
Accessibilità limitata	MEDIA

SOLUZIONI PRESTAZIONALI			COSTO STIMATO
FAM. SOLUZIONE	COD. SOLUZIONE	ABACO	
Straordinaria	FSP 03	A+B+C	1.000.00 €
Straordinaria	FSP 03	D	285.00 €
Ordinario	FSP 01		165.00 €
NOTE:			1.450.00 €

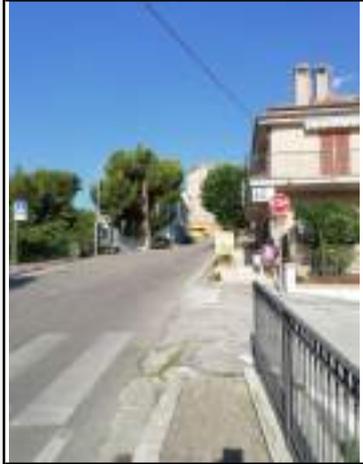
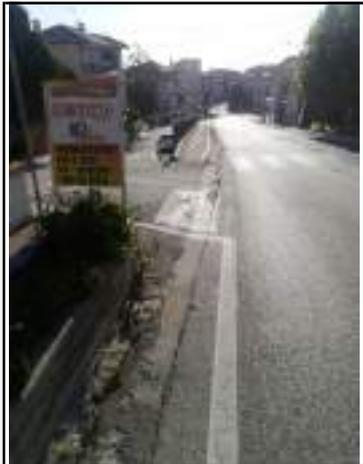
QUADRANTE	QUARTIERE	TIPO
4	Monteprandone	PU
DATA	UBICAZIONE	SCHEDA
11/07/2024	Via Borgo da Mare	439

TIPOLOGIA CRITICITÀ
CR3-03-Assenza segnalazione podotattile dell'attraversamento
CR1-03-Sconnessioni/buche nella pavimentazione
ANNOTAZIONI CRITICITÀ
Mancanza di segnalazione podotattile "pericolo valicabile" prima dell'attraversamento - ml 1,50. (Ambo i lati). Sconnessioni.

VALUTAZIONE COMPLESSIVA	PRIORITÀ
Accessibilità limitata	MEDIA

SOLUZIONI PRESTAZIONALI			COSTO STIMATO
FAM. SOLUZIONE	COD. SOLUZIONE	ABACO	
Straordinaria	FSP 03	D	285.00 €
Ordinario	FSP 01		330.00 €
NOTE:			615.00 €

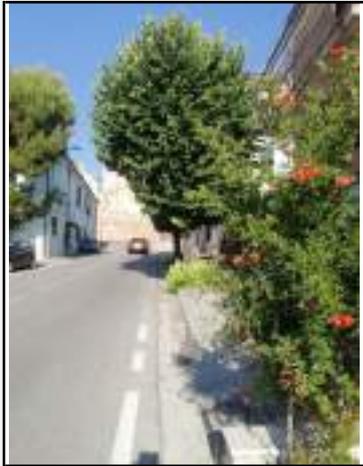
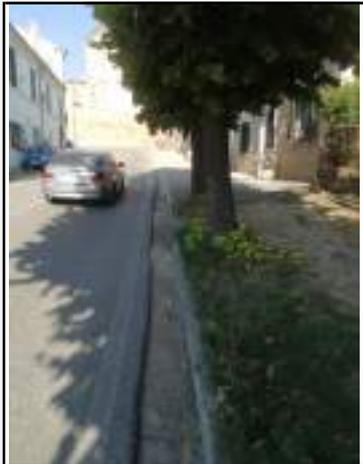
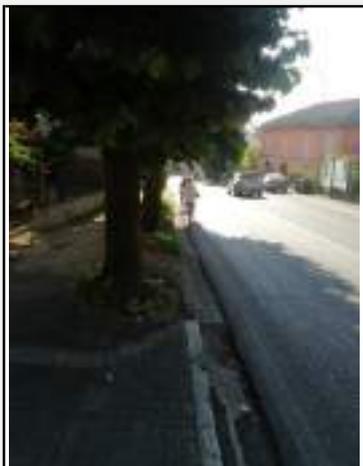
QUADRANTE	QUARTIERE	TIPO
4	Monteprandone	PU
DATA	UBICAZIONE	SCHEDA
11/07/2024	Via Borgo da Mare	440

TIPOLOGIA CRITICITÀ
CR1-01-Assenza/carenza percorso pedonale protetto
CR1-03-Sconnessioni/buche nella pavimentazione
CR2-14-Scivolo/percorso con pendenza > 8%
CR2-11-Assenza/carenza scivolo di raccordo
ANNOTAZIONI CRITICITÀ
Assenza di percorso pedonale (30 ml). Sconnessioni. Si consiglia parapetto/corrimano lungo il percorso per facilitare la salita. Da prevedere una progettazione specifica.

VALUTAZIONE COMPLESSIVA	PRIORITÀ
Accessibilità limitata	MEDIA

SOLUZIONI PRESTAZIONALI			COSTO STIMATO
FAM. SOLUZIONE	COD. SOLUZIONE	ABACO	
Straordinaria	FSP 01	A+B+C	489.00 €
Ordinario	FSP 01		330.00 €
Straordinaria	FSP 02	C	4.740.00 €
Straordinaria	FSP 02	F+G+H+I	360.00 €
NOTE: Da approfondire con progetto specifico			5.919.00 €

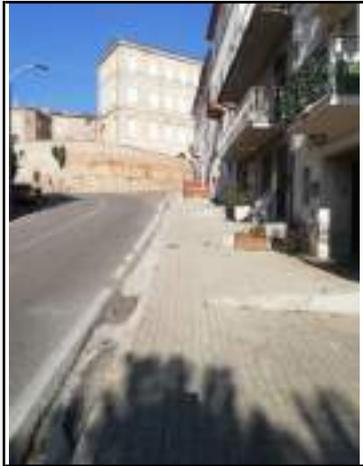
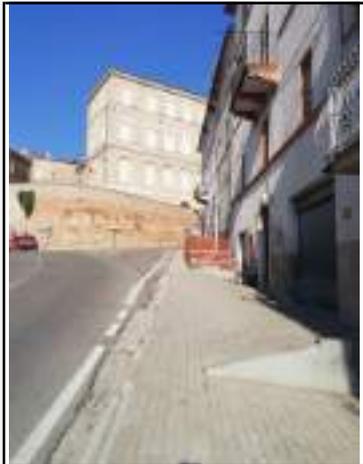
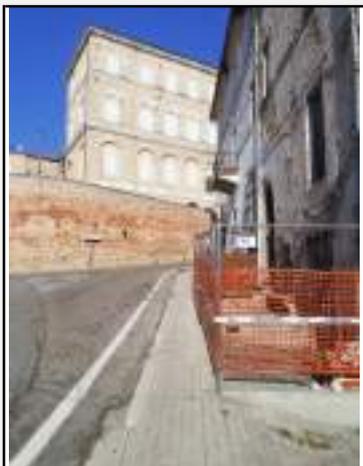
QUADRANTE	QUARTIERE	TIPO
4	Monteprandone	PU
DATA	UBICAZIONE	SCHEDA
11/07/2024	Via Borgo da Mare	441

TIPOLOGIA CRITICITÀ	
CR2-14-Scivolo/percorso con pendenza > 8%	
CR9-01-Ostacolo generico	
CR5-03-Assenza guide artificiali/segnaletica podotattile percorso/servizio/dislivello	
ANNOTAZIONI CRITICITÀ	
Mancanza di segnalazione podotattile "percorso rettilineo" in assenza di guide naturali ben definite e ostacoli sul percorso - ml 30,00. Si consiglia parapetto/corrimano lungo il percorso per facilitare la salita.

VALUTAZIONE COMPLESSIVA	PRIORITÀ
Accessibilità limitata	MEDIA

SOLUZIONI PRESTAZIONALI			COSTO STIMATO
FAM. SOLUZIONE	COD. SOLUZIONE	ABACO	
Straordinaria	FSP 02	C	4.740.00 €
Ordinario	FSP 09		115.00 €
Straordinaria	FSP 05	C	2.850.00 €
NOTE:			7.705.00 €

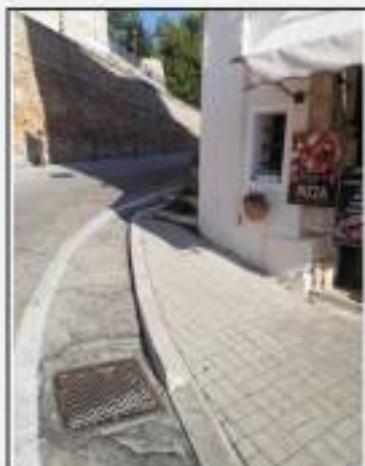
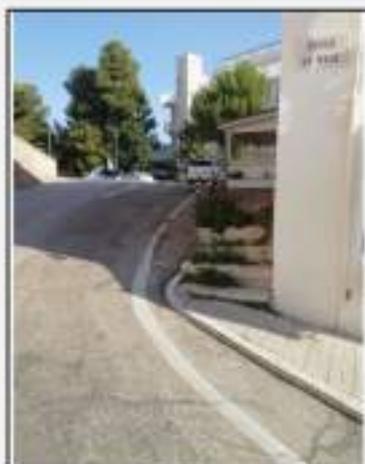
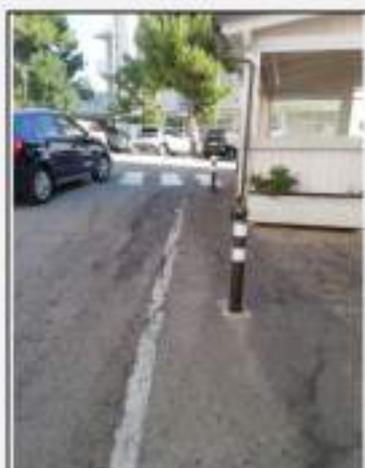
QUADRANTE	QUARTIERE	TIPO
4	Monteprandone	PU
DATA	UBICAZIONE	SCHEDA
11/07/2024	Via Borgo da Mare	442

TIPOLOGIA CRITICITÀ
CR1-01-Assenza/carenza percorso pedonale protetto
CR2-14-Scivolo/percorso con pendenza > 8%
CR1-03-Sconnessioni/buche nella pavimentazione
ANNOTAZIONI CRITICITÀ
Assenza di percorso pedonale (17 ml). Sconnessioni. Si consiglia parapetto/corrimano lungo il percorso per facilitare la salita e a protezione in curva. Da prevedere una progettazione specifica.

VALUTAZIONE COMPLESSIVA	PRIORITÀ
Accessibilità limitata	ALTA

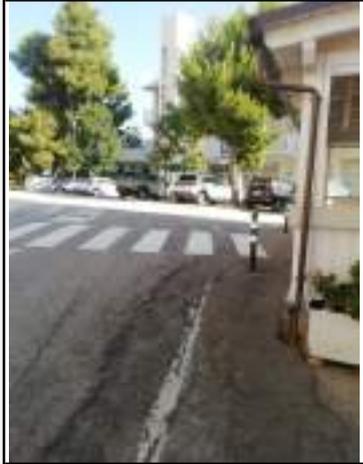
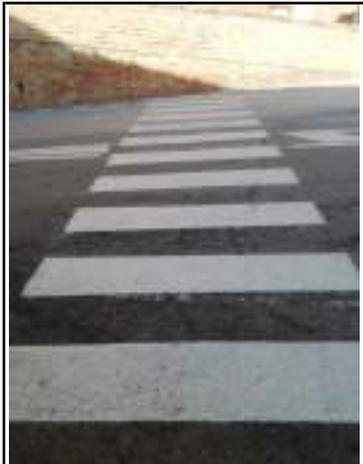
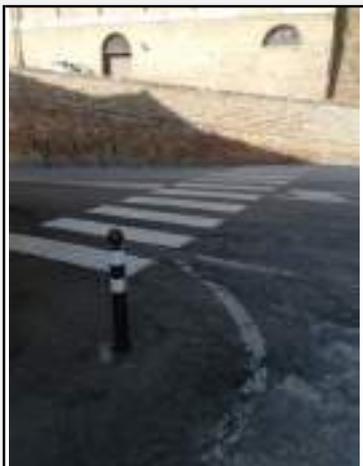
QUADRANTE	QUARTIERE	TIPO
4	Monteprandone	PU
DATA	UBICAZIONE	SCHEDA
11/07/2024	Via Giacomo Leopardi	443

TIPOLOGIA CRITICITÀ
CR3-03-Assenza segnalazione podotattile dell'attraversamento
CR1-03-Sconnessioni/buche nella pavimentazione
ANNOTAZIONI CRITICITÀ
Mancanza di segnalazione podotattile "pericolo valicabile" prima dell'attraversamento - ml 3,00 (vedi scheda 469). Sconnessioni.

VALUTAZIONE COMPLESSIVA	PRIORITÀ
Accessibilità limitata	MEDIA

SOLUZIONI PRESTAZIONALI			COSTO STIMATO
FAM. SOLUZIONE	COD. SOLUZIONE	ABACO	
Straordinaria	FSP 03	D	570.00 €
Ordinario	FSP 01		330.00 €
NOTE:			900.00 €

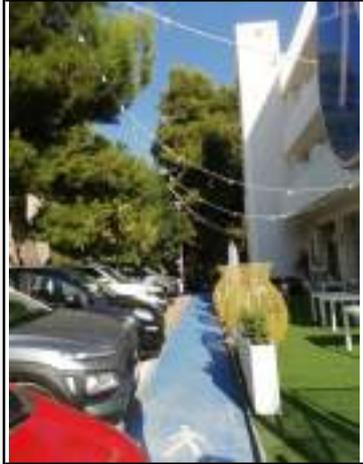
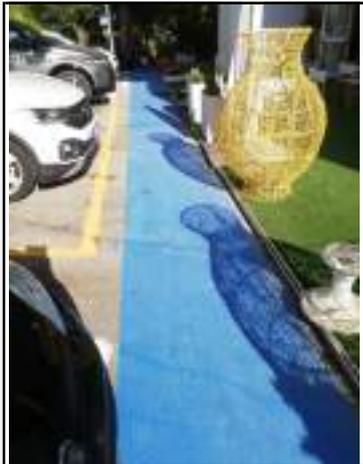
QUADRANTE	QUARTIERE	TIPO
4	Monteprandone	PU
DATA	UBICAZIONE	SCHEDA
11/07/2024	Via Giacomo Leopardi	445

TIPOLOGIA CRITICITÀ	
CR1-03-Sconnessioni/buche nella pavimentazione	
ANNOTAZIONI CRITICITÀ

VALUTAZIONE COMPLESSIVA	PRIORITÀ
Accessibilità limitata	BASSA

SOLUZIONI PRESTAZIONALI			COSTO STIMATO
FAM. SOLUZIONE	COD. SOLUZIONE	ABACO	
Ordinario	FSP 01		165.00 €

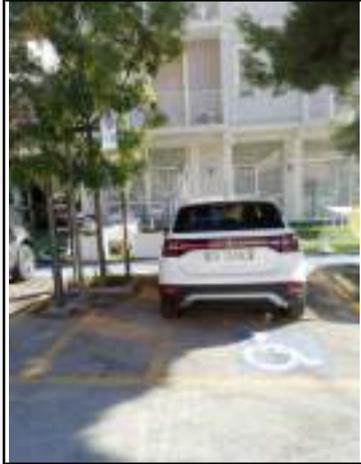
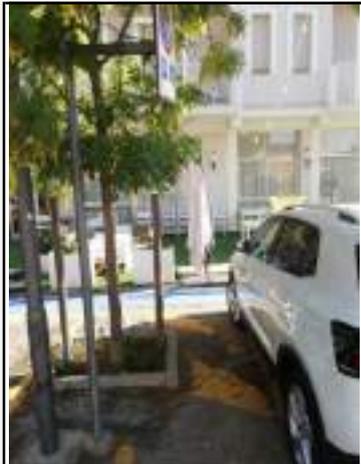
QUADRANTE	QUARTIERE	TIPO
4	Monteprandone	PU
DATA	UBICAZIONE	SCHEDA
11/07/2024	Via Giacomo Leopardi	446

TIPOLOGIA CRITICITÀ
CR4-01-Parcheggio disabili inadeguato
CR9-01-Ostacolo generico
ANNOTAZIONI CRITICITÀ
Parcheggio disabili inadeguato per restringimento dello spazio di accesso al veicolo a causa di ostacolo presente.

VALUTAZIONE COMPLESSIVA	PRIORITÀ
Accessibilità limitata	BASSA

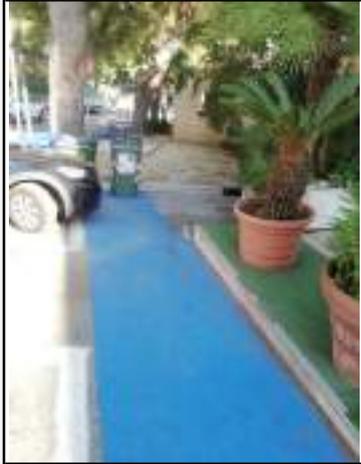
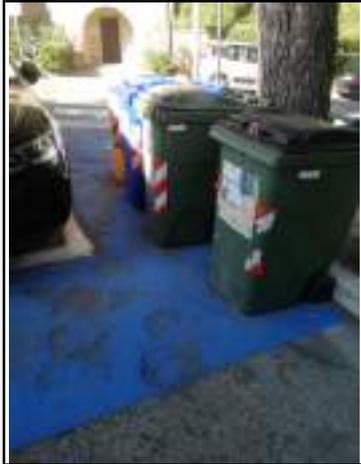
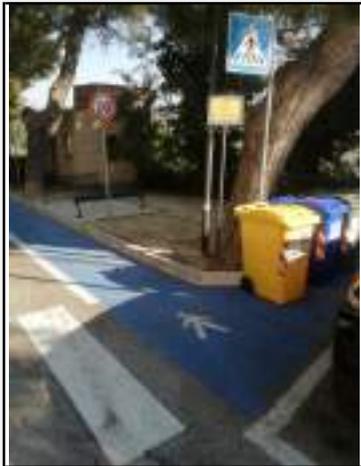
QUADRANTE	QUARTIERE	TIPO
4	Monteprandone	PU
DATA	UBICAZIONE	SCHEDA
11/07/2024	Via Giacomo Leopardi	447

TIPOLOGIA CRITICITÀ
CR5-01-Assenza/carenza segnaletica di orientamento
CR3-03-Assenza segnalazione podotattile dell'attraversamento
CR1-03-Sconnessioni/buche nella pavimentazione
CR9-01-Ostacolo generico
ANNOTAZIONI CRITICITÀ
Mancanza di segnalazione podotattile "pericolo valicabile" prima dell'attraversamento - ml 3,00. Carenza di segnalazione di orientamento e ostacoli lungo il percorso. Sconnessioni.

VALUTAZIONE COMPLESSIVA	PRIORITÀ
Accessibilità limitata	MEDIA

SOLUZIONI PRESTAZIONALI			COSTO STIMATO
FAM. SOLUZIONE	COD. SOLUZIONE	ABACO	
Straordinaria	FSP 05	A	115.00 €
Straordinaria	FSP 03	D	285.00 €
Ordinario	FSP 01		165.00 €
Ordinario	FSP 09		- €
NOTE:			565.00 €

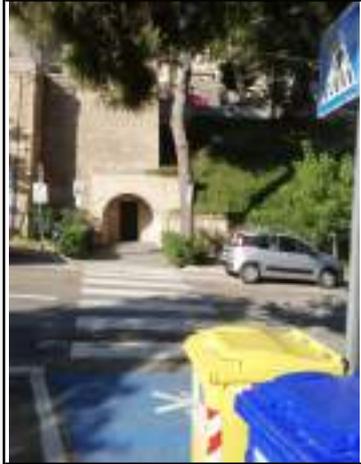
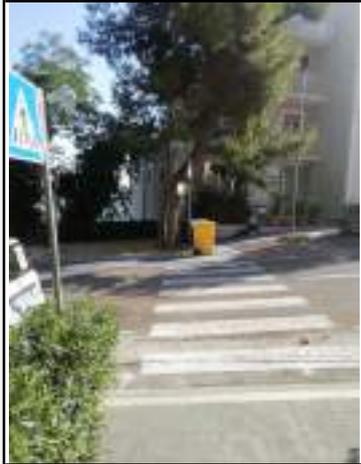
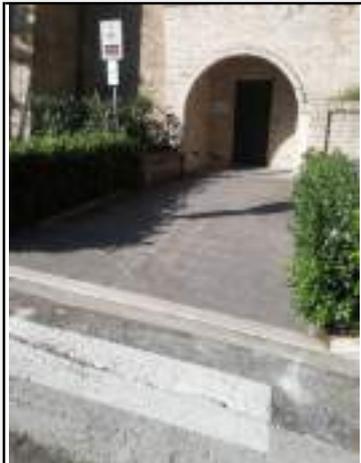
QUADRANTE	QUARTIERE	TIPO
4	Monteprandone	PU
DATA	UBICAZIONE	SCHEDA
11/07/2024	Via Giacomo Leopardi	448

TIPOLOGIA CRITICITÀ
CR2-01-Soglia>2cm
CR3-03-Assenza segnalazione podotattile dell'attraversamento
ANNOTAZIONI CRITICITÀ
Mancanza di segnalazione podotattile "pericolo valicabile" prima dell'attraversamento - ml 3,00. Soglia maggiore dei 2 cm consentiti.

VALUTAZIONE COMPLESSIVA	PRIORITÀ
Accessibilità limitata	MEDIA

SOLUZIONI PRESTAZIONALI			COSTO STIMATO
FAM. SOLUZIONE	COD. SOLUZIONE	ABACO	
Straordinaria	FSP 02	A	540.00 €
Straordinaria	FSP 03	D	142.50 €
NOTE:			682.50 €

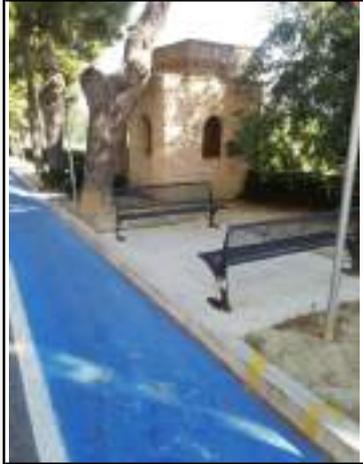
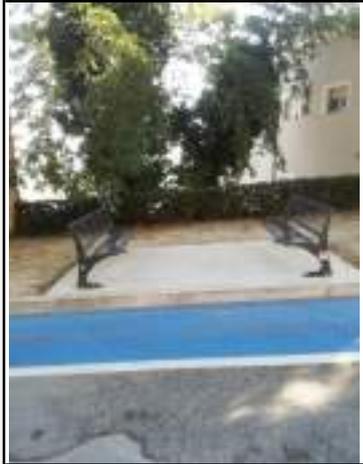
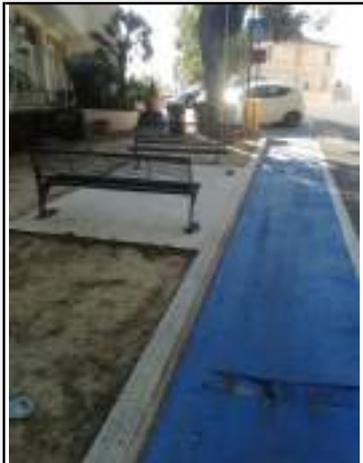
QUADRANTE	QUARTIERE	TIPO
4	Monteprandone	PU
DATA	UBICAZIONE	SCHEDA
11/07/2024	Via Giacomo Leopardi	449

TIPOLOGIA CRITICITÀ
CR2-04-Assenza segnalazione visiva del/i gradino/i
CR2-05-Assenza segnalazione podotattile del/i gradino/i
CR5-03-Assenza guide artificiali/segnalatica podotattile percorso/servizio/dislivello
ANNOTAZIONI CRITICITÀ
Area sosta con panchine inaccessibili per persone con sedie a ruote sarebbe da riadeguare l'area portando a raso la piazzola e aumentando la profondità (3,00 x 3,50 ml) Mancanza di segnalazione podotattile "servizio" ml 3,00.

VALUTAZIONE COMPLESSIVA	PRIORITÀ
Accessibilità limitata	BASSA

SOLUZIONI PRESTAZIONALI			COSTO STIMATO
FAM. SOLUZIONE	COD. SOLUZIONE	ABACO	
Straordinaria	FSP 02		4.515.00 €
Straordinaria	FSP 02		
Straordinaria	FSP 05		285.00 €
NOTE:			4.800.00 €

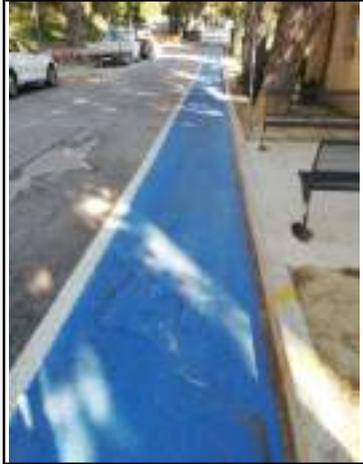
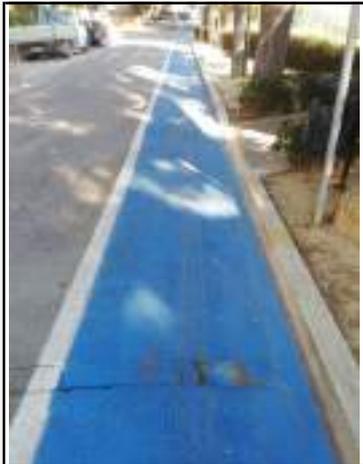
QUADRANTE	QUARTIERE	TIPO
4	Monteprandone	PU
DATA	UBICAZIONE	SCHEDA
11/07/2024	Via Giacomo Leopardi	450

TIPOLOGIA CRITICITÀ
CR1-03-Sconnessioni/buche nella pavimentazione
ANNOTAZIONI CRITICITÀ
Sconnessioni diffuse lungo il percorso.

VALUTAZIONE COMPLESSIVA	PRIORITÀ
Accessibilità limitata	BASSA

SOLUZIONI PRESTAZIONALI			COSTO STIMATO
FAM. SOLUZIONE	COD. SOLUZIONE	ABACO	
Ordinario	FSP 01		495.00 €

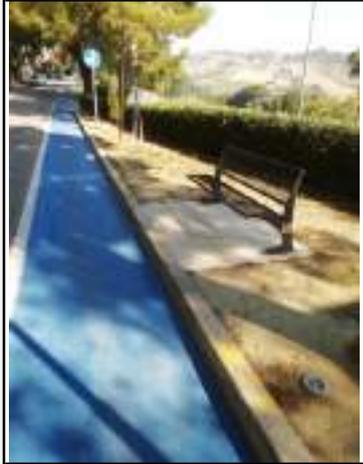
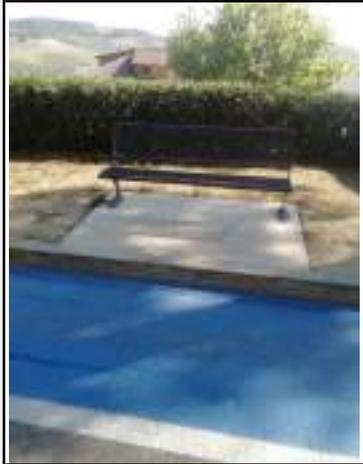
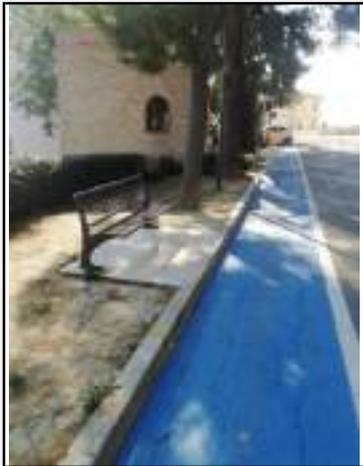
QUADRANTE	QUARTIERE	TIPO
4	Monteprandone	PU
DATA	UBICAZIONE	SCHEDA
11/07/2024	Via Giacomo Leopardi	451

TIPOLOGIA CRITICITÀ
CR2-04-Assenza segnalazione visiva del/i gradino/i
CR2-05-Assenza segnalazione podotattile del/i gradino/i
CR5-03-Assenza guide artificiali/segnalatica podotattile percorso/servizio/dislivello
ANNOTAZIONI CRITICITÀ
Area sosta con panchina inaccessibili per persone con sedie a ruote sarebbe da riadeguare l'area portando a raso la piazzola (2,00 x 1,50 ml). Mancanza di segnalazione podotattile "servizio" - ml 3,00.

VALUTAZIONE COMPLESSIVA	PRIORITÀ
Accessibilità limitata	BASSA

SOLUZIONI PRESTAZIONALI			COSTO STIMATO
FAM. SOLUZIONE	COD. SOLUZIONE	ABACO	
Straordinaria	FSP 02		1.290.00 €
Straordinaria	FSP 02		
Straordinaria	FSP 05	C	285.00 €
NOTE:			1.575.00 €

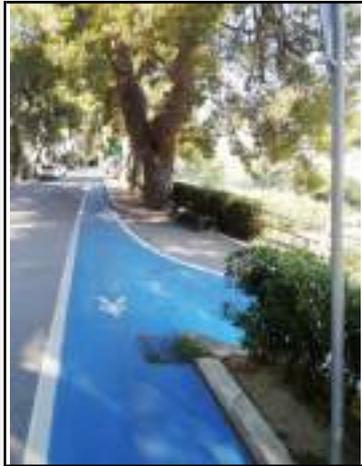
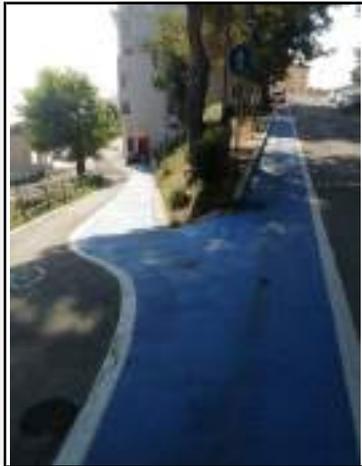
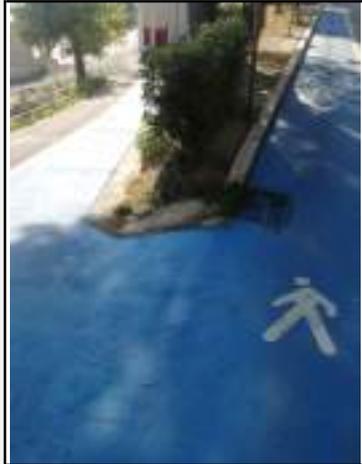
QUADRANTE	QUARTIERE	TIPO
4	Monteprandone	PU
DATA	UBICAZIONE	SCHEDA
11/07/2024	Via Giacomo Leopardi	452

TIPOLOGIA CRITICITÀ	
CR2-14-Scivolo/percorso con pendenza > 8%	
CR2-07-Assenza corrimano su uno o entrambe i lati della scala/gradini/rampa/percorso	
CR2-12-Contropendenza su percorso	
CR1-03-Sconnessioni/buche nella pavimentazione	
ANNOTAZIONI CRITICITÀ	
Deviazione pericolosa su percorso pedonale protetto per presenza di contropendenza e pendenza elevata. Assenza di corrimano lungo il percorso per facilitare questo tratto (22,00 ml).

VALUTAZIONE COMPLESSIVA	PRIORITÀ
Accessibilità limitata	MEDIA

SOLUZIONI PRESTAZIONALI			COSTO STIMATO
FAM. SOLUZIONE	COD. SOLUZIONE	ABACO	
Straordinaria	FSP 02	M	1.914.00 €
Straordinaria	FSP 02	C	
Straordinaria	FSP 02		
Ordinaria	FSP 01		165.00 €

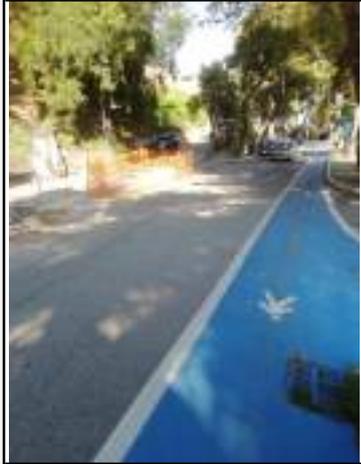
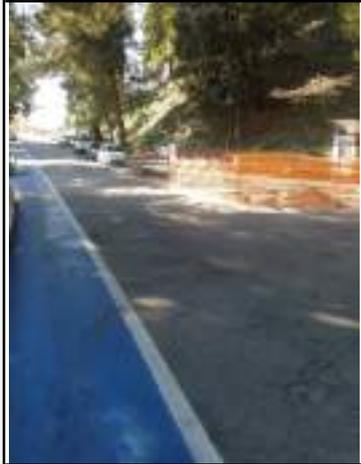
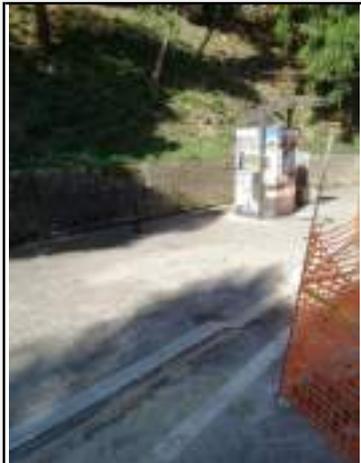
QUADRANTE	QUARTIERE	TIPO
4	Monteprandone	PU
DATA	UBICAZIONE	SCHEDA
11/07/2024	Via Giacomo Leopardi	453

TIPOLOGIA CRITICITÀ
CR3-01-Attraversamento pedonale inadeguato/pericoloso
CR3-03-Assenza segnalazione podotattile dell'attraversamento
ANNOTAZIONI CRITICITÀ
Attraversamento pericoloso per mancanza di segnaletica orizzontale. Mancanza di segnalazione podotattile "pericolo valicabile" prima dell'attraversamento - ml 3,00. (Ambo i lati).

VALUTAZIONE COMPLESSIVA	PRIORITÀ
Accessibilità limitata	ALTA

SOLUZIONI PRESTAZIONALI			COSTO STIMATO
FAM. SOLUZIONE	COD. SOLUZIONE	ABACO	
Straordinaria	FSP 03	A	500.00 €
Straordinaria	FSP 03	D	570.00 €
NOTE:			1.070.00 €

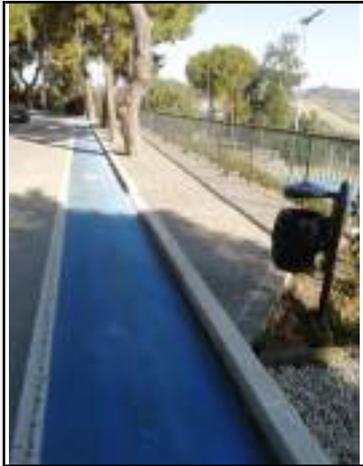
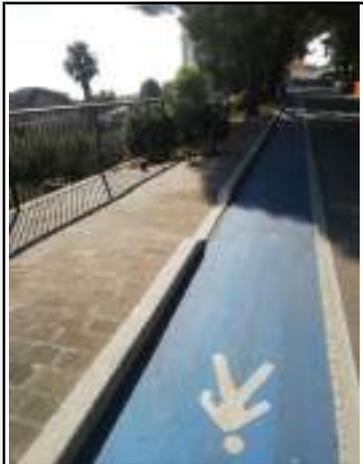
QUADRANTE	QUARTIERE	TIPO
4	Monteprandone	PU
DATA	UBICAZIONE	SCHEDA
11/07/2024	Via Giacomo Leopardi	454

TIPOLOGIA CRITICITÀ
CR5-01-Assenza/carenza segnaletica di orientamento
CR5-03-Assenza guide artificiali/segnaletica podotattile percorso/servizio/dislivello
ANNOTAZIONI CRITICITÀ
Mancanza di segnalazione podotattile "servizio" - ml 3,00 e assenza di segnaletica di orientamento.

VALUTAZIONE COMPLESSIVA	PRIORITÀ
Accessibilità limitata	MEDIA

SOLUZIONI PRESTAZIONALI			COSTO STIMATO
FAM. SOLUZIONE	COD. SOLUZIONE	ABACO	
Straordinaria	FSP 05	A	115.00 €
Straordinaria	FSP 05	C	285.00 €
NOTE:			400.00 €

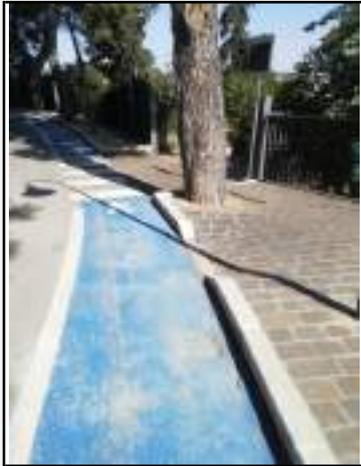
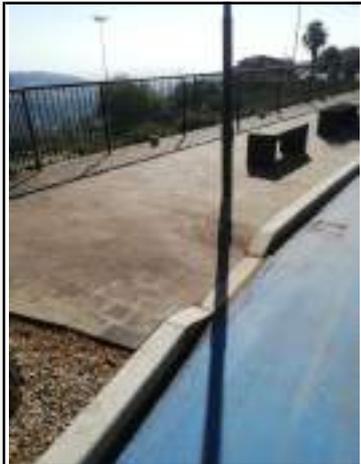
QUADRANTE	QUARTIERE	TIPO
4	Monteprandone	PU
DATA	UBICAZIONE	SCHEDA
11/07/2024	Via Giacomo Leopardi	455

TIPOLOGIA CRITICITÀ
CR5-01-Assenza/carenza segnaletica di orientamento
CR5-03-Assenza guide artificiali/segnaletica podotattile percorso/servizio/dislivello
CR2-13-Scivolo/percorso con pendenza 5% > 8%
ANNOTAZIONI CRITICITÀ
Mancanza di segnalazione podotattile "servizio" - ml 3,00 e assenza di segnaletica di orientamento.

VALUTAZIONE COMPLESSIVA	PRIORITÀ
Accessibilità limitata	MEDIA

SOLUZIONI PRESTAZIONALI			COSTO STIMATO
FAM. SOLUZIONE	COD. SOLUZIONE	ABACO	
Straordinaria	FSP 05	A	115.00 €
Straordinaria	FSP 05	C	285.00 €
Straordinaria	FSP 02		
NOTE:			400.00 €

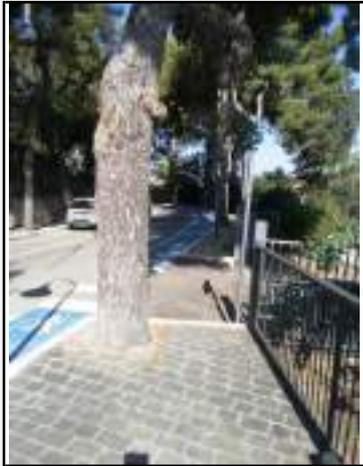
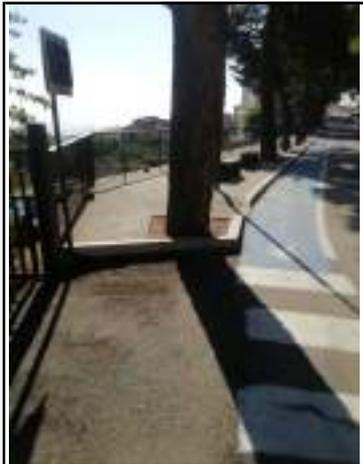
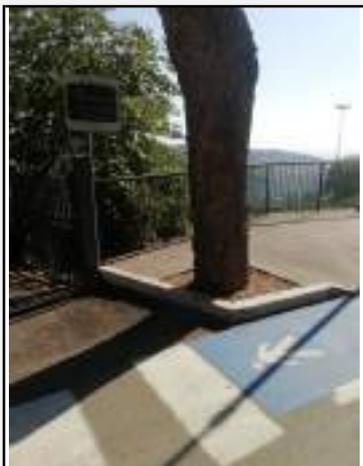
QUADRANTE	QUARTIERE	TIPO
4	Monteprandone	PU
DATA	UBICAZIONE	SCHEDA
11/07/2024	Via Giacomo Leopardi	456

TIPOLOGIA CRITICITÀ
CR2-05-Assenza segnalazione podotattile del/i gradino/i
CR1-03-Sconnessioni/buche nella pavimentazione
ANNOTAZIONI CRITICITÀ
Manca segnalazione podotattile del gradino

VALUTAZIONE COMPLESSIVA	PRIORITÀ
Accessibilità limitata	BASSA

SOLUZIONI PRESTAZIONALI			COSTO STIMATO
FAM. SOLUZIONE	COD. SOLUZIONE	ABACO	
Straordinaria	FSP 05	C	142.50 €
Ordinaria	FSP 01		165.00 €
NOTE:			307.50 €

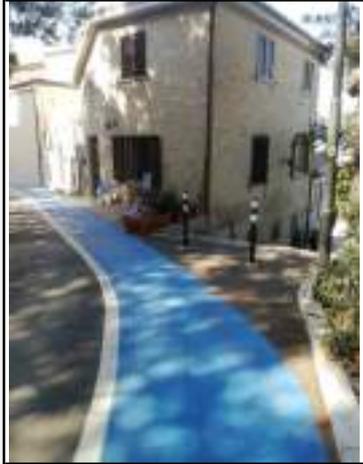
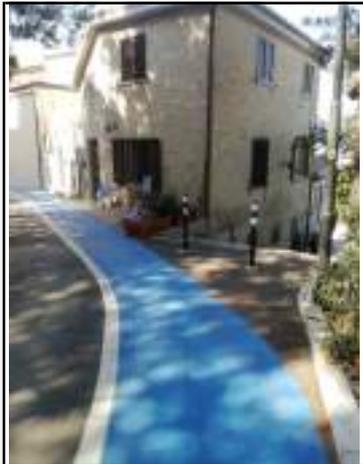
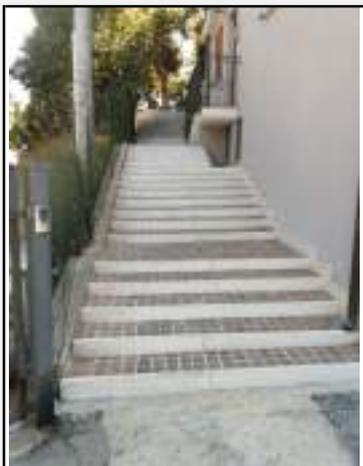
QUADRANTE	QUARTIERE	TIPO
4	Monteprandone	PU
DATA	UBICAZIONE	SCHEDA
11/07/2024	Via Giacomo Leopardi	457

TIPOLOGIA CRITICITÀ
CR2-05-Assenza segnalazione podotattile del/i gradino/i
CR5-02-Segnaletica di orientamento inadeguata
CR5-03-Assenza guide artificiali/seгнаletica podotattile percorso/servizio/dislivello
CR2-07-Assenza corrimano centrale su scala/gradini
ANNOTAZIONI CRITICITÀ
Assenza di adeguata segnalazione di possibile deviazione e presenza di scala con codici podotattili. Assenza di corrimano centrale su scala (17,00 ml)

VALUTAZIONE COMPLESSIVA	PRIORITÀ
Accessibilità limitata	ALTA

SOLUZIONI PRESTAZIONALI			COSTO STIMATO
FAM. SOLUZIONE	COD. SOLUZIONE	ABACO	
Straordinaria	FSP 05	C	237.50 €
Straordinaria	FSP 05	A	115.00 €
Straordinaria	FSP 05	C	570.00 €
Straordinaria	FSP 02	M	1.479.00 €
NOTE:			2.401.50 €

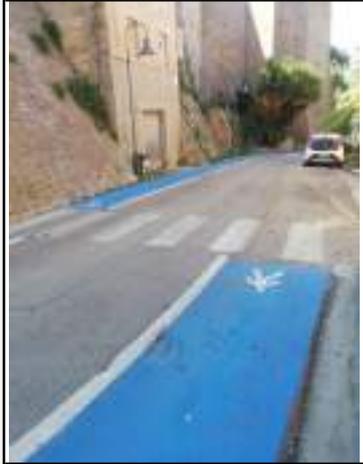
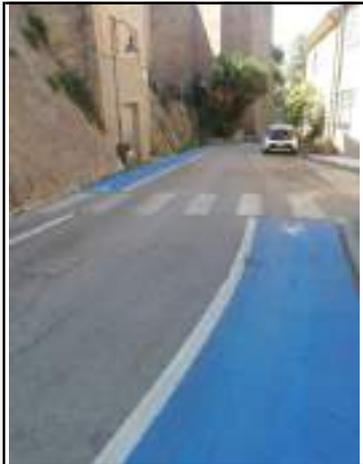
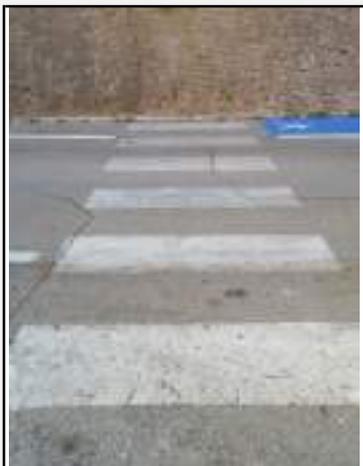
QUADRANTE	QUARTIERE	TIPO
4	Monteprandone	PU
DATA	UBICAZIONE	SCHEDA
11/07/2024	Via Giacomo Leopardi	458

TIPOLOGIA CRITICITÀ
CR3-03-Assenza segnalazione podotattile dell'attraversamento
CR5-03-Assenza guide artificiali/segnalatica podotattile percorso/servizio/dislivello
ANNOTAZIONI CRITICITÀ
Mancanza di segnalazione podotattile "pericolo valicabile" prima dell'attraversamento - ml 3,00. (Ambo i lati). Segnalazione podotattile per adeguato cambio di percorso.

VALUTAZIONE COMPLESSIVA	PRIORITÀ
Accessibilità limitata	MEDIA

SOLUZIONI PRESTAZIONALI			COSTO STIMATO
FAM. SOLUZIONE	COD. SOLUZIONE	ABACO	
Straordinaria	FSP 03	D	570.00 €
Straordinaria	FSP 05	C	285.00 €
NOTE:			855.00 €

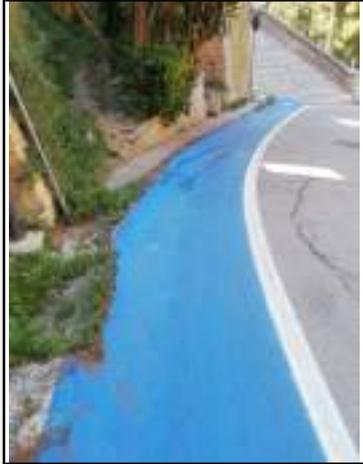
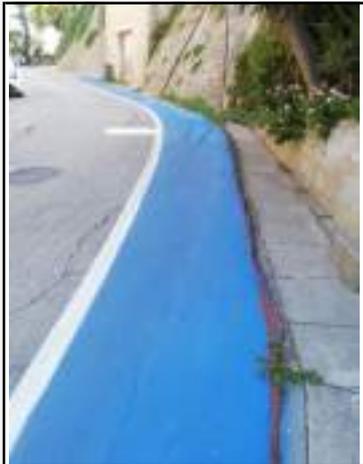
QUADRANTE	QUARTIERE	TIPO
4	Monteprandone	PU
DATA	UBICAZIONE	SCHEDA
11/07/2024	Via Giacomo Leopardi	459

TIPOLOGIA CRITICITÀ
CR2-13-Scivolo/percorso con pendenza 5% > 8%
CR2-15-Assenza cordolo battiruota
CR1-03-Sconnessioni/buche nella pavimentazione
ANNOTAZIONI CRITICITÀ
Assenza di cordolo battiruota lungo il percorso. Sconnessioni.

VALUTAZIONE COMPLESSIVA	PRIORITÀ
Accessibilità limitata	MEDIA

SOLUZIONI PRESTAZIONALI			COSTO STIMATO
FAM. SOLUZIONE	COD. SOLUZIONE	ABACO	
Straordinaria	FSP 02		
Straordinaria	FSP 01	E	1.024.00 €
Ordinaria	FSP 01		165.00 €
NOTE:			1.189.00 €

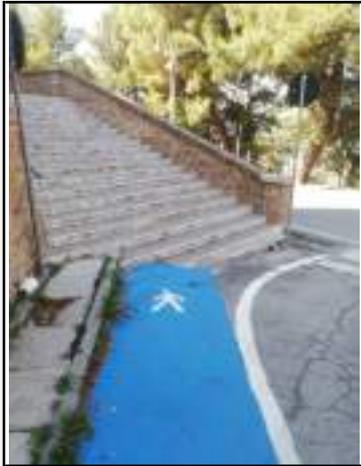
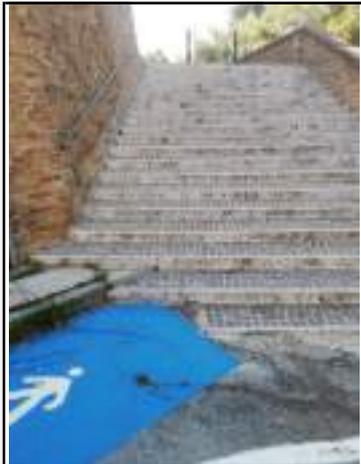
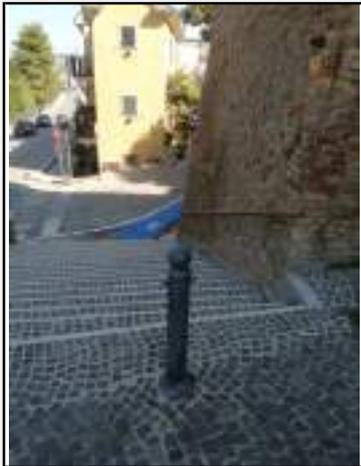
QUADRANTE	QUARTIERE	TIPO
4	Monteprandone	PU
DATA	UBICAZIONE	SCHEDA
11/07/2024	Via Giacomo Leopardi	460

TIPOLOGIA CRITICITÀ
CR2-05-Assenza segnalazione podotattile del/i gradino/i
CR2-06-Corrimano inadeguato
CR5-01-Assenza/carenza segnaletica di orientamento
CR5-03-Assenza guide artificiali/segnaletica podotattile percorso/servizio/dislivello
CR2-07-Assenza corrimano centrale su scala/gradini
ANNOTAZIONI CRITICITÀ
Mancanza di segnalazione podotattile "pericolo valicabile" prima dell'inizio della scalinata. Segnalazione podotattile per adeguato cambio di percorso. Assenza di corrimano centrale su scala (6,50 ml)

VALUTAZIONE COMPLESSIVA	PRIORITÀ
Accessibilità limitata	MEDIA

SOLUZIONI PRESTAZIONALI			COSTO STIMATO
FAM. SOLUZIONE	COD. SOLUZIONE	ABACO	
Straordinaria	FSP 05	C	285.00 €
Straordinaria	FSP 02	M	1.131.00 €
Straordinaria	FSP 05	A	115.00 €
Straordinaria	FSP 05	C	285.00 €
Straordinaria	FSP 02	M	565.50 €
NOTE:			2.381.50 €

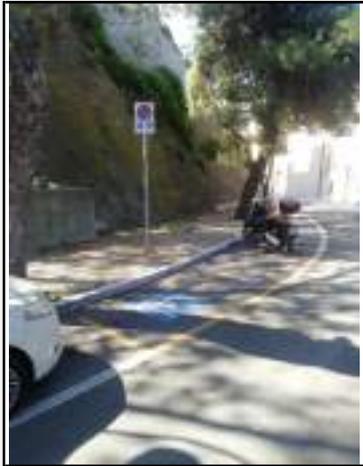
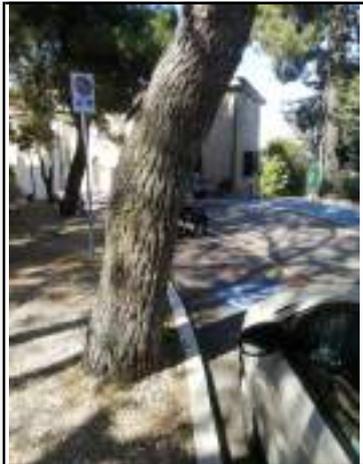
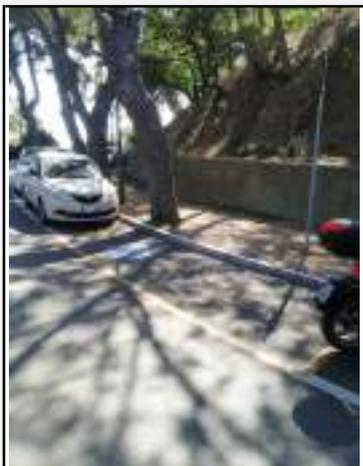
QUADRANTE	QUARTIERE	TIPO
4	Monteprandone	PU
DATA	UBICAZIONE	SCHEDA
11/07/2024	Via Giacomo Leopardi	461

TIPOLOGIA CRITICITÀ	
CR4-01-Parcheggio disabili inadeguato	
CR2-11-Assenza/carenza scivolo di raccordo	
CR1-04-Pavimentazione inadeguata per rilievi e fughe	
CR5-01-Assenza/carenza segnaletica di orientamento	
ANNOTAZIONI CRITICITÀ	
Parcheggio per disabili inadeguato per mancanza di piazzola di sbarco raccordato con scivolo e attraversamento pedonale su percorso principale.

VALUTAZIONE COMPLESSIVA	PRIORITÀ
Accessibilità limitata	BASSA

SOLUZIONI PRESTAZIONALI			COSTO STIMATO
FAM. SOLUZIONE	COD. SOLUZIONE	ABACO	
Straordinaria	FSP 04	A	1.350.00 €
Straordinaria	FSP 02	F+G+H+I	
Straordinaria	FSP 01	G	
Straordinaria	FSP 03		
NOTE:			1.350.00 €

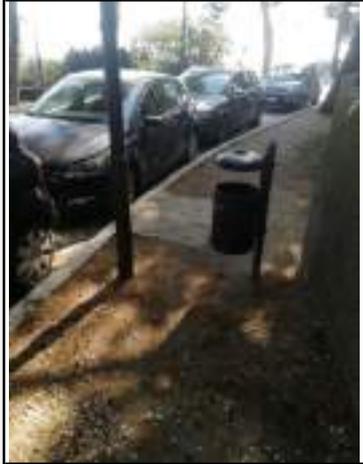
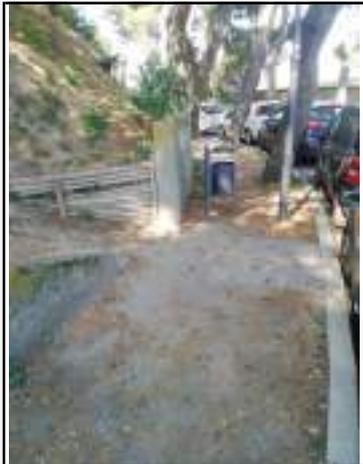
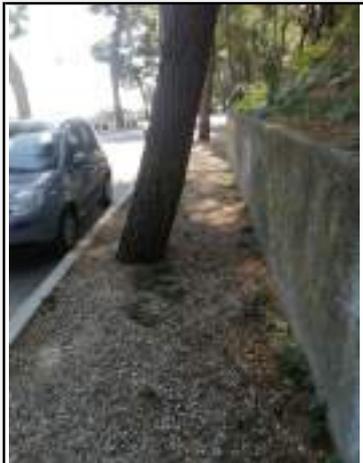
QUADRANTE	QUARTIERE	TIPO
4	Monteprandone	PU
DATA	UBICAZIONE	SCHEDA
11/07/2024	Via Giacomo Leopardi	462

TIPOLOGIA CRITICITÀ
CR5-02-Segnaletica di orientamento inadeguata
CR3-01-Attraversamento pedonale inadeguato/pericoloso
ANNOTAZIONI CRITICITÀ
Segnalazione inadeguata per inizio percorso di risalita (non accessibile da persone con sedia a ruote, persone cieche e ipovedenti). Assenza di attraversamento pedonale di collegamento con percorso pedonale protetto.

VALUTAZIONE COMPLESSIVA	PRIORITÀ
Accessibilità limitata	BASSA

SOLUZIONI PRESTAZIONALI			COSTO STIMATO
FAM. SOLUZIONE	COD. SOLUZIONE	ABACO	
Straordinaria	FSP 05		500.00 €
Straordinaria	FSP 03

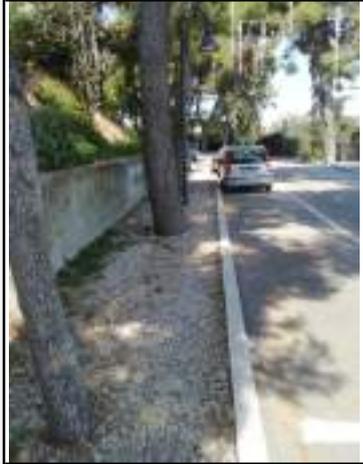
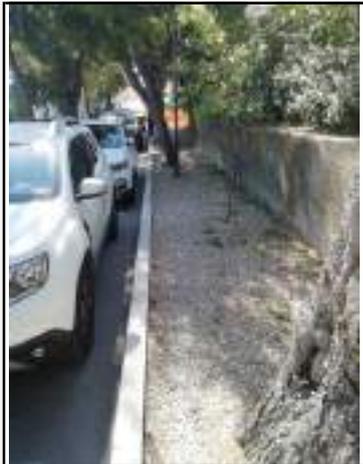
QUADRANTE	QUARTIERE	TIPO
4	Monteprandone	PU
DATA	UBICAZIONE	SCHEDA
11/07/2024	Via Giacomo Leopardi	463

TIPOLOGIA CRITICITÀ
CR5-02-Segnaletica di orientamento inadeguata
CR3-01-Attraversamento pedonale inadeguato/pericoloso
ANNOTAZIONI CRITICITÀ
Assenza di attraversamento pedonale di collegamento con percorso pedonale protetto.

VALUTAZIONE COMPLESSIVA	PRIORITÀ
Accessibilità limitata	BASSA

SOLUZIONI PRESTAZIONALI			COSTO STIMATO
FAM. SOLUZIONE	COD. SOLUZIONE	ABACO	
Straordinaria	FSP 05		500.00 €
Straordinaria	FSP 03

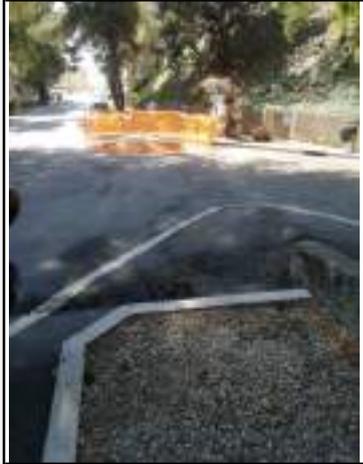
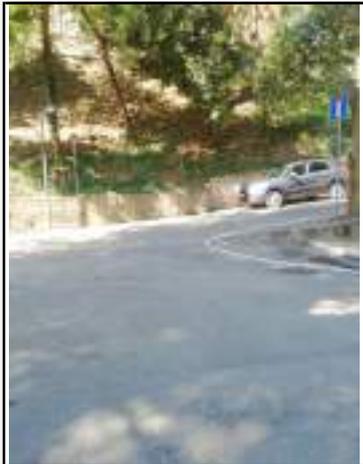
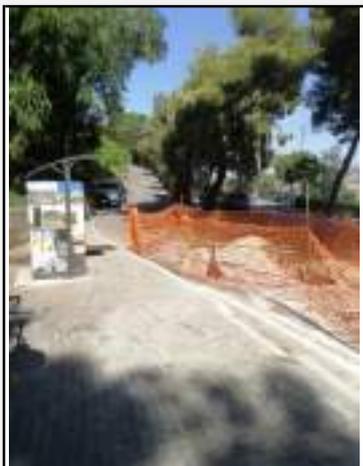
QUADRANTE	QUARTIERE	TIPO
4	Monteprandone	PU
DATA	UBICAZIONE	SCHEDA
11/07/2024	Via Giacomo Leopardi	464

TIPOLOGIA CRITICITÀ	
CR3-01-Attraversamento pedonale inadeguato/pericoloso	
ANNOTAZIONI CRITICITÀ	
Si consiglia un attraversamento pedonale di collegamento con il percorso pedonale protetto già esistente per aggirare l'incrocio pericoloso.

VALUTAZIONE COMPLESSIVA	PRIORITÀ
Accessibilità limitata	ALTA

SOLUZIONI PRESTAZIONALI			COSTO STIMATO
FAM. SOLUZIONE	COD. SOLUZIONE	ABACO	
Straordinaria	FSP 03		500.00 €

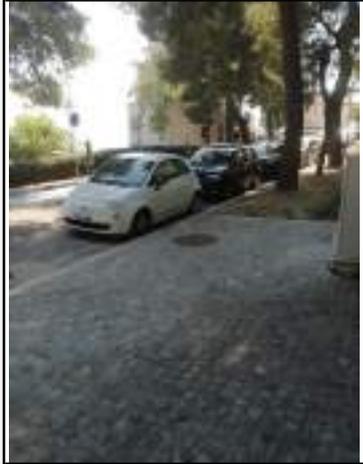
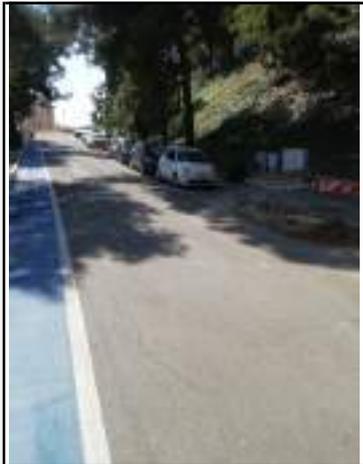
QUADRANTE	QUARTIERE	TIPO
4	Monteprandone	PU
DATA	UBICAZIONE	SCHEDA
11/07/2024	Via Giacomo Leopardi	465

TIPOLOGIA CRITICITÀ
CR3-01-Attraversamento pedonale inadeguato/pericoloso
CR3-03-Assenza segnalazione podotattile dell'attraversamento
CR2-11-Assenza/carenza scivolo di raccordo
ANNOTAZIONI CRITICITÀ
Assenza di attraversamento in posizione strategica per raggiungere la casetta dell'acqua. Assenza di scivolo di raccordo e mancanza di segnalazione podotattile "pericolo valicabile" prima dell'attraversamento pedonale - 3,00 ml (ambo i lati).

VALUTAZIONE COMPLESSIVA	PRIORITÀ
Accessibilità limitata	MEDIA

SOLUZIONI PRESTAZIONALI			COSTO STIMATO
FAM. SOLUZIONE	COD. SOLUZIONE	ABACO	
Straordinaria	FSP 03	A+B+C	500.00 €
Straordinaria	FSP 03	D	570.00 €
Straordinaria	FSP 02	F+G+H+I	540.00 €
NOTE:			1.610.00 €

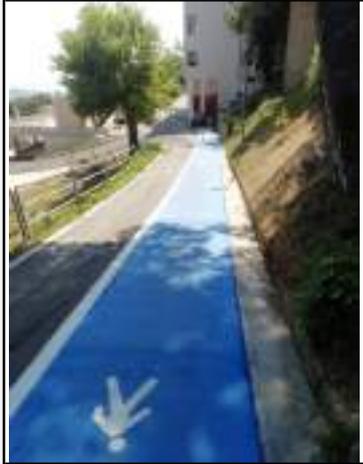
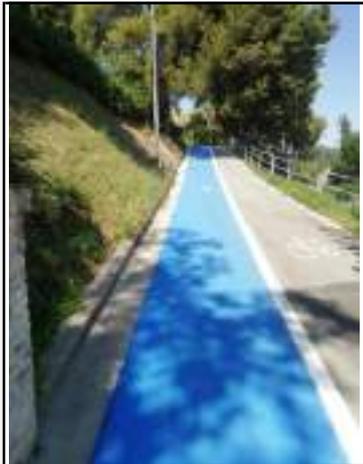
QUADRANTE	QUARTIERE	TIPO
4	Monteprandone	PU
DATA	UBICAZIONE	SCHEDA
11/07/2024	Via Giacomo Leopardi	466

TIPOLOGIA CRITICITÀ
CR2-14-Scivolo/percorso con pendenza > 8%
CR2-07-Assenza corrimano su uno o entrambe i lati della scala/gradini/rampa/percorso
ANNOTAZIONI CRITICITÀ
Assenza di corrimano lungo il percorso per facilitare questo tratto (27,00 ml).

VALUTAZIONE COMPLESSIVA	PRIORITÀ
Accessibilità limitata	MEDIA

SOLUZIONI PRESTAZIONALI			COSTO STIMATO
FAM. SOLUZIONE	COD. SOLUZIONE	ABACO	
Straordinaria	FSP 02	M	1.914.00 €
Straordinaria	FSP 02

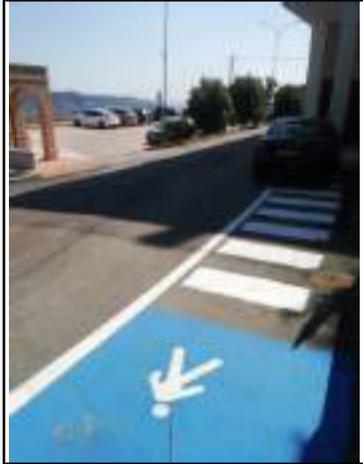
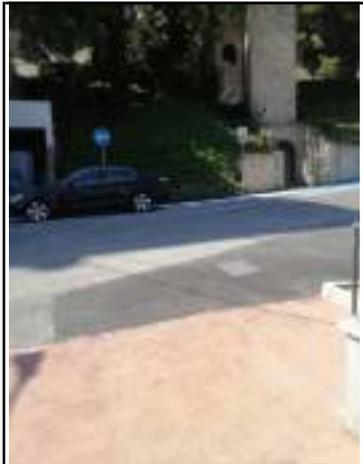
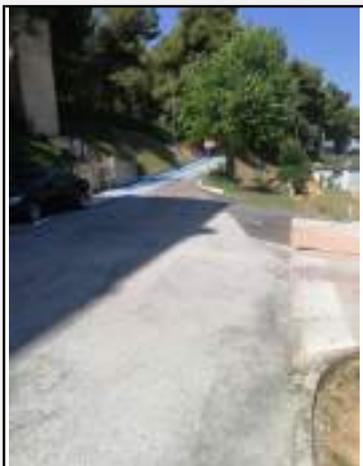
QUADRANTE	QUARTIERE	TIPO
4	Monteprandone	PU
DATA	UBICAZIONE	SCHEDA
11/07/2024	Via Giacomo Leopardi	467

TIPOLOGIA CRITICITÀ
CR3-01-Attraversamento pedonale inadeguato/pericoloso
CR3-03-Assenza segnalazione podotattile dell'attraversamento
ANNOTAZIONI CRITICITÀ
Attraversamento pericoloso per mancanza di segnaletica orizzontale. Mancanza di segnalazione podotattile "pericolo valicabile" prima dell'attraversamento - ml 3,00. (Ambo i lati). Da prevedere una progettazione specifica (lavori in corso)

VALUTAZIONE COMPLESSIVA	PRIORITÀ
Accessibilità limitata	MEDIA

SOLUZIONI PRESTAZIONALI			COSTO STIMATO
FAM. SOLUZIONE	COD. SOLUZIONE	ABACO	
Straordinaria	FSP 03	A	1.500.00 €
Straordinaria	FSP 03	D	570.00 €
NOTE: Da approfondire con progetto specifico			2.070.00 €

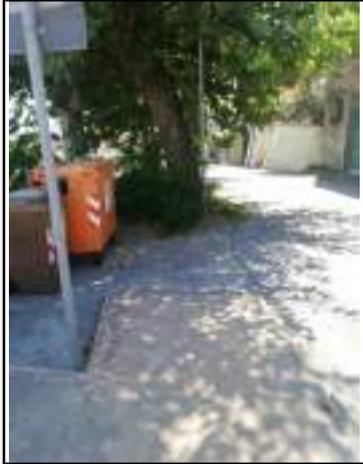
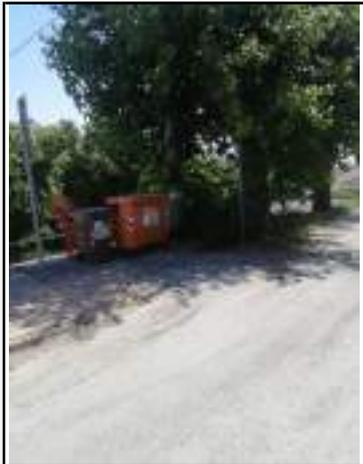
QUADRANTE	QUARTIERE	TIPO
4	Monteprandone	PU
DATA	UBICAZIONE	SCHEDA
11/07/2024	Via Mattatoio	468

TIPOLOGIA CRITICITÀ
CR1-01-Assenza/carenza percorso pedonale protetto
CR1-03-Sconnessioni/buche nella pavimentazione
CR9-01-Ostacolo generico
ANNOTAZIONI CRITICITÀ
Assenza di percorso pedonale (65 ml) su tutta via del mattatoio con ostacoli e sconnessioni. Da prevedere una progettazione specifica.

VALUTAZIONE COMPLESSIVA	PRIORITÀ
Accessibilità limitata	MEDIA

SOLUZIONI PRESTAZIONALI			COSTO STIMATO
FAM. SOLUZIONE	COD. SOLUZIONE	ABACO	
Straordinaria	FSP 01	A+B+C	14.574.50 €

NOTE: Da approfondire con progetto specifico **14.574.50 €**

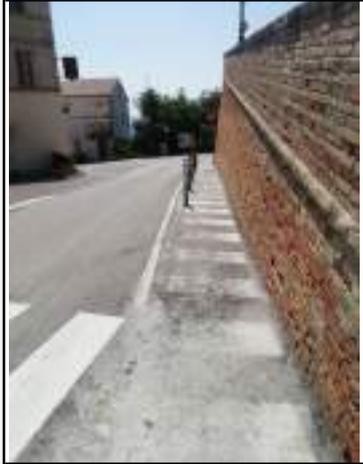
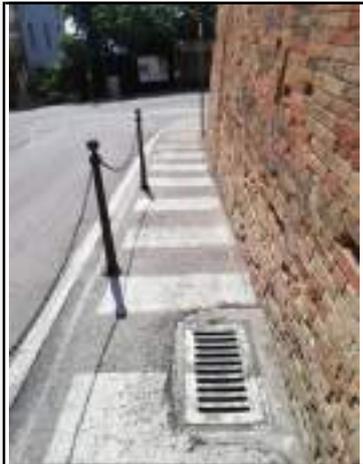
QUADRANTE	QUARTIERE	TIPO
4	Monteprandone	PU
DATA	UBICAZIONE	SCHEDA
11/07/2024	Via Giacomo Leopardi	469

TIPOLOGIA CRITICITÀ
CR3-03-Assenza segnalazione podotattile dell'attraversamento
CR1-01-Assenza/carenza percorso pedonale protetto
CR1-06-Caditoia/grata inadeguata
CR1-03-Sconnessioni/buche nella pavimentazione
ANNOTAZIONI CRITICITÀ
Mancanza di segnalazione podotattile "pericolo valicabile" prima dell'attraversamento - ml 3,00 (vedi scheda 443). Sconnessioni. Segnaletica percorso pedonale inadeguata (20,00 ml).

VALUTAZIONE COMPLESSIVA	PRIORITÀ
Accessibilità limitata	MEDIA

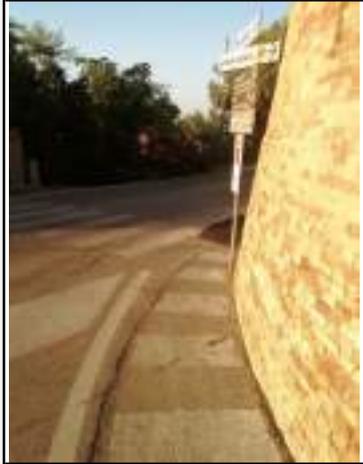
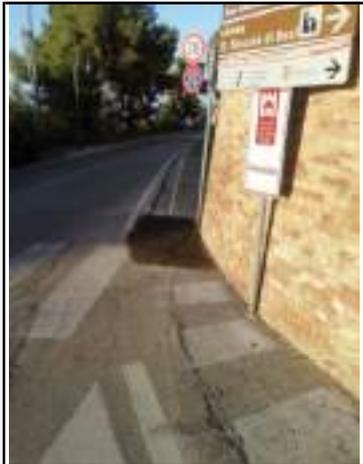
QUADRANTE	QUARTIERE	TIPO
5	Monteprandone	PU
DATA	UBICAZIONE	SCHEDA
12/07/2024	Via Giacomo Leopardi	470

TIPOLOGIA CRITICITÀ
CR1-01-Assenza/carenza percorso pedonale protetto
CR1-03-Sconnessioni/buche nella pavimentazione
ANNOTAZIONI CRITICITÀ
Segnaletica percorso pedonale inadeguata (6,00 ml).

VALUTAZIONE COMPLESSIVA	PRIORITÀ
Accessibilità limitata	BASSA

SOLUZIONI PRESTAZIONALI			COSTO STIMATO
FAM. SOLUZIONE	COD. SOLUZIONE	ABACO	
Straordinaria	FSP 01	A+B+C	172.80 €
Ordinaria	FSP 01

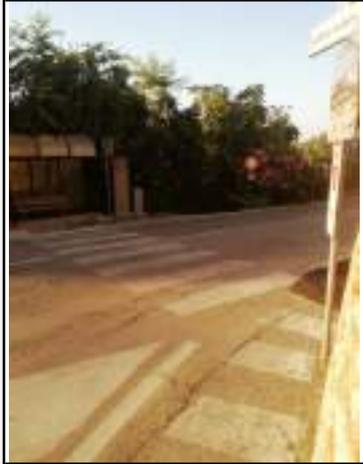
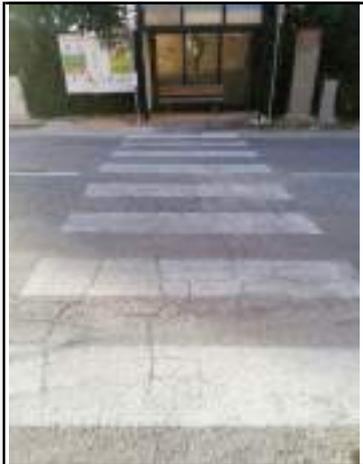
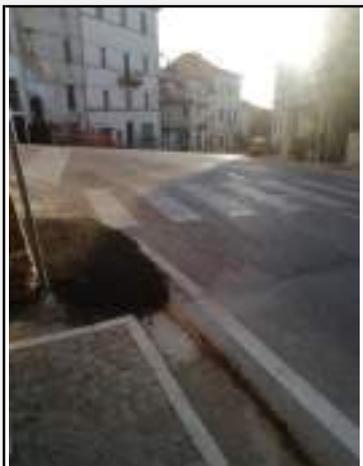
QUADRANTE	QUARTIERE	TIPO
5	Monteprandone	PU
DATA	UBICAZIONE	SCHEDA
12/07/2024	Via delle Mura	471

TIPOLOGIA CRITICITÀ
CR3-03-Assenza segnalazione podotattile dell'attraversamento
CR1-03-Sconnessioni/buche nella pavimentazione
ANNOTAZIONI CRITICITÀ
Mancanza di segnalazione podotattile "pericolo valicabile" prima dell'attraversamento - ml 3,00 (vedi scheda 508)

VALUTAZIONE COMPLESSIVA	PRIORITÀ
Accessibilità limitata	MEDIA

SOLUZIONI PRESTAZIONALI			COSTO STIMATO
FAM. SOLUZIONE	COD. SOLUZIONE	ABACO	
Straordinaria	FSP 03	D	285.00 €
Ordinaria	FSP 01		165.00 €

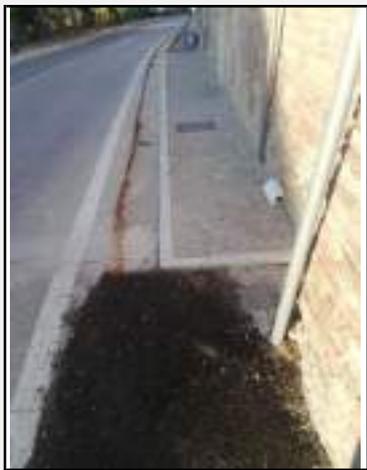
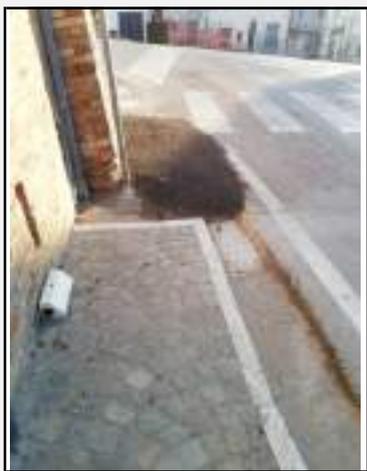
QUADRANTE	QUARTIERE	TIPO
5	Monteprandone	PU
DATA	UBICAZIONE	SCHEDA
12/07/2024	Via delle Mura	472

TIPOLOGIA CRITICITÀ
CR2-01-Soglia>2cm
CR1-03-Sconnessioni/buche nella pavimentazione

ANNOTAZIONI CRITICITÀ
Soglia maggiore dei 2 cm consentiti e sconnessioni.

VALUTAZIONE COMPLESSIVA	PRIORITÀ
Accessibilità limitata	MEDIA

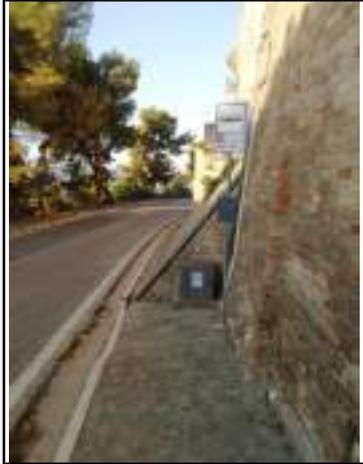
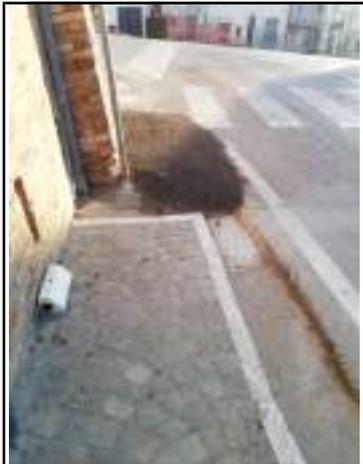
QUADRANTE	QUARTIERE	TIPO
5	Monteprandone	PU
DATA	UBICAZIONE	SCHEDA
12/07/2024	Via delle Mura	473

TIPOLOGIA CRITICITÀ
CR6-04-Fermata BUS inadeguata
ANNOTAZIONI CRITICITÀ
Fermata del BUS inadeguata per assenza di dotazioni quali panchina di attesa, pensilina e mappa visuotattile.

VALUTAZIONE COMPLESSIVA	PRIORITÀ
Accessibilità limitata	BASSA

SOLUZIONI PRESTAZIONALI			COSTO STIMATO
FAM. SOLUZIONE	COD. SOLUZIONE	ABACO	
Straordinaria	FSP 06		4.000.00 €
