**COMUNE DI MONTEPRANDONE
PROVINCIA DI ASCOLI PICENO**

DGR N. 320/2023 DDS N. 61/CDI/ 2023. FINANZIAMENTO STATALE DI CUI AL DPCM 10 OTTOBRE 2022 FINALIZZATO AD INCENTIVARE LA PROGETTAZIONE DEI PIANI PER L'ELIMINAZIONE DELLE BARRIERE ARCHITETTONICHE (P.E.B.A.) (CIG) B0D4F369CF

A3a

**SCHEDE CRITICITA'
RILIEVO PUNTUALE (PU)**

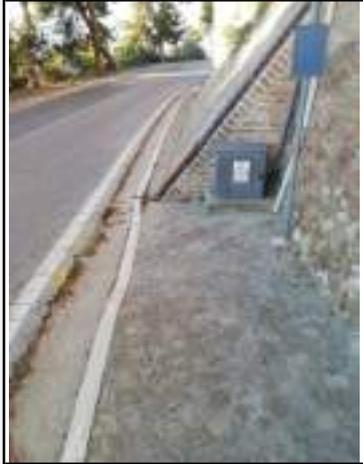
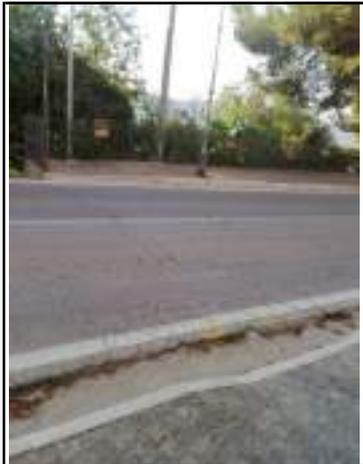
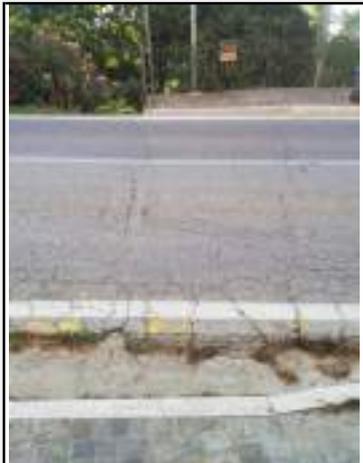
QUADRANTE	QUARTIERE	TIPO
5	Monteprandone	PU
DATA	UBICAZIONE	SCHEDA
12/07/2024	Via delle Mura	474

TIPOLOGIA CRITICITÀ	
CR1-02-	Percorso pedonale sottodimensionato
CR9-01-	Ostacolo generico
CR2-12-	Contropendenza su percorso
CR3-01-	Attraversamento pedonale inadeguato/pericoloso
CR3-03-	Assenza segnalazione podotattile dell'attraversamento
ANNOTAZIONI CRITICITÀ	
Punto di interferenza tra fermata BUS e attraversamento pedonale per raggiungere il percorso pedonale protetto su lato opposto della strada. Mancanza di segnalazione podotattile "pericolo valicabile" prima dell'attraversamento - ml 3,00 (vedi scheda 506)

VALUTAZIONE COMPLESSIVA	PRIORITÀ
Accessibilità limitata	MEDIA

SOLUZIONI PRESTAZIONALI			COSTO STIMATO
FAM. SOLUZIONE	COD. SOLUZIONE	ABACO	
Straordinaria	FSP 02	A+B+C	
Ordinaria	FSP 09		
Straordinaria	FSP 02	D+E	540.00 €
Straordinaria	FSP 03	A+B+C	500.00 €
Straordinaria	FSP 03	D	285.00 €
NOTE:			1.325.00 €

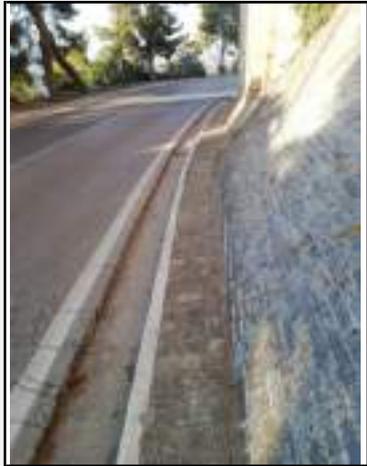
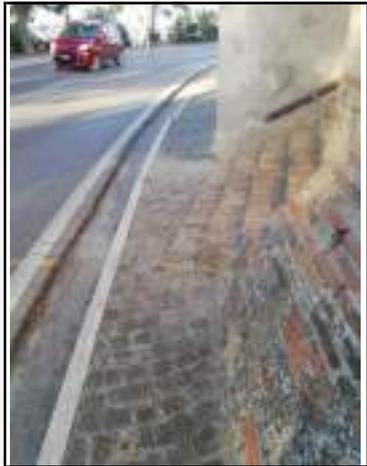
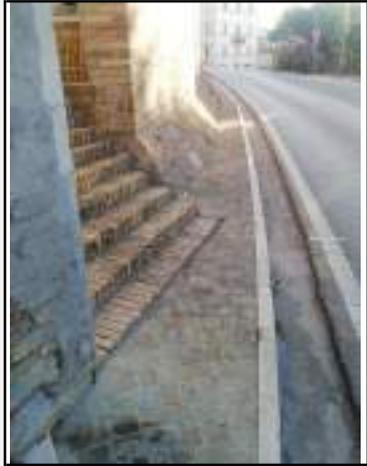
QUADRANTE	QUARTIERE	TIPO
5	Monteprandone	PU
DATA	UBICAZIONE	SCHEDA
12/07/2024	Via delle Mura	475

- CR1-02-Percorso pedonale sottodimensionato
- CR9-01-Ostacolo generico
- CR5-02-Segnaletica di orientamento inadeguata

VALUTAZIONE COMPLESSIVA	PRIORITÀ
Accessibilità limitata	MEDIA

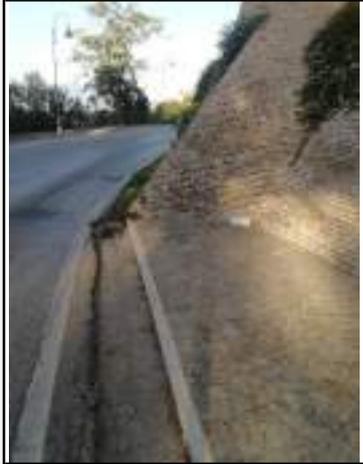
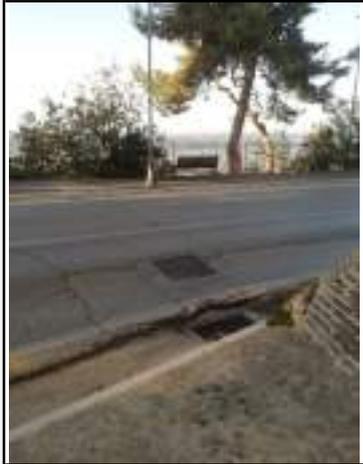
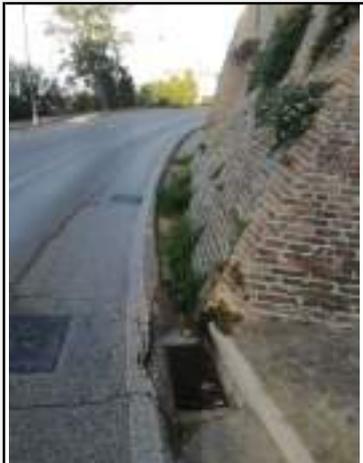
QUADRANTE	QUARTIERE	TIPO
5	Monteprandone	PU
DATA	UBICAZIONE	SCHEDA
12/07/2024	Via delle Mura	476

TIPOLOGIA CRITICITÀ
CR1-01-Assenza/carenza percorso pedonale protetto
CR3-01-Attraversamento pedonale inadeguato/pericoloso
CR1-03-Sconnessioni/buche nella pavimentazione
ANNOTAZIONI CRITICITÀ
Carenza di percorso pedonale per chi arriva dalla scala proveniente dal centro storico. Assenza di attraversamento pedonale per raggiungere il lato opposto della strada dove è presente un percorso più adeguato. (attraversamento pericoloso che dovrà essere segnalato in anticipo alle vetture con segnaletica dedicata e specchio parabolico per i pedoni)

VALUTAZIONE COMPLESSIVA	PRIORITÀ
Accessibilità limitata	MEDIA

SOLUZIONI PRESTAZIONALI			COSTO STIMATO
FAM. SOLUZIONE	COD. SOLUZIONE	ABACO	
Straordinaria	FSP 01	A+B+C	1.000.00 €
Straordinaria	FSP 03	A+B+C	
Ordinaria	FSP 01		
NOTE:			1.000.00 €

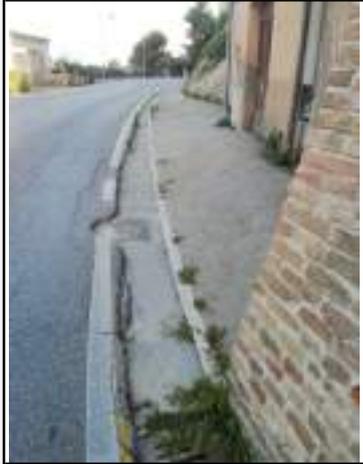
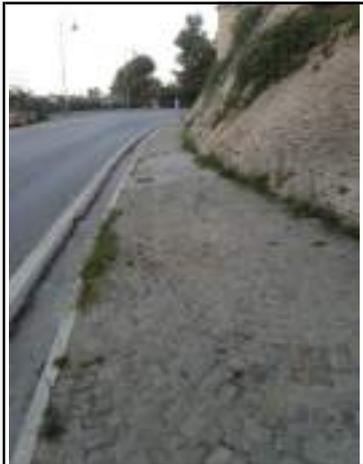
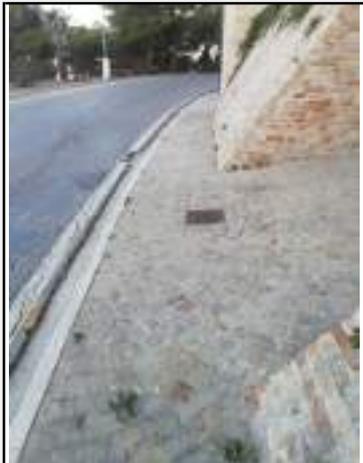
QUADRANTE	QUARTIERE	TIPO
4	Monteprandone	PU
DATA	UBICAZIONE	SCHEDA
12/07/2024	Via delle Mura	477

TIPOLOGIA CRITICITÀ
CR1-03-Sconnessioni/buche nella pavimentazione
CR2-12-Contropendenza su percorso
ANNOTAZIONI CRITICITÀ
Percorso pedonale con contropendenza e sconnessioni per chi arriva dalla scala proveniente dal centro storico (vedi anche scheda 478). Tratto di percorso che accoglie uno degli ingressi secondari del Museo dei Codici. Intervenire puntualmente su piccole sconnessioni e manutenzione ordinaria.

VALUTAZIONE COMPLESSIVA	PRIORITÀ
Accessibilità limitata	MEDIA

SOLUZIONI PRESTAZIONALI			COSTO STIMATO
FAM. SOLUZIONE	COD. SOLUZIONE	ABACO	
Ordinaria	FSP 01		165.00 €
Ordinaria	FSP 08		230.00 €
NOTE:			395.00 €

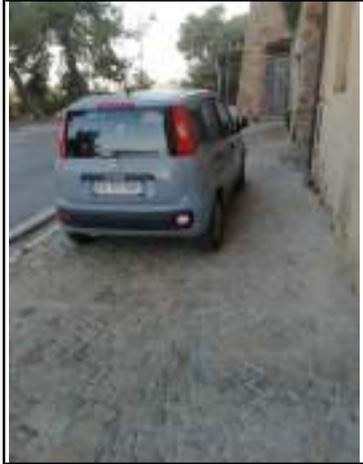
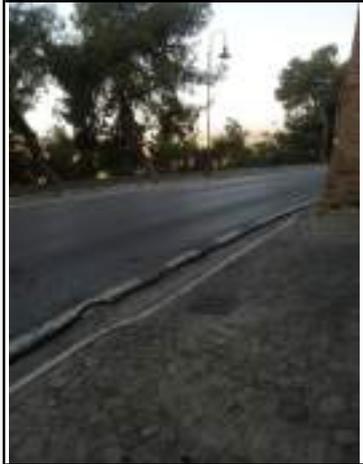
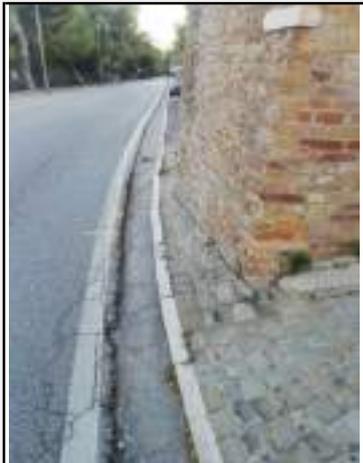
QUADRANTE	QUARTIERE	TIPO
4	Monteprandone	PU
DATA	UBICAZIONE	SCHEDA
12/07/2024	Via delle Mura	478

TIPOLOGIA CRITICITÀ
CR1-02-Percorso pedonale sottodimensionato
CR3-01-Attraversamento pedonale inadeguato/pericoloso
CR2-12-Contropendenza su percorso
CR1-03-Sconnessioni/buche nella pavimentazione
ANNOTAZIONI CRITICITÀ
Percorso pedonale per chi arriva dalla scala proveniente dal centro storico che poi si restringe bruscamente. Assenza di attraversamento pedonale per raggiungere il lato opposto della strada dove è presente un percorso più adeguato.

VALUTAZIONE COMPLESSIVA	PRIORITÀ
Accessibilità limitata	MEDIA

SOLUZIONI PRESTAZIONALI			COSTO STIMATO
FAM. SOLUZIONE	COD. SOLUZIONE	ABACO	
Straordinaria	FSP 01	A+B+C	500.00 €
Straordinaria	FSP 03	A+B+C	
Straordinaria	FSP 02	D+E	
Ordinaria	FSP 01		
			500.00 €

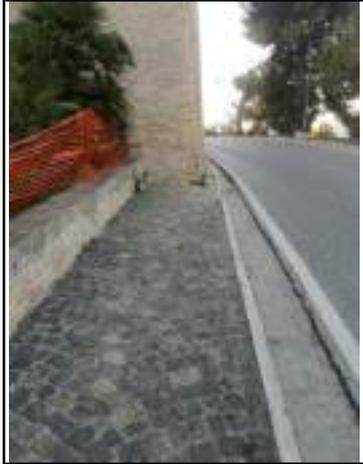
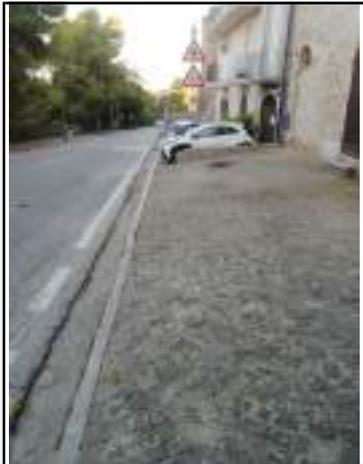
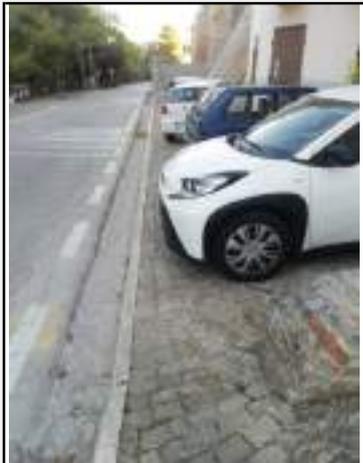
QUADRANTE	QUARTIERE	TIPO
4	Monteprandone	PU
DATA	UBICAZIONE	SCHEDA
12/07/2024	Via delle Mura	479

TIPOLOGIA CRITICITÀ
CR1-03-Sconnessioni/buche nella pavimentazione
CR9-01-Ostacolo generico
CR2-12-Contropendenza su percorso
CR2-13-Scivolo/percorso con pendenza 5% > 8%
ANNOTAZIONI CRITICITÀ
Percorso con contropendenza e ostacoli che riducono il passaggio. In questo tratto si consiglia di comunicare in anticipo il passaggio a lato opposto della strada per intercettare un percorso pedonale più idoneo.

VALUTAZIONE COMPLESSIVA	PRIORITÀ
Accessibilità limitata	BASSA

SOLUZIONI PRESTAZIONALI			COSTO STIMATO
FAM. SOLUZIONE	COD. SOLUZIONE	ABACO	
Ordinaria	FSP 01		165.00 €
NOTE:			165.00 €

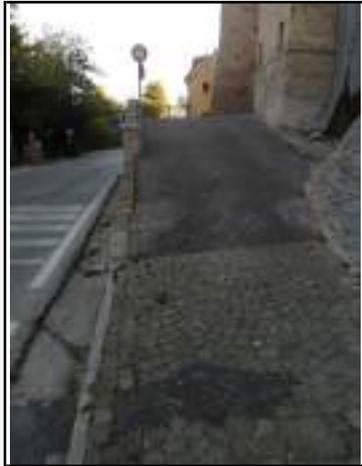
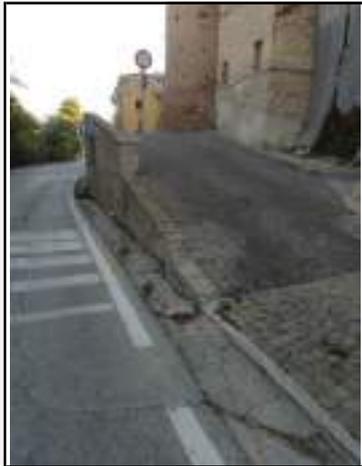
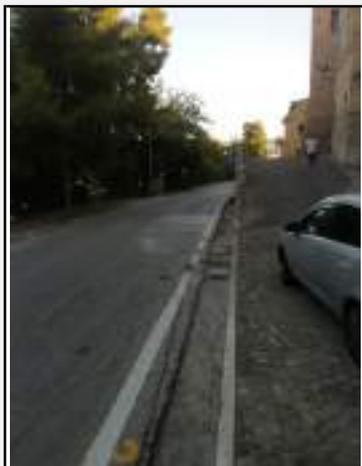
QUADRANTE	QUARTIERE	TIPO
4	Monteprandone	PU
DATA	UBICAZIONE	SCHEDA
12/07/2024	Via delle Mura	480

TIPOLOGIA CRITICITÀ
CR3-01-Attraversamento pedonale inadeguato/pericoloso
CR2-01-Soglia>2cm
CR2-14-Scivolo/percorso con pendenza > 8%
CR2-07-Assenza corrimano su uno o entrambe i lati della scala/gradini/rampa/percorso
CR2-10-Assenza/inadeguato parapetto su dislivello/percorso
ANNOTAZIONI CRITICITÀ
Assenza di attraversamento pedonale per collegare la porta del paese con il percorso pedonale protetto con conseguente aggiustamento della soglia maggiore dei 2 cm e sconnessioni diffuse. Rampa di accesso alla porta con dislivello elevato che necessita di corrimano/parapetto adeguato (12,00 ml).

VALUTAZIONE COMPLESSIVA	PRIORITÀ
Accessibilità limitata	MEDIA

SOLUZIONI PRESTAZIONALI			COSTO STIMATO
FAM. SOLUZIONE	COD. SOLUZIONE	ABACO	
Straordinaria	FSP 03	A+B+C	1.000.00 €
Straordinaria	FSP 02	A	
Straordinaria	FSP 02	M	1.896.00 €
Straordinaria	FSP 02	M	
NOTE:			2.896.00 €

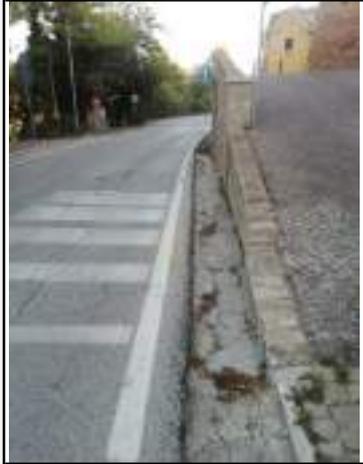
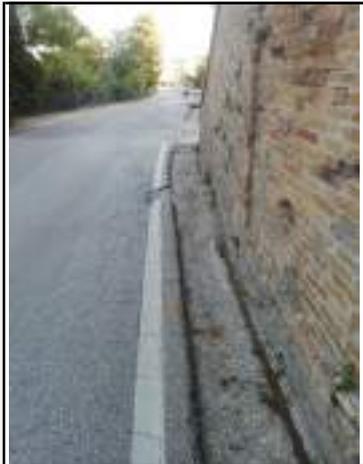
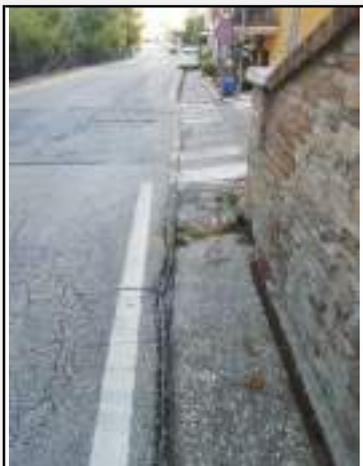
QUADRANTE	QUARTIERE	TIPO
4	Monteprandone	PU
DATA	UBICAZIONE	SCHEDA
12/07/2024	Via delle Mura	481

TIPOLOGIA CRITICITÀ
CR1-01-Assenza/carenza percorso pedonale protetto
CR5-01-Assenza/carenza segnaletica di orientamento
CR1-03-Sconnessioni/buche nella pavimentazione
ANNOTAZIONI CRITICITÀ
Il passaggio pedonale consente anche di superare l'assenza del percorso pedonale in aderenza alla rampa (vedi scheda 480)

VALUTAZIONE COMPLESSIVA	PRIORITÀ
Accessibilità limitata	MEDIA

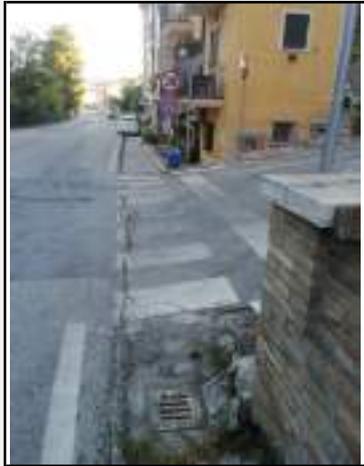
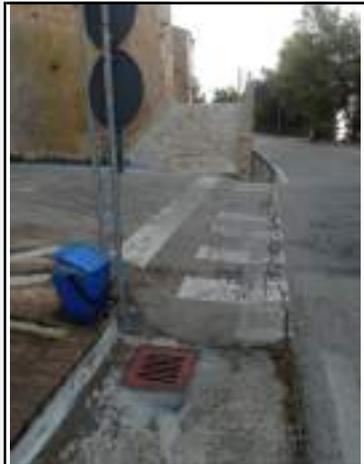
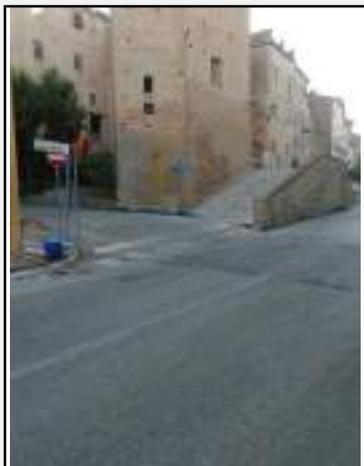
QUADRANTE	QUARTIERE	TIPO
4	Monteprandone	PU
DATA	UBICAZIONE	SCHEDA
12/07/2024	Via Borgo da Monte	482

TIPOLOGIA CRITICITÀ
CR3-03-Assenza segnalazione podotattile dell'attraversamento
CR5-01-Assenza/carenza segnaletica di orientamento
CR5-03-Assenza guide artificiali/segnaletica podotattile percorso/servizio/dislivello
CR1-03-Sconnessioni/buche nella pavimentazione
ANNOTAZIONI CRITICITÀ
Mancanza di segnalazione podotattile di collegamento tra la guida naturale della rampa di accesso porta "Da Monte" e il passaggio pedonale. Assenza di segnaletica podotattile "pericolo valicabile" per l'attraversamento pedonale - 1,50 ml (ambo i lati).

VALUTAZIONE COMPLESSIVA	PRIORITÀ
Accessibilità limitata	MEDIA

SOLUZIONI PRESTAZIONALI			COSTO STIMATO
FAM. SOLUZIONE	COD. SOLUZIONE	ABACO	
Straordinaria	FSP 03	D	760.00 €
Straordinaria	FSP 05	A	
Straordinaria	FSP 05	C	
Ordinaria	FSP 01		330.00 €
NOTE:			1.090.00 €

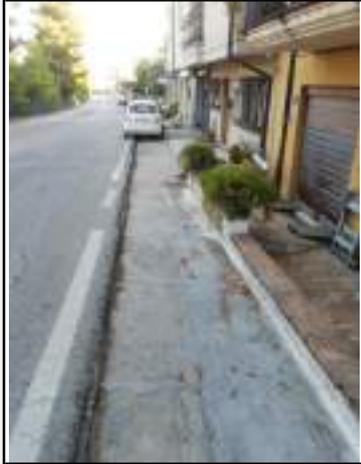
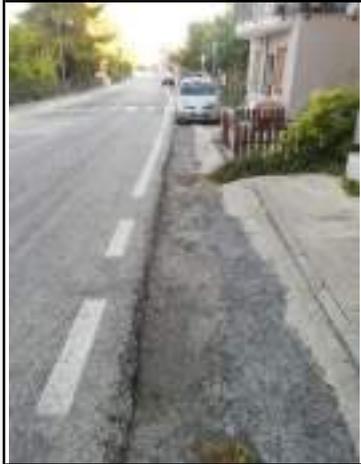
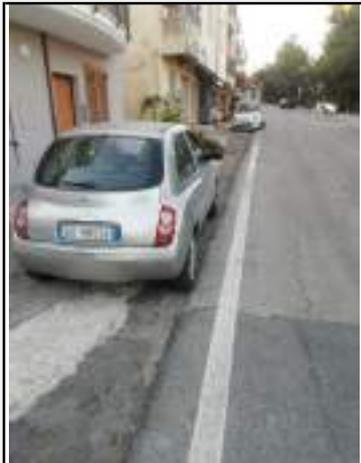
QUADRANTE	QUARTIERE	TIPO
4	Monteprandone	PU
DATA	UBICAZIONE	SCHEDA
12/07/2024	Via Borgo da Monte	483

TIPOLOGIA CRITICITÀ
CR1-01-Assenza/carenza percorso pedonale protetto
CR1-03-Sconnessioni/buche nella pavimentazione
ANNOTAZIONI CRITICITÀ
Assenza di percorso pedonale con presenza di sconnessioni diffuse - 47,00 ml

VALUTAZIONE COMPLESSIVA	PRIORITÀ
Accessibilità limitata	MEDIA

SOLUZIONI PRESTAZIONALI			COSTO STIMATO
FAM. SOLUZIONE	COD. SOLUZIONE	ABACO	
Straordinaria	FSP 01	A+B+C	10.663.10 €
Ordinaria	FSP 01		
NOTE:			10.663.10 €

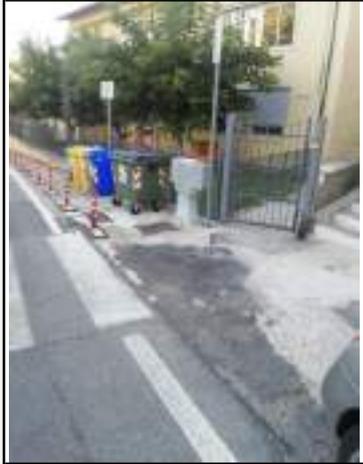
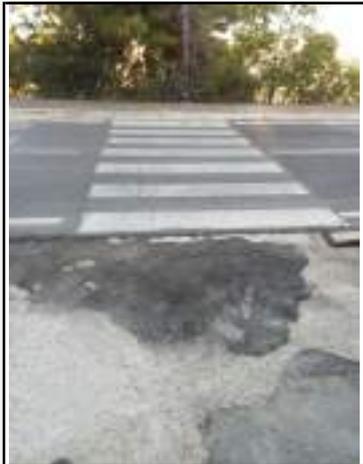
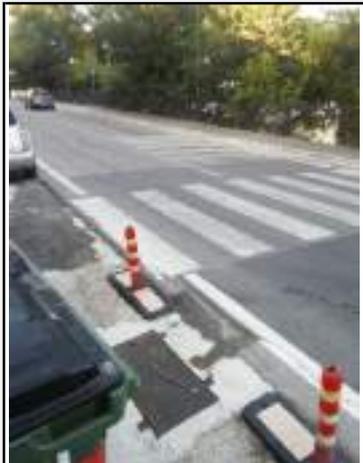
QUADRANTE	QUARTIERE	TIPO
4	Monteprandone	PU
DATA	UBICAZIONE	SCHEDA
12/07/2024	Via Borgo da Monte	484

TIPOLOGIA CRITICITÀ
CR3-02-Assenza/carenza segnaletica verticale dell'attraversamento
CR3-03-Assenza segnalazione podotattile dell'attraversamento
CR1-03-Sconnessioni/buche nella pavimentazione
ANNOTAZIONI CRITICITÀ
Attraversamento inadeguato per assenza di segnaletica podotattile "pericolo valicabile" per l'attraversamento pedonale - 3,00 ml e assenza segnalazione verticale (vedi scheda 500). Sconnessioni.

VALUTAZIONE COMPLESSIVA	PRIORITÀ
Accessibilità limitata	MEDIA

SOLUZIONI PRESTAZIONALI			COSTO STIMATO
FAM. SOLUZIONE	COD. SOLUZIONE	ABACO	
Straordinaria	FSP 03	A	115.00 €
Straordinaria	FSP 03	D	285.00 €
Ordinaria	FSP 01		165.00 €
NOTE:			565.00 €

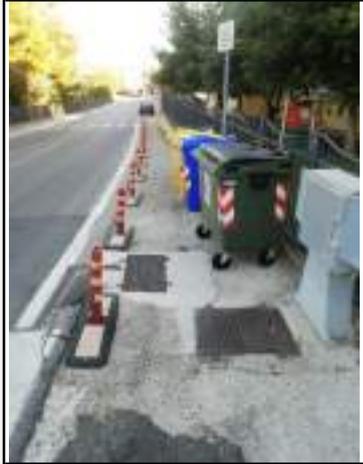
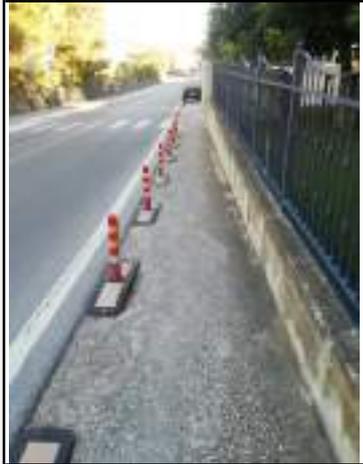
QUADRANTE	QUARTIERE	TIPO
4	Monteprandone	PU
DATA	UBICAZIONE	SCHEDA
12/07/2024	Via Borgo da Monte	485

TIPOLOGIA CRITICITÀ
CR1-03-Sconnessioni/buche nella pavimentazione
CR9-01-Ostacolo generico
ANNOTAZIONI CRITICITÀ
Sconnessioni.

VALUTAZIONE COMPLESSIVA	PRIORITÀ
Accessibilità limitata	BASSA

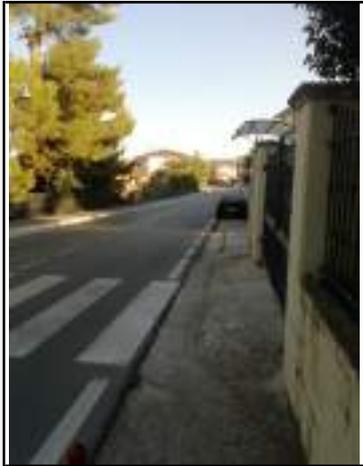
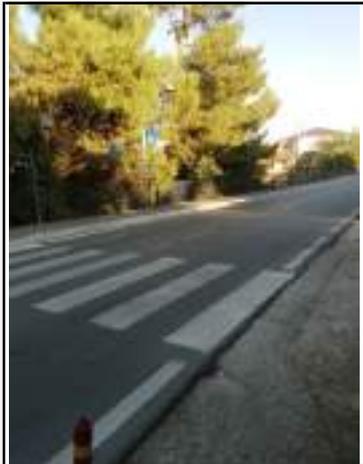
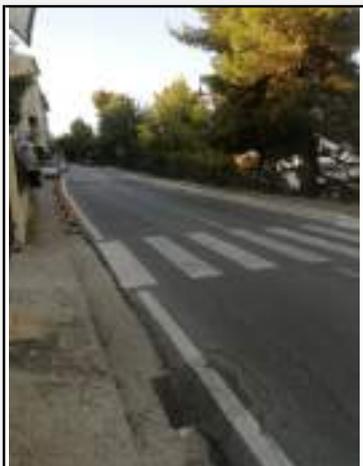
QUADRANTE	QUARTIERE	TIPO
4	Monteprandone	PU
DATA	UBICAZIONE	SCHEDA
12/07/2024	Via Borgo da Monte	486

TIPOLOGIA CRITICITÀ
CR3-02-Assenza/carenza segnaletica verticale dell'attraversamento
CR3-03-Assenza segnalazione podotattile dell'attraversamento
CR1-03-Sconnessioni/buche nella pavimentazione
CR2-12-Contropendenza su percorso
ANNOTAZIONI CRITICITÀ
Attraversamento inadeguato per assenza di segnaletica podotattile "pericolo valicabile" per l'attraversamento pedonale - 3,00 ml e assenza segnalazione verticale (vedi scheda 499). Sconnessioni e contropendenza su passo carraio.

VALUTAZIONE COMPLESSIVA	PRIORITÀ
Accessibilità limitata	MEDIA

SOLUZIONI PRESTAZIONALI			COSTO STIMATO
FAM. SOLUZIONE	COD. SOLUZIONE	ABACO	
Straordinaria	FSP 03	A	230.00 €
Straordinaria	FSP 03	D	285.00 €
Ordinaria	FSP 01		165.00 €
Straordinaria	FSP 02	D+E	720.00 €
NOTE:			1.400.00 €

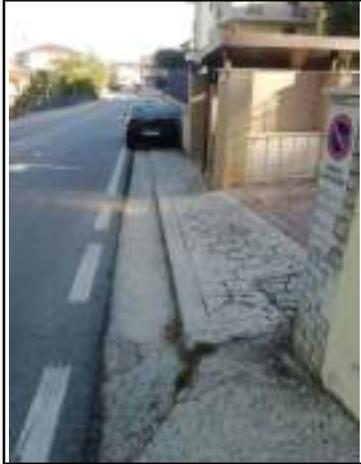
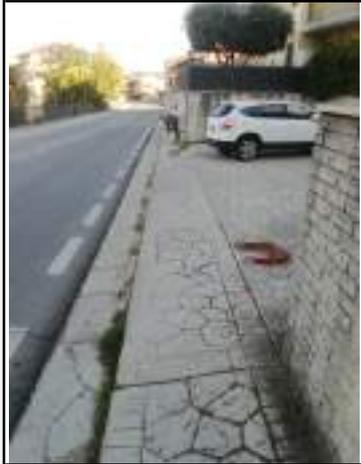
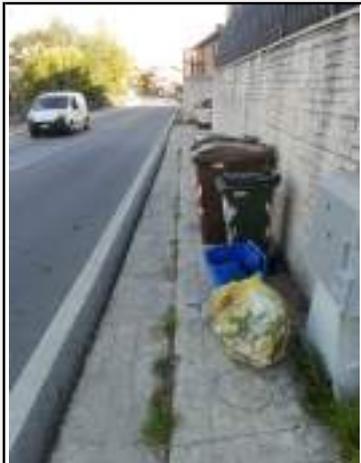
QUADRANTE	QUARTIERE	TIPO
4	Monteprandone	PU
DATA	UBICAZIONE	SCHEDA
12/07/2024	Via Borgo da Monte	487

TIPOLOGIA CRITICITÀ
CR1-01-Assenza/carenza percorso pedonale protetto
CR1-03-Sconnessioni/buche nella pavimentazione
CR9-01-Ostacolo generico
ANNOTAZIONI CRITICITÀ
Assenza di percorso pedonale con presenza di sconnessioni diffuse - 34,00 ml

VALUTAZIONE COMPLESSIVA	PRIORITÀ
Accessibilità limitata	MEDIA

SOLUZIONI PRESTAZIONALI			COSTO STIMATO
FAM. SOLUZIONE	COD. SOLUZIONE	ABACO	
Straordinaria	FSP 01	A+B+C	7.838.20 €
Ordinaria	FSP 01		
Ordinaria	FSP 09		
NOTE:			7.838.20 €

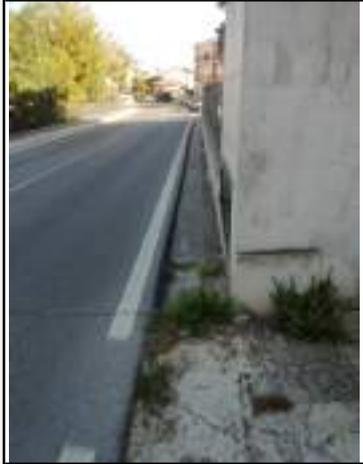
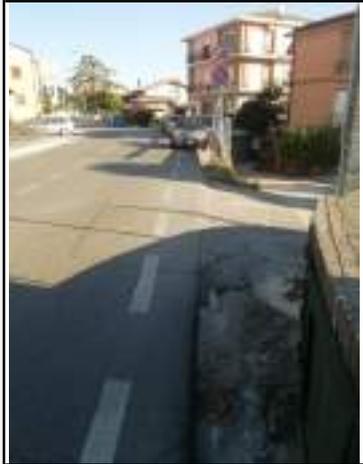
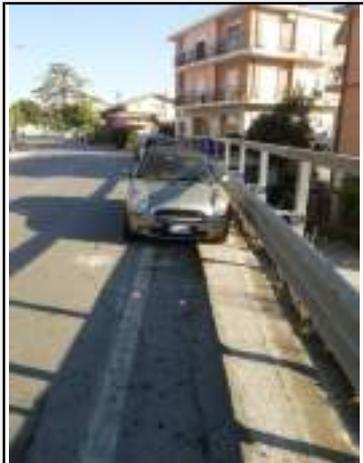
QUADRANTE	QUARTIERE	TIPO
4	Monteprandone	PU
DATA	UBICAZIONE	SCHEDA
12/07/2024	Via Borgo da Monte	488

TIPOLOGIA CRITICITÀ
CR1-01-Assenza/carenza percorso pedonale protetto
CR1-03-Sconnessioni/buche nella pavimentazione
ANNOTAZIONI CRITICITÀ
Assenza di percorso pedonale con presenza di sconnessioni diffuse - 65,00 ml

VALUTAZIONE COMPLESSIVA	PRIORITÀ
Accessibilità limitata	MEDIA

SOLUZIONI PRESTAZIONALI			COSTO STIMATO
FAM. SOLUZIONE	COD. SOLUZIONE	ABACO	
Straordinaria	FSP 01	A+B+C	14.574.50 €
Ordinaria	FSP 01

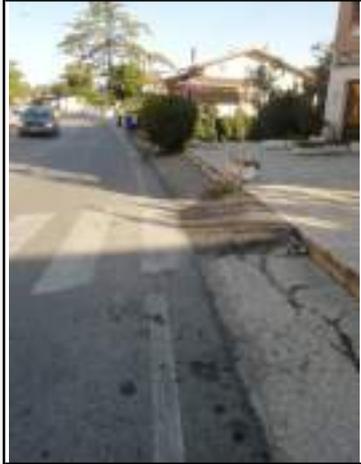
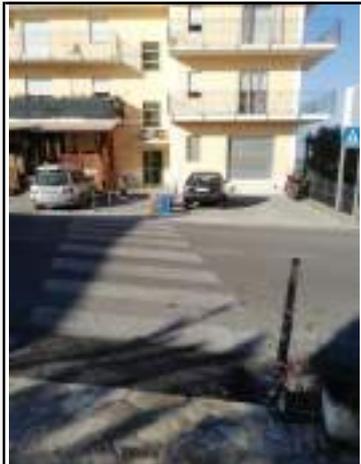
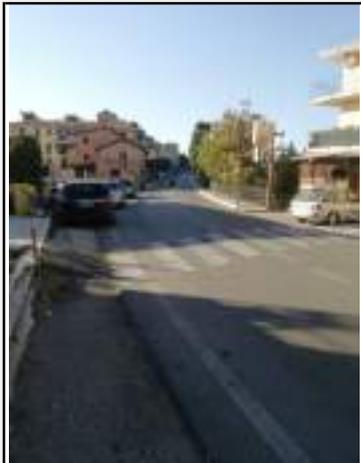
QUADRANTE	QUARTIERE	TIPO
4	Monteprandone	PU
DATA	UBICAZIONE	SCHEDA
12/07/2024	Via Borgo da Monte	489

TIPOLOGIA CRITICITÀ
CR3-01-Attraversamento pedonale inadeguato/pericoloso
CR3-03-Assenza segnalazione podotattile dell'attraversamento
CR1-03-Sconnessioni/buche nella pavimentazione
ANNOTAZIONI CRITICITÀ
Attraversamento inadeguato per mancanza di segnaletica podotattile "pericolo valicabile". Sconnessioni di avvicinamento all'attraversamento (ambo i lati).

VALUTAZIONE COMPLESSIVA	PRIORITÀ
Accessibilità limitata	MEDIA

SOLUZIONI PRESTAZIONALI			COSTO STIMATO
FAM. SOLUZIONE	COD. SOLUZIONE	ABACO	
Straordinaria	FSP 03	A+B+C	1.000.00 €
Straordinaria	FSP 03	A	230.00 €
Straordinaria	FSP 03	D	570.00 €
Ordinaria	FSP 01		330.00 €
NOTE:			2.130.00 €

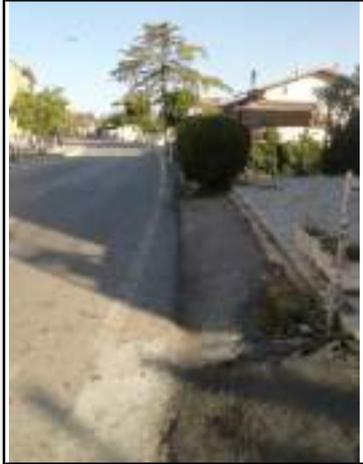
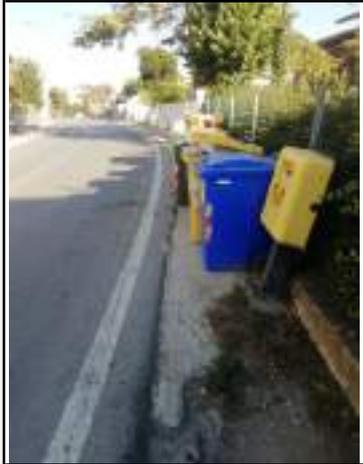
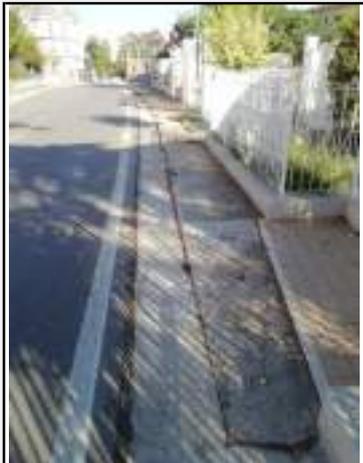
QUADRANTE	QUARTIERE	TIPO
4	Monteprandone	PU
DATA	UBICAZIONE	SCHEDA
12/07/2024	Via Borgo da Monte	490

TIPOLOGIA CRITICITÀ	
CR1-01-Assenza/carenza percorso pedonale protetto	
CR1-03-Sconnessioni/buche nella pavimentazione	
CR2-12-Contropendenza su percorso	
CR9-01-Ostacolo generico	
ANNOTAZIONI CRITICITÀ	
Assenza di percorso pedonale con presenza di sconnessioni diffuse - 56,00 ml

VALUTAZIONE COMPLESSIVA	PRIORITÀ
Accessibilità limitata	MEDIA

SOLUZIONI PRESTAZIONALI			COSTO STIMATO
FAM. SOLUZIONE	COD. SOLUZIONE	ABACO	
Straordinaria	FSP 01	A+B+C	12.618.80 €
Ordinaria	FSP 01		
Straordinaria	FSP 02	D+E	
Ordinaria	FSP 09		
NOTE:			12.618.80 €

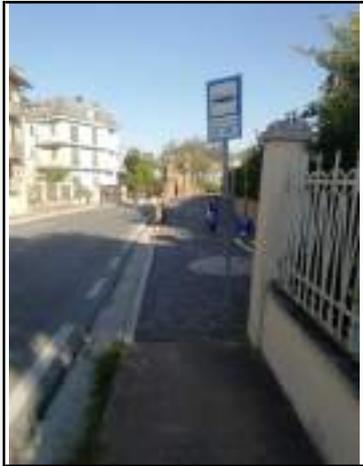
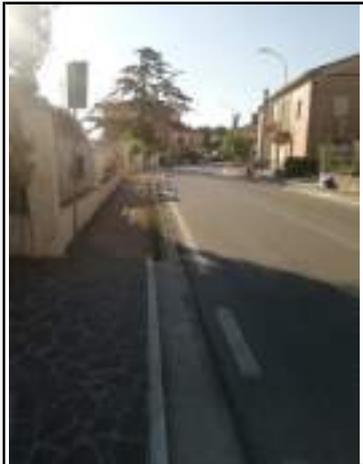
QUADRANTE	QUARTIERE	TIPO
4	Monteprandone	PU
DATA	UBICAZIONE	SCHEDA
12/07/2024	Via Borgo da Monte	492

TIPOLOGIA CRITICITÀ
CR6-04-Fermata BUS inadeguata
CR5-03-Assenza guide artificiali/segnaletica podotattile percorso/servizio/dislivello
CR5-04-Assenza planimetrie di orientamento visuotattili
ANNOTAZIONI CRITICITÀ
Fermata del BUS inadeguata per assenza di dotazioni quali panchina di attesa, pensilina e mappa visuotattile.

VALUTAZIONE COMPLESSIVA	PRIORITÀ
Accessibilità limitata	MEDIA

SOLUZIONI PRESTAZIONALI			COSTO STIMATO
FAM. SOLUZIONE	COD. SOLUZIONE	ABACO	
Straordinaria	FSP 06		4.000.00 €
Straordinaria	FSP 05	C	285.00 €
Straordinaria	FSP 05		350.00 €
NOTE:			4.635.00 €

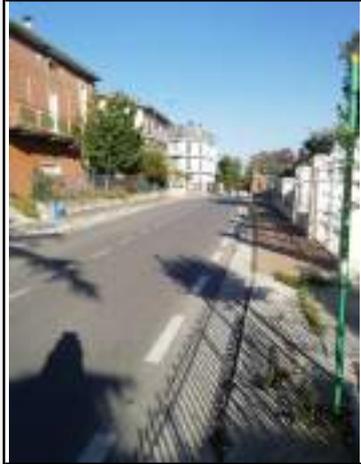
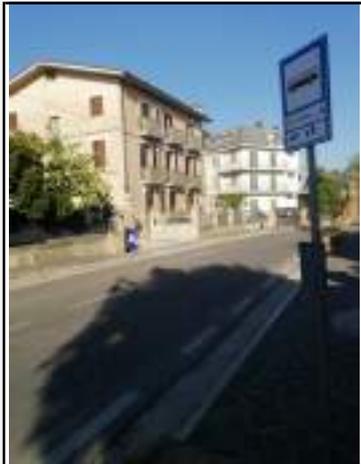
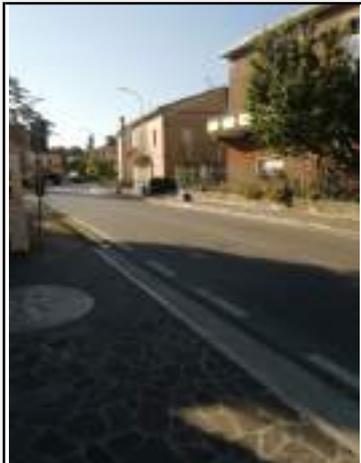
QUADRANTE	QUARTIERE	TIPO
4	Monteprandone	PU
DATA	UBICAZIONE	SCHEDA
12/07/2024	Via delle Mura	493

TIPOLOGIA CRITICITÀ
CR3-01-Attraversamento pedonale inadeguato/pericoloso
CR3-02-Assenza/carenza segnaletica verticale dell'attraversamento
CR3-03-Assenza segnalazione podotattile dell'attraversamento
ANNOTAZIONI CRITICITÀ
Assenza di attraversamento pedonale per cambio lato percorso pedonale. Attraversamento inadeguato per mancanza di segnaletica verticale e podotattile "pericolo valicabile".

VALUTAZIONE COMPLESSIVA	PRIORITÀ
Accessibilità limitata	MEDIA

SOLUZIONI PRESTAZIONALI			COSTO STIMATO
FAM. SOLUZIONE	COD. SOLUZIONE	ABACO	
Straordinaria	FSP 03	A+B+C	1.000.00 €
Straordinaria	FSP 03	A	230.00 €
Straordinaria	FSP 03	D	570.00 €
NOTE:			1.800.00 €

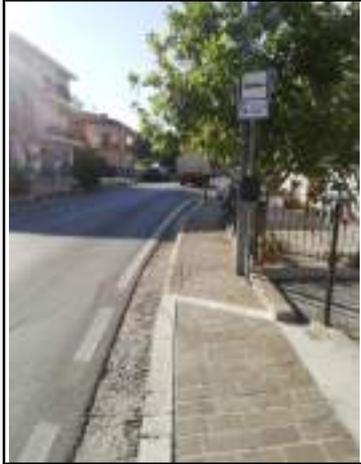
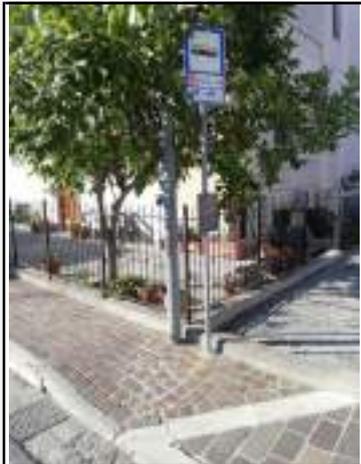
QUADRANTE	QUARTIERE	TIPO
4	Monteprandone	PU
DATA	UBICAZIONE	SCHEDA
12/07/2024	Via delle Mura	494

TIPOLOGIA CRITICITÀ
CR6-04-Fermata BUS inadeguata
CR5-03-Assenza guide artificiali/segnaletica podotattile percorso/servizio/dislivello
CR5-04-Assenza planimetrie di orientamento visuotattili
ANNOTAZIONI CRITICITÀ
Fermata del BUS inadeguata per assenza di dotazioni quali panchina di attesa, pensilina e mappa visuotattile.

VALUTAZIONE COMPLESSIVA	PRIORITÀ
Accessibilità limitata	MEDIA

SOLUZIONI PRESTAZIONALI			COSTO STIMATO
FAM. SOLUZIONE	COD. SOLUZIONE	ABACO	
Straordinaria	FSP 06		4.000.00 €
Straordinaria	FSP 05	C	285.00 €
Straordinaria	FSP 05		350.00 €
NOTE:			4.635.00 €

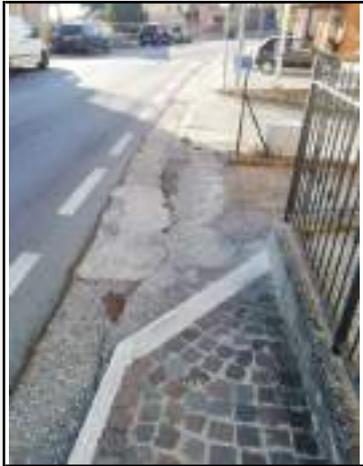
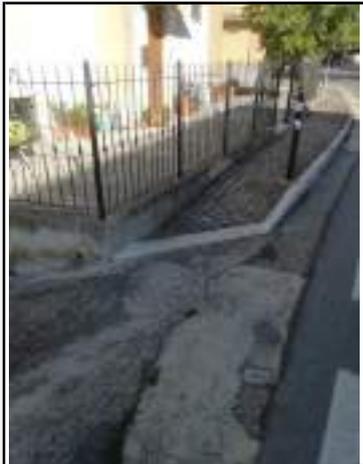
QUADRANTE	QUARTIERE	TIPO
4	Monteprandone	PU
DATA	UBICAZIONE	SCHEDA
12/07/2024	Via delle Mura	495

TIPOLOGIA CRITICITÀ
CR1-01-Assenza/carenza percorso pedonale protetto
CR1-03-Sconnessioni/buche nella pavimentazione
CR5-03-Assenza guide artificiali/segnaletica podotattile percorso/servizio/dislivello
ANNOTAZIONI CRITICITÀ
Assenza di percorso pedonale e mancanza di segnalazione podotattile "pericolo valicabile" su passi carrai - 12,00 ml. Sconnessioni.

VALUTAZIONE COMPLESSIVA	PRIORITÀ
Accessibilità limitata	MEDIA

SOLUZIONI PRESTAZIONALI			COSTO STIMATO
FAM. SOLUZIONE	COD. SOLUZIONE	ABACO	
Straordinaria	FSP 01	A+B+C	3.057.60 €
Ordinaria	FSP 01		
Straordinaria	FSP 05	C	570.00 €
NOTE:			3.627.60 €

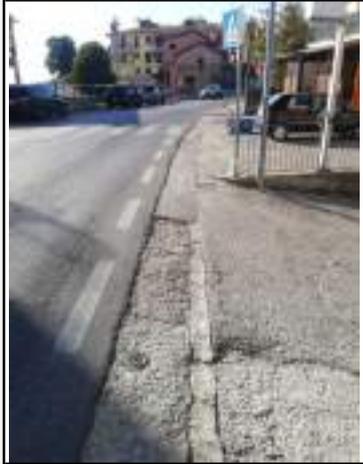
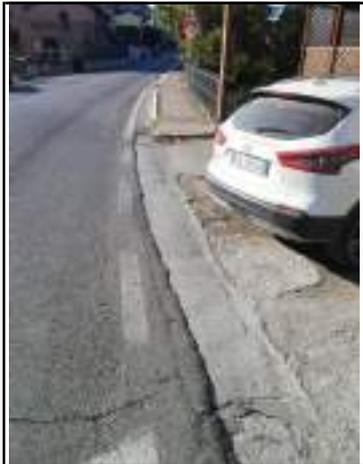
QUADRANTE	QUARTIERE	TIPO
4	Monteprandone	PU
DATA	UBICAZIONE	SCHEDA
12/07/2024	Via delle Mura	496

TIPOLOGIA CRITICITÀ
CR1-01-Assenza/carenza percorso pedonale protetto
CR1-03-Sconnessioni/buche nella pavimentazione
ANNOTAZIONI CRITICITÀ
Assenza di percorso pedonale - 13,00 ml. Sconnessioni.

VALUTAZIONE COMPLESSIVA	PRIORITÀ
Accessibilità limitata	MEDIA

SOLUZIONI PRESTAZIONALI			COSTO STIMATO
FAM. SOLUZIONE	COD. SOLUZIONE	ABACO	
Straordinaria	FSP 01	A+B+C	3.274.90 €
Ordinaria	FSP 01

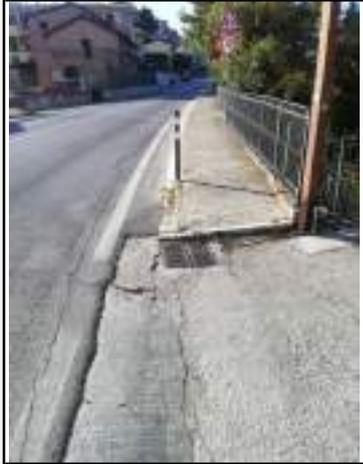
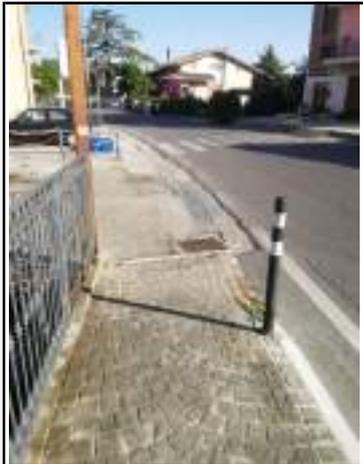
QUADRANTE	QUARTIERE	TIPO
4	Monteprandone	PU
DATA	UBICAZIONE	SCHEDA
12/07/2024	Via delle Mura	497

TIPOLOGIA CRITICITÀ
CR2-01-Soglia>2cm
CR2-12-Contropendenza su percorso
CR1-03-Sconnessioni/buche nella pavimentazione
ANNOTAZIONI CRITICITÀ
Soglia maggiore dei 2 cm consentiri, contropendenza e sconnessioni.

VALUTAZIONE COMPLESSIVA	PRIORITÀ
Accessibilità limitata	MEDIA

SOLUZIONI PRESTAZIONALI			COSTO STIMATO
FAM. SOLUZIONE	COD. SOLUZIONE	ABACO	
Straordinaria	FSP 02	A	430.00 €
Straordinaria	FSP 02	D+E	
Ordinaria	FSP 01		165.00 €
NOTE:			595.00 €

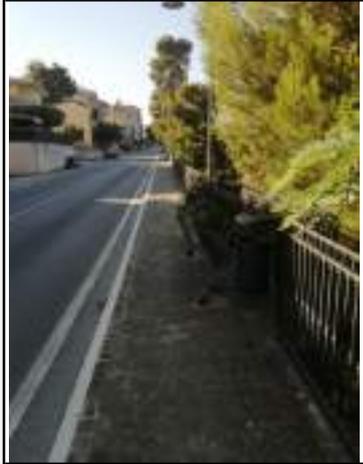
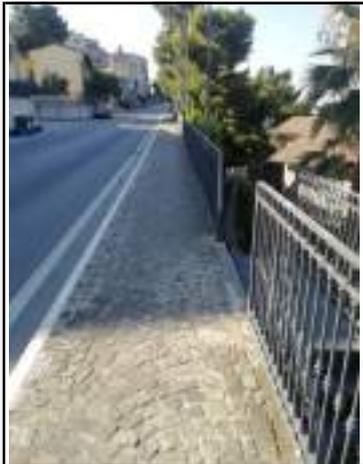
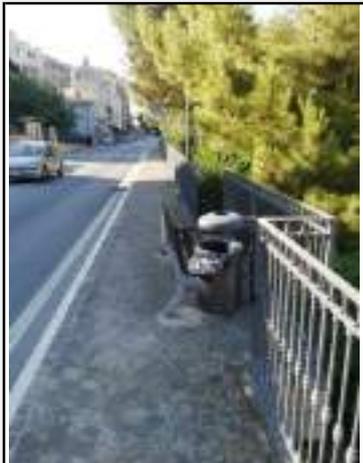
QUADRANTE	QUARTIERE	TIPO
4	Monteprandone	PU
DATA	UBICAZIONE	SCHEDA
12/07/2024	Via delle Mura	498

TIPOLOGIA CRITICITÀ
CR9-01-Ostacolo generico
CR5-03-Assenza guide artificiali/segnalica podotattile percorso/servizio/dislivello
ANNOTAZIONI CRITICITÀ
Ostacolo lungo il percorso non segnalato in modo evidente. Apertura lungo parapetto non segnalato con codici podotattili. Si consiglia rimozione di entrambe le panchine perché ostacolano il percorso.

VALUTAZIONE COMPLESSIVA	PRIORITÀ
Accessibilità limitata	MEDIA

SOLUZIONI PRESTAZIONALI			COSTO STIMATO
FAM. SOLUZIONE	COD. SOLUZIONE	ABACO	
Ordinaria	FSP 09		230.00 €
Straordinaria	FSP 05	C	285.00 €
NOTE:			515.00 €

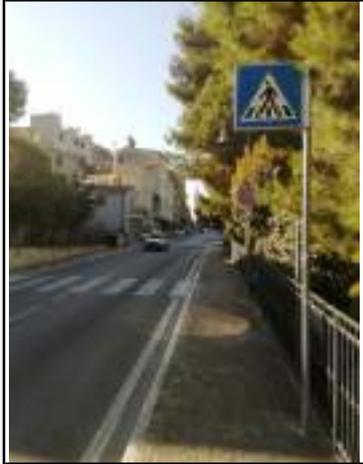
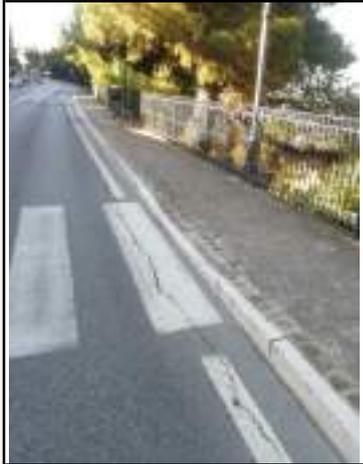
QUADRANTE	QUARTIERE	TIPO
4	Monteprandone	PU
DATA	UBICAZIONE	SCHEDA
12/07/2024	Via delle Mura	499

TIPOLOGIA CRITICITÀ
CR3-03-Assenza segnalazione podotattile dell'attraversamento
CR2-13-Scivolo/percorso con pendenza 5% > 8%
CR2-12-Contropendenza su percorso
CR2-01-Soglia>2cm
ANNOTAZIONI CRITICITÀ
Attraversamento inadeguato per mancanza di segnaletica podotattile "pericolo valicabile", contropendenza e soglia maggiore dei 2 cm consentiti. (vedi scheda 486)

VALUTAZIONE COMPLESSIVA	PRIORITÀ
Accessibilità limitata	MEDIA

SOLUZIONI PRESTAZIONALI			COSTO STIMATO
FAM. SOLUZIONE	COD. SOLUZIONE	ABACO	
Straordinaria	FSP 03	D	285.00 €
Straordinaria	FSP 02		
Straordinaria	FSP 02	D+E	540.00 €
Straordinaria	FSP 02	A	
NOTE:			825.00 €

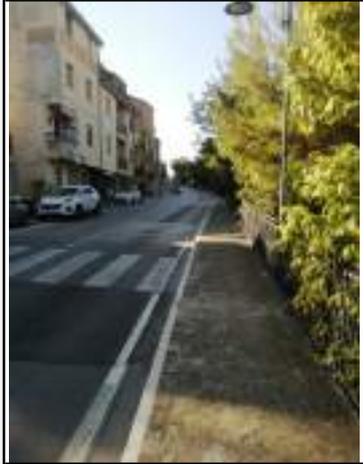
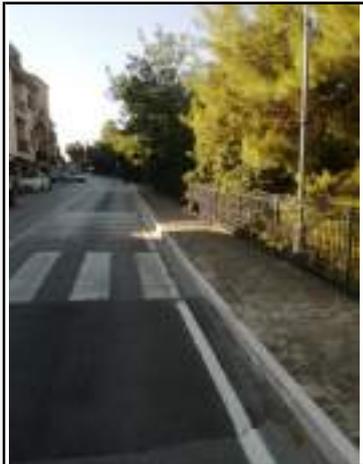
QUADRANTE	QUARTIERE	TIPO
4	Monteprandone	PU
DATA	UBICAZIONE	SCHEDA
12/07/2024	Via delle Mura	500

TIPOLOGIA CRITICITÀ
CR3-03-Assenza segnalazione podotattile dell'attraversamento
CR3-02-Assenza/carenza segnaletica verticale dell'attraversamento
CR2-11-Assenza/carenza scivolo di raccordo
ANNOTAZIONI CRITICITÀ
Attraversamento inadeguato per mancanza di segnaletica podotattile "pericolo valicabile" e verticale. Contropendenza e soglia maggiore dei 2 cm consentiti. (vedi scheda 484)

VALUTAZIONE COMPLESSIVA	PRIORITÀ
Accessibilità limitata	MEDIA

SOLUZIONI PRESTAZIONALI			COSTO STIMATO
FAM. SOLUZIONE	COD. SOLUZIONE	ABACO	
Straordinaria	FSP 03	D	285.00 €
Straordinaria	FSP 03	A	115.00 €
Straordinaria	FSP 02	F+G+H+I	540.00 €
NOTE:			940.00 €

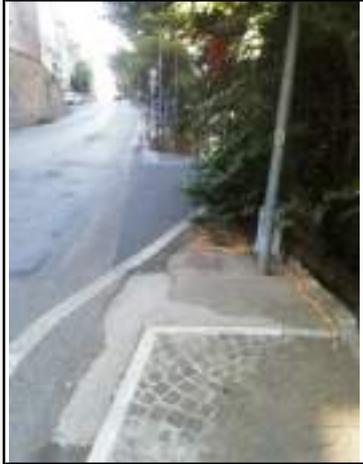
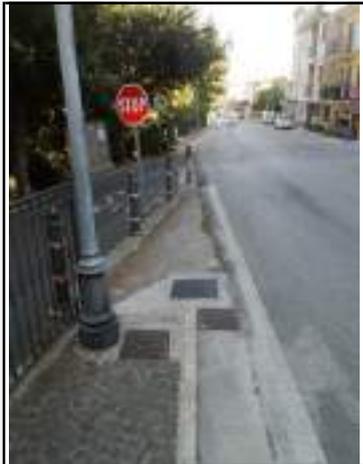
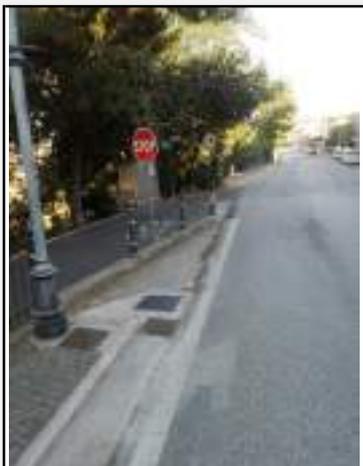
QUADRANTE	QUARTIERE	TIPO
4	Monteprandone	PU
DATA	UBICAZIONE	SCHEDA
12/07/2024	Via Borgo da Monte	501

TIPOLOGIA CRITICITÀ	
CR3-01-Attraversamento pedonale inadeguato/pericoloso	
CR3-03-Assenza segnalazione podotattile dell'attraversamento	
CR1-03-Sconnessioni/buche nella pavimentazione	
CR9-01-Ostacolo generico	
ANNOTAZIONI CRITICITÀ	
Attraversamento inadeguato per mancanza di segnaletica orizzontale, verticale e podotattile "pericolo valicabile". Tratto di strada pericoloso per innesto su via ripida (via Bordo da Sole). Ostacoli e manutenzione inadeguata lungo il percorso. Innesto dell'attraversamento sul lato sud difficoltoso.

VALUTAZIONE COMPLESSIVA	PRIORITÀ
Accessibilità limitata	MEDIA

SOLUZIONI PRESTAZIONALI			COSTO STIMATO
FAM. SOLUZIONE	COD. SOLUZIONE	ABACO	
Straordinaria	FSP 03	A+B+C	1.000.00 €
Straordinaria	FSP 03	D	285.00 €
Ordinaria	FSP 01		165.00 €
Ordinaria	FSP 09		
NOTE:			1.450.00 €

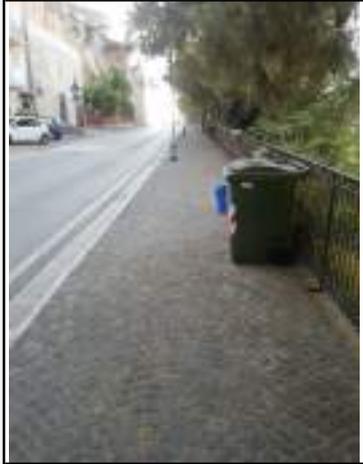
QUADRANTE	QUARTIERE	TIPO
4	Monteprandone	PU
DATA	UBICAZIONE	SCHEDA
12/07/2024	Via delle Mura	502

TIPOLOGIA CRITICITÀ
CR2-13-Scivolo/percorso con pendenza 5% > 8%
CR9-01-Ostacolo generico
CR1-03-Sconnessioni/buche nella pavimentazione
CR5-01-Assenza/carenza segnaletica di orientamento
ANNOTAZIONI CRITICITÀ
Ostacolo da segnalare in modo visibile.

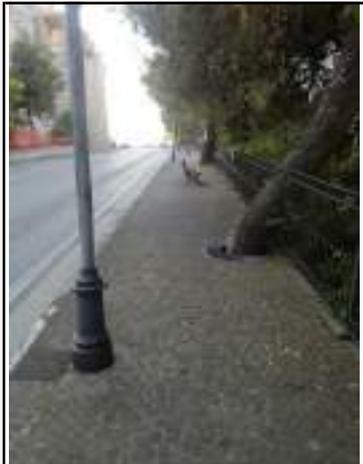
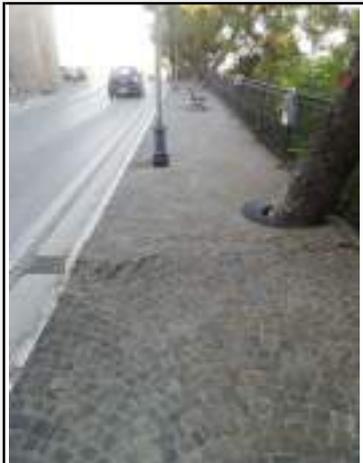
VALUTAZIONE COMPLESSIVA	PRIORITÀ
Accessibilità limitata	BASSA

SOLUZIONI PRESTAZIONALI			COSTO STIMATO
FAM. SOLUZIONE	COD. SOLUZIONE	ABACO	
Straordinaria	FSP 02		
Ordinaria	FSP 09		
Ordinaria	FSP 01		165.00 €
Straordinaria	FSP 05	B	100.00 €
NOTE:			265.00 €

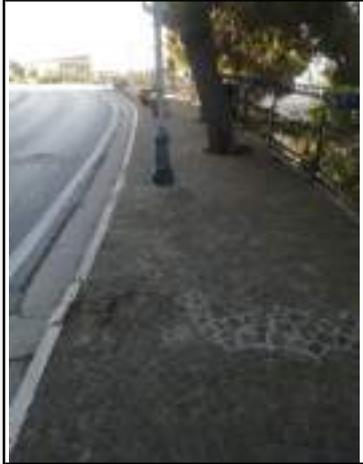
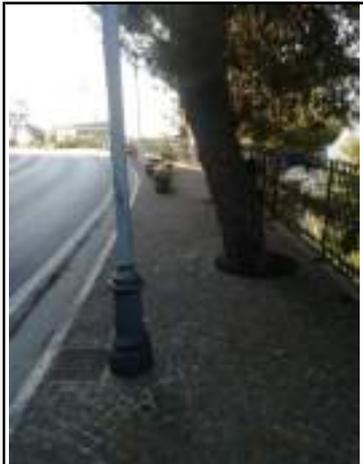
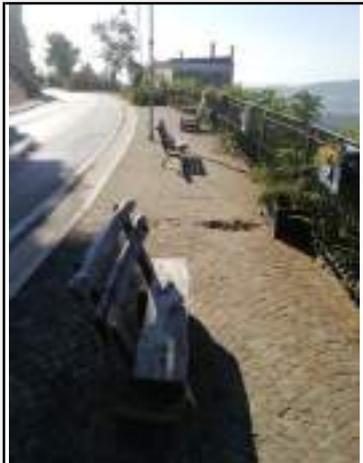
QUADRANTE	QUARTIERE	TIPO
4	Monteprandone	PU
DATA	UBICAZIONE	SCHEDA
12/07/2024	Via delle Mura	503

TIPOLOGIA CRITICITÀ
CR1-03-Sconnessioni/buche nella pavimentazione
CR9-01-Ostacolo generico
CR5-01-Assenza/carenza segnaletica di orientamento
CR5-03-Assenza guide artificiali/segnaletica podotattile percorso/servizio/dislivello
ANNOTAZIONI CRITICITÀ
Ostacoli da segnalare in modo visibile e altri da rimuovere. Mancanza di segnale podotattile per aggirare gli ostacoli in prossimità alla guida naturale. Sconnessioni pericolose.

VALUTAZIONE COMPLESSIVA	PRIORITÀ
Accessibilità limitata	MEDIA

SOLUZIONI PRESTAZIONALI			COSTO STIMATO
FAM. SOLUZIONE	COD. SOLUZIONE	ABACO	
Ordinaria	FSP 01		165.00 €
Ordinaria	FSP 09		
Straordinaria	FSP 05	B	100.00 €
Straordinaria	FSP 05	C	1.710.00 €
NOTE:			1.975.00 €

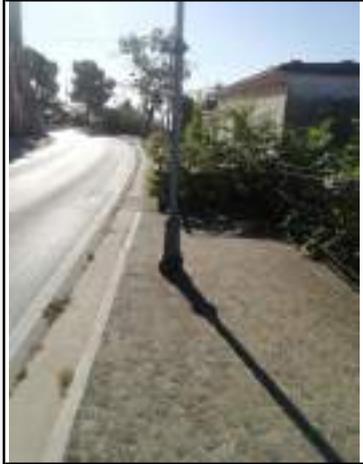
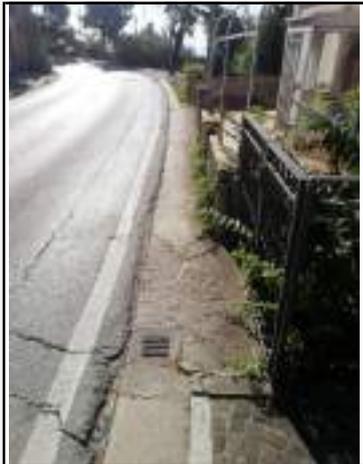
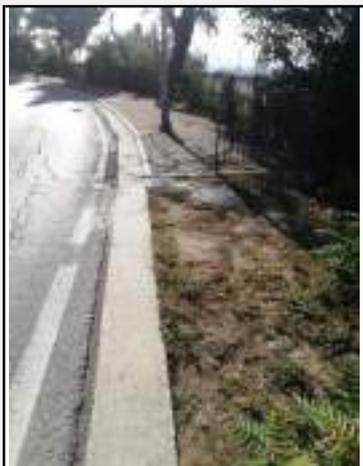
QUADRANTE	QUARTIERE	TIPO
4	Monteprandone	PU
DATA	UBICAZIONE	SCHEDA
12/07/2024	Via delle Mura	504

TIPOLOGIA CRITICITÀ	
CR1-01-Assenza/carenza percorso pedonale protetto	
CR2-01-Soglia>2cm	
CR1-03-Sconnessioni/buche nella pavimentazione	
CR3-01-Attraversamento pedonale inadeguato/pericoloso	
ANNOTAZIONI CRITICITÀ	
Tratto assente di percorso pedonale. Necessità il doppio attraversamento pedonale per il cambio lato di strada. Tratto di strada pericoloso in curva che andrebbe segnalato alle vetture e installato un traffic calming per indurre a moderare la velocità ambo i lati. Da prevedere una progettazione specifica.

VALUTAZIONE COMPLESSIVA	PRIORITÀ
Accessibilità limitata	ALTA

SOLUZIONI PRESTAZIONALI			COSTO STIMATO
FAM. SOLUZIONE	COD. SOLUZIONE	ABACO	
Straordinaria	FSP 01		
Straordinaria	FSP 02	A	1.080.00 €
Ordinaria	FSP 01		
Straordinaria	FSP 03	A+B+C	3.085.00 €
NOTE: Da approfondire con progetto specifico			4.165.00 €

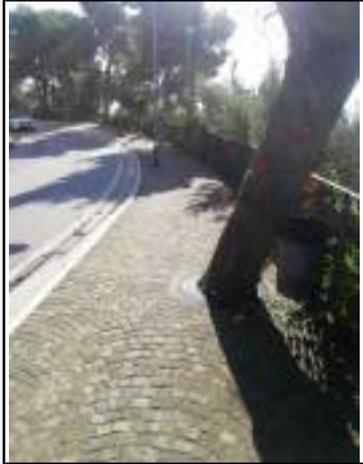
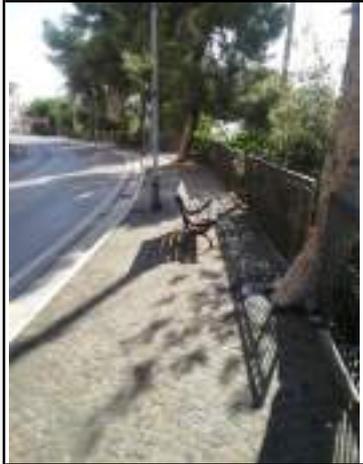
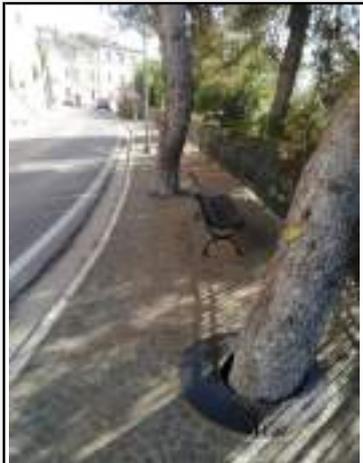
QUADRANTE	QUARTIERE	TIPO
4	Monteprandone	PU
DATA	UBICAZIONE	SCHEDA
12/07/2024	Via delle Mura	505

TIPOLOGIA CRITICITÀ	
CR2-13-Scivolo/percorso con pendenza 5% > 8%	
CR9-01-Ostacolo generico	
CR5-03-Assenza guide artificiali/segnaletica podotattile percorso/servizio/dislivello	
ANNOTAZIONI CRITICITÀ	
Mancanza di segnale podotattile per aggirare gli ostacoli in prossimità alla guida naturale.

VALUTAZIONE COMPLESSIVA	PRIORITÀ
Accessibilità limitata	ALTA

SOLUZIONI PRESTAZIONALI			COSTO STIMATO
FAM. SOLUZIONE	COD. SOLUZIONE	ABACO	
Straordinaria	FSP 02		
Ordinaria	FSP 09		
Straordinaria	FSP 05	C	2.280.00 €

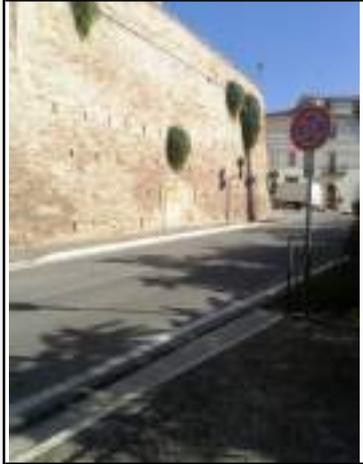
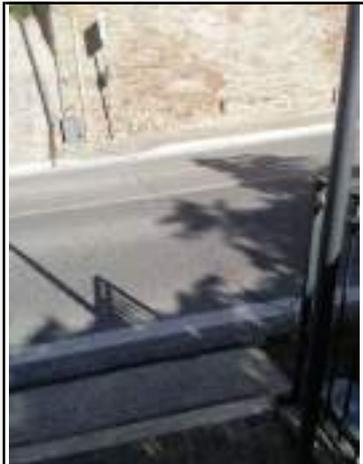
QUADRANTE	QUARTIERE	TIPO
4	Monteprandone	PU
DATA	UBICAZIONE	SCHEDA
12/07/2024	Via delle Mura	506

TIPOLOGIA CRITICITÀ
CR3-01-Attraversamento pedonale inadeguato/pericoloso
CR2-01-Soglia>2cm
CR3-03-Assenza segnalazione podotattile dell'attraversamento
CR1-03-Sconnessioni/buche nella pavimentazione
ANNOTAZIONI CRITICITÀ
Attraversamento pedonale per raggiungere il percorso pedonale protetto su lato opposto della strada. Mancanza di segnalazione podotattile "pericolo valicabile" prima dell'attraversamento - ml 3,00 e soglia maggiore dei 2 cm consentiti. Sconnessioni (vedi scheda 474)

VALUTAZIONE COMPLESSIVA	PRIORITÀ
Accessibilità limitata	MEDIA

SOLUZIONI PRESTAZIONALI			COSTO STIMATO
FAM. SOLUZIONE	COD. SOLUZIONE	ABACO	
Straordinaria	FSP 03	A+B+C	500.00 €
Straordinaria	FSP 02	A	540.00 €
Straordinaria	FSP 03	D	285.00 €
Ordinaria	FSP 01		165.00 €
NOTE:			1.490.00 €

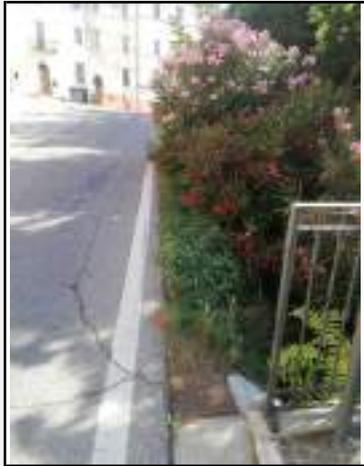
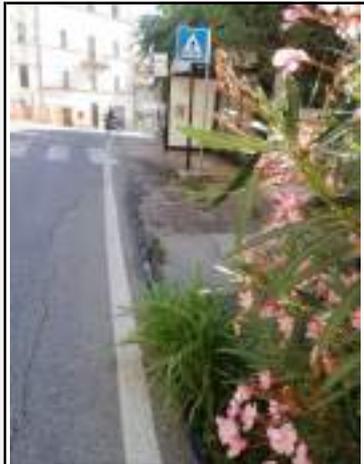
QUADRANTE	QUARTIERE	TIPO
4	Monteprandone	PU
DATA	UBICAZIONE	SCHEDA
12/07/2024	Via delle Mura	507

TIPOLOGIA CRITICITÀ
CR1-01-Assenza/carenza percorso pedonale protetto
CR1-03-Sconnessioni/buche nella pavimentazione
CR2-10-Assenza/inadeguato parapetto su dislivello/percorso
ANNOTAZIONI CRITICITÀ
Tratto pericoloso per mancanza di percorso pedonale protetto che porta il pedone a camminare sul ciglio della strada. (vedi scheda 506)

VALUTAZIONE COMPLESSIVA	PRIORITÀ
Accessibilità limitata	MEDIA

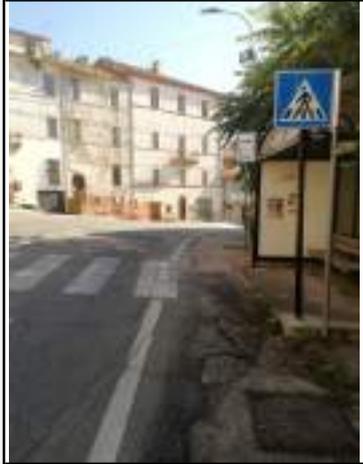
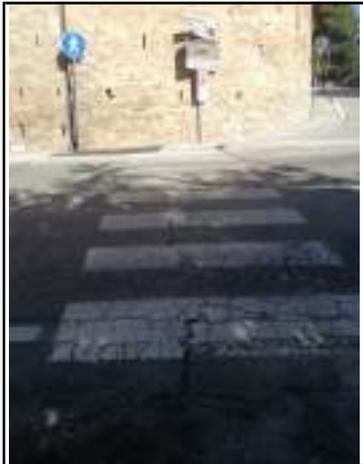
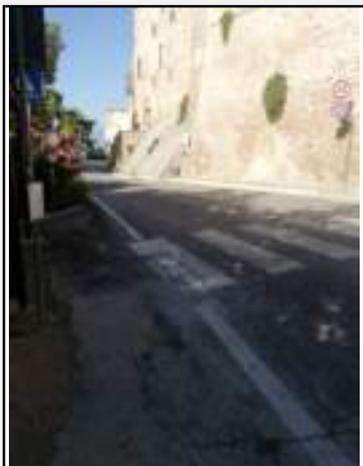
QUADRANTE	QUARTIERE	TIPO
4	Monteprandone	PU
DATA	UBICAZIONE	SCHEDA
12/07/2024	Via delle Mura	508

TIPOLOGIA CRITICITÀ
CR3-03-Assenza segnalazione podotattile dell'attraversamento
ANNOTAZIONI CRITICITÀ
Mancanza di segnalazione podotattile "pericolo valicabile" prima dell'attraversamento - ml 3,00 (vedi scheda 471)

VALUTAZIONE COMPLESSIVA	PRIORITÀ
Accessibilità limitata	MEDIA

SOLUZIONI PRESTAZIONALI			COSTO STIMATO
FAM. SOLUZIONE	COD. SOLUZIONE	ABACO	
Straordinaria	FSP 03	D	285.00 €

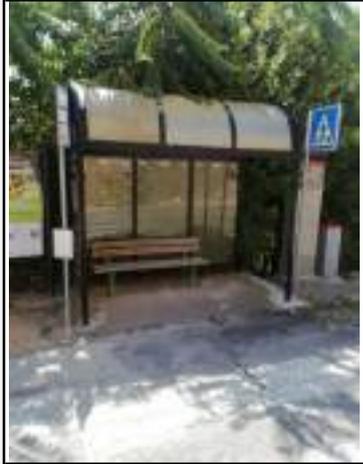
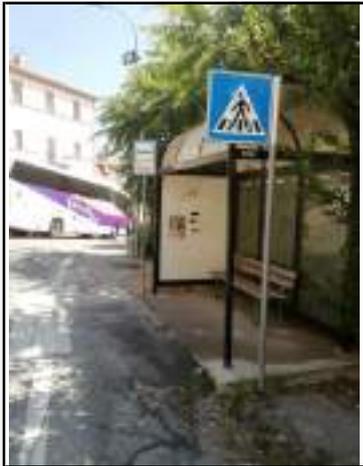
QUADRANTE	QUARTIERE	TIPO
4	Monteprandone	PU
DATA	UBICAZIONE	SCHEDA
11/07/2024	Via delle Mura	509

TIPOLOGIA CRITICITÀ
CR6-04-Fermata BUS inadeguata
CR2-11-Assenza/carenza scivolo di raccordo
CR1-03-Sconnessioni/buche nella pavimentazione
CR8-01-Manutenzione assente/insufficiente
CR5-04-Assenza planimetrie di orientamento visuotattili

ANNOTAZIONI CRITICITÀ
Fermata del BUS inadeguata per spazi inadeguati, sconnessioni e assenza di scivolo di raccordo. Manutenzione carente.

VALUTAZIONE COMPLESSIVA	PRIORITÀ
Accessibilità limitata	MEDIA

SOLUZIONI PRESTAZIONALI			COSTO STIMATO
FAM. SOLUZIONE	COD. SOLUZIONE	ABACO	
Straordinaria	FSP 06		1.500.00 €
Straordinaria	FSP 02	F+G+H+I	360.00 €
Ordinaria	FSP 01		165.00 €
Ordinaria	FSP 09		115.00 €
Straordinaria	FSP 05		350.00 €
NOTE:			2.490.00 €
