**COMUNE DI MONTEPRANDONE
PROVINCIA DI ASCOLI PICENO**

DGR N. 320/2023 DDS N. 61/CDI/ 2023. FINANZIAMENTO STATALE DI CUI AL DPCM 10 OTTOBRE 2022 FINALIZZATO AD INCENTIVARE LA PROGETTAZIONE DEI PIANI PER L'ELIMINAZIONE DELLE BARRIERE ARCHITETTONICHE (P.E.B.A.) (CIG) B0D4F369CF

A3a

**SCHEDE CRITICITA'
RILIEVO PUNTUALE (PU)**

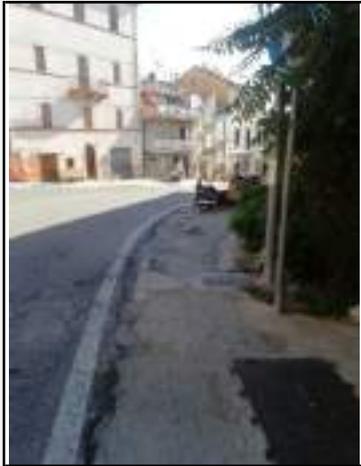
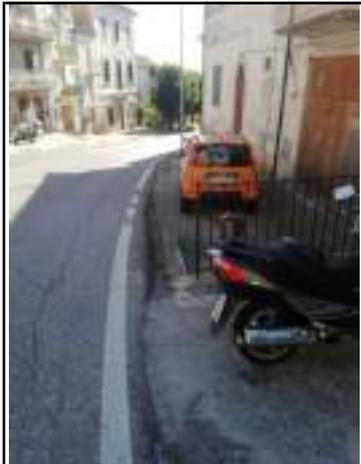
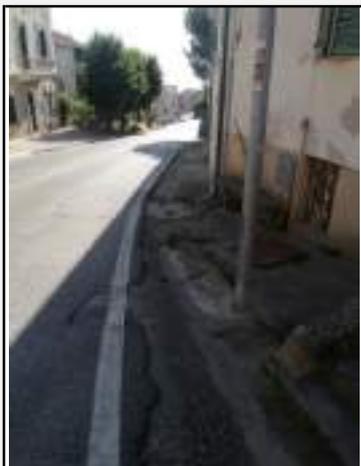
QUADRANTE	QUARTIERE	TIPO
4	Monteprandone	PU
DATA	UBICAZIONE	SCHEDA
12/07/2024	Via Borgo da Mare	510

TIPOLOGIA CRITICITÀ
CR1-01-Assenza/carenza percorso pedonale protetto
CR1-03-Sconnessioni/buche nella pavimentazione
CR2-03-Gradini irregolari/sconnessi
CR2-12-Contropendenza su percorso
CR2-14-Scivolo/percorso con pendenza > 8%
ANNOTAZIONI CRITICITÀ
Assenza di percorso pedonale protetto su tratto particolarmente complesso e pericoloso - 65,00 ml. Fondo stradale sconnesso con presenza di gradini irregolari e contropendenze. Percorso con pendenza maggiore dell'8% da installare tratti di parapetto/corrimano. Si consiglia il potenziamento del tratto opposto della strada. Da prevedere una progettazione specifica.

VALUTAZIONE COMPLESSIVA	PRIORITÀ
Accessibilità limitata	MEDIA

SOLUZIONI PRESTAZIONALI			COSTO STIMATO
FAM. SOLUZIONE	COD. SOLUZIONE	ABACO	
Straordinaria	FSP 01	A+B+C	14.040.00 €
Ordinaria	FSP 01		
Straordinaria	FSP 02	F+G+H+I	
Straordinaria	FSP 02	D+E	
Straordinaria	FSP 02	M	1.264.00 €
NOTE: Da approfondire con progetto specifico			15.304.00 €

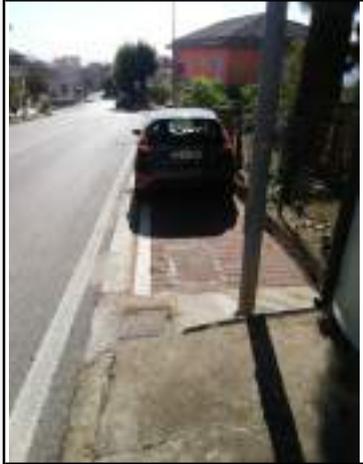
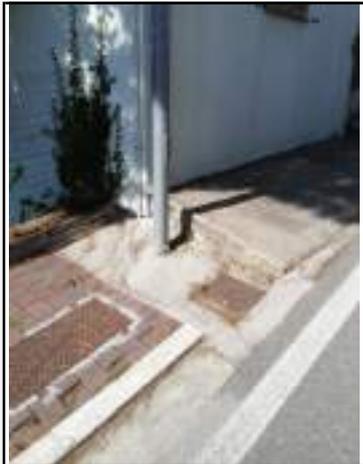
QUADRANTE	QUARTIERE	TIPO
4	Monteprandone	PU
DATA	UBICAZIONE	SCHEDA
12/07/2024	Via Borgo da Mare	511

TIPOLOGIA CRITICITÀ
CR2-13-Scivolo/percorso con pendenza 5% > 8%
CR9-01-Ostacolo generico
CR2-11-Assenza/carenza scivolo di raccordo
CR1-03-Sconnessioni/buche nella pavimentazione
ANNOTAZIONI CRITICITÀ
Assenza di scivolo di raccordo con il percorso pedonale e ostacolo che restringe il passaggio. Sconnessioni

VALUTAZIONE COMPLESSIVA	PRIORITÀ
Accessibilità limitata	MEDIA

SOLUZIONI PRESTAZIONALI			COSTO STIMATO
FAM. SOLUZIONE	COD. SOLUZIONE	ABACO	
Straordinaria	FSP 02		
Straordinaria	FSP 09		345.00 €
Straordinaria	FSP 02	F+G+H+I	360.00 €
Ordinaria	FSP 01		165.00 €
NOTE:			870.00 €

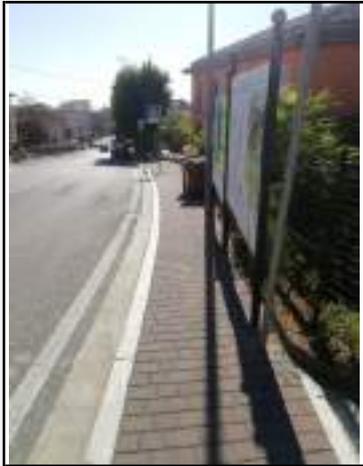
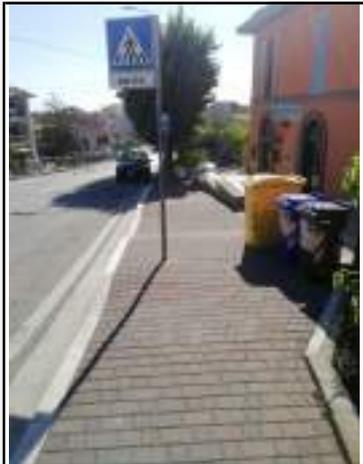
QUADRANTE	QUARTIERE	TIPO
4	Monteprandone	PU
DATA	UBICAZIONE	SCHEDA
12/07/2024	Via Borgo da Mare	512

TIPOLOGIA CRITICITÀ
CR2-14-Scivolo/percorso con pendenza > 8%
CR2-10-Assenza/inadeguato parapetto su dislivello/percorso
CR9-01-Ostacolo generico
ANNOTAZIONI CRITICITÀ
Ostacoli diffusi che impediscono l'utilizzo della guida naturale. Percorso maggiore dell'8% con mancanza di corrimano - 25,00 ml.

VALUTAZIONE COMPLESSIVA	PRIORITÀ
Accessibilità limitata	MEDIA

SOLUZIONI PRESTAZIONALI			COSTO STIMATO
FAM. SOLUZIONE	COD. SOLUZIONE	ABACO	
Straordinaria	FSP 02	M	870.00 €
Straordinaria	FSP 02	M	2.805.00 €
Ordinaria	FSP 09		115.00 €
NOTE:			3.790.00 €

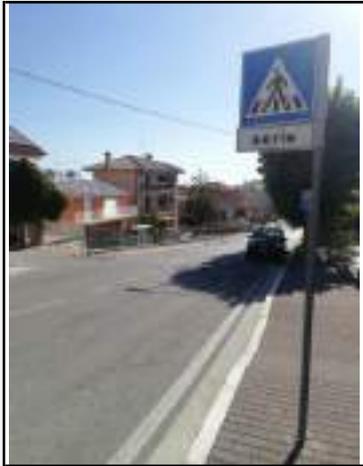
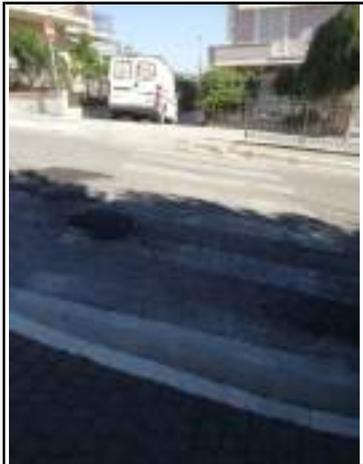
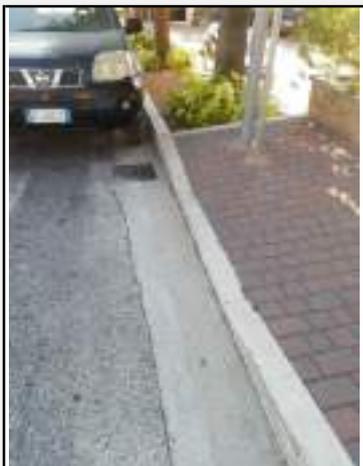
QUADRANTE	QUARTIERE	TIPO
4	Monteprandone	PU
DATA	UBICAZIONE	SCHEDA
12/07/2024	Via Borgo da Mare	513

TIPOLOGIA CRITICITÀ
CR3-03-Assenza segnalazione podotattile dell'attraversamento
CR2-11-Assenza/carenza scivolo di raccordo
CR2-01-Soglia>2cm
CR1-03-Sconnessioni/buche nella pavimentazione
ANNOTAZIONI CRITICITÀ
Attraversamento pedonale carente di segnalazione podotattile "pericolo valicabile" - 3,00 ml (ambo i lati). Soglia maggiore dei 2 cm consentiti e assenza di scivolo di raccordo. Sconnessioni. Attraversamento posto in interferenza con altro passaggio pedonale (vedi scheda 438).

VALUTAZIONE COMPLESSIVA	PRIORITÀ
Accessibilità limitata	MEDIA

SOLUZIONI PRESTAZIONALI			COSTO STIMATO
FAM. SOLUZIONE	COD. SOLUZIONE	ABACO	
Straordinaria	FSP 03	D	570.00 €
Straordinaria	FSP 02	F+G+H+I	360.00 €
Straordinaria	FSP 02	A	360.00 €
Ordinaria	FSP 01		165.00 €
NOTE:			1.455.00 €

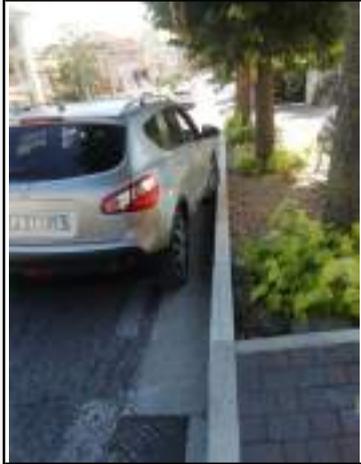
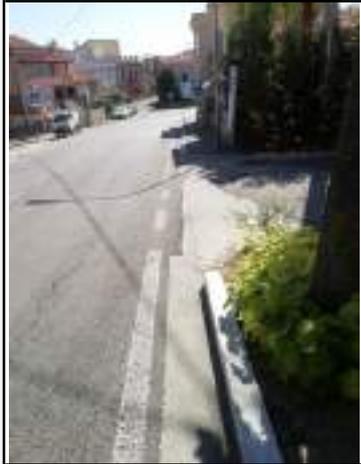
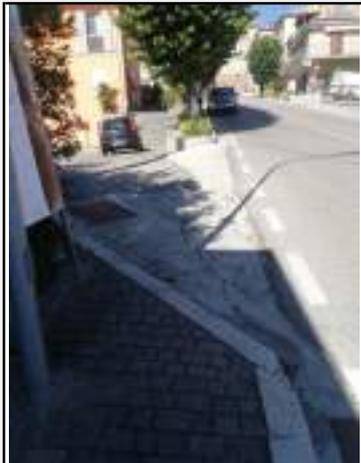
QUADRANTE	QUARTIERE	TIPO
4	Monteprandone	PU
DATA	UBICAZIONE	SCHEDA
12/07/2024	Via Borgo da Mare	514

TIPOLOGIA CRITICITÀ
CR1-01-Assenza/carenza percorso pedonale protetto
CR5-03-Assenza guide artificiali/segnalica podotattile percorso/servizio/dislivello
CR2-13-Scivolo/percorso con pendenza 5% > 8%
CR1-03-Sconnessioni/buche nella pavimentazione
ANNOTAZIONI CRITICITÀ
Assenza di percorso pedonale e attraversamento pericoloso su passo carraio ingresso parcheggio banca - 25,00 ml. Assenza di segnalazione podotattile "pericolo valicabile" del passo carraio.

VALUTAZIONE COMPLESSIVA	PRIORITÀ
Accessibilità limitata	MEDIA

SOLUZIONI PRESTAZIONALI			COSTO STIMATO
FAM. SOLUZIONE	COD. SOLUZIONE	ABACO	
Straordinaria	FSP 01	A+B+C	474.70 €
Straordinaria	FSP 05	C	285.00 €
Straordinaria	FSP 02		
Ordinaria	FSP 01		165.00 €
NOTE:			924.70 €

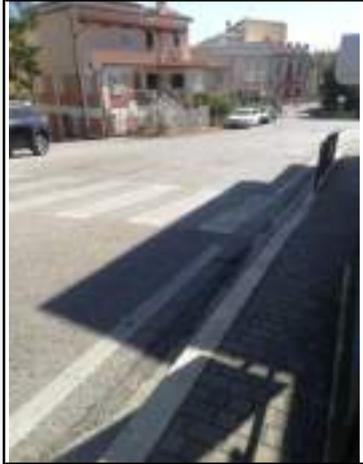
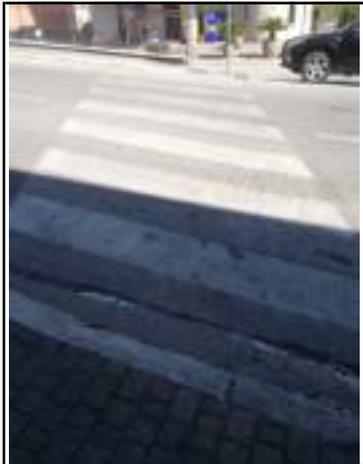
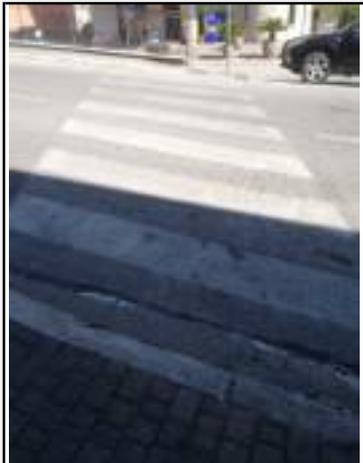
QUADRANTE	QUARTIERE	TIPO
4	Monteprandone	AC
DATA	UBICAZIONE	SCHEDA
12/07/2024	Via Borgo da Mare	515

TIPOLOGIA CRITICITÀ
CR3-03-Assenza segnalazione podotattile dell'attraversamento
CR2-12-Contropendenza su percorso
CR1-03-Sconnessioni/buche nella pavimentazione
ANNOTAZIONI CRITICITÀ
Mancanza di segnalazione podotattile "pericolo valicabile" dell'attraversamento pedonale, contropendenza e sconnessioni. (vedi scheda 437)

VALUTAZIONE COMPLESSIVA	PRIORITÀ
Accessibilità limitata	MEDIA

SOLUZIONI PRESTAZIONALI			COSTO STIMATO
FAM. SOLUZIONE	COD. SOLUZIONE	ABACO	
Straordinaria	FSP 03	D	285.00 €
Straordinaria	FSP 02	D+E	540.00 €
Ordinaria	FSP 01		
NOTE:			825.00 €

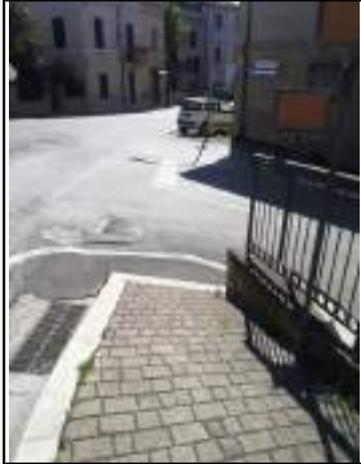
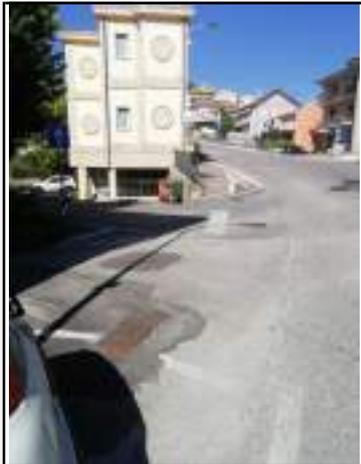
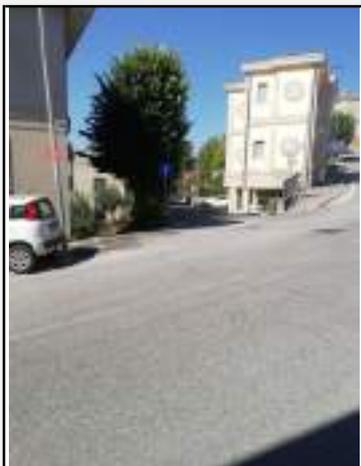
QUADRANTE	QUARTIERE	TIPO
4	Monteprandone	PU
DATA	UBICAZIONE	SCHEDA
12/07/2024	Via Borgo da Mare	516

TIPOLOGIA CRITICITÀ
CR2-14-Scivolo/percorso con pendenza > 8%
CR3-01-Attraversamento pedonale inadeguato/pericoloso
CR3-03-Assenza segnalazione podotattile dell'attraversamento
CR1-03-Sconnessioni/buche nella pavimentazione
ANNOTAZIONI CRITICITÀ
Scivolo di raccordo maggiore dell'8% (attuale presenza di parapetto/corrimano). Attraversamento pedonale inadeguato per assenza di segnaletica orizzontale e podotattile "pericolo valicabile" - 1,50 ml (ambo i lati). Sconnessioni.

VALUTAZIONE COMPLESSIVA	PRIORITÀ
Accessibilità limitata	ALTA

SOLUZIONI PRESTAZIONALI			COSTO STIMATO
FAM. SOLUZIONE	COD. SOLUZIONE	ABACO	
Straordinaria	FSP 02		
Straordinaria	FSP 03	A+B+C	1.000.00 €
Straordinaria	FSP 03	D	285.00 €
Ordinaria	FSP 01		165.00 €
NOTE:			1.450.00 €

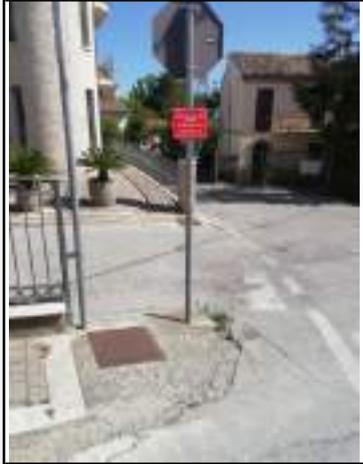
QUADRANTE	QUARTIERE	TIPO
4	Monteprandone	PU
DATA	UBICAZIONE	SCHEDA
12/07/2024	Via Borgo da Mare	517

TIPOLOGIA CRITICITÀ
CR3-01-Attraversamento pedonale inadeguato/pericoloso
CR1-03-Sconnessioni/buche nella pavimentazione
CR2-13-Scivolo/percorso con pendenza 5% > 8%
ANNOTAZIONI CRITICITÀ
Attraversamento pedonale inadeguato per assenza di segnaletica orizzontale e podotattile "pericolo valicabile" - 1,50 ml (ambo i lati). Sconnessioni.

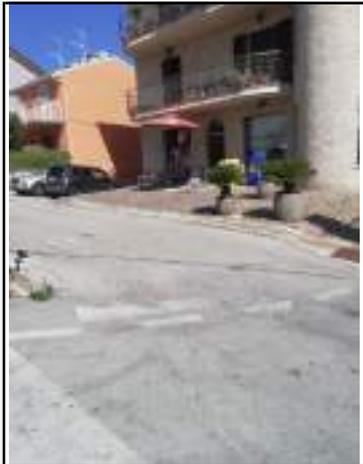
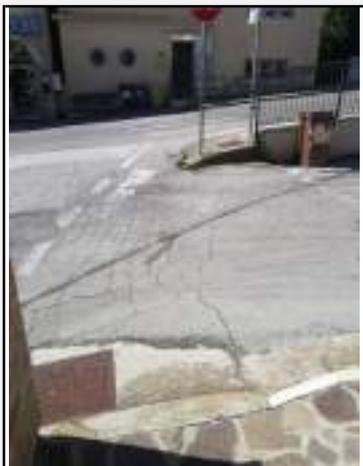
VALUTAZIONE COMPLESSIVA	PRIORITÀ
Accessibilità limitata	BASSA

SOLUZIONI PRESTAZIONALI			COSTO STIMATO
FAM. SOLUZIONE	COD. SOLUZIONE	ABACO	
Straordinaria	FSP 03	A+B+C	500.00 €
Straordinaria	FSP 03	D	285.00 €
Straordinaria	FSP 02		
NOTE:			785.00 €

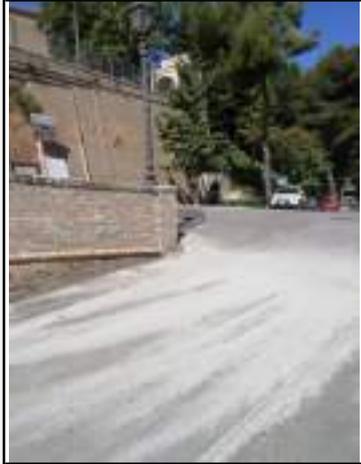
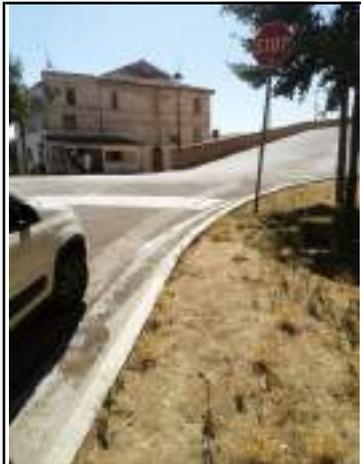
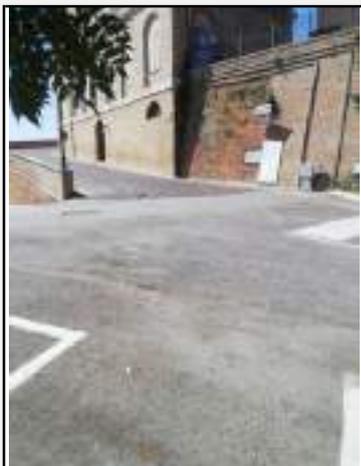
QUADRANTE	QUARTIERE	TIPO
4	Monteprandone	PU
DATA	UBICAZIONE	SCHEDA
12/07/2024	Via Giacomo Leopardi	518

TIPOLOGIA CRITICITÀ
CR3-01-Attraversamento pedonale inadeguato/pericoloso
CR2-12-Contropendenza su percorso
CR3-03-Assenza segnalazione podotattile dell'attraversamento
ANNOTAZIONI CRITICITÀ
Assenza di attraversamento pedonale che collega i percorsi esistenti in corrispondenza della salita all'ingresso al centro storico. Assenza di segnaletica podotattile "pericolo valicabile" - 3,00 ml (ambo i lati).

VALUTAZIONE COMPLESSIVA	PRIORITÀ
Accessibilità limitata	BASSA

SOLUZIONI PRESTAZIONALI			COSTO STIMATO
FAM. SOLUZIONE	COD. SOLUZIONE	ABACO	
Straordinaria	FSP 03	A+B+C	500.00 €
Straordinaria	FSP 02	D+E	
Straordinaria	FSP 03	D	570.00 €
NOTE:			1.070.00 €

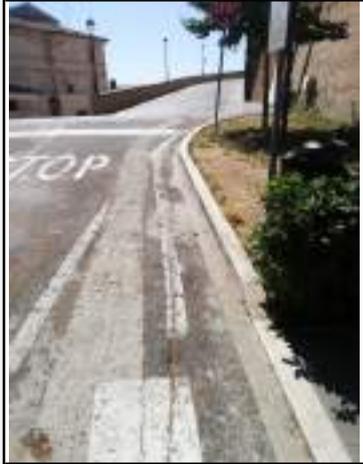
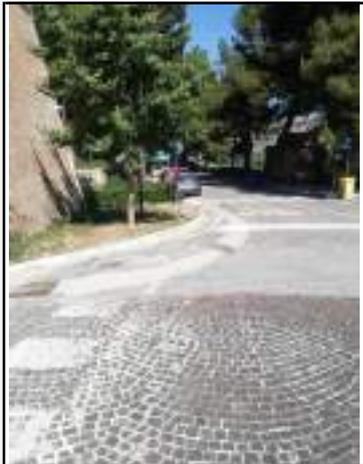
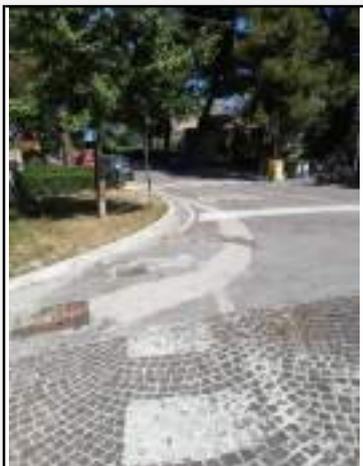
QUADRANTE	QUARTIERE	TIPO
4	Monteprandone	PU
DATA	UBICAZIONE	SCHEDA
12/07/2024	Via Giacomo Leopardi	519

TIPOLOGIA CRITICITÀ
CR1-01-Assenza/carenza percorso pedonale protetto
CR1-03-Sconnessioni/buche nella pavimentazione
ANNOTAZIONI CRITICITÀ
Assenza di percorso pedonale su tratto che collega l'ascensore alla strada di accesso al centro storico.

VALUTAZIONE COMPLESSIVA	PRIORITÀ
Accessibilità limitata	MEDIA

SOLUZIONI PRESTAZIONALI			COSTO STIMATO
FAM. SOLUZIONE	COD. SOLUZIONE	ABACO	
Straordinaria	FSP 01	A+B+C	463.00 €
Ordinaria	FSP 01		165.00 €
NOTE:			628.00 €

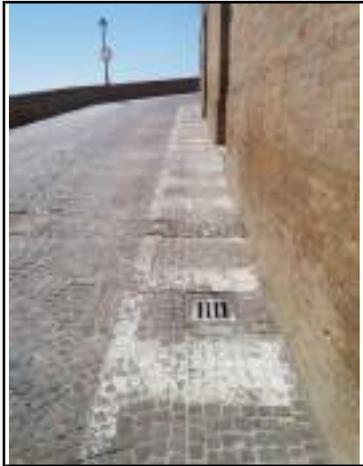
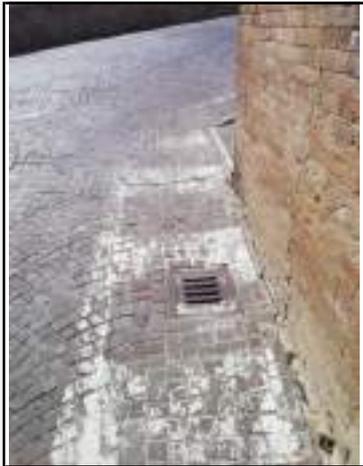
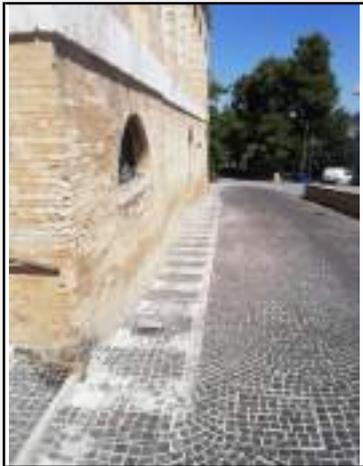
QUADRANTE	QUARTIERE	TIPO
4	Centro storico	PU
DATA	UBICAZIONE	SCHEDA
12/07/2024	Via Roma	520

TIPOLOGIA CRITICITÀ
CR5-01-Assenza/carenza segnaletica di orientamento
CR2-14-Scivolo/percorso con pendenza > 8%
CR2-07-Assenza corrimano su uno o entrambe i lati della scala/gradini/rampa/percorso
ANNOTAZIONI CRITICITÀ
Carenza di segnaletica del percorso pedonale. Mancanza di corrimano su percorso con pendenza maggiore dell'8%. (30,00 ml considerato solo un lato)

VALUTAZIONE COMPLESSIVA	PRIORITÀ
Accessibilità limitata	MEDIA

SOLUZIONI PRESTAZIONALI			COSTO STIMATO
FAM. SOLUZIONE	COD. SOLUZIONE	ABACO	
Straordinaria	FSP 01	A+B+C	489.00 €
Straordinaria	FSP 02	M	2.610.00 €
Straordinaria	FSP 02		
NOTE:			3.099.00 €

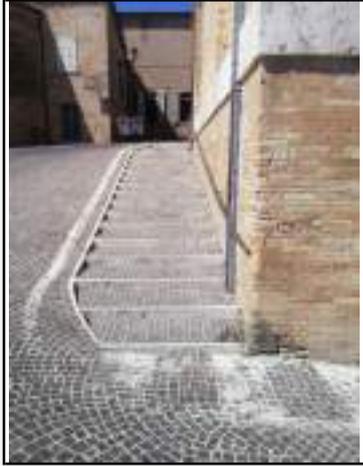
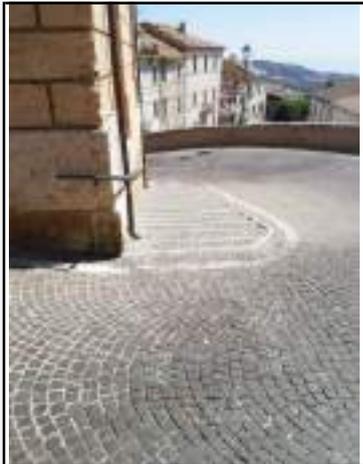
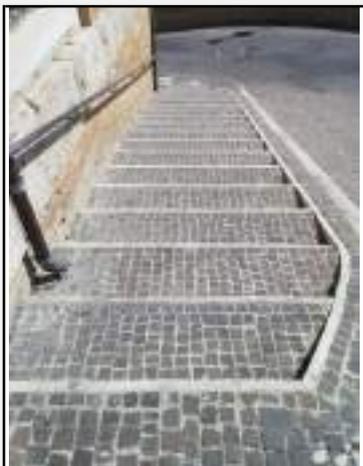
QUADRANTE	QUARTIERE	TIPO
4	Centro storico	PU
DATA	UBICAZIONE	SCHEDA
12/07/2024	Via Roma	521

TIPOLOGIA CRITICITÀ	
CR2-05-Assenza segnalazione podotattile del/i gradino/i	
CR2-06-Corrimano inadeguato	
ANNOTAZIONI CRITICITÀ	
Assenza di segnalazione podotattile della scala - 1,50 ml (ambo i lati). Corrimano presente ma inadeguato - 12,00 ml.

VALUTAZIONE COMPLESSIVA	PRIORITÀ
Accessibilità limitata	BASSA

SOLUZIONI PRESTAZIONALI			COSTO STIMATO
FAM. SOLUZIONE	COD. SOLUZIONE	ABACO	
Straordinaria	FSP 05	C	285.00 €
Straordinaria	FSP 02	M	1.044.00 €
NOTE:			1.329.00 €

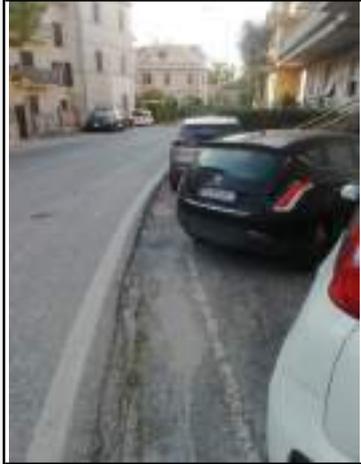
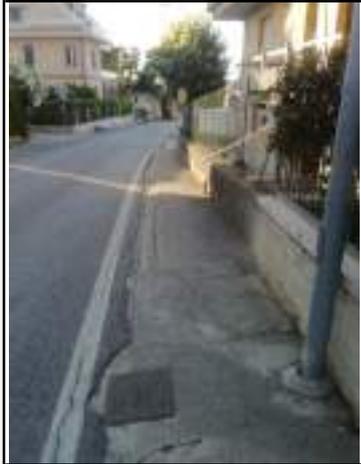
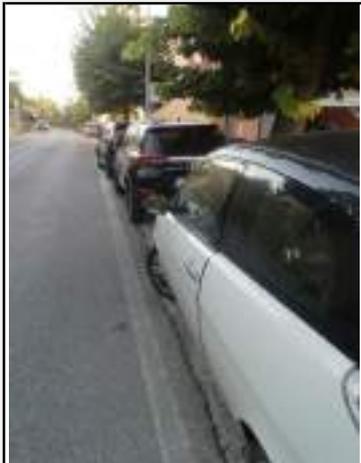
QUADRANTE	QUARTIERE	TIPO
4	Monteprandone	PU
DATA	UBICAZIONE	SCHEDA
15/07/2024	Via Borgo da Mare	522

TIPOLOGIA CRITICITÀ
CR1-01-Assenza/carenza percorso pedonale protetto
CR1-03-Sconnessioni/buche nella pavimentazione
CR2-12-Contropendenza su percorso
CR2-13-Scivolo/percorso con pendenza 5% > 8%
ANNOTAZIONI CRITICITÀ
Percorso pedonale inadeguato per sconnessioni, mancanza di cordolo visibile e contropendenze - 90,00 ml.

VALUTAZIONE COMPLESSIVA	PRIORITÀ
Accessibilità limitata	MEDIA

SOLUZIONI PRESTAZIONALI			COSTO STIMATO
FAM. SOLUZIONE	COD. SOLUZIONE	ABACO	
Straordinaria	FSP 01	A+B+C	9.720.00 €
Ordinaria	FSP 01		
Straordinaria	FSP 02	D+E	
Straordinaria	FSP 02		
NOTE:			9.720.00 €

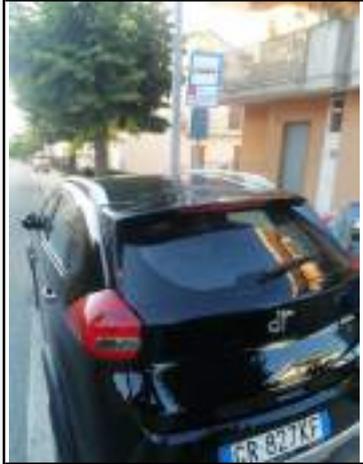
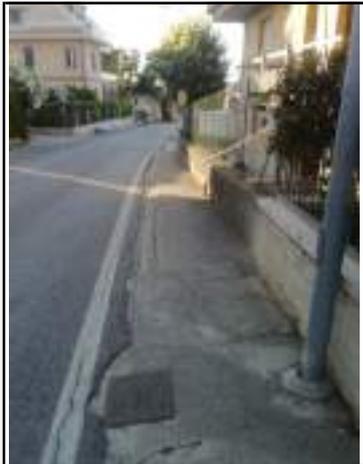
QUADRANTE	QUARTIERE	TIPO
4	Monteprandone	PU
DATA	UBICAZIONE	SCHEDA
15/07/2024	Via Borgo da Mare	523

TIPOLOGIA CRITICITÀ
CR9-01-Ostacolo generico
CR6-04-Fermata BUS inadeguata
CR1-03-Sconnessioni/buche nella pavimentazione
ANNOTAZIONI CRITICITÀ
Fermata BUS inadeguata per mancanza di piazzola dedicata per l'attesa con possibile ausilio di panchina e/o pensilina. Ostacoli e sconnessioni.

VALUTAZIONE COMPLESSIVA	PRIORITÀ
Accessibilità limitata	MEDIA

SOLUZIONI PRESTAZIONALI			COSTO STIMATO
FAM. SOLUZIONE	COD. SOLUZIONE	ABACO	
Ordinaria	FSP 09		2.500.00 €
Straordinaria	FSP 06		
Ordinaria	FSP 01

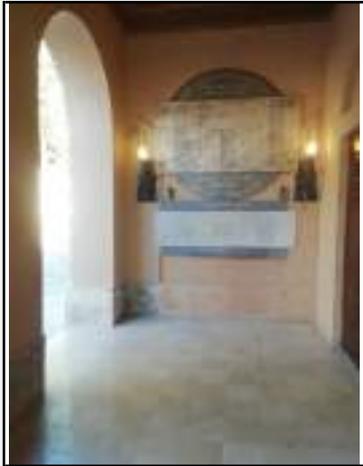
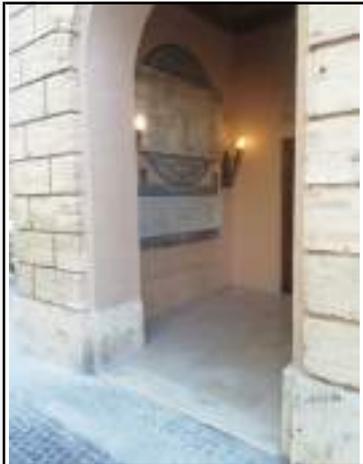
QUADRANTE	QUARTIERE	TIPO
4	Centro storico	PU
DATA	UBICAZIONE	SCHEDA
15/07/2024	Piazza dell'Aquila	524

TIPOLOGIA CRITICITÀ
CR5-04-Assenza planimetrie di orientamento visuotattili
ANNOTAZIONI CRITICITÀ
Mancanza segnaletica monumento ai caduti.

VALUTAZIONE COMPLESSIVA	PRIORITÀ
Accessibilità limitata	BASSA

SOLUZIONI PRESTAZIONALI			COSTO STIMATO
FAM. SOLUZIONE	COD. SOLUZIONE	ABACO	
Straordinaria	FSP 05		350.00 €

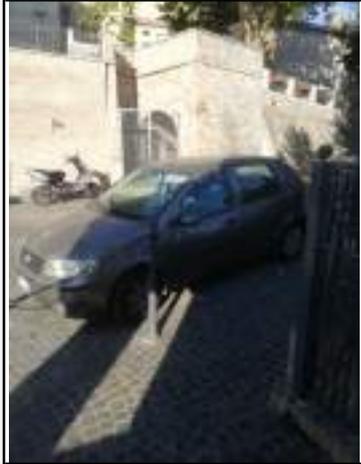
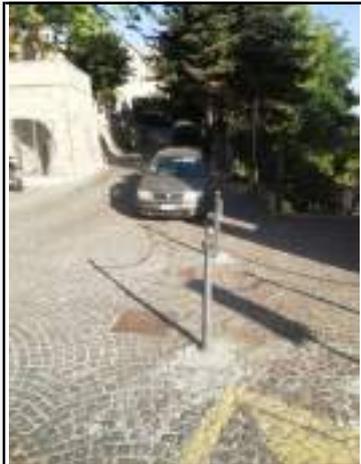
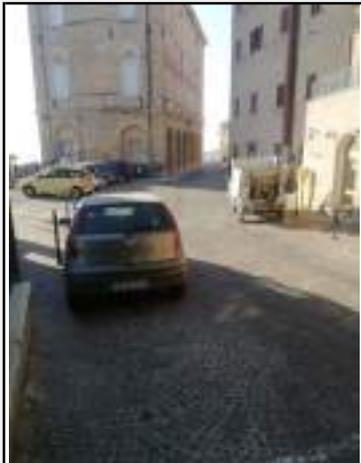
QUADRANTE	QUARTIERE	TIPO
4	Centro storico	PU
DATA	UBICAZIONE	SCHEDA
15/07/2024	Via Roma	525

TIPOLOGIA CRITICITÀ	
CR3-03-Assenza segnalazione podotattile dell'attraversamento	
CR1-01-Assenza/carenza percorso pedonale protetto	
ANNOTAZIONI CRITICITÀ	
Mancanza di percorso pedonale - 16,00 ml e mancanza di segnalazione podotattile "pericolo valicabile" dell'attraversamento pedonale che collega l'area dedicata all'ascensore all'ingresso dell'ufficio postale.

VALUTAZIONE COMPLESSIVA	PRIORITÀ
Accessibilità limitata	BASSA

SOLUZIONI PRESTAZIONALI			COSTO STIMATO
FAM. SOLUZIONE	COD. SOLUZIONE	ABACO	
Straordinaria	FSP 01	A+B+C	120.80 €
Straordinaria	FSP 03	D	570.00 €
NOTE:			690.80 €

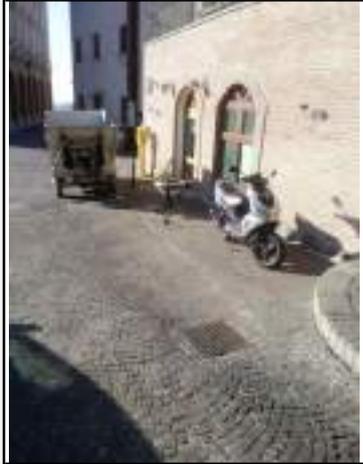
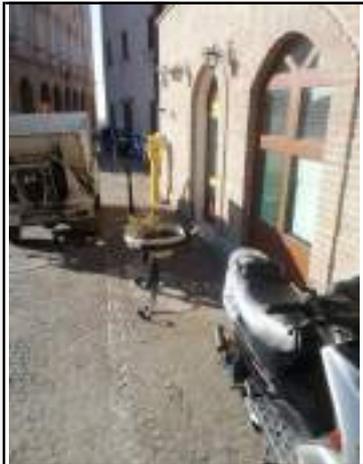
QUADRANTE	QUARTIERE	TIPO
4	Centro storico	PU
DATA	UBICAZIONE	SCHEDA
15/07/2024	Via Roma	526

TIPOLOGIA CRITICITÀ
CR1-01-Assenza/carenza percorso pedonale protetto
CR9-01-Ostacolo generico
CR5-01-Assenza/carenza segnaletica di orientamento
CR5-03-Assenza guide artificiali/segnaletica podotattile percorso/servizio/dislivello
ANNOTAZIONI CRITICITÀ
Mancanza di percorso pedonale con ostacoli lungo il percorso. Mancanza di segnaletica visiva adeguata e podotattile "servizio" sportello postale.

VALUTAZIONE COMPLESSIVA	PRIORITÀ
Accessibilità limitata	MEDIA

SOLUZIONI PRESTAZIONALI			COSTO STIMATO
FAM. SOLUZIONE	COD. SOLUZIONE	ABACO	
Straordinaria	FSP 01	A+B+C	115.60 €
Ordinaria	FSP 09		- €
Straordinaria	FSP 05	A	115.00 €
Straordinaria	FSP 05	C	190.00 €
NOTE:			420.60 €

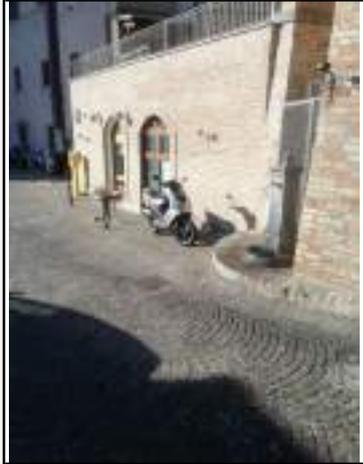
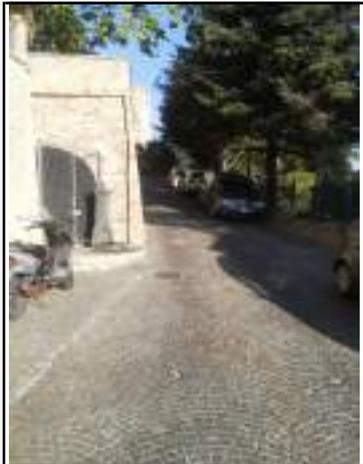
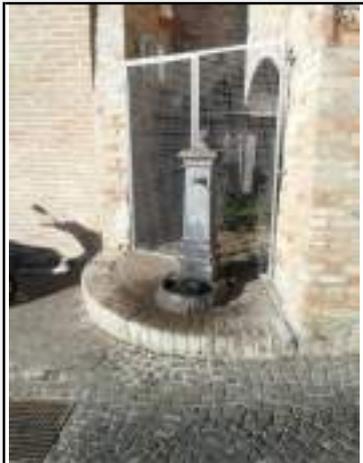
QUADRANTE	QUARTIERE	TIPO
4	Centro storico	PU
DATA	UBICAZIONE	SCHEDA
15/07/2024	Via Roma	527

TIPOLOGIA CRITICITÀ
CR6-01-Fontana inaccessibile
ANNOTAZIONI CRITICITÀ
Fontana inaccessibile per presenza di gradino e assenza di segnalazione podotattile "servizio".

VALUTAZIONE COMPLESSIVA	PRIORITÀ
Accessibilità limitata	MEDIA

SOLUZIONI PRESTAZIONALI			COSTO STIMATO
FAM. SOLUZIONE	COD. SOLUZIONE	ABACO	
Straordinaria	FSP 06	B	585.00 €
Straordinaria	FSP 05	C	190.00 €
NOTE:			775.00 €

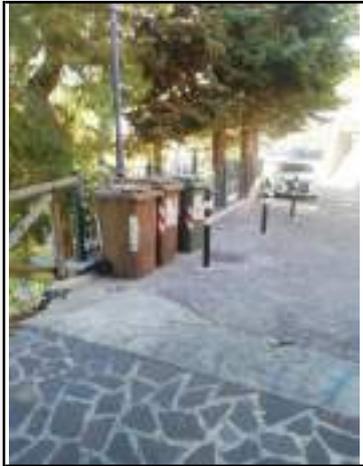
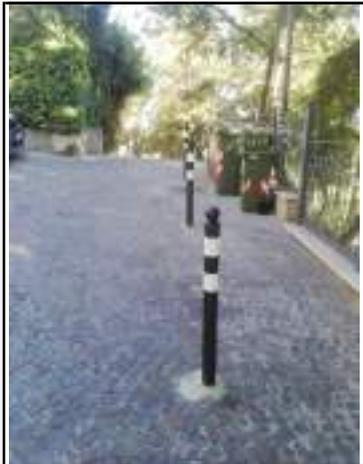
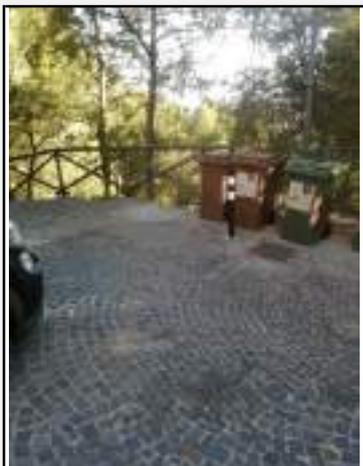
QUADRANTE	QUARTIERE	TIPO
4	Centro storico	PU
DATA	UBICAZIONE	SCHEDA
15/07/2024	Via Roma	528

TIPOLOGIA CRITICITÀ
CR1-01-Assenza/carenza percorso pedonale protetto
CR9-01-Ostacolo generico
CR5-01-Assenza/carenza segnaletica di orientamento
CR5-03-Assenza guide artificiali/segnaletica podotattile percorso/servizio/dislivello
CR1-03-Sconnessioni/buche nella pavimentazione
ANNOTAZIONI CRITICITÀ
Inizio percorso pedonale non segnalato con ostacoli lungo il percorso e possibile segnaletica podotattile di deviazione (max 10,00 ml)

VALUTAZIONE COMPLESSIVA	PRIORITÀ
Accessibilità limitata	BASSA

SOLUZIONI PRESTAZIONALI			COSTO STIMATO
FAM. SOLUZIONE	COD. SOLUZIONE	ABACO	
Straordinaria	FSP 01	A+B+C	463.00 €
Ordinaria	FSP 09		- €
Straordinaria	FSP 05	A	115.00 €
Straordinaria	FSP 05	C	950.00 €
Ordinaria	FSP 01		165.00 €
NOTE:			1.693.00 €

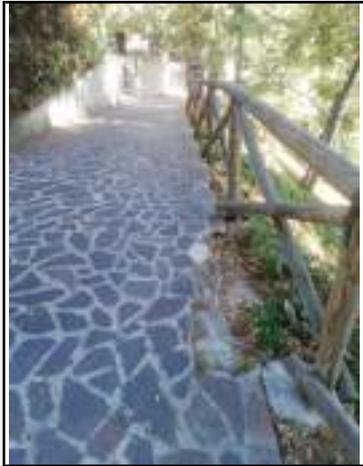
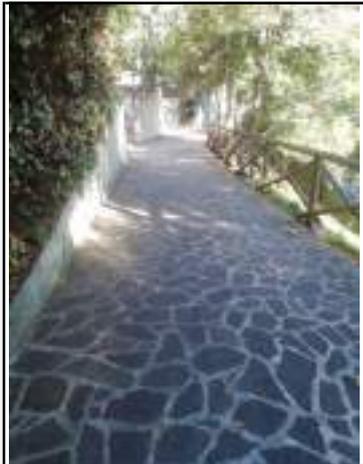
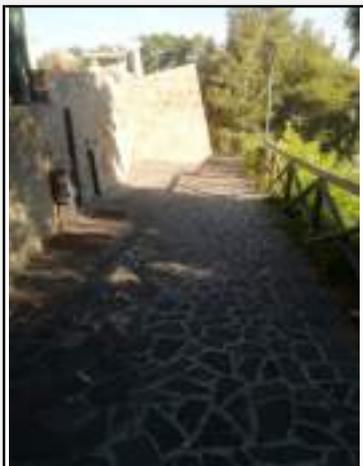
QUADRANTE	QUARTIERE	TIPO
4	Centro storico	PU
DATA	UBICAZIONE	SCHEDA
15/07/2024	Via Roma	529

TIPOLOGIA CRITICITÀ
CR1-03-Sconnessioni/buche nella pavimentazione
CR5-01-Assenza/carenza segnaletica di orientamento
CR2-14-Scivolo/percorso con pendenza > 8%
CR2-10-Assenza/inadeguato parapetto su dislivello/percorso
ANNOTAZIONI CRITICITÀ
Pista pedonale carente di segnaletica di orientamento, sconnessioni e parapetto inadeguato su percorso maggiore dell'8% di pendenza (max 80 ml).

VALUTAZIONE COMPLESSIVA	PRIORITÀ
Accessibilità limitata	BASSA

SOLUZIONI PRESTAZIONALI			COSTO STIMATO
FAM. SOLUZIONE	COD. SOLUZIONE	ABACO	
Ordinaria	FSP 01		330.00 €
Straordinaria	FSP 05	A	115.00 €
Straordinaria	FSP 02	C	12.640.00 €
Straordinaria	FSP 02	M	
NOTE:			13.085.00 €

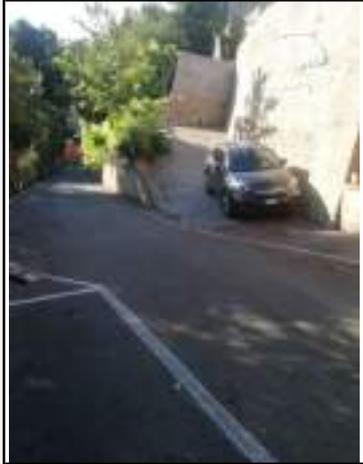
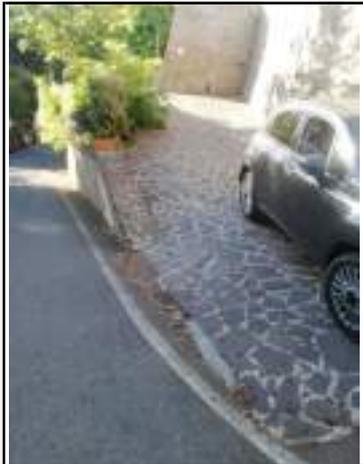
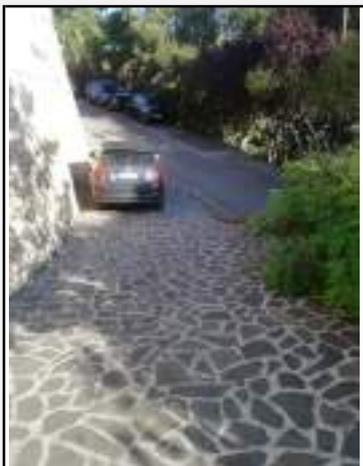
QUADRANTE	QUARTIERE	TIPO
4	Centro storico	PU
DATA	UBICAZIONE	SCHEDA
15/07/2024	Via Giacomo Leopardi	530

TIPOLOGIA CRITICITÀ
CR2-14-Scivolo/percorso con pendenza > 8%
CR1-01-Assenza/carenza percorso pedonale protetto
CR2-07-Assenza corrimano su uno o entrambe i lati della scala/gradini/rampa/percorso
CR2-12-Contropendenza su percorso
CR1-03-Sconnessioni/buche nella pavimentazione
ANNOTAZIONI CRITICITÀ
Fine della pista pedonale su rampa molto ripida maggiore dell'8% di pendenza senza corrimano con forte contropendenza che si collega alla strada senza un percorso pedonale (20,00 ml).

VALUTAZIONE COMPLESSIVA	PRIORITÀ
Accessibilità limitata	MEDIA

SOLUZIONI PRESTAZIONALI			COSTO STIMATO
FAM. SOLUZIONE	COD. SOLUZIONE	ABACO	
Straordinaria	FSP 02		- €
Straordinaria	FSP 01	A+B+C	476.00 €
Straordinaria	FSP 02	M	870.00 €
Straordinaria	FSP 02		- €
Ordinaria	FSP 01		165.00 €
NOTE:			1.511.00 €

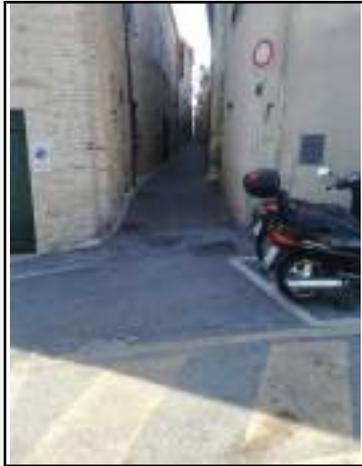
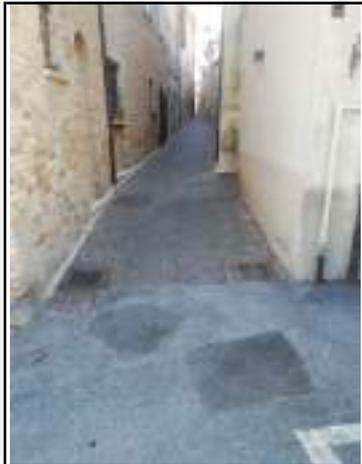
QUADRANTE	QUARTIERE	TIPO
4	Centro storico	PU
DATA	UBICAZIONE	SCHEDA
15/07/2024	Via Allegretti	531

TIPOLOGIA CRITICITÀ
CR5-01-Assenza/carenza segnaletica di orientamento
CR1-03-Sconnessioni/buche nella pavimentazione
CR2-13-Scivolo/percorso con pendenza 5% > 8%
ANNOTAZIONI CRITICITÀ
Accesso a via Carlo Allegretti con sconnessioni e segnalazione carente per orientarsi all'interno del paese.

VALUTAZIONE COMPLESSIVA	PRIORITÀ
Accessibilità limitata	BASSA

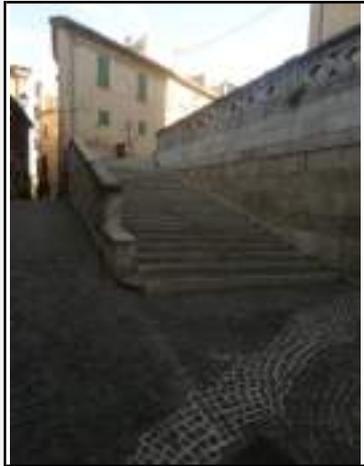
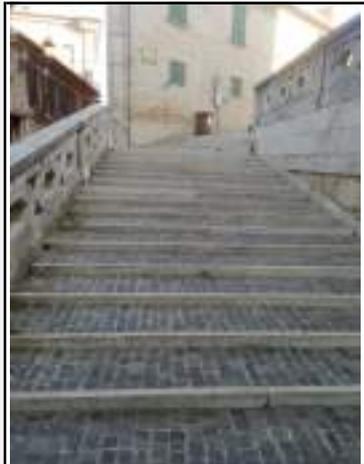
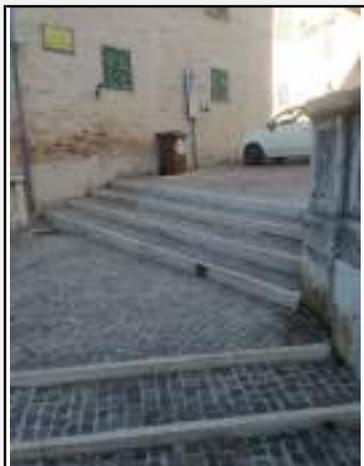
QUADRANTE	QUARTIERE	TIPO
4	Centro storico	PU
DATA	UBICAZIONE	SCHEDA
15/07/2024	Via Allegretti	532

TIPOLOGIA CRITICITÀ
CR2-05-Assenza segnalazione podotattile del/i gradino/i
CR2-08-Assenza corrimano centrale su scala/gradini
CR5-01-Assenza/carenza segnaletica di orientamento
ANNOTAZIONI CRITICITÀ
Mancanza di segnalazione podotattile della scala (inizio e fine) e mancanza di segnaletica di orientamento del centro storico. Mancanza di corrimano centrale - 17,00 ml.

VALUTAZIONE COMPLESSIVA	PRIORITÀ
Accessibilità limitata	MEDIA

SOLUZIONI PRESTAZIONALI			COSTO STIMATO
FAM. SOLUZIONE	COD. SOLUZIONE	ABACO	
Straordinaria	FSP 05	C	570.00 €
Straordinaria	FSP 02	M	1.479.00 €
Straordinaria	FSP 05	A	115.00 €
NOTE:			2.164.00 €

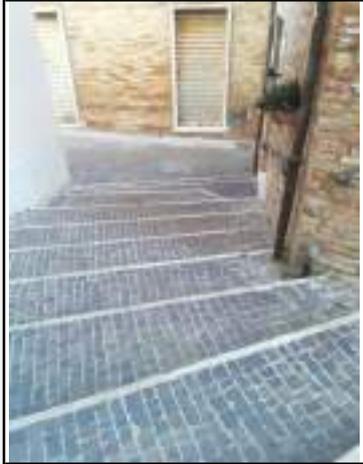
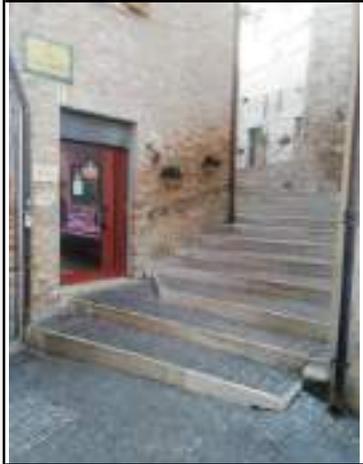
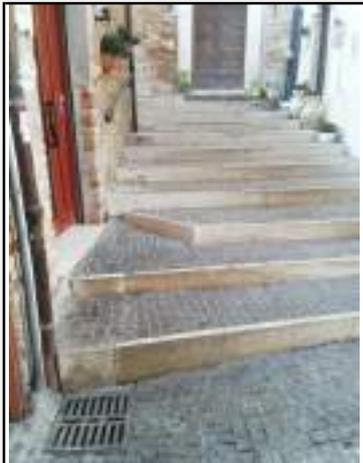
QUADRANTE	QUARTIERE	TIPO
4	Centro storico	PU
DATA	UBICAZIONE	SCHEDA
15/07/2024	Via Allegretti	533

TIPOLOGIA CRITICITÀ
CR2-05-Assenza segnalazione podotattile del/i gradino/i
CR2-08-Assenza corrimano centrale su scala/gradini
CR5-02-Segnaletica di orientamento inadeguata
ANNOTAZIONI CRITICITÀ
Mancanza di segnalazione podotattile della scala (inizio e fine) e mancanza di segnaletica di orientamento del centro storico. Mancanza di corrimano centrale - 9,00 ml.

VALUTAZIONE COMPLESSIVA	PRIORITÀ
Accessibilità limitata	MEDIA

SOLUZIONI PRESTAZIONALI			COSTO STIMATO
FAM. SOLUZIONE	COD. SOLUZIONE	ABACO	
Straordinaria	FSP 05	C	475.00 €
Straordinaria	FSP 02	M	783.00 €
Straordinaria	FSP 05	A	115.00 €
NOTE:			1.373.00 €

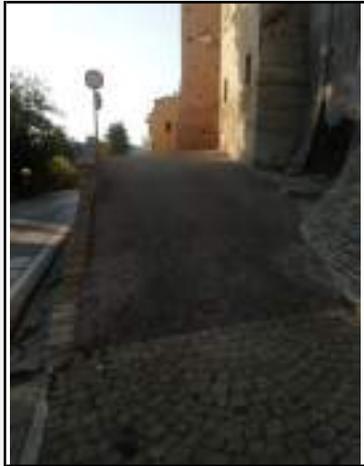
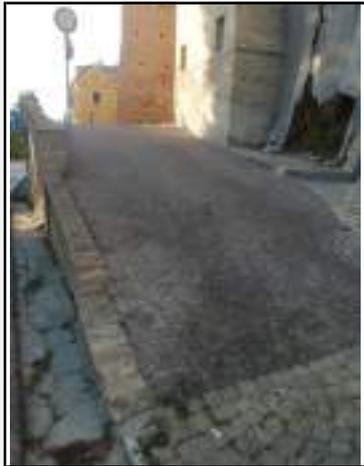
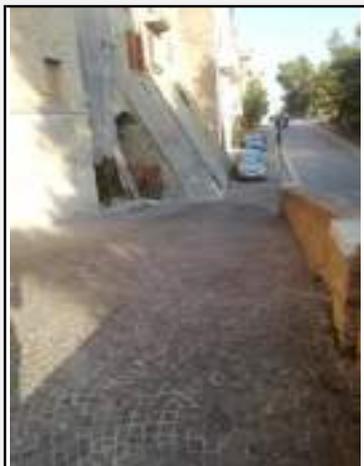
QUADRANTE	QUARTIERE	TIPO
4	Centro storico	PU
DATA	UBICAZIONE	SCHEDA
15/07/2024	Via Borgo da Monte	534

TIPOLOGIA CRITICITÀ
CR2-14-Scivolo/percorso con pendenza > 8%
CR2-10-Assenza/inadeguato parapetto su dislivello/percorso
CR2-07-Assenza corrimano su uno o entrambe i lati della scala/gradini/rampa/percorso
CR5-01-Assenza/carenza segnaletica di orientamento
ANNOTAZIONI CRITICITÀ
Rampa con pendenza maggiore dell'8% di accesso al borgo attraverso la "Porta da Monte". Mancanza di parapetto su dislivello - 5,00 ml e corrimano su almeno un lato del percorso - 15,00 ml. Assenza di segnaletica di orientamento al centro storico.

VALUTAZIONE COMPLESSIVA	PRIORITÀ
Accessibilità limitata	MEDIA

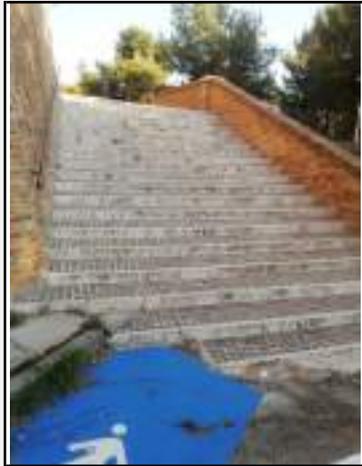
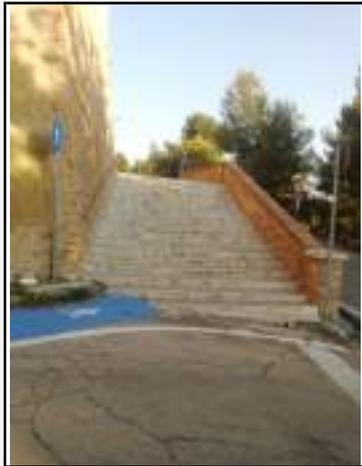
QUADRANTE	QUARTIERE	TIPO
4	Centro storico	PU
DATA	UBICAZIONE	SCHEDA
15/07/2024	Via Borgo da Monte	535

TIPOLOGIA CRITICITÀ
CR5-01-Assenza/carenza segnaletica di orientamento
CR2-08-Assenza corrimano centrale su scala/gradini
CR1-03-Sconnessioni/buche nella pavimentazione
CR2-12-Contropendenza su percorso
ANNOTAZIONI CRITICITÀ
Scala di accesso al borgo attraverso la "Porta da Monte". Mancanza di corrimano centrale al percorso - 7,00 ml. Assenza di segnaletica di orientamento al centro storico. Contropendenza sulla larghezza della scala e sconnessioni nella parte bassa.

VALUTAZIONE COMPLESSIVA	PRIORITÀ
Accessibilità limitata	MEDIA

SOLUZIONI PRESTAZIONALI			COSTO STIMATO
FAM. SOLUZIONE	COD. SOLUZIONE	ABACO	
Straordinaria	FSP 05	A	115.00 €
Straordinaria	FSP 02	M	609.00 €
Ordinaria	FSP 01		165.00 €
Straordinaria	FSP 02		- €

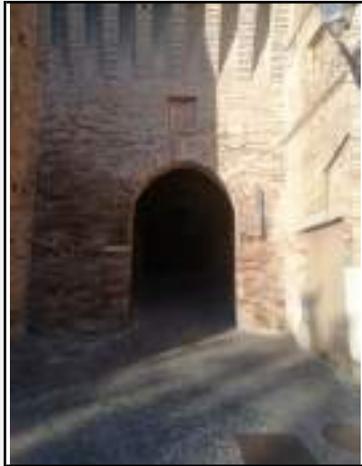
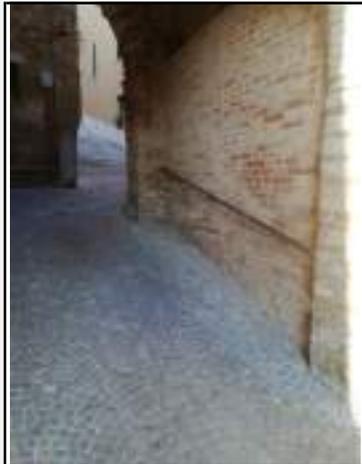
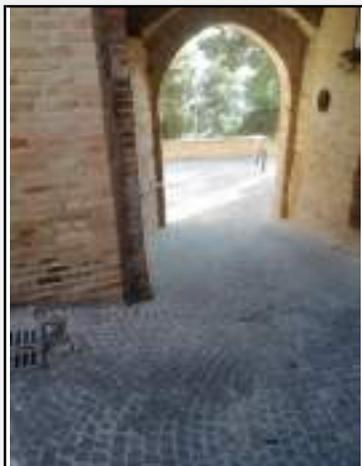
QUADRANTE	QUARTIERE	TIPO
4	Centro storico	PU
DATA	UBICAZIONE	SCHEDA
15/07/2024	Via Borgo da Monte	536

TIPOLOGIA CRITICITÀ
CR1-03-Sconnessioni/buche nella pavimentazione
CR5-01-Assenza/carenza segnaletica di orientamento
CR2-14-Scivolo/percorso con pendenza > 8%
CR2-07-Assenza corrimano su uno o entrambe i lati della scala/gradini/rampa/percorso
ANNOTAZIONI CRITICITÀ
Percorso con pendenza maggiore dell'8% di accesso al borgo attraverso la "Porta da Monte". Mancanza di corrimano su un lato del percorso - 6,00 ml. Assenza di segnaletica di orientamento al centro storico.

VALUTAZIONE COMPLESSIVA	PRIORITÀ
Accessibilità limitata	MEDIA

SOLUZIONI PRESTAZIONALI			COSTO STIMATO
FAM. SOLUZIONE	COD. SOLUZIONE	ABACO	
Ordinaria	FSP 01		165.00 €
Straordinaria	FSP 05	A	115.00 €
Straordinaria	FSP 02		- €
Straordinaria	FSP 02	M	522.00 €
NOTE:			802.00 €

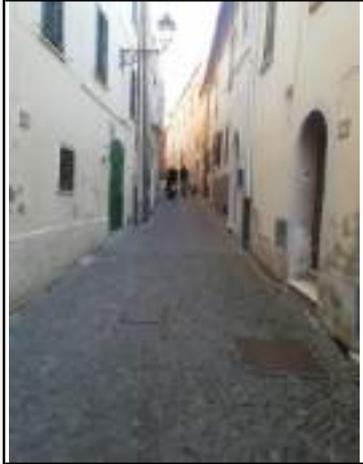
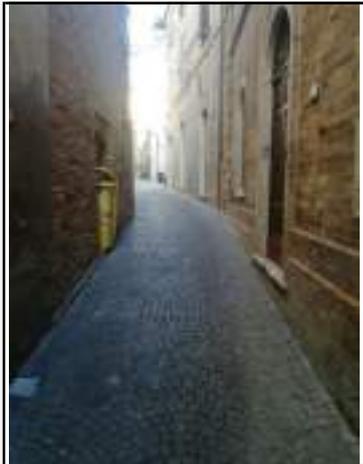
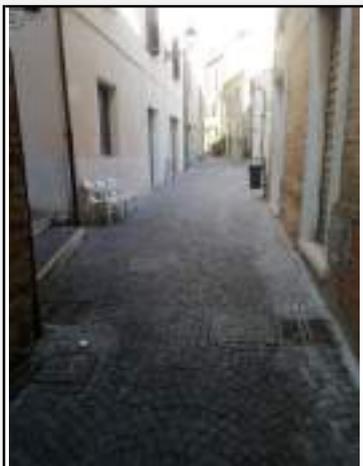
QUADRANTE	QUARTIERE	TIPO
4	Centro storico	PU
DATA	UBICAZIONE	SCHEDA
15/07/2024	Via Corso	537

TIPOLOGIA CRITICITÀ
CR2-14-Scivolo/percorso con pendenza > 8%
ANNOTAZIONI CRITICITÀ
Mancanza di porzioni di corrimano almeno su di un lato del percorso maggiore dell'8% di pendenza per facilitare la percorrenza.

VALUTAZIONE COMPLESSIVA	PRIORITÀ
Accessibilità limitata	MEDIA

SOLUZIONI PRESTAZIONALI			COSTO STIMATO
FAM. SOLUZIONE	COD. SOLUZIONE	ABACO	
Straordinaria	FSP 02	M	1.044.00 €
Straordinaria	FSP 02		
NOTE:			1.044.00 €

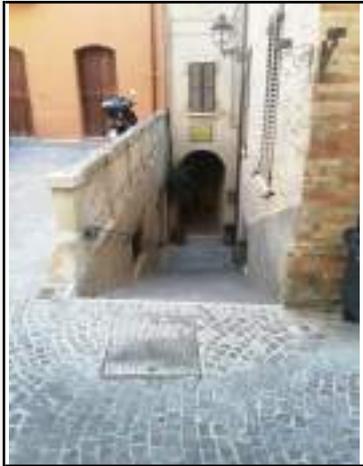
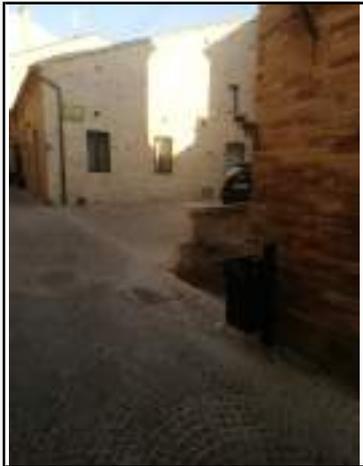
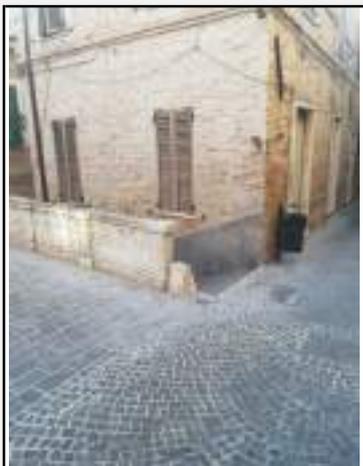
QUADRANTE	QUARTIERE	TIPO
4	Centro storico	PU
DATA	UBICAZIONE	SCHEDA
15/07/2024	Via Corso	538

TIPOLOGIA CRITICITÀ
CR2-06-Corrimano inadeguato
CR2-04-Assenza segnalazione visiva del/i gradino/i
CR5-01-Assenza/carenza segnaletica di orientamento
ANNOTAZIONI CRITICITÀ
Mancanza di segnalazione podotattile (inizio e fine) e segnaletica di orientamento in prossimità della scala su via della Dama.

VALUTAZIONE COMPLESSIVA	PRIORITÀ
Accessibilità limitata	MEDIA

SOLUZIONI PRESTAZIONALI			COSTO STIMATO
FAM. SOLUZIONE	COD. SOLUZIONE	ABACO	
Straordinaria	FSP 02	M	348.00 €
Straordinaria	FSP 05	C	380.00 €
Straordinaria	FSP 05	A	115.00 €
NOTE:			843.00 €

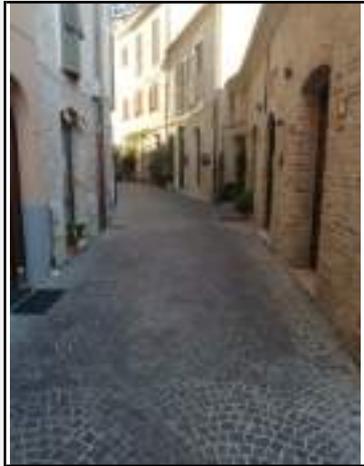
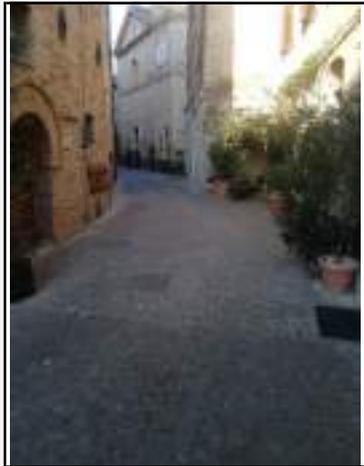
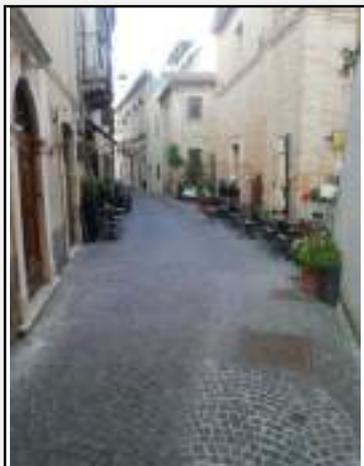
QUADRANTE	QUARTIERE	TIPO
4	Centro storico	PU
DATA	UBICAZIONE	SCHEDA
15/07/2024	Via Corso	539

TIPOLOGIA CRITICITÀ
CR2-13-Scivolo/percorso con pendenza 5% > 8%
CR9-01-Ostacolo generico
ANNOTAZIONI CRITICITÀ
Ostacoli lungo il percorso che non consentono la continuità della guida naturale per le persone con disabilità visiva.

VALUTAZIONE COMPLESSIVA	PRIORITÀ
Accessibilità limitata	BASSA

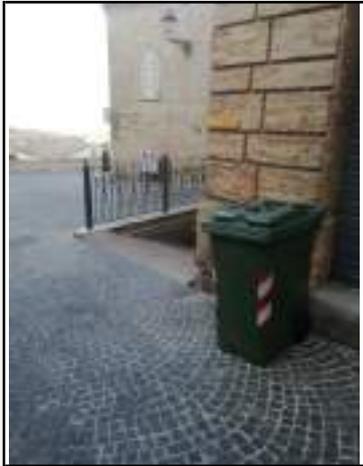
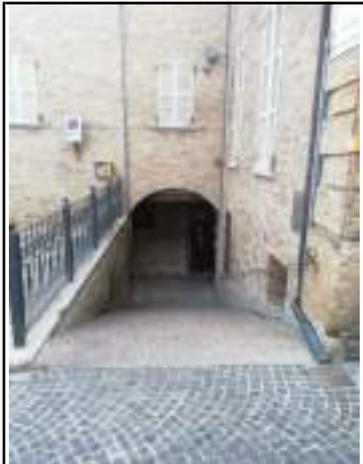
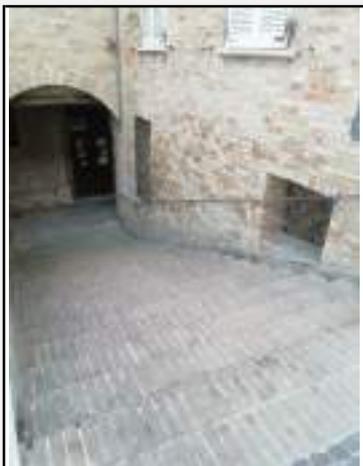
QUADRANTE	QUARTIERE	TIPO
4	Centro storico	PU
DATA	UBICAZIONE	SCHEDA
15/07/2024	Via Corso	540

TIPOLOGIA CRITICITÀ	
CR2-04-Assenza segnalazione visiva del/i gradino/i	
CR2-06-Corrimano inadeguato	
ANNOTAZIONI CRITICITÀ	
Mancanza di segnalazione podotattile (inizio e fine) e segnaletica di orientamento in prossimità della scala su piazza Dell'Aquila.

VALUTAZIONE COMPLESSIVA	PRIORITÀ
Accessibilità limitata	MEDIA

SOLUZIONI PRESTAZIONALI			COSTO STIMATO
FAM. SOLUZIONE	COD. SOLUZIONE	ABACO	
Straordinaria	FSP 05	C	380.00 €
Straordinaria	FSP 02	M	696.00 €
NOTE:			1.076.00 €

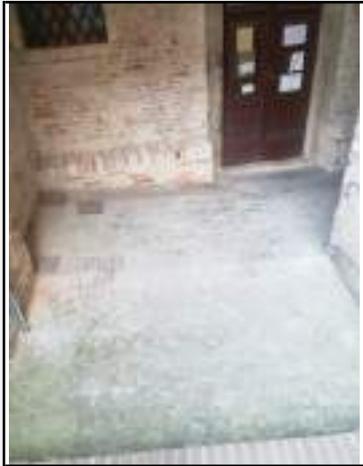
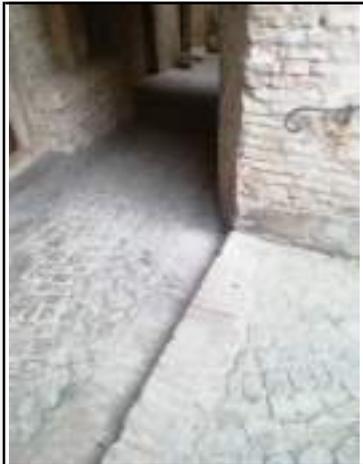
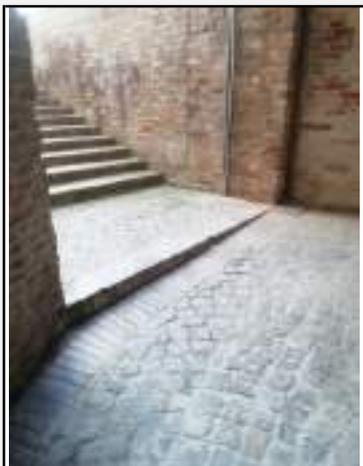
QUADRANTE	QUARTIERE	TIPO
4	Centro storico	PU
DATA	UBICAZIONE	SCHEDA
15/07/2024	Via Limbo	541

TIPOLOGIA CRITICITÀ
CR2-08-Gradini irregolari/sconnessi
CR2-04-Assenza segnalazione visiva del/i gradino/i
CR5-01-Assenza/carenza segnaletica di orientamento
ANNOTAZIONI CRITICITÀ
Gradino irregolare poco visibile e segnalato.

VALUTAZIONE COMPLESSIVA	PRIORITÀ
Accessibilità limitata	MEDIA

SOLUZIONI PRESTAZIONALI			COSTO STIMATO
FAM. SOLUZIONE	COD. SOLUZIONE	ABACO	
Straordinaria	FSP 02		115.00 €
Straordinaria	FSP 02		
Straordinaria	FSP 05	A	115.00 €
NOTE:			230.00 €

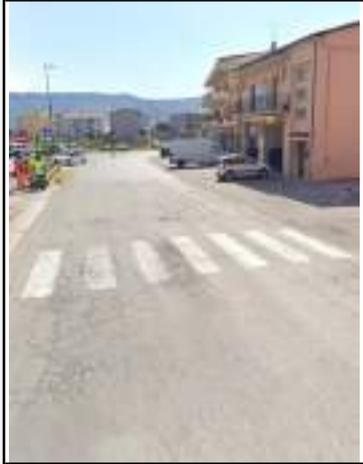
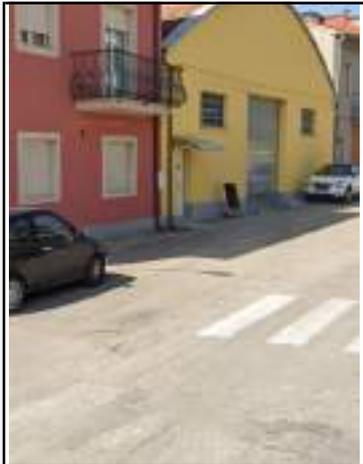
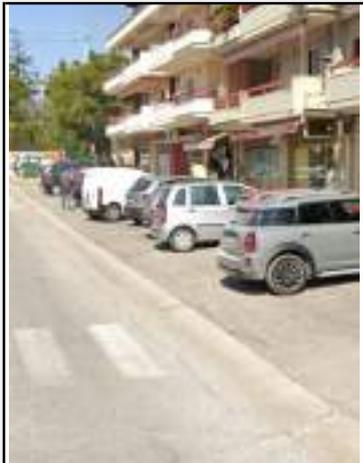
QUADRANTE	QUARTIERE	TIPO
16	Centobuchi	PU
DATA	UBICAZIONE	SCHEDA
26/07/2024	Via San Giacomo	542

TIPOLOGIA CRITICITÀ
CR1-03-Sconnessioni/buche nella pavimentazione
CR3-03-Assenza segnalazione podotattile dell'attraversamento
CR1-01-Assenza/carenza percorso pedonale protetto
ANNOTAZIONI CRITICITÀ
Sconnessioni e mancanza di segnalazione podotattile "servizio valicabile" attraversamento (ambo i lati). Mancanza di percorso pedonale protetto.

VALUTAZIONE COMPLESSIVA	PRIORITÀ
Accessibilità limitata	MEDIA

SOLUZIONI PRESTAZIONALI			COSTO STIMATO
FAM. SOLUZIONE	COD. SOLUZIONE	ABACO	
Ordinaria	FSP 01		165.00 €
Straordinaria	FSP 03	D	570.00 €
Straordinaria	FSP 01	A+B+C	
NOTE:			735.00 €

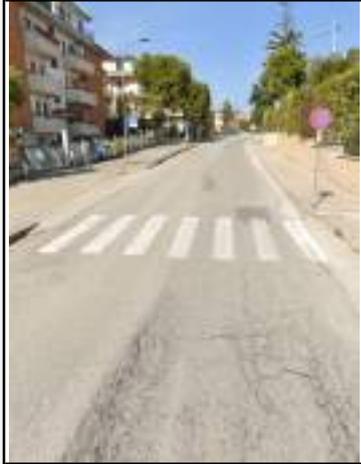
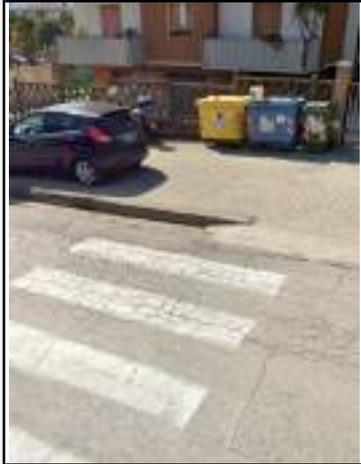
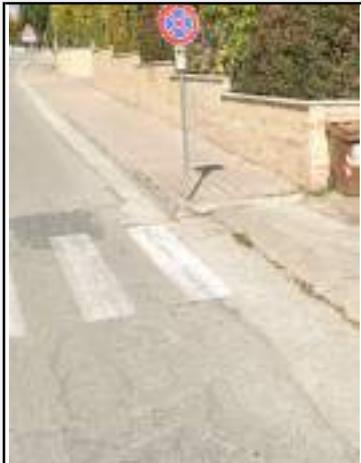
QUADRANTE	QUARTIERE	TIPO
16	Centobuchi	PU
DATA	UBICAZIONE	SCHEDA
26/07/2024	Via San Giacomo	543

TIPOLOGIA CRITICITÀ
CR2-11-Assenza/carenza scivolo di raccordo
CR1-03-Sconnessioni/buche nella pavimentazione
CR3-03-Assenza segnalazione podotattile dell'attraversamento
CR1-01-Assenza/carenza percorso pedonale protetto
ANNOTAZIONI CRITICITÀ
Mancanza di scivolo di raccordo e sconnessioni evidenti. Mancanza di segnalazione podotattile "servizio valicabile" attraversamento (ambo i lati). Mancanza di percorso pedonale protetto (vedi scheda 317)

VALUTAZIONE COMPLESSIVA	PRIORITÀ
Accessibilità limitata	MEDIA

SOLUZIONI PRESTAZIONALI			COSTO STIMATO
FAM. SOLUZIONE	COD. SOLUZIONE	ABACO	
Straordinaria	FSP 02	F+G+H+I	540.00 €
Ordinaria	FSP 01		165.00 €
Straordinaria	FSP 03	D	570.00 €
Straordinaria	FSP 01	A+B+C	
NOTE:			1.275.00 €
