**COMUNE DI MONTEPRANDONE
PROVINCIA DI ASCOLI PICENO**

DGR N. 320/2023 DDS N. 61/CDI/ 2023. FINANZIAMENTO STATALE DI CUI AL DPCM 10 OTTOBRE 2022 FINALIZZATO AD INCENTIVARE LA PROGETTAZIONE DEI PIANI PER L'ELIMINAZIONE DELLE BARRIERE ARCHITETTONICHE (P.E.B.A.) (CIG) B0D4F369CF

A3a

**SCHEDE CRITICITA'
RILIEVO PUNTUALE (PU)**

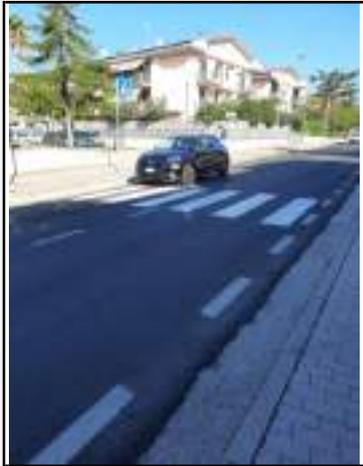
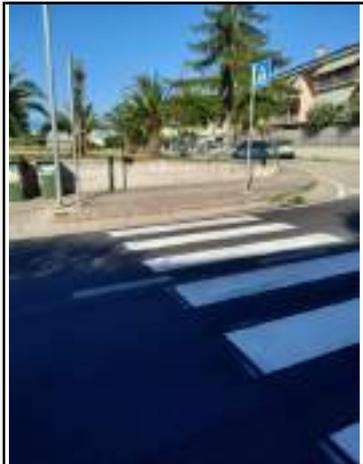
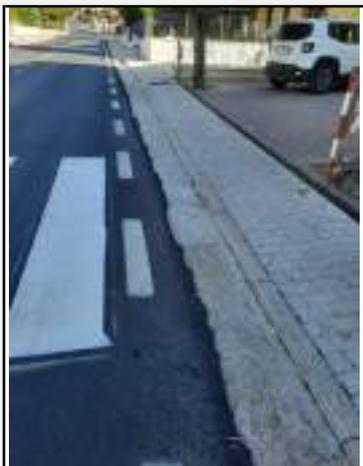
QUADRANTE	QUARTIERE	TIPO
16	Centobuchi	PU
DATA	UBICAZIONE	SCHEDA
26/07/2024	Via San Giacomo	544

TIPOLOGIA CRITICITÀ	
CR2-11-Assenza/carenza scivolo di raccordo	
CR2-01-Soglia>2cm	
CR1-03-Sconnessioni/buche nella pavimentazione	
CR3-03-Assenza segnalazione podotattile dell'attraversamento	
ANNOTAZIONI CRITICITÀ	
Mancanza di scivolo di raccordo e soglia maggiore dei 2 cm consentiti con sconnessioni evidenti. Mancanza di segnalazione podotattile "servizio valicabile" attraversamento (ambo i lati).

VALUTAZIONE COMPLESSIVA	PRIORITÀ
Accessibilità limitata	MEDIA

SOLUZIONI PRESTAZIONALI			COSTO STIMATO
FAM. SOLUZIONE	COD. SOLUZIONE	ABACO	
Straordinaria	FSP 02	F+G+H+I	540.00 €
Straordinaria	FSP 02	A	360.00 €
Ordinaria	FSP 01		165.00 €
Straordinaria	FSP 03	D	570.00 €
NOTE:			1.635.00 €

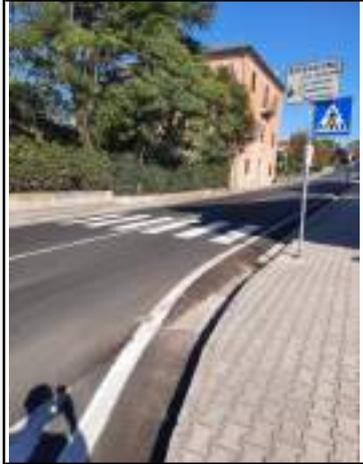
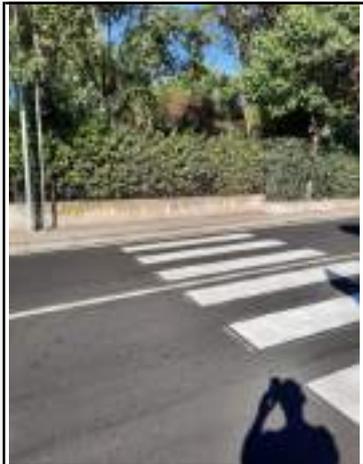
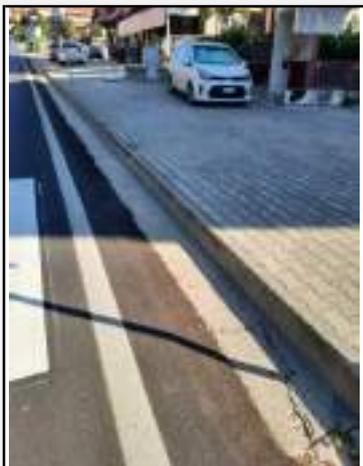
QUADRANTE	QUARTIERE	TIPO
16	Centobuchi	PU
DATA	UBICAZIONE	SCHEDA
26/07/2024	Via San Giacomo	545

TIPOLOGIA CRITICITÀ	
CR2-11-Assenza/carenza scivolo di raccordo	
CR2-01-Soglia>2cm	
CR1-03-Sconnessioni/buche nella pavimentazione	
CR3-03-Assenza segnalazione podotattile dell'attraversamento	
ANNOTAZIONI CRITICITÀ	
Mancanza di scivolo di raccordo e soglia maggiore dei 2 cm consentiti con sconnessioni evidenti. Mancanza di segnalazione podotattile "servizio valicabile" attraversamento (ambo i lati).

VALUTAZIONE COMPLESSIVA	PRIORITÀ
Accessibilità limitata	MEDIA

SOLUZIONI PRESTAZIONALI			COSTO STIMATO
FAM. SOLUZIONE	COD. SOLUZIONE	ABACO	
Straordinaria	FSP 02	F+G+H+I	540.00 €
Straordinaria	FSP 02	A	540.00 €
Ordinaria	FSP 01		165.00 €
Straordinaria	FSP 03	D	570.00 €
NOTE:			1.815.00 €

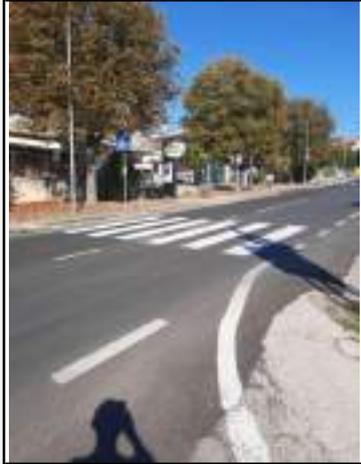
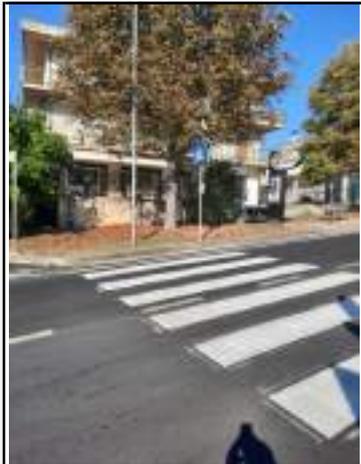
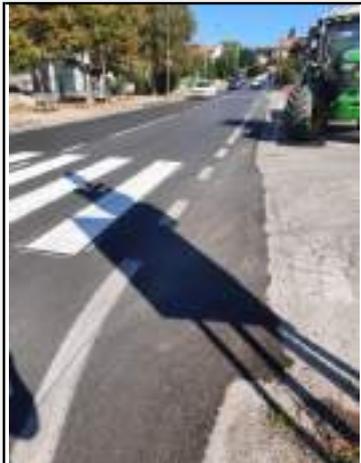
QUADRANTE	QUARTIERE	TIPO
16	Centobuchi	PU
DATA	UBICAZIONE	SCHEDA
26/07/2024	Via San Giacomo	546

TIPOLOGIA CRITICITÀ
CR2-11-Assenza/carenza scivolo di raccordo
CR1-03-Sconnessioni/buche nella pavimentazione
CR3-03-Assenza segnalazione podotattile dell'attraversamento
ANNOTAZIONI CRITICITÀ
Mancanza di scivolo di raccordo e sconnessioni. Mancanza di segnalazione podotattile "servizio valicabile" attraversamento. (Ambo i lati)

VALUTAZIONE COMPLESSIVA	PRIORITÀ
Accessibilità limitata	MEDIA

SOLUZIONI PRESTAZIONALI			COSTO STIMATO
FAM. SOLUZIONE	COD. SOLUZIONE	ABACO	
Straordinaria	FSP 02	F+G+H+I	1.080.00 €
Ordinaria	FSP 01		165.00 €
Straordinaria	FSP 03	D	570.00 €
NOTE:			1.815.00 €

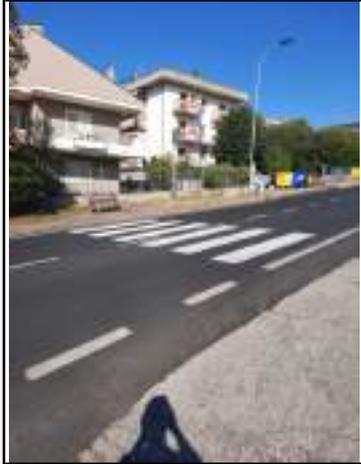
QUADRANTE	QUARTIERE	TIPO
16	Centobuchi	PU
DATA	UBICAZIONE	SCHEDA
26/07/2024	Via San Giacomo	547

TIPOLOGIA CRITICITÀ
CR2-11-Assenza/carenza scivolo di raccordo
CR1-03-Sconnessioni/buche nella pavimentazione
CR3-03-Assenza segnalazione podotattile dell'attraversamento
CR1-01-Assenza/carenza percorso pedonale protetto
ANNOTAZIONI CRITICITÀ
Mancanza di scivolo di raccordo e sconnessioni. Mancanza di segnalazione podotattile "servizio valicabile" attraversamento (ambo i lati). Mancanza di percorso pedonale protetto (vedi scheda 326-327)

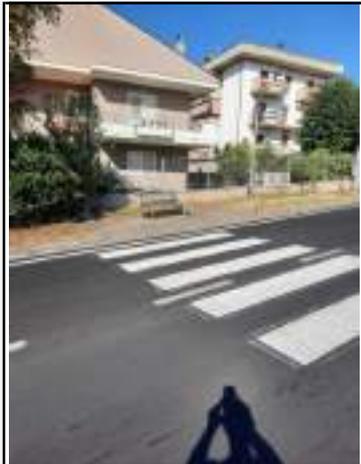
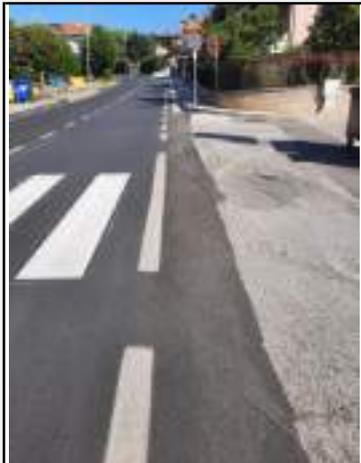
VALUTAZIONE COMPLESSIVA	PRIORITÀ
Accessibilità limitata	MEDIA

SOLUZIONI PRESTAZIONALI			COSTO STIMATO
FAM. SOLUZIONE	COD. SOLUZIONE	ABACO	
Straordinaria	FSP 02	F+G+H+I	540.00 €
Ordinaria	FSP 01		165.00 €
Straordinaria	FSP 03	D	570.00 €
Straordinaria	FSP 01	A+B+C	
NOTE:			1.275.00 €

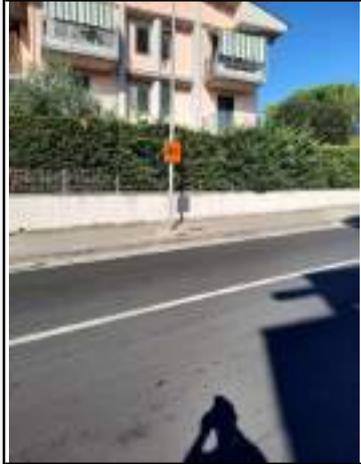
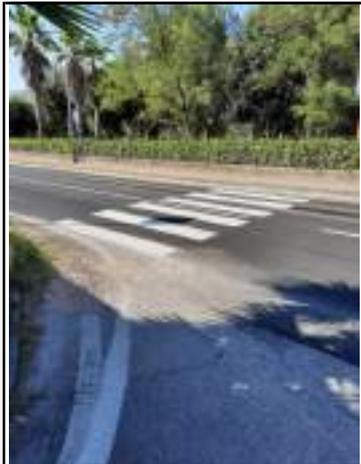
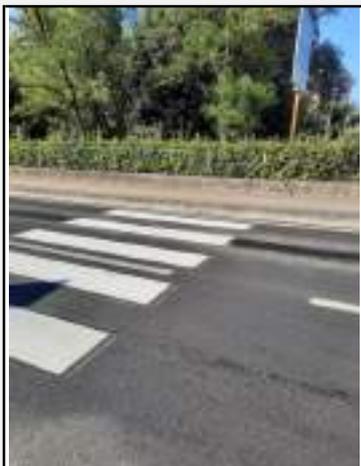
QUADRANTE	QUARTIERE	TIPO
12	Centobuchi	PU
DATA	UBICAZIONE	SCHEDA
26/07/2024	Via San Giacomo	548

TIPOLOGIA CRITICITÀ
CR2-11-Assenza/carenza scivolo di raccordo
CR1-05-Pavimentazione sdruciolevole
CR3-03-Assenza segnalazione podotattile dell'attraversamento
CR1-01-Assenza/carenza percorso pedonale protetto
ANNOTAZIONI CRITICITÀ
Mancanza di scivolo di raccordo e sconessioni. Mancanza di segnalazione podotattile "servizio valicabile" attraversamento (ambo i lati). Mancanza di sbarco su percorso pedonale (assente) su via 85a Strada. (Si conteggiano 20 ml di percorso).

VALUTAZIONE COMPLESSIVA	PRIORITÀ
Accessibilità limitata	MEDIA

SOLUZIONI PRESTAZIONALI			COSTO STIMATO
FAM. SOLUZIONE	COD. SOLUZIONE	ABACO	
Straordinaria	FSP 02	F+G+H+I	540.00 €
Ordinaria	FSP 01		165.00 €
Straordinaria	FSP 03	D	570.00 €
Straordinaria	FSP 01	A+B+C	476.00 €
NOTE:			1.751.00 €

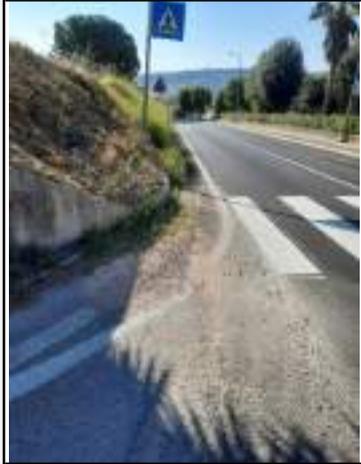
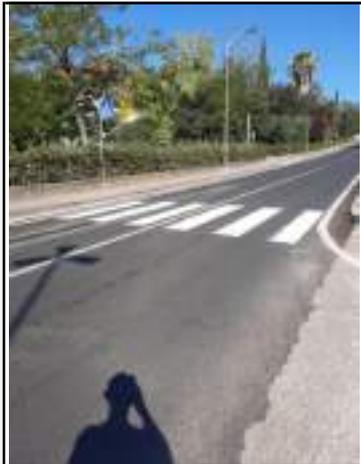
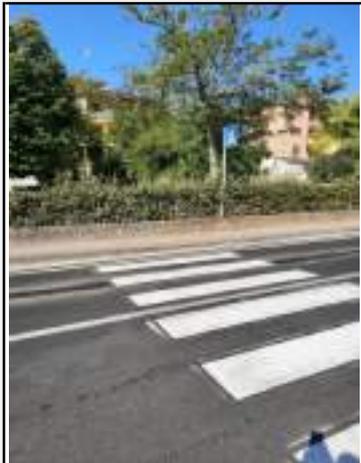
QUADRANTE	QUARTIERE	TIPO
12	Centobuchi	PU
DATA	UBICAZIONE	SCHEDA
26/07/2024	Via San Giacomo	549

TIPOLOGIA CRITICITÀ
CR2-11-Assenza/carenza scivolo di raccordo
CR1-05-Pavimentazione sdruciolevole
CR3-03-Assenza segnalazione podotattile dell'attraversamento
CR1-01-Assenza/carenza percorso pedonale protetto
CR2-01-Soglia>2cm
ANNOTAZIONI CRITICITÀ
Mancanza di scivolo di raccordo e sconessioni. Mancanza di segnalazione podotattile "servizio valicabile" attraversamento (ambo i lati). Mancanza di sbarco su percorso pedonale (assente) su via 85a Strada. (Si contegiano 20 ml di percorso).

VALUTAZIONE COMPLESSIVA	PRIORITÀ
Accessibilità limitata	MEDIA

SOLUZIONI PRESTAZIONALI			COSTO STIMATO
FAM. SOLUZIONE	COD. SOLUZIONE	ABACO	
Straordinaria	FSP 02	F+G+H+I	540.00 €
Ordinaria	FSP 01		165.00 €
Straordinaria	FSP 03	D	570.00 €
Straordinaria	FSP 01	A+B+C	476.00 €
Straordinaria	FSP 02	A	
NOTE:			1.751.00 €

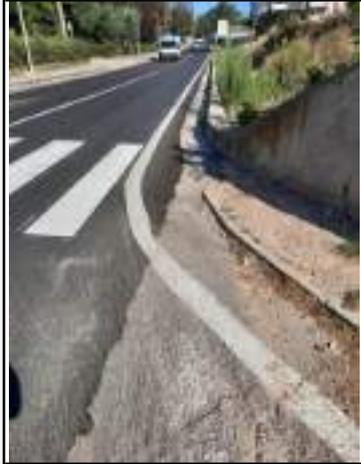
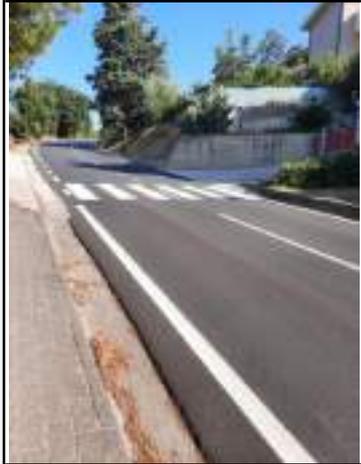
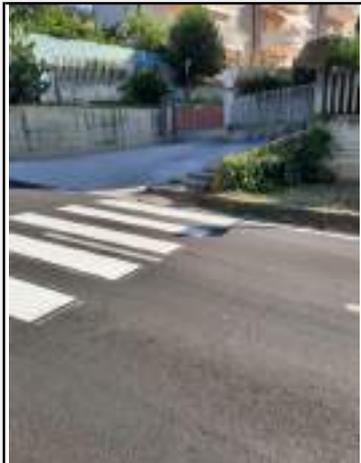
QUADRANTE	QUARTIERE	TIPO
12	Centobuchi	PU
DATA	UBICAZIONE	SCHEDA
26/07/2024	Via San Giacomo	550

TIPOLOGIA CRITICITÀ	
CR2-01-Soglia>2cm	
CR1-05-Pavimentazione sdruciolevole	
CR3-03-Assenza segnalazione podotattile dell'attraversamento	
CR1-01-Assenza/carenza percorso pedonale protetto	
ANNOTAZIONI CRITICITÀ Soglia maggiore dei 2 cm consentiti e sconnessioni. Mancanza di segnalazione podotattile "servizio valicabile" attraversamento (ambo i lati). Mancanza di sbarco su percorso pedonale su strada ad uso privato (Si analizza comunque la parte economica ma non è chiaro l'utilizzo di questo attraversamento che sbarca su spazio inadeguato)

VALUTAZIONE COMPLESSIVA	PRIORITÀ
Accessibilità limitata	MEDIA

SOLUZIONI PRESTAZIONALI			COSTO STIMATO
FAM. SOLUZIONE	COD. SOLUZIONE	ABACO	
Straordinaria	FSP 02	A	540.00 €
Ordinaria	FSP 01		165.00 €
Straordinaria	FSP 03	D	570.00 €
Straordinaria	FSP 01	A+B+C	
NOTE:			1.275.00 €

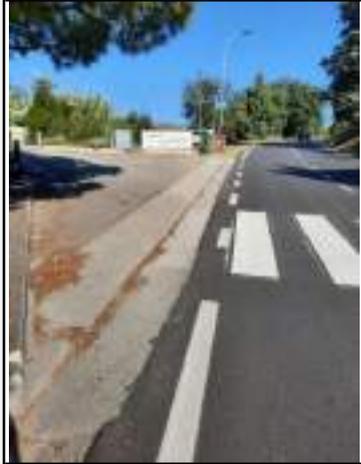
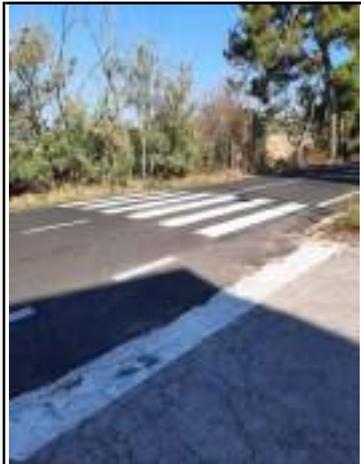
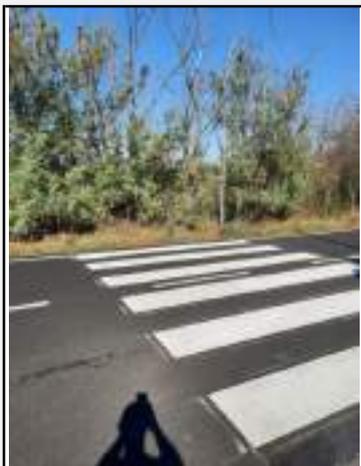
QUADRANTE	QUARTIERE	TIPO
12	Centobuchi	PU
DATA	UBICAZIONE	SCHEDA
26/07/2024	Via San Giacomo	551

TIPOLOGIA CRITICITÀ	
CR2-02-Contropendenza su percorso	
CR1-05-Pavimentazione sdruciolevole	
CR3-03-Assenza segnalazione podotattile dell'attraversamento	
CR1-01-Assenza/carenza percorso pedonale protetto	
ANNOTAZIONI CRITICITÀ Mancanza di segnalazione podotattile "servizio valicabile" attraversamento (ambo i lati). Contropendenza con mancanza di sbarco su percorso pedonale (ambo i lati). Attraversamento pedonale pericoloso a servizio della fermata del BUS (inadeguata). (Si conteggiano 20 ml di percorso ambo i lati).

VALUTAZIONE COMPLESSIVA	PRIORITÀ
Accessibilità limitata	MEDIA

SOLUZIONI PRESTAZIONALI			COSTO STIMATO
FAM. SOLUZIONE	COD. SOLUZIONE	ABACO	
Straordinaria	FSP 02	D+E	540.00 €
Ordinaria	FSP 01		
Straordinaria	FSP 03	D	570.00 €
Straordinaria	FSP 01	A+B+C	502.00 €
NOTE:			1.612.00 €

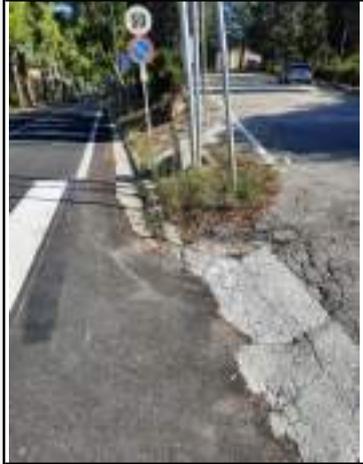
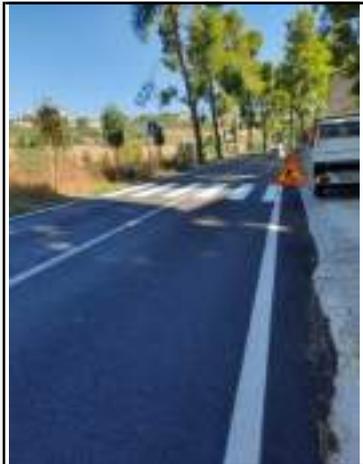
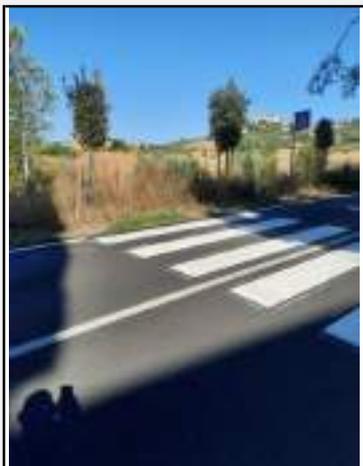
QUADRANTE	QUARTIERE	TIPO
12	Centobuchi	PU
DATA	UBICAZIONE	SCHEDA
26/07/2024	Via San Giacomo	552

TIPOLOGIA CRITICITÀ
CR2-02-Contropendenza su percorso
CR1-05-Pavimentazione sdruciolevole
CR3-03-Assenza segnalazione podotattile dell'attraversamento
CR1-01-Assenza/carenza percorso pedonale protetto
ANNOTAZIONI CRITICITÀ
Mancanza di segnalazione podotattile "servizio valicabile" attraversamento (ambo i lati). Contropendenza con mancanza di sbarco su percorso pedonale (ambo i lati). (Si analizza comunque la parte economica ma non è chiaro l'utilizzo di questo attraversamento che sbarca su spazio inadeguato)

VALUTAZIONE COMPLESSIVA	PRIORITÀ
Accessibilità limitata	MEDIA

SOLUZIONI PRESTAZIONALI			COSTO STIMATO
FAM. SOLUZIONE	COD. SOLUZIONE	ABACO	
Straordinaria	FSP 02	D+E	540.00 €
Ordinaria	FSP 01		
Straordinaria	FSP 03	D	570.00 €
Straordinaria	FSP 01	A+B+C	
NOTE:			1.110.00 €

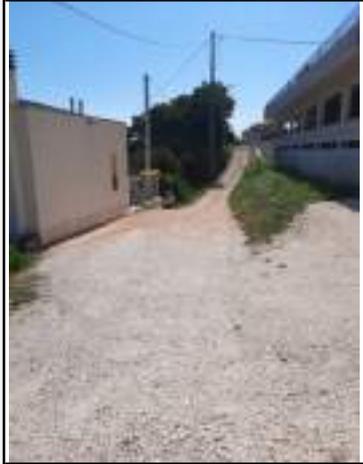
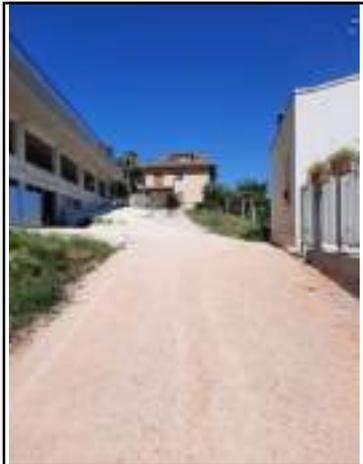
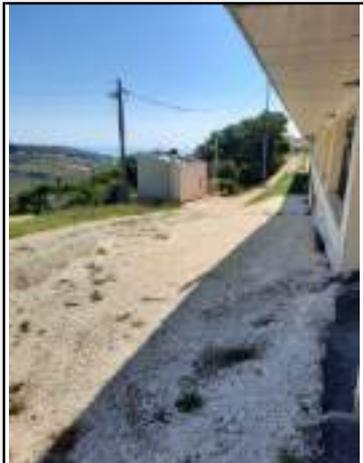
QUADRANTE	QUARTIERE	TIPO
04	Monteprandone	PU
DATA	UBICAZIONE	SCHEDA
26/07/2024	Via Mattatoio	553

TIPOLOGIA CRITICITÀ	
CR2-02-Contropendenza su percorso	
CR1-05-Pavimentazione sdruciolevole	
CR1-03-Sconnessioni/buche nella pavimentazione	
CR1-01-Assenza/carenza percorso pedonale protetto	
ANNOTAZIONI CRITICITÀ Area oggetto di lavori in corso per realizzazione di parcheggio multipiano. Si attende l'ultimazione della sistemazione esterna e viabilità per consentire un percorso pedonale dedicato al raggiungimento degli ascensori. (Non si applicheranno voci di contabilità)

VALUTAZIONE COMPLESSIVA	PRIORITÀ
Accessibilità limitata	MEDIA
